Susanna Jarva-Pulkkinen

1950-luvun mopedin maalausjärjestelmien materiaalit
ja ikääntyminen

Metropolia Ammattikorkeakoulu
Konservaattori AMK
Konservoinnin koulutusohjelma
Opinnäytetyö
1.5.2013

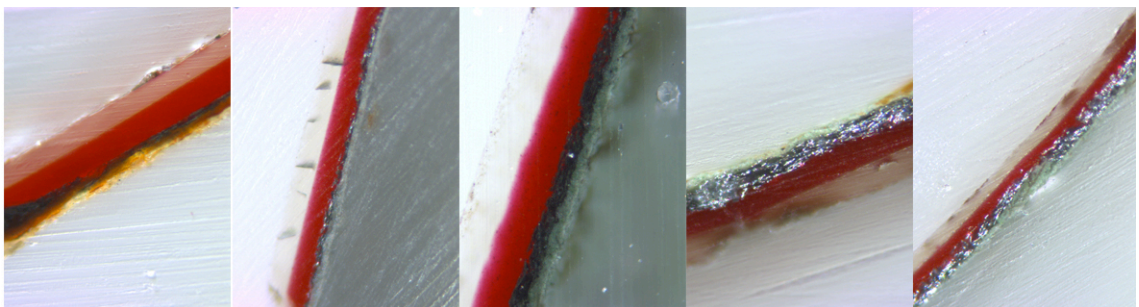
Punaisten kalvonäytteiden poikkileikkauksista (P1–P5) käy ilmi, että punaisten alueiden maalausjärjestelmä koostuu irronneessa osassa pääsääntöisesti vihreästä ohuesta pohjamaalikerroksesta, metallilastukerroksesta, punaisesta kuultolakasta ja kirkaslakasta (Kuvat 5 ja 7–9). Tankista otetussa näytteessä pohjamaalikerros on harmaa, mutta muuten pintakalvon kerrokset ovat samanlaisia kuin muissa näytteissä (Kuva 6).

Kuvat 5.–9. Punaisten kalvonäytteiden poikkileikkaukset. Näytteet vasemmalta oikealle P1–P5.

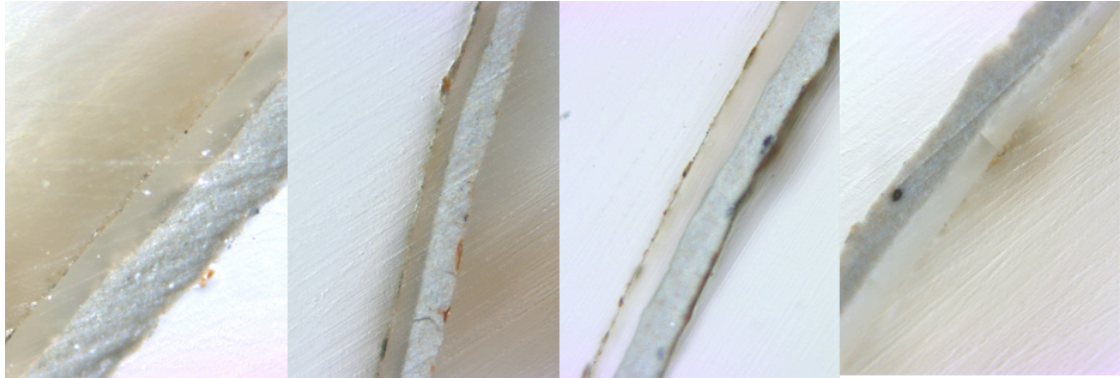
Vaaleiden alueiden kaikissa poikkileikkauksissa (V1–V4) näkyy pigmentoitu vaalea kerros, jossa on paikoin tummia pigmenttipartikkeleita. Päällä on kirkaslakka. Erillistä

pohjamaalikerrosta ei näytteissä ole. (Kuvat 10–13.) Vaalean kalvon kerroksia osissa, joista ei saatu hyvän adheesio vuoksi näytteitä tutkitaan tarkemmin luvussa 5.1.

Kuvat 10.–13. Vaaleiden kalvonäytteiden poikkileikkauskuvat. Näytteet vasemmalta oikealle V1–V4.

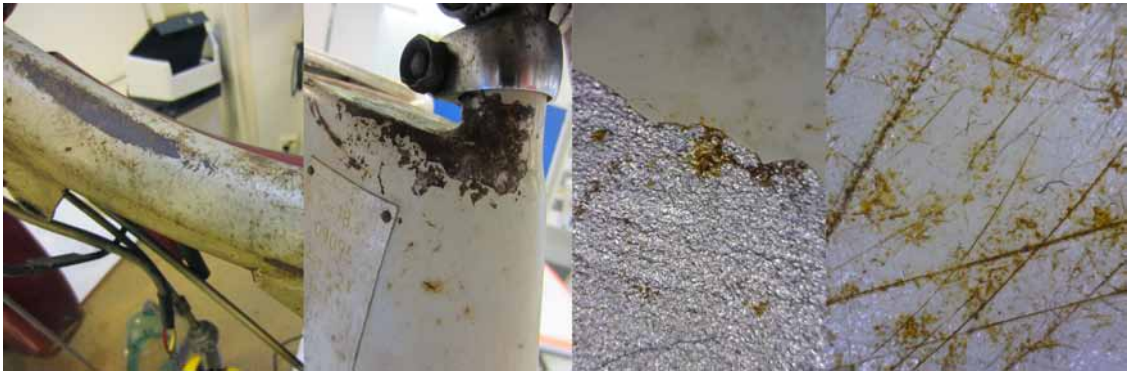
Runko ja takakotelointi: Runkoputki on naarmuinen ja siinä on moottorikoteloiden ja käytön aiheuttamia laajoja kuluma-alueita, joissa on korroosiota (Kuva 14). Oikean moottorikotelon ja rungon välisen kumitiivisteiden kohdalla on runkoputken pintakäsittelyssä ruskea värjäntymä. Takakoteloinnin etuosa satulan alla on myös tasaisesti naarmuuntunut ja ruosteen värjäämä (Kuva 17). Satulan alapuolella on jäänteet tarrasta. Satulan alla maalia on irronnut varsinkin satulaputken kiinnitysmutterin ympäristöstä (Kuva 15) ja takakoteloinnin vaakapinnalta. Paikoin on harmaan metallisia alueita (Kuva 16). Satulan alla on myös raudan korroosiota laajalti. Takakoteloinnin maali on muuten suhteellisen hyvin säilynyt, mutta sitä on lohkeillut n. 10 mm:n leveydeltä työkalulokeron yläreunasta, missä lokeron kannen reuna on siihen koskenut. Rungossa ja takakoteloinnissa ei näy vihreää pohjamaalia.

Kuvat 14–17. Runkoputkea, satulanalus, rungon vaalean maalikalvon alta paljastunut metallinen pohja, takakoteloinnin korroosion värjäämää ja naarmuttunutta pintaa

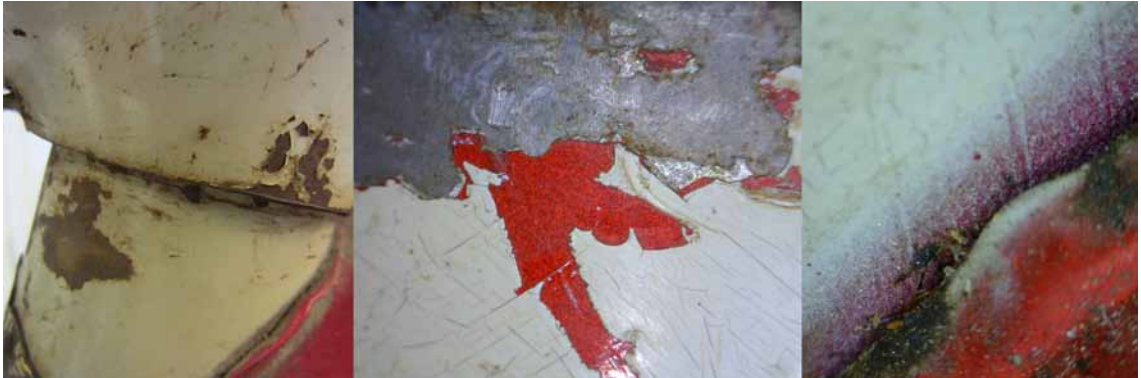
Ohjaustangon alakotelointi: Kotelon maalipinta on parhaimmillaankin kauttaaltaan pienten halkeamien peitossa, ja siinä on pistemäistä korroosiota ja naarmuja, joiden kohdalla on korroosiota. Vasemmalla on muutamia laajempia ruostuneita kohtia (Kuva 18), mutta maalipinta ei ole irronnut perusaineesta kuin pieniltä osin. Mikroskooppikameralla voi nähdä alla olevan vihreän ohuen pohjamaalin.

Etukotelo: Etukotelon valkoinen maali on pääsääntöisesti ehjän näköinen, mutta etumerkin yläpuolella maali on laajalta alueelta hankautunut pois. Kohdissa, joissa valkoinen kalvo on rikkoutunut, näkee selvästi alla olevan punaista maalia (Kuva 19). Etukotelon ja tankin rajakohdasta näkee, että valkoinen maali on ruiskutettu punaisen päälle (Kuva 20). Kotelon sisäpuoli on punainen. Mikroskooppikuvissa näkyy

valkoisessa maalissa halkeamia, joiden reunat ovat koholla. Vihreää pohjamaalia ei näy.

Kuvat 18–20. Ohjaustangon alakotelon ja etukotelon vaurioita, punainen kalvo etukotelon vaalean pinnan alla, etukotelon ja tankin rajakohta

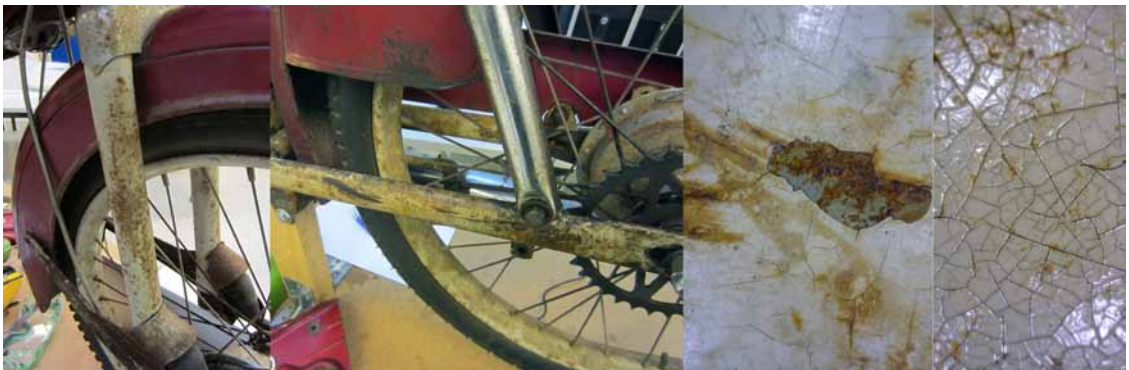
Etu- ja takahaarukka: Etuhaarukan valkoinen maalipinta on varsinkin etupuolella täynnä pistemäistä korroosiota ja monin paikoin ruoste on edennyt maalin alla (Kuva 21). Paikoitellen korroosio on edennyt melko pitkälle. Takapuolella, kiveniskuilta ja auringolta suojassa olleissa kohdissa, on vähän ehjää ja kiiltävää pintaa. Vaalean kerroksen alla näkyy vihreä pohjamaali (Kuva 23). Takahaarukan pinta on kauttaaltaan naarmuinen, tiheän halkeamaverkoston peittämä, korroosion värjäämä ja erittäin öljyinen ja likainen (Kuvat 23, 24). Varsinkin sen alapuolella maali on hyvin vähäistä ja heikosti kiinni ruostuneessa perusaineessa.

Kuvat 21–24. Etuhaarukka, takahaarukka, etuhaarukan pohjamaalin paljastava vaurio ja takahaarukan maalipinnan halkeamaverkosto

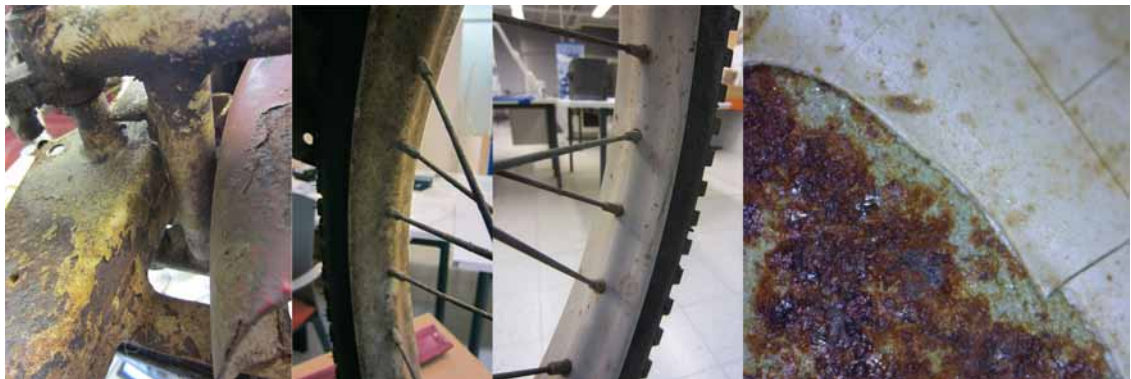
Rungon alaosan tekniset rakenteet: Rungossa olevien koteloinnin ja moottorin kiinnityspisteiden pulttinreikien ympäryksessä on kulunut maalittomaksi aluslevyjen kohdalta. Tekniikan kiinnitykseen tarkoitetut rakenteet rungossa alaosassa ovat menettäneet

valtaosan pintakäsittelystä ja ruostuneet pahoin ainakin pinnallisesti, erityisesti vasemmalla puolella. Oikealla puolella maalin alta on paljastunut metallinväristä pintaa, eikä korrosio ole edennyt yhtä pitkälle kuin vasemmalla. Pakoputken tuenta on laajasti ruostunut ja pintakäsittely irtonaista. Kaikki alaosan tekniset rakenteet ovat öljyisen lian peitossa. (Kuva 25.)

Vanteet: Takavanne on koko mopedin pölyisin osa. Vanteen valkoinen maali on täynnä korroosiopisteitä, mutta maali on tiukassa (Kuva 26.). Alta näkyy paikoitellen vihreä pohjamaali (Kuva 28.). Etuvanteen maali on paikoitellen kiiltävää (Kuva 27.), joskin mikroskooppi paljastaa tässäkin kalvossa halkeamaverkoston. Pieniä kolhuja ja korroosiopisteitä on tasaisesti ympäri vannetta.

Kuvat 25–28. Likaisen alaosan pitkälle edennyt korrosio, taka- ja etuvanne, takavanteen vihreä pohjamaali ja korroosiota

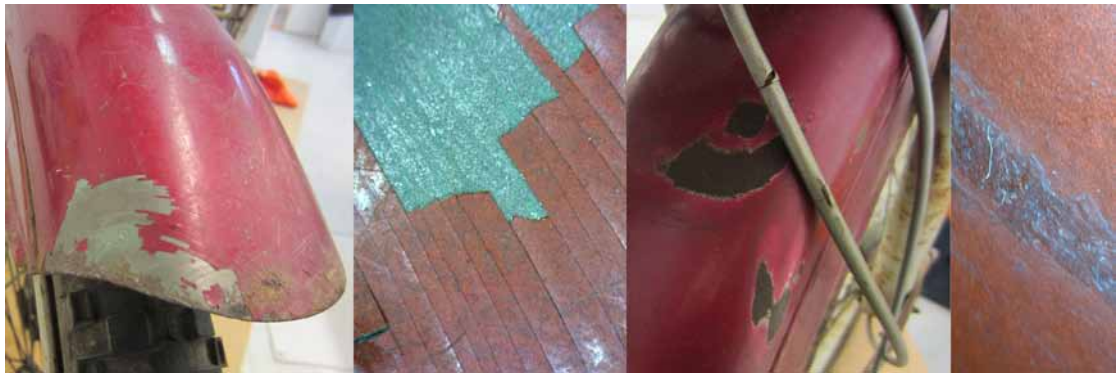
Etulokasuojat: Etulokasuojan maalausjärjestelmä on yleisilmeeltään kohtalaisen ehjä ja

maali hyvin kiinni alustassa. Suojassa on joitakin suurempia vaurioita, kulumakohtia ja kolhuja. Etuosassa on vaurio, jossa vihreä pohjamaali näkyy n. 50X25 mm:n kokoiselta alalta (Kuva 29). Sen ympärillä kalvo on liuskoittunut kehämäisesti (Kuva 30), mutta vaurion ulkopuolella kalvo on hyväkuntoinen ja kiinteä. Vaijerit ja sähkökaapelit ovat kuluttaneet maalia muutamasta kohdasta lokasuojan takaosassa. Niissä on tasainen tumma korroosiotuotekerros (Kuva 31). Suojan alaosa takana on maaliton ja korrodoitunut. Se on taipunut kaksinkerroin n. 10 mm:n matkalta. Reunoja kierteää n. 10 mm:n levyinen korroosiovyö, joka etenee lankamaisena maalin alla. Pinnassa on pieniä mekaanisia vaurioita, joista osassa näkyy vihreä pohjamaali, osassa on korroosiota maalittomassa kohdassa ja osassa paikallista aliruostumista vaurion ympärillä. Lokasuoja on pölyinen ja likainen. Takana on yksi isompi n. 100 mm pitkä likaraita (Kuva 32). Rapaisen sisäpuolen vaurioita ei käsitellä tässä työssä.

Kuvat 29–32. Etulokasuojan vaurio, kulumakohta ja likatahra

erityisen alttiissa etuhaarukassa mutta myös kauttaaltaan ympäri pintoja. Etulokasuojan etuosan suuri vaurio lienee aiheutunut yksittäisestä mekaanisesta iskusta, jota maalausjärjestelmän pintakerrokset eivät ole pystyneet ottamaan vastaan rikkoutumatta, vaikka perusaine onkin joutanut takaisin alkuperäiseen muotoonsa. Kenties iskun hetkellä kalvo on jo ollut ikääntymisen kovettama.

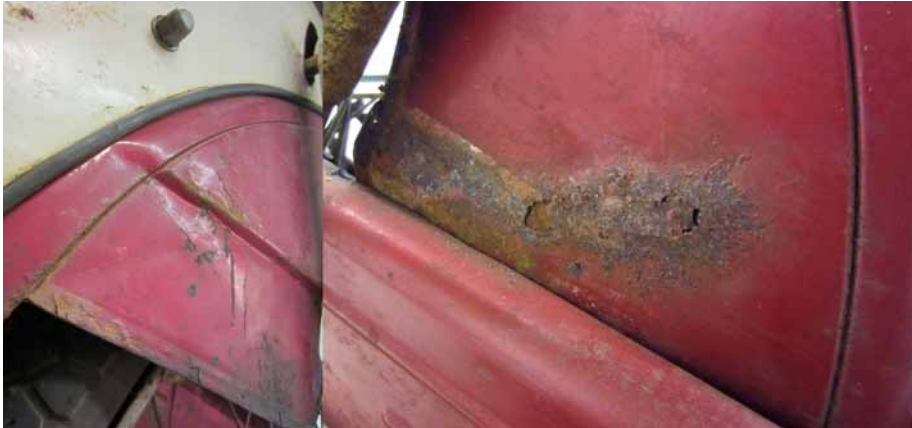
Takalokasuoja: Takalokasuoja on punaisista osista pahiten vaurioitunut. Sen reunojen korroosio on pidemmällä kuin edessä. Vasemmalla sen sivupellin etuosa on lommoutunut (Kuva 33). Oikealla puolella samassa kohdassa pelti on ruostunut puhki, kun rakokorroosio on edennyt suojan sisäpuolella olevan vahvikeprofiilin ja sivupellin välissä (Kuva 34). Oikea sivupelti on vääntynyt ulospäin, ja hionut loven viereisen ketjukotelon yläreunaan. Ketjukotelon yläreuna on nirhannut lokasuojan sivupeltiä takaiskunvaimentimen joustassa. Pellissä näkyy selvä horisontaalinen jälki. Takalokasuojan etuosassa korroosio on edennyt pitkälle, ja maali on paikoin kokonaan irronnut. Takana suojan alaosa on vääntynyt ja ruostunut etenkin roiskeläpän reikien ympärillä. Vakuutuskilven alapuolisista vaurioista ei ole tietoa. Takadekaalin Nymans-teksti on haalistunut miltei näkymättömäksi. Koko osa on likainen. Kaaren sisäosa on rapainen ja etuosa ketjun liepeillä on öljyisessä liassa. Lisäksi kaareissa on tummia

tahroja ja roiskeita. Laajoilta osin maali on kuitenkin kohtalaisen hyvässä kunnossa. Pohjamaali on vihreä.

Kuvat 33–34. Takalokasuojan vasemman sivupellin lommoutuma ja oikean sivupellin korroosio ja nirhauma

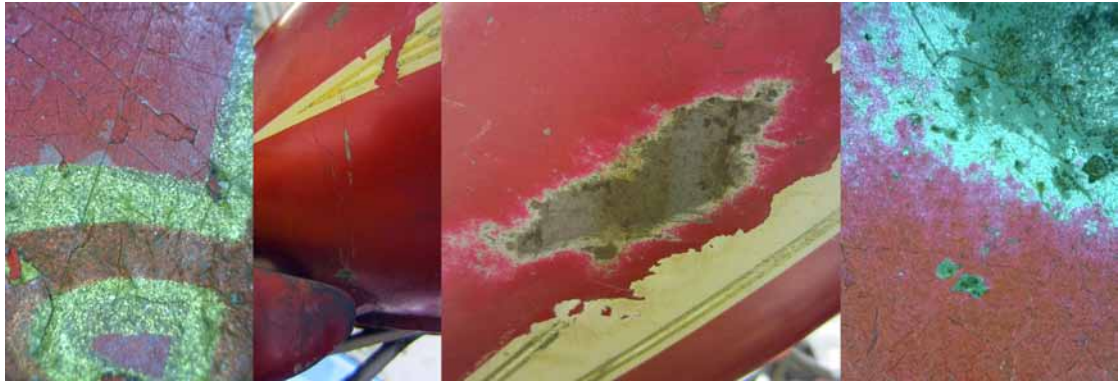
Tankki: Paljaalla silmällä on nähtävissä, että tankin maalausjärjestelmän pintakerros on vanhentunut eri tavalla kuin esimerkiksi lokasuojien. Päälimmäisenä oleva kirkaslakka, on halkeillut ja irronnut alla olevasta parempikuntoisesta kalvosta (Kuva 35). Lakka on verrattain samea. Tankin etuosassa on jonkin verran kiveniskuja ja myös pientä aliruostumista niiden ympärillä. Vasemmalla puolella tankin alaosassa on moottorikotelon reunan kuluttama viiru. Polttoainesäiliön suuaukon oikealla puolella maali on kolhiintunut, ja oikean moottorikotelon yläosa on raapaissut tankkia (Kuva 36). Nämä vauriot eivät ole alkaneet ruostua, vaan niissä näkyy tasaisen harmaa metallinen pinta. Oikealla on myös muutama pitkä, mutkitteleva naarmu päälimmäisessä lakkakerroksessa. Oikealla puolella tankissa on n. 25x50 mm kokoinen perusaineeseen ulottuva kuluma, jonka ympäriltä dekaaliakin on kulunut ja lohkeillut pois (Kuva 37). Kuluman reunoista on selvästi nähtävissä maalausjärjestelmän kerrokset: perusaine, harmaa metallinen kerros, harmaa pohjamaali, metallilastukerros, kylmän punainen kerros, jonka päällä oleva kirkaslakka saa näyttämään lämpimämmän väriseltä (Kuva 38). Tankin pohjamaali on eri kuin mopedin muissa osissa. Tankin alaja keskiosa, jonka runkoputki lävistää on öljyisen likainen. Muuten tankin pinnassa on tasainen yleislikakerros. Dekaalien valkoisia tyylieltyjä kuunsirpejä reunustaa n. 1,5 mm:n levyinen läpinäkyvä, mutta selvästi havaittava reunavyöhyke. Dekaalien reunan adheesio on pettänyt paikoin, mutta paljon pahemmin on alustastaan irronnut päälimmäinen, erillisten Hermes-dekaalien asennuksen jälkeen ruiskutettu lakka. Se on halkeillut, ja osittain irti dekaaleista ja alla olevasta, ilmeisen hyväkuntoisesta

pinnasta. Dekaalien Hermes-tekstit ovat paikoin pahoin vaurioituneet, mutta tässä tutkielmassa niiden kuntoon ja vaurioitumiskäyttäytymiseen ei ole mahdollisuutta paneutua.

Kuvat 35–38. Tankin Hermes-dekaalin päällä oleva kirkaslakka, moottorikotelon raapaisusta aiheutunut vaurio, tankin kuluma

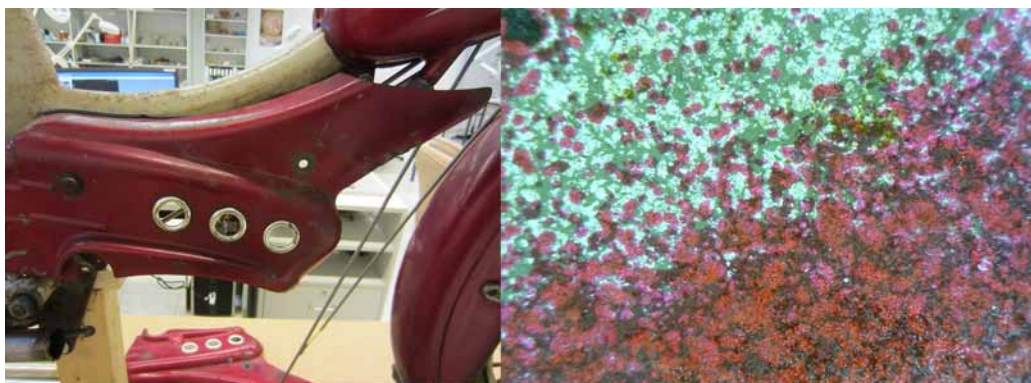
Moottorikotelot: Moottorikoteloiden vauriot ovat pitkälti saman tapaisia kuin aiemmin käsitellyissä osissa. Pintakerrokset ovat kolhiintuneet paikoin, jolloin alta on paljastunut vihreä pohjamaali. Erityisesti pultinreikien ympäristössä on nirhaumia. Reikien ympäryks on kulunut aluslevyjen kohdalta (Kuva 39). Oikean kotelon yläosan särmä on kulunut enemmän kuin vasemman. Sisäpuolella maalausjärjestelmän pintakerros on ohuempi ja kylmemmän punainen. Sisäpuolelta otetussa mikroskooppikuvassa voi nähdä maalausjärjestelmän kerroksellisuuden (Kuva 40). Kumiivisteiden alla kalvon väri on muuttunut oranssiin suuntaan. Koteloissa on öljyistä likaa, erityisesti aukkojen renkaiden ympäristössä.

Kuvat 39–40. Oikean puoleinen moottorikotelo ja sen sisäpuolelta otettu mikroskooppikuva, jossa näkyy pohjamaalin päälle ruiskutettua metallimaalia, punaista kuultolakkaa ja pintalakkaa

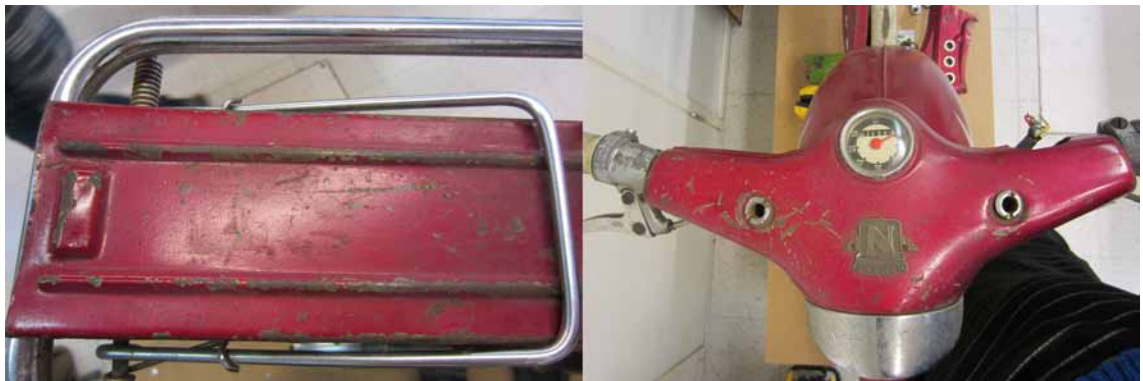
Työkalulokeron kansi: Kannen yläosa on koholla olevista puristetuista jäykisteistään kulunut ja siinä on naarmuja (Kuva 41). Korrosio on kohtalaisen vähäistä. Varsinkin takaosassa on tahmeaa likaa. Sisäpuolella pintakerros on paikoin hilseillyt pois paljastaen vihreän pohjamaalin.

Ohjaustangon yläkotelo: Maalausjärjestelmässä on vihreän pohjamaalin tai tasaisen tummaksi korrodoituneen perusaineen paljastavia kolhuja erityisesti tuulisuojan kiinnitysholkkien ympärillä. Yläkotelon pintakerroksissa on kauttaaltaan siellä täällä pieniä pisteitä, joista näkyy vihreä pohjamaali (Kuva 42). Tällaista vauriotyyppiä ei muissa osissa ole.

Kuvat 41–42. Työkalulokeron kansi ja ohjaustangon yläkotelo
