Opinnäytetyö (AMK)

# JÄLLEENRAKENNUSKAUDEN PIENTALON KUNTOKARTOITUS JA RESTAUROINTISUUNNITELMA

## RESTORATION PLAN AND STRUCTURAL SURVEY FOR A ONE-FAMILY HOUSE BUILT IN THE 1950'S

The aim of this project was to produce a broad structural survey and restoration plan for a one-family house built in the 1950's, located in Vasaramäki, Turku.

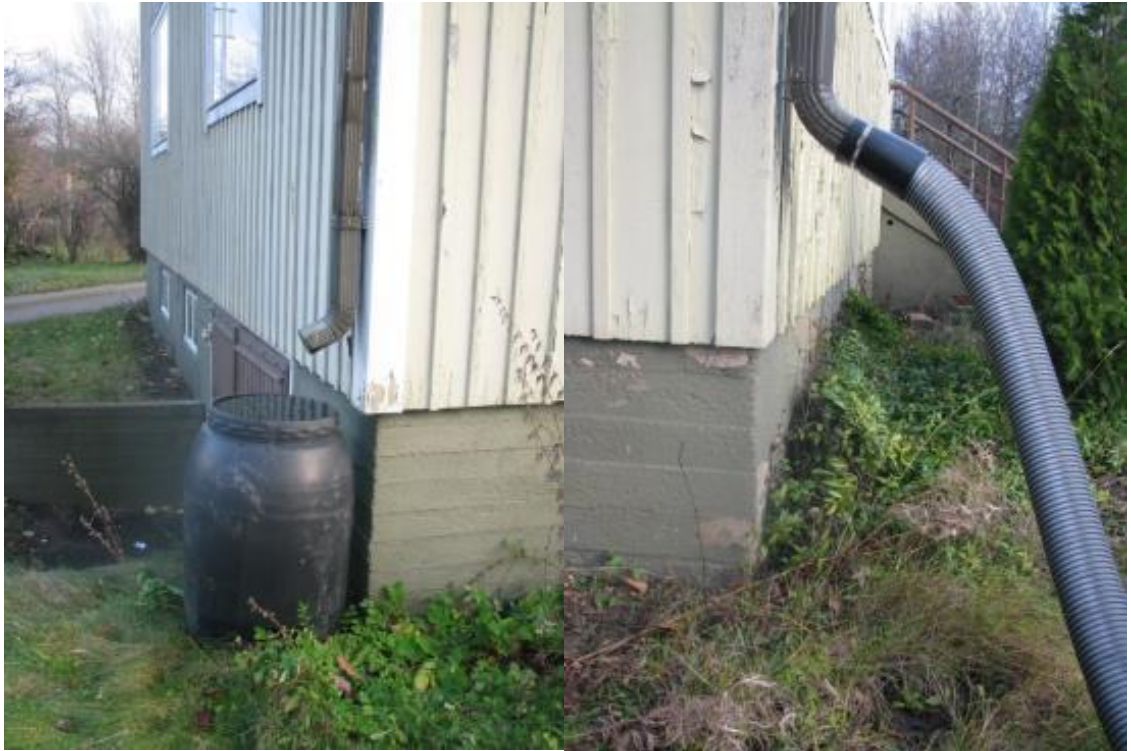
Sadevesien ohjaus on puutteellista. Sadevedet on osittain ohjattu kuistin rännistä jatkopalan avulla kauemmas talosta. Kahdessa kulmassa taloa on rännien alla syksyn sateista täyttyneet vesitynnyrit. Tynnyreistä valuu vettä aivan rakennuksen viereen ja roiskuu seinälle ja perusmuuriin, mikä voi aiheuttaa kosteusvaurioita. Kaikkien rännien vedet tulisi ohjata hallitusti rakennuksesta pois päin.

Kuva 4. Osa sadevesistä on ohjattu kauemmas rakennuksesta

Ränneistä tuleva sadevesi tulee johtaa kauemmas talosta. Tähän on useita tapoja. Edullisin ja nopein on johtaa sadevedet pidennettyjen putkien avulla kauemmas rakennuksesta. Tämä ei kuitenkaan ole kovin kaunista ja pihalla olevat jatkorännit hankaloittavat mm. nurmikon leikkaamista. Jatkorännit kannattaa asentaa ensimmäisen syksyn ajaksi.

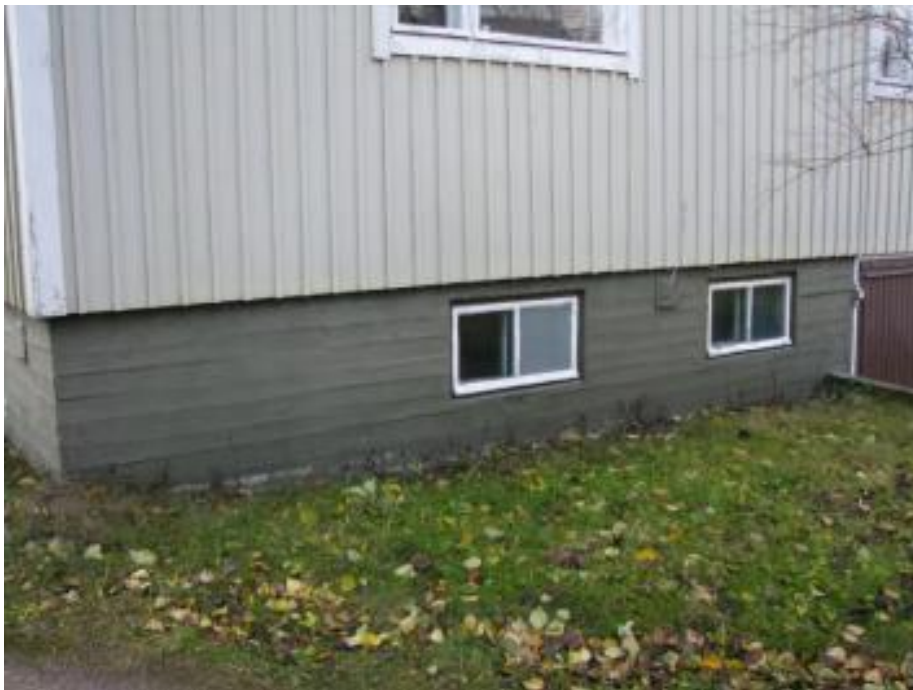
Perusmuuri on maalattu ulkopuolelta tumman vihreällä maalilla. Maanpäällisessä osassa ei ole havaittavissa merkittäviä halkeamia. Muutamista kohdista maali on rapissut, mutta pääosin se on hyvässä kunnossa. Muurissa olevia tuuletusaukkoja ei ole tukittu, joten ilma on päässyt vaihtumaan hyvin kellarissa.

Kuvat 5. Perusmuuria ulkopuolelta

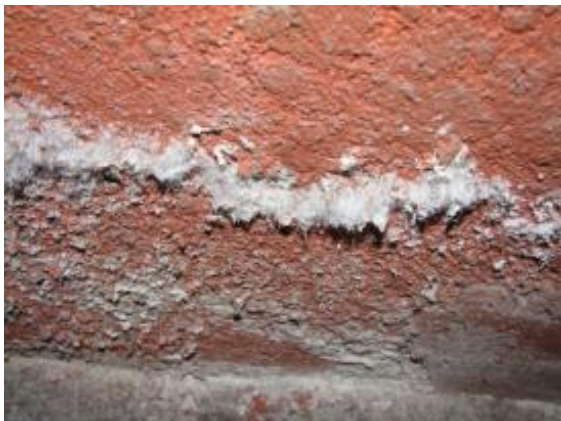
Suurin riskipaikka löytyy kuistin vierustalle johtavien portaiden alapäästä, rakennuksen kaakkoiskulmalta. Oven edessä portaiden alapäässä ollut puurakennelma on kokonaan lahonnut. Oven edessä on suuri kuoppa, jonne kertynyt vettä on etenkin keväisin jouduttu pumppaamaan pois uppopumpulla. Portaiden alapäässä oleva kuoppa ulottuu perusmuurin alaosaan asti ja porraskuiluun jäävä vesi imeytyy maahan talon alle.

Ulkoportaiden ja kuistin ulko-osan alla olevan kellarin lattia on märkä ja ulkokellarissa on tunkkainen haju. Rappusten alapinnalla ja kellarin seinässä on halkeamia, joissa on valkoista ainesta.

Kuva 6. Suolapartaa perusmuurissa

Sisäkellarin itäisessä sisäseinässä on myös nähtävissä halkeamia ja halkeamissa on samantyyppistä valkoista ainesta. Aines on läheltä katsottuna kiteistä ja liukenee veteen. Näistä ominaisuuksista voidaan päätellä, että valkoinen aines ei ole homeetta, vaan suolapartaa. Kun suolaparta pestään pois, huomataan että sen alla oleva betoni ei ole kärsinyt. Suolaparta on vaaratonta, mutta kertoo kuitenkin siitä, että kosteuden suunta on talon ulkopuolelta sisälle. (Rinne 2013, 69.; Kaila 1997, 113.)

Suolaparran syntyminen voi johtua monesta syystä. Tuuletus on voinut olla heikkoa, tai maasta tai seinän ulkopuolelta on imeytynyt vettä. Suolan sanotaan jopa ehkäisevän homeen kasvamista kosteille pinnoille, joten se itsessään ei ole vaurio, mutta perusmuurin kosteus ei ole toivottua. (Kaila 1997, 114.)

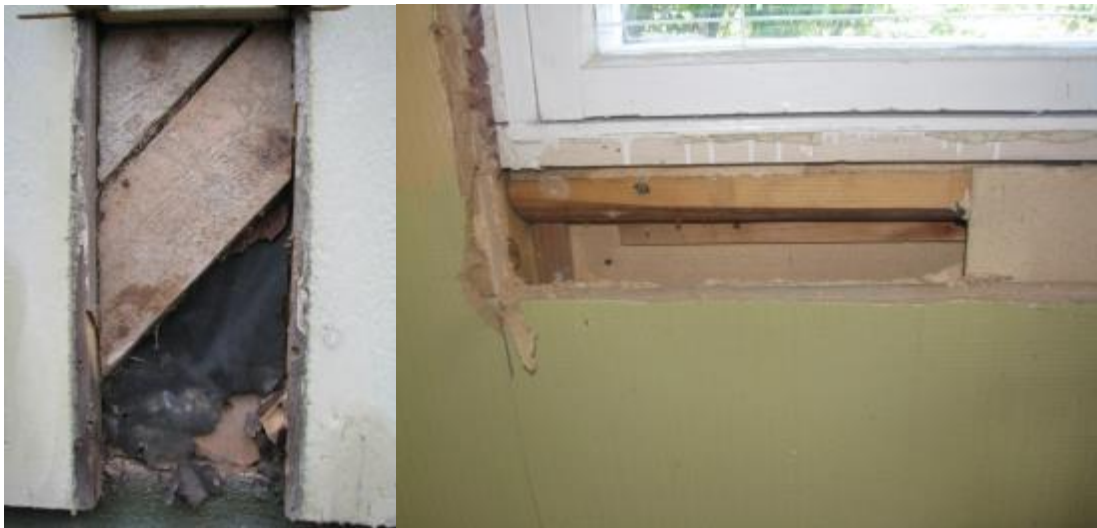
Kuva 7. Avattua seinää ulko- ja sisäpuolelta

Muovimaali on hengittämätöntä ja sen alla oleva laudoitus voisi olla kokonaan homeessa ja lahonnut. Ulkolaudoitus on kuitenkin maalipinnan alla kohtuullisen hyvässä kunnossa. Laudoitus on vain paikoin hieman pehmeää ja märkää alareunasta, mutta niin, ettei puukko uppoa siihen puolta senttiä syvemmälle missään kohdassa. Laudoituksen alla on vinolaudoitus, jonka tehtävä on jäykistää runkorakennetta. Vinolaudoitus on kierrätettyä, joten sen pinnassa on paikoin runsaasti betonitahraa. Vinolaudoituksen alla on tervapaperi, joka hieman repeksi tarkistusaukkoa tehdessä, mutta on muutoin hyvässä kunnossa. Tervapaperin alla oleva ruskea tiivistyspahvi on täysin kuiva, samoin purueriste.

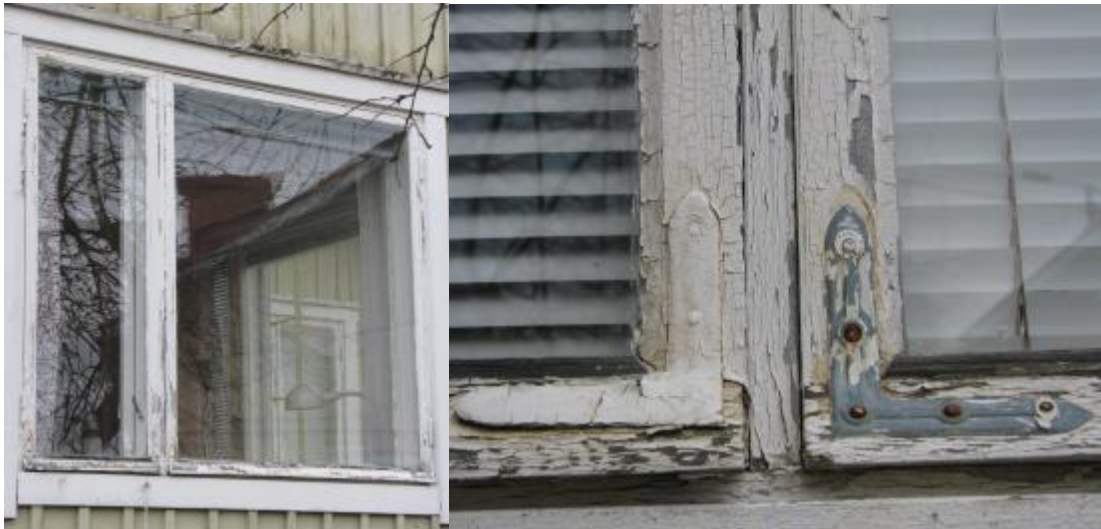
Ikkunat ovat kaksilasisia kitti- ja kittilista ikkunoita. Ikkunoissa käytetty lasi on aaltoilevaa vedettyä lasia. Kaikki asuinkerrosten ikkunat ovat saranallisia. Kellarin sisäpokat ovat saranattomia, mutta ulkopokissa on sarana ikkunan yläreunassa. Ikkunanpokissa on tippalista ja vesiurat, mutta ei ikkunapeltejä. Ikkunat ovat kiireellisen huollon tarpeessa. Iso osa kitistä on rapissut, listoitettujen kohtien alla ei ole jokaisessa kohdassa aina välttämättä ollut aluskittiä, tai se on varissut matkan varrella.

Kuva 10. Ikkunat ovat kiireisen kunnostuksen tarpeessa

Ikkunoita ei ole vuosien varrella kunnostettu silikonilla tai maalattu muovimaaleilla, vaan niissä oleva kitti vaikuttaa olevan pellavaöljykittiä, samoin maali on krakeloitunut pellavaöljymaalille ominaisesti. Ikkunanpokien alapuut ovat syksyn sateista märät. Huonon maalipinnan ja alapuitteiden alaosan kitin puutteen vuoksi ikkunat ovat jo hieman päässeet pehmentymään. Ikkunoissa ei ole kuitenkaan havaittavissa laajoja lahovaurioita, ne eivät ole pullistuneet, tai taipuneet ja vain kahdessa ikkunanpokassa on lasi säröllä. Ikkunat ovat täysin kunnostuskelpoiset. Tosin kunnostuksen kanssa ei kannata viivytellä enää montaa vuotta.

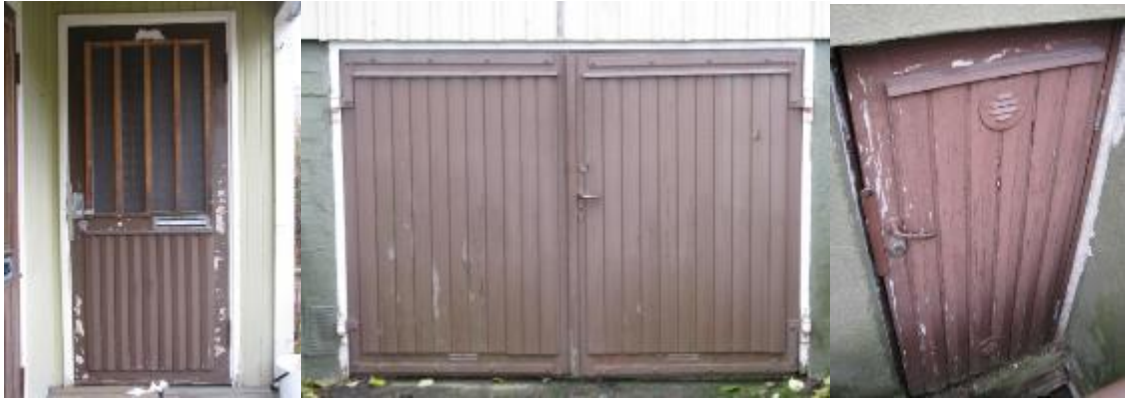
Kuva 11. Ulko-ovia

Kaikkien ovien maalipinta on huonossa kunnossa. Ulkokellariin johtavan oven alapää on päässyt lahoamaan kellarin oven edessä seisseen veden vaikutuksesta. Autotallin ja sisätiloihin johtavien ovien vauriot ovat lähinnä maalipinnassa. Toisen sisätiloihin johtavan oven kahva on rikki ja korjattavissa vain vaihtamalla. Muutoin ovien mekaniikka toimii, kellarin ovea lukuun ottamatta, jossa on toiminnallisia häiriöitä lähinnä karmien turpoamisesta ja oven alareunan turpoamisesta johtuen.

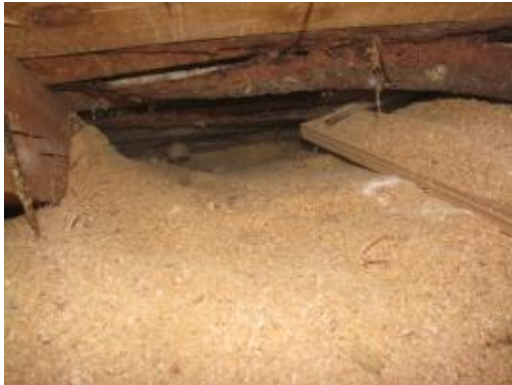
Kuva 12. Yläpohjan purueriste on kuivaa.

Yläpohjan purueristeet ovat kuivia. Vain muutamissa kohdissa oli nähtävissä vanhoja vuotokohtia. Yhdessä vanhassa vuotokohdassa, piipun vieressä, oli havaittavissa kuivunutta pintalahoja ja mahdollista mikrobikasvustoa. Puun pinta tuntui sateisena syksynä kuivalta, joten vaurio on aiheutunut vanhan tiilikatteen aikana, tai vesikatteen vaihdon yhteydessä.

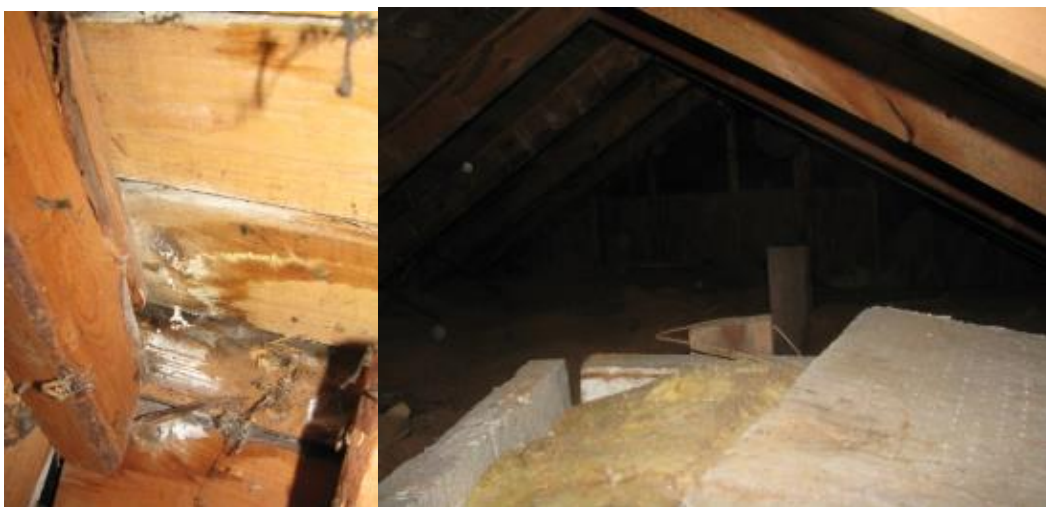
Itäpäätyä ei päästy tutkimaan, koska siellä näkyi suuri ampiaisenpesä. Itäpäädyn takaseinässä oli havaittavissa kauempaa tarkasteltuna pieniä valuma/kostumajälkiä.

Kuva 13. Vintin vaurioita: vanha kosteusvaurio ja ampiaisenpesä. Etualalla vanha paisuntasäiliö.

Välitilassa, piipun itäpuolella on avoimen vesikiertojärjestelmän paisuntasäiliö. Paisuntasäiliö putkineen on jääne vanhasta avoimesta vesikiertojärjestelmästä. Uuden öljykattilan myötä kellarin pannuhuoneeseen on lisätty uusi paisuntasäiliö ja järjestelmä on muutettu suljetuksi. Säiliön ja siihen liittyvät eristeet voi purkaa ja poistaa tilasta.

Samalla sekä välitilan ampiaisenpesä ja vanha avoimen lämminvesikiertojärjestelmän säiliö ja putket että eristeet poistetaan. Niihin tiloihin missä puru ja katto kohtaavat lisätään tuulensuojalevy tai huokoinen kuitulevy, jotta katon ja eristeen väliin jää tuuletusrako.

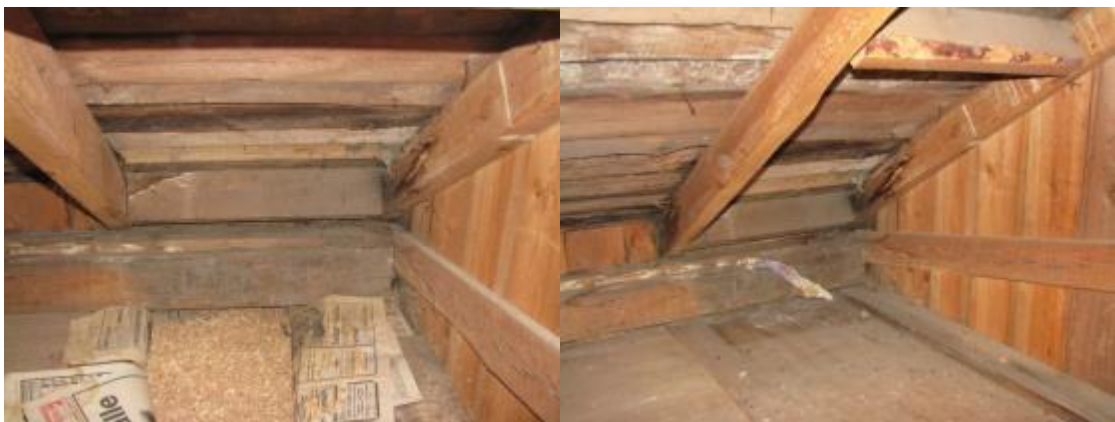
Kuistin katon välitilan lounaisnurkassa on havaittavissa vähäistä kosteutta. Kosteus ei ulotu kattokannattajien päitä ulommas. Purut ovat kuivia. Edellisen asukkaan kertomuksen mukaan kuistin yläpuolisesta tilasta oli muutamia vuosia sitten poistettu valtava ampaispesä. Pesä oli sijainnut länsiseinällä ja siitä oli edelleen merkkejä seinässä.

Kuva 14. Kuistin yläpuolisen tilan lounaisnurkassa oli havaittavissa pientä kosteutta.

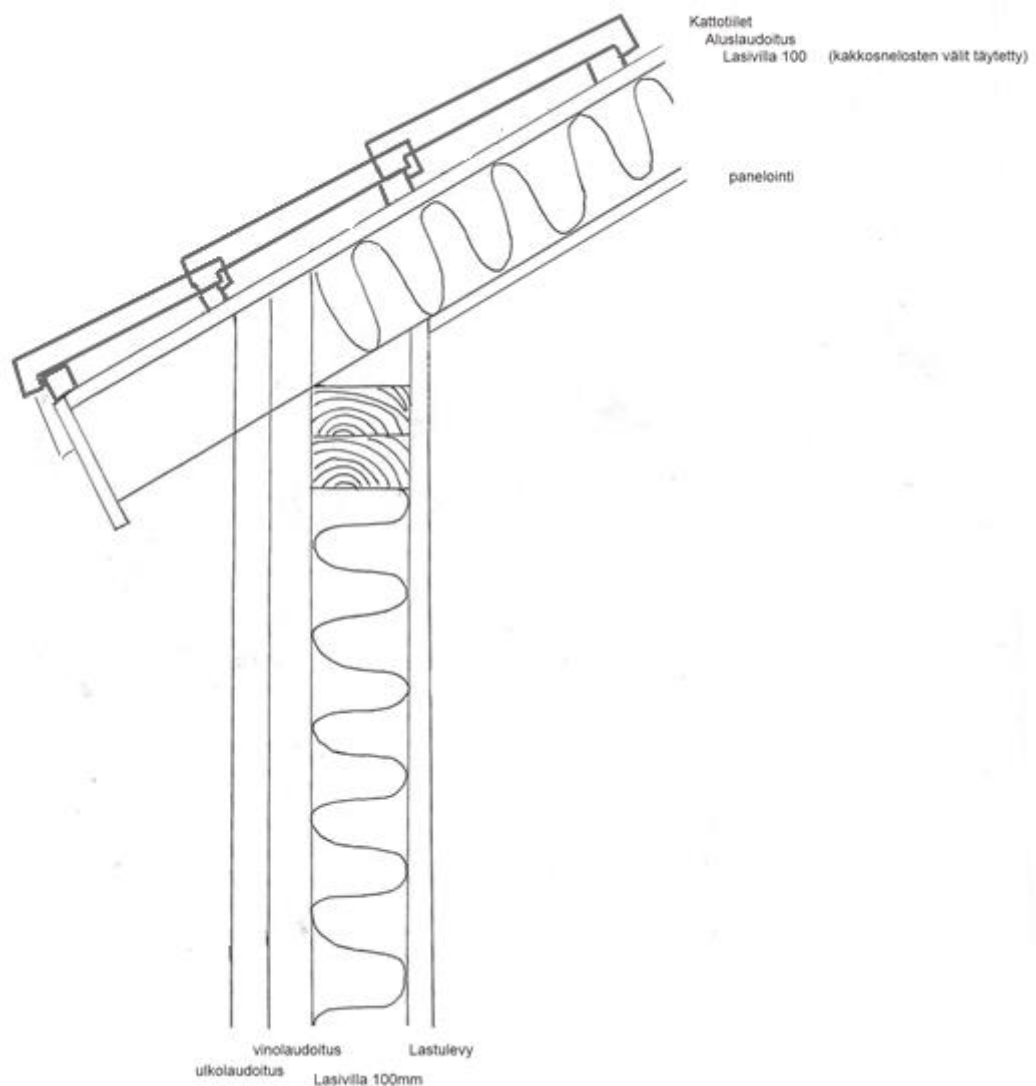
Alkovit on eristetty lasivillalla. Seinissä lasivilla on asennettu suoraan vino-  
laudoitukseen. Lasivillan vaatimia höyrynsulkumuoveja ei ole asennettu, eikä  
seinän ja lasivillan väliin ole jätetty tuuletusrakoa. Seinän rakenne ulkoapäin on  
seuraava: alkuperäiset ulkolaudoitus ja vinolaudoitus ja tervapaperi ja näiden  
päällä pystyrankarungon kakkosneloet. Kakkosnelosten sisäpuolella on sisä-  
verhous, eli lastulevy. Lastulevyn ja laudoituksen välissä on lasivilla.

Kuva 15. Alkovin leikkaus

Alkoveissa seinän rakenne katon osalta on sisältä päin: paneeli, ilmansulkupaperi, 100 mm lasivilla, aaltopahvi, tervapaperi, kattokannattajien alapuolella kiinni oleva laudoitus ja kattokannattajan yläpuolella oleva vesikatteen aluslaudoitus, jonka päällä muovinen tiilikatteen alusta ja uusi tiilikatto. Vesikatteenä on musta 2000-luvun alussa asennettu betonitiilikate. Rakenne on sisältä ulospäin: panelointi, lasivilla, aluslaudoitus, aluskate (muovi) ja betonitiilet.

ja näiden sisäpuolelle lisätään selluvillaan ilmansulkupapereineen. Lopuksi alkovin katto paneloidaan puupaneelilla.

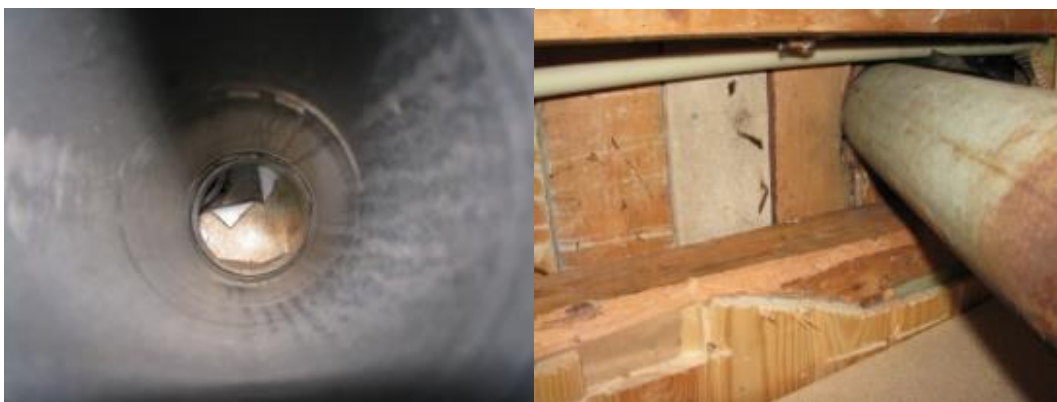
Virheen aiheuttaman vaurion selvittämiseksi yläkerran wc puretaan, niin että päästään käsiksi viemäreiden tuuletusputkeen. Putken vieressä oleva laudoitus on yllättäen kuivaa. Kuistin luoteiskulman pieni kosteus saattaa johtua juuri tästä. Vessan seinät ja lattian purut ovat myös kuivia. Luultavasti suotuisa ilmansuunta etelään, aurinkoinen tontti ja ilmansulkumuovien puute on pelastanut tällä kertaa rakennuksen suuremmilta laho- ja mikrobivaurioilta. Putken vaihdon ja läpiviennin yhdistämisen jälkeen tulee myös kuistin kulman kosteustilannetta tarkkailla.

Kuva 16. Viemäreiden tuuletusputki ei kohtaa läpiviennin kanssa, silti aluskatteen alla oleva laudoitus on kuivaa

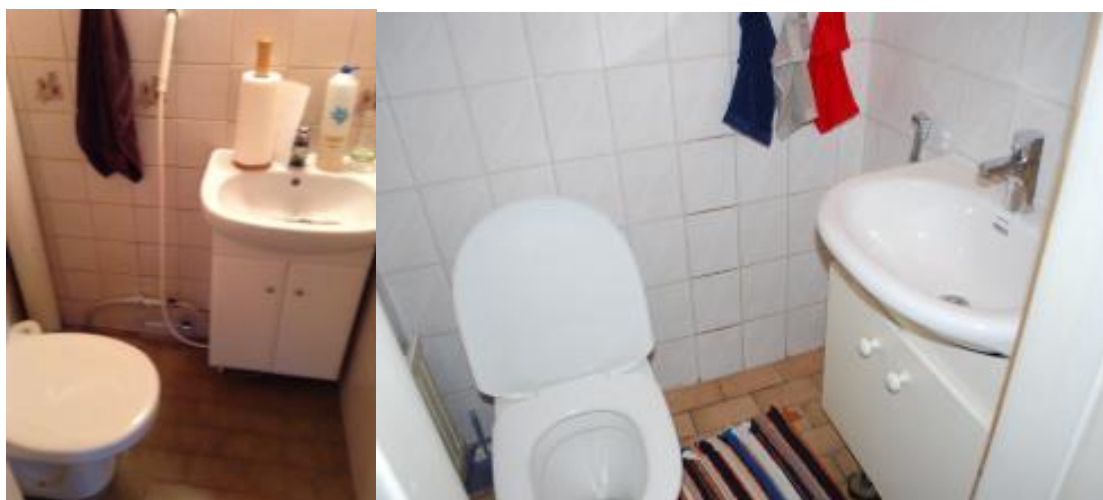
Vessojen seinät ja lattiat on laatoitettu ja katot paneloitu puupaneelilla. Alakeran wc-istuin on irti alustastaan. Kaikkien vessojen vesi- ja viemäriputket ovat vanhoja, mutta lattioiden ja seinien pinnoitteet ovat ehjiä. Vessoissa ei ole havaittavissa kosteusvaurioita. Putket ovat niin vanhoja, että niiden toimivuudesta ja liitoksien pitävyydestä ei ole enää takeita. Molemmissa vessoissa on normaalia, ajanmukaista kulumaa.

Kuva 17. Ala- ja yläkerran vessat.

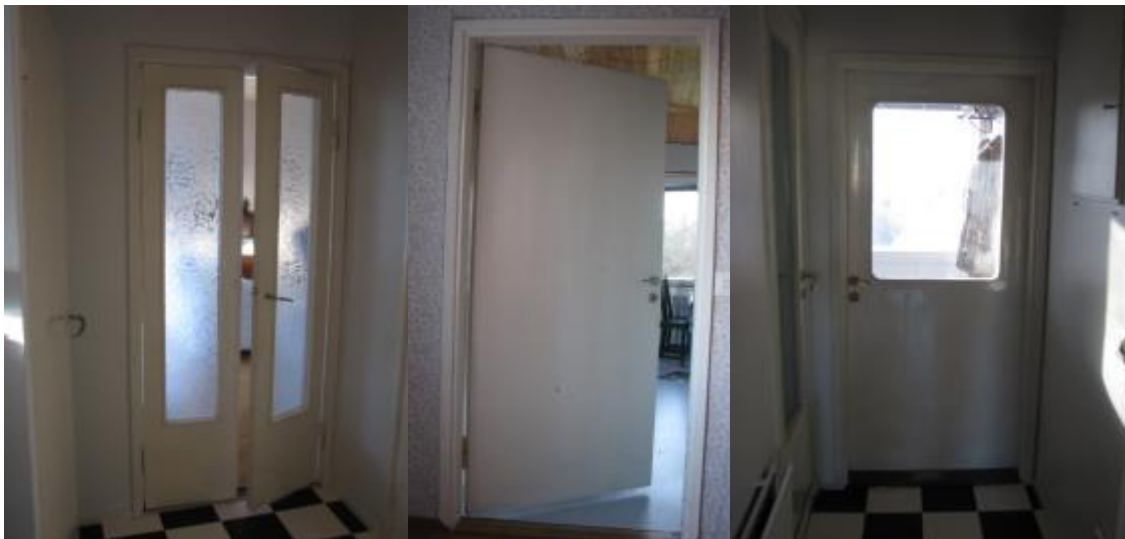
Oviaukot ovat nykystandardien mukaan liian kapeita ja matalia. Asunto ei ole esteetön. Väliovien kunto on hyvä ja niistä ilmenee hyvin sen ajan henki, jolloin rakennus on valmistunut.

Kuva 18. Rakennuksessa on paljon vanhoja väliovia.

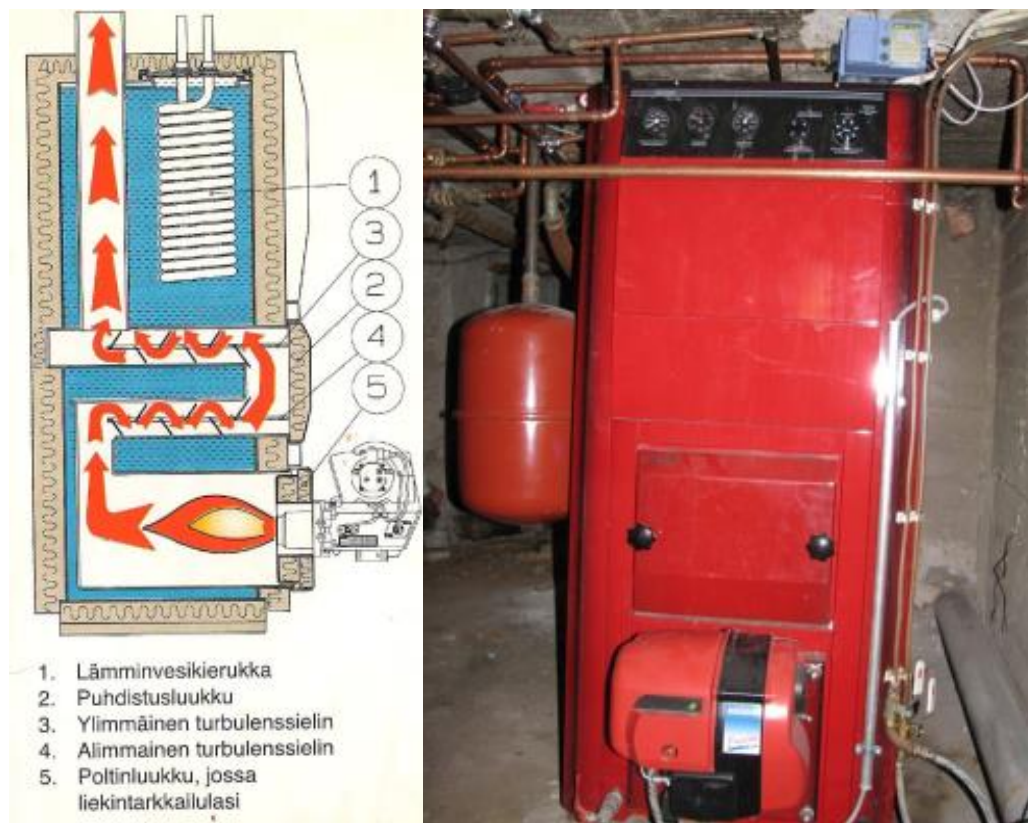
Pannuhuoneen lämpötila on marraskuun 26. päivä +12c ja ilmankosteus 45. Samana päivänä ulkolämpötila on -7 c.. Pannuhuoneen jauhesammutin on pannuhuoneeseen johtavassa käytävässä, pannuhuoneeseen vievän oven vieressä. Pannuhuoneen poistoilmaventtiili on piipussa.

Kuva 19. Öljykattila sijaitsee kellarin pannuhuoneessa.

Pannuhuoneessa olevia putkia ei ole eristetty, mutta ainakaan kylmänä marraskuisena päivänä niiden pinnassa tai katossa niiden lähellä ei ole kondensoitunutta vettä. Vesikiertojärjestelmän putket nousevat asuinkerrokseen pannuhuo-

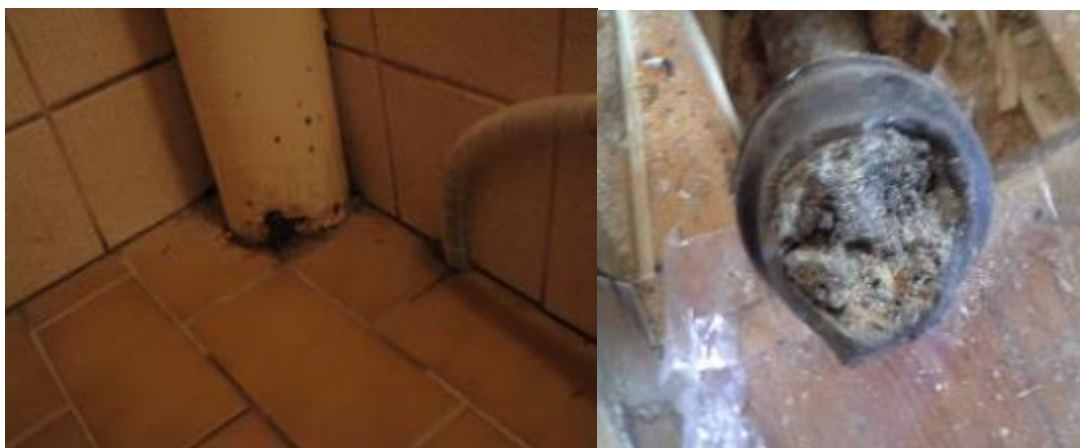
Talon sisäiset viemäriputket on valmistettu valuraudasta. Ne on ohjattu rakennukseen sisälle rakennuksen pohjoispuolelta. Kellarista viemärit nousevat ylös pannuhuoneen kautta, piipun eteläpuolelta. Viemäriputket nousevat yläkertaan asti suoraan piipun viertä ja yläkerran vessaan ja suihkutilaan ne menevät keski- ja yläkerran välipohjassa. Katolle vievää viemäriin tuuletusputkea ei ole liitetty katolla olevaan läpivientiin, joka voi aiheuttaa yläpohjan välitilaan kosteusvaurioita ja tuoda hajuhaittoja sisätiloihin. Putket ovat paikoin ruostuneet ulkoapäin.

Kuva 20. Viemärit ovat vanhaa valurautaputkea, joka on paikoin aivan tukossa

Koska viemäriputkien kunto on luultavasti erittäin huono, päätettiin keskikerroksen keittiön ja vessan välisen putken kunto tarkastaa vaihtamalla putki uuteen ja katkaisemalla vanha putki. Putki oli lähes kokonaan tukkeutunut ruosteesta ja ruosteeseen kiinni jääneestä liasta. Tämän löydöksen perusteella voidaan kai-kista rakennuksen viemäreistä todeta, että ne ovat tulleet elinkaarensa päähän ja ne on aika vaihtaa.

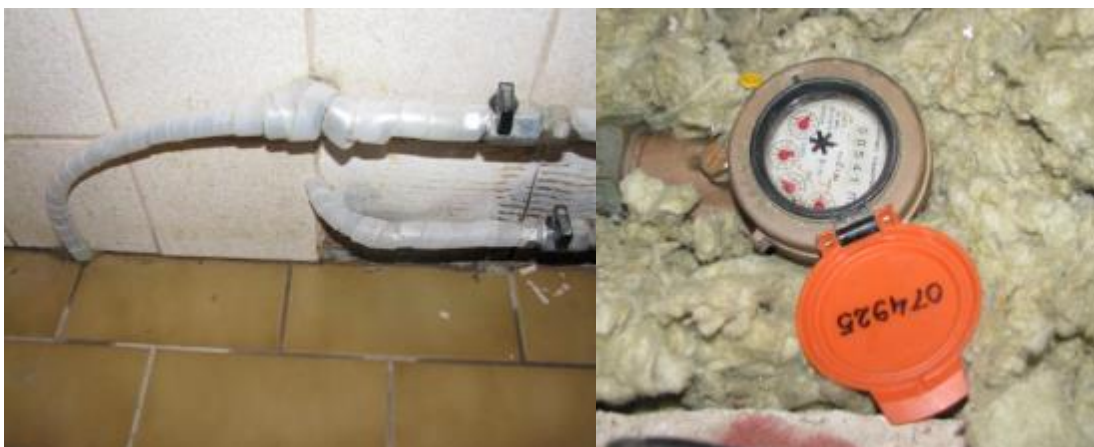
Rakennuksen vesiputket ovat kauttaaltaan vanhoja. Putket ovat eristämättömiä rauta- ja kupariputkia. Putket kulkevat kerrosten välissä rakenteiden sisällä ja aiheuttavat merkittävän kosteusvaurioriskin. Putket nousevat viemäreiden vie-restä. Rakennuksen vesimittari on vanha.

Kuva 21. Vesiputket ovat vanhoja, samoin vesimittari.

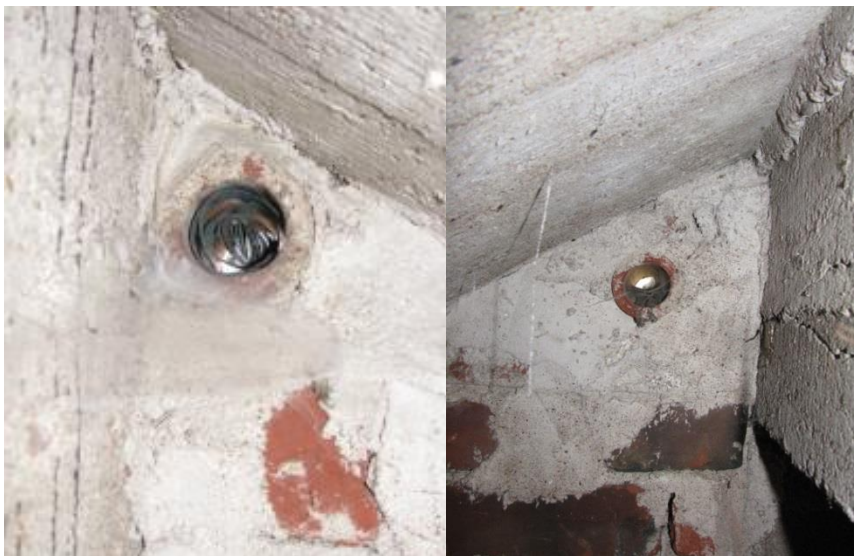
Kuva 23. Ulkorappusten ilma-aukot

Ulkokuistin alla olevan tilan tuuletusta parannetaan ensisijaisesti puhdistamalla tuuletusaukot ja tuulettamalla ovesta. Mikäli tämä ei tunnu riittävän, suurennetaan tuuletusaukkoja.
