PÄÄLLYSTEIDEN PAIKKAUSTOIMINNAN KEHITTÄMINEN

Veli-Matti Härkönen
Opinnäytetyö
Syksy 2013
Rakennustekniikan koulutusohjelma
Oulun seudun ammattikorkeakoulu

Tämän opinnäytetyön tavoitteena oli tehdä yhteenveto Paikkauspilotti POP-ELY Raahe-Ylivieska-alueella 2013 -nimellä kulkevasta päälysteiden paikkausten uuden toimintamallin kokeilusta Kalajokilaaksossa kesällä 2013. Työssä raportoitiiin työn kulusta, pohdittiin hankkeen onnistumista, uusien laitteiden ja sovellusten hyötyjä sekä tuotiin esille kehitysideoita.

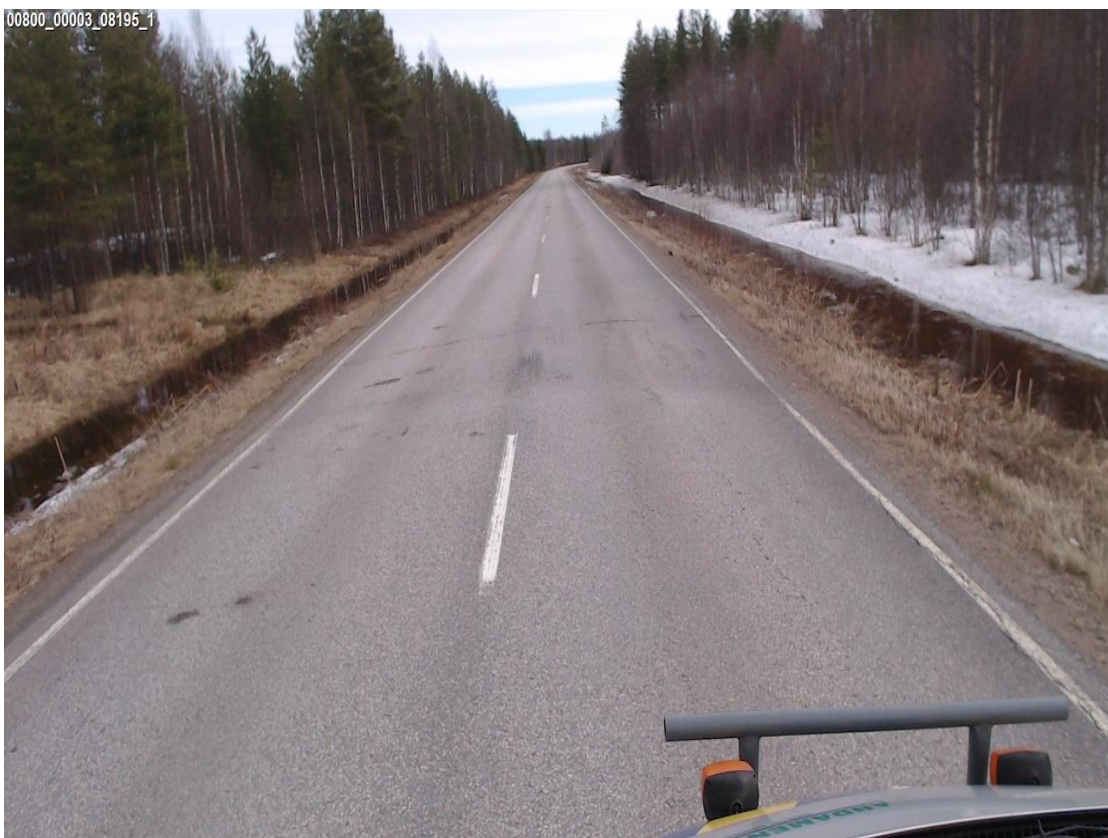
Pitkittäisepätasaisuudet ovat tien pituussuuntaisia ja yleensä aaltomaisia painumia, lyhyitä routakohoumia tai jyrkkiä porrastuksia vanhaan päällysteeseen tai muuhun rakenteeseen liittyessä. Pitkittäisepätasaisuudet aiheutuvat yleisimmin epätasaisesta routanoususta ja tierakenteen omasta painosta. Painumia esiintyy usein heikoilla routivilla pohjamailla, ja ne johtuvat alusrakenteen kokoonpuristumisesta. Työvirheet, tien ali kulkevat poikkirummut, huolimaton rakenteen tiivistäminen sekä erot rakennemateriaaleissa ja paksuuksissa aiheuttavat myös usein epätasaisuutta. Pitkittäisepätasaisuudet haittaavat usein ajomukavuutta. Suuret ja jyrkät heitot voivat rikkoa ajoneuvojen renkaita ja alentaa liikenneturvallisuutta. Kuvassa 1 näkyy tiellä oleva heitto. (Päällysteiden paikkaus 2009, 13; Tierakenteen vaurioituminen ja tiestön kunto 2002, 49-50.)

KUVA 1. Tiellä oleva heitto

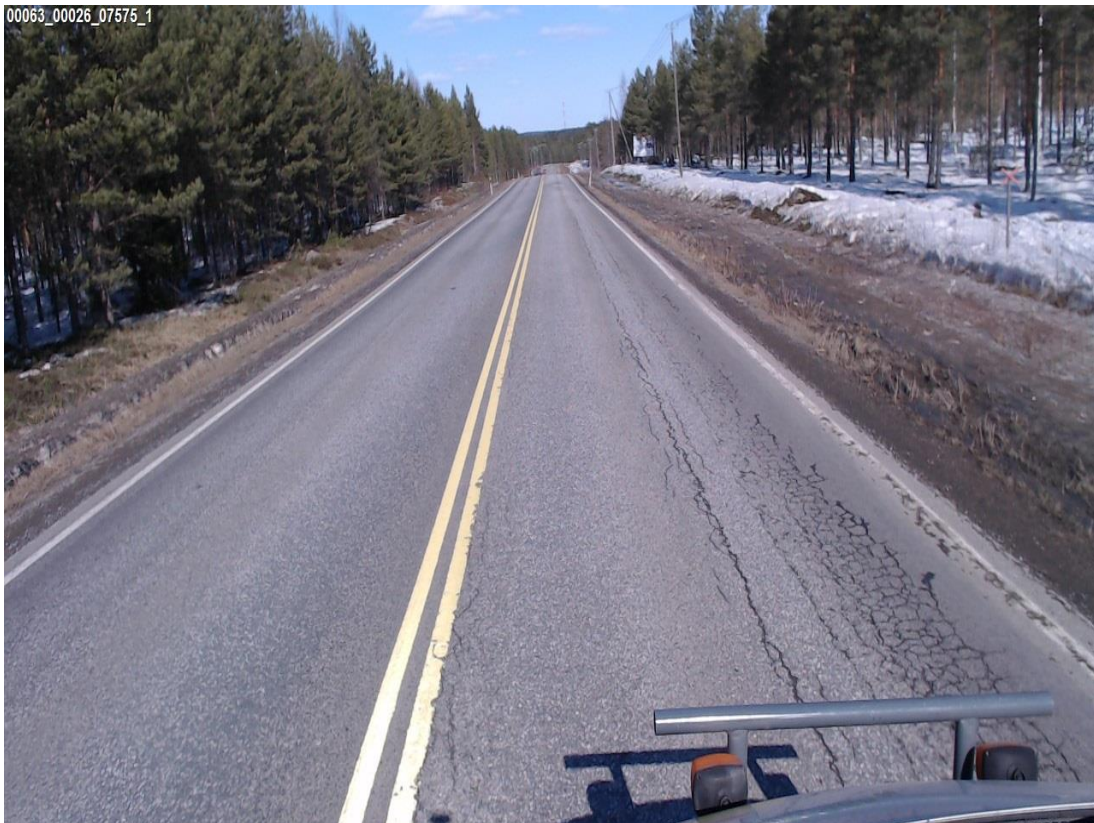
Poikittaisepätasaisuudet ovat päällysteen kulumis- tai deformaatiouria sekä tierakenteen muodonmuutoksia pyöränurien kohdalla tai päällysteen reunassa. Päällysteen kuluminen aiheutuu usein nastarenkaiden käytöstä. Päällysteen runkokiviaineksella on myös suuri vaikutus päällysteen kulumisnopeuteen liikennemäärien, raskaanliikenteen ja ajonopeuden lisäksi. Kaarteet ja tien leveys vaikuttavat kulumisurien muotoon. Urien pohjalle lammikoituu usein sateella vettä aiheuttaen liukkautta ja vesiliirron vaaraa. Kuvassa 2 näkyy tien reunassa olevaa uraa, johon on muodostunut verkkohalkeamaa. (Päällysteiden paikkaus 2009, 13; Tierakenteen vaurioituminen ja tiestön kunto 2002, 45.)

KUVA 2. Tien reunalla olevaa uraa, johon on muodostunut verkkohalkeamaa

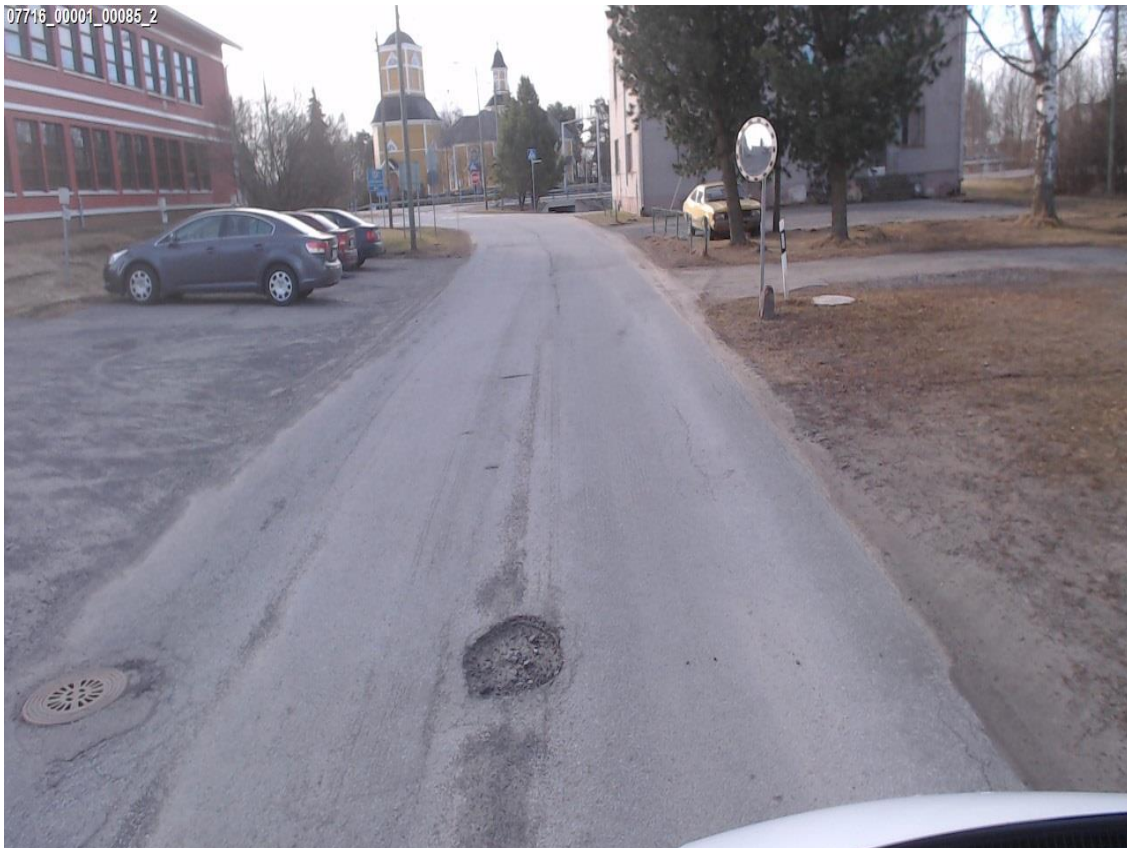
Purkaumat syntyvät, kun kiviaines kuluu tai irtoaa päällysteestä. Syynä tälle on usein sideaineen ja kiviaineksen sidoksen pettäminen. Purkauma muodostaa vähitellen kuopan, joka laajenee yleensä nopeasti. Reiät ovat jyrkkäreunaisia ja pidemmälle kehittyneitä kuoppia kuin purkaumat (kuva 3). Reiät laajenevat nopeasti ja niitä esiintyy usein monta lähekkäin. Reiät vaikuttavat haittaavasti ajomukavuuteen ja voivat alentaa liikenneturvallisuutta. (Päällysteiden paikkaus 2009, 14; Tierakenteen vaurioituminen ja tiestön kunto 2002, 59.)

KUVA 3. Keskellä tietä oleva reikä

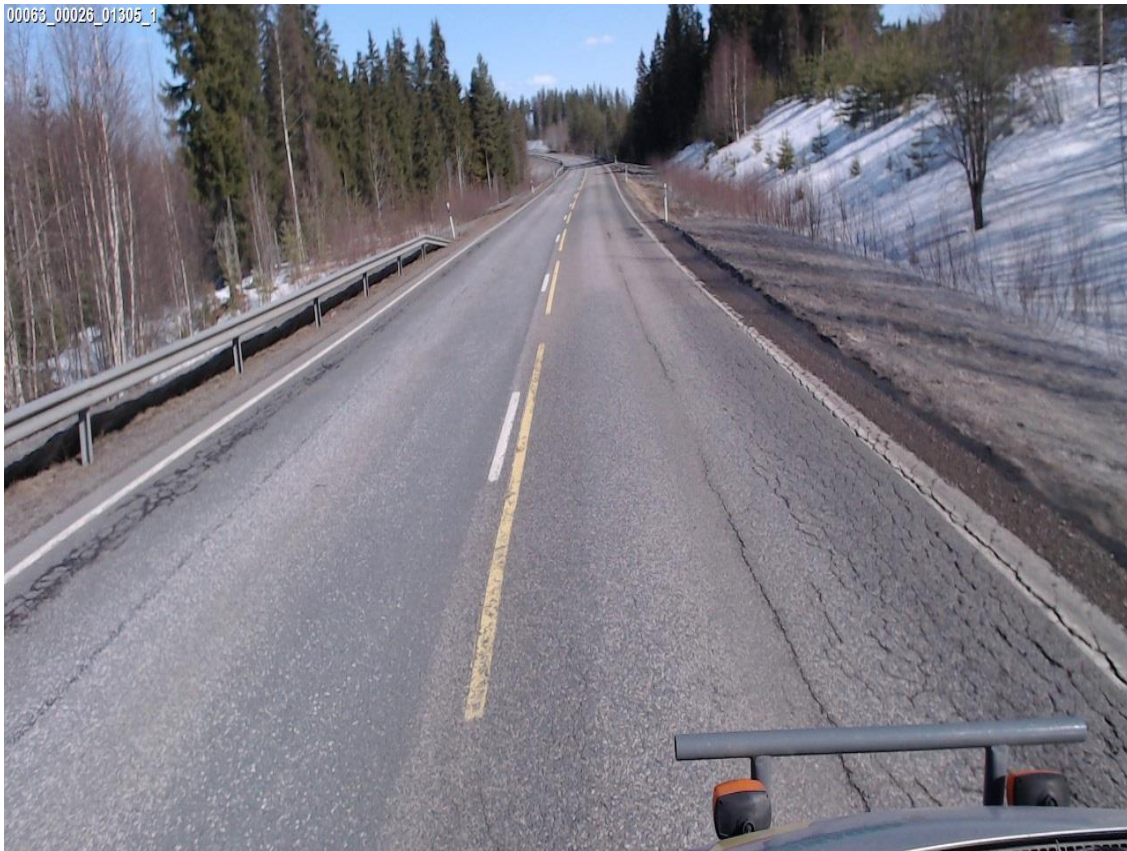
Verkkohalkeamat ovat monikulmaisia repeämiä (kuva 4) ja ne ovat tyypillisiä ohutpäällysteisten teiden vaurioita. Verkkohalkeamat johtuvat liikennekuormituksesta, tien puutteellisesta kantavuudesta tai päällysteen alla olevan sitomattoman kantavan kerroksen liian suuresta hienoainespitoisuudesta. Verkkohalkeamat eivät usein sellaisenaan haittaa liikennettä merkittävästi, mutta ne laajenevat nopeasti ja aiheuttavat tienpinnan

KUVA 4. Tienreunalla olevaa tiheää verkkohalkeamaa

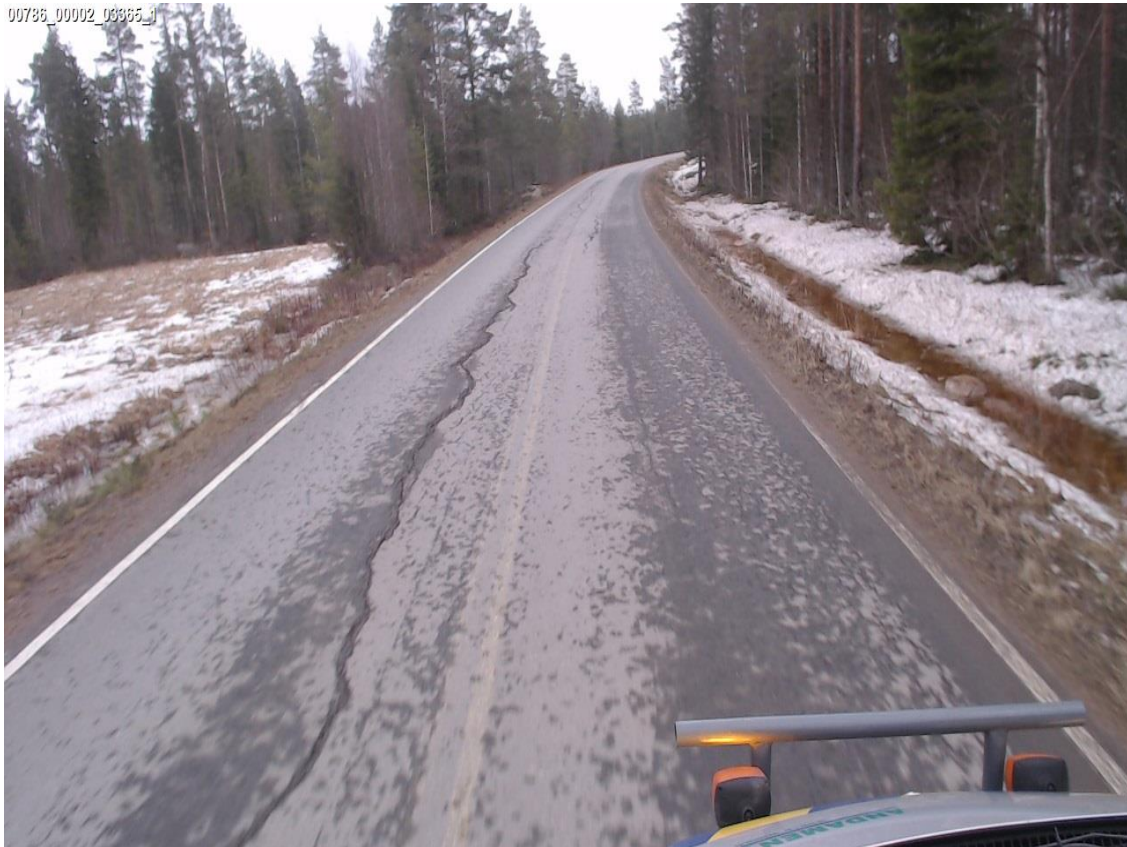
Halkeamia muodostuu ajokaistoille tien pituussuunnassa, poikittain ja vinosti. Pituushalkeamat syntyvät ajoradan keskiosan reunoja suuremmasta routanoususta (kuva 5). Pitkittäiset ja vinot halkeamat syntyvät yleensä epätasaisen routimisen tai painumisen aiheuttamasta päällysrakenteen yläosan vetorasituksesta. Routanoususta aiheutuvan vetorasituksen ylittäessä rakenteen lujuuden syntyy halkeamia. Liian jyrkkä luiska voi aiheuttaa halkeamien muodostumista tien reunoilla. Kapeat halkeamat tien keskiosalla eivät suuresti haittaa liikennettä, mutta halkeamat kasvavat nopeasti liikenteen ja sateiden vaikutuksesta. (Päällysteen paikkaus 2009, 15; Tierakenteen vaurioituminen ja tiestön kunto 2002, 52-53.)

KUVA 5. Tiellä olevaa pituushalkeamaa

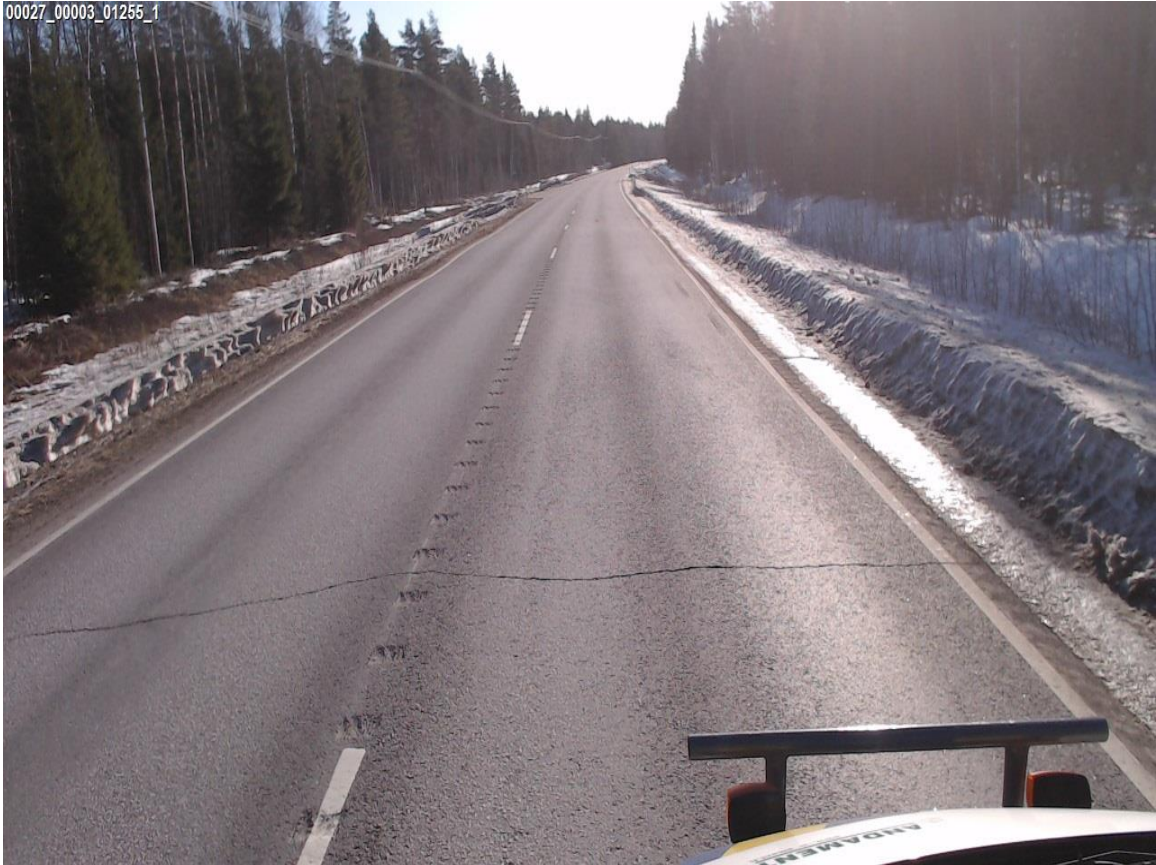
Poikittaishalkeamat syntyvät usein talvella. Lämpötilan aleneminen aiheuttaa päällysteen kutistumista, minkä seurauksena päällysteen pintaan syntyy halkeama (kuva 6). Halkeamat etenevät usein lämpötilan laskiessa päällysteen pinnan läpi alla oleviin kerroksiin. Poikkihalkeamien syntyyn vaikuttavat päällysteen ominaisuudet, tierakenne, ympäristötekijät ja päällysteen ikä. Syvät luiskaan asti ulottuvat halkeamat johtuvat usein päällysrakenteesta. (Päällysteiden paikkaus 2009, 15; Tierakenteen vaurioituminen ja tiestön kunto 2002, 56-57.)

KUVA 6. Tiellä oleva poikkihalkeama

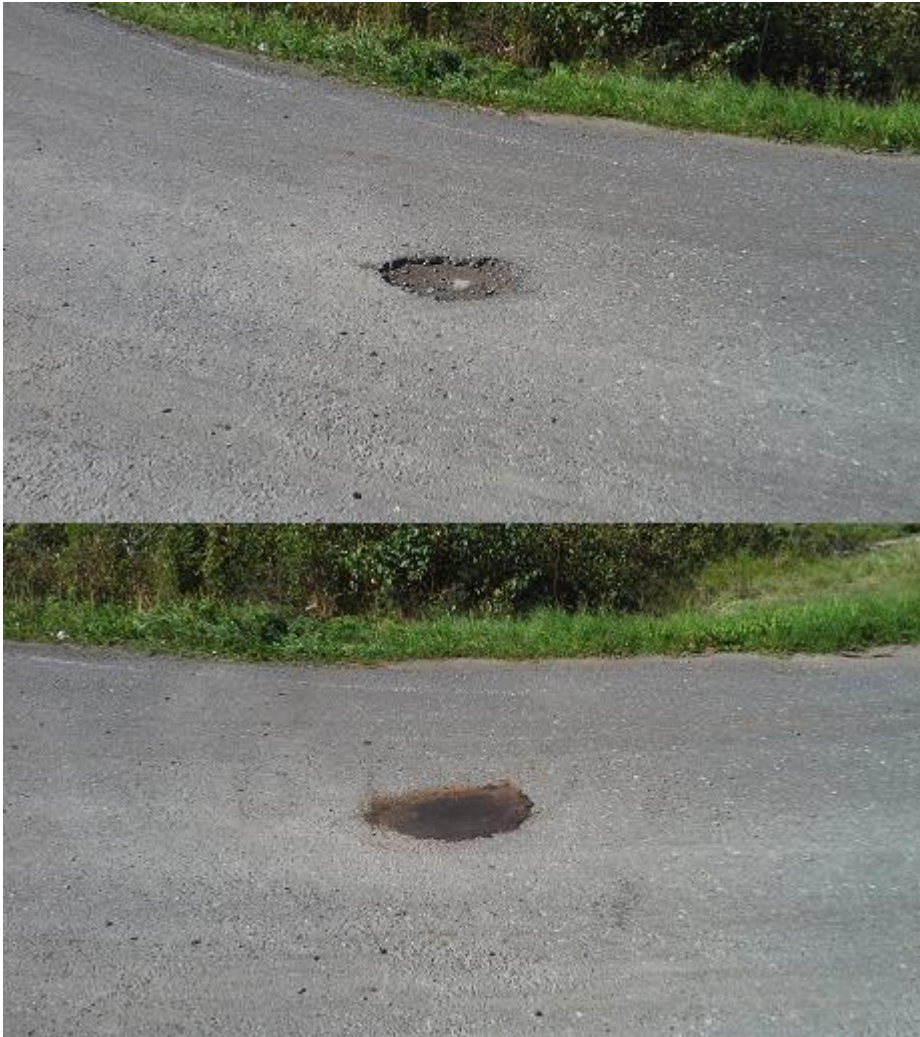
koholle. Kummastakin on haittaa liikenteelle ja tien talvikunnossa pidolle. Kuvassa 8 on PAB-varastomassalla paikattu reikä.

KUVA 8. PAB -kylmäpaikkaus vähäliikenteisellä tiellä

Kohteelle saavuttaessa paikattava reikä kuivattiin ja alustalta poistettiin irtoaines harjaamalla. Vanhan päällysteen reunoille levitettiin käsityönä bitumiliuosliimaa riittävä määrä pyrkien välttämään liiman lammikoitumista. Massaa levitettiin käsityönä tarvittava määrä, ja paikka tiivistettiin huolellisesti. Paikkauksen pysyvyyden kannalta saumojen liimaus ja paikan tiivistys on erityisen tärkeää. Massamäärässä ja tiivistyksessä tuli ottaa huomioon paikan jälkitiivistyminen liikenteen vaikutuksesta, joka saattaa painaa paikan kuopalle. Liian suuren massamäärän tai liiaksi arvioidun jälkitiivistymisen vuoksi paikka saattaa jäädä

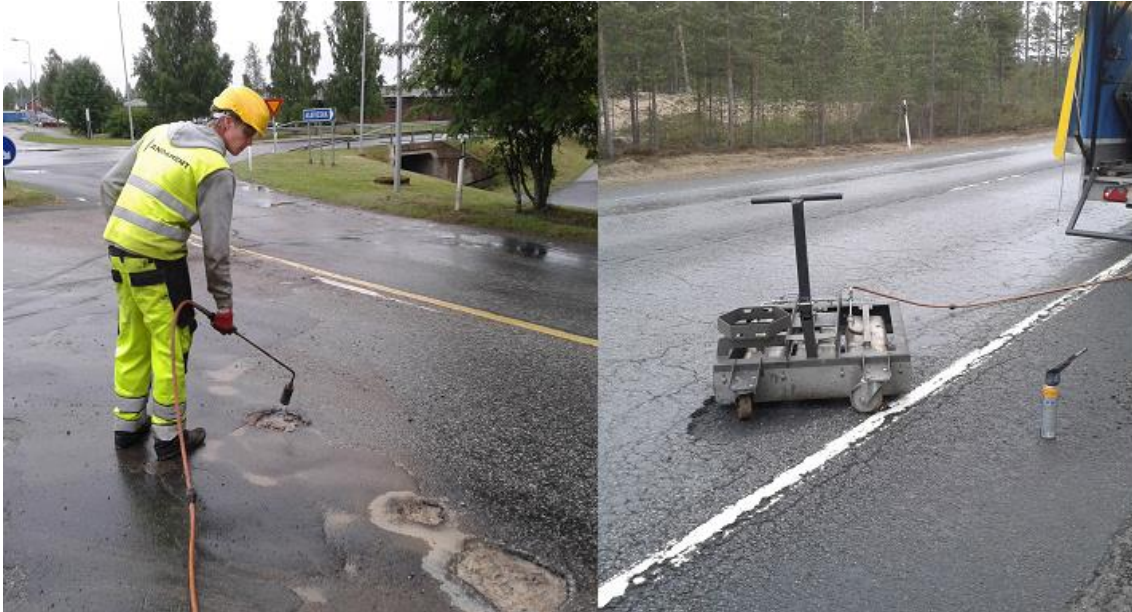
KUVA 10. AB-paikkauksen yhteydessä tehtävää alustan kuivatusta ja kuumennusta

Työkohteelle saavuttaessa irtoaines poistettiin vauriokohdasta harjaamalla. Tarvittaessa alusta kuivattiin (kuva 10) ja kuumennettiin noin 100 °C:n lämpötilaan. Vauriokohtaa kuumentaessa piti varoa vanhanpäällysteen bitumin ylikuumentamista.

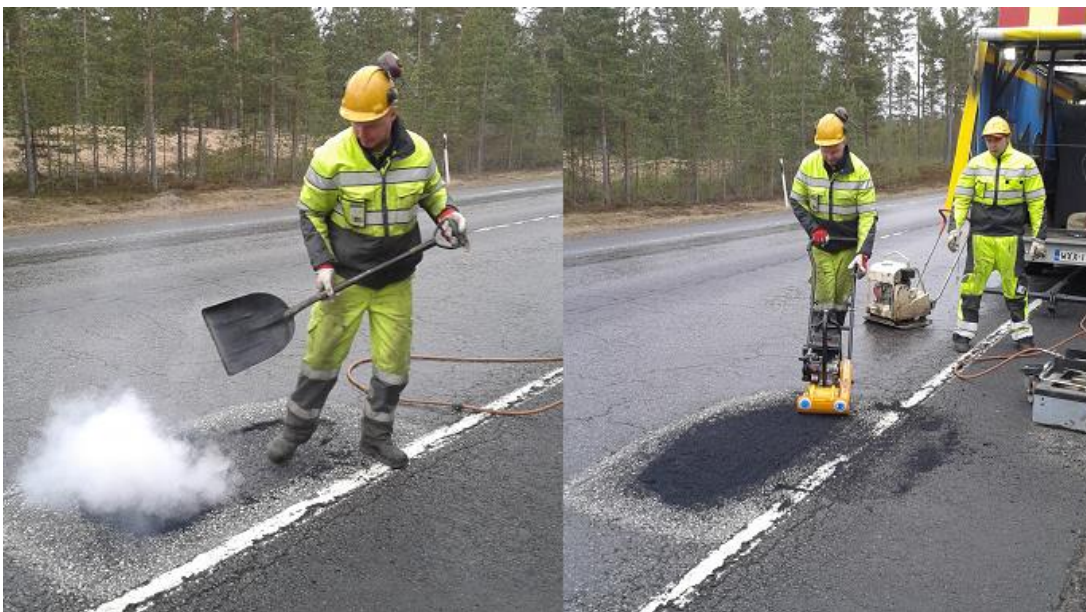
KUVA 11. AB-paikkausmassan levitys ja tiivistys

Kuumennusta ei tarvittu, mikäli alusta oli kuiva ja se liimattiin. Massaa vauriokohtaan levitettiin käsin tarvittava määrä ja paikattu kohta tiivistettiin huolellisesti (kuva 11).

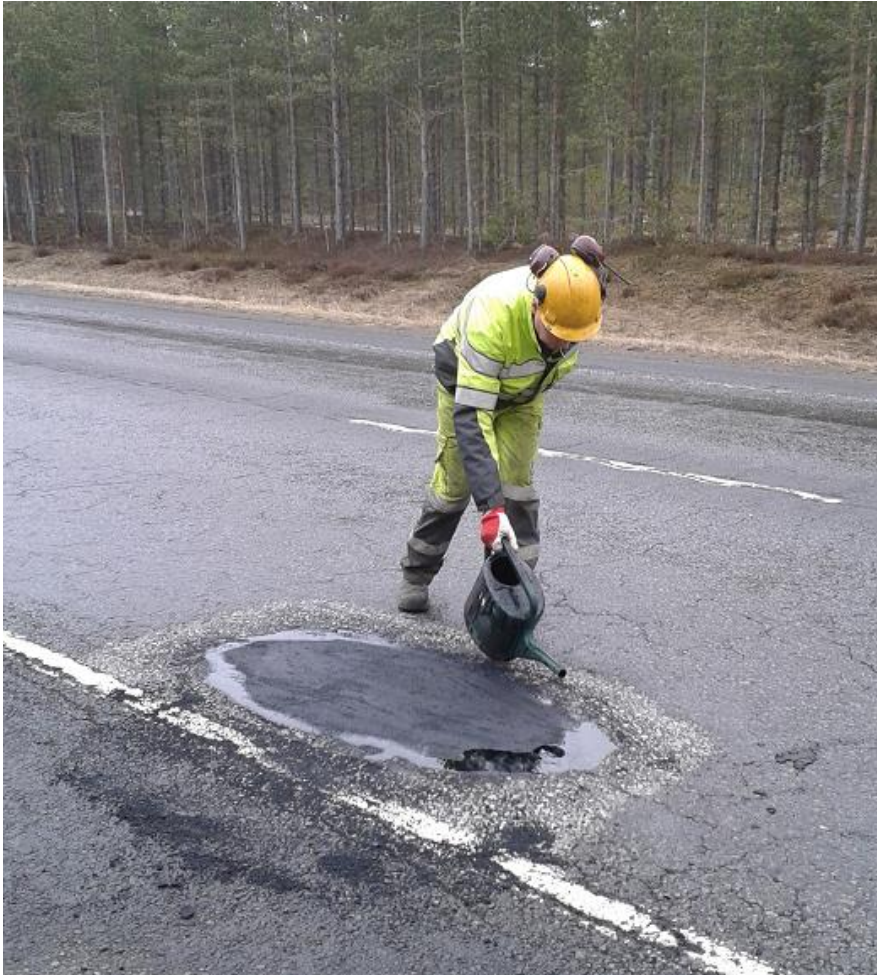
KUVA 12. AB-paikan saumojen liimaus

Paikan ja siihen liittyvän päällysteen saumakohdat käsiteltiin bitumiliimalla (kuva 12). Lopuksi reunoille levitettiin kuivaa hiekkaa, joka esti liimaa märkänä sotkemasta paikan päältä ajavia ajoneuvoja ja leviämästä tienpinnalle.

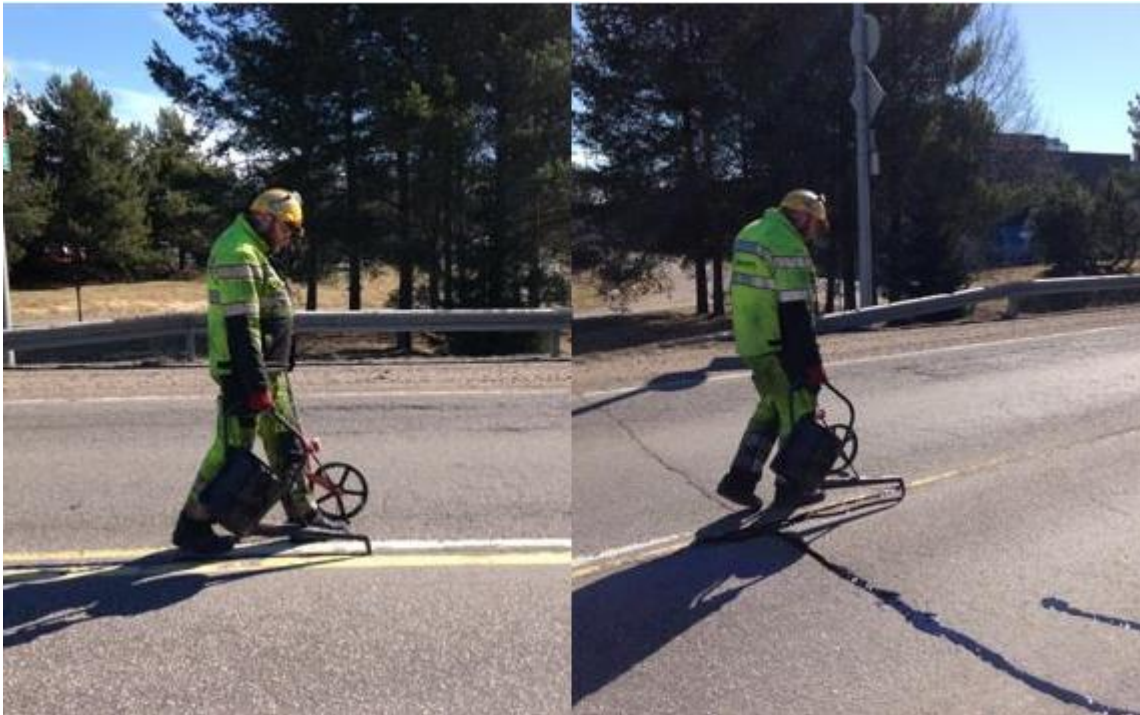
KUVA 13. AB-päällysteen halkeamien kannukaatosauhausta

Kannukaatosauhaus on päällysteen halkeamien korjausmenetelmä, jossa bitumisella sideaineella esikäsittelemättömät halkeamat juotetaan kiinni. Kannukaatosauhausmenetelmällä vähennetään pintavesien pääsyä halkeamaan. Menetelmässä sideaine ruiskutetaan suuttimen avulla tai kaadetaan käsikannulla halkeamaan (kuva 13). Kovalla pakkasella tierakenteen ollessa jäässä halkeamien leveys on suurimmillaan ja sauma aukeaa usein jo seuraavana talvena. Työ onkin uusittava lähes vuosittain. Menetelmää käytettiin vilkasliikenteisten pääteiden AB-päällysteiden sekä pääteiden rinnalla kulkevien kevyen liikenteen väylien halkeamien korjauksiin. (Päällysteiden paikkaus 2009, 36-37.)

Bitumin lämpötilan tulee olla saumaushetkellä 140-170°C. Saumatun kohdan tulee olla tasainen ja tiivis sekä samassa tasossa päällysteen kanssa tai enintään 5 mm ylempänä. Bitumin annostelussa tulee olla tarkkana, ettei sideaine valu, tartu renkaisiin ja leviä liikenteen mukana päällysteelle. (Päällysteiden paikkaus 2009, 40.)

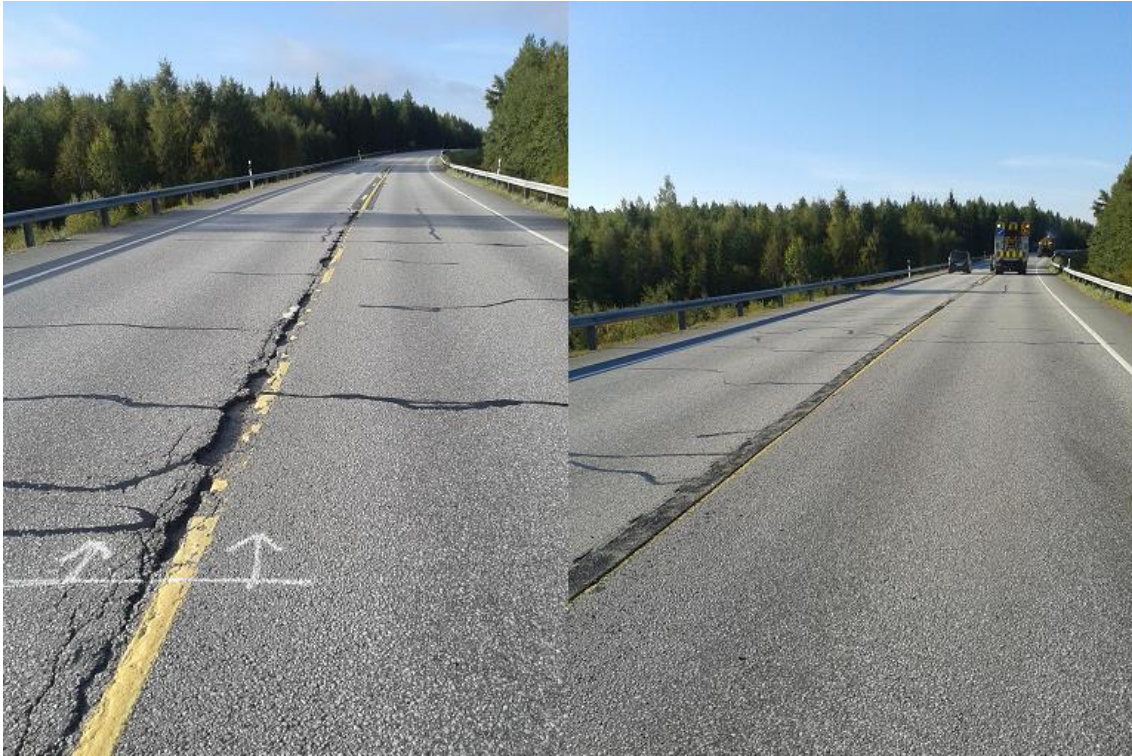
KUVA 14. 20 cm leveä KT-valuasfalttipaikka

Koneellisesti tiivistetyssä valuasfalttipaikkauksessa massa levitetään ja puristetaan kiinni paikattavaan kohtaan tarkoitukseen suunnitellulla kalustolla noin 10 kN:n puristusvoimalla. KT-valuasfalttipaikkaukset soveltuvat kaikkien päällysteiden yli 30 mm leveiden halkeamien, reikien, urien ja painumien paikkaukseen. Paikkausleveyttä voidaan säädellä vaurioleveyden mukaan välillä 20-70 cm (kuva 14). (Päällysteiden paikkaus 2009, 28.)

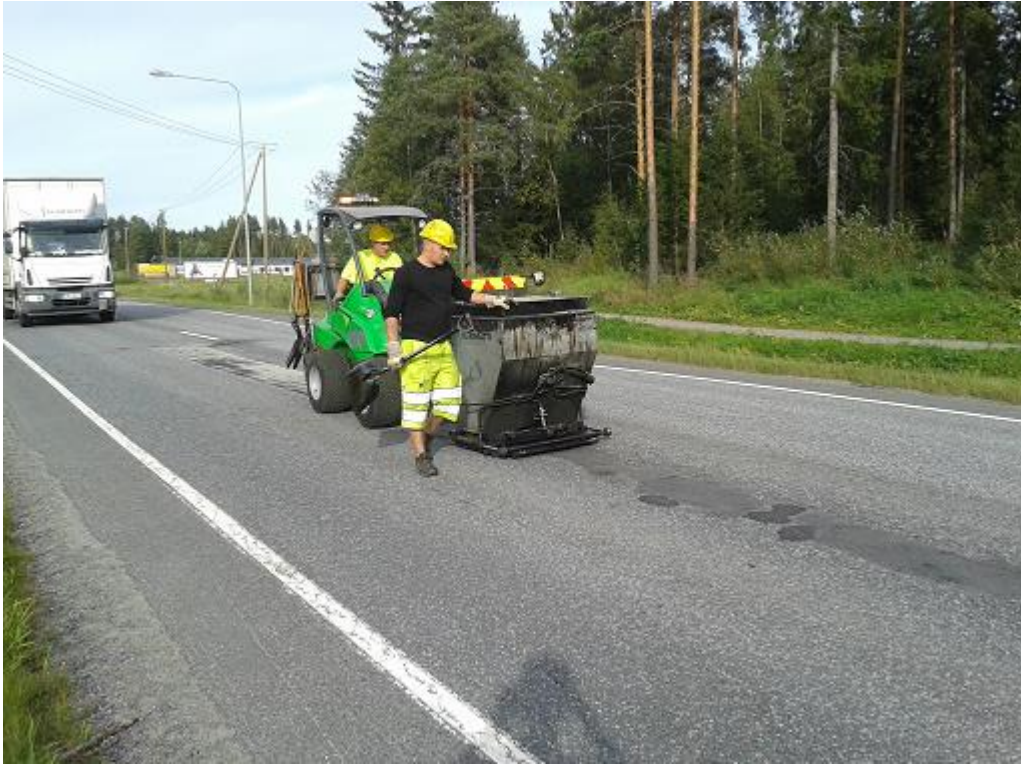
KUVA 15. KT-valuasfalttipaikan levitys

Paikkauspilotti projektissa KT-valuasfalttipaikkausta käytettiin pääteiden sekä vilkasliikenteisten Kalajoen keskustan läpi kulkevan yhdystien ja Hiekkasärkkien matkailutien reikäsarjojen ja purkaumien paikkaamiseen. Lisäksi KT-valuasfalttipaikkausta kokeiltiin Kalajoella kevyen liikenteen väylän leveiden halkeamien paikkaukseen. KT-valuasfalttipaikkausten materiaalina käytettiin valuasfalttimassaa VA 6. Massamenekki paikkauksessa on yleensä noin 20-30 kg/m². Massamenekki riippuu vaurion laadusta, halkeamien ja reikien leveydestä ja syvyydestä. Paikkaus karkeutettiin kitkan lisäämiseksi heti levityksen jälkeen. Levityslaitteessa oli karkeutusmurskeelle oma säiliö, mistä kone automaattisesti levitti murskeen heti paikkauksen jälkeen. Karkeutuksen tulee peittää vähintään 70 prosenttia paikan pinta-alasta. Kuvassa KT-valuasfalttipaikan levitys (kuva 15).

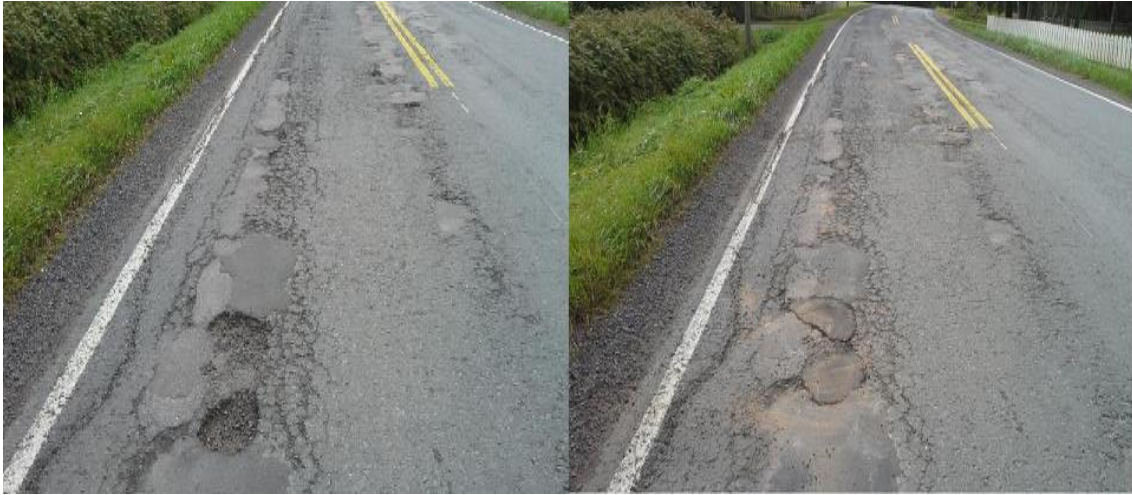
KUVA 21. Tiestöllä olevia vaurioita ennen ja jälkeen paikkauksen

Paikkauskorttiin tuli aina tiedoksisaantitapa ja -aika, jos kyse oli LIITO-viestistä sekä vaurion laatu, paikattavan kohteen alku- ja loppupiste, työmenetelmä, massamenekki ja paikkauksen suoritus aika. Paikkauskortit päätettiin tehdä vaurioiden määrän vuoksi välikohtaisiksi, eikä jokaisesta yksittäisestä vauriosta tehty omaa paikkauskorttia. Reikiä paikattaessa kohteen vaurioista pyrittiin ottamaan kohdetta kuvaava valokuva, joka liitettiin paikkauskorttiin. Kuvat otettiin vaurioista ennen ja jälkeen paikkauksen (kuva 21).
