Opinnäytetyö (AMK)

KAARINAN KAUPUNGIN KATUJEN KUNTO

Työn tilaajana olivat Kaarinan kaupungin ympäristöpalvelut.

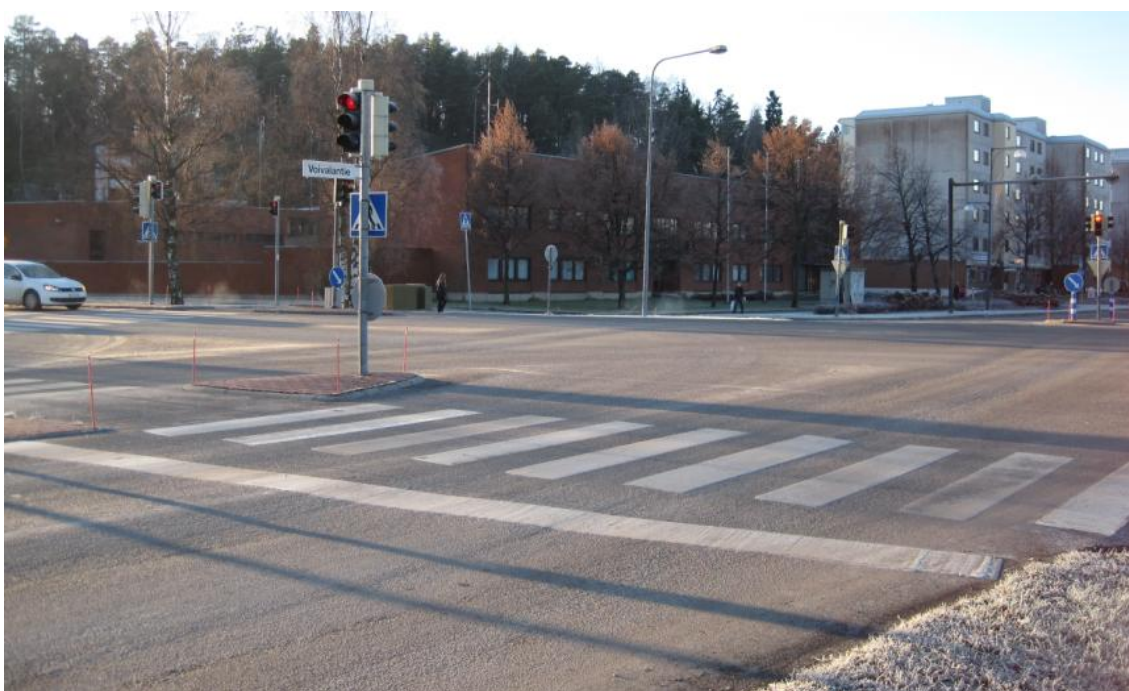
Seuraavassa kuvassa on havainnoitu uusittuja tiemerkintöjä Pyhän Katariinan tiellä viisi kuukautta kohteen maalaamisen jälkeen. Havainnosta voidaan todeta, että maalaustyö on kyseisessä kohteessa onnistunut hyvin laadukkaasti, koska merkinnät ovat edelleen ehjät. Vaaleat merkinnät näyttävät kuvassa hieman tummemmilta johtuen liikenteen aiheuttamasta likaantumisesta.

Kuva 1. Tiemerkintöjä.

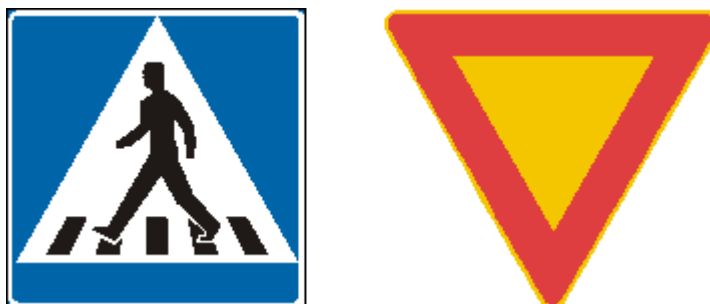
tällä hetkellä uusia asennetaan vain erillisestä tilauksesta. Keväällä 2008 kartoitetut vaurioituneet liikennemerkit ovat oheisessa liitteessä (LIITE 2.). Välittömästi korjataan vain tärkeimmiksi luokitellut merkit, kuten esimerkiksi suojatie (511) ja väistämisvelvollisuus risteyksessä (231), jotka löytyvät oheisesta kuvasta.

Kuva 2. Liikennemerkit 511 ja 231.

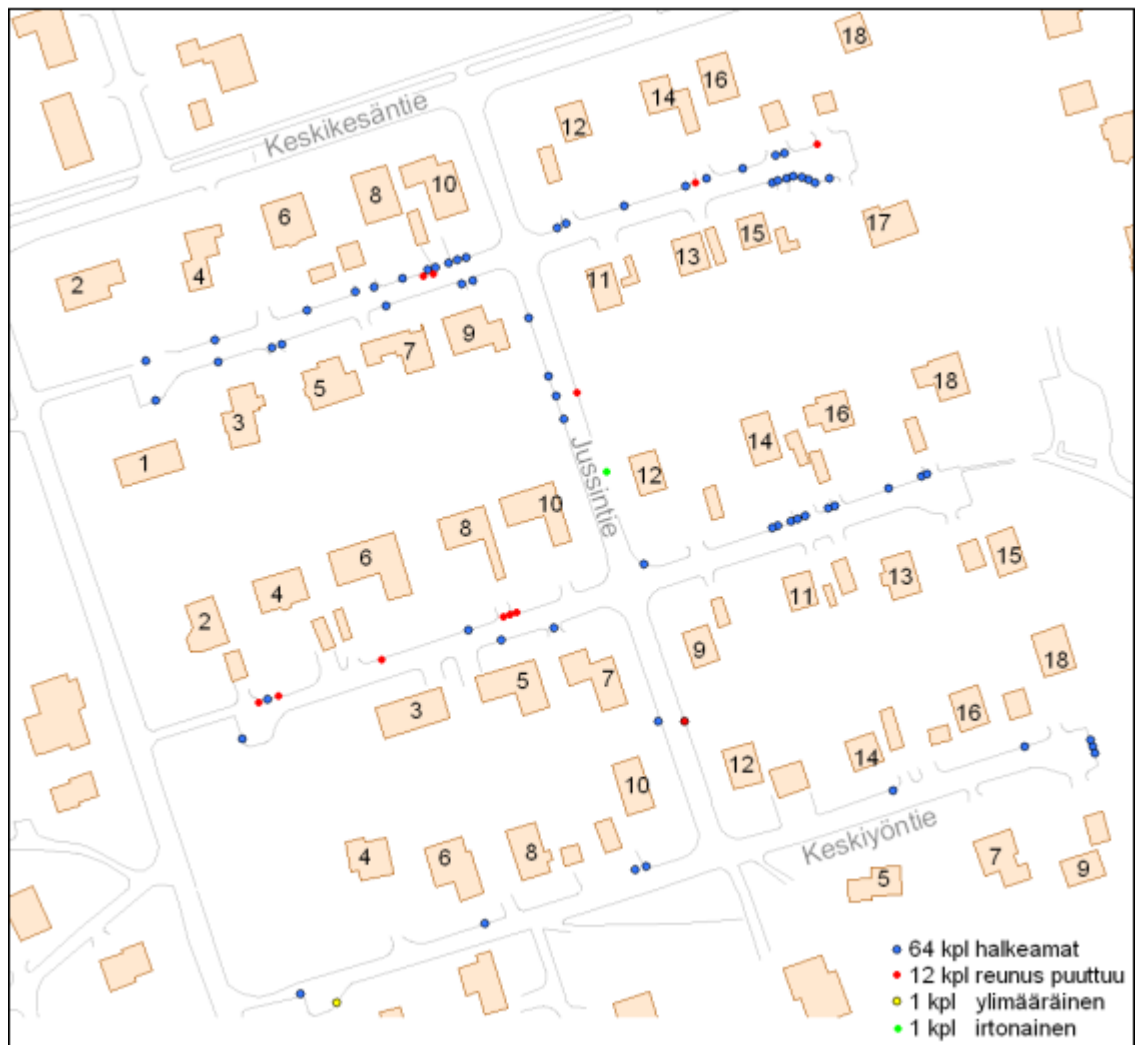
Laadunvalvonnan käytännön merkitys huomattiin, kun Kesämäen asuinalueella suoritettiin kunnallistekniikan saneerausta. Toukokuussa 2009 kaduille ajettiin maa-ainesta murskeen ja sepelin muodossa. Kadut tasattiin ja höylättiin sopiville korkeuksille ja kaltevuuksille. Sen jälkeen ajoradoille tehtiin uusi asfalttipinta, jota reunusti reunakivetyks. Asennustyön jälkeen havaittiin ongelmia kivetyksissä. Asennuksien laatutarkastelun yhteydessä huomattiin kivissä tyyppivirhe. Kun kyseisen erän kivet oli liimattu kadun reunaan kiinni, havaittiin, että useassa hiusmurtuma oli muuttunut halkeamaksi aina samassa kohtaa kiveä. Huomiot Kesämäen alueelta on havainnoitu oheiseen karttakuvaan.

Kuva 4. Reunakivetykset.

Asuinalueelle asennettiin reunakivetyksiä 1458 juoksumetriä. Vaurioituneita kiviä löytyi 64 kpl ja kohtia, joista kivi puuttui, oli 12 kpl. Lisäksi oli yksi irtonainen kivi ja yksi ylimääräinen.

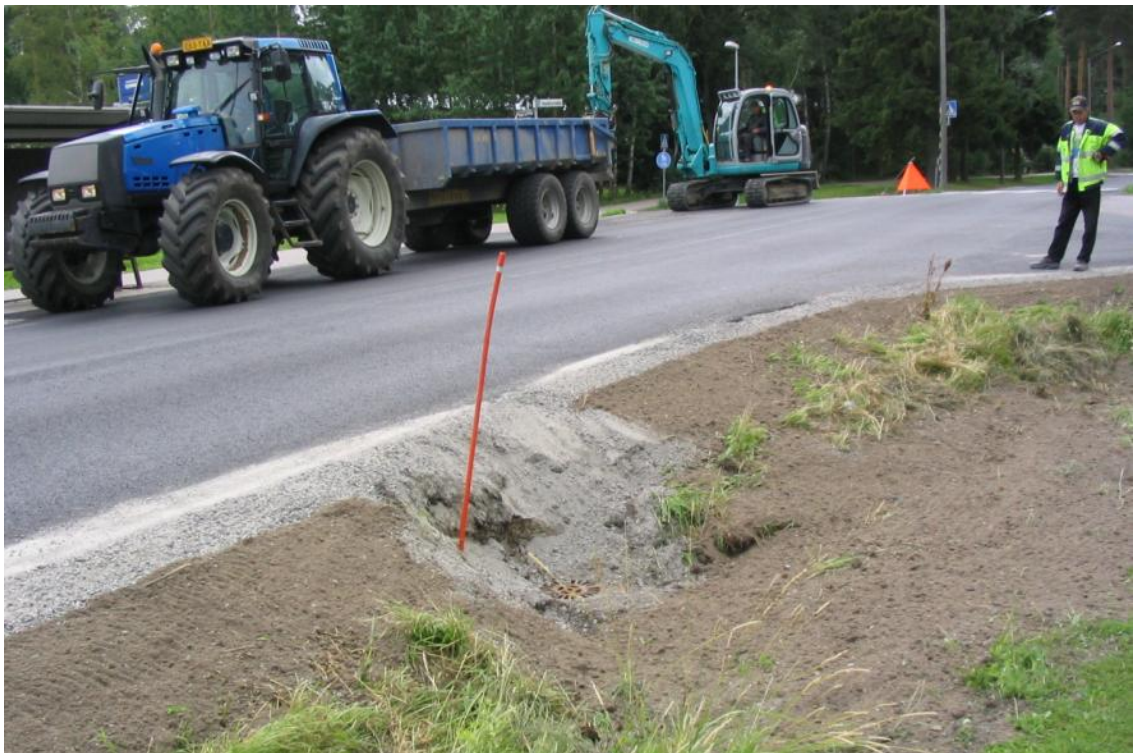
Kuva 5. Sadevesikaivo pientareessa.

Edeltävässä kuvassa näkyy pientareiden viimeistelytyön tekemistä. Lisäksi siitä nähdään, että sadevesikaivon sijainti hankaloittaa pientareen muotoilua, vähentää rakenteen kantavuutta ja sen seurauksena voi altistaa päällysteen murtumille.

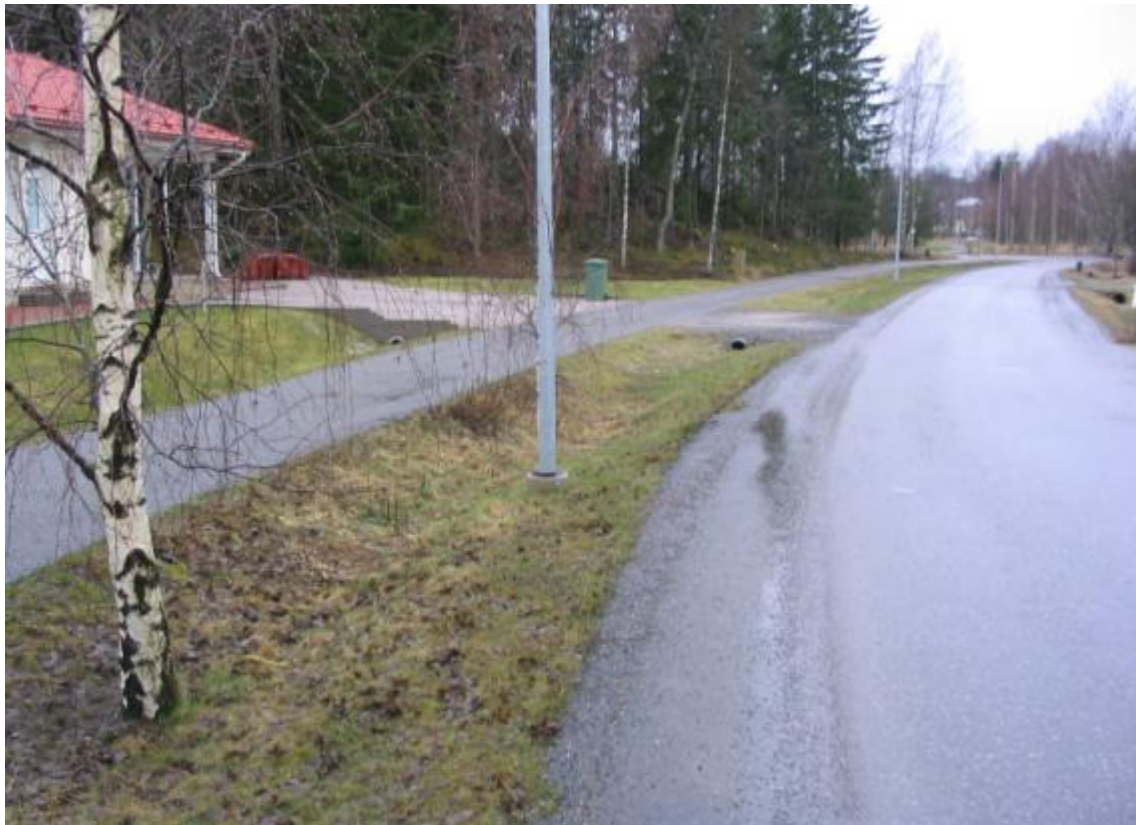
Vanhoilla teillä huoltoa tehdään lähinnä poistamalla kohonneita reunapalsteita kaivinkoneen tai tiehöylän avulla. Rehevöitynyttä kasvustoa voidaan poistaa myös raivaamalla, niittämällä tai perkaamalla oja. Niittämistä suoritetaan urakoitsijan toimesta pääsääntöisesti noin kaksi kertaa vuodessa, painottuen kuitenkin loppukesälle. Kunnostettavista pientareista ja ojista on tehty kartta, joka löytyy oheisesta liitteestä (LIITE 4.). Oheisessa kuvassa esimerkki siitä, kun oja on rehevöitynyt lähes umpeen ja tarvitsisi perkausta.

Kuva 6. Perattava oja.

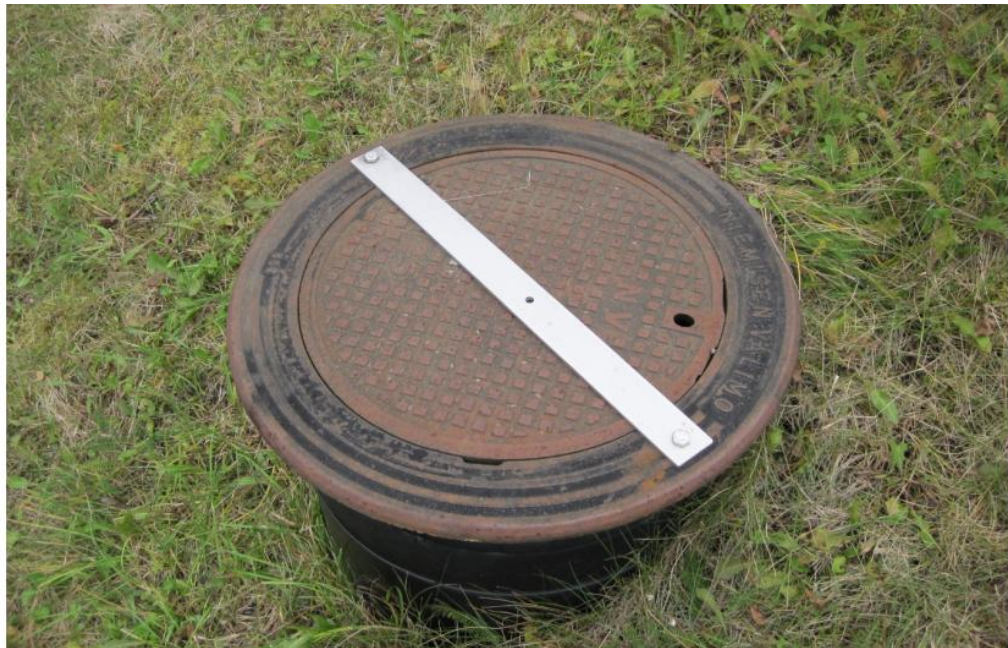
Oheisessa kuvassa on pyritty estämään ilkvallan kohdistumista kaivoihin pulttaamalla kannen päältä menevä teräslevy kannen reunuksiin. Kohteen vierestä kulkee Pyhän Katariinan tien suuntainen kevyenliikenteen väylä, jossa on runsaasti varsinkin lapsista ja nuorista koostuvaa liikennettä.

Kuva 7. Kaivonkansi pultattuna.

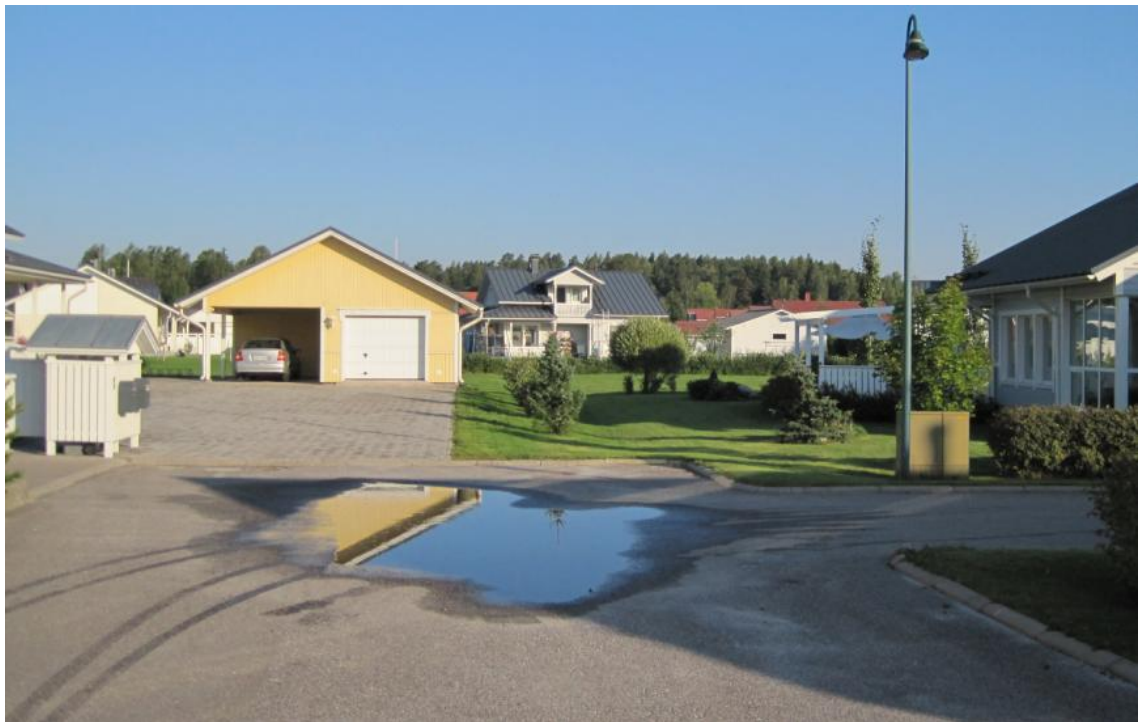
Oheisissa kuvissa esimerkkejä siitä, kun viemäriä ei ole sijoitettu oikeaoppiseen paikkaan, tai ei ole riittävästi kaltevuutta veden virtaamiseksi pois kadun pintarakenteista.

Kuva 9. Lammikoituminen kadulla ilman viemäriä.

Kun vesi ei johdu kadun pintarakenteelta viemäriin tai ojiin, se lammikoituu ja ajan kuluessa imeytyy tai kuivuu pois. Sitä ennen vesi ehtii jäätymään lämpötilan laskiessa tarpeeksi. Kun lammikoitunut vesi jäätyy, se laajenee ja aiheuttaa tielle rakenteellisia vaurioita ja seuraukset ilmenevät usein keväisin.

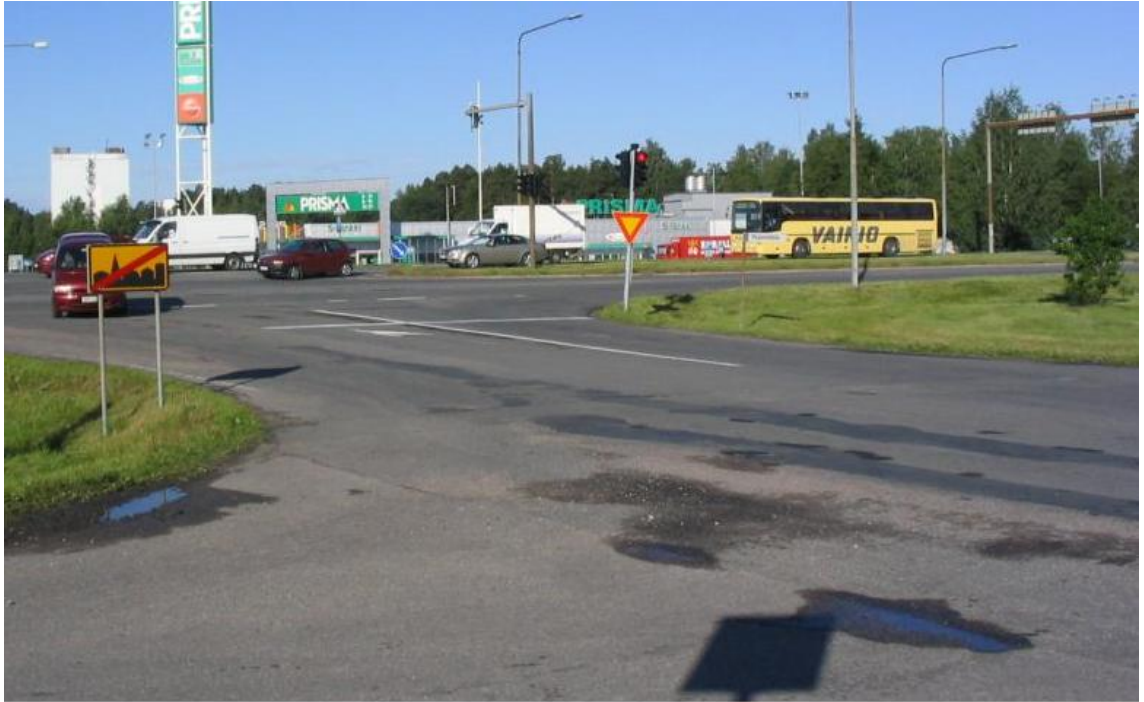
Kuva 10. Lammikoituminen kadulla ilman kaltevuuksia.

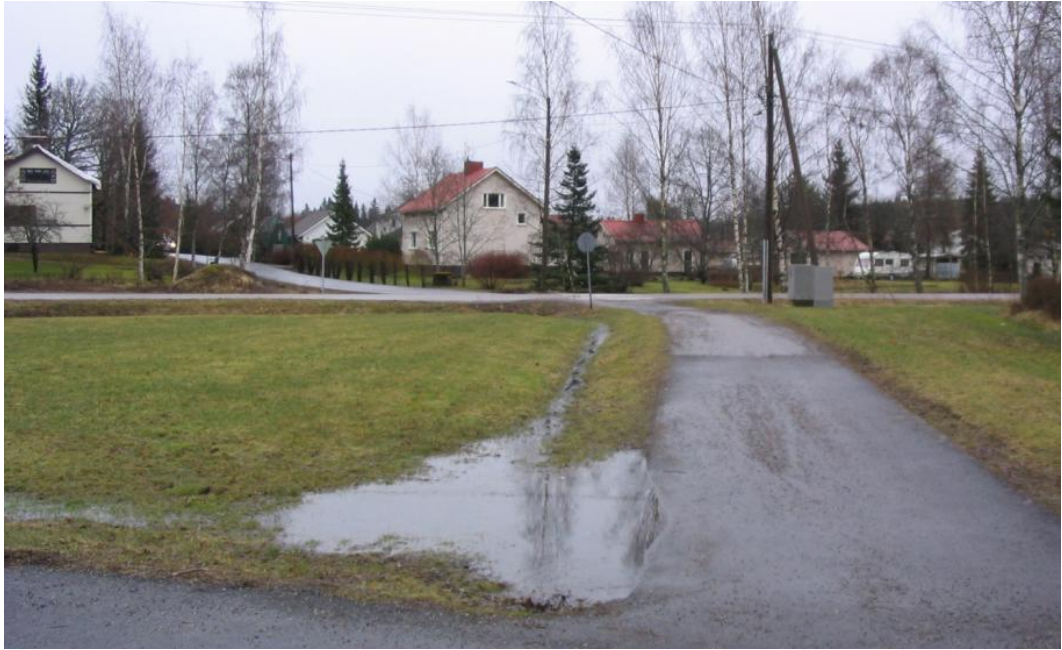
Avo-ojiin johtunut vesi joko imeytyy maahan tai jatkaa kulkuaan isompiin veden keskittymiin. Oheisessa kuvassa oja ei ole kunnostettu. Se on rehevöitynyt ja kaltevuus ei ole riittävä, jotta vesi pystyisi painovoimaisesti virtaamaan kohti lähistöllä sijaitsevaa isompaa ojaa, vaan tulvii kevyen liikenteen väylälle. Kohde vaatisi pikaista ruoppaamista ja viimeistelyä kaltevuuksien osalta.

Kuva 11. Lammikoituminen avo-ojassa.

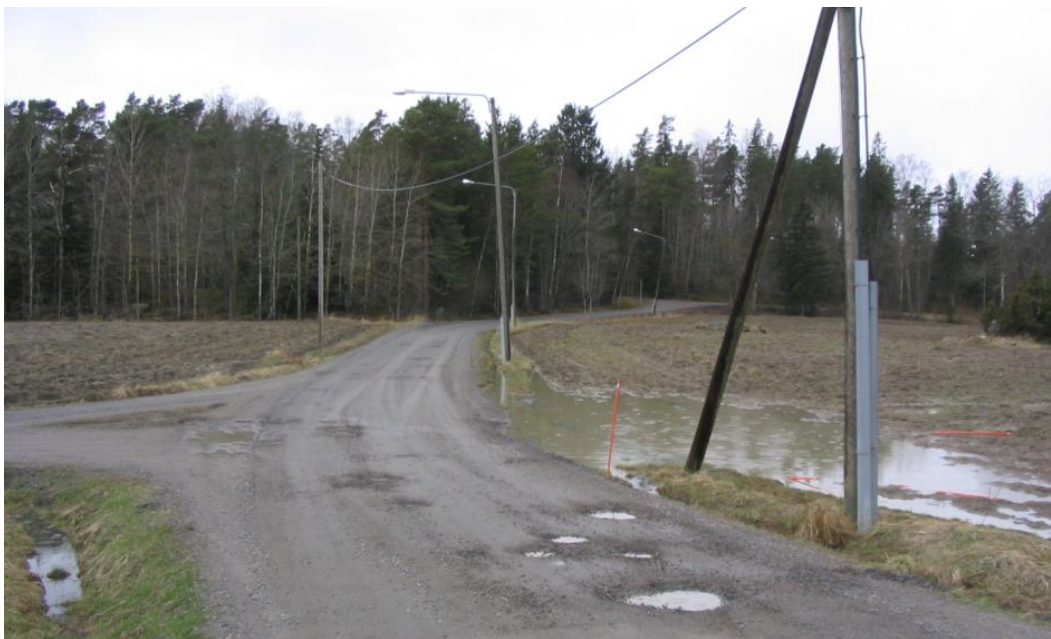
Soratielle lammikoituneesta vedestä ja sen aiheuttamista pintavaurioista löytyy havainto oheisessa kuvassa. Myös avo-oja tulvii tielle ja viereiselle pellolle.

Kuva 12. Lammikoituminen avo-ojassa ja soratiellä.

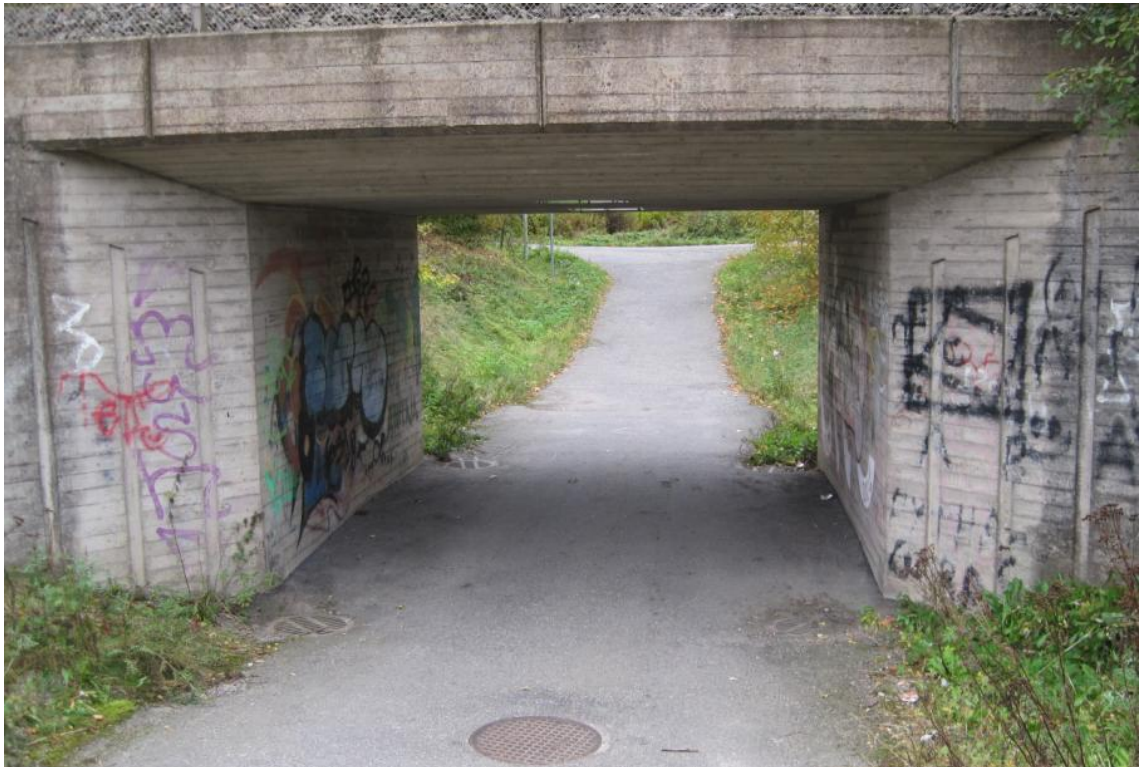
Kuva 13. Alikulkutunneli.

Vesien johtumista pääsääntöisesti kevyen liikenteen väylien käytössä oleville alikulkutunneleille tarkkaillaan säännöllisesti. Mikäli niissä olevat viemärit ovat tukkeutuneet jää vesi tunneleihin ja niissä kulkeminen hankaloituu huomattavasti. Edeltävä kuva pyrkii osoittamaan, kuinka Littoisissa junaradan alta kulkevassa tunnelissa sinne mahdollisesti saapuva vesi pyritään johtamaan viemäriin kaltevuuksien avulla. Kuvan alikulkutunneli kärsii hieman rehevöitymisestä ja lähinnä kosmeettisista ilkeiden vaurioista.

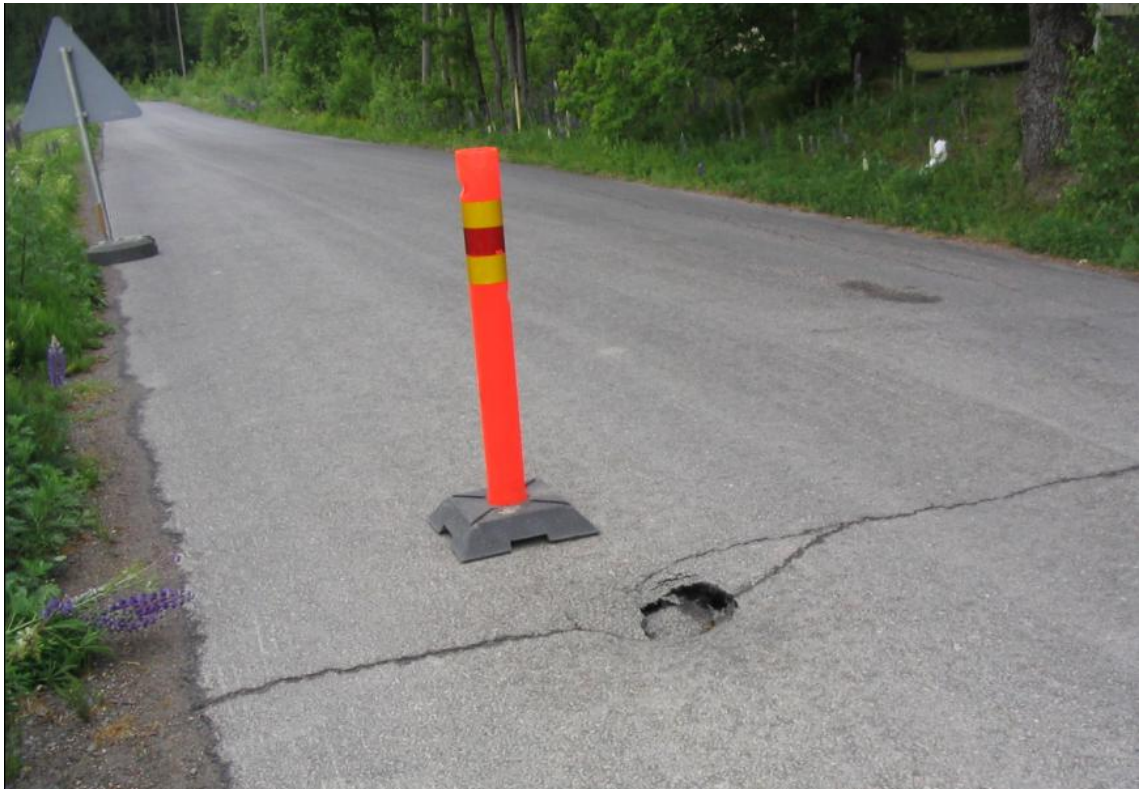
Kuva 17. Reikä ja poikittaishalkeama päällysteen pinnassa.

Edeltävässä kuvassa on reikä Untolantieltä. Vaurion huomioimiseksi on asennettu väliaikaisesti liikennemerkki epätasainen tie (141) varoittamaan liikennettä. Lisäksi vaurion välittömään läheisyyteen on laitettu heijastimilla varustettu punainen sulkupylväs.

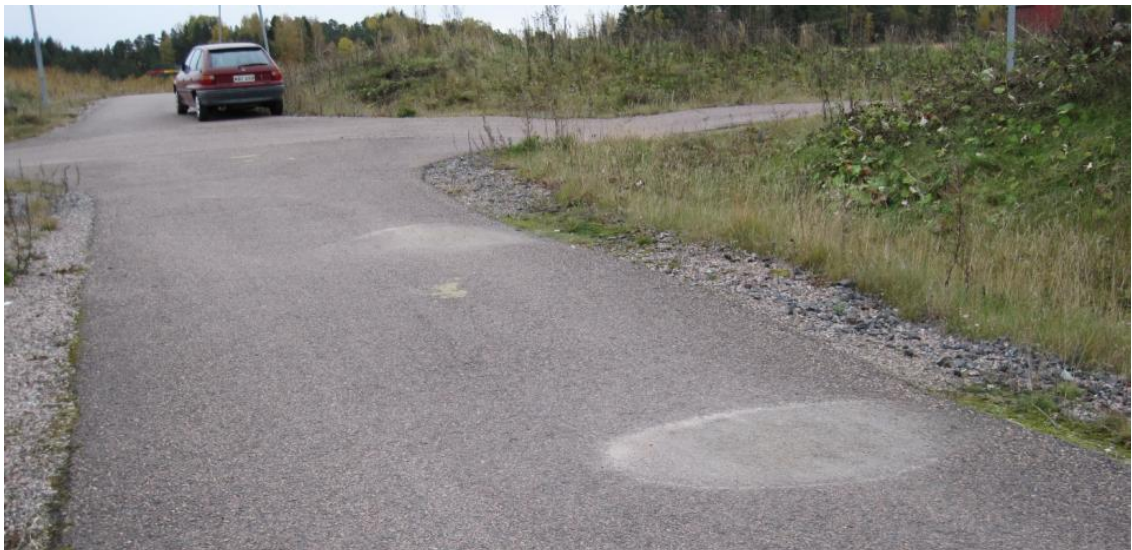
Kuva 18. Painumia tiellä.

Edeltävässä kuvassa on havainnoitu painumia Saaristotien alittavalta kevyen liikenteen väylältä. Tien pinta aaltoilee ja jäljistä voidaan huomata kuinka sadevesi kerääntyy painaumien kohdille.

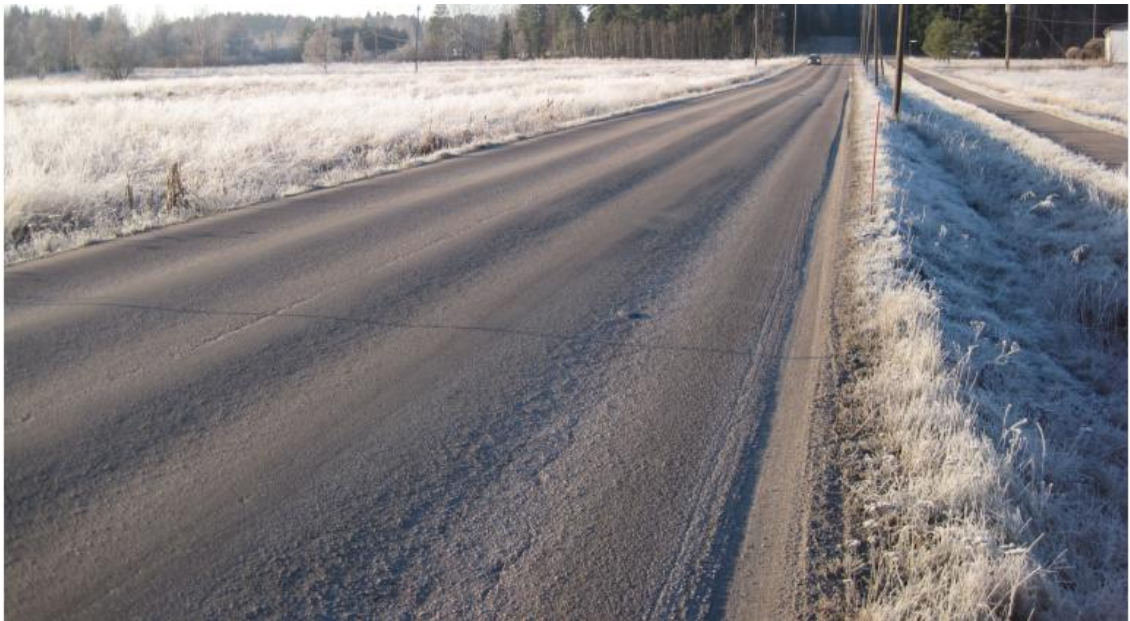
Urautunut tien pinta on selkeästi havaittavissa ja se ilmenee helposti myös sen päältä ajettaessa. Auto pyrkii ohjautumaan urien mukaiseen suuntaan renkaiden niihin osuessaan. Ohessa on kuva Rakentajantiellä olevista urautumisista.

Kuva 19. Urautumista Rakentajantiellä.

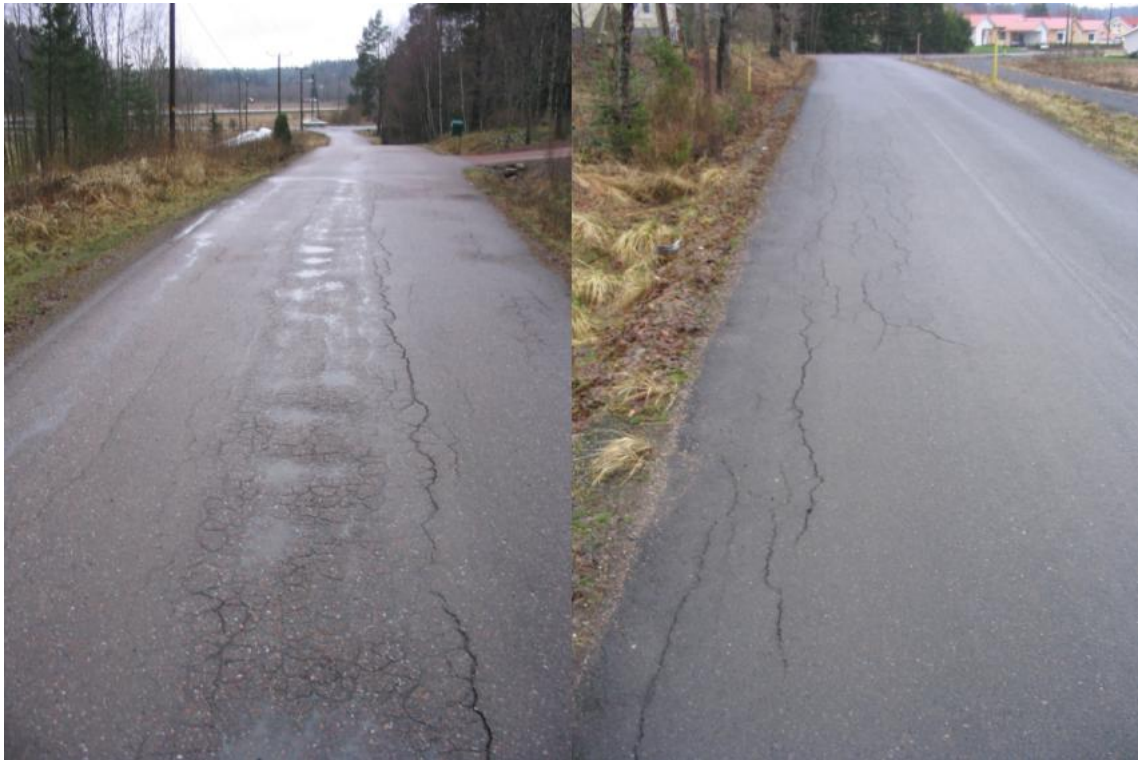
Hiiskanaukeantie, Viipurintie ja Formaalintie. Oheisissa kuvissa on Laikkakujan ja Untolantien verkkohalkeamia.

Kuva 20. Verkkohalkeamia.

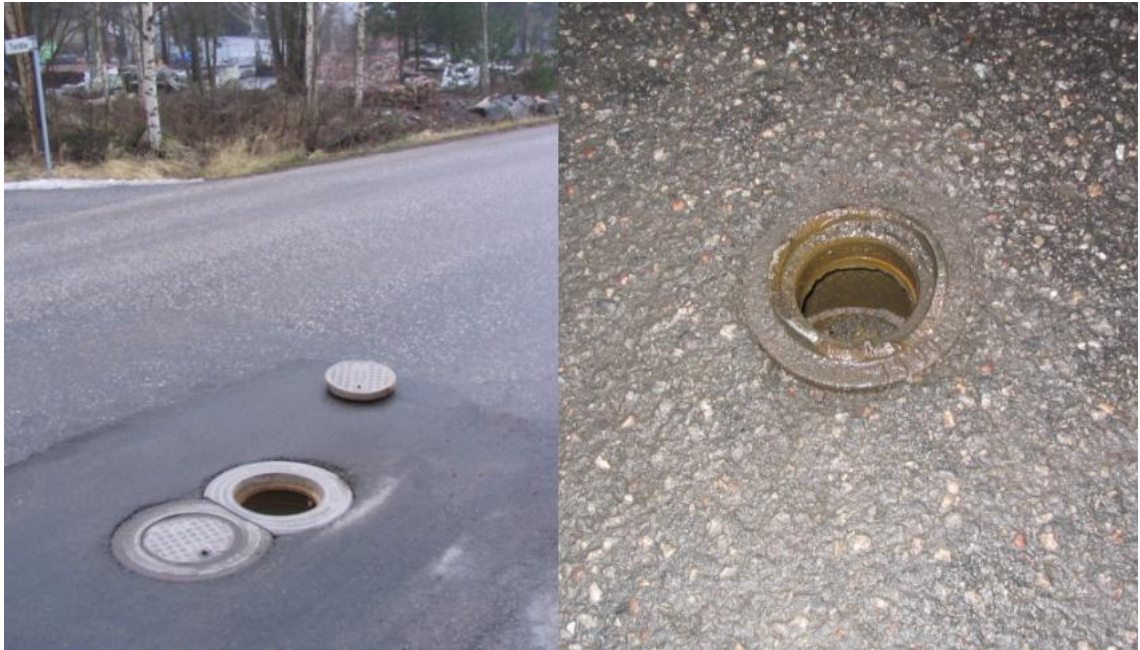
Oheisissa kuvissa on Jousitiellä kaivonkansi noussut pois paikoiltaan mahdollisesti kuorma-auton yliajamisen aiheuttaman paineen ansiosta ja Piispanristintiellä venttiililtä puuttui kansi kokonaan.

Kuva 21. Kaivojen vauriot.

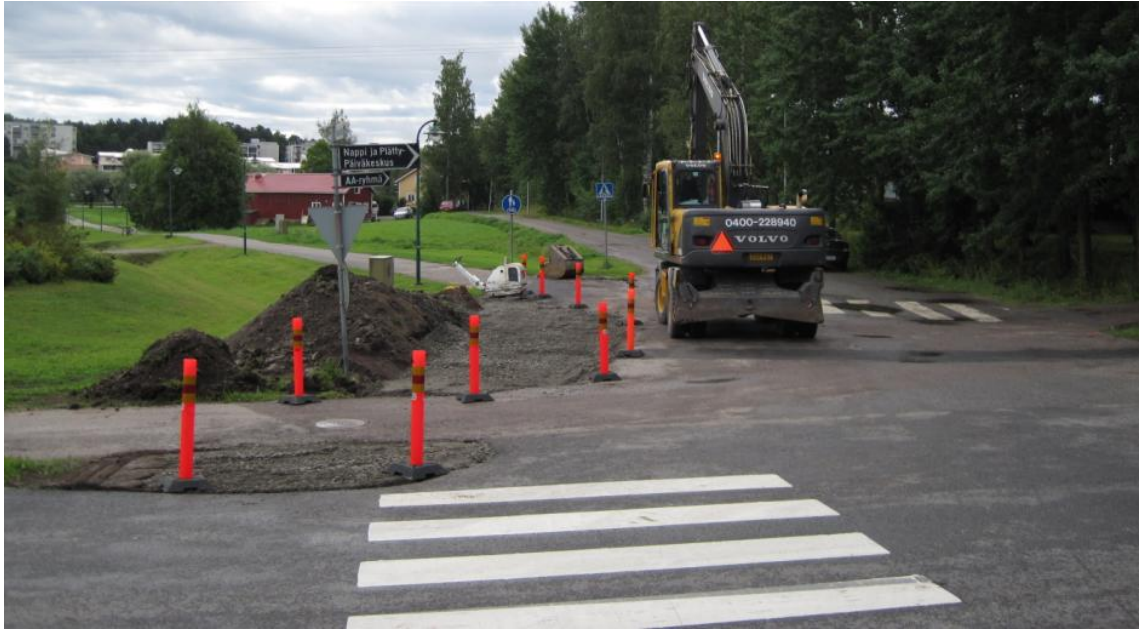
Kuva 22. Mattelmäentien risteysalueen parannustoimenpiteet.

Edellisessä kuvassa näkyy Mattelmäentien ja Vaakunatien risteysalueelle tehtyjä parannustoimenpiteitä rakennusvaiheessa kesällä 2009. Alueella ilmettä ja kulkemista selkeytettiin rakentamalla viherkaistojen tilalle korotetut kevyenliikenteen väylät, joihin tuli reunakivetykset. Myös suojatiemaalaukset uusittiin alueella ja liikennemerkit sijoitettiin tarvittaessa uusille ja toiminnallisesti paremmille paikoille. Tulevaisuudessa kauimmaisen suojatien olisi tarkoitus siirtyä lähemmäs risteysaluetta vasemmalta tulevan kevyen liikenteen väylän jatkoksi Vaakunatien suuntaisesti.
