ENNAKKOHUOLTO-OHJELMAN ANALYSOINTI MÄÄRÄAIKAISHUOLTOJEN
PERUSTEELLA

Opinnäytetyö 2010

Tutkittavan huolto-ohjelman moottorit kuuluvat Neste Oil Shipping-varustamon M/T Tempera -säiliöaluksen diesel-sähköisen voimalaitoksen kokonaisuuteen. M/T Tempera on DAT-konseptiin (Double Acting Tanker) perustuva ensimmäinen jäätä murtava säiliöalus. Dieselmoottorit toimivat generaattoreiden voimanlähteinä, joista tehoa siirretään sähköiselle pääpropulsiomoottorille, joka on ABB:n AZIPOD-ruoripotkuri. Alus on suunniteltu ABB:n ja Kvaernerin yhteistyönä ja sillä on yksi sisaralus, M/T Mastera. W38-moottorien huolto-ohjelman tutkimukset suoritettiin M/T Tempera -aluksella ja ne pohjautuvat huolloista saatuihin tietoihin. Analysointi perustuu ensikädessä tekijän omiin kokemuksiin ja päätelmiin, kuten myös asiantuntijoiden haastatteluihin, huoltoraportteihin sekä muista aiheeseen liittyvistä julkaisuista saatuihin tietoihin. Saatuja tuloksia voidaan käyttää hyödyksi suunniteltaessa moottoreiden huolto-ohjelmaa ja sekä suunniteltaessa itse huoltojen ajoittamisia.

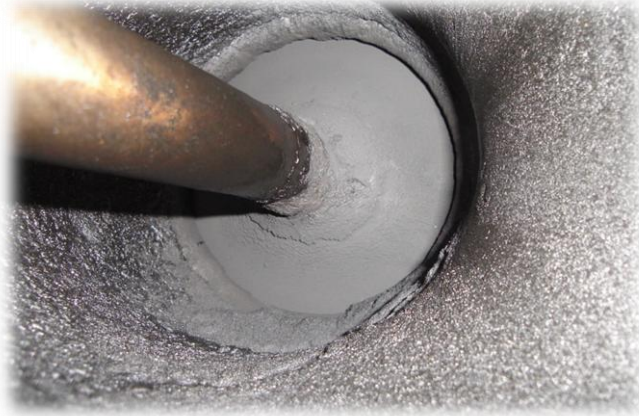
Kuva 4. Sylinterikannen pakokanava ennen huoltoon toimittamista

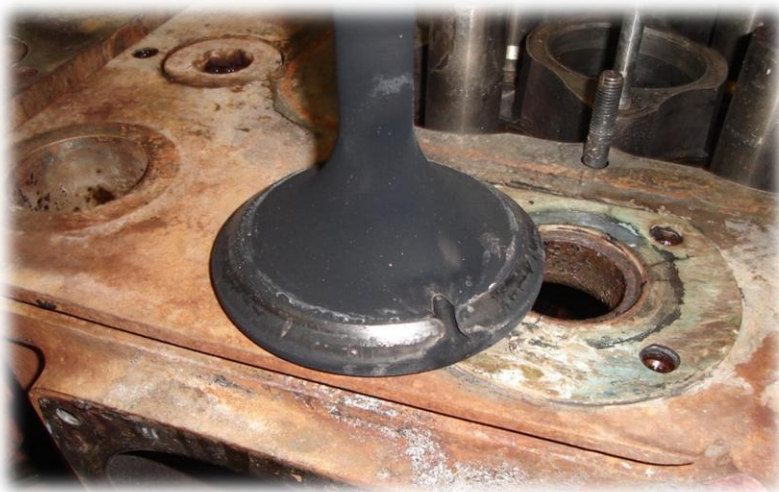
Kansien huollon yhteydessä huollettiin moottoreiden imu- ja pakoventtiilit. Kaikkien moottoreiden venttiilien todettiin olevan hyväksyttävässä kunnossa, lukuun ottamatta yhtä poikkeusta. Yksi DG4:n imuventtiileistä oli palanut. Joissakin moottoreiden venttiileissä havaittiin hieman eroosiota ja karstoittumista. Palanut venttiili korvattiin uudella. Pakoventtiilien kosketuspinnat olivat paremmassa kunnossa, kuin imuventtiilien, eikä normaalista poikkeavaa huoltotyötä ollut juurikaan tarpeen tehdä.

Kuva 8. DG4:n palanut imuventtiili

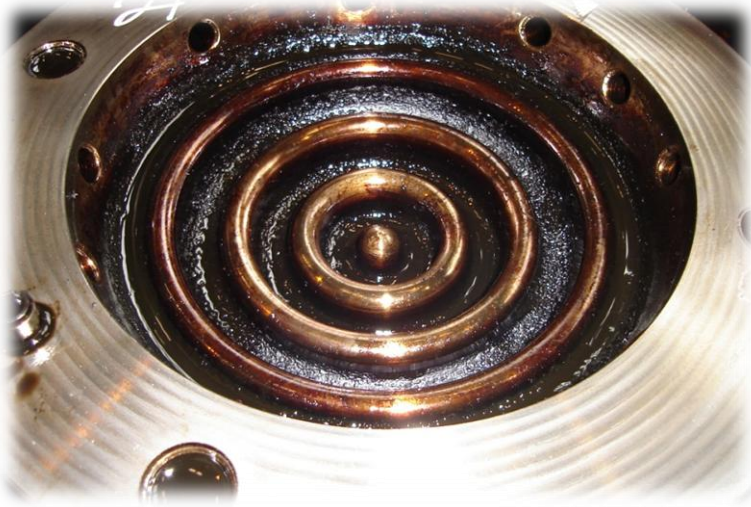
Männän kruunut (ts. männän laki) huollettiin Wärtsilän Turun toimipisteessä. Ne puhdistettiin muovikuulapuhallusmenetelmällä ja niiden männänrenkaiden urat mitattiin. Kruunujen voiteluöljytilat olivat hieman karstoittuneita pinnoiltaan.

Kuva 12. Männän öljytila ennen huoltoa

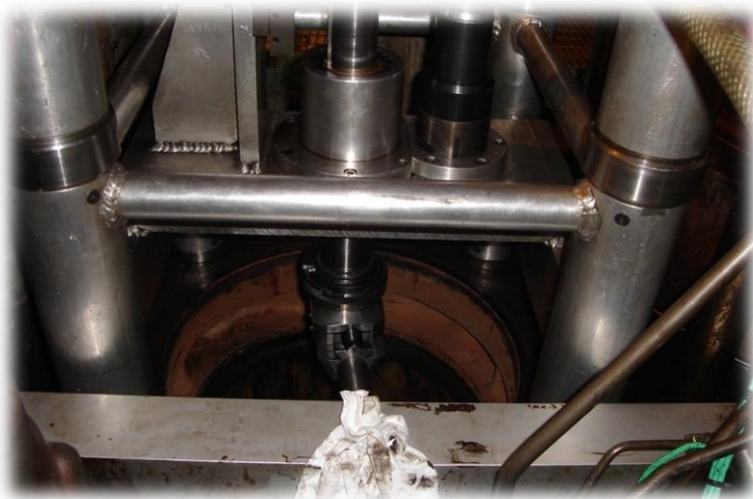
jäähdytysnestevuotojen vuoksi. Toinen vaihdetuista sylinterivuorista vaihdettiin vielä kertaalleen määräaikaishuollon yhteydessä. Tällöin moottorin lohossa sijaitsevaa tiivistyspintaa täytyi työstää jyrsimällä halutun tiiviyden saavuttamiseksi. Tietyn jyrsimän syvyyden saavuttamisen jälkeen täytyy moottorin lohkon ja sylinterivuorin tiivistyspintaan asettaa väliin tiivistysrenkas.

Kuva 18. Moottorinlohkon ja sylinterivuorin tiivistyspinnan jyrsimistä erikoislaitteella.

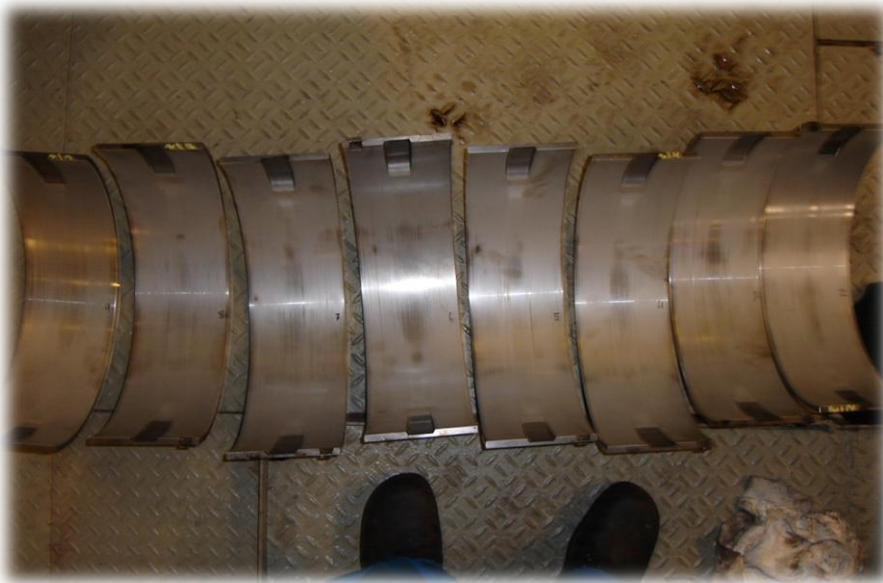
Kiertokankien alapäiden laakerit tarkastettiin kaikissa moottoreissa. 9-sylinterisiin moottoreihin vaihdettiin uudet alapään laakerit asiakkaan päätöksellä. Irrotetut laakerit olivat yleisesti hyvässä kunnossa. (kuva 22) 9-sylinteristen moottoreiden kohdalla alapään laakereissa oli huomattavissa tyypillinen eroosio laakereissa numero1 (kuva 23). Myös kiertokankien alapäänlaakereiden yhteydessä tarkastettiin kampiakselin kunto laakerin vastapinnasta. Jokainen tarkastettu kohta oli hyväksyttävässä kunnossa. Joissakin kampiakseleissa oli hienoinen jälki alapään laakerin öljykanavien kohdalla (kuva 25).

Kuva 22. Kiertokangen alapään laakereita.

Tärkein havainto huoltojen aikana oli molemmissa 9-sylinterisissä moottoreissa ilmennyt kiertokangen alapään laakerin kuluminen. Kyseessä oli kavitaatiojälki. Tämä johtuu mahdollisesti kiertokankien laakereiden voiteluöljyn jakelun ratkaisusta moottorissa. Molemmissa moottoreissa kavitaatiojälki oli 1. sylinterin laakerissa. Moottorin voiteluöljykanava on ratkaistu siten, että 1. kiertokangen laakeri on etäisimpänä voiteluöljypumpulta. Tämä on saattanut aika ajoin johtaa, etenkin pitkän voiteluöljyn kierron seisauttamisen jälkeen siihen, että pitkään voiteluöljykanavaan on kondensoitunut vettä, joka on ajautunut voiteluöljyn mukana laakerille. Tällaisia voiteluöljyn kierron pysäyttämisen tilanteita, jotka kestävät kauan, on erittäin harvoin, eikä syytä ole helppo selvittää tämän opinnäytetyön puitteissa.

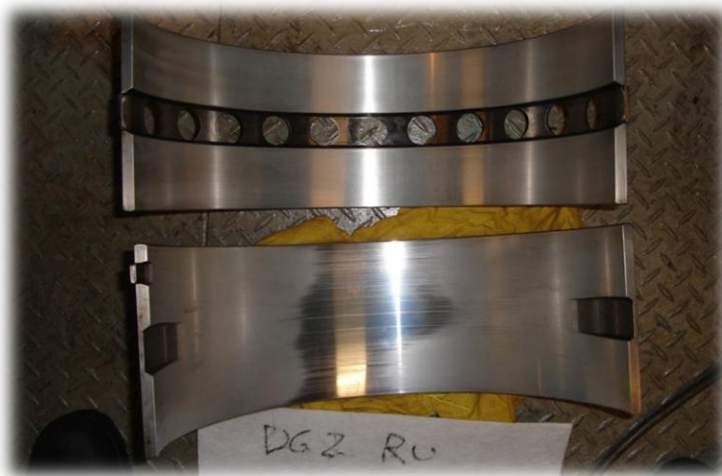
Kuva 24. DG2:n runkolaakeri

Laakereiden ylä- ja alaosat olivat hyvässä kunnossa kaikissa tapauksissa. DG2:n runkolaakeri vaihdettiin asiakkaan päätöksellä (kuva 24).

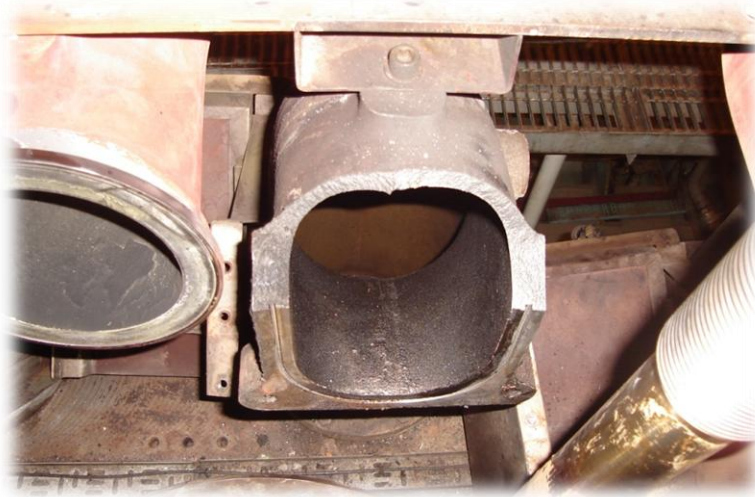
Kuva 35. Huuhteluilman yhdysputki.

Erityishuomiota herätti myös DG1:n kohdalla lohjennut yhdysputki huuhteluilmakanavan ja sylinterikannen välillä (Kuva 35). Tällainen lohkeaminen johtuu todennäköisimmin materiaalivirheestä, termisestä rasituksesta tai korroosiosta tai kaikkien näiden syiden yhteisvaikutuksesta. Ilmennyt epäkohta on huomionarvoinen, mutta kaikkien neljän moottorin yhteenlasketun 30 sylinterin lukumäärän suhteen marginaalinen ja mahdollisesti sattumanvarainen vika, koska muissa vastaavissa komponenteissa ei ollut havaittavissa samanlaista lohkeamiseen viittaavaa. Myöskään sisäaruksessa ei ollut tapahtunut vastaavaa. Tässä asiassa suosituksena opinnäytetyön puitteissa on kiinnittää huomiota huuhteluilmakanavan yhdysputkeen ainakin huoltojen yhteydessä. Suosituksena on myös ajoittaiset pistotarkastukset tämän komponentin osalta.

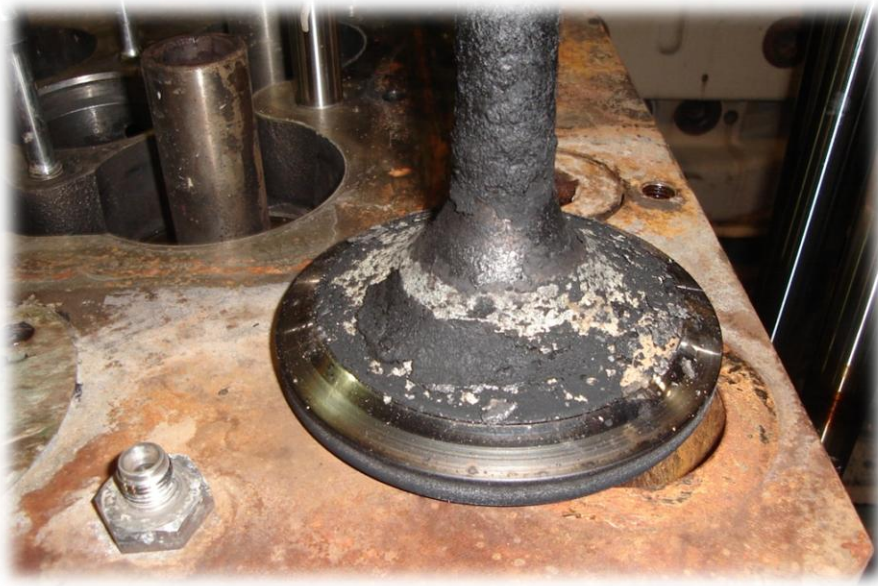
Kuva 36. Pakoventtiili Vaasassa.

Venttiileistä nähtävissä oleva karstoittuminen on luonnollista myös ajettaessa moottoria matalalla kuormalla. Pakoventtiilien tumma noki oli helposti puhdistettavaa normaalia tahmeaa kerrostumaa. Imuventtiileissä havaittava valkoinen karstoittuminen johtuu öljyisen palojätteen palamisesta, rikkoontuneesta männänrenkaasta, liian kuluneesta öljyrenkaasta tai venttiiliohjurin öljyvuodosta (11).

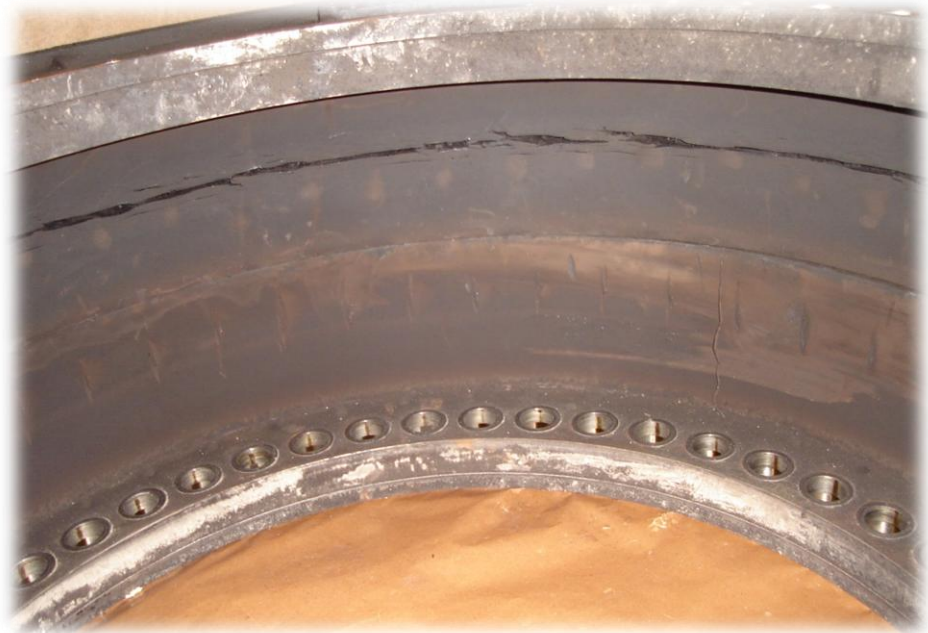
Lisäksi huollossa vaihdon yhteydessä 9-sylinterisen moottorin yhdessä kytkimessä havaittiin kumielementissä sisäpuolella halkeama, joka jatkui katkeilevana koko sisäkehän ympäri. Tästä halkeamasta mitattu x-mitta ylitti valmistajan antaman raja-arvon, joten kulumisrajan voidaan olettaa ylittyneen. Toisaalta halkeama oli kumielementin sisäpuolella, kun taas kytkimen valmistajan mittausohjeiden mukaan x-mitta otetaan ulkokehältä (10)(Liite 3.). Yhdessäkään aluksen joustavissa kytkimissä ei ollut halkeamia kytkinten ulkokehällä, mikä on hieman hämmentävää kunnan määrityksen kannalta. Tähän liittyen suosituksena on pyytää selvennystä asiaa kytkinvalmistajalta.

Kuva 40. Halkeama kytkimen sisäkehällä.

Molempien 9-sylinteristen moottoreiden joustavat kytkimet vaihdettiin uusiin. Molemmissa tapauksissa oli generaattorin D-laakeri (vetolaitteen puoleinen) vioittunut ja se jouduttiin vaihtamaan uuteen.

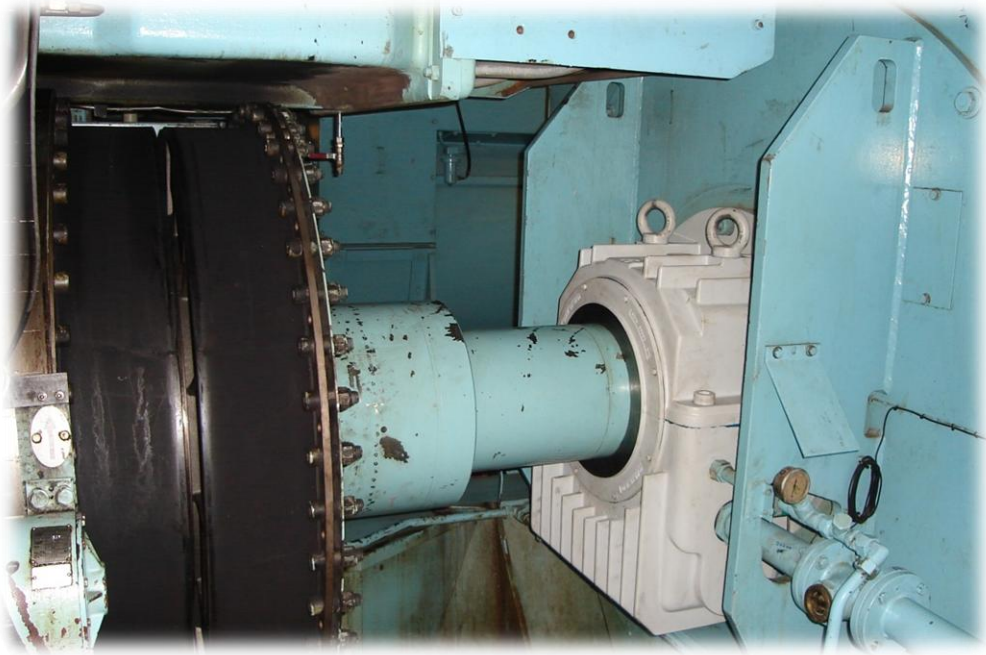
Kuva 41. Uusi D-laakeri generaattorissa.
