Ville Sikanen

# Liittorakenteisen autohallin kannen halkeilun estäminen

Insinöörityö

28.4.2014

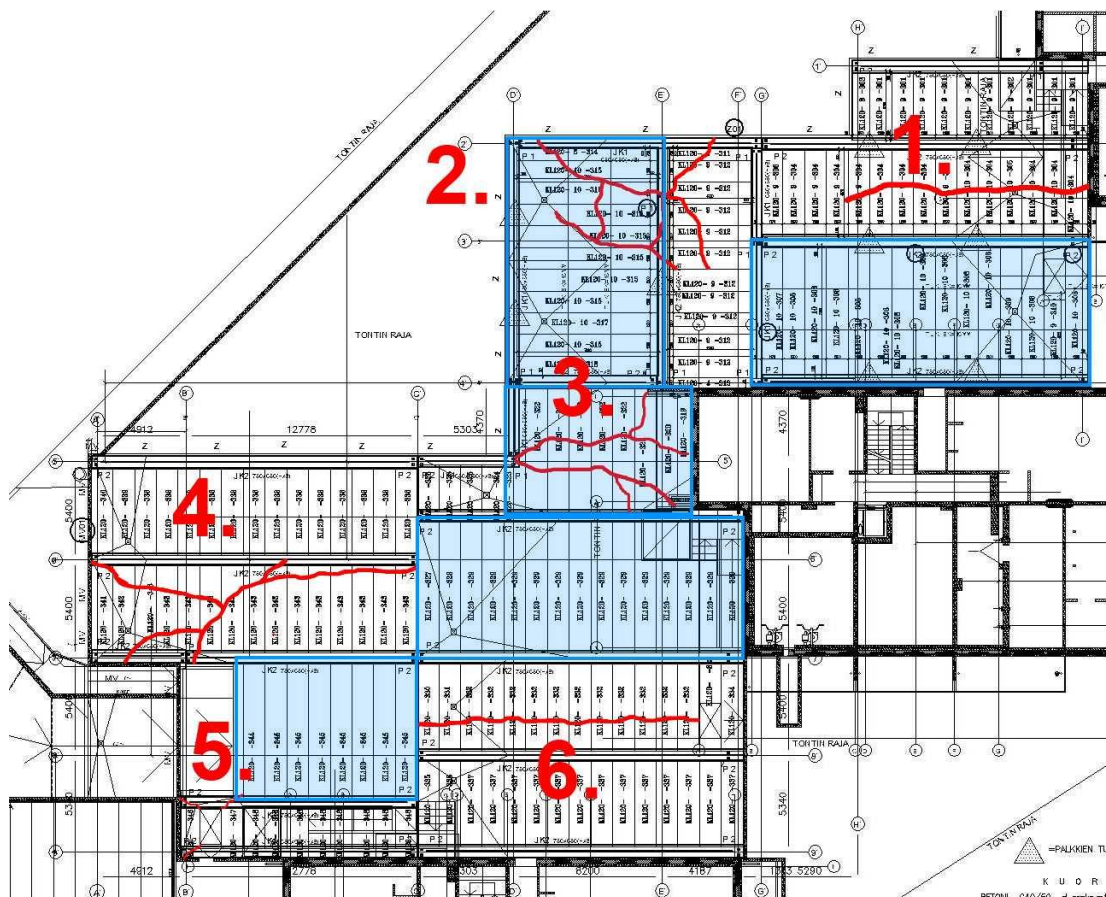
Kuva 36. Halkeamakartta autohallin kannesta. Punaisella merkittynä halkeamat niiden suurin piirtein todellisilla paikoilla ja laajuuksilla. Sinisellä rasteroidut kuorilaattakentät ovat tuettuja. Kuva: Ville Sikanen.

Suurimmat ongelmat autohallin rakentamisessa aiheutti jo tämän työn aiheestakin päätellen kansirakenteeseen syntyneet halkeamat (Kuva 36). Yllä olevasta kuvasta voidaan päätellä muutamia yhdistäviä tekijöitä kaikkien kansirakenteeseen syntyneiden halkeamien välillä. Ensimmäinen havainto on, että kyseessä on mielestäni kutistumahalkeamista. Halkeamista voidaan erottaa kahta erilaista tyyppiä: kuivumiskutistuman aiheuttamaa halkeilua ja plastista halkeilua. Halkeama 2 on aika selkeästi plastista kutistumista verkkomaisen halkeilun takia ja halkeamassa 3 on myös havaittavissa samoja piirteitä (Kuva 37). Halkeamassa 3 on kuitenkin myös kuivumiskutistumasta johtuvaa kentän poikki menevää halkeilua. Kyseisten halkeamien osalta jälkihoito on todennäköisesti aloitettu liian myöhään, kuten luvussa 4.1.3 totesin, jonka takia pinta on päässyt kuivumaan liian nopeasti hierron jälkeen. Vaikka jälkihoitoaine olikin ruiskutettu pinnalle kahteen kertaan, ei se loputtomiin anna suojaa.

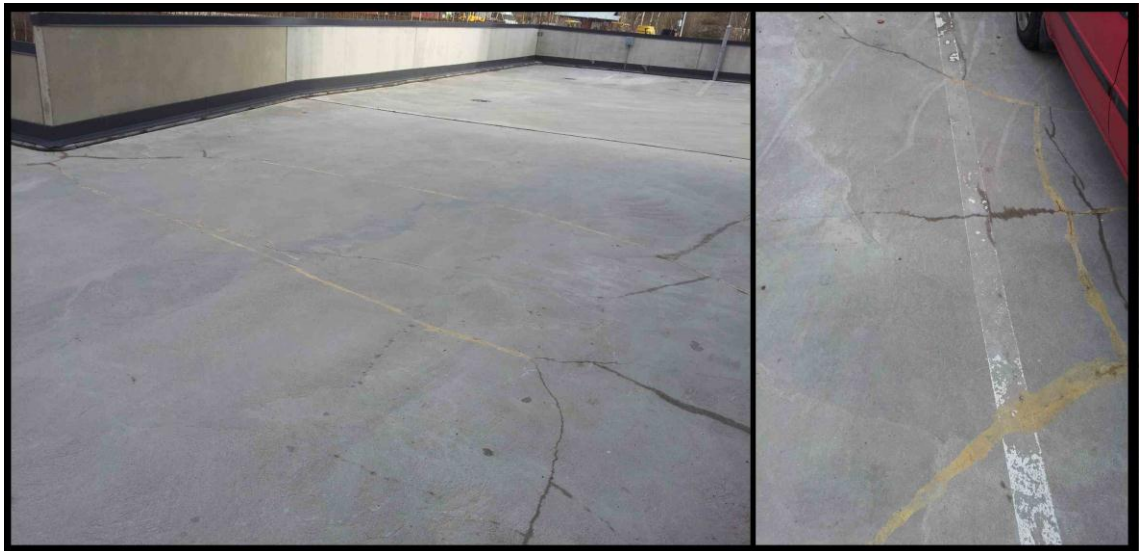
Kuva 37. Vasemman puoleinen kuva on halkeamasta 3 ja oikean puoleinen halkeamasta 2. Kuvat: Ville Sikanen.

Jälkihoito oli aloitettu viimeisen valulohkon osalta kuvan 36 alareunasta, jolloin siinä vaiheessa, kun suodatinkangas ja muovi olivat levitettynä halkeaman 3 kohdalla, oli kyseinen alue huomattavan pitkän aikaa ilman suojaa. Ainoa suoja oli siis valun yhteydessä ruiskutettu jälkihoitoaine, jonka vaikutus vuorokausi valusta saattaa olla heikentynyt. Tämä kun yhdistetään käytettyyn betoniin, niin on hyvinkin mahdollista, että tämä on ollut pääsyy halkeaman 3 syntyyn eli liian myöhäinen jälkihoidon aloitus. Tässä kohdalla, vaikka jälkihoitotapa olisikin ollut hyvä, niin ei se kuitenkaan sulje jo syntyneitä halkeamia. Nämä halkeamat saattoivat olla jälkihoidon aloituksessa vielä niin pieniä, että niitä ei havaittu jälkihoitoa tehdessä. Näin ollen halkeamat ovat päässeet kasva-

maan kutistuman kasvaessa kovettumisen aikana. Tämä selittyy myös sillä, että kyseistä halkeamatyyppiä ei ilmennyt muualla samassa valulohkossa, vaikka olosuhteet olivat vastaavat molemmissa päissä lohkoa. Halkeaman 2 kohdalla kyseessä on todennäköisesti ollut auringonpaiste valun jälkeen, vaikka pilvinen sää olikin.

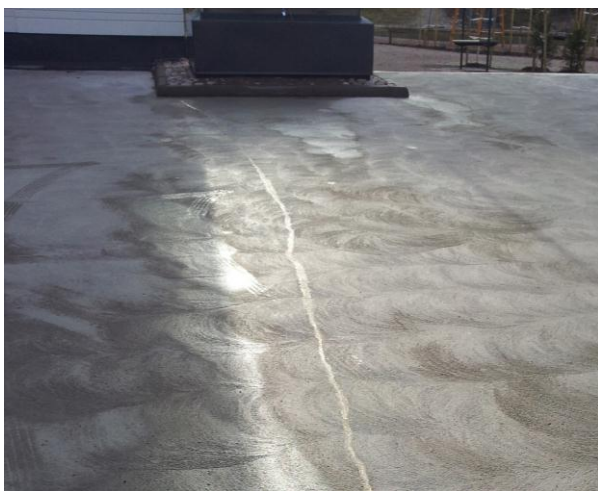
Halkeamat kohdassa 5 ovat myös kuivumiskutistumasta aiheutuvaa halkeilua. Halkeamien sijaintiin on ratkaisevassa roolissa ollut savunpoistoluukun aiheuttama epäsäännöllinen muoto betonille, jolloin betoni pyrkii halkeamaan nurkkien kohdalta. Savunpoistoluukku lävistää laattarakenteen ja tällä tavoin heikentää sitä. Aivan kuten aiemmin olen maininnut, niin halkeamat syntyvät yleensä sinne missä rakenne on heikoimmillaan ja tässä tapauksessa savunpoistoluukut ovat heikentäviä tekijöitä. Samalla lailla on todennäköisesti saanut alkunsa myös halkeama 6, savunpoistoluukun juuresta (Kuva 39).

Kuva 39. Kuva halkeamasta 6. Halkeama on lähtenyt liikkeelle kuvan ylälaidassa näkyvän savunpoistoluukun juuresta ja edennyt koko kentän halki. Kuva: Ville Sikanen.

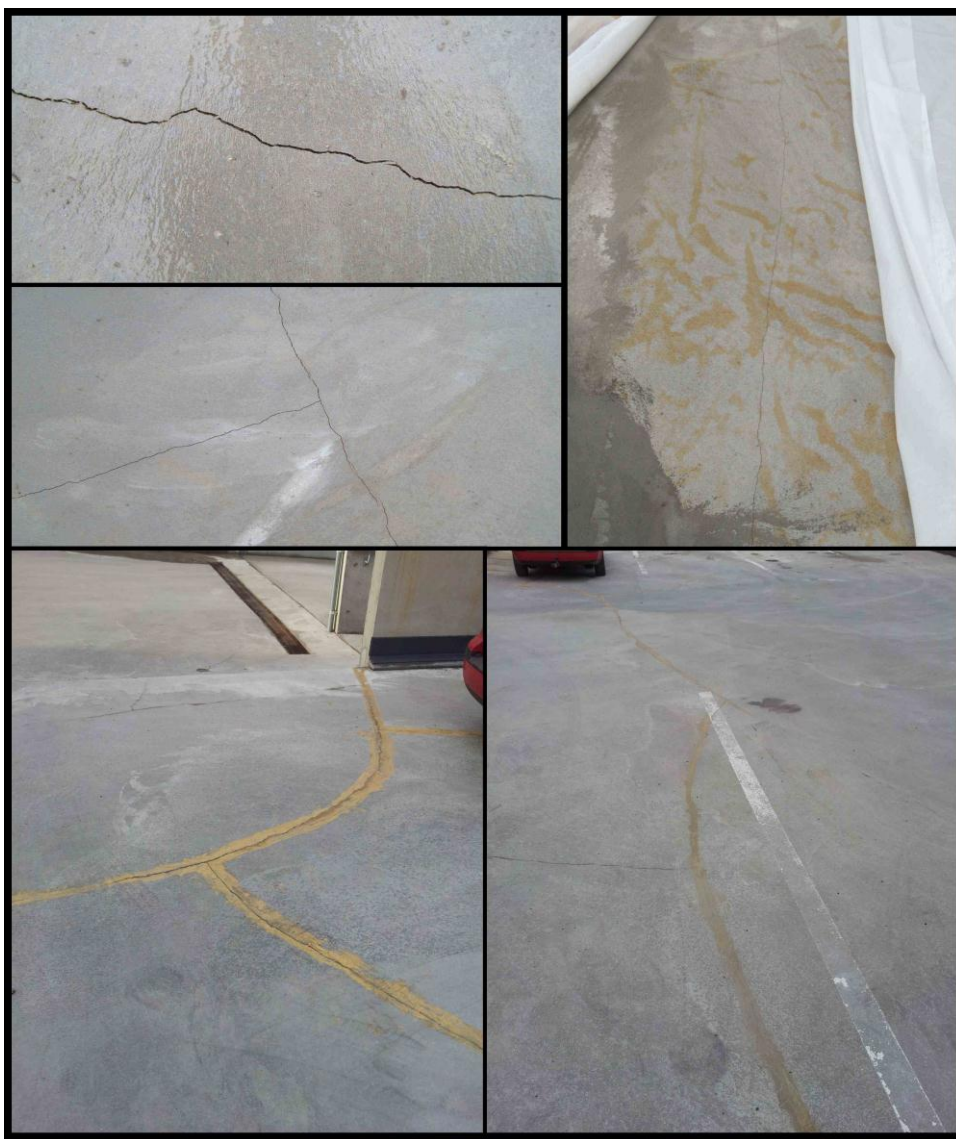
Vastaavanlainen ilmiö on käynyt mielestäni halkeaman 4 kohdalla. Eli kaiteen sisänurkka muodostaa epäsäännöllisen valulohkon muodon, jolloin halkeama on todennäköisesti saanut alkunsa kyseisestä nurkasta ja edennyt siitä eteenpäin aina valulohkon toiseen päähän. Tätä on tosin hankalaa todistaa, kummasta päästä halkeama on saanut alkunsa, kun halkeamien syntyä ei tullut seurattua jälkihoidon aikana. Halkeamat huomattiin vasta jälkihoidon loputtua, eli kun suodatinkangas sekä muovi poistettiin. Mahdollista on myös, että halkeama on lähtenyt laatan pitkän sivun eli liikuntasauaman reunasta. Liikuntasauama oli kuitenkin yli 20 metriä pitkä, jolloin kokonaiskustituma on huomattavan suuri. Halkeaman 4 kohdalla puhutaan isoimmasta halkeamaleveydestä (Kuva 40).

Kuva 40. Kuvia halkeamakartan halkeamasta 4. Kuvat: Ville Sikanen.

Halkeama on noin 1 mm luokkaa, joten puhutaan jo rakenneosaa heikentävästä vaikutuksesta, kun halkeamaa pitkin vesi pääsee epäpuhtauksiin todennäköisesti syvälle rakenteeseen valumaan. Rakenteellisen säilyvyyden ja kestävyuden lisäksi halkeama on vielä esteettisesti erittäin silmiinpistävä.
