1970-LUVUN PIENTALON KORJAUSTARPEET JA ENERGIA- KORJAUSMAHDOLLISUUDET

Erkki Timonen
Opinnäytetyö
Kevät 2014
Rakennustekniikan koulutusohjelma
Oulun seudun ammattikorkeakoulu

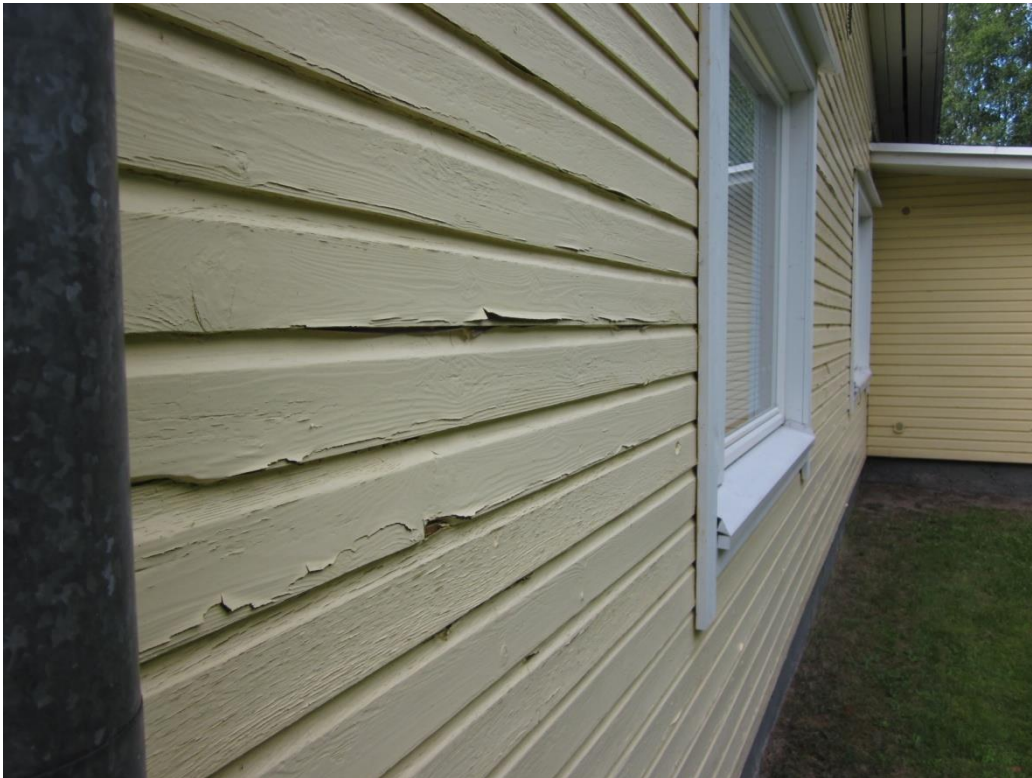
Ulkoeritys on huoltomaalattu vuonna 2005. Maalipinta on vielä pääosin hyväkuntoinen lukuun ottamatta etelän- ja kaakonpuoleisia seiniä, joissa maalipinta on paikoin huonossa kunnossa (kuva 3). Maalipinnassa on havaittavissa kosteuden ja auringonvalon vaikutukset. Maalipinnan hilseilystä päätellen maalauksessa on käytetty lateksimaalia.

KUVA 3. Maalipinnan lohkeilua kaakonpuoleisessa seinässä

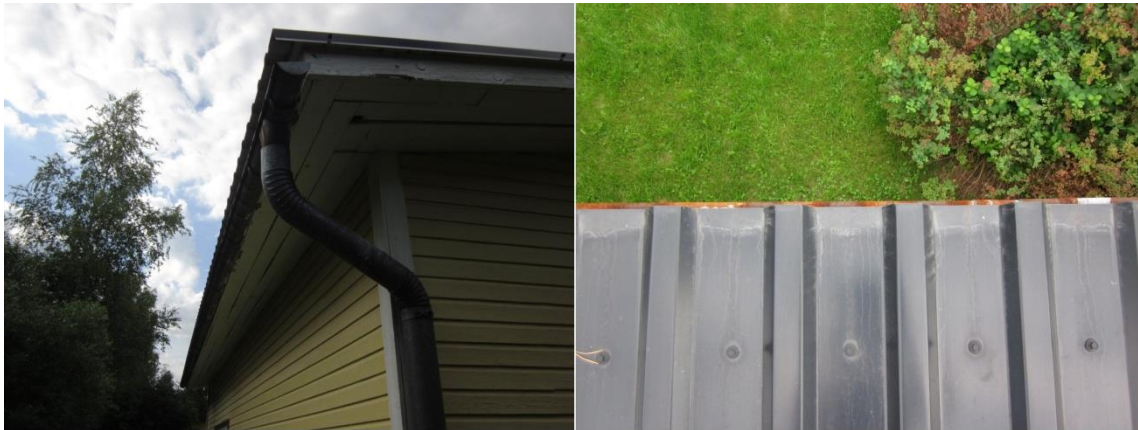
jolloin vesi valuu peltien alle piiloon jääneiden vesikourujen yli lisäen oleellisesti seinien ja sokkelin kosteusrasitusta.

KUVA 4. Vesikourut jäävät liian pitkien peltien alle

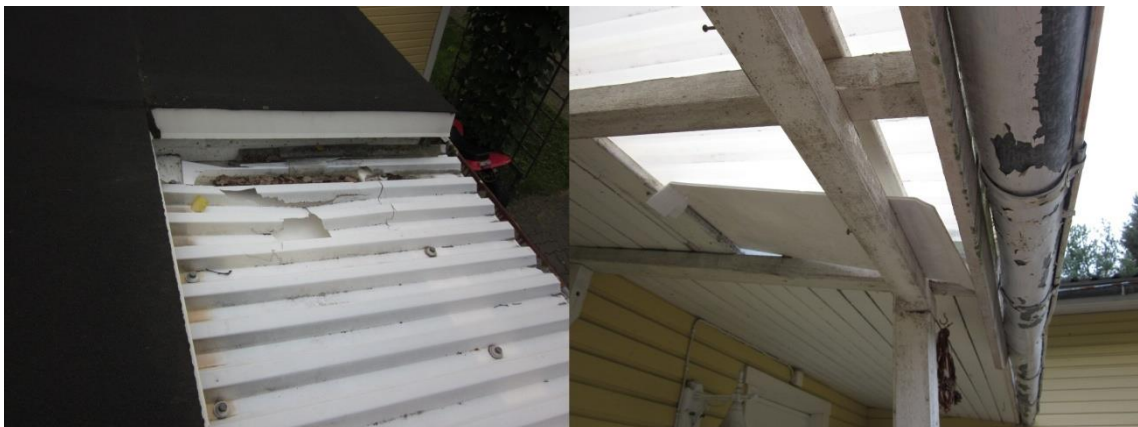
Talousosan katon lävistää ilmanvaihto- ja savuhormiryhmä. Hormia ei ole peltetty ja tiilet ovat jonkin verran rapautuneet. Piipun sadehattu on vaneria ja tuntuu haperolta. Katon ja piipun yhtymäkohdan elastiset kittaukset näyttävät tiiviiltä. Sisäänkäynnin vieressä olevassa valokatteessa on reikä, jota talon omistaja on yrittänyt korjata vedenohjaimella (kuva 5).

KUVA 5. Reikä valokatteessa. Vauriota on yritetty korjata vedenohjaimella

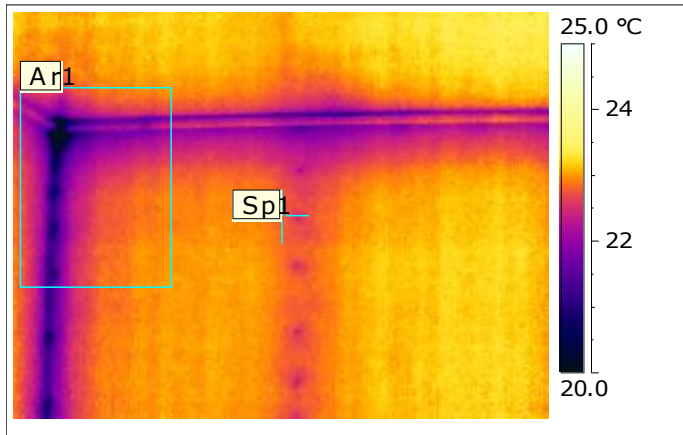
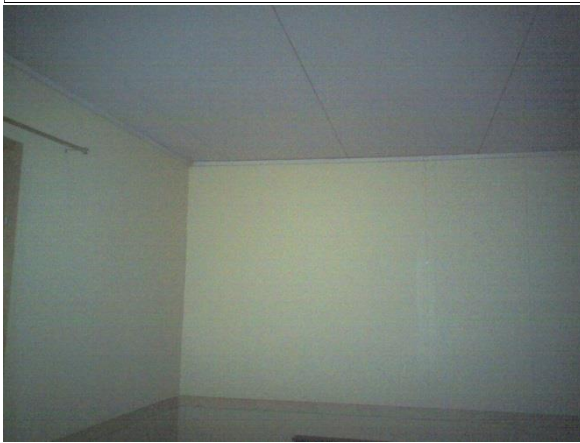
MAKUHUONE 1

Johtopäätökset:
Nurkka ja katonraja näkyvät kuvassa viileinä.
Korjausluokka 4.

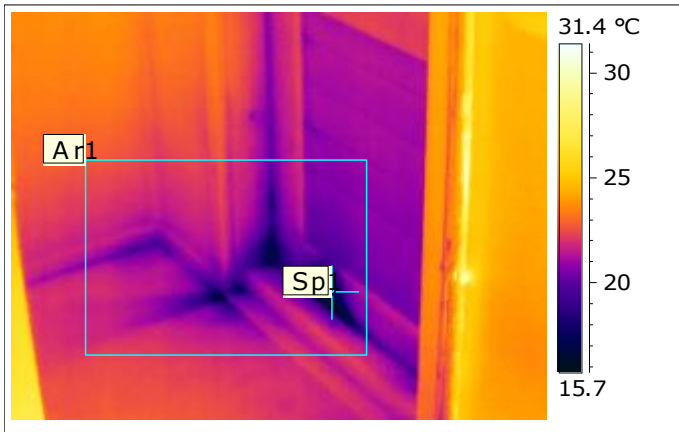
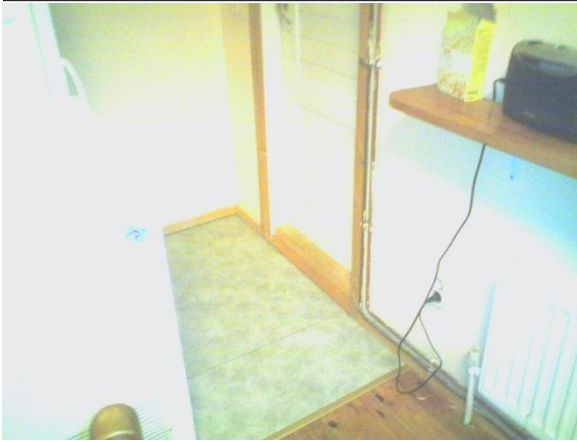
KEITTIÖ / KYLMÄHUONEEN OVI

Johtopäätökset:
Kylmähuoneen oven alareunassa ilmavuotoa. Aiheuttaa vetoa lattianrajaan.
Korjausluokka 2.

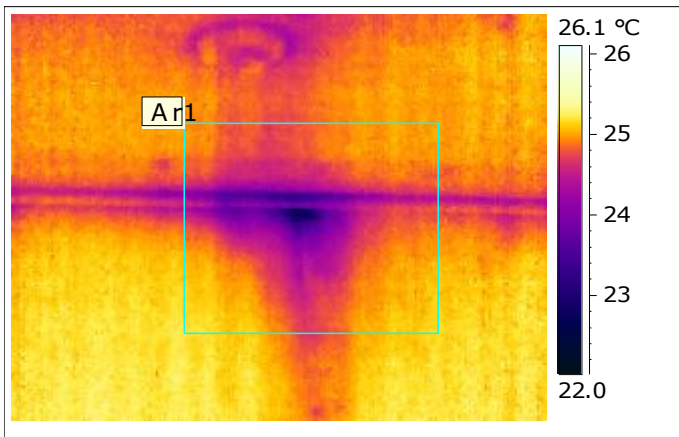
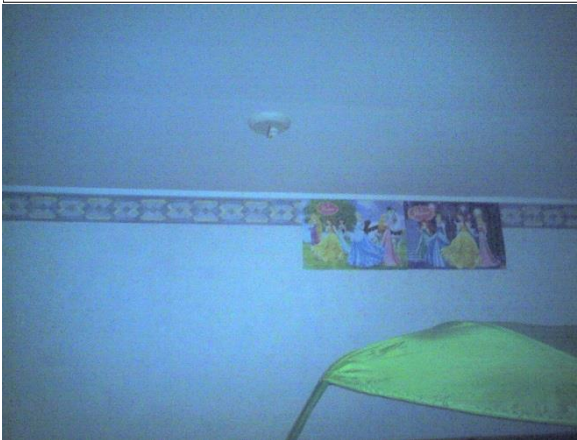
MAKUHUONE 2 / OLOHUONE VÄLISEINÄ

Johtopäätökset:
Eristevika yläpohjassa.
Korjausluokka 3. Yläpohjaeristeen kunto kyseiseltä kohdalta selvitettävä.

Asuinosan yläpohjassa ei havaittu vaurioita. Lämpökuvissa olohuoneen ja makuuhuoneen välisen seinän yläosassa havaitun lämpötilapoikkeaman vuoksi olisi kuitenkin suositeltavaa tarkistaa yläpohjaeristeiden kunto kyseiseltä kohdalta.

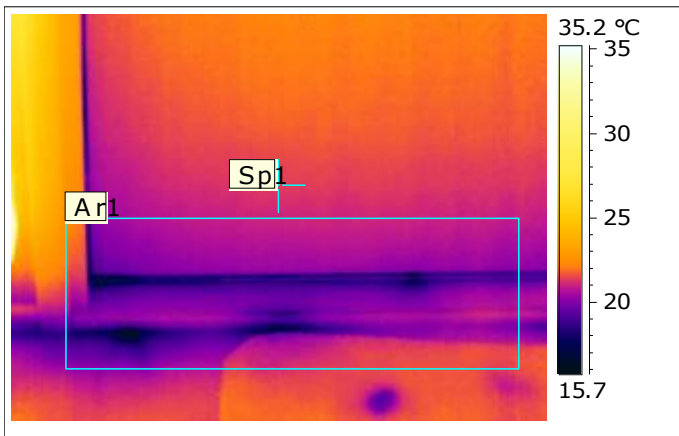
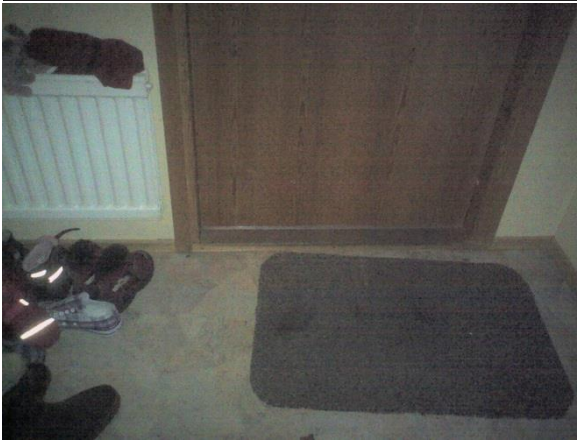
ULKO-OVI

Johtopäätökset:
Tiivistevuotoa ulko-ovessa ja alakarmissa.
Korjausluokka 1.

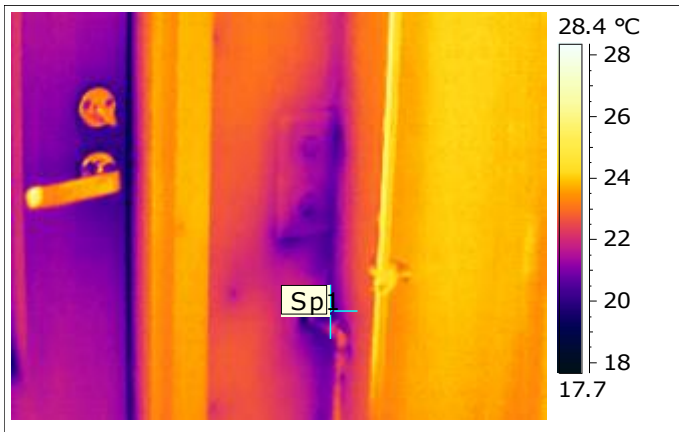
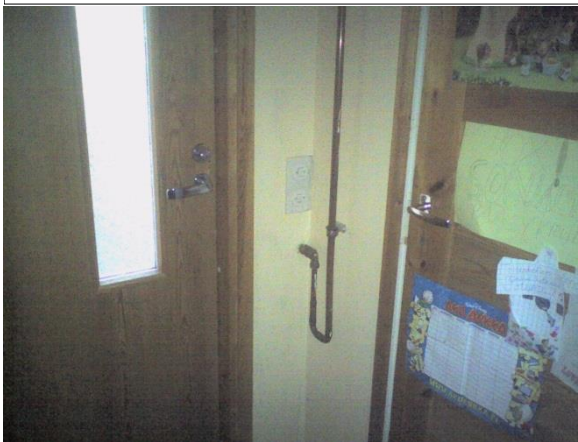
ULKOVESIJOHDON LÄPIVIENTI

Johtopäätökset:
Läpiviennin tiiveys huono. Seinärakenteessa voi olla kosteutta.
Korjausluokka 3.

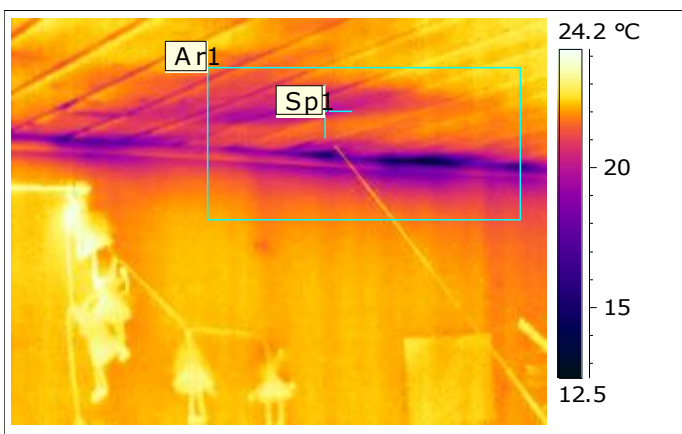
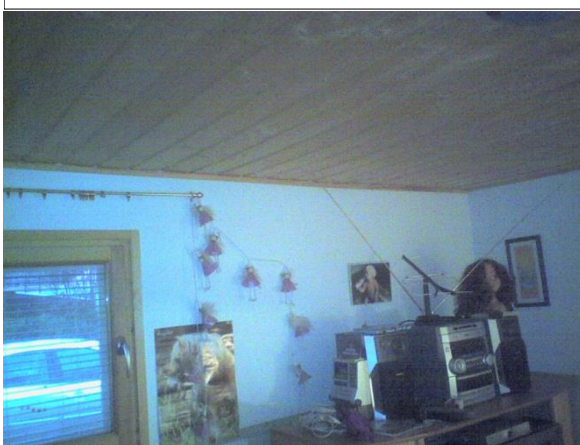
MAKUHUONE 3

Johtopäätökset:
Katonrajassa laajaa ilmavuotoa. Yläpohjaeristeessä on paljon epätasaisuutta.
Korjausluokka 1.

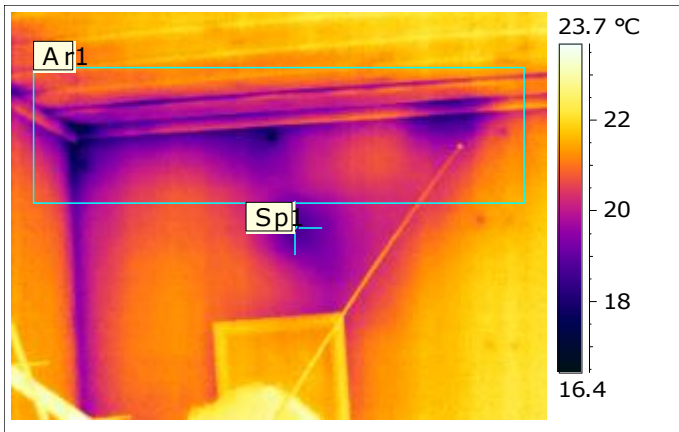
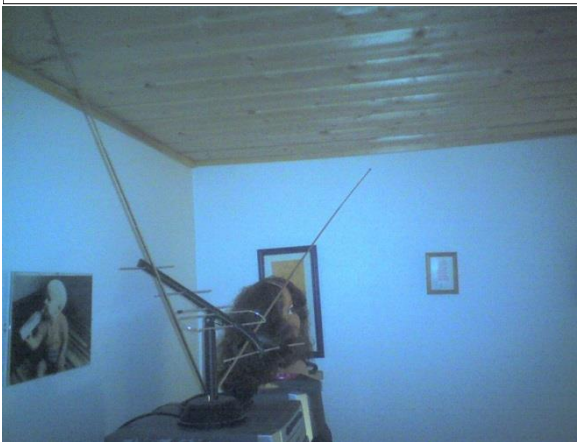
MAKUHUONE 3

Johtopäätökset:
Ulkoseinässä ja yläpohjassa eristevikoja.
Korjausluokka 2. Lisäeristystarve tutkittava.

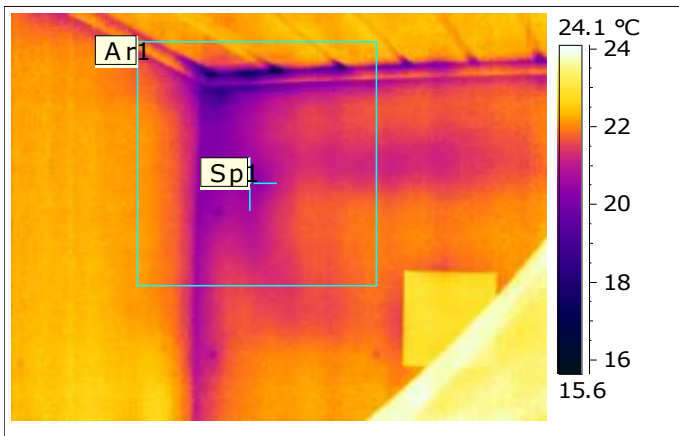
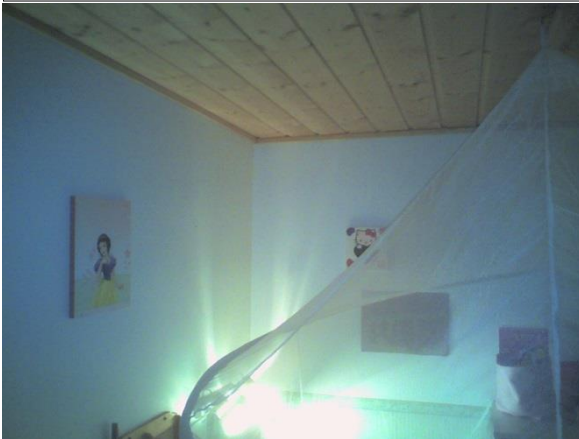
MAKUHUONE 3

Johtopäätökset:
Ulkoseinässä eristevikoja.
Korjausluokka 2. Lisäeristystarve tutkittava.

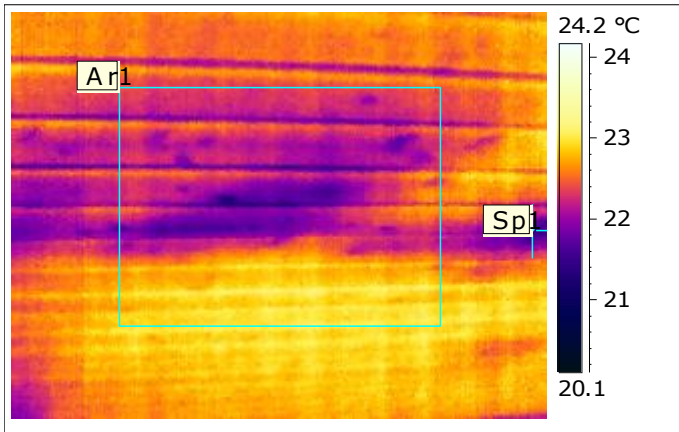
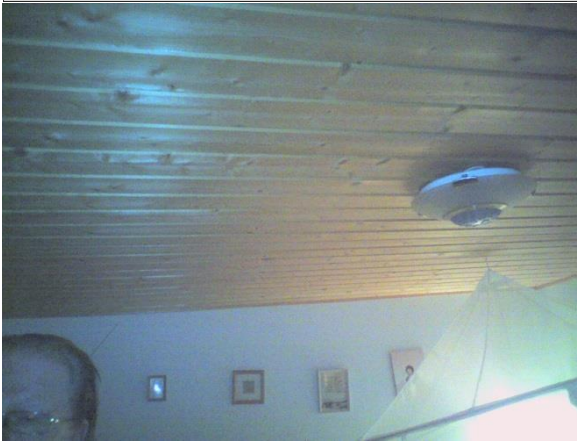
MAKUHUONE 3

Johtopäätökset:
Yläpohjassa eristevikoja.
Korjausluokka 3. Lisäeristystarve tutkittava.

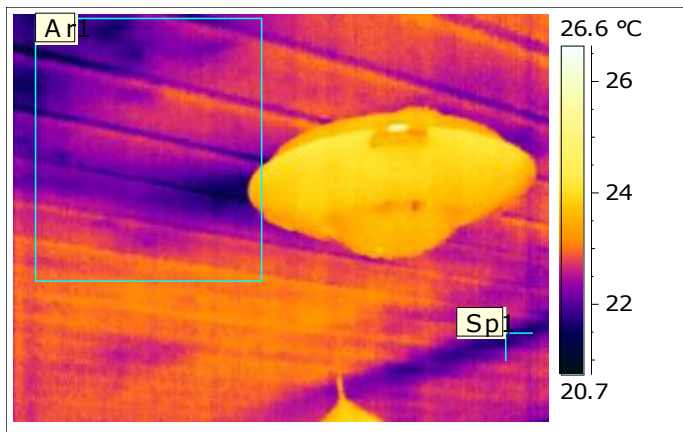
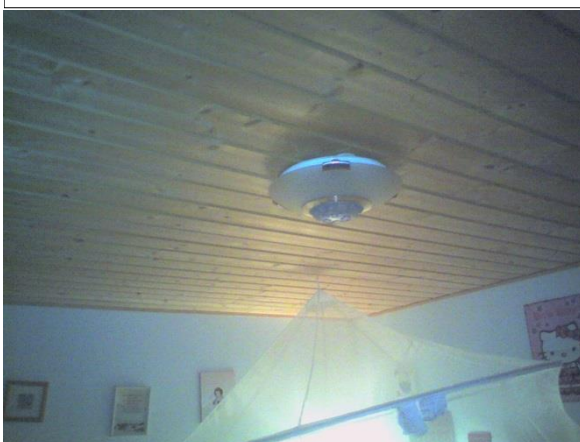
MAKUHUONE 3

Johtopäätökset:
Yläpohjassa eristevikoja.
Korjausluokka 3. Lisäeristystarve tutkittava.

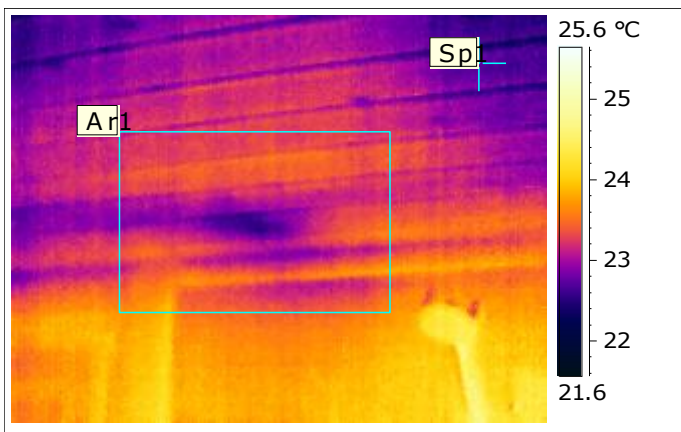
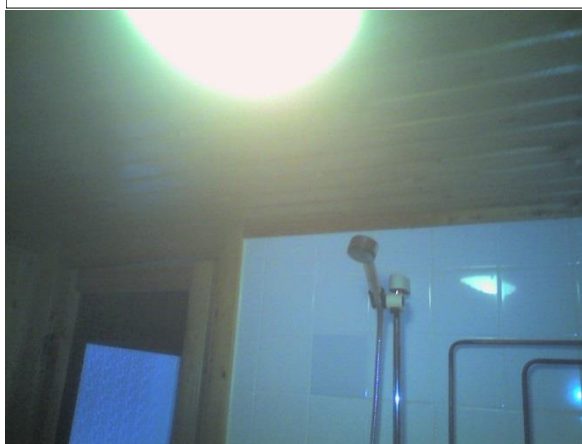
PESUHUONE

Johtopäätökset:
Yläpohjassa eristevikoja.
Korjausluokka 3. Lisäeristystarve tutkittava.
