VANHAN HIRSITALON KUNTOTUTKIMUS

Maiju Heinikoski
Opinnäytetyö
Kevät 2014
Oulun ammattikorkeakoulu,
rakennustekniikka

Title of thesis: The old log house condition survey

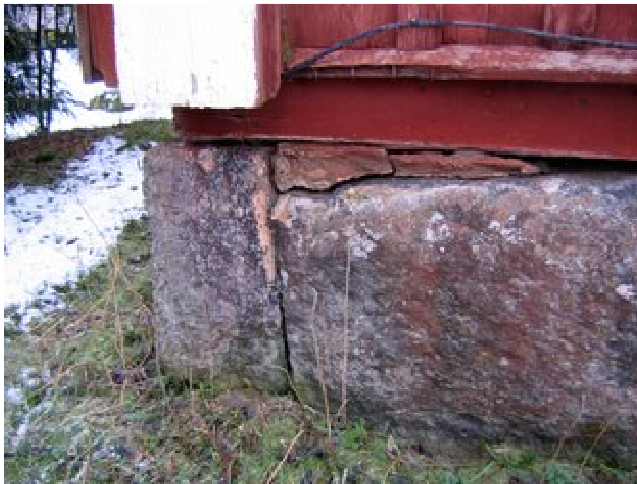
Tässäkin tapauksessa perustukset olivat painuneet ja vaurioituneet (kuva 1). Ryömintätilassa oli epäpuhtauksia, jotka rappeuttivat alapohjarakenteita. Kivijalassa oli useita läpimeneviä tuuletusaukkoja, joten tuuletus oli riittävä. Tuuletusaukoista puuttuvat suojaverkot, joiden tehtävä on pitää jyrsijät poissa ryömintätilasta.

KUVA 1. Vuonna 1901 rakennetun hirsitalon perustukset

Koska vanha perustus oli vajonnut roudan vaikutuksesta, järkevintä oli nostaa taloa ja valaa kokonaan uusi, kestävämpi perustus. Perustuksen ryömintätilan epäpuhtaudet poistettiin ja levitettiin kapillaarisoraa, mikä osittain esti kosteuden nousun ryömintätilaan. Ryömintätilan korkeudeksi tuli 800mm. Myös suojaverkot lisättiin tuuletusaukkoihin.

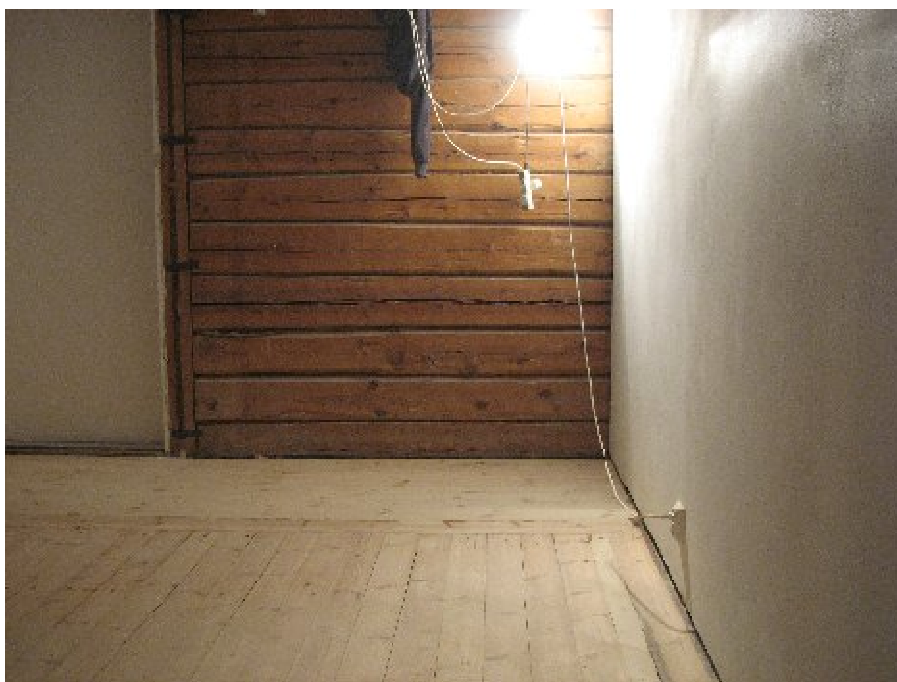
Rakennuksessa oli arviolta noin 150 mm vahva vaakahirsirunko. Perustuksen painumisen johdosta hirret olivat taipuneet ja alimmat hirret ovat vaurioituneet. Ulkojulkisivuna oli maalattu vaakapaneeli, joka oli osittain suojannut runkoa sään aiheuttamilta vaurioilta. Sisäpuolen verhouksena oli pinkopahvi ja tapetti. Kantava väliseinä oli noin 130 mm paksua vaakahirttä. Sisältä hirret olivat pysyneet hyvinä. Kosteus ei ollut päässyt vaurioittamaan niitä, mikä johtunee siitä, että talo pidettiin lämpimänä lähes koko ajan, ennen remontin alkua (kuva 2).

KUVA 2. Väliseinän hirret

Rakennuksen purkamisen yhteydessä käytiin hirret vielä kertaalleen läpi, jotta kaikki mahdolliset lahovauriot saatiin poistettua. Tämä onnistui hyvin ulkoverhouksen purkamisen yhteydessä, kun hirret tulivat näkyviin myös ulkopuolelta. Kaikki lahonneet hirret vaihdettiin vanhoihin hyväkuntoisiin hirsiiin. Pienemmät vauriot korvattiin sovitus paloilla.

Hirsirunko oli taipunut, mutta tämä korjaantui uuden perustuksen ansioista. Alimmat hirret uusittiin kokonaan eli kengitettiin. Kengittämisen ajaksi hirsirunko nostettiin nestetunkeilla ilmaan kolmesta eri kohdasta. Alimmista hirsistä sahattiin lahoa hirttä pala pois, jolloin tunkki saatiin asetettua suoraan seinän alle. Hirret uusittiin vanhalla hyväkuntoisella hirrellä. Sisältä väliseinien hirret olivat pysyneet hyvinä, kuitenkin hirret olivat päältä tummuneet, joten seinät hiottiin käsihiomakoneilla. Lisälämmöneristeeksi laitettiin 45mm paksuinen mineraalivilla sisäpuolelle. Tuloksista nähdään myöhemmin rakenteen toimivuus. Ulkoverhoukslauditus uusittiin kokonaan.

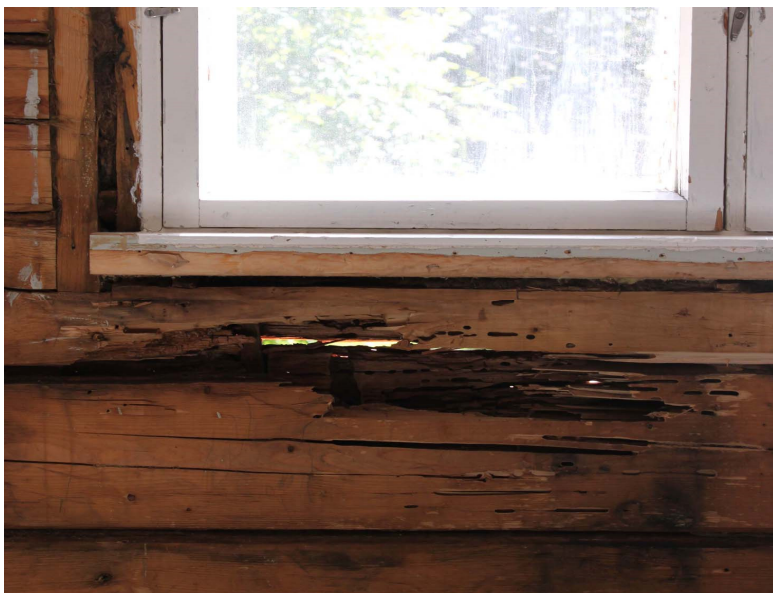
Rakennuksen ikkunoista puuttivat pellitykset sekä ikkunoissa oli vain yksi lasi, joten sen lämmöneristyskyky oli huono (kuva3). Ulko-ovet olivat hieman lahonneita ja huonokuntoisia sekä niistä puuttivat tiivistykset. Ovet eivät täyttäneet nykyaikaisia lämmöneristysvaatimuksia. Sisäovet oli vaihdettava niiden huonokuntoisuuden vuoksi.

KUVA 3. Yksilasinen ikkuna, josta pellitykset puuttuvat

Ikkunat ja niiden pellitykset uusittiin kokonaan. Sekä ulko- että sisäovet vaihdettiin ja tiivistykset korjattiin. Ikkunat vaihdettiin 3-kertaisiksi ikkunoiksi, joiden U-arvo on huomattavasti parempi ja täyttää nykyajan standardit.

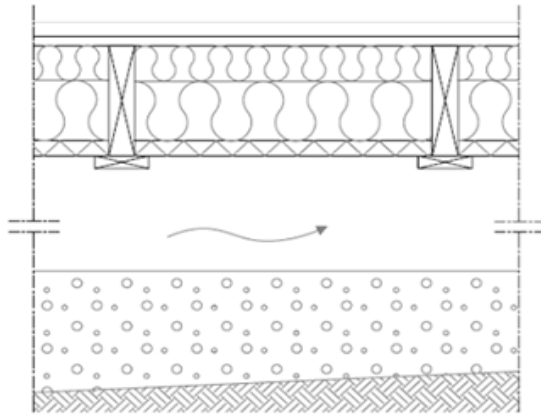
Rakennuksen alapohjan todettiin kuntoarviossa kärsineen lahovaurioita. Lisäksi sen eristyskyky ei täyttänyt nykyaikaisia lämmöneristysvaatimuksia, joten alapohja purettiin kokonaan ja rakennettiin uusi tuulettuva alapohja (kuva 4).

KUVA 4. Puurunkoinen rossipohja

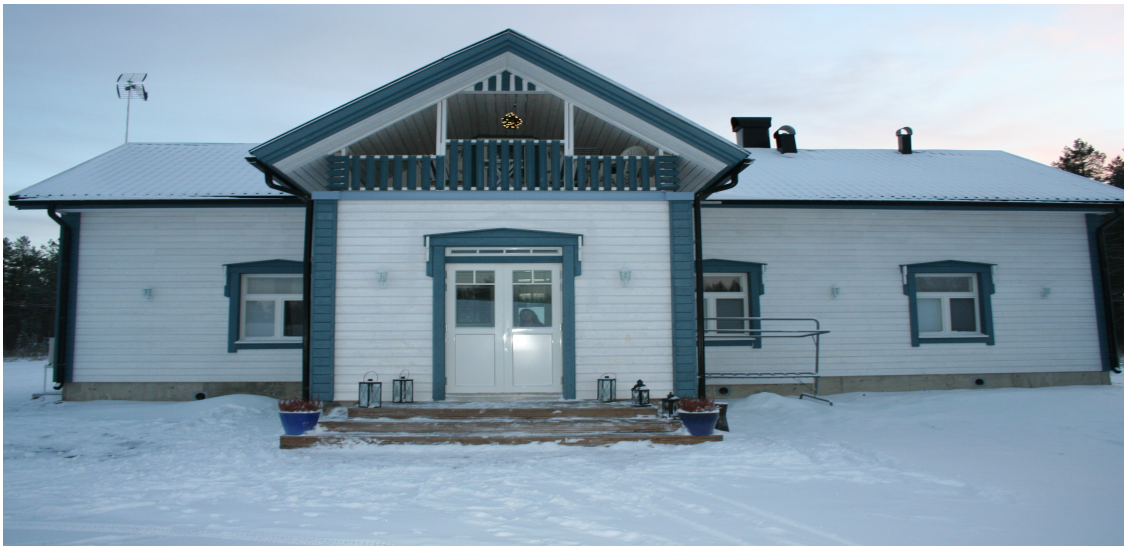
Rakennus vaatii suuria korjaustoimenpiteitä, jotta se saataisiin asuttavaan kuntoon. Rakennuksesta purettiin kaikki rakenteet ja rakennusosat, jotka olivat käyttökelvottomia. Ehjät ja hyväkuntoiset hirret säilytettiin ja lahonneet hirsit korvattiin vanhoilla hyväkuntoisilla hirsillä (kuva 5).

KUVA 5. Kunnostettu hirsitalo
