VANHAN RAKENNUKSEN KUNTOARVIO

Tuomo Uusitalo
Opinnäytetyö
Kevät 2014
Rakennustekniikan koulutusohjelma
Oulun seudun ammattikorkeakoulu

Tekijä: Tuomo Uusitalo
Opinnäytetyön nimi: Törmänhovi kuntoarvio
Työn ohjaaja: Kimmo Illikainen
Työn valmistumislukukausi ja -vuosi: Kevät 2014
Sivumäärä: 34 + 3 liitettä

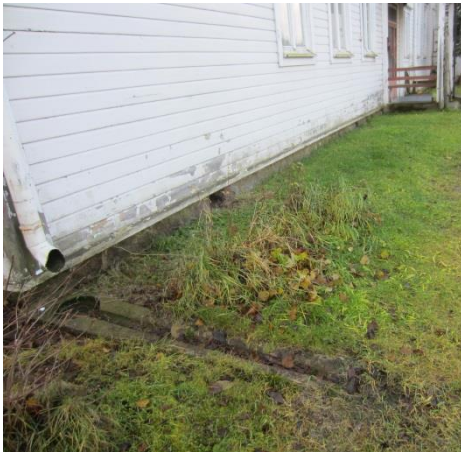
Vanhalla osalla on puupylväiden ja porakivien varaan rakennettu tuulettuva alapohja (liite 1: kuva 16). Alapohjan tuuletus ei ole riittävä, ja osa tuuletusaukoista oli tukittu arviointia tehdessä. Vanhan osan etupuolella maanpinnan huonojen kallistuksien vuoksi valumavedet pääsevät rakennuksen alle. Rakennuksen etupuolella ei ole kunnollisia tuuletusaukkoja alapohjatilaan (kuva 17). Alapohjatilassa on rakennusjätettä, joka tulee siivota pois ylimääräisen kosteuden kertymisen vuoksi. Maanpinnan korkeus vaihteli alapohjassa, ja osaksi se oli liian korkealla, mikä estää tuulettumista (liite1: kuva 18).

KUVA17. Alapohjan tuuletusraot ovat liian pienet talon etupuolella (kuva myös liitteessä 1)

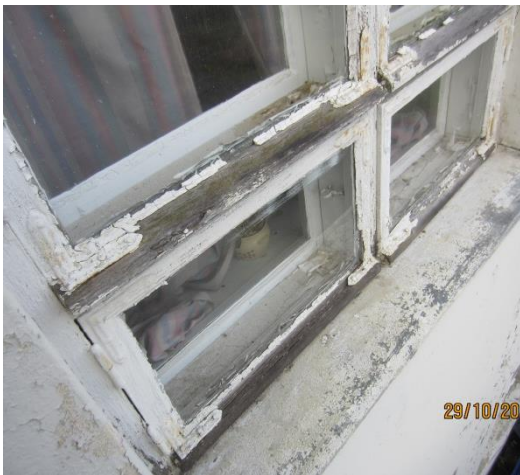
Rakennuksen ikkunat ovat vanhoja, ja ne vaikuttavat alkuperäisiltä kaksinkertaisilta sisään - ulos aukeavilta puuikkunoilta. Kaikki ikkunoiden puuosat ja ikkunapuitteet ovat kunnostuksen tarpeessa koko rakennuksessa (liite 1: kuva 33, kuva 34). Lähes kaikissa ikkunoissa vesipenkkipellit ovat liian vaakatasossa (liite 1: kuva 35) ja osassa kallistus on väärään suuntaan (liite 1: kuva 36), mikä aiheuttaa ylimääräistä kosteusrasitusta ikkunapuitteille ja etenkin ikkunan karmiosille.

KUVA 34. Ikkunoiden puuosat ovat kunnostuksen tarpeessa (kuva myös liitteessä)

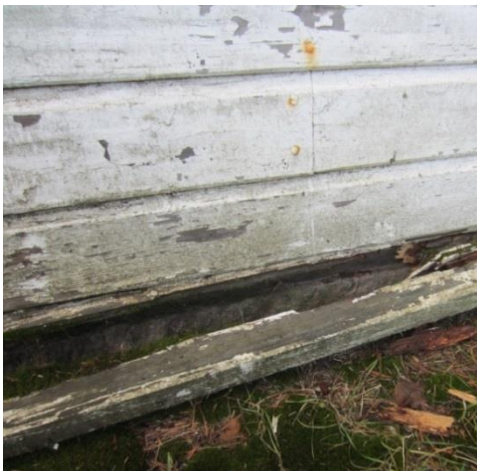
Rakennuksen etuosassa mitattiin alimman hirren kosteus (kuva 20). Mittarin lukema on 115 (märkä). Kuvasta voi jo päätellä, että hirsi on märkä. Lisäksi rakennuksen alta mitattiin hirsien kosteutta kolmesta kohti. Näissä kohdissa lukemat olivat normaaleja. Lopputulos oli, että alapohjan hirret olivat kuivia mitatuista kohdista.

KUVA 20. Alin hirsi on kastunut huonon tuuletuksen ja maanpinnan väärin kallistusten vuoksi (kuva myös liitteessä 1)

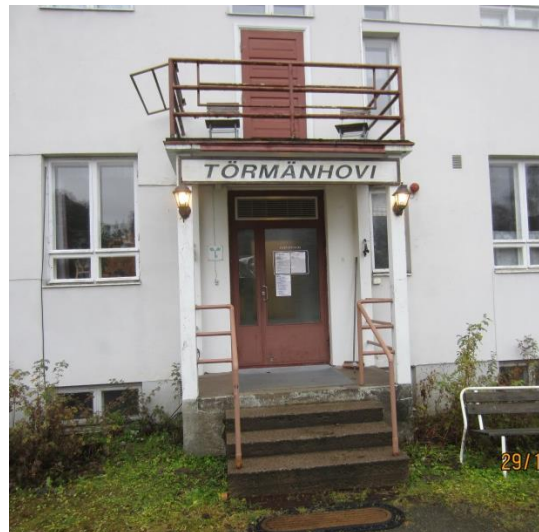
KUVA10. Betonipilareilla tuettu parveke

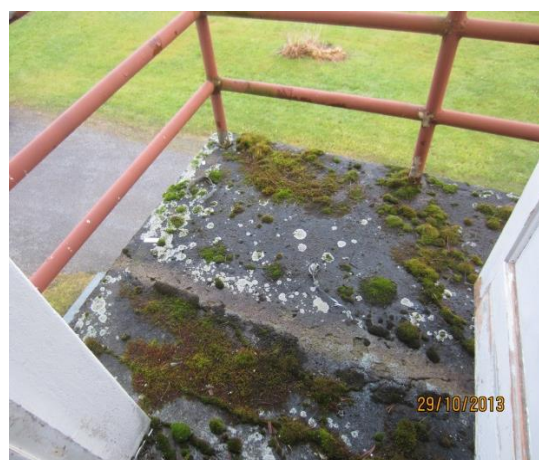
KUVA12. Ulokeparvekkeella kasvaa sammalta ja pinnassa on halkeamia

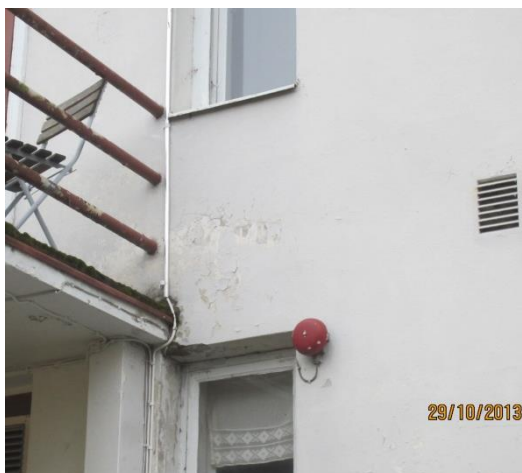
KUVA13. Parvekkeen ja seinän rajalle on kertynyt kosteutta

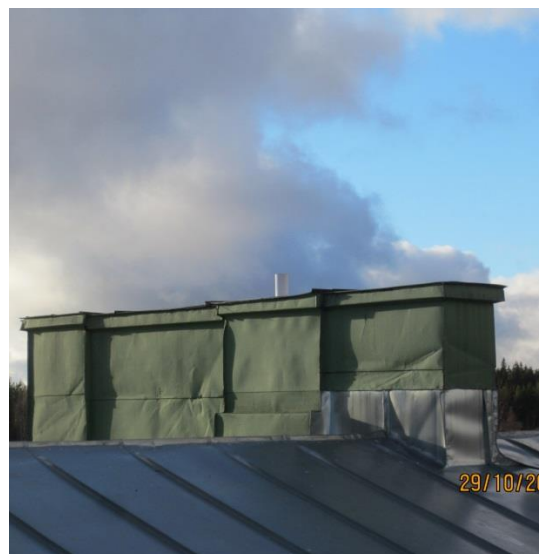
KUVA30. Savupiipun päältä uupuu piipunhattu

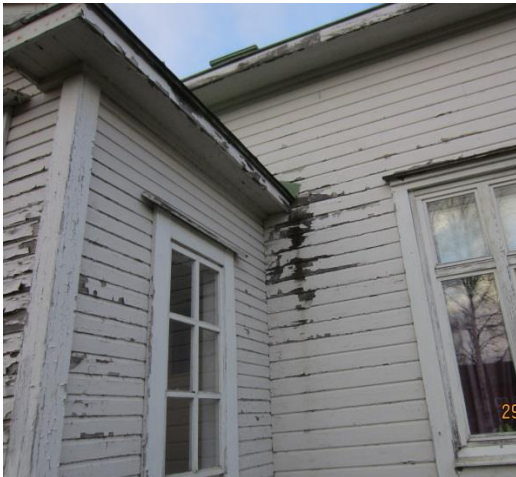
letusrakoa. Todennäköisesti laudoitus on asennettu suoraan hirsirunkoa vasten rakennusajalle tyypilliseen tapaan. Ulkoseinien puurakenteissa on paljon vaurioita (liite 1: kuva 31), ja ne tulisi kunnostaa tarvittavassa laajuudessa. Erityisesti alastuloputkien kohdalla ja seinän alaosassa puuverhous on huonossa kunnossa liiallisen kosteuden vuoksi. Uuden osan tiilirappaus on kohtuullisessa kunnossa, mutta osittain on havaittavissa pinnoitteen hilseilyä (liite 1: kuva 32).

KUVA31. Puuverhouksessa paljon vaurioita

- Hirsirakenteiden lahovaurioiden korjaus ulkoseinässä julkisivuremontin yhteydessä.

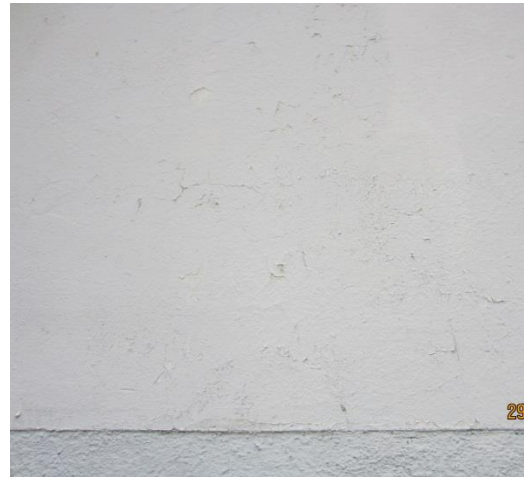
KUVA32. Rappaus hilseilee joissain kohti ulkoseinää

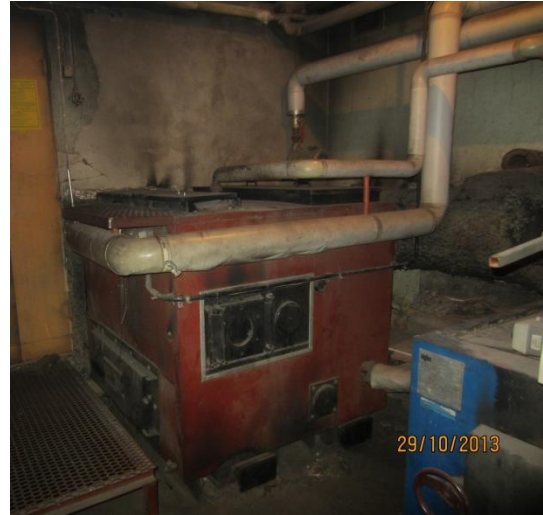
KUVA44. Lämmityslaitteen kannessa on vuotoa
