1940–50 -luvun rintamamiestalon kuntoarvio ja rakenteiden U-arvojen parantaminen

Arttu Pitkänen

Opinnäytetyö

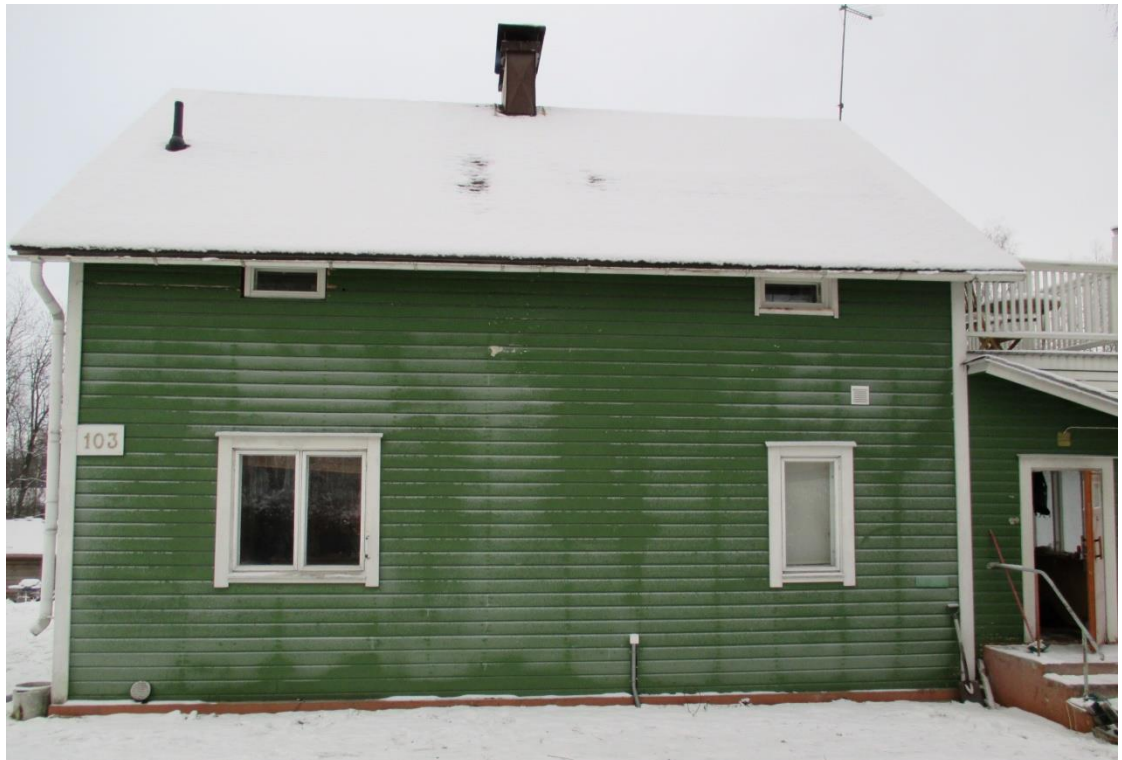
Kuva2. Näkymä rakennuksen pohjoispuolelta. Kuva: Arttu Pitkänen 2013

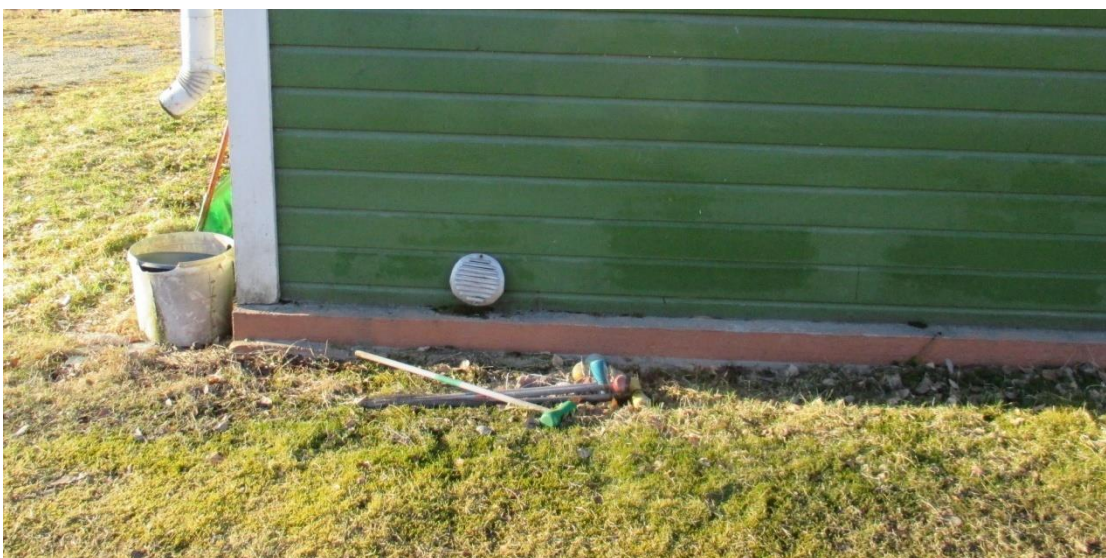
Rakennus sijaitsee loivalla rinnetontilla. Taloa ympäröivä maanpinta viettää osin taloon päin. Sokkelin vierustalla on eloperäistä maa-ainesta josta kasvaa mm. sammalta ja heinää (kuva 3).

Kuva 3. Kuva pohjois-itänurkan sokkelista. Kuva: Arttu Pitkänen 2014

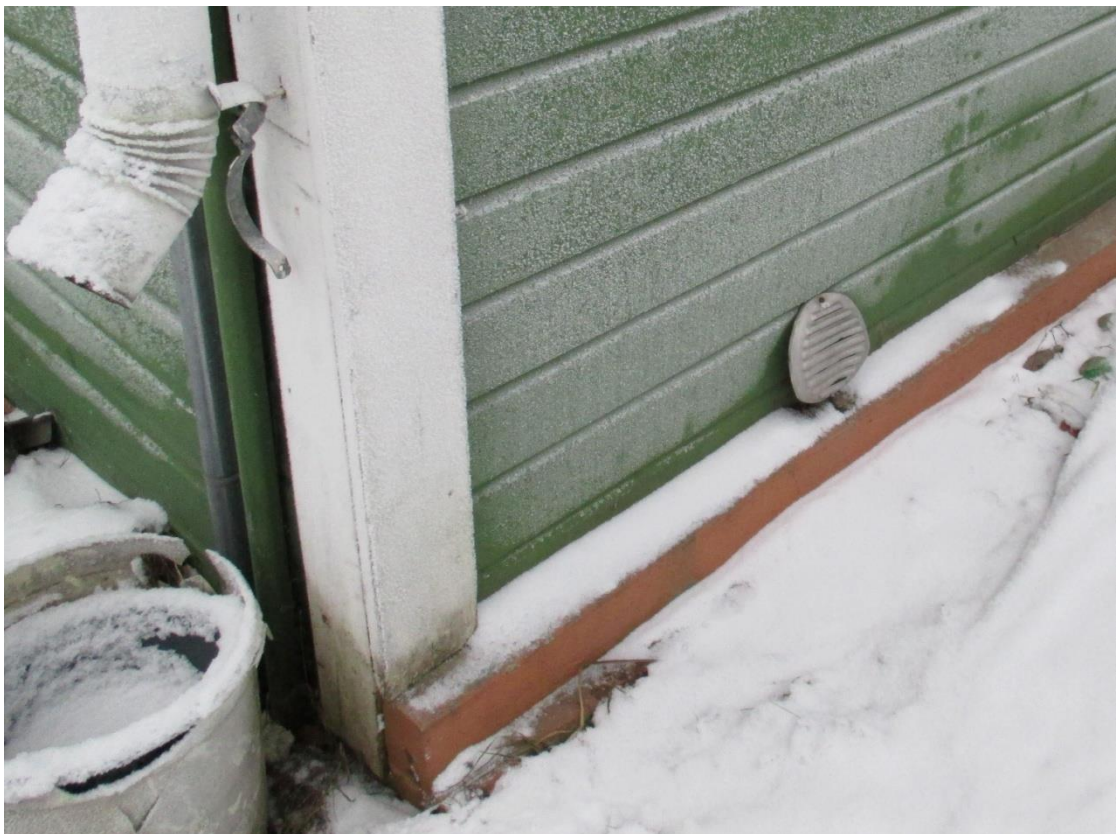
Sokkelin korkeus on kolmella talon seinustalla riittämätön, varsinkin pohjoisen ja idänpuolilla. Sokkelin paksuutta on lisätty jossakin vaiheessa, jolloin betonia on valettu myös alimman seinäpaneelin päälle. Sokkelin yläpinta on tasainen jolloin sade- ja sulamisvedet pääsevät valumaan seinäpaneelin ja sokkelin väliin aiheuttaen kosteusvauriovaaran. Sokkelin ulkopinta on muutenkin rapautunut ja halkeillut ympäri talon ja kaipaa kunnostusta (kuva 4).

Kuva 4. Sokkeli valettu paneelin päälle. Kuva: Arttu Pitkänen 2013

Rapautunut vanha betonipinta puretaan pois. Koska sokkelissa on paljon isoja luonnonkiviä, ei betonia kannata yrittää puhdistaa täysin pois vaan tasaisesti uloimpaan luonnonkiven pintaan. Uusi sokkelipinta valetaan vanhan päälle ja raudoitetaan kiinni mieluusti luonnonkiveen saakka. Sokkelia ei valeta ulkoseinän paneelin päälle vaan sokkelin yläreuna jätetään paneelin alapuolelle. Sokkelin ulkosivu mitoitetaan joka seinällä uusien ulkoseinien mittojen mukaan siten, että paneelin ulkopinta olisi aina tuuletusraon verran ulompana kuin sokkelin (kuva 22). Näin vesi ja lumi eivät pääse enää kertymään sokkelin päälle. Tarvittaessa sokkelin yläpintaa voidaan viistää, kuten kuvassa 22 näkyy, mutta helpoin olisi tehdä tasainen pinta. Viiste on tehty kuvassa sitä varten jos sokkelin päälliseen hirteen porataan alapohjalle tuuletusaukkoja.

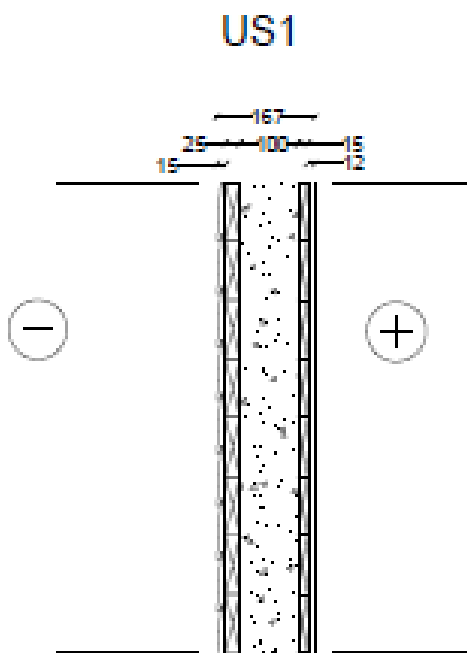
Kuva 5. Nykyinen seinärakenne. Kuva: Arttu Pitkänen 2014

Yleensä tällaisessa rakenteessa on käytetty tervapaperia, mutta tässä kohteessa kaikki pahvit olivat tavallista voimapaperia, joka on ilmansulkuna rakenteessa, sekä estää sahanpurua valumasta pois seinäautojen raoista. Voimapaperi ei ole kosteuden liikettä estävä rakennusmateriaali. Kaikki materiaalit ovat hengittäviä eli hygroskooppisia, paitsi julkisivun maali. Koska ulkoseinässä ei ole tuuletusrakoa, on hengittämätön ulkomaali estänyt rakenteen kuivumisen ulospäin ja maali on alkanut hilseillä. Kosteus jäätyy talvella seinän ulkopintaan kuuraksi, jonka voi nähdä aiemmas- ta kuvasta 3.

Ulkoseinärakenteen lämmöneristävyys on huono. Lämmöneristeenä on käytetty ai- noastaan 100 mm paksua sahanpurukerrosta, jonka lisäksi talossa on useita ilman- vuotokohtia. Talon ulkoseinän U-arvo on 0,575 W/m²K, kun nykyään vaadittava U- arvo on 0,17 W/m²K tai parempi.

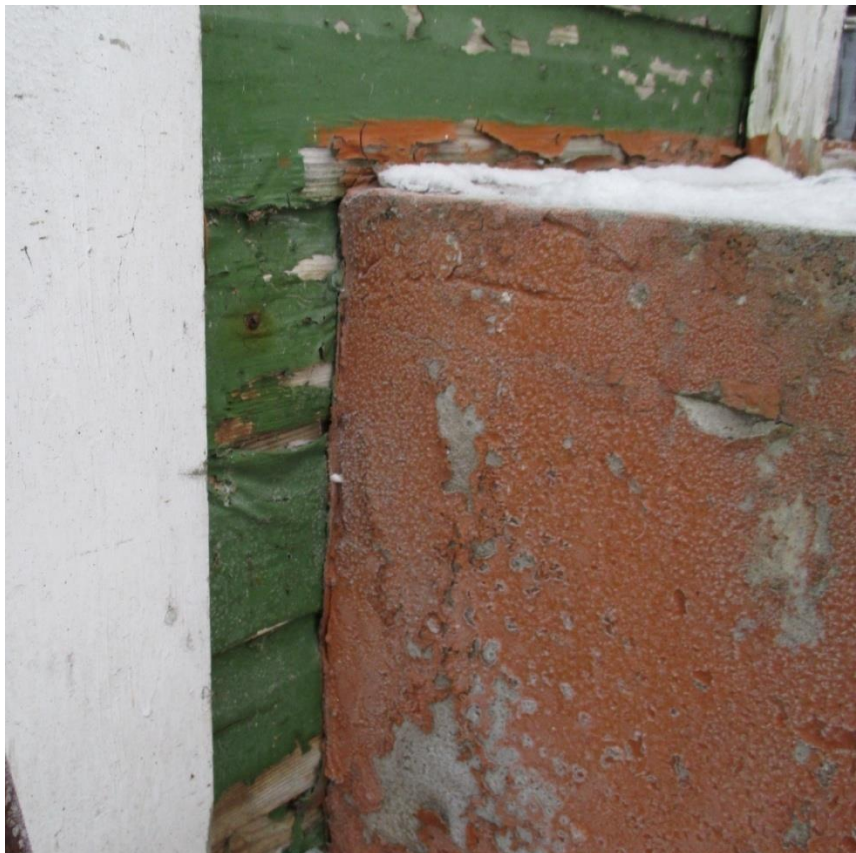
Sokkelin lisäksi myös kylmäeteisen betoniportaat on valettu suoraan julkisivupanee- leita vasten. Rakenteiden väliin on päässyt vettä aiheuttaen puun haurastumista ja runsaan maalin hilseilyn (Kuva 6).

Kuva 6. Kylmäeteisen betoniportaat. Kuva: Arttu Pitkänen 2013

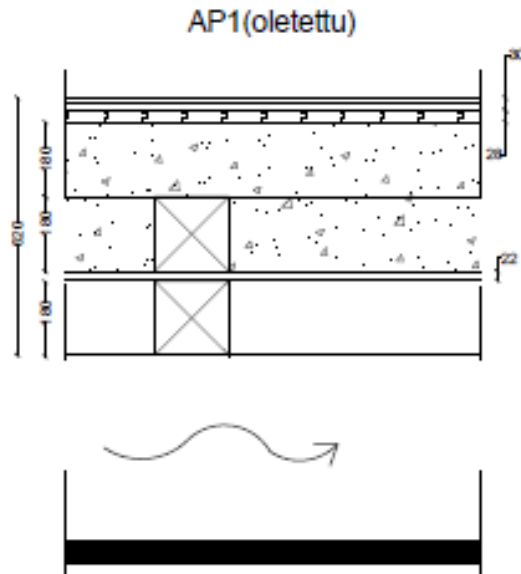
Alapohjarakenne tutkittiin tarkastelemalla alapuolelta ryömintätilasta ja yläpuolelta keittiössä sijaitsevasta aikaisemmin tehdystä tarkasteluaukosta. Alapohjan nykyinen U-arvo on 0,248 W/m²K. Nykyinen vaatimustaso ryömintätilaan rajoittuvalle alapohjalle on 0,17 W/m²K. Rakenteessa oleva toiseksi ylin hirsi on arvattu sillä sitä ei päästy tarkastelemaan. Pitkällä metallipiikillä tunnustelemalla tultiin kuitenkin siihen tulokseen, että koko matkalla kulkee hirsi eikä esim. vain korokepaloja (kuva 7). Puurakenteissa ei havaittu tarkasteluhetkellä home- tai lahovaurioita. Osaa alapohjaa kannattavista vaakahirsistä oli tuettu pystypuilla, jotka lähtivät suoraan maanpinnasta. Puutavara ei ollut kyllästettyä, joten lahoamisvaara on todennäköinen. Jossakin vaiheessa tukipuita on uusittu tai lisätty. Alapohjan ja ulkoseinän liitoskohdassa näyttäisi olevan mahdollinen ilmavuotokohta, mutta ilmansulkupaperia ei päästy näkemään rakenteita rikkomatta.

Kuva7. Nykyinen alapohjarakenne. Kuva: Arttu Pitkänen 2014

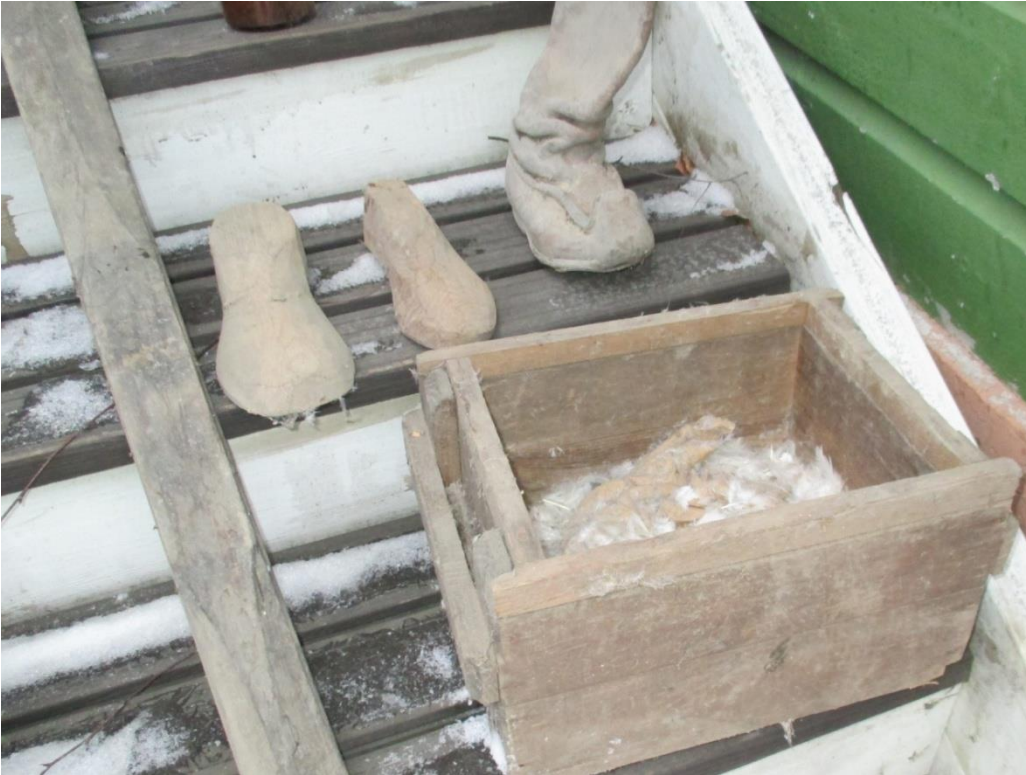
Ryömintätilassa maa viettää pohjoissivulta eteläsivulle päin, mutta välillä on myös painanteita, joihin mahdollinen vesi pääsee kertymään. Ryömintätilasta ei ole erillistä vedenpoistoa vaan tilaan mahdollisesti kertyvä vesi tuulettuu pois tai imeytyy maaperään. Tilaan on varastoitu paljon eloperäistä sinne kuulumatonta materiaalia, kuten saunavastoja, olkipatjoja, nahkakenkiä, laudan pätkiä ja puulaatikoita. Tilaan pääsevän kosteuden ja lämmön takia nämä eloperäiset materiaalit alkavat lahota ja homehtua. Hajuhaitat sisätiloissa saattavat johtua juuri näistä materiaaleista alapohjassa: materiaali homehtuu ja haju kulkee ilmavuotojen kautta sisätiloihin (kuva 8).

Kuva 8. Erinäisiä alapohjasta löytyneitä esineitä. Kuva: Arttu Pitkänen, 2013

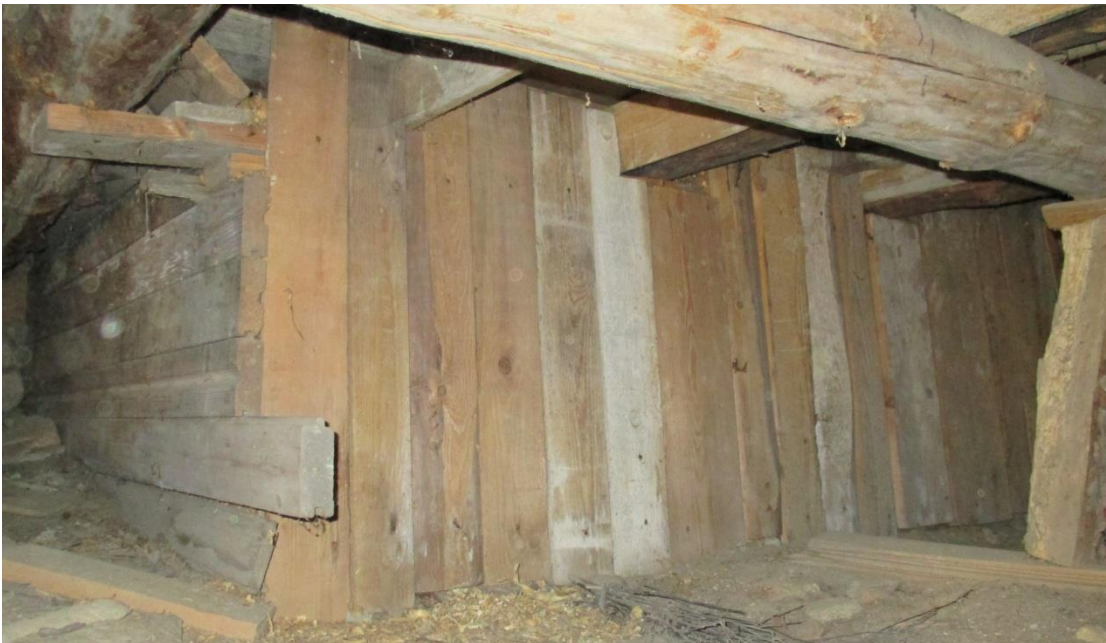
Alapohjaa tutkiessa paikannettiin keittiön alla oleva entinen kylmäkellari, jonka kulkuaukko sisältäpäin on nykyään tukittu. Tarkasteluhetkellä ei havaittu kellaritilaan johtavia tuuletusaukkoja. Kellariseinän vanhat muottilaudoitukset ovat yhä paikallaan ja aiheuttavat homevaurioriskin (kuva 9).

Kuva 9. Ryömintätilassa sijaitseva kylmäkellari. Kuva: Arttu Pitkänen, 2013

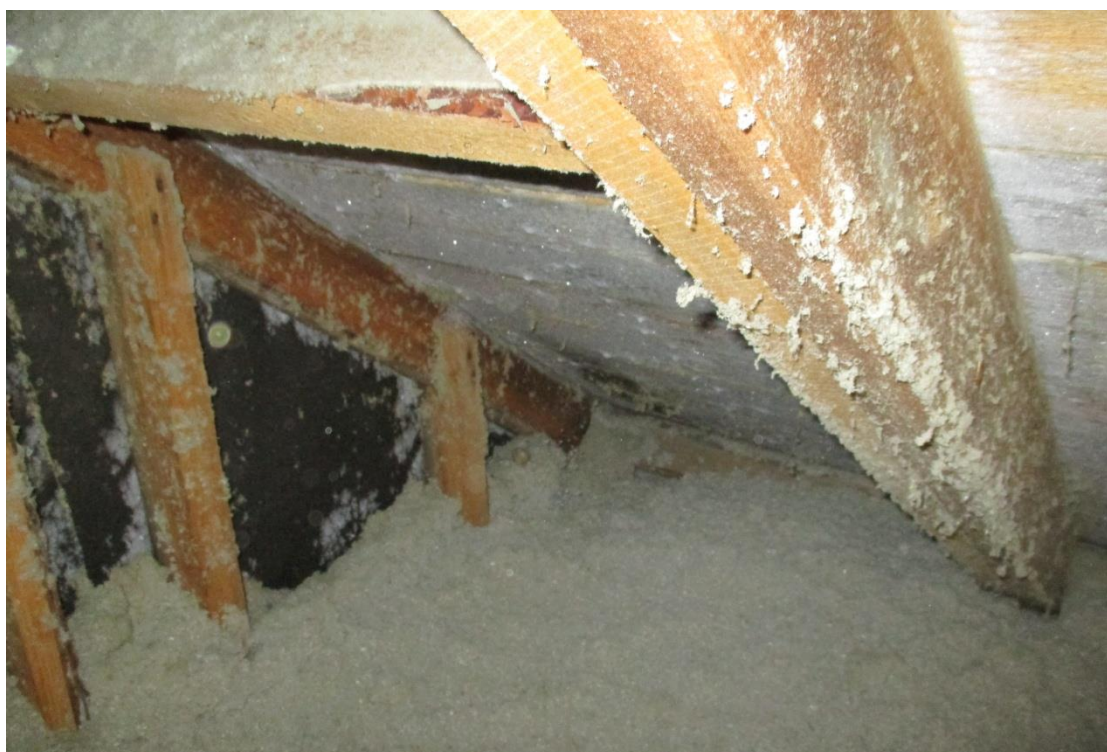
Yläpohjan kuuluisi toimia siten että talon sivulappeilta, kattokannattajien välistä, ilma pääsee kiertämään yläpohjaan ja poistumaan talon päädyissä olevista poistoaukoista. Lappeiden tuuletusraot on tukittu puhallusvillalla, jolloin tuulettuvuus on estetty (kuva 10). Riittämätön tuulettuvuus näkyy kosteuden kertyminä vesikatteen aluspuiden alapinnoilla (kuva 11). Umpinainen tuulettumaton rakenne voi aiheuttaa kosteusvaurioita rakenteille.

Kuva 10. Yläpohjan lappeiden tuuletusraot on tukittu. Kuva: Arttu Pitkänen, 2013

Kaikki roska ja vanha lämmöneriste poistetaan tuulettuvasta vinttitilasta. Vinoissa kohdissa tämä voi olla hankalaa, ellei vesikatteen rakenteita avata remontoinnin yhteydessä. Kaikki kosteus- ja lahovaurioituneet rakenteet vaihdetaan uusiin tai käsitellään Boracol 10RH -homeenestoaineella. Varmistetaan ilmansulkupaperin tiiviys ja

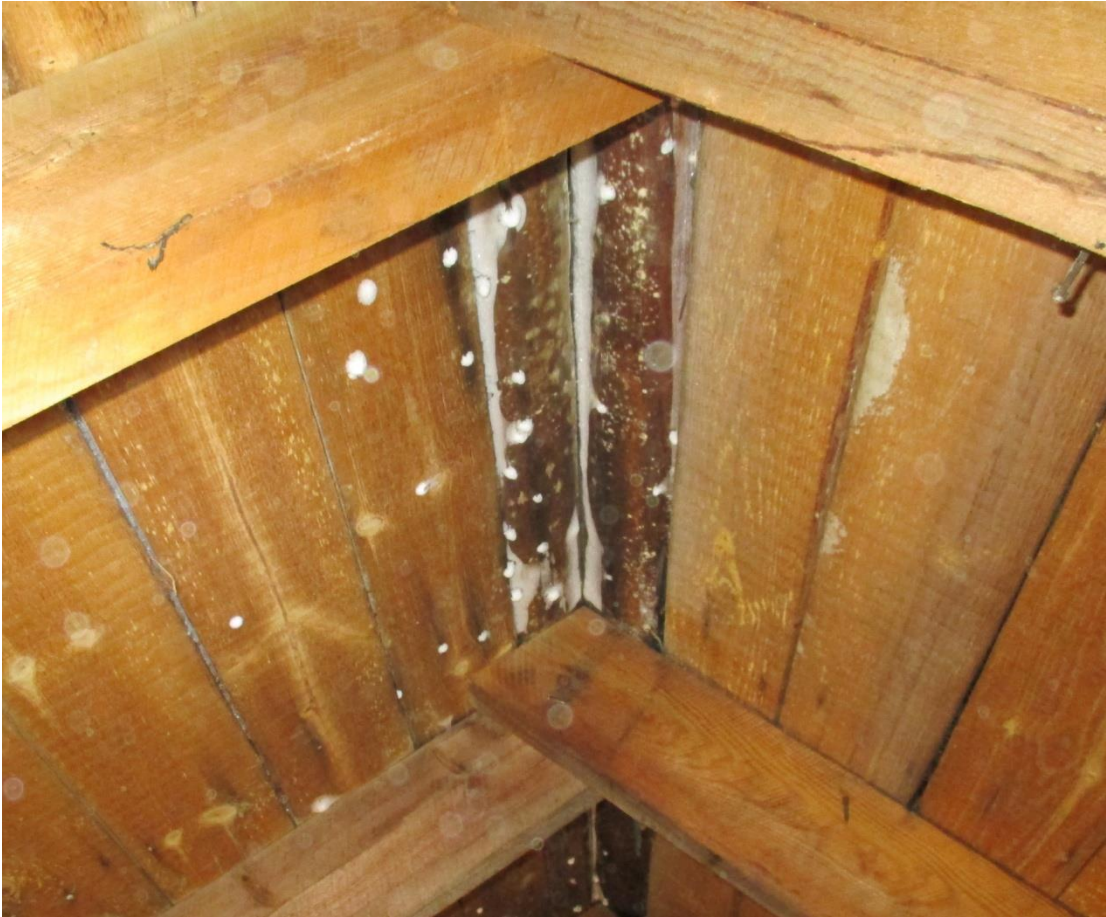
Kuva 11. Kosteuden kertymistä ja kuurautumista yläpohjassa. Kuva: Arttu Pitkänen, 2013

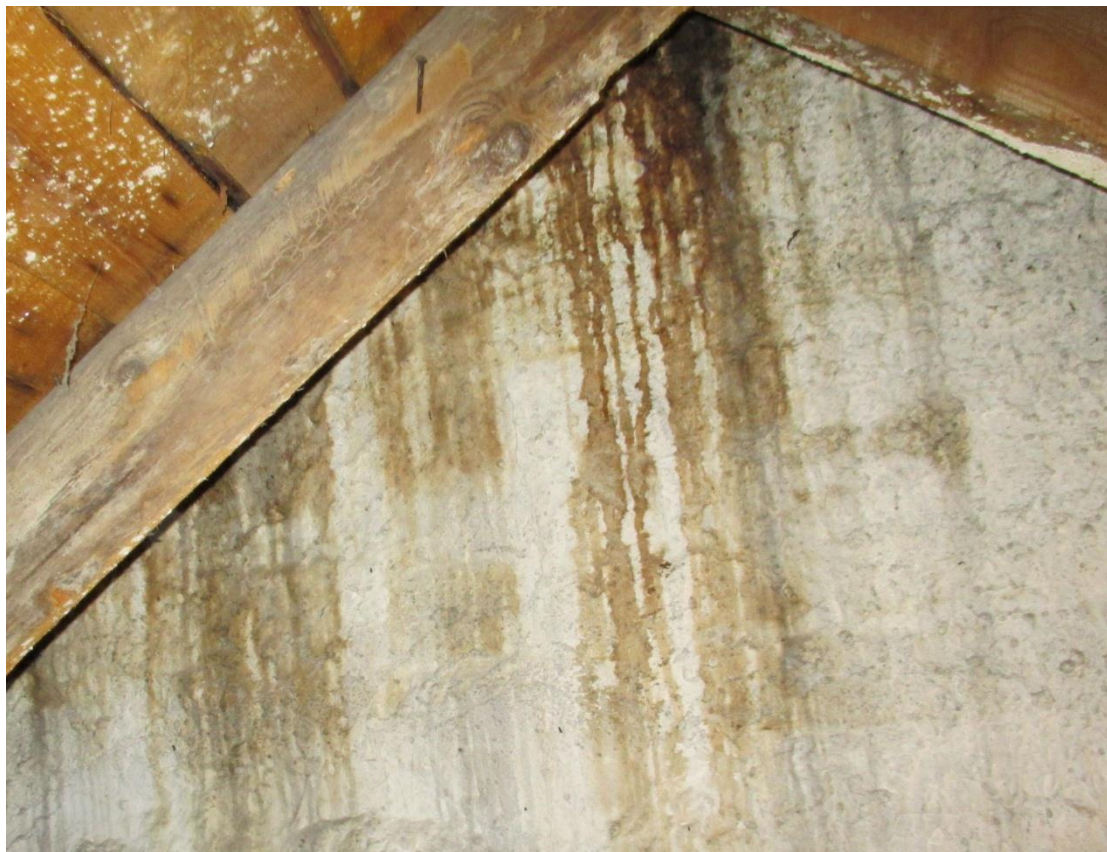
Vesikattona on bitumikarmikate, joka on asennettu umpilaudoituksen päälle. Katolta päin tarkasteltuna bitumissa on paikoin pieniä repeämiä, esim. lähellä savupiippua. Lisäksi katon ja savupiipun välistä pääsee vesi valumaan yläpohjaan (kuva 12). Läpivienti ei siis ole vedenpitävä. Yläpohjasta tarkasteltuna havaittiin osan katteen aluslaudoista olevan kosteita ja mahdollisesti vaurioituneita. Entisten kylmävinttien eli vinotilojen kohdalla vesikatetta ei päästy tarkastelemaan alapuolelta.

Kuva 12. Savupiipun läpivienti vesikatossa on vuotanut. Kuva: Arttu Pitkänen, 2013

Vesikatteen kunto tarkastutetaan ammattilaisella. Kattoremontin yhteydessä aluslaudoja joudutaan luultavasti vaihtamaan, sillä aluslaudoissa on jo jonkin verran kosteusvaurioita. Samalla yläpohjan lämmöneristyksen vaihto vinotiloissa käy helposti kun eristeet päästään asentamaan vesikatolta päin. Myös vesikatteen koron nostamista kannattaa harkita, sillä tällä toimenpiteellä saataisiin vinotilat tuulettuviksi ja räystäitä pidennettyä (LIITE 36) (LIITE 37). Liitteistä käy ilmi miten uusi rakenne toteutetaan. Uudet korokeosat kiinnitetään vanhojen kattokannattimien päälle joko sivusta naulatuilla laudoilla tai naularistikoin. Vanha kannatin katkaistaan ennen ulkoseinän paneelia ja uusi korokeosa jatketaan seinän ulkopinnan yli haluttuun räystäspituuteen. Uusien korokeosien väliin ei enää asenneta paneeleita vaan ne jätetään tuulettuviksi. Korokeosien väliin asennetaan pieneläinverkot. Vesikaton remonttia suunnitellessa voi myös miettiä muita katemateriaali vaihtoehtoja.

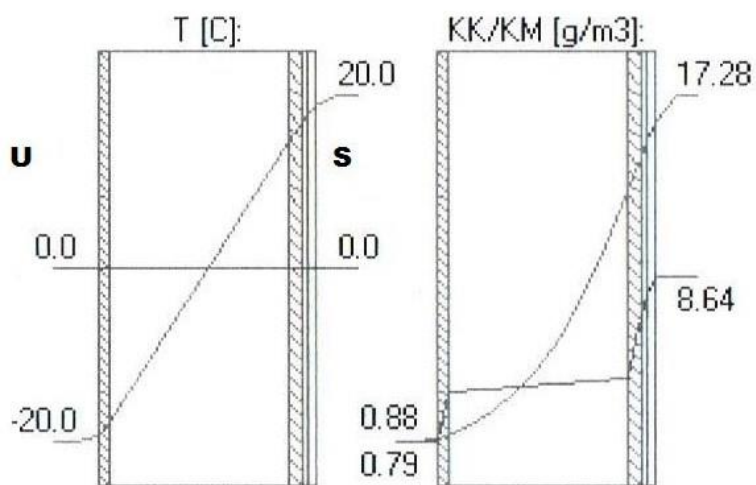
AP1 rakenteessa U-arvo on melko hyvä vanhalle purueristeiselle talolle, eristekerroksen paksuuden ansiosta. Suhteellinen kosteus saavuttaa 100 % vain purueristeen alapinnassa. Tämä tarkoittaa sitä, että kosteus pääsee tiivistymään vedeksi, rakenteen sisässä. Rakenne kykenee hengittämään kosteuden pois tuulettuvan ryömintätilan kautta (kuva 13).

Kuva 13. AP1:n lämpö- ja kosteuskäyrät. Kuva:Arttu Pitkänen 2014

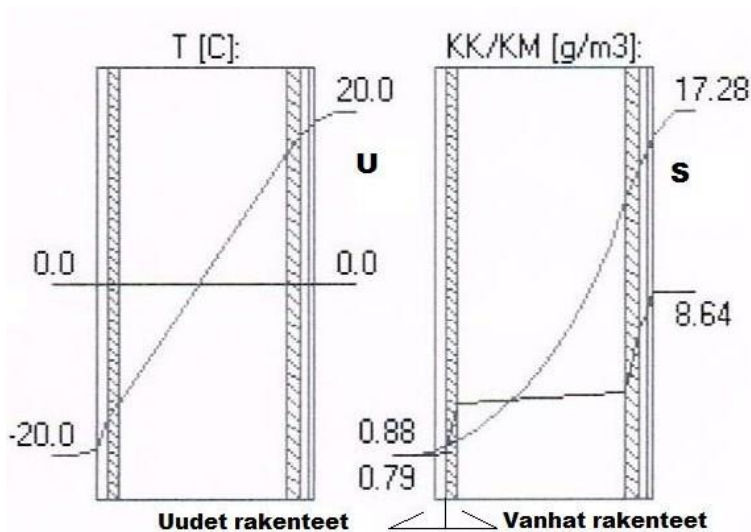
Rakennevaihtoehdossa AP2 vanhaa rakennetta AP1 ei pureta ollenkaan. Alapinta puhdistetaan ja alimpien hirsien väliin asennetaan laudoitusta vasten runkoleijonalevyt. Levyjen saumat tiivistetään ilmatiiviimmiksi, joko ilmansulkuteipillä tai pistoolikäyttöisellä PU-vaahdolla (LIITE 14). AP2:n tulokset eivät eroa juurikaan AP1:stä, sillä runkoleijonalevyllä haetaan enemmänkin ilmatiiviuden parantamista. Kosteutta kertyy hieman vähemmän purueristeen alapintaan ja U-arvo on hitusen parempi AP1:een verrattuna (kuva 14).

Kuva 14. AP2:n lämpö- ja kosteuskäyrät. Kuva: Arttu Pitkänen 2014

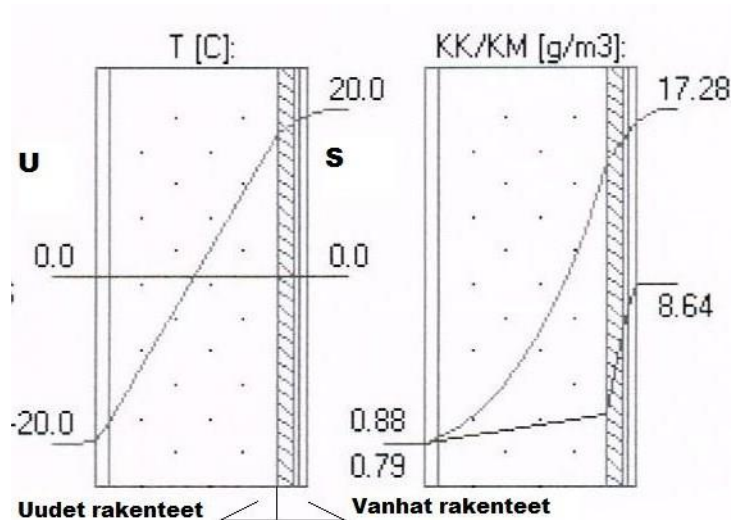
Rakennevaihtoehdossa AP3 vanha rakenne puretaan ylempään pahviin asti pahvia rikkomatta. Kantavat hirret jäävät paikalleen. Hirsien väliin asennetaan 335 mm Ekovillalevyä tai Ekovilla-puhallusvillaa. Eristekerrosta voi myös lisätä sillä vaakahirsien korot antavat melko paljon varaa valittaessa eristevahvuutta. Ekovillan alle tulee 25 mm runkoleijonalevy joka tuetaan alapuolelta laudoilla, jotka kiinnitetään vaakahirsiin. Runkoleijonan saumat tiivistetään ilmansulkuteipillä tai pistoolikäyttöisellä PU-vaahdolla (LIITE 15). AP3 on vaihtoehdoista toimivin, sillä suhteellinen kosteus ei saavuta rakenteessa 100 % missään vaiheessa ja U-arvo on vain noin puolet alkupe- räisestä (kuva 15). AP3 U-arvo kelpaisi nykyiseen uudisrakennukseenkin ja arvoja voi vertailla taulukosta 1.

Kuva 15. AP3:n lämpö- ja kosteuskäyrät. Kuva:Arttu Pitkänen 2014

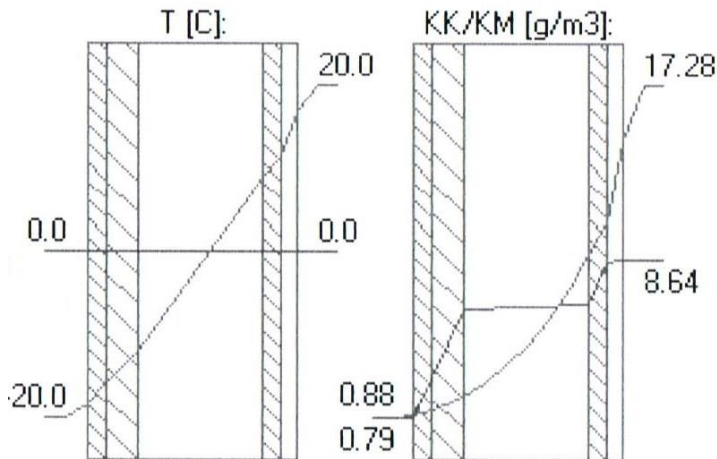
US1 rakenteessa lämpötilan muutoskäyrä on huomattavasti jyrkempi sisä- ja ulkotilan välillä kuin toisissa ulkoseinärakennevaihtoehdoissa, lämpötilan ollessa 0 °C noin puolessa välissä runkotolppaa. Suhteellinen kosteus nousee 100 % vinolaudoituksen ja purueristeen kohdissa. Rakenteeseen kertynyt kosteus tuulettuu pois kesäkuukau-sien aikana (kuva 16). Pitkään rakenteessa pysyvä kosteus voi aiheuttaa home- ja kosteusvaurioita rakenteeseen.

Kuva 16. US1:n lämpö- ja kosteuskäyrät. Kuva: Arttu Pitkänen 2014

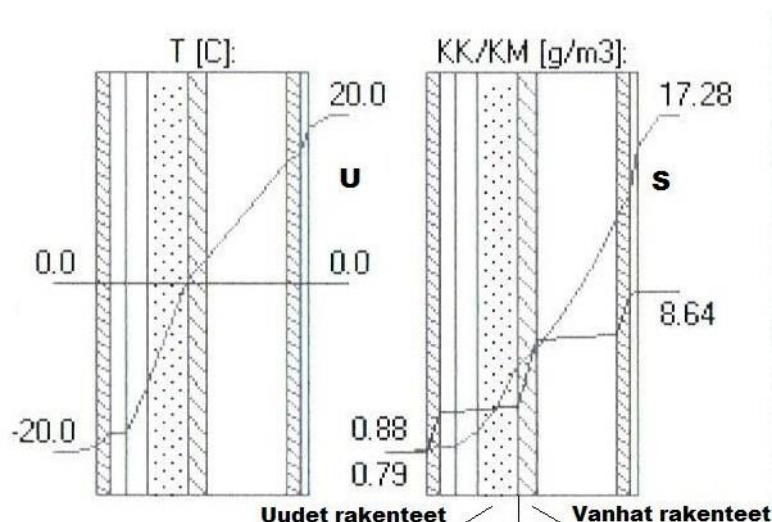
US2 rakenteessa lämpötilan käyrä on loivempi eli lämpötila rakenteessa laskee sisältä ulospäin mentäessä huomattavasti hitaammin. Näillä toimenpiteillä on U-arvo parantunut huomattavasti verrattuna US1:een (Taulukko 1). Kosteus kertyy tuuletusraon, runkoleijonan ja ekovillan kohdille, mutta tuuletusraon ansiosta kosteus pääsee haihtumaan hyvin rakenteesta. Kosteus kertyy myös pienelle alueelle sahanpurun ja vinolaudoituksen väliin, mutta hengittävyuden ansiosta rakenteen pitäisi pystyä luovuttamaan kosteuden pois (kuva 17).

Kuva 17. US2:n lämpö- ja kosteuskäyrät. Kuva:Arttu Pitkänen 2014

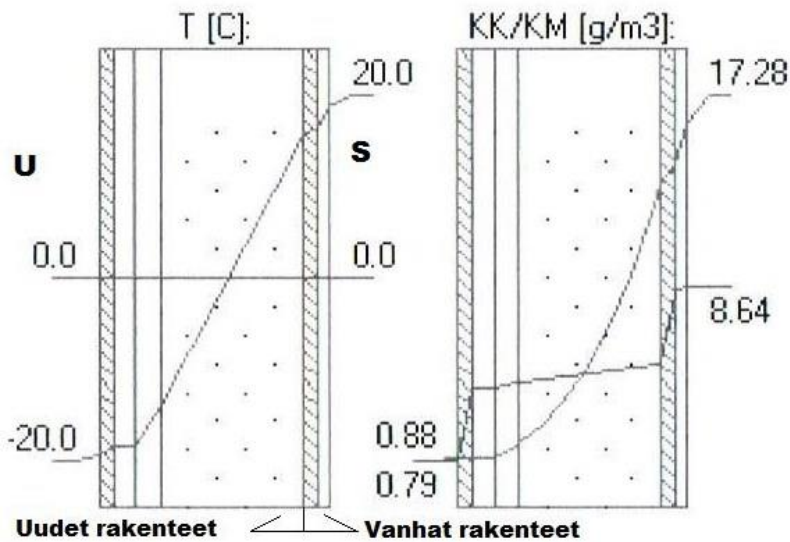
US3 on rakenteena toimivin. U-arvo on rakennevaihtoehdoista paras ja kosteus kertyy vain tuuletusraon, runkoleijonan ja ekovillan ulkoreunan alueelle. Tuuletusraon ansiosta rakenne pääsee kuivamaan hyvin. (kuva 18).

Kuva 18. US3:n lämpö- ja kosteuskäyrät. Kuva:Arttu Pitkänen 2014

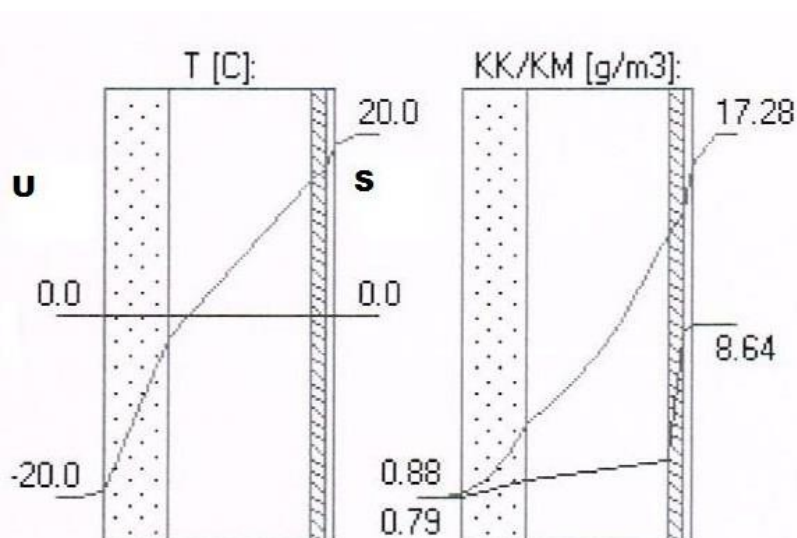
YP1 rakenteessa suhteellinen kosteus ei nouse 100 % missään vaiheessa. Yläpohjan lämmöneristävyyssyky tosin ei ole paras mahdollinen (kuva 19).

Kuva 19. YP1:n lämpö- ja kosteuskäyrät. Kuva:Arttu Pitkänen 2014

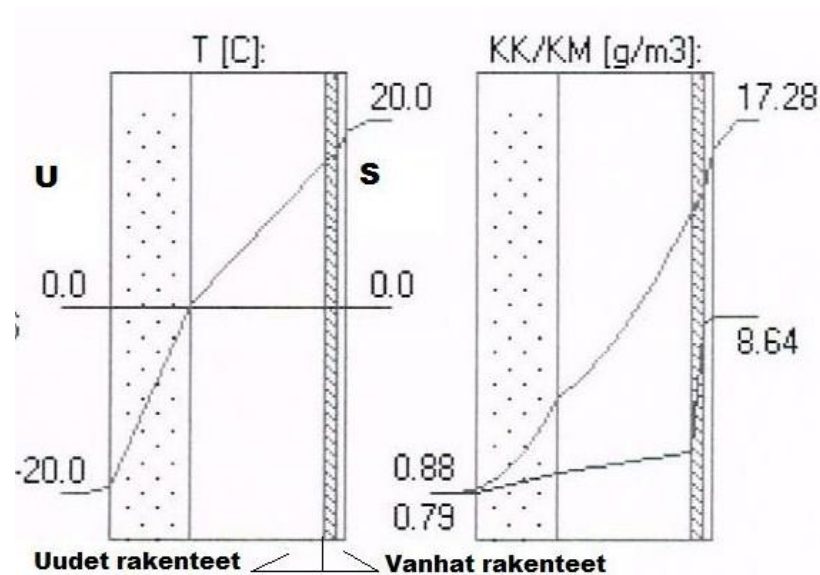
YP2 ei eroa YP1:stä juurikaan. Eristevahvuutta vain hieman lisäämällä kosteuskäyrä ei juuri muutu ja U-arvokin paranee vain hieman (kuva 20).

Kuva 20. YP2:n lämpö- ja kosteuskäyrät. Kuva:Arttu Pitkänen 2014

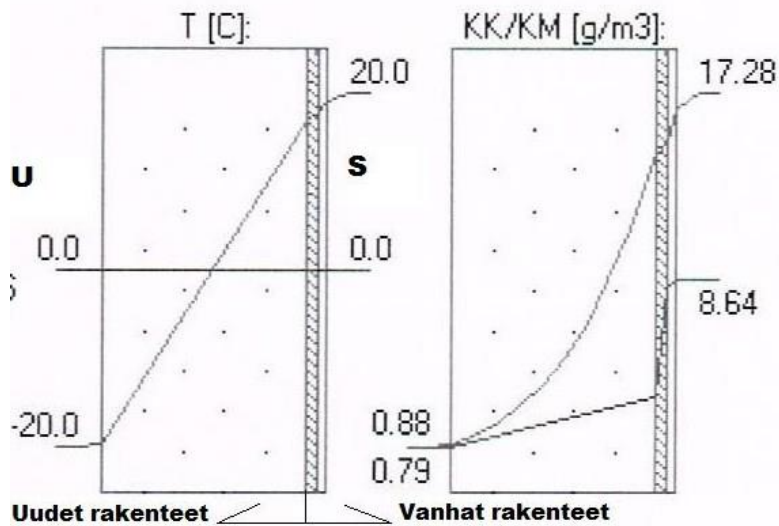
YP3 on vaihtoehdoista parhaiten toimiva. Suhteellinen kosteus ei nouse 100 % ja U-arvoakin on saatu parannettua enemmän. U-arvo ei vastaa lähellekään nykyvaatimuksia, mutta tässä työssä on tarkoituksena parantaa lämmöneristyskykyä, ei saat-
taa niitä uudisrakentamisen tasolle (kuva 21).

Kuva 21. YP3:n lämpö- ja kosteuskäyrät. Kuva:Arttu Pitkänen 2014
