1930-LUVUN HIRSITALON PITKÄN TÄHTÄIMEN SUUNNITELMA

Metropolia Ammattikorkeakoulu

Insinöörityö

31.3.2023

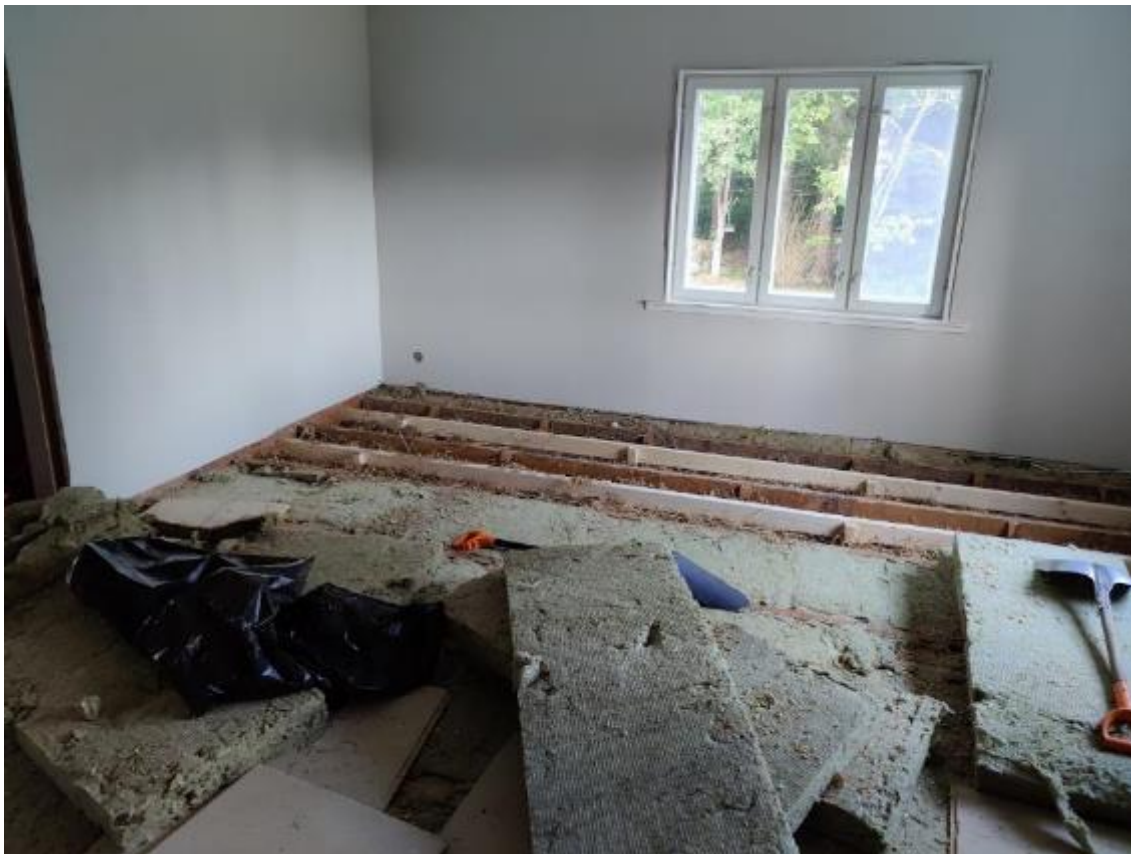
Kuva 8 Päärakennuksen puukoolattu lattia. Rakenne on luokiteltu riskirakenteeksi.

Kellarin ja ensimmäisen kerroksen välissä on betonirakenteinen puukoolattu välipohja. Lattiapinta avattiin ja tarkasteltiin aistinvaraisesti ja todettiin rakenne kuivaksi. Muualla alapohjan ja ensimmäisen kerroksen välissä rakenne on perinteinen puuvälipohja.

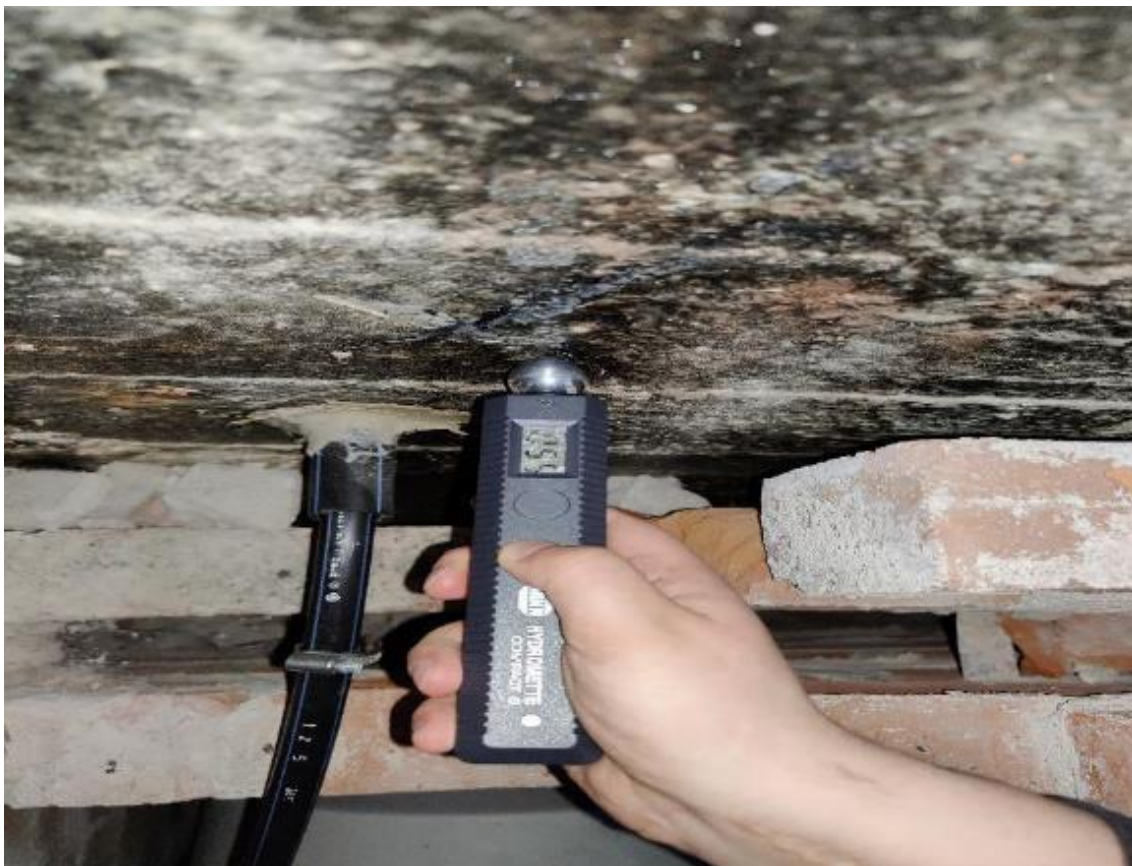
Perustukset ovat hyvässä kunnossa. Pintakosteudenosoittimella eikä aistinvaraisella havainnoinnilla havaittu maanvastaisilla osilla korkeita kosteuspitoisuuksia (kuva 11). Kellaritilat ovat kylmiä tiloja, jossa sijaitsee päärakennuksen sähköpääkeskus sekä lämminvesivaraaja. Osassa ulkoseinistä on purettu sisäpuolinen kuorimuuraus sekä kellarin lattia on purettu (kuva 12 ja 13).

Kuva 11 Pintakosteudenosoittimella mitattu kellarin seinä, tulos on sama kuin kellarin sisäilman suhteellinen kosteus 55 RH% sisälämpötilan ollessa +7°C

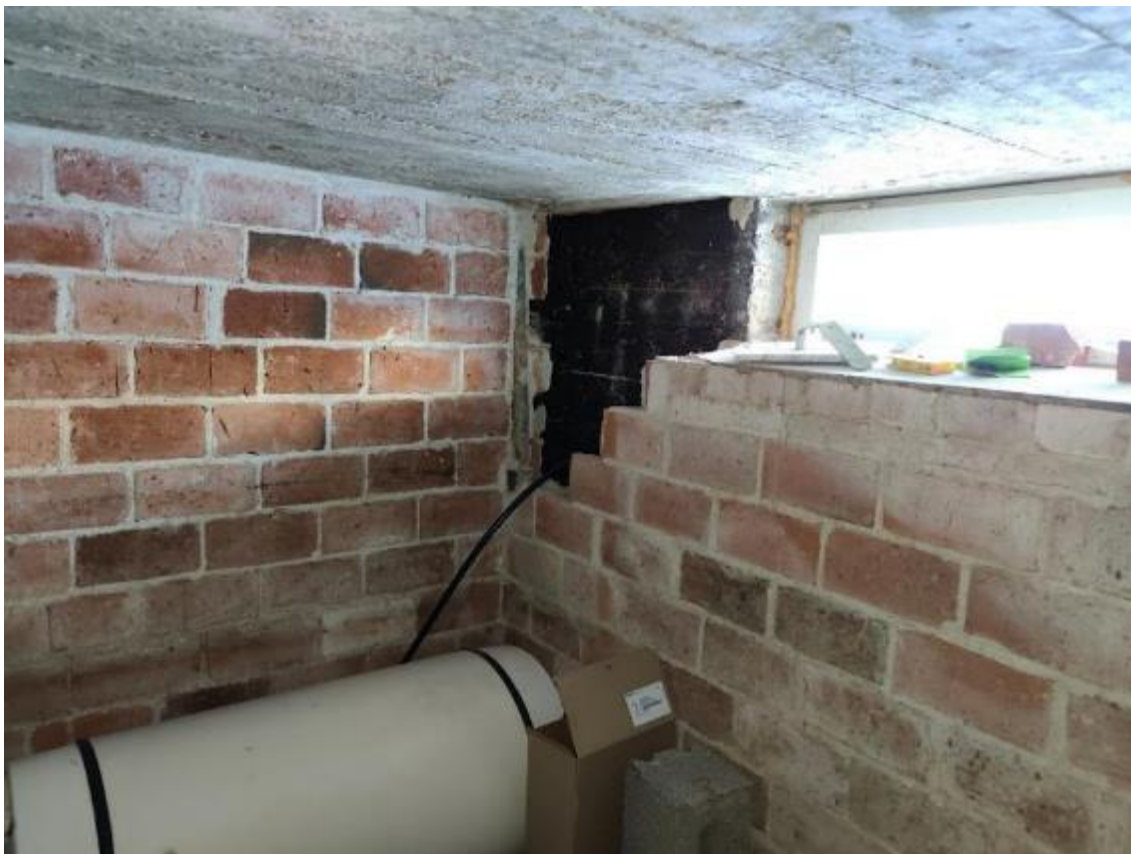
Kuva 12 Kellarin seinän kuorimuuraus osittain purettu.

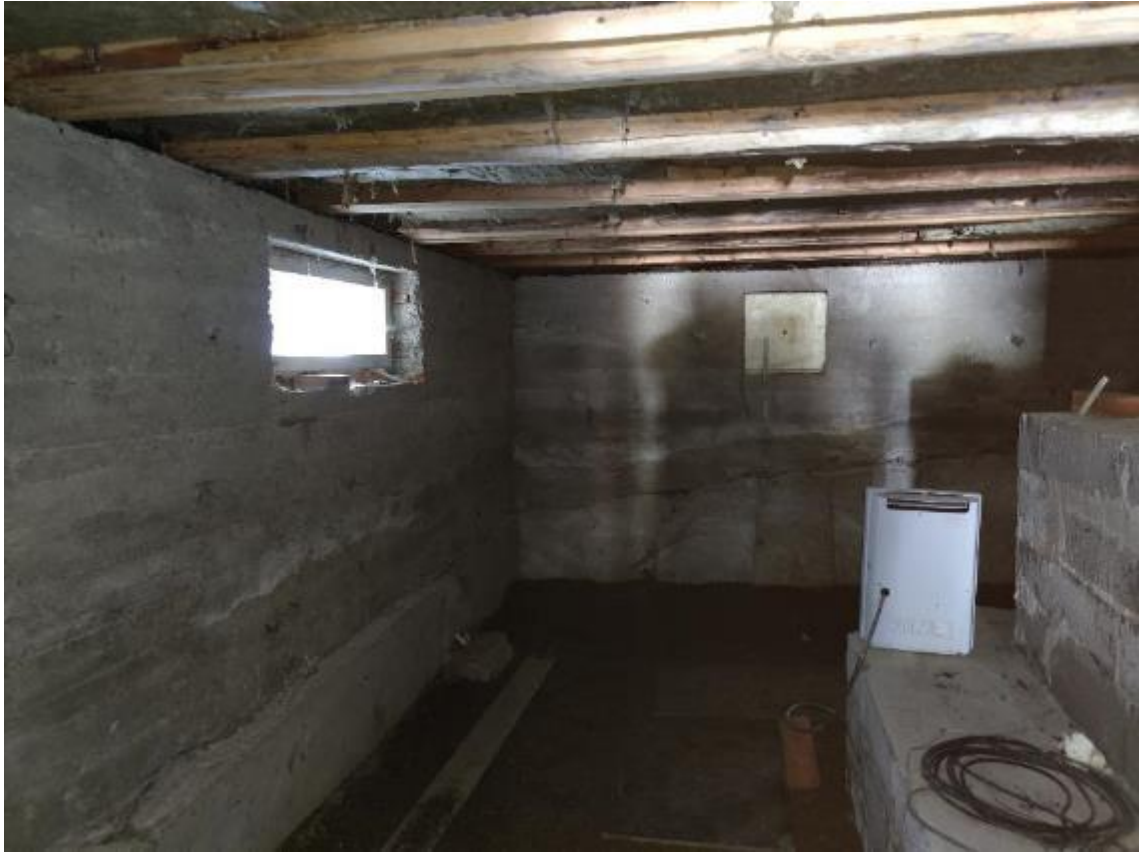
Kuva 13 Alapohjasta suositellaan poistettavan kaikki orgaaninen rakennusaines, kuten muottilaudat sekä ikkunoihin jätetyt puukiilat

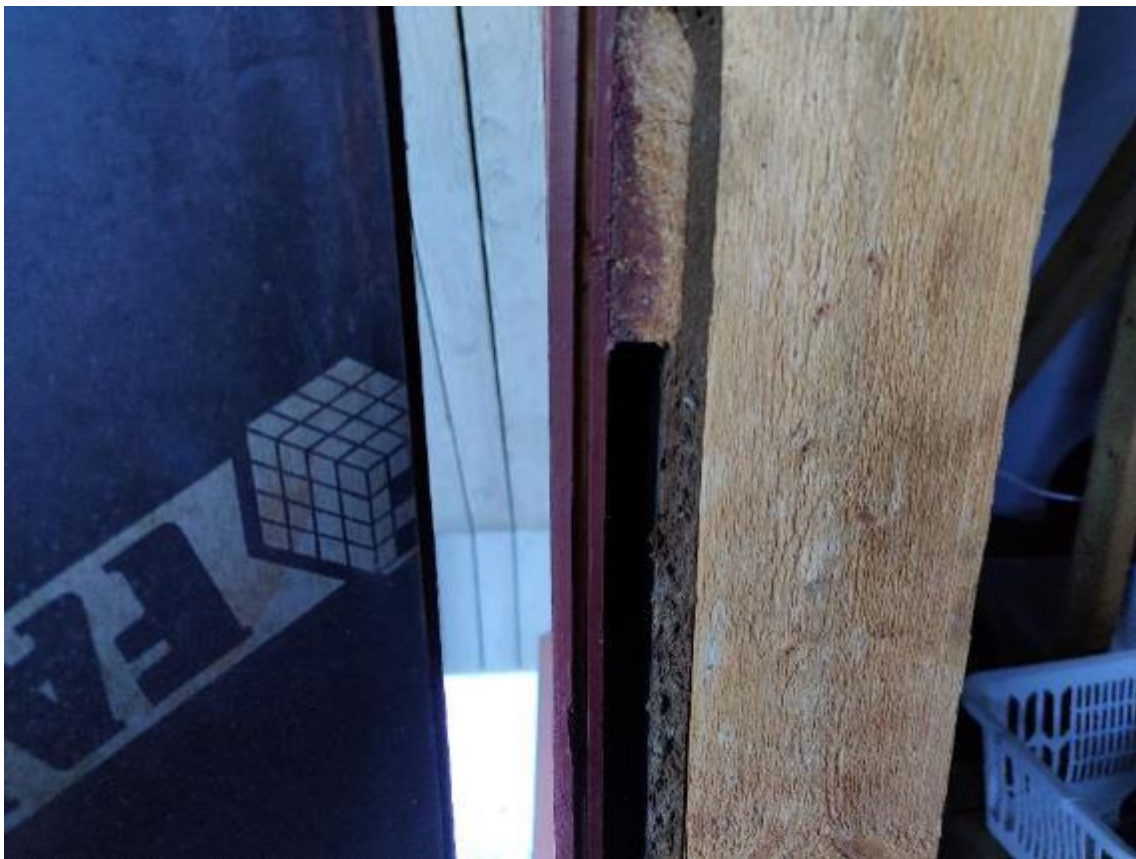
Talousrakennuksen ulkoverhous on pääosin siistissä kunnossa. Peiterimaverhouksen taustan tuuletus on puutteellinen (kuvat 16 ja 17).

Kuva 16 Ulkoverhouksen ja tuulensuojalevyn välissä 20 mm tuuletusrako, oikeaoppinen rakenne olisi ulkoverhous, ristikoolaus, tuulensuoja ja runko

- Julkisivun maalaus
- Korjataan julkisivun lahovauriot
- Tehdään julkisivulle erillinen kuntotutkimus
- Ikkunoiden vesipellit putsataan ja kunto tarkastetaan
- Asennetaan makuuhuoneen hätäpoistumistikkaat.

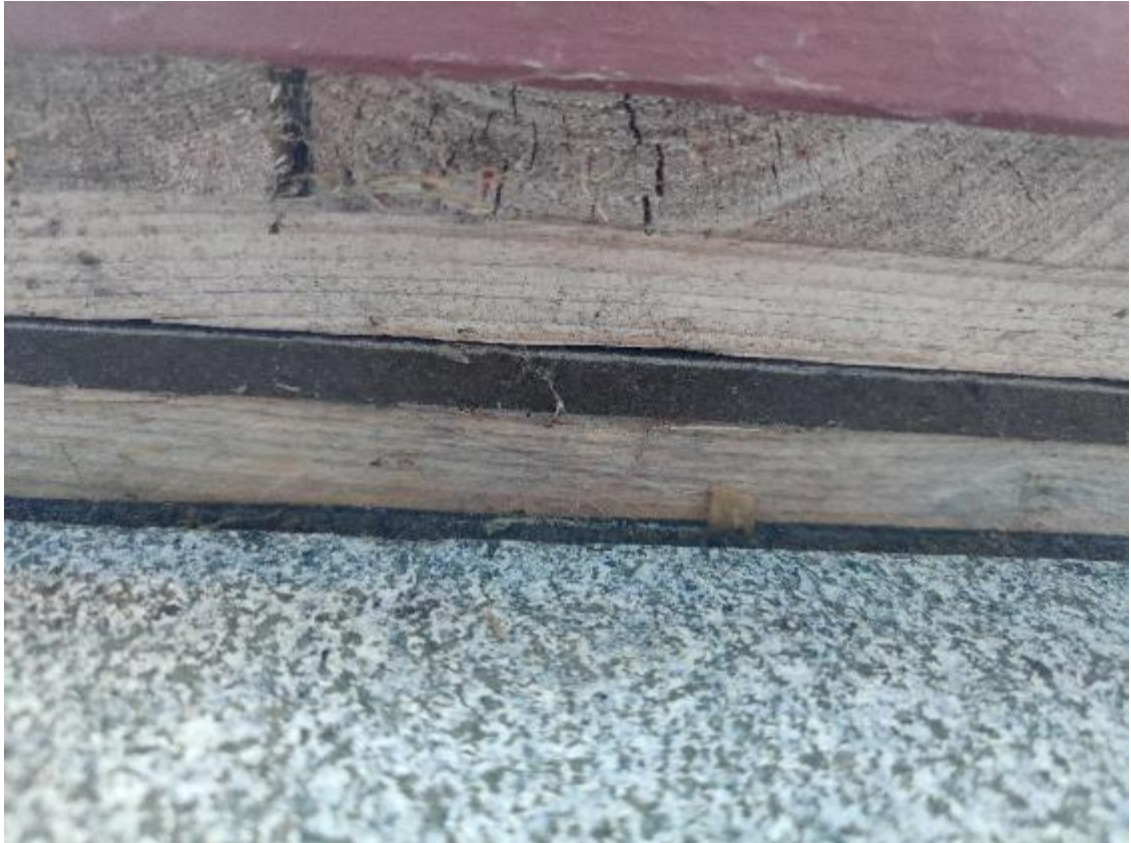
Kuva 17 Ulkoverhouksen alapäästä puuttuu tuuletusrako, rako tulisi olla vähintään 20 mm ja auki verhouksen yläreunaan asti

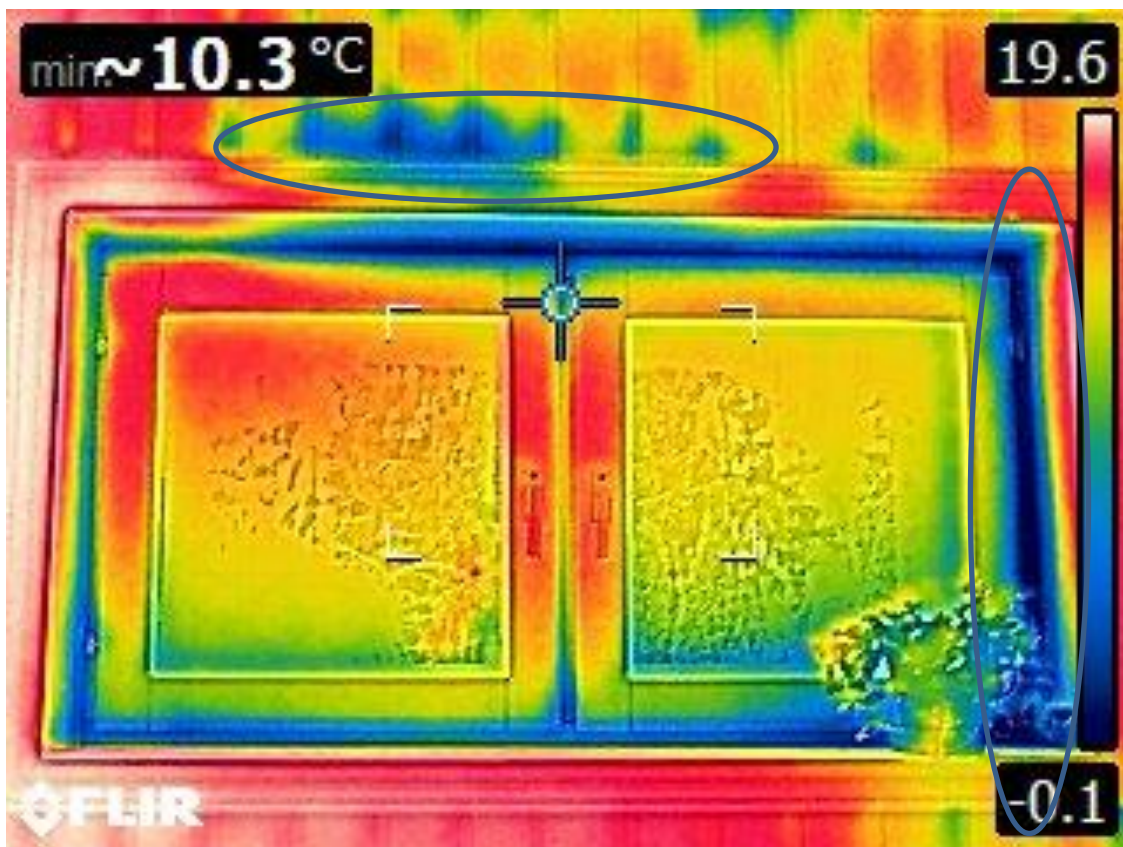
Ikkunat ovat 3-lasisia puuikkunoita. Ikkunapokien sekä karmien maalipinta hilseilee niin sisä- ja ulkopuolelta. Varjon puoleiset ulkopuoliset ikkunapellit ovat likaiset ja sammaloituneet. Lämpökameralla havaittiin ensimmäisen kerroksen vessan ikkunan lämpövuoto (kuvat 18 ja 19).

Kuva 19 Wc:n ikkunan tiiveydessä havaittiin puutteita, suositellaan lämmöneristeiden kunnan tarkastamista

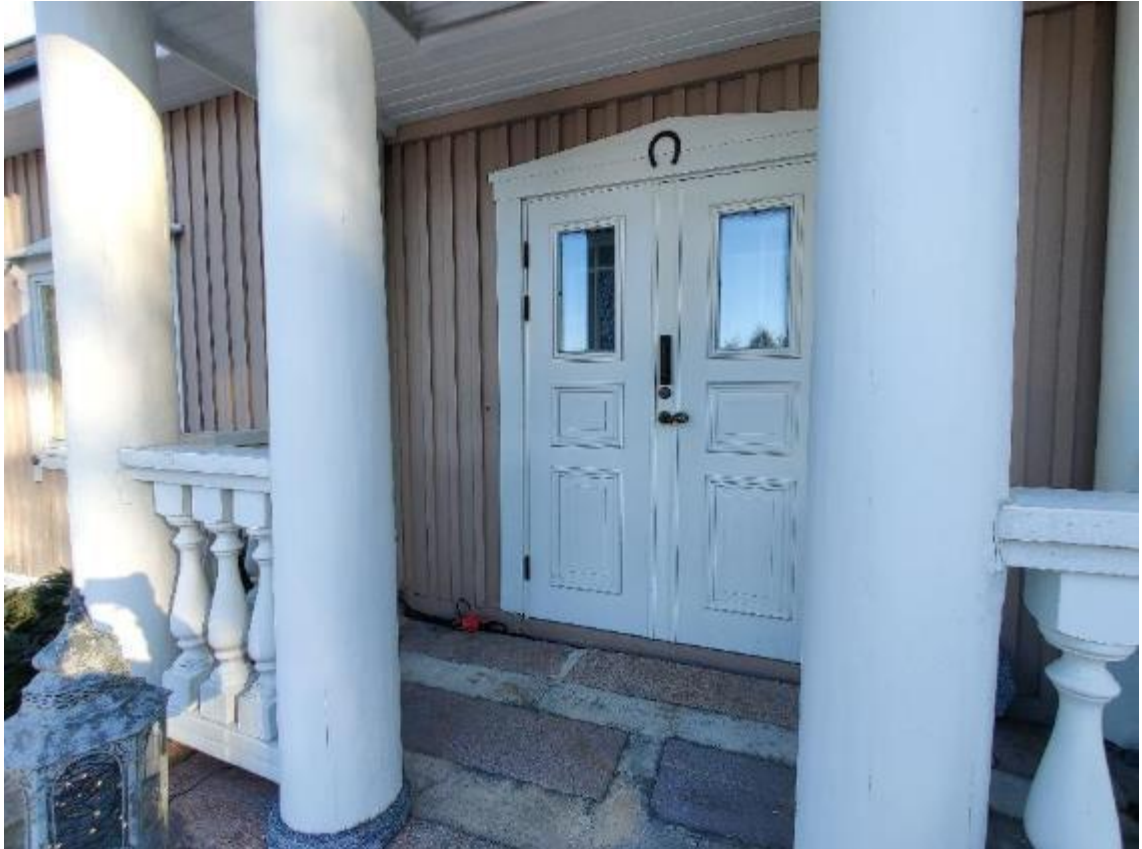
Kuva 20 Päärakennuksen pääovi kuvattuna

Päärakennuksen pääovenä toimii vanha puurunkoinen pariovi. Lämpökameran kuvat paljastivat ulko-oven eristävyys- ja tiivistyskunto heikentynyt (kuvat 20 ja 21).

- Pääoven tiivistyksen parantaminen tai uusiminen.

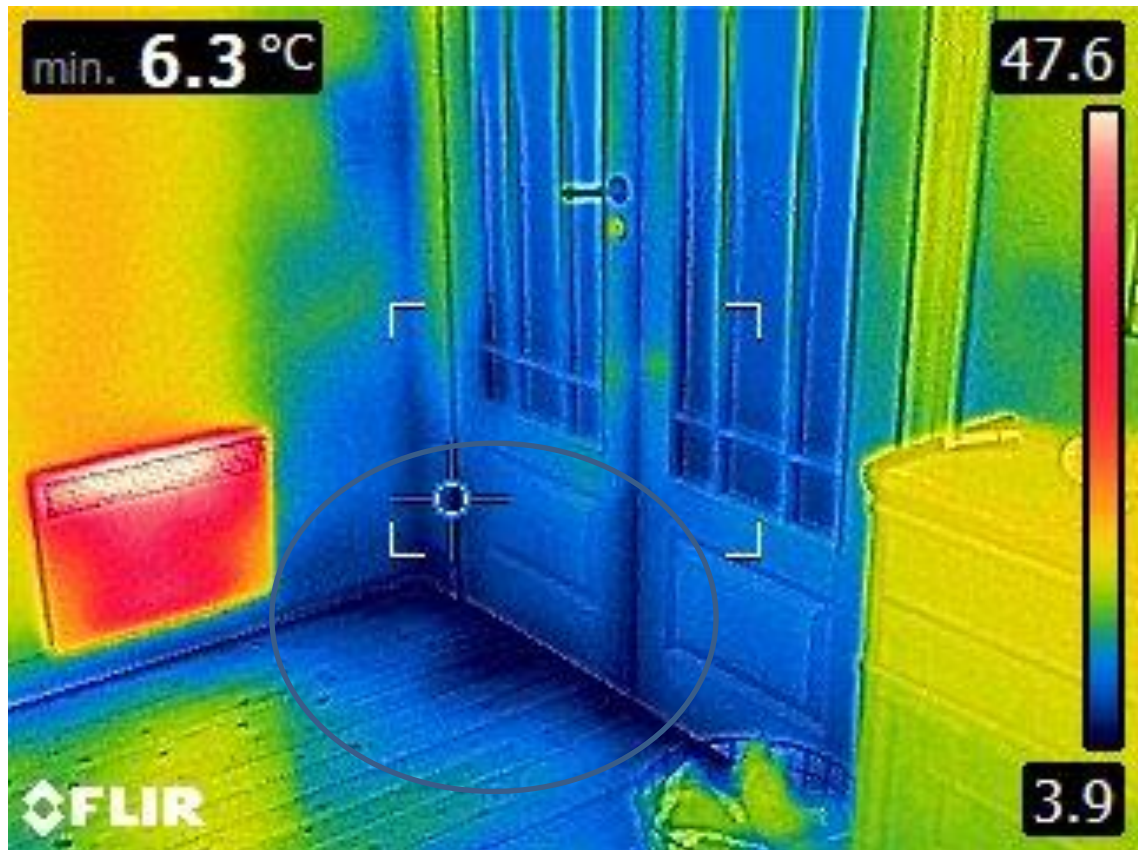
Kuva 21 Päärakennuksen pääovi. Kuvassa oleva ovi on tuulikaapin ovi, jonka ulkopuolella on vielä ulko-ovi. Lämpövuoto on merkittävä. Suositellaan oven tiivistyksien tarkastamista sekä eristeiden kunnan tutkimista.

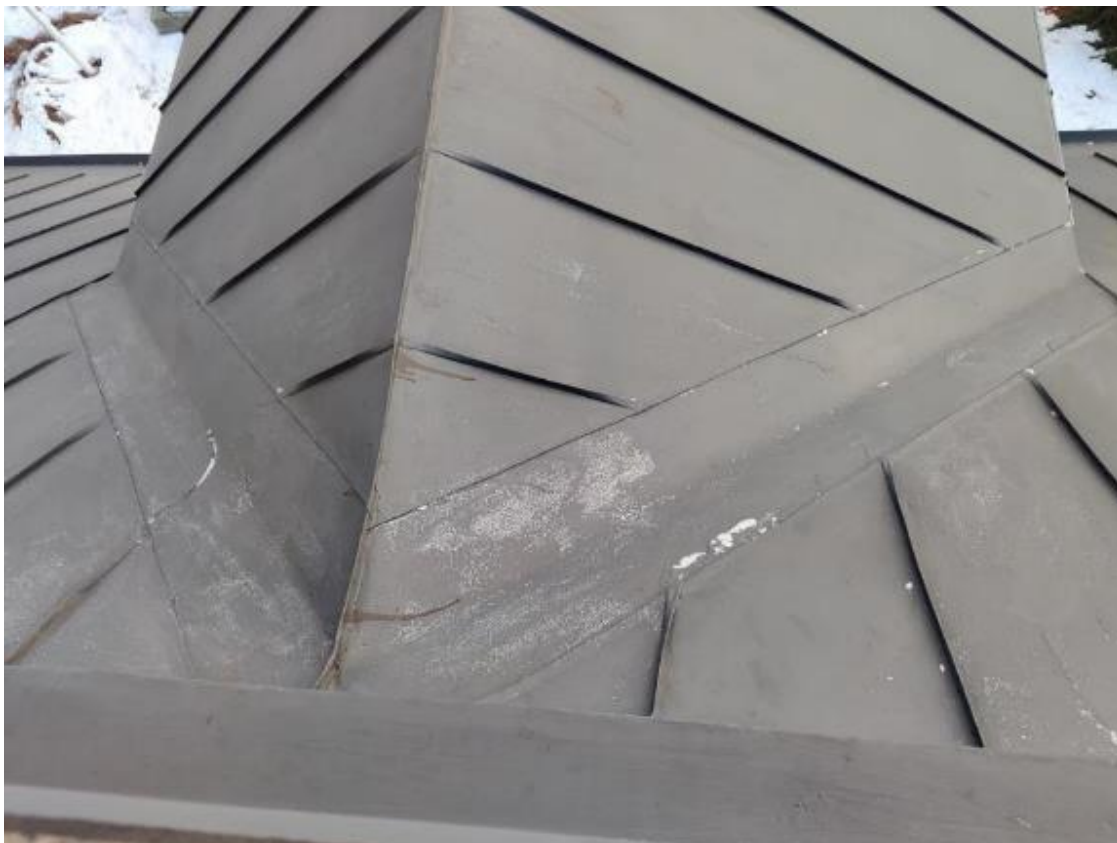
Kuva 22 Parvekkeen sekä päärakennuksen katon liitoksessa peltikatteen maali hilseillyt

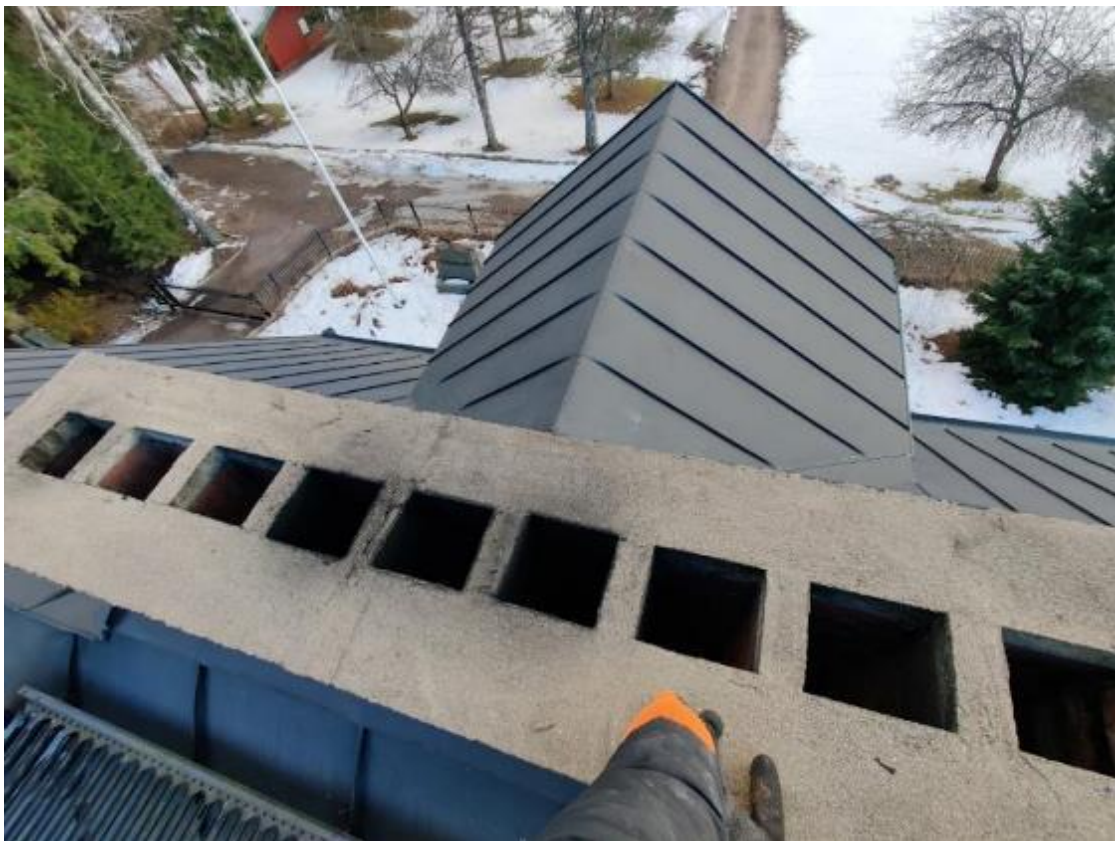
Kuva 23 Piippu kuvattuna. 4. ja 5. hormin välissä piipun kruunu halki

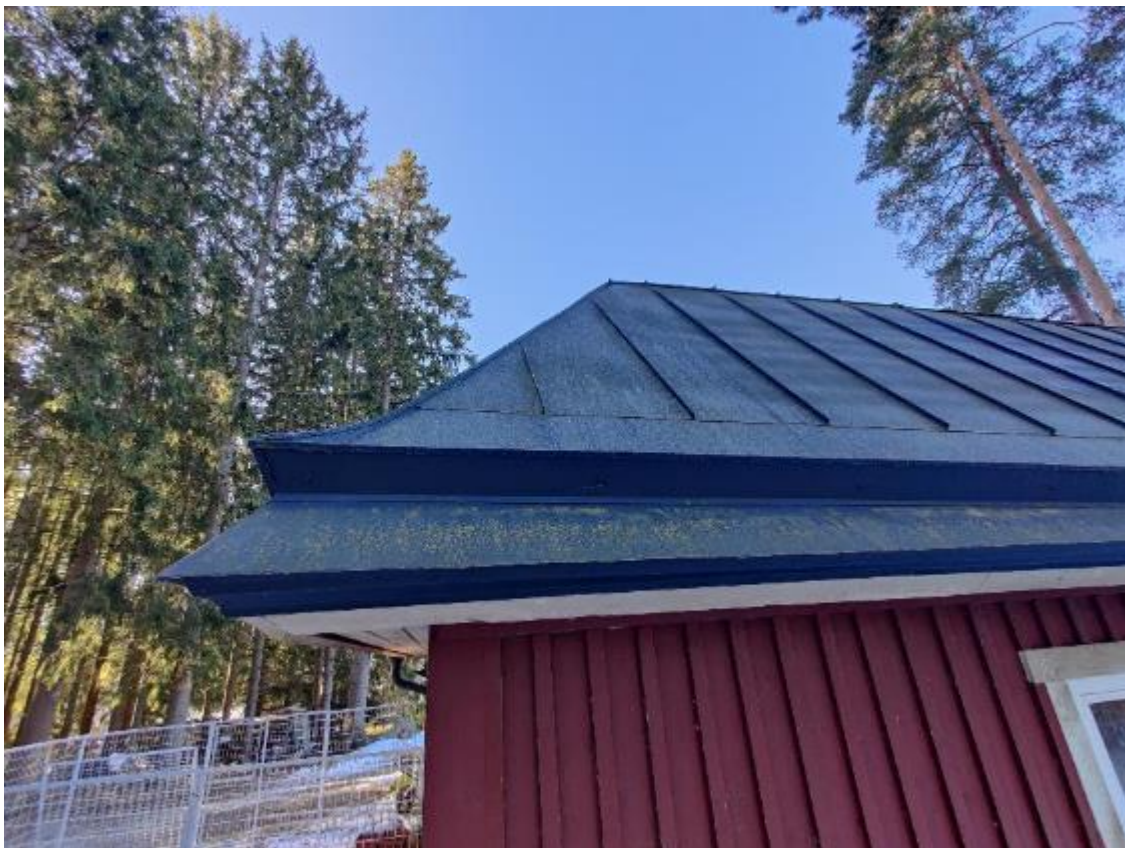
Talousrakennuksen vesikatto on sinkitty konesaumakatto jalkarännein, katto on maalattu ensimmäisen kerran vuonna 2009. Kate on sammaleen peitossa ja maali on hilseillyt osassa kattoa. (kuvat 26 ja 27)

Kuva 26 Talousrakennuksen vesikatolla runsaasti sammalta

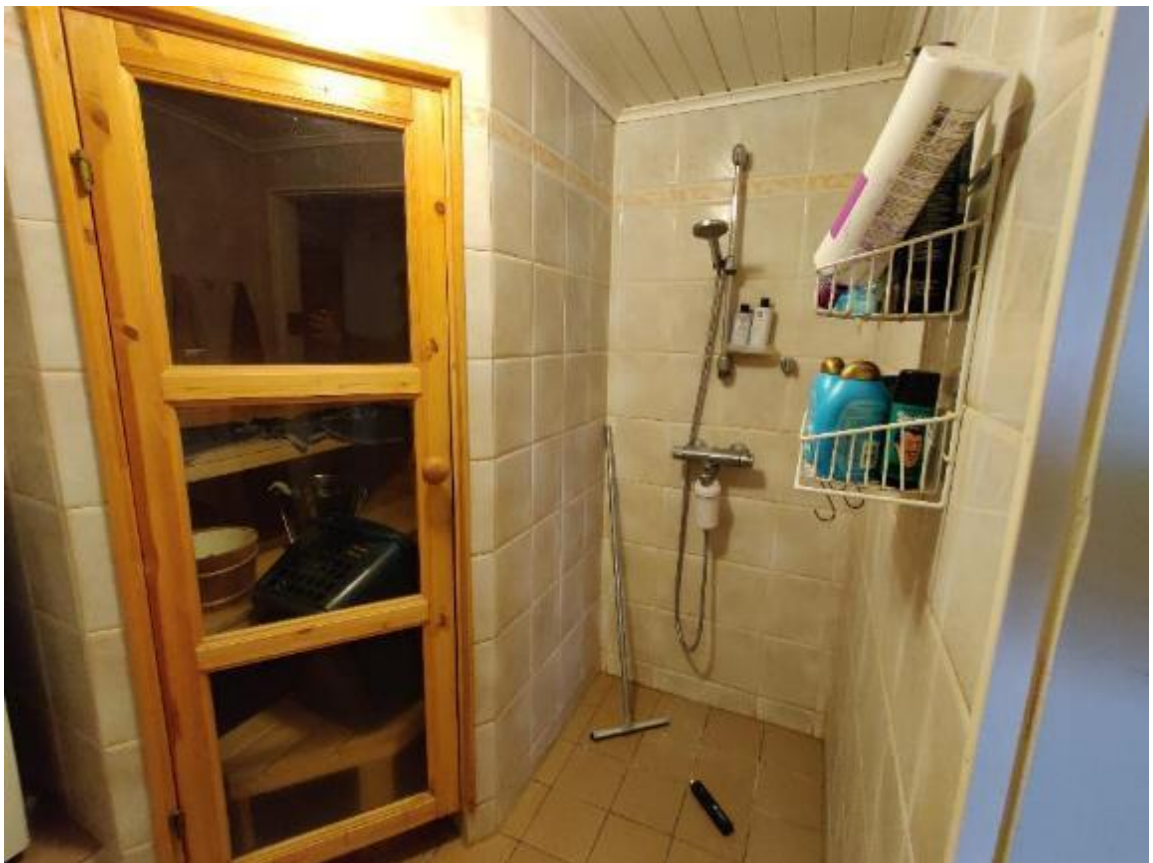
Pesuhuone lattiat ja seinät ovat laatoitetut (kuva 28). Laatoituksessa on paljon kopolaattoja eikä kaadot lattiakaivolle ole riittäviä. Vedeneristyksen olemassaolosta ei ole tietoa.

Kuva 28 Yleiskuva pesuhuoneesta

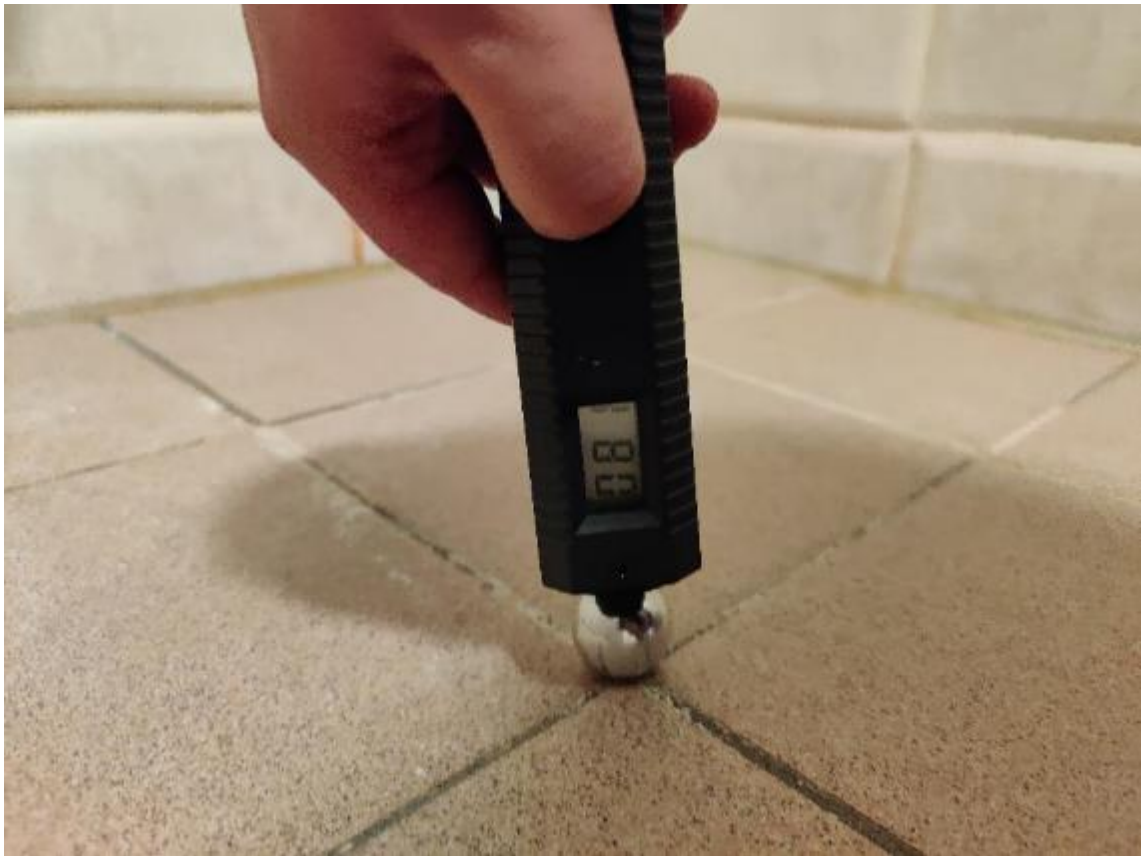
Pesuhuoneen lattialta mitattiin kohonneita kosteusarvoja pintakosteudenosoittimella, erityisesti suihkun alta sekä kopolaattojen saumoista (kuva 29). Seinälaattojen saumoissa avoimia ruuvinreikiä. Pesuhuoneen oven kynnyks on jätetty valun sisään eikä minkäänlaista tulvakynnystä ole. Kynnyks purettava pikimmiten ja rakennettava uusi määräysten mukainen tulvakynnyks. Oven maali hilseilee kosteuden takia.

Kuva 29 Suihkun alta mitattiin kohonneita kosteuspitoisuuksia

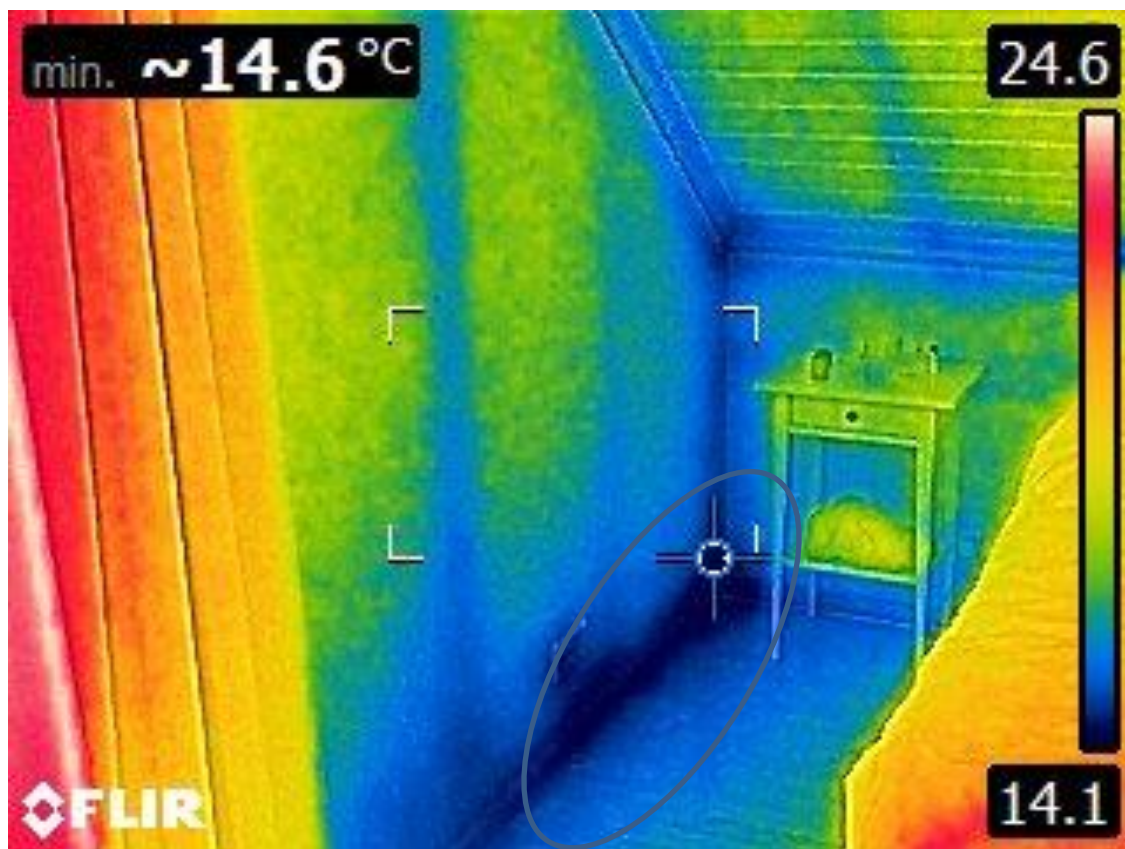
Yläkerran ulkoseinät olivat kylmät lämpökameran kuvissa (kuva 30). Yläkerran seinät ovat rankarakenteisia ja eristetty mineraalivillalla. Oletettavasti rakenne ei ole tiivis ja eristevahvuus ei ole riittävä. Suositellaan seinien lisätutkimuksia rakenneavauksin, jotta rakenne voidaan todentaa ja selvittää syy ulkoseinien kylmyydelle.

Kuva 30 Yläkerran ulkoseinissä havaittiin lämpökameralla lämpövuotoja
