Opinnäytetyö (AMK)

Rakennustekniikka

# KOSTEUS- JA MIKROBIVAURIOT JA NIIDEN SYNTYMEKANISMIT

– Turun Vähä-Heikkilän kasarit

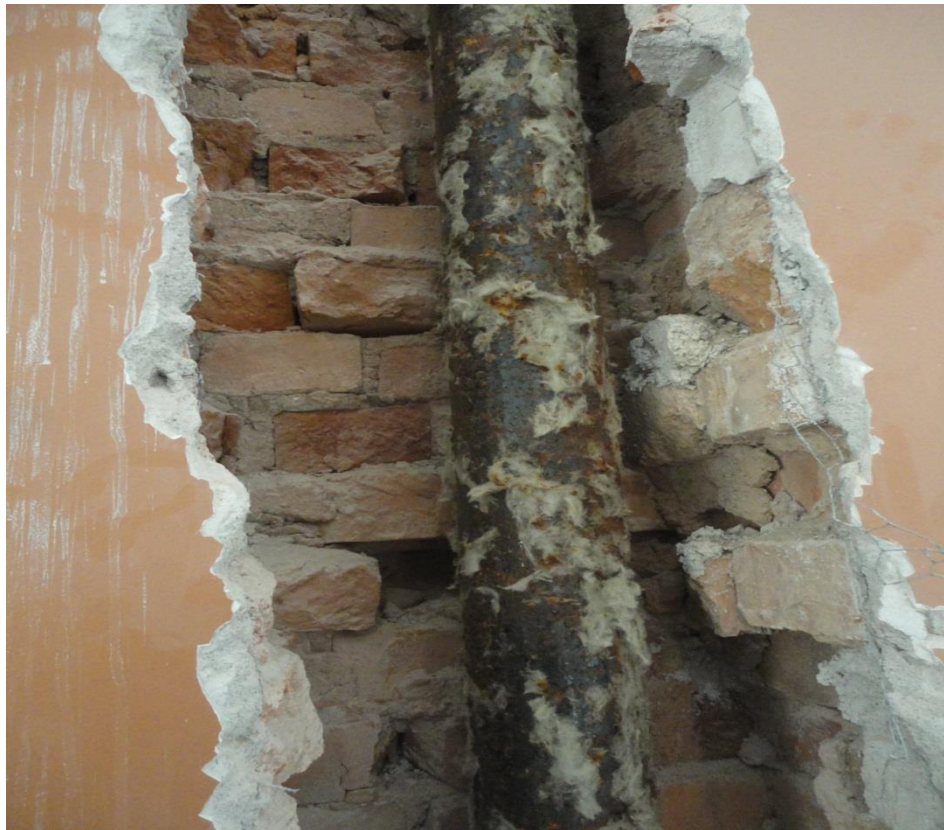
Vauriot johtuivat yläpohjasta ensimmäiseen kerrokseen asti ulottuvista, nyt jo käytöstä poistettujen kattoviemärien viemärikuiluista. Vesikaton kuivatus oli aiemmin johdettu kattokaivojen kautta ulkoseinän sisässä kulkevien viemärien kautta, jotka olivat ajan mittaa vuotaneet kattovuotovesiä kuilun seinämiin. Jalkarännien ja sisäpuolisten valurautaisten kattoviemärien kautta tapahtuva kuivatus korvattiin jo 2007 toteutetussa peruskorjauksessa ulkopuolisilla syöksytorvilla, mutta kastuneita materiaaleja ei vielä silloin poistettu. Putkien eristeet sisälsivät myös orgaanista materiaalia, jotka olivat ruokkineet mikrobikasvustoa pitkäaikaisen kosteuden myötävaikutuksella. Kuvassa 11 näkyy käytöstä poistettu viemäriputki.

Kuva 11. Ulkoseinän sisällä kulkeva viemäriputki.

Ulkoseinien tasoteista ja putkien eristeistä otettujen materiaalinäytteiden analyysitulokset viittasivat aktiiviseen mikrobikasvuun. Näytteissä esiintyi runsaasti mikrobivaurioon viittaavia mikrobilajistoja sekä aktinomykettejä (Chaetomium, Stachybotrys, Aspergillus versicolor). Em. mainitut mikrobit

Käytöstä poistetut sadevesiviemärit purettiin eristeineen joka kerroksesta, minkä jälkeen seinät muurattiin uudelleen umpeen. Tiilimuurauksen annettiin kuivua RH 65 % tasoon, ja seinät pintakäsiteltiin ympäröivien pintojen mukaisesti. Hormien sisäpuoli käsiteltiin lopuksi vielä ULV-kuivasavutuksella.

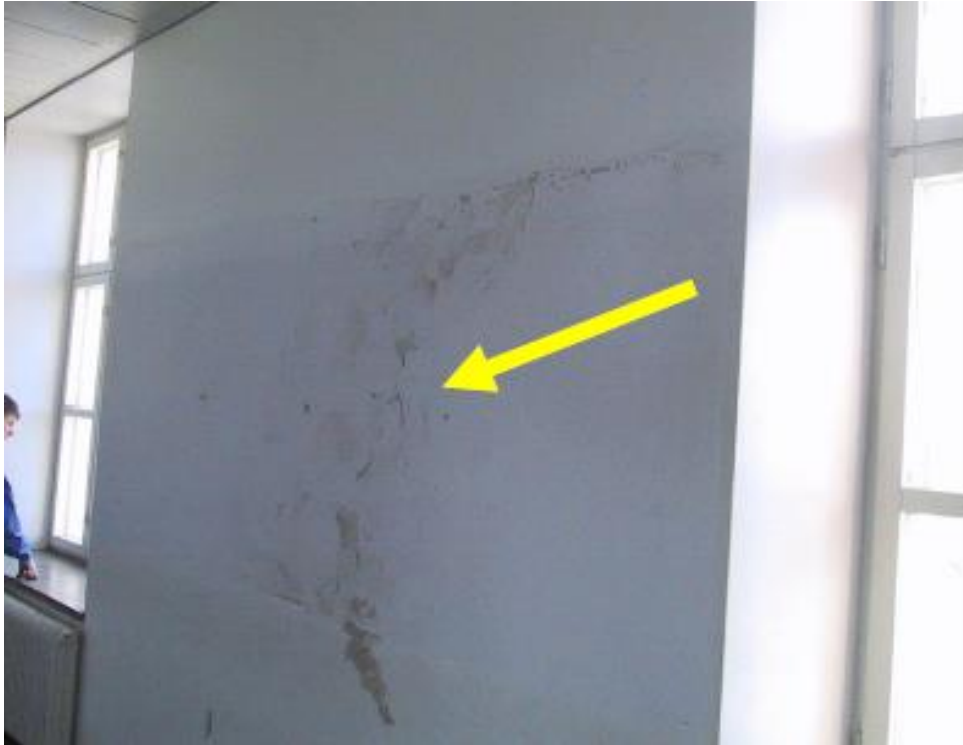
erittävät ”maakellarintuoksuisia” aineenvaihduntatuotteita, jollaisia oltiin havaittu mm. kolmannen kerroksen käytävillä. Merkkisavun avulla ilman todettiin virtaavan viemärihormista sisälle kerrokseen. Kuivista tasoitteista otetuissa materiaalinäytteissä ei löytynyt viitteitä mikrobeista.

Kuva 12. Kattovesiviemäriin hormin vuotokohta ulkoseinässä.

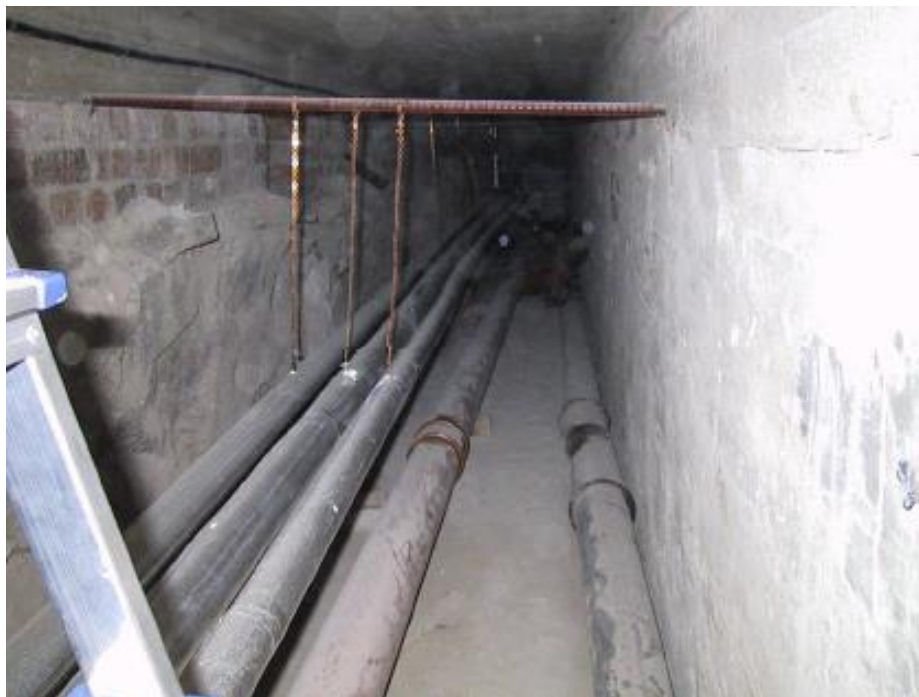
Kuva 13. Putkikanaali.

Rakennuksen alla kulkee putkikanaali itä-länsisuunnassa (kuva 13). Putkikanaalissa oli havaittu selvä mikrobiperäinen haju, ja sen pohja oli paikoitellen märkä. Kanaaliin oli jätetty myös runsaasti orgaanista rakennusjätettä; sivuilta tulevat vanhat viemäriinjat oli katkaistu ja tukittu mineraalivillalla sekä kanaalin katossa oli jäljellä muottilauoituksia (kuvat 14 ja 15).

Käytössä olevien putkien eristeet ja mineraalivilla olivat paikoin tummuneet ja kastuneet pahasti. Vesi oli ilmeisesti päässyt kanaaliin tarkastusluukkujen kautta siivousvesien ja tulipalon sammutusvesien mukana, joita sinne oli valunut huomattavia määriä huoltomiehen kertoman mukaan.

Putkikanaalista poistettiin vanhat muottilaudoitukset ja käytöstä poistettujen viemärien mineraalivillatulpat sekä muut kastuneet putkieristeet. Viemärit tulpattiin uudelleen massalla, ja käytössä olevat putket eristettiin uudelleen. Kaikki putkikanaalista johtavat läpiviennit valettiin umpeen ja tiivistettiin elastisella massalla. Kanaaliin johtaneet vanhat huoltoluukut vaihdettiin uusiin vesi- ja kaasutiiviisiin luukkuihin vesivuotojen ja mahdollisten ilman epäpuhtauksien kulkeutumisen estämiseksi (kuva 17).

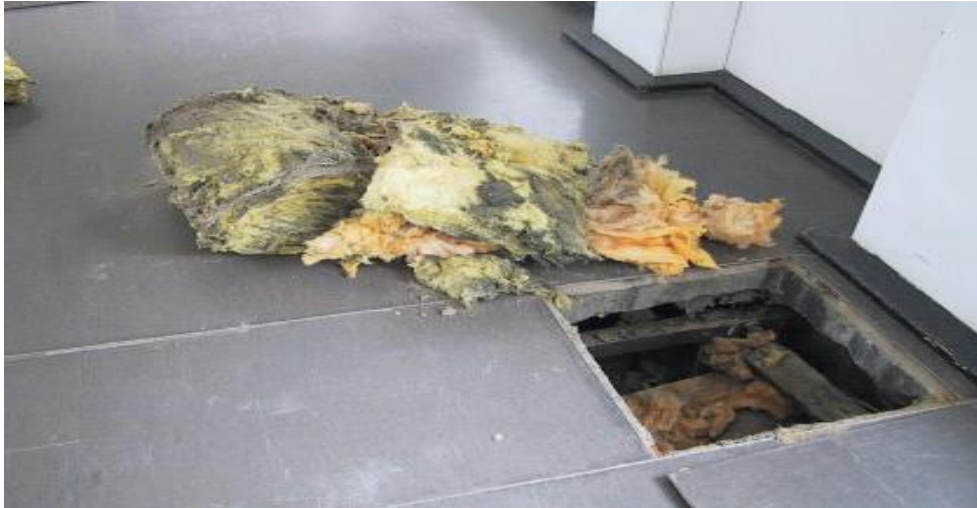
Kuva 14. Putkikanaalista poistettua mineraalivillajätettä. Teräksisen tarkastusluukun alapinta oli myös ruosteessa.

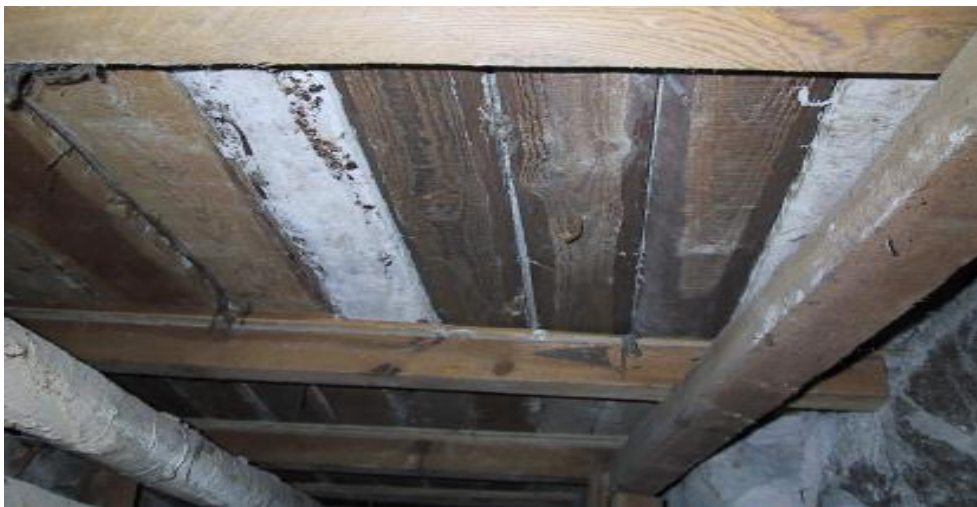
Kuva 15. Putkikanaalin kattoon jäänyttä muottilaudoitusta.

Orgaaninen materiaali, runsas kosteus ja putkikanaalissa kulkeva lämpöä hohkaava kaukolämpöputki muodostivat selkeän sisäilmariskin, varsinkin kun painesuhteita sisäilmaan nähden ei ollut hallittu.

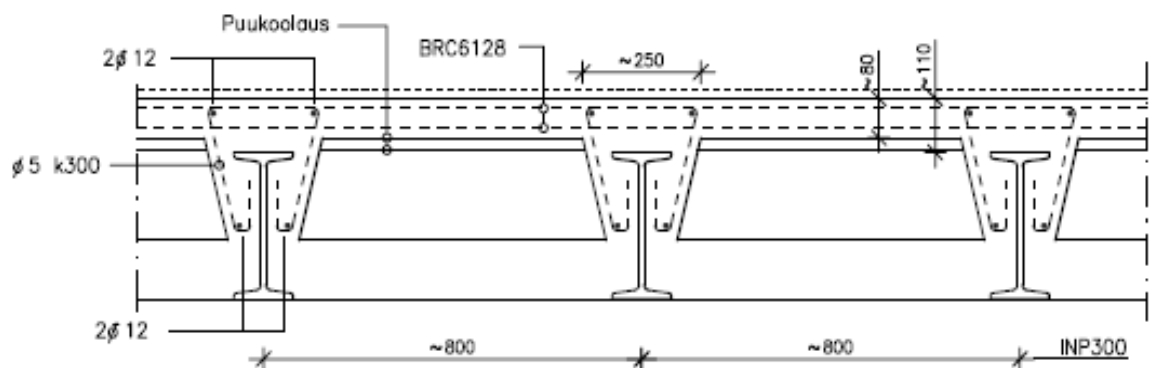
15 paikassa löydettiin kahden betonilaatan väliin jäänyttä muottilaudoitusta, joita ei vanhoihin rakennepiirustuksiin ollut merkitty. Puutavara oli kastunut ainakin pintalaatan valun yhteydessä, minkä lisäksi välipohjatilaa on todennäköisesti vuotanut vettä lattian pesuvesinä. Tuulettumattoman välipohjan ilmatilan kosteus on ajoittain saattanut nousta korkeaksi myös ulkoilman kosteusolosuhteiden ja sisäilman sisältämän kosteuskuorman myötä.

Kuva 18. Välipohjarakenne 1. kerroksen katosta. I-palkkien varaan valetun pintalaatan alle oli jätetty muottilaudoitustavaraa. (J. Sillanpää, henkilökohtainen tiedonanto 24.4.2014).

Välipohjassa ollut muottitavara ja pintalaatan valun sisältämä kosteus oli todennäköisesti mahdollistanut mikrobikasvun alkamisen laattojen välissä, jota ajoittaisesti esiintyneet kosteusrasitteet olivat sittemmin ruokkineet.

Kaikista puu-ainesta sisältävistä välipohjista päädyttiin purkamaan pintalaatta ja poistamaan kaikki orgaaninen materiaali (kuva 21). Kaikkiaan välipohjien pintalaatoista purettiin koko rakennuksesta noin 60 %. Pintalaatan purkamisen jälkeen palkit ja niiden väliset ”kanaalit” käsiteltiin homeenpoistoaineilla. Palkkien välitilan tiiveys varmistettiin pumpaamalla pohjalle vähintään 10 mm:n kipsi- tai plaanokerros alueesta riippuen, minkä jälkeen kanaalit täytettiin styroxilla, joiden päälle valettiin uusi pintalaatta. Betonilaatan saavutettua 75 % suhteellisen kosteuden pumpattiin sen päälle tasoite ja asennettiin uudet muovimatot. Seinän ja lattian välinen ilmavuoto tiivistettiin umpeen kittaamalla palko sekä jalkalistan alle että päälle.

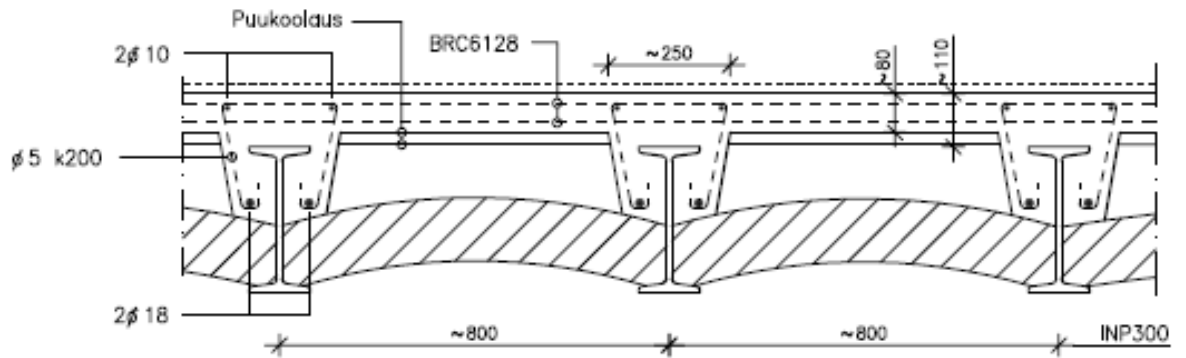
Kuva 19. Välipohjarakenne 1. kerroksen katosta. I-palkkien välissä muurattu kappaholvi, palkkien varassa pintabetonilaatta, jonka muottimateriaali oli myös jätetty paikoilleen. (J. Sillanpää, henkilökohtainen tiedonanto 24.4.2014).

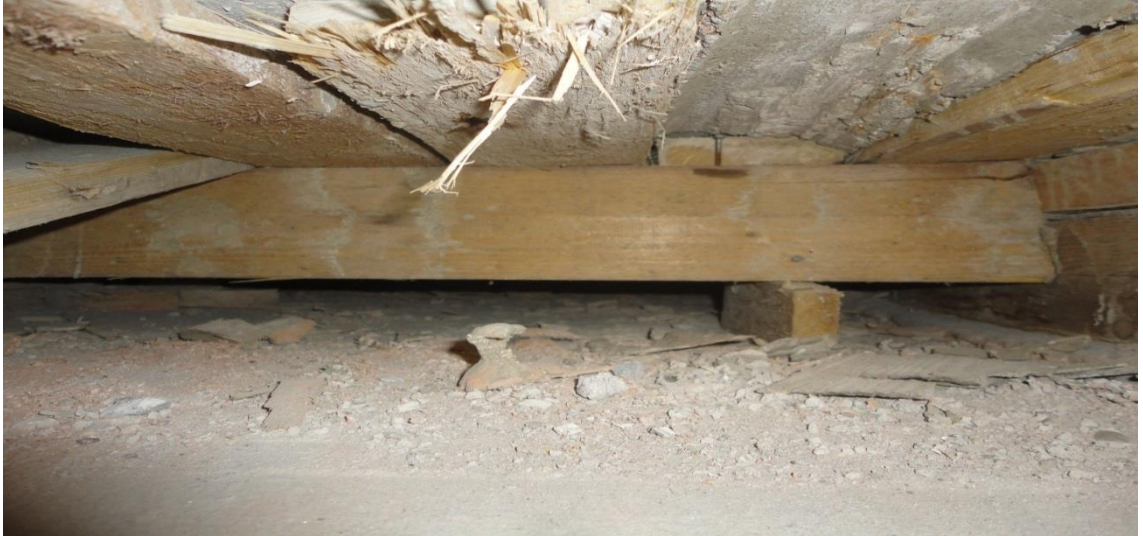
Materiaalinäytteitä otettiin muottilautojen ylä- ja alapinnasta (kuva 20). Kuudessa avauskohdassa todettiin selviä viitteitä aktiivisesta mikrobikasvustosta aktinomykeettien ja kosteusvaurioon viittaavien sienisukujen (mm. *Aspergillus versicolor*) perusteella. Yhdessä avauskohdassa mikrobikasvun mahdollisuutta ei voinut täysin sulkea pois, ja kahdeksassa kohdassa ei löydetty kosteus- ja mikrobivaurioon viittaavaa kasvustoa. Otettujen näytteiden perusteella oli mahdotonta rajata vaurion laajuutta, sillä mikrobikasvustoa sisältänyttä materiaalia löytyi kummankin kerroksen rakenneavauksista, ja näytemäärät edustivat vain pientä osaa välipohjien sisältämästä puutavarasta.

Kuva 20. Välipohjatilaan jätettyä muottilaudoitusta.

Välipohjien sisältämän orgaanisen aineksen vaikutukset sisäilman laadun heikkenemiseen oli selkeä mikrobivaurioituneiden alueiden laajuuden vuoksi, minkä lisäksi tiloissa havaittiin paikoittaisia ilmavuotoja alalaattojen halkeamissa ja kantavien seinien ja välipohjien rajakohdissa.

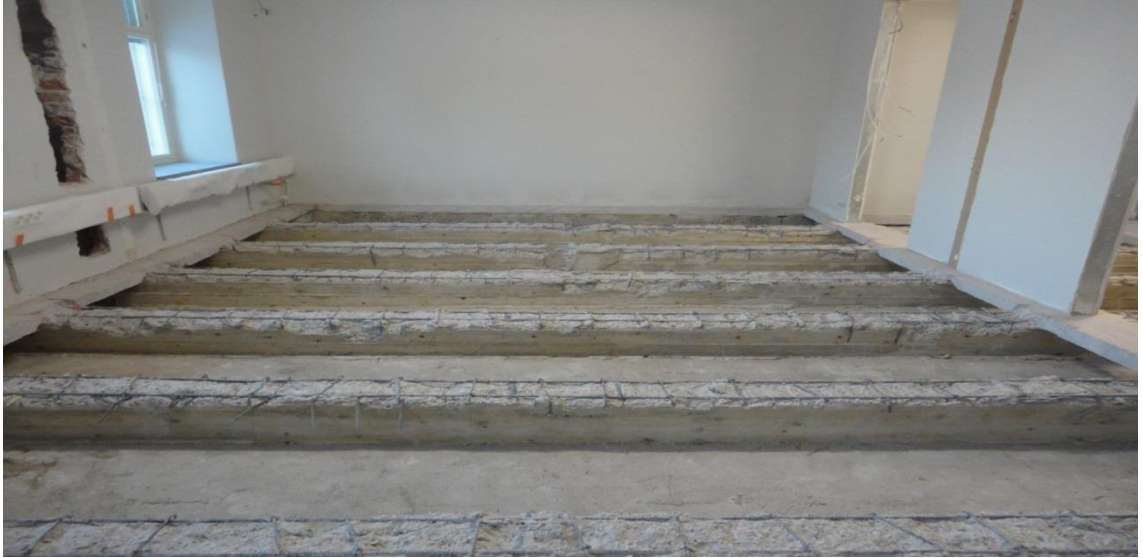
Kuva 21. Puretun pintalaatan alla olevat betonoidut I-palkit. 2. kerroksen lattia.

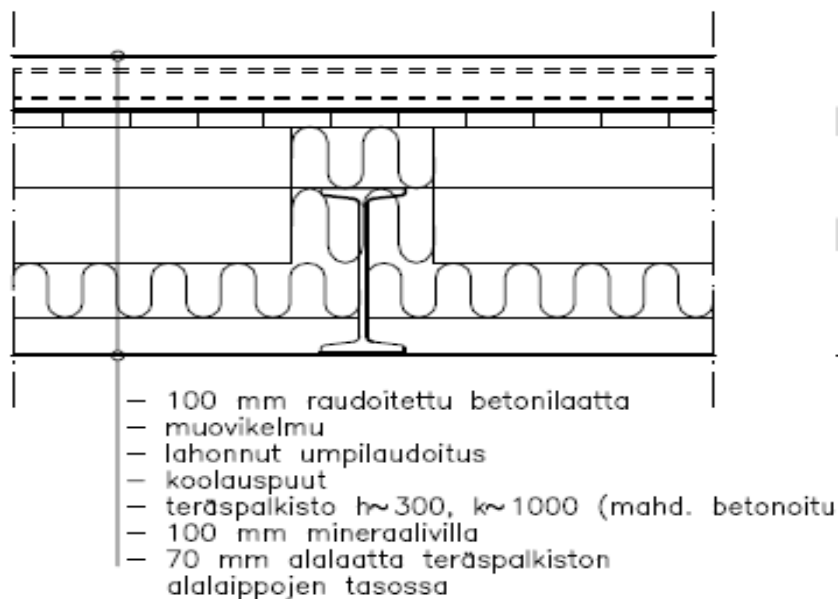
Yläpohjan vanha rakenne on esitetty kuvassa 23. Vesikaton kannattajat tukeutuivat alapäistään betonisen palopermannon yläpintaan ja ulkoseiniin. Kattokannattajien päälle oli rakennettu ruoteet, vino aluslaudoitus ja konesaumattu rivipeltikate. Katossa ei ollut höyrynsulkumuovia.

Kuva 23. Vanha yläpohjarakenne (J. Sillanpää, henkilökohtainen tiedonanto 24.4.2014).

Ullakon katonkannattajista löydettiin paikallisia kosteusvaurioita ja lahoa. Kattovuotoja oli ollut pääasiassa rakennuksen takaseinustan nurkissa, jotka olivat aiheutuneet jään mekaanisesta poistosta. Vesi oli päässyt tunkeutumaan

Purkutyöt aloitettiin yläpohjan palopermannosta, jonka rakenne uusittiin kokonaisuudessaan rakennesuunnittelijan ohjeen mukaan (kuva 24). Kattokannattajat ja näiden alajuoksut uusittiin lahonneista paikoista.
