VUONNA 1968 VALMISTUNEEN OMAKOTI- TALON RISKIRAKENTEIDEN KARTOITUS JA RAKENTEIDEN FYSIKAALINEN TOIMINTA

TEKIJÄ: Eero Talja

Opinnäytetyöni tarkastelun kohteena on tiiliverhoiltu ja kantavalla puurungolla oleva omakotitalo, jossa on maanvarainen alapohja. Talossa on todettu mm. laaja alapohjavaurio. Tarkoitukseni on ensimmäiseksi pureutua talossa esiintyviin riskirakenteisiin ja rakennusvirheisiin, käyn niitä rakenteittain läpi ja sen jälkeen selostan, miksi tietty rakenne on riskirakenne tai rakennusvirhe. Riskirakenteista johtuvista vauriosta, tulen esittämään suuntaa antavia korjauskustannuslaskelmia, että lukijoille tulisi jonkinlainen kokonaiskuva vanhan talon remonteista. Lopuksi kerron mm. laskennallisesti rakenteiden fysikaalisesta käyttäytymisestä. Apuna rakenteiden kuvauksissa käytin kohteesta otettuja valokuvia ja Progecad 2014 piirto-ohjelmalla piirtämiäni rakenneleikkauksia. Korjauskustannuslaskelmat laskin mm. erilaisilla kustannuslaskentaohjelmilla sekä Savonia-ammattikorkeakoulun lehtorin Pasi Haatajan laatimaa kustannusarviota apuna käyttäen. Erilaisia ohjelmia käytin sen vuoksi, että voin esitellä erilaisia mahdollisuuksia laskea kustannusarvioita. Talon ostajien

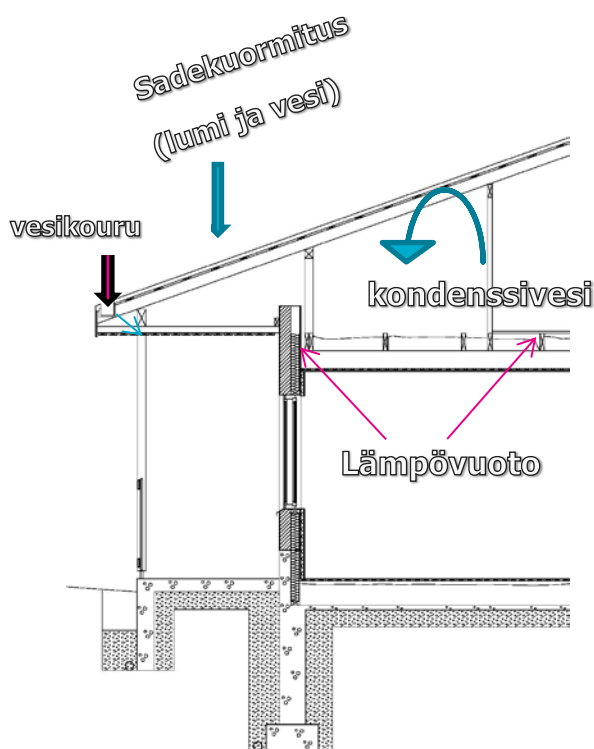
KUVA 1. Seinä- ja yläpohjaleikkaus (Talja 2014)

- Vanha loiva peltikate, joka on kiinnitetty nauloilla. Naulat ovat nousseet ajansaatossa irti pellistä. Katolla on myös vanhat harjapellit, joissa on puutteellinen tiivistys.
- Yläpohjan purueristys on puutteellinen. (kuva 1.)
- Vesikatossa on sisäpuoliset vesikourut.

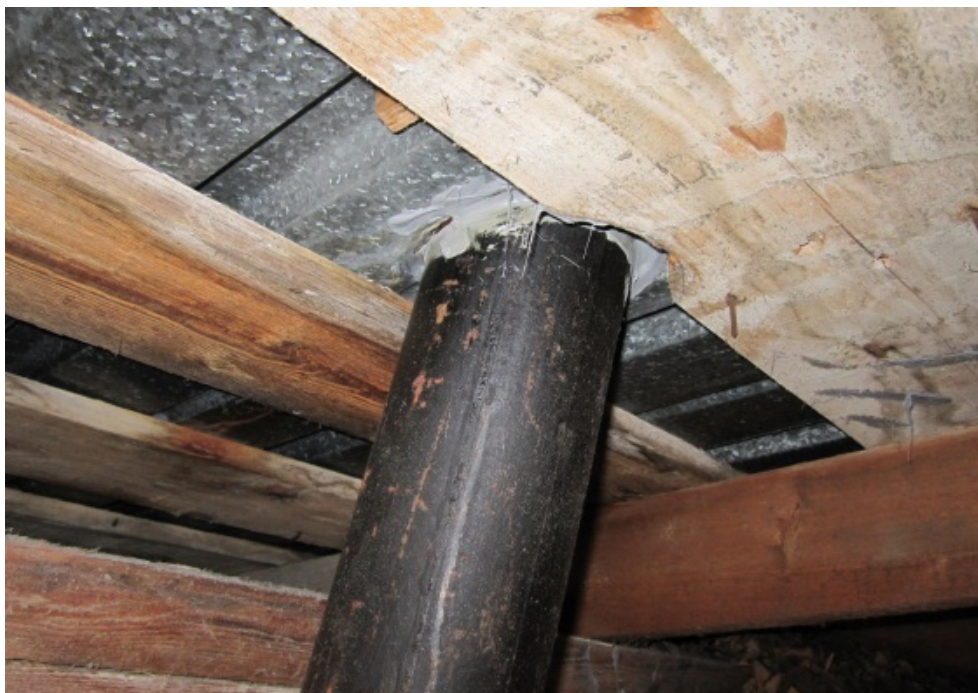
- Ilmastointihormit sisältävät asbestia. Ne on johdettu tulisijalliseen tiilihormiin.
- Katon läpiviennit ovat puutteellisesti tiivistetty.
- Viemärin tuuletusputki on valurautainen ja eristämätön ullakkotilassa. (kuva 2.)

KUVA 2. Viemärin tuuletusputki ja puutteellinen läpiviennin tiivistys (Talja 2014-02-25)

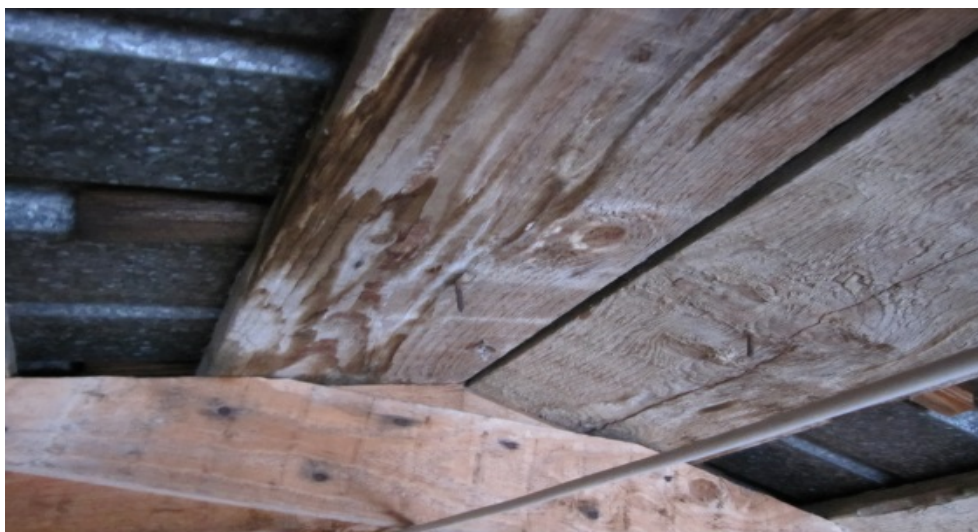
- Rästäävät ovat liian lyhyet.
- Aluskate puuttuu. (kuva 3).

KUVA 3. Aluskatteeton kattorakenne (Talja 2014-02-25)

Vuonna 1954 julkaistussa RT 857.11 kortissa on maininta veden kondensoitumisesta. ”Talvella kosteus tiivistyy peltikaton sisäpintaan, lämpimän ilman kohdatessa kylmän peltikaton” (Kate, sinkitty teräspelti pystysaumoin RT 857.11, 1). Sen aikaisen tietämyksen mukaan, kondensoituneen veden poistamiseksi on riittänyt, että vesikaton alapuolelle on järjestetty riittävä tuuletus sekä sisätiloista johtuva lämmön määrä on pyritty minimoimaan. Tämä tarkoittaa sitä, että aluskatteeton rakentaminen on ollut rakennusmääräysten mukainen.

Suomen rakentamismääräyskokoelman C2 osassa, joka on tullut voimaan 1.1.1999, löytyy seuraavanlainen ohjeistus aluskatteesta. ”Konesaumaton tai muutoin tiiviiksi saumaton peltikaton alapuolella käytetään aluskatetta tai kosteutta sitovaa alusrakennetta kuten yhtenäistä ruodelaudoitusta” (RakMK C2 Kosteus, määräykset ja ohjeet 1998). Tämän ohjeistuksen perusteella voidaan päätellä, että aluskatteeksi käy myös umpilaudoitus tietynlaisissa kattorakenteissa. Huopakatoissa tämä on hyvinkin yleinen ratkaisu. Samaisessa Suomen rakentamismääräyskokoelmassa aluskate tuli pakolliseksi, ennen tätä julkaisua aluskatteesta ei ole ollut määräyksiä.

5.1 Yläpohjarakenteiden korjaus

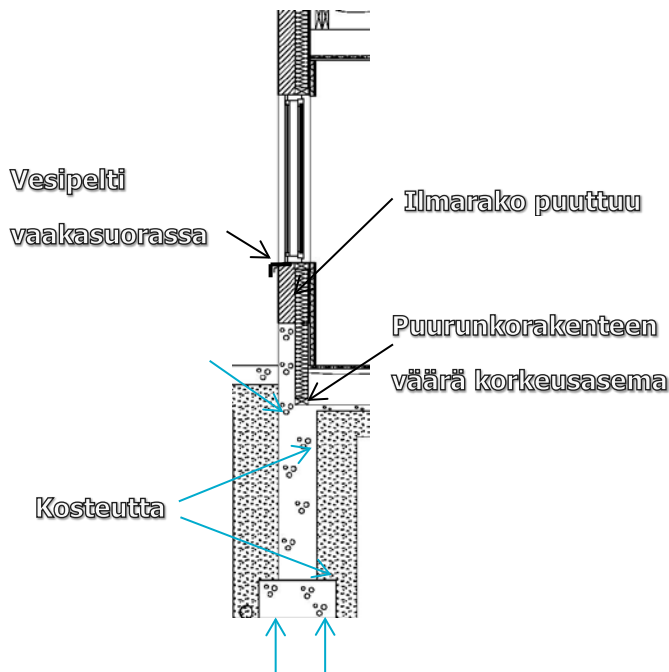
KUVA 4. Seinäleikkaus (Talja 2014)

- Julkisivumuurauksen takaa puuttuvat ilmarako, ilmareiät ja veden poistot.
- Ikkunoiden vesipellit ovat vaakasuorassa.
- Eristeet ovat suoraan julkisivumuurausta vasten ja eristeissä on ilmavuotoja.
- Puurunkorakenteet ovat ulko- ja väliseinissä suoraan lattiabetonia vasten. (kuva 4.)

Julkisivumuurauksen takaa puuttuva ilmarako aiheuttaa seinän kosteuskuormitusta, koska seinärakenteisiin kohdistuva vinosade sekä kapilaarisesti noussut kosteus ei pääse tuuletumaan pois. Vinosateen aiheuttama kosteus pystyy kapilaarisesti tunkeutumaan eristekerrokseen ja seinärakenteet vaurioituvat. Käsitellen vinosateen aiheuttamaa kosteuskuormitusta laskelmilla, kohdassa fysikaalinen toiminta.

Vuonna 1965 julkaistusta RT 823.161 kortissa olevista kuvista, voi todeta että ilmarakoa ei ole vaadittu julkisivumuurauksen taakse, mutta joka kolmas alimmaisen julkisivumuuraustiilen sauma on mainittu auki jätettäväksi.(kuva 7). Tämä sen vuoksi, että mahdollinen rakenteisiin johtunut vesi pääsee valumaan pois rakenteista. Tätä ei ole toteutettu tarkasteltavassani rakennuksessa, eli oman tulkintani mukaan rakennetta ei ole tehty hyvän rakennustavan mukaisesti. Tästä voi päätellä, että kyseessä on rakennusvirhe.

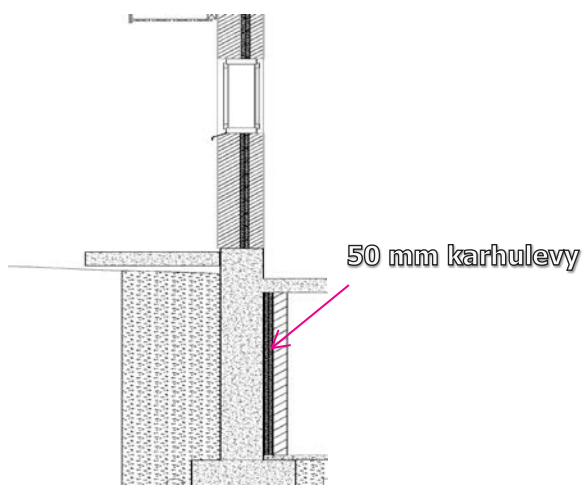
KUVA 5. Kellarinseinän periaateleikkaus (Talja 2014)

- Puurunkorakenteet ovat osittain syvemmillä, kuin lattiavalu. (Pukuhuone ja pesutilat)
- Ulkoseinässä oleva muovipintainen paperi on ilmansulkukerroksena seinärakenteessa. Ilmansulkupaperi päättyy puualapohjarakenteen yläpintaan.
- Kellarin verhousmuurauksen (kalkkihiekkatiilen) ja betonisokkelin välissä on lämmön eristeenä 50 mm karhulevy. (kuva 5).

Kellarin seinässä oleviin rakenteisiin aiheutuu todella suuri kosteuskuorma, jonka aiheuttajia on kapillaarinen veden nousu, sade- ja sulavedet sekä diffuusio. Kellarin seinässä olevat eristeet ja puurakenteet, kuten oven karmi ovat jatkuvasti märkiä, tästä johtuen rakenteet homehtuvat ja lahoavat ajansaatossa. Kuvassa 8 on nähtävissä pitkäaikaisen kosteuden aiheuttamia vaurioita.

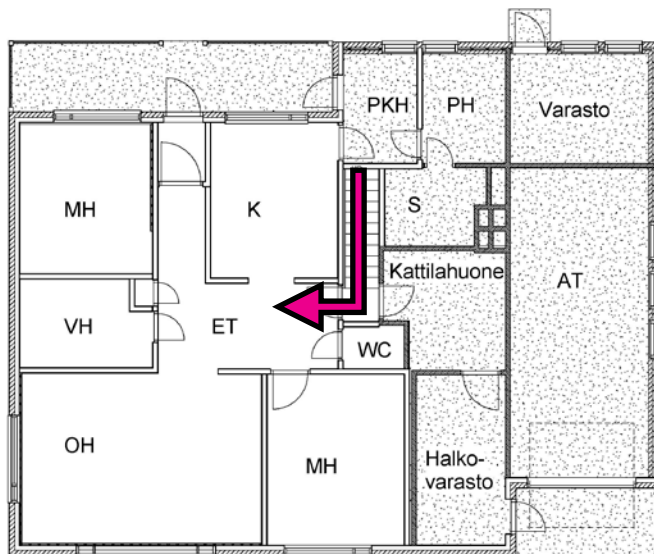
KUVA 6. Pohjakuva (Talja 2014)

- Kellarista on suorakulku sisätiloihin.(kuva 6).

Seinissä oleva ilmansulkupaperi katkeaa lattia- ja seinän liittymään, näin ollen alapohjassa olevilla mikrobivauriolla on ilmayhteys sisäilmaan. Samoin kellarista on suora kulkuyhteys sisätiloihin, tämäkin mahdollistaa mikrobivaurioiden kulkeutumisen sisäilmaan.

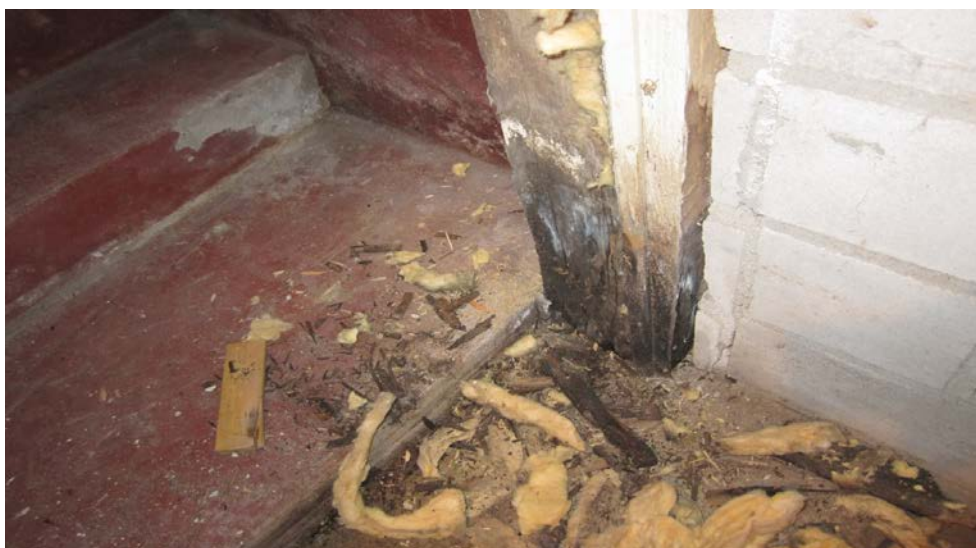
KUVA 8. Vaurioitunut oven puukarmi (Talja 2012-09-18)

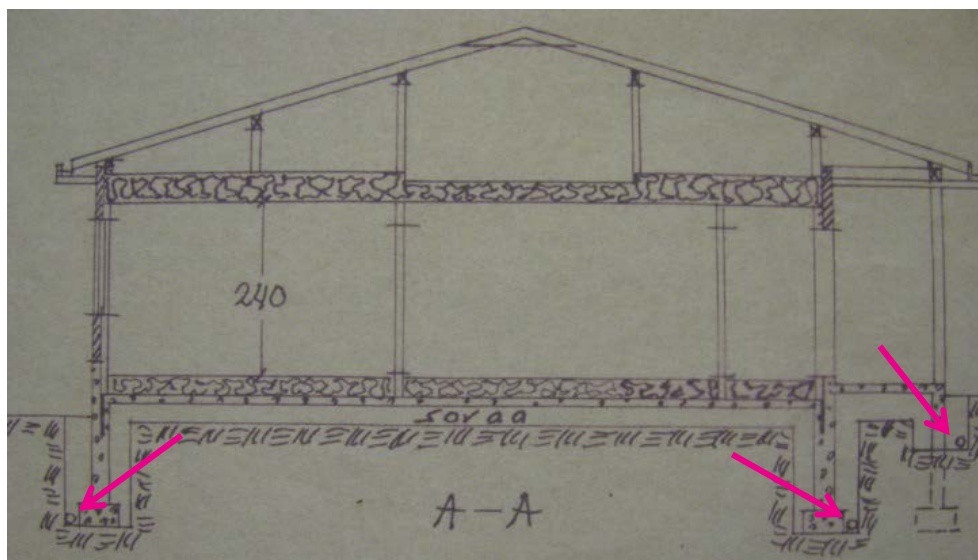
Kuva 8. Leikkaus A-A (Talja 2014-02-25)

- Puutteellinen salaojavesijärjestelmä. Väärä salaojien korkeusasema, ilmenee alkuperäisistä kuvista. Tehty ruukkuputkista, jotka ovat ajansaatossa voineet sortua tai mennä tukkoon. (kuva 8.)

Alapohjarakenteiden vaurioitumisen syynä on usein puutteellinen salaoja- ja sadevesijärjestelmä. Tämä mahdollistaa pohjaveden kapillaarisen nousun alapohjarakenteisiin, mikä aiheuttaa todella suuria vaurioita esim. lattiaeristyksenä olevaan puruun ja lattia- ja seinärakenteisiin. Salaojien toimimattomuus voi aiheuttaa myös pohjaveden nousun kellariin. Sadevesikaivojen puute mahdollistaa sadevesien valumisen suoraan perustus- ja seinärakenteisiin.

Ensimmäiseksi kannattaa kaivaa seinien vierustat auki ja asentaa uudet salaoja- ja sadevesijärjestelmät, että pohjarakenteet alkavat kuivumaan. Ei ole viisasta alkaa rakentaa uutta, jos vaurioiden aiheuttajia ei ensimmäiseksi eliminoida.

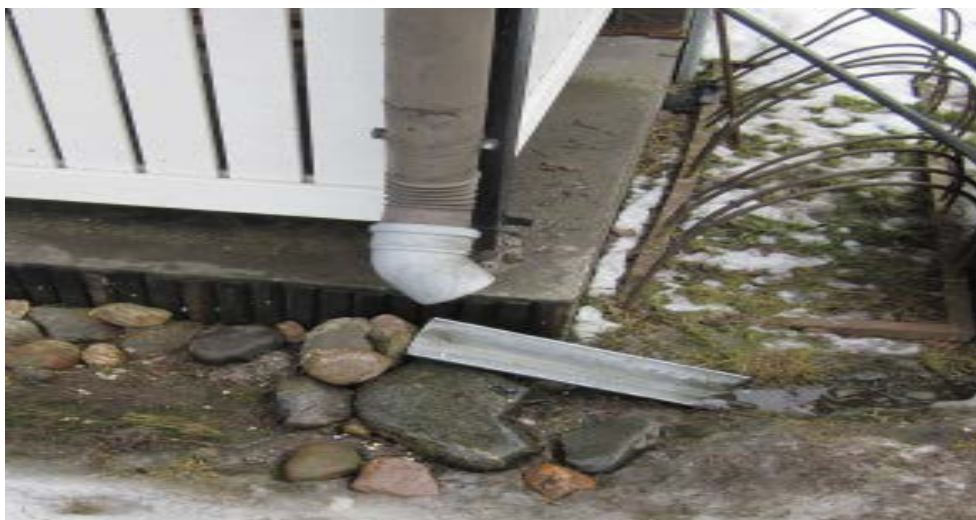
- Puutteellinen sadevesijärjestelmä.
- Sadevesikaivot ja putket puuttuvat kokonaisuudessaan. Katolta tulevat vedet johdetaan syöksytorvia pitkin suoraan maahan tai muovikourua pitkin seinän välittömään läheisyyteen. (kuva 9).

Kuva 9. Puutteellinen sadejärjestelmä (Talja 2014-02-25)

Sade- ja sulamisvedet on johdettava pois rakennuksen vierestä. Vähimmäiskaltevuus 1:20 3 m:n etäisyydelle sokkelista, korkeusero vähintään 0,15 m. Rakennuspohja on salaojitettava, eikä järjestelmään saa johtaa pintavesiä eikä katoilta valuvia vesiä, salaojittamatta jättäminen tulee erikseen selvityttää ja perustella. Salaojaputket asennetaan vähintään 0,4 m maanvastaisen lattiapinnan alapuolelle. Salaojaputkien kaltevuuden on oltava vähintään 1:200, normaalisti 1:100. (Rakennuspohjan kuivatus. RakMk C2. 1998.)

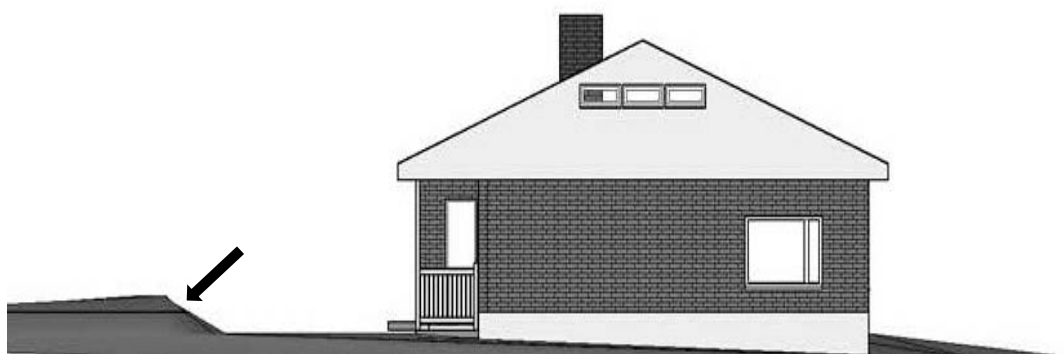
Kuva 10. Etupihan pengerrys (Talja 2014)

- Perustuksen vedeneristys puuttuu (patolevy, bitumihuopa).
- Perustuksessa voi olla reikiä, josta vesi pääsee suoraan talon alle. Esim. vanhoista valumuoteista jääneitä puutappeja, jotka ovat lahonneet pois tai huonosti tiivistetty betoni, jossa on jäänyt ns. rotan koloja.
- kapilaarikatkon puuttuminen. Maa-aines alapohjan alla on soraa, eli hienorakeista maainesta.
- Routaeristykseen puuttuminen.
- Maan kallistukset ovat taloon päin.
- Rakennuksen etupihan ulkoseinästä 6 metrin etäisyydellä on noin 500 mm:n korkuinen pengerrys, joka korostaa maanpintojen kallistusten puutteellisuutta.(kuva 10).

mahdollistaa kosteuden kulkeutumisen perustuksiin ja alapohjarakenteisiin. Lisäksi talon välittömässä läheisyydessä olevat kukkapenkit ja muu kasvillisuus aiheuttavat myös kosteuskuormitusta perustus- ja seinärakenteille esim. kukkien kastelun vuoksi.

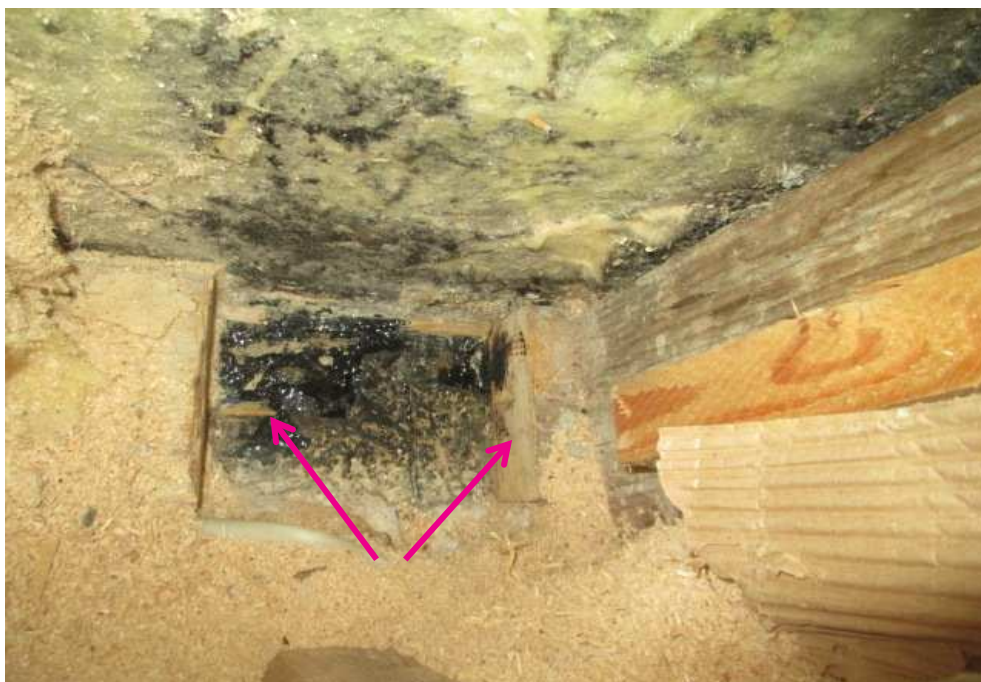
- Maanpinta on korkeammalla, kun lattian pinta, väärä korkeusasema mm. puurakenteilla.
- Kasvillisuutta on liian lähellä sokkeliä.
- Raakavalun päällä on bitumisively.
- Puurakenteet ovat suoraan raakavalun päällä. Alajuoksu on poljettu betoniin.(kuva 11.)

Kuva 11. Alajuoksu ja bitumisively (Talja 2013-09-16)

Toisaalta lattia- ja seinärakenteiden päällä olevaan bitumisveljyyteen voi muodostua kastepiste sopivissa lämpöolosuhteissa, jonka seurauksena purueristys ja lattia- ja seinärakenteet vaurioituvat. Lattiarakenteiden alla oleva purueristys on painunut, joka muodostaa ilmaraon 20–30 mm, tämä mahdollistaa mikrobivaurioiden leviämisen koko alapohjarakenteen alueelle.

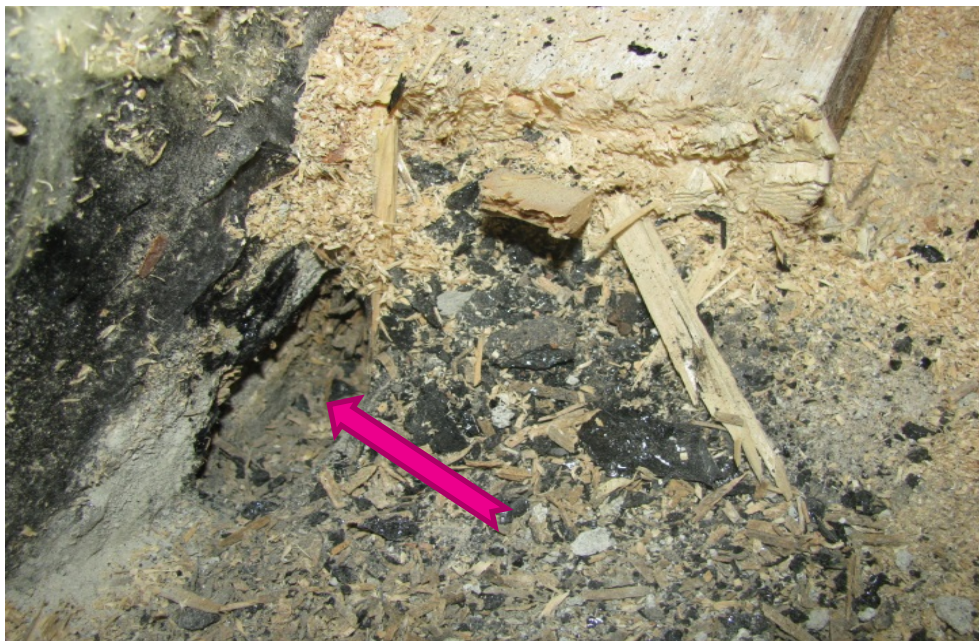
- Raakavalun alla on mahdollisesti orgaanisia aineita, kuten puuta ja muuta moskaa.
- Alapohjan purueristeen ja lankkulattian välissä on noin 20–30 mm:ä korkea ilmatila.
- Lattialankun ja purueristeen välinen ilmatila on auki ulkoseinään saakka, jolloin ulkoseinien varsilla lattiat voivat olla hiukan muita lattioita kylmemmät, koska kyseisessä kohdassa seinärakennetta ei ole sisäpinnassa ilmansulkukerrosta.
- Toja-levy kiertää raakavalua. (kuva 12).

Kuva 12. Toja-levy (Talja 2012-10-09)

Sisäpuoliset lattiarakenteet kannattaa purkaa kokonaisuudessaan, koska ne ovat home- ja lahovaurioituneet. Lattiapurueristeen poisto on helpointa suorittaa imuautolla, sillä jos purua ryhtyy lapioiden jätesäkkeihin, niin aikaa pitää varata todella runsaasti. Vanhat patteriputket ovat tulleet aikaansa päähän, niiden tilalle on järkevää asentaa lattialämmityspotket, koska talossa on uusi puulämmitteinen vesikiertojärjestelmä. Lattialämmitys tuo asumismukavuutta, kylmien lattioiden sijaan. Kuvassa 20 on esitetty korjattu lattiarakenne.

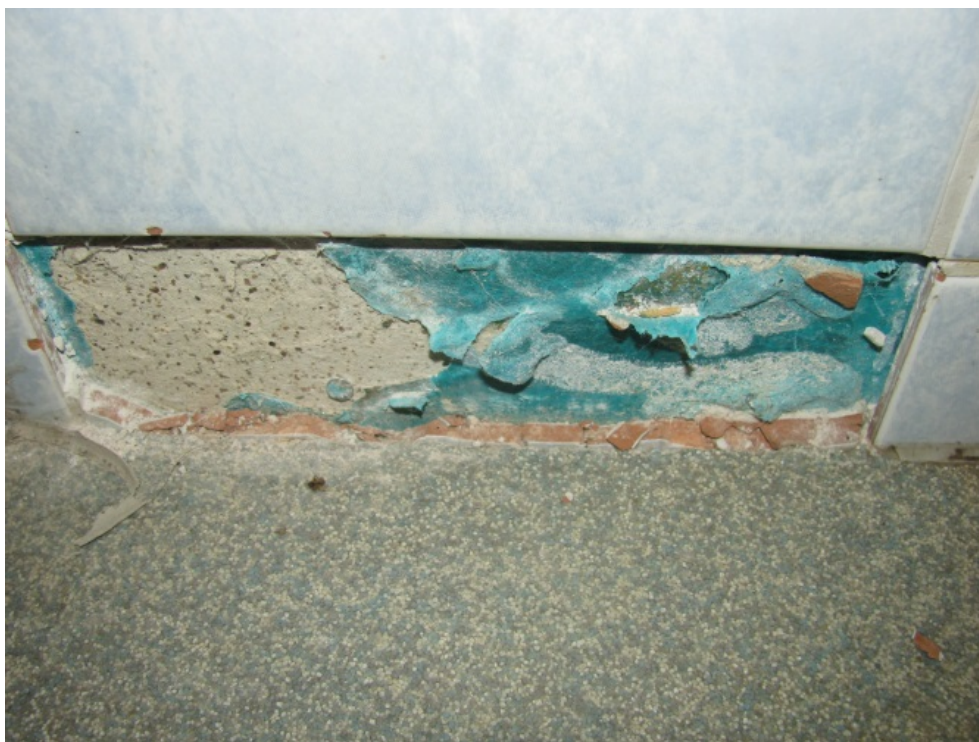
- Puutteelliset lattiakallistukset.
- Seinälaatat menevät lattiarakenteiden sisälle. (kuva 13).

Kuva 13. Seinälaatoituksen rakennusvirhe (Talja 2012-08-22)

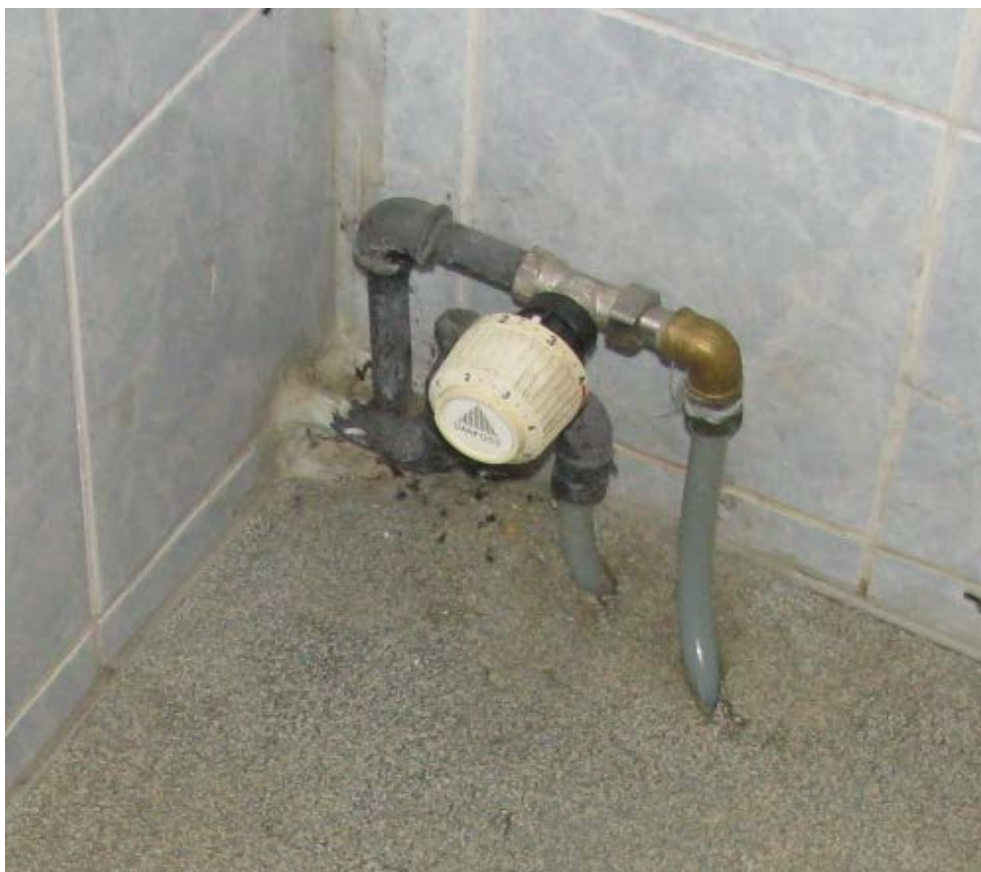
- Lattia akryylia ei ole nostettu seinälle.
- Lattialämmitysputket tulevat akryylipinnoitteen läpi. (kuva 14). "Märkätilan lattiaan saa tehdä vain läpivientejä, jotka ovat tarpeen viemäroinnin järjestämiseksi." (Rakennusten veden- ja kosteudeneristysohjeet: RIL 107–2012, 173).

Kuva 14. Lattialämmitysputket nousevat suoraan suihkun lattiasta (Talja 2014-02-27)

- Vedeneristys lattiassa on puutteellinen. (lämmitysputkien läpiviennit, seinän- ja lattianliittymä).
- Akryyli on halkeillut saunan puolelta.
- Ulkoseinässä on kosteuseristys ja kaksi muovikerrosta eri kohdissa rakenteita. (rakennusvirhe).
- Alun perin pesuhuoneen seinät ovat olleet kuusipaneelista.
- Suihkuputket kulkevat kylmän öljyvaraston seinän kautta.
