Väinölän pikku koulun sisäilmakorjaus kapselointimenetelmällä

VÄINÖLÄN PIKKU KOULUN SISÄILMAKORJAUS KAPSELOINTI MENETELMÄLLÄ

Ketola, Vesa
Satakunnan ammattikorkeakoulu
Rakennustekniikan koulutusohjelma
Joulukuu 2014
Ohjaaja: Uusitorppa, Mari
Sivumäärä: 31
Liitteitä: 7

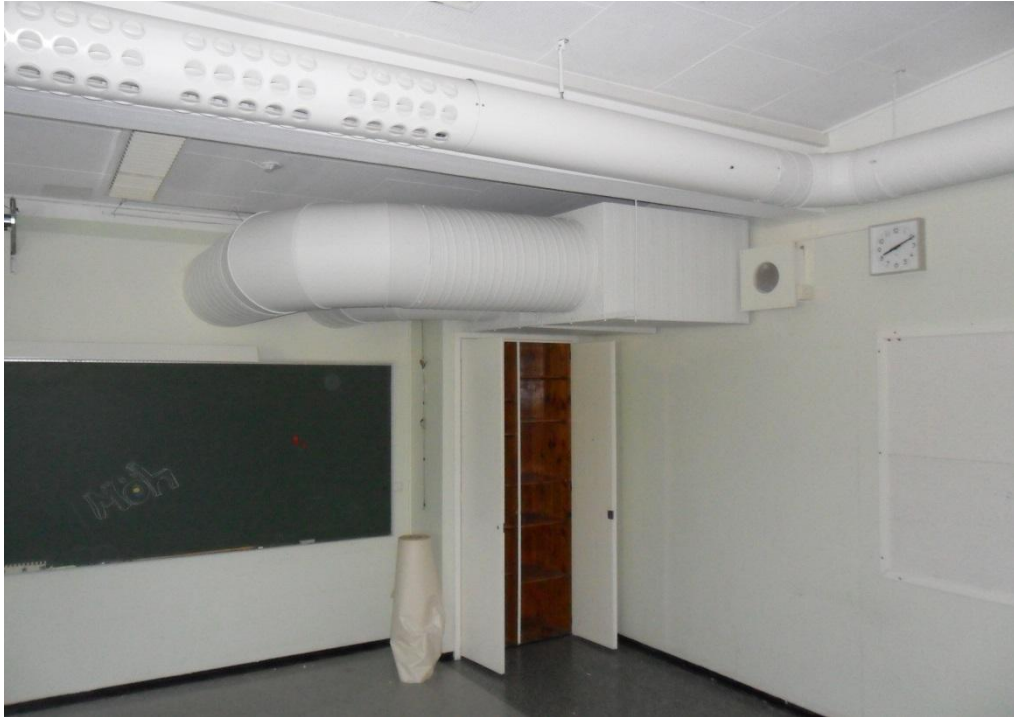
Purkaminen suoritettiin aikataulussa. Ylösnostojen rouhinta aiheutti ylimääräistä liäsätyötä. Kuvassa 2 ilmanvaihtokanavat purkamisen tiellä

Kuva 2 Ilmanvaihtokanavat purkamisen tiellä.

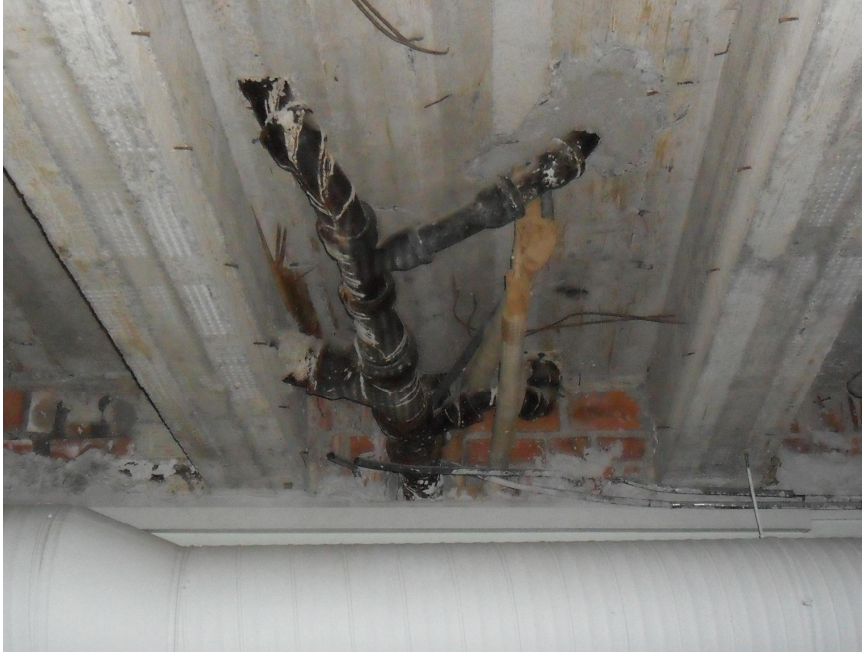
Kuvassa 3. 1.krs:en eteisaulan katossa olleet valurautaiset viemärit.

Kuva 3. Valurautaiset viemärit.

Kiintokalusteiden takana ja alaslasketuissa sisäkatoissa kulkevat alkuperäiset valurautaviemärit uusittiin muoviviemäreiksi.

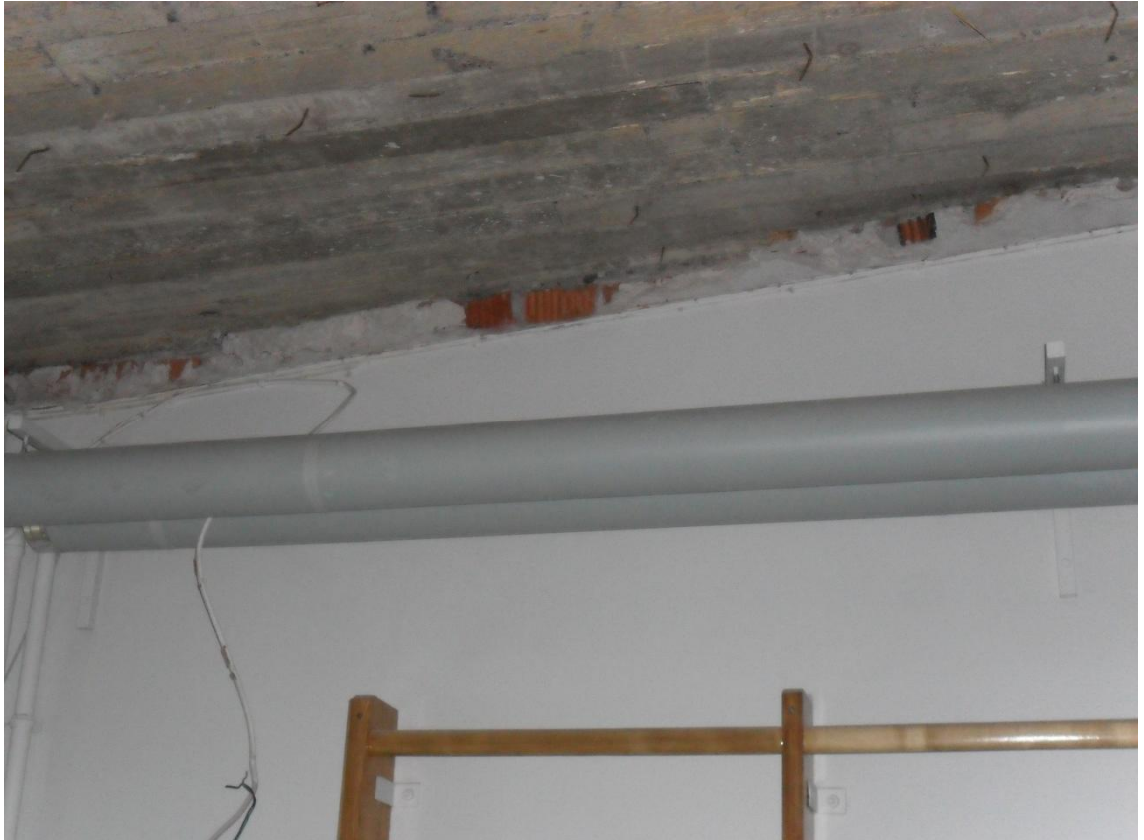
Kuva 4. Seinän ja katon rajapinta, purkamisen jälkeen. Kolot näkyvissä.

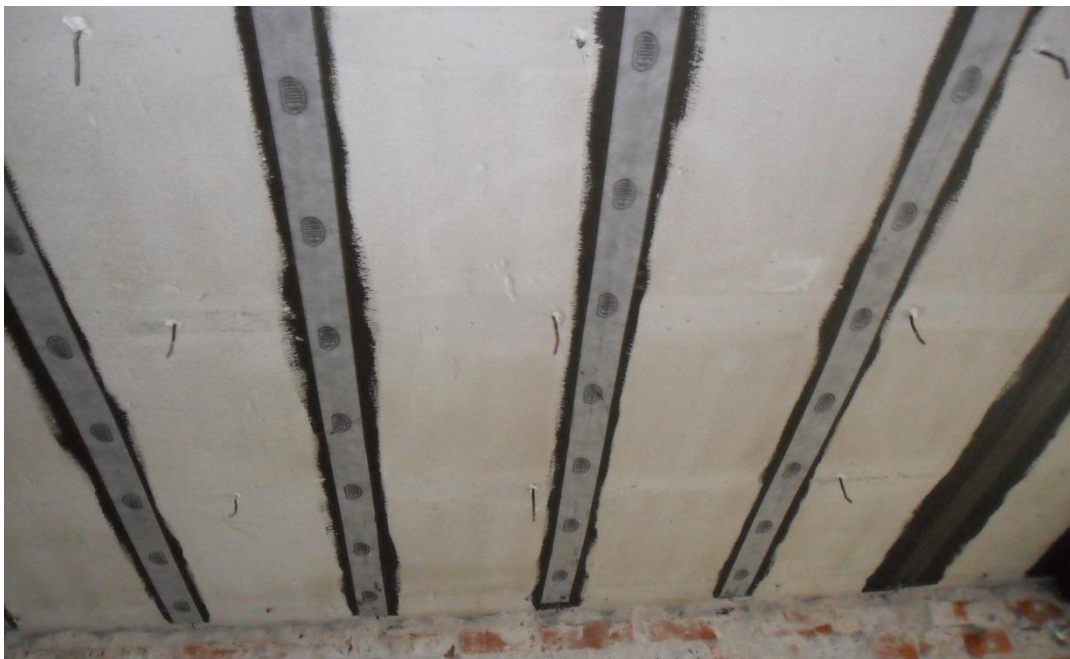
Kuva 5. 2. kerroksen kevytbetoni-lankkujen tiivistys STB-nauhalla sekä 8+9 vedeneristeellä.

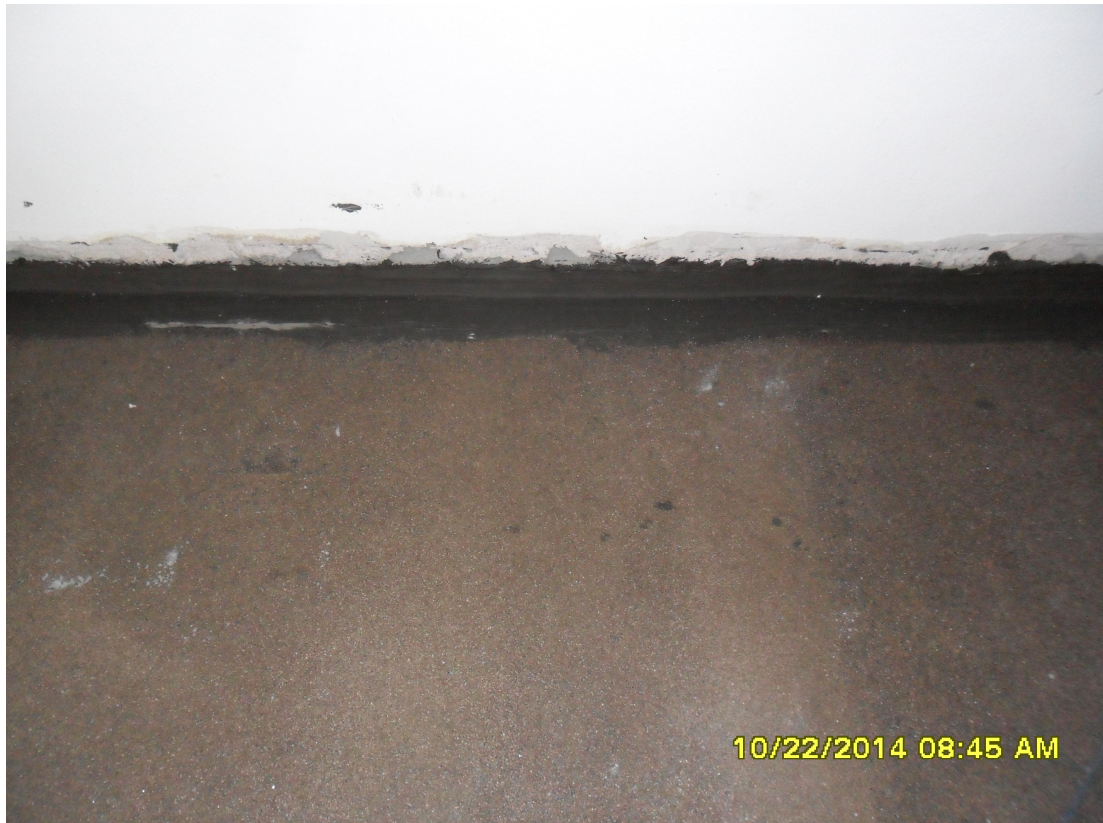
Kuva 6. Lattia valmiina tasoitettavaksi. Rajapinta valmiina kitattavaksi.

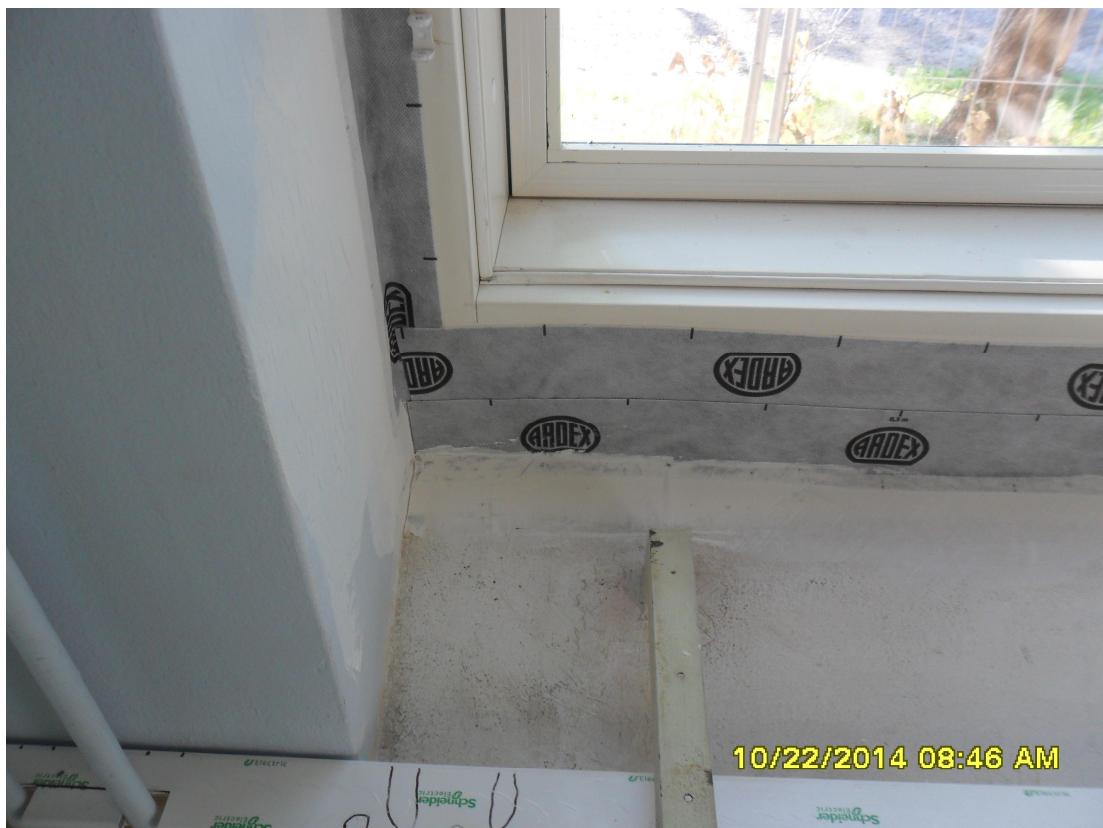
Ikkuna-aukkojen pielistä otettiin pois irtoainekset ja kitattiin, minkä jälkeen tiivistys suoritettiin. Ikkunan tiivistys näkyy kuvassa 7. Tiivistysnauha kitattiin smyygien osalta ja maalattiin.

Kuva 7. Ikkunan ja seinän rajapinnan tiivistys STB-nauhalla. Limitys alaohjauspuun kohdalla.

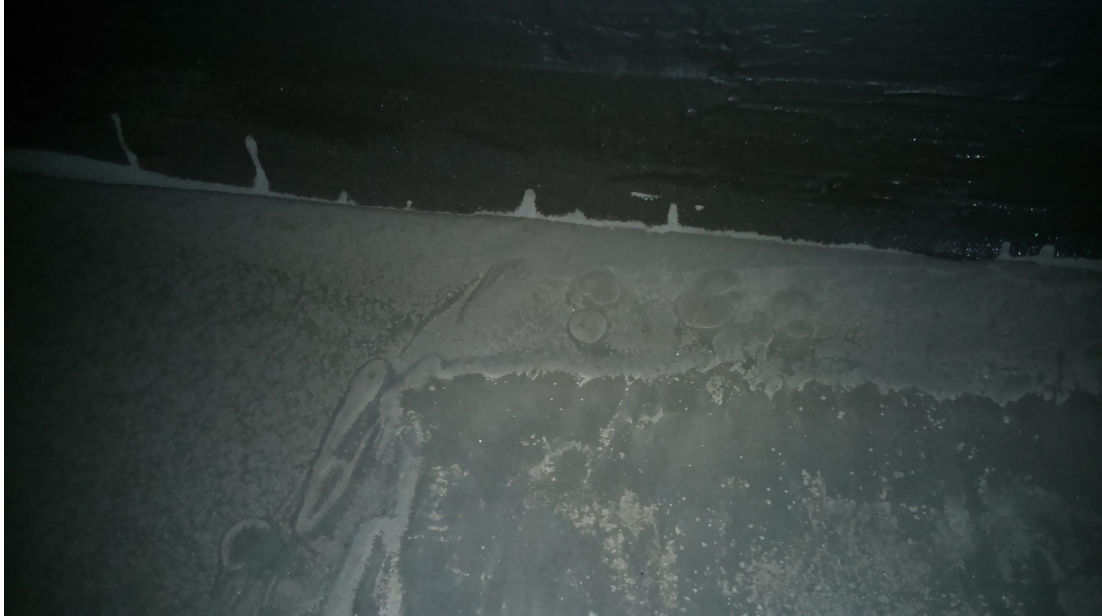
Maton asentaminen liian määrän tasoitteen päälle aiheuttaa VOC-yhdisteitä. Nykyisissä M1-luokitellut matot eivät kestä liiallista kosteusrasitusta, vaan sideaineen hajoaminen alkaa. Myös käytettävien liimojen tulee ehdottomasti olla M1-luokiteltuja, sillä myös liima alkaa hajoamaan liiallisesta kosteusrasituksesta.

Kuvassa 8 tasoitteen erottuminen nähtävissä.

Kuva 8. Eroittunutta tasoitetta.

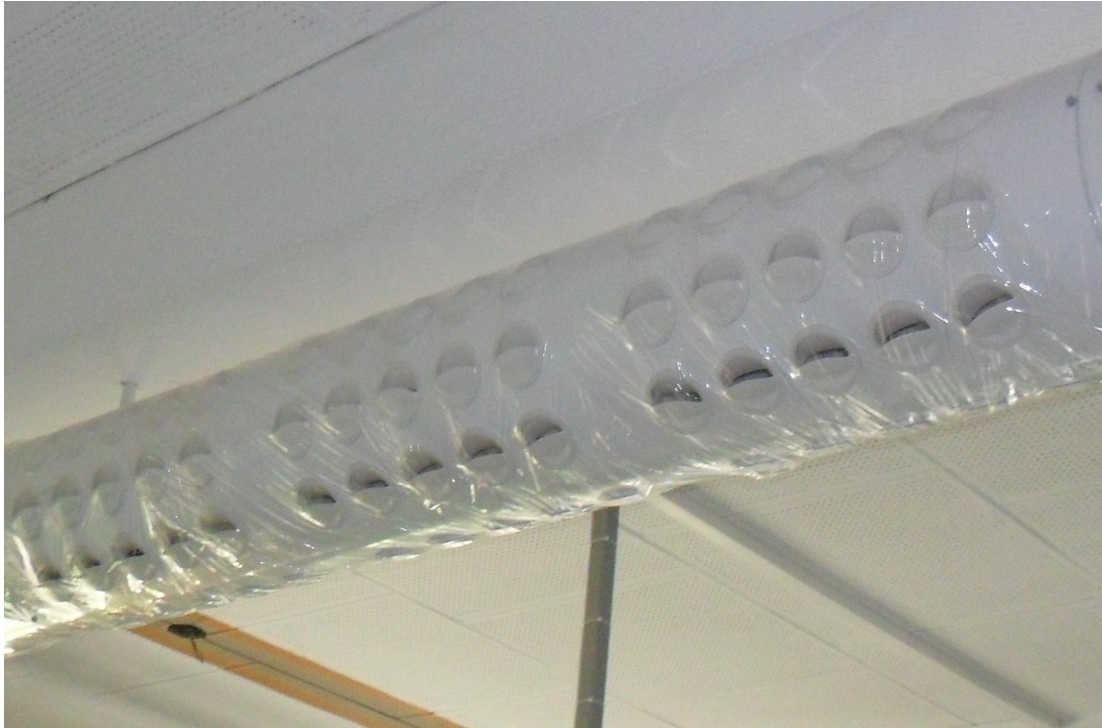
Kuva 10. Ilmanvaihdon päätelaite huolellisesti suojattuna.

Ilmanvaihto pitää sulkea korjaustyön ajaksi ja suojata mikrobipitoiselta pölyltä. Ennen käyttöön ottoa kanavat tulee nuohota ja päätelaitteet pestä. Ilmanvaihtoa on hyvä pitää korjauksen jälkeen tehostetusti päällä ja vaihtaa suodattimet 3 kk:n välein ensimmäiset 12 kk. Kuvassa 10 näkyy suojattu ilmanvaihdon päätelaite.

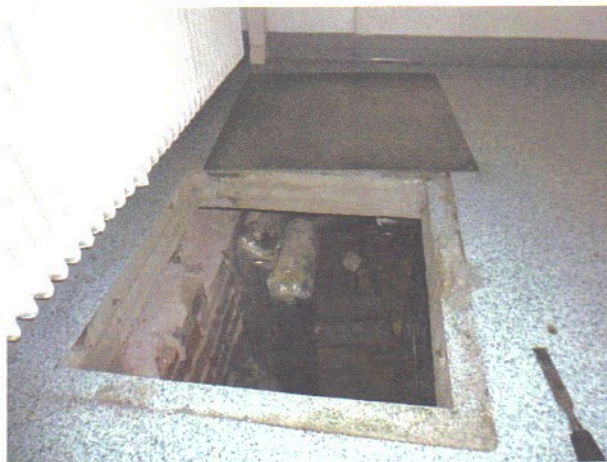
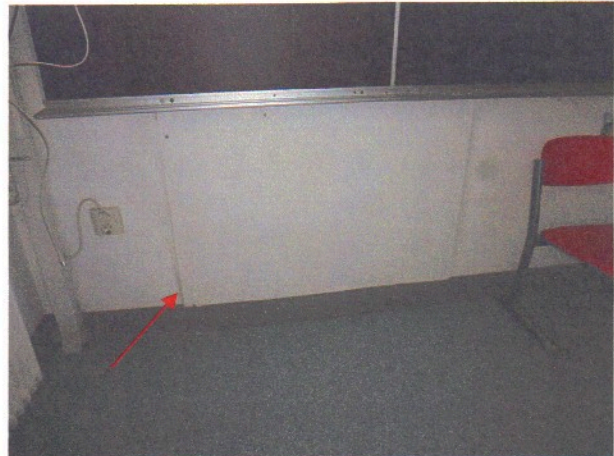
Putkikanaalin tarkastusluukku lattiassa ja seinässä.

Putkikanaalin pohjalla on rakennus- yms. jätettä. Putkikanaalista saattaa ilmavirtausten mukana kulkeutua epäpuhtauksia, esim. maaperäbakteereita ja mikrobien aineenvaihduntatuotteita. Putkikanaalista otettiin sisäilmanäyte, joka analysoitiin laboratoriossa. Näytteessä esiintyi aktinomykeetteja sekä kosteusvaurioon viittaavaa lajistoa.

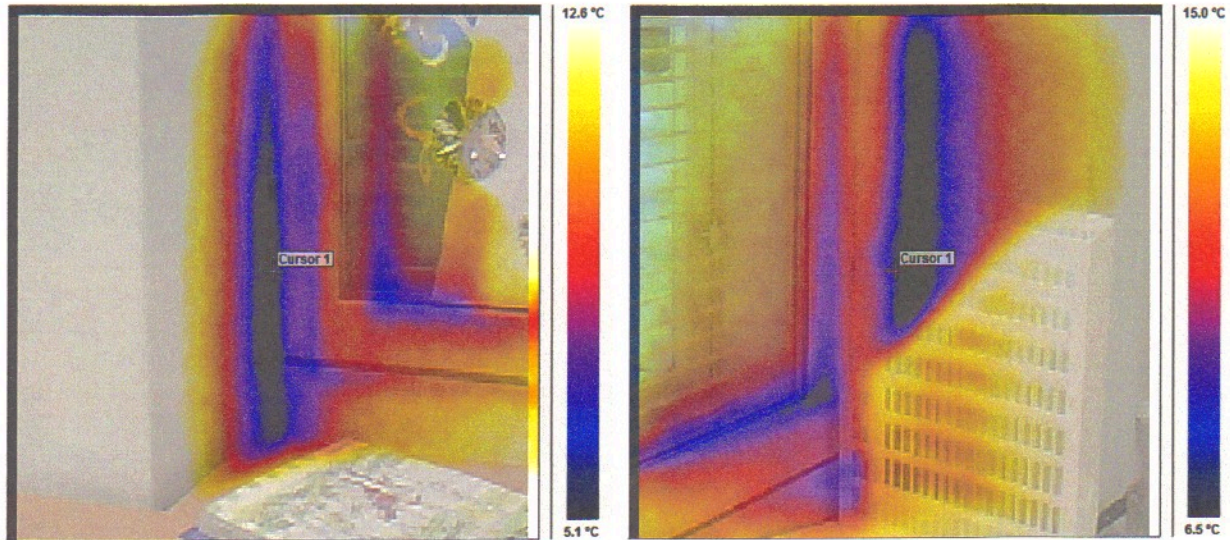
Ikkunoiden ilmapuotoja tarkasteltiin lämpökameralla. Ikkunoiden liittymissä on havaittavissa ilmapuotoja sisätiloihin.

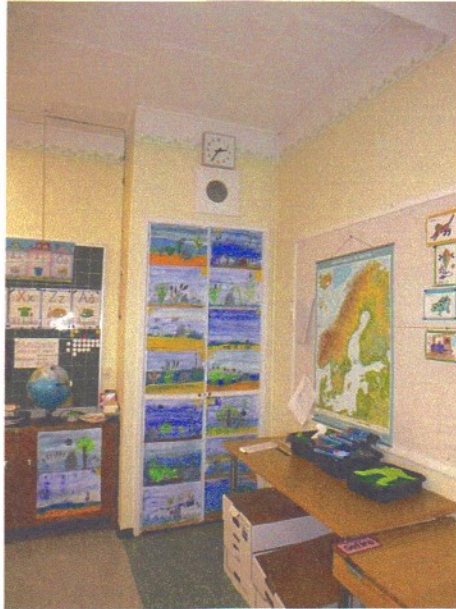
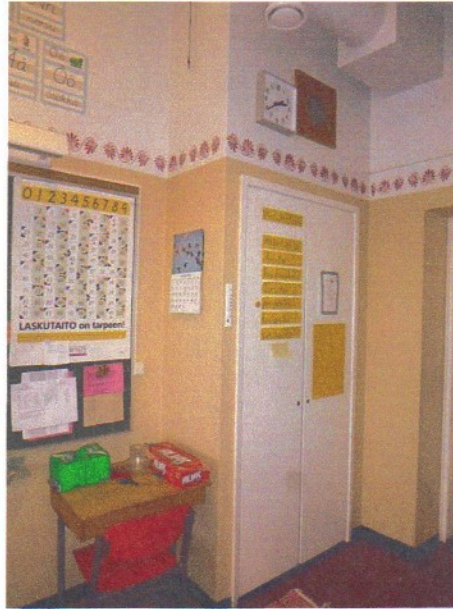
Luokkatiloissa on kiintokalusteet, joiden takana kulkevat pystyhormit. Pystyhormissa kulkee viemäri-, vesi- ja lämpöputkia. Pystyhormin kautta saattaa luokkatiloihin kulkeutua alapohjan eristetilasta ja putkikanaalista epäpuhtauksia.

Luokkien kiintokaapit ja pystyhormit.

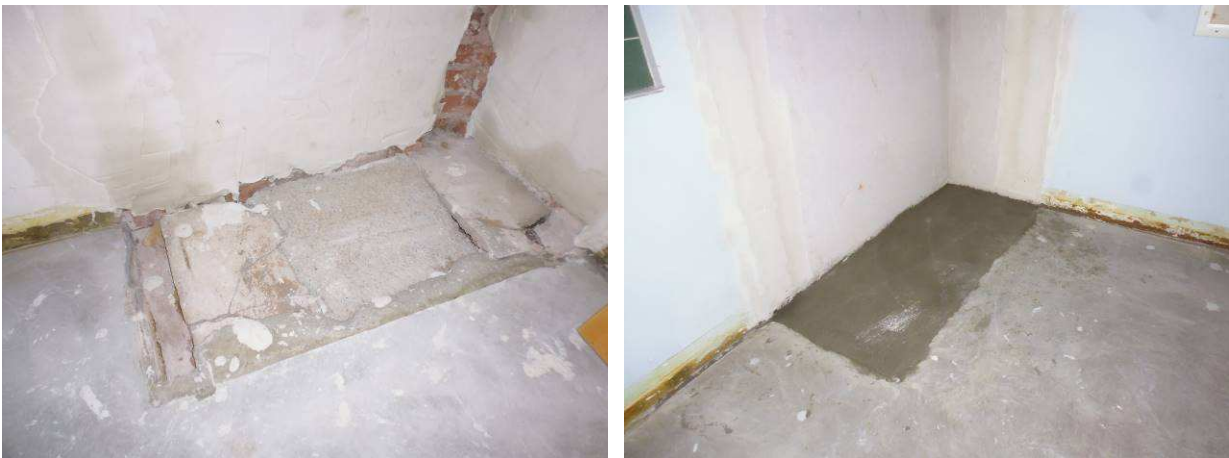
Kiintokalusteiden pohjien betonivalut olivat heikkolaatuista, eivätkä ne täyttäneet epoksikäsittelyn pohjalta vaadittavia ominaisuuksia. Betonivalut piikattiin pois ja valettiin uusi betonilattia nopeasti kuivuvalla massalla.

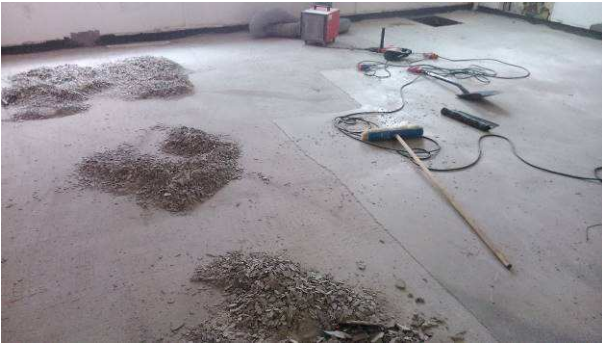
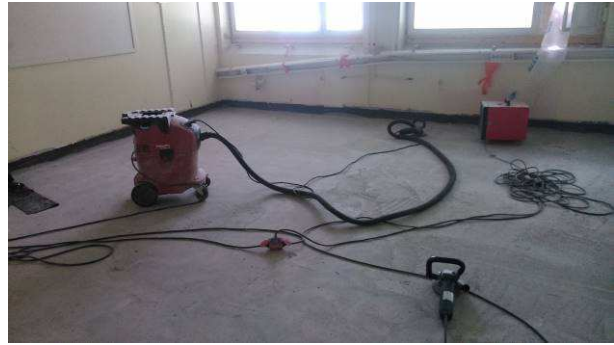
Tasoitekerroksen kuivumisen hitauden ja tasoitteen poikkeavan ulkonäön vuoksi epäiltiin tasoitteeseen käytetyn liiallista veden määrää. Väärän sekoitussuhteen käyttäminen varmistettiin urakoitsijalta ja tasoitteen valmistajalta. Tasoite päätettiin purkaa ja asentaa uusi tasoite valmistajan ohjeita noudattaen. Tasoitteen poiston yhteydessä irtosi myös kosteus- ja haitta-ainekäsittely.

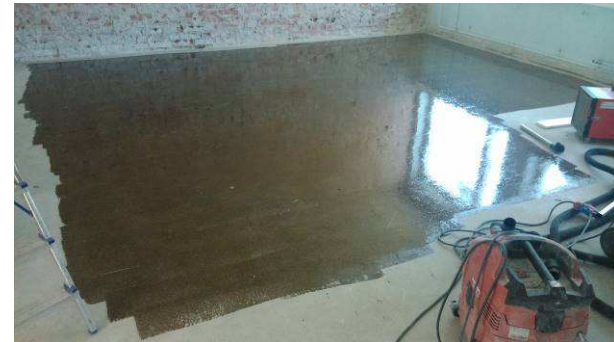
Alakerran lattioiden hiomisen yhteydessä hiottiin yläkerran luokkaan yhteen kertaan asennettu epoksikäsittely, koska ensimmäisen ja toisen käsittelykerran välinen aika oli muodostunut liian suureksi.
