**RAKENNUSTEKNINEN KUNTOARVIO JA KUNNOSSAPITOSUUNNITELMA
KIINTEISTÖOSAKEYHTIÖ VIEREMÄN HAKATALOILLE**

Insinööri
Kajaanin ammattikorkeakoulu
Tekniikan ja liikenteen koulutusala
Rakennus- ja yhdyskuntatekniikan koulutusohjelma
Kevät 2015

Liite 2, Kiinteistöosakeyhtiö Vieremän Hakatalot Nikunrinne, rakennustekninen kuntoarvio ja kunnossapitosuunnitelma

Malilantie 27

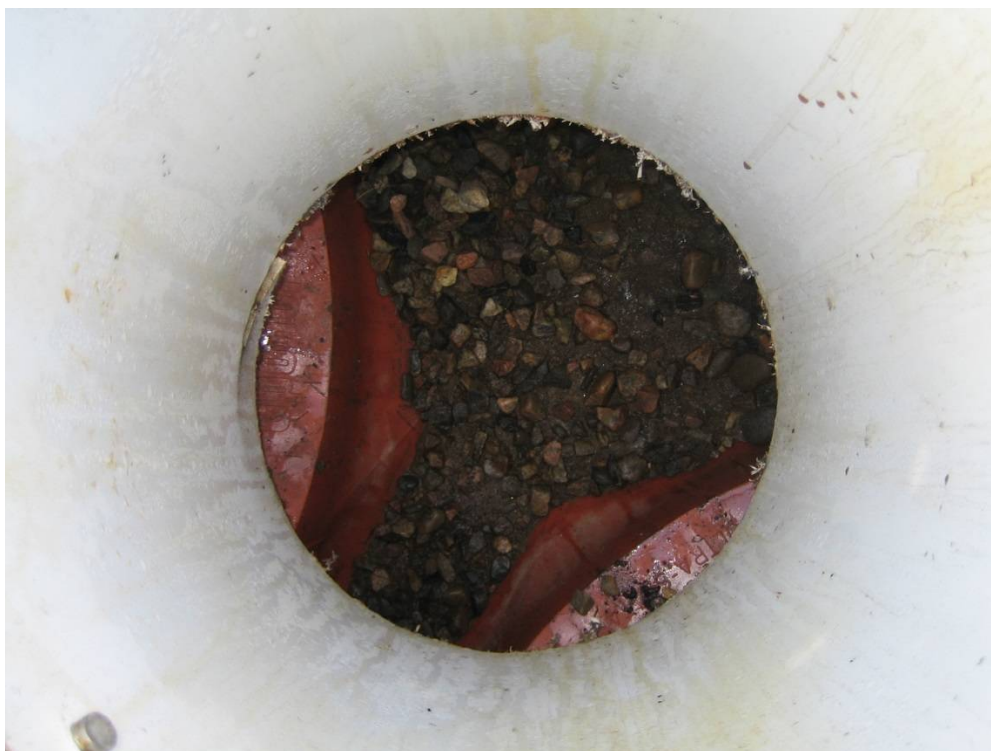
Kuva 1. Soraa ja hiekkaa salaojakaivossa.

Salaojat tulee puhdistaa, ja niiden kunto ja toimivuus tulee tarkistaa mahdollisten vaurioiden ja tukkeutumien varalta. KL1.

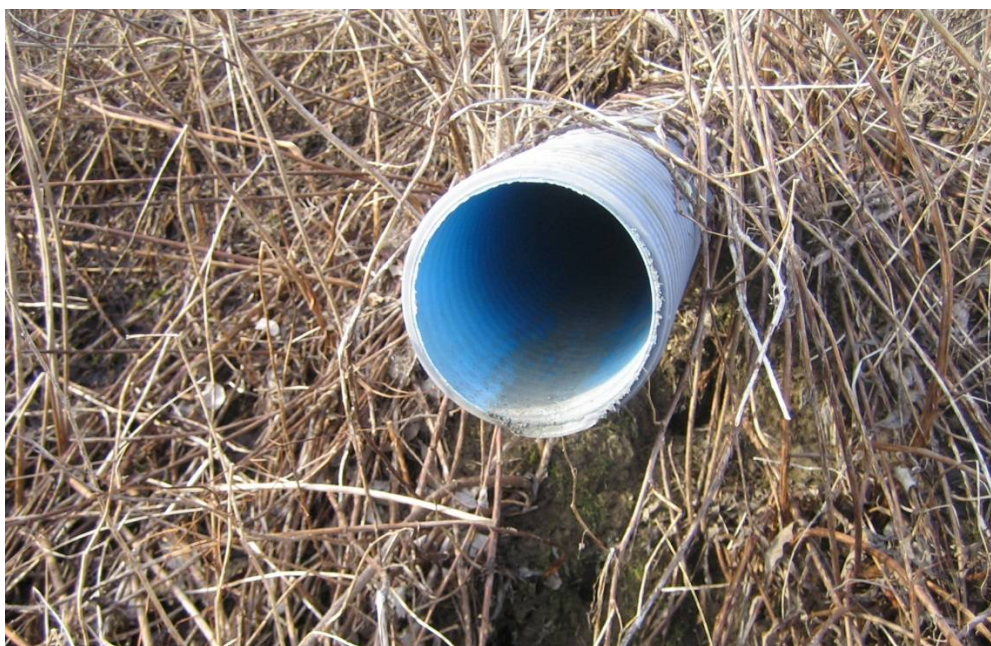
Kuva 2. Purkuputkesta puuttuu myyräsihti.

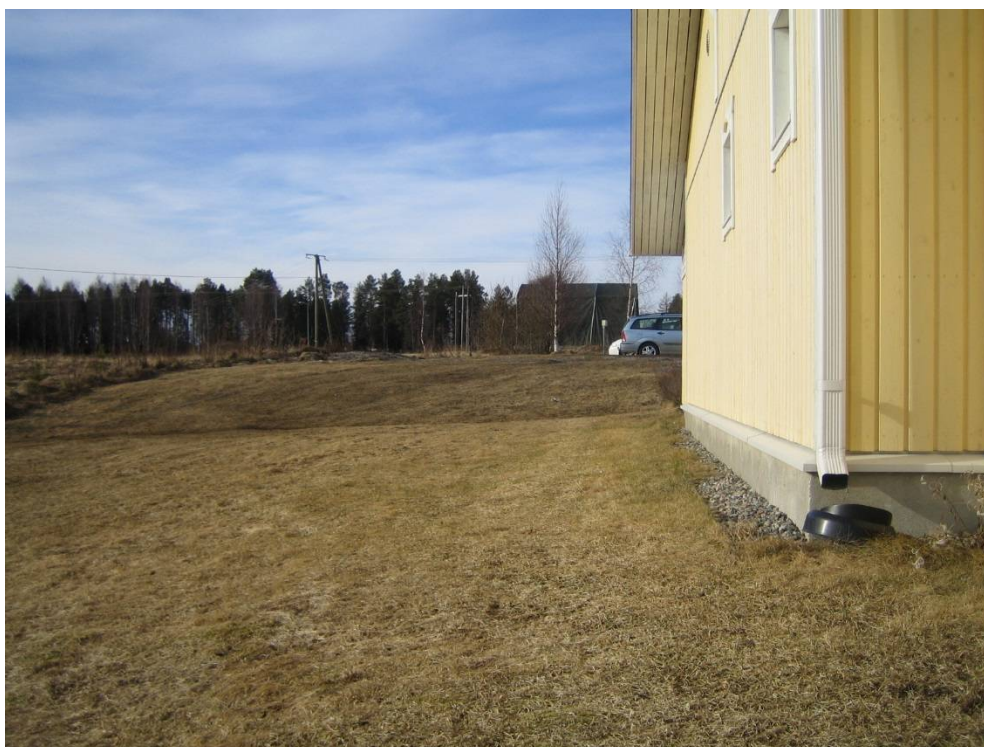
Kuva 3. Pintamaiden kaadot ovat riittävät ja oikean suuntaiset.

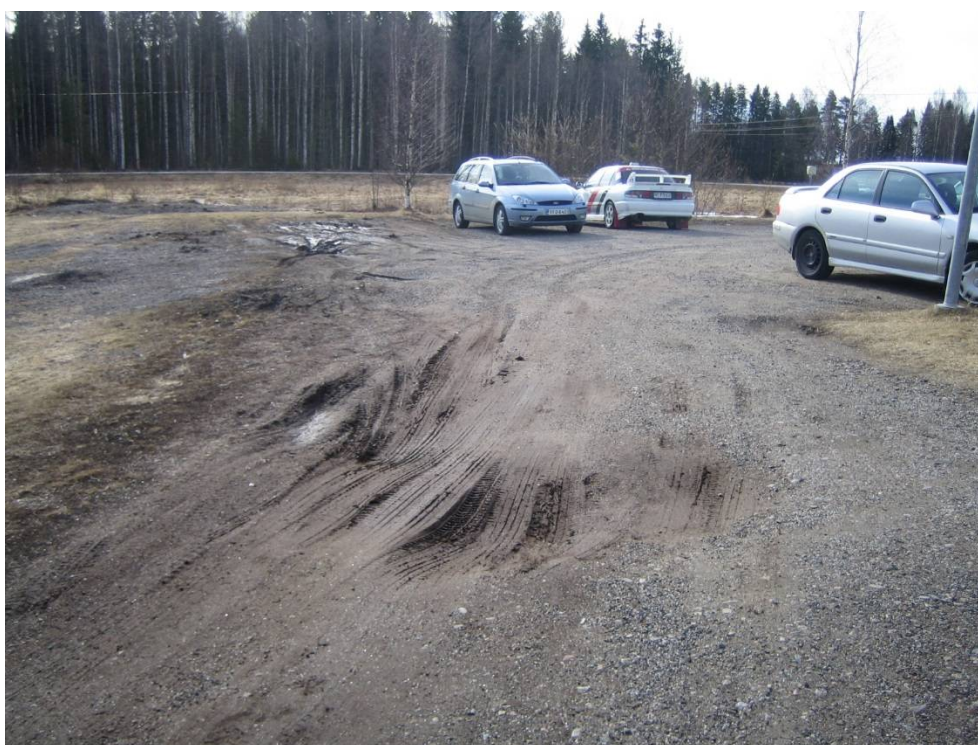
Paikoitusalue ja B- ja C-talon välinen kulkutie ovat sorapäällysteisiä. Pysäköintialueen päällyste on hyväkuntoinen. B- ja C-talon välinen kulkutie on huonokuntoinen johtuen roudan aiheuttamista vaurioista ja osittaisesta nurmikon kautta ajamisesta. **Kuva 4.**

Kuva 4. B- ja C-talon välinen kulkutie on huonossa kunnossa.

B- ja C-talon välisen kulkutien kunnostaminen routavaurioiden välttämiseksi. KL2

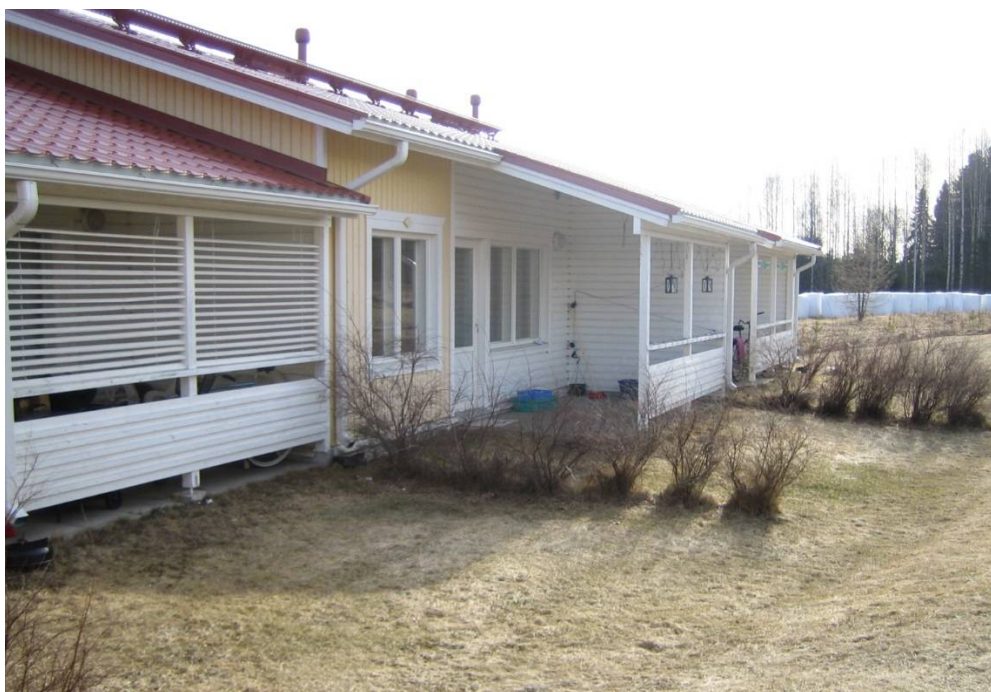
Kuva 5. Pensaat kasvavat liian lähellä rakennusta.

Pensasaidan tulee olla irti rakennuksesta kolme metriä. Pensaan lehvistö pitää perusmuuria kosteana jatkuvasti. Lisäksi juuret työntyvät talon perusmuuria vasten vaurioittaen sitä. KL1.

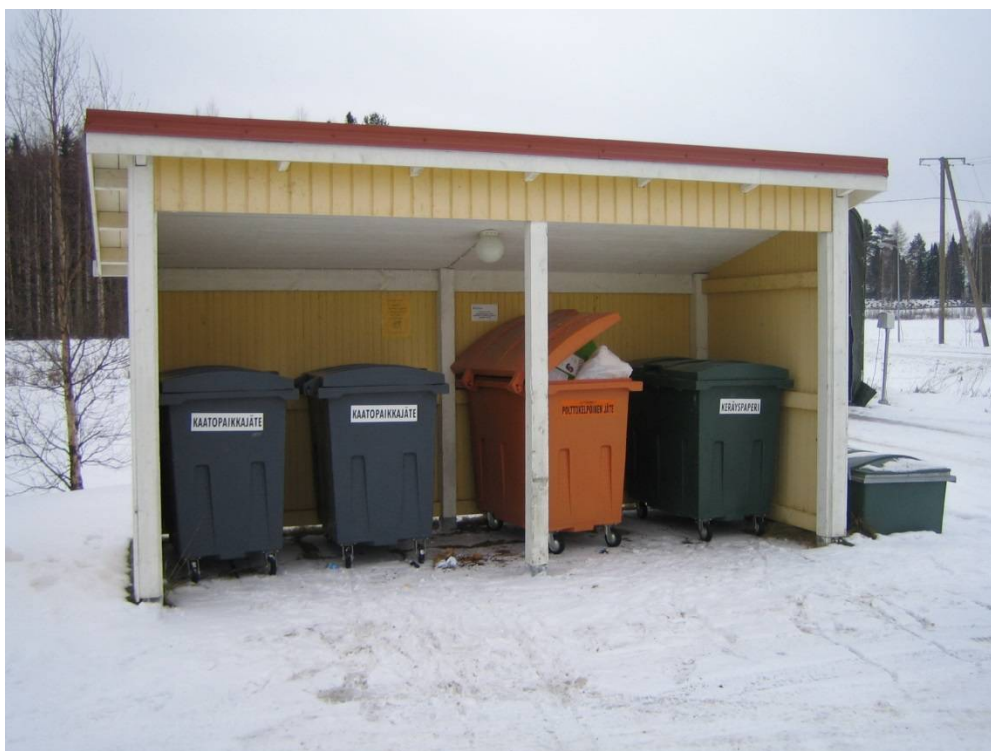
Kuva 6. Jäteastiat. Kiinteistöllä ei ole omaa biojäteastiaa.

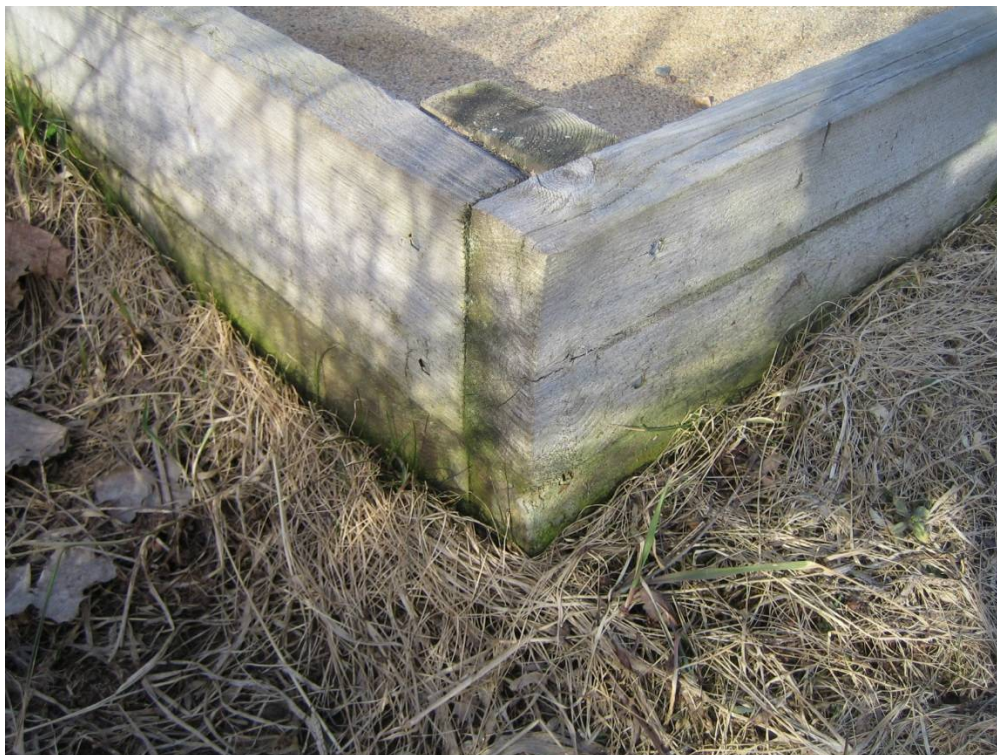
Kuva 7. Hiekkalaatikon laudat lahoavat.

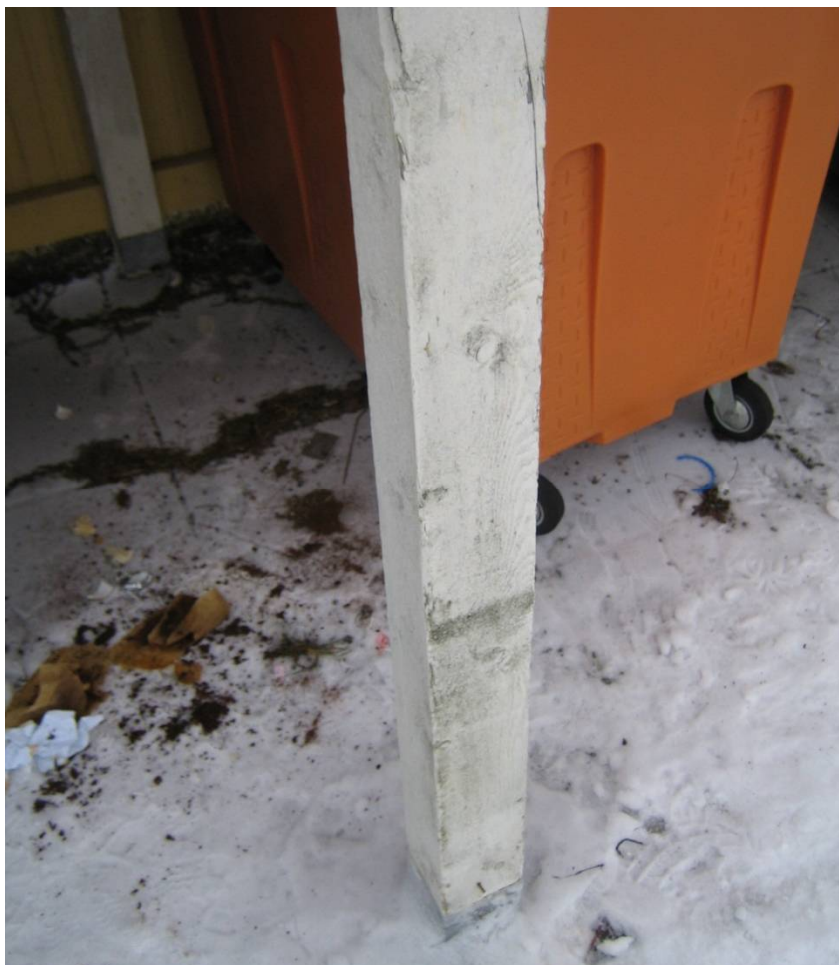
Kuva 8. Jätekatoksen pintamaalit ovat tummuneet.

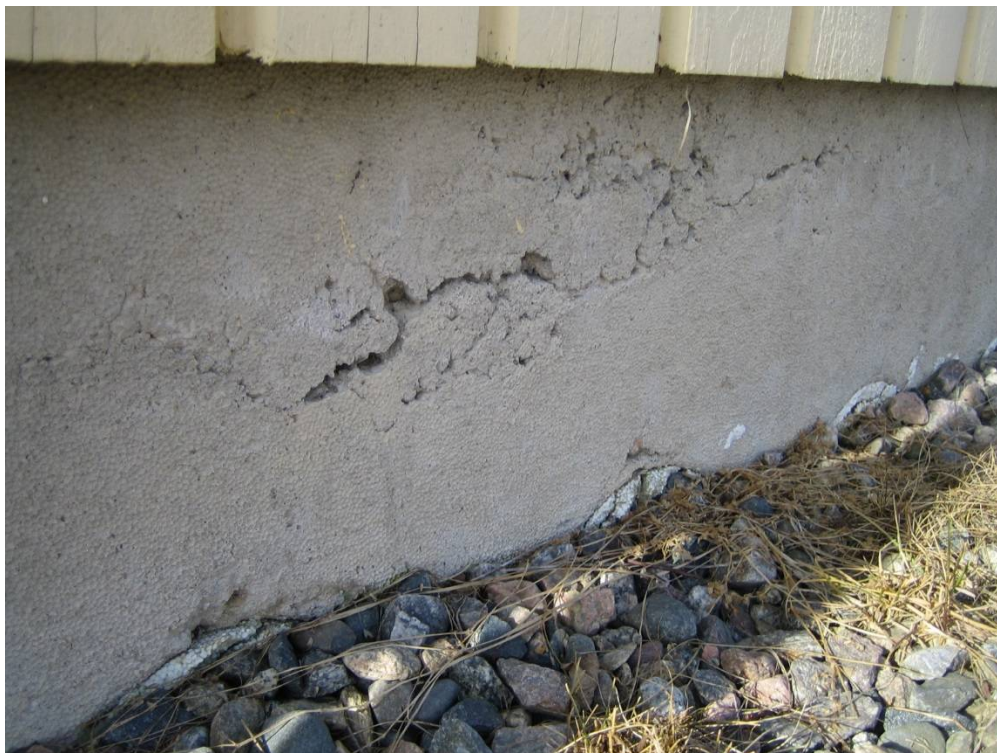
A-talon perusmuurin pinnassa esiintyy vaurioita. Tämä mahdollistaa veden pääsyn sokkelin sisään, joka voi jäätyessään aiheuttaa suurempia vaurioita. **Kuva 9.**

Kuva 9. A-talon perusmuurin pintavaurio.

A-talon perusmuurin vauriokohtien paikkaaminen. KL3.

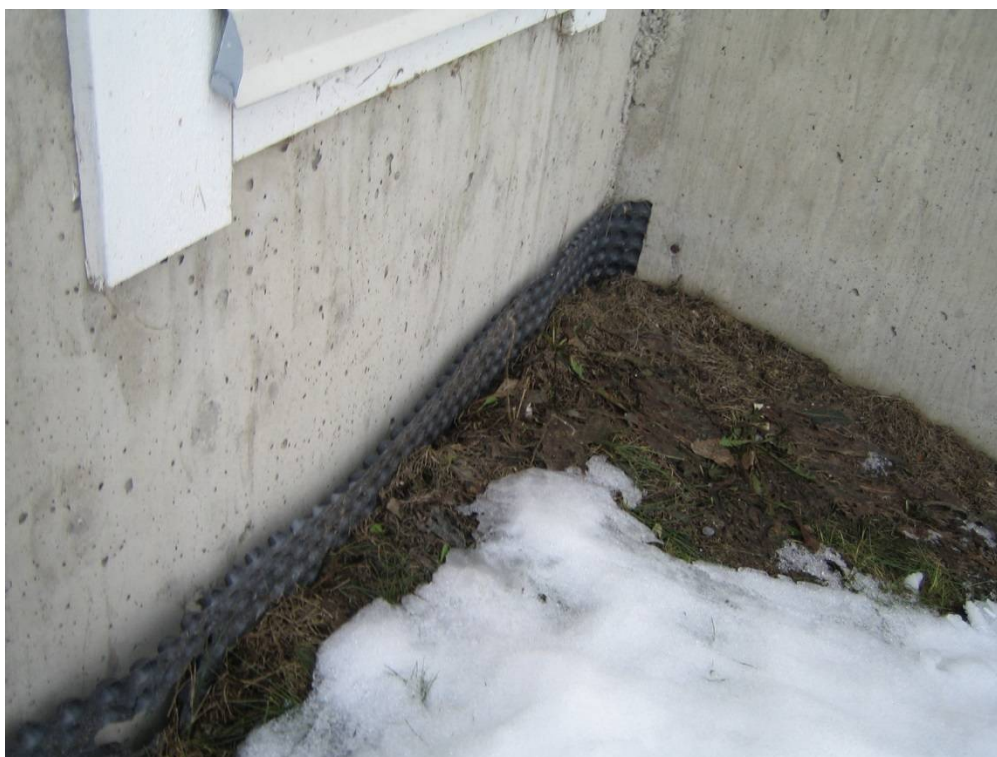
Kuva 10. B-talon koillispään patolevystä puuttuu peitelistä.

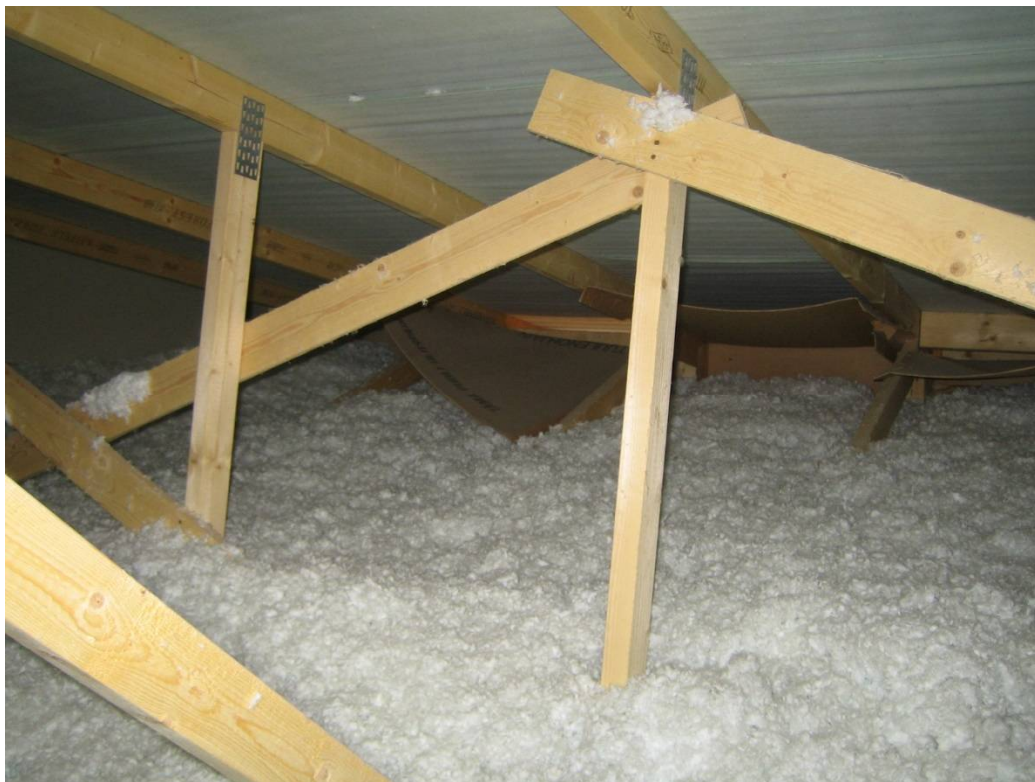
Yläpohjat on palo-osastoitu huoneistoittain. Yläpohjien lämmöneristeinä on 350 mm paksu puhallusvillakerros. Yläpohjissa ei ollut merkkejä kosteusvaurioista. Tuulenhäilytyslevyt repsoivat ja olivat osittain myös pois paikoiltaan. Tämä mahdollistaa räystäiden tuuletusrakojen tukkeutumisen ja yläpohjan ilmanvaihdon huonontumisen. **Kuva 11.**

Kuva 11. Yläpohjien tuulenohjauslevyt repsottavat ja ovat osittain pois paikoiltaan.

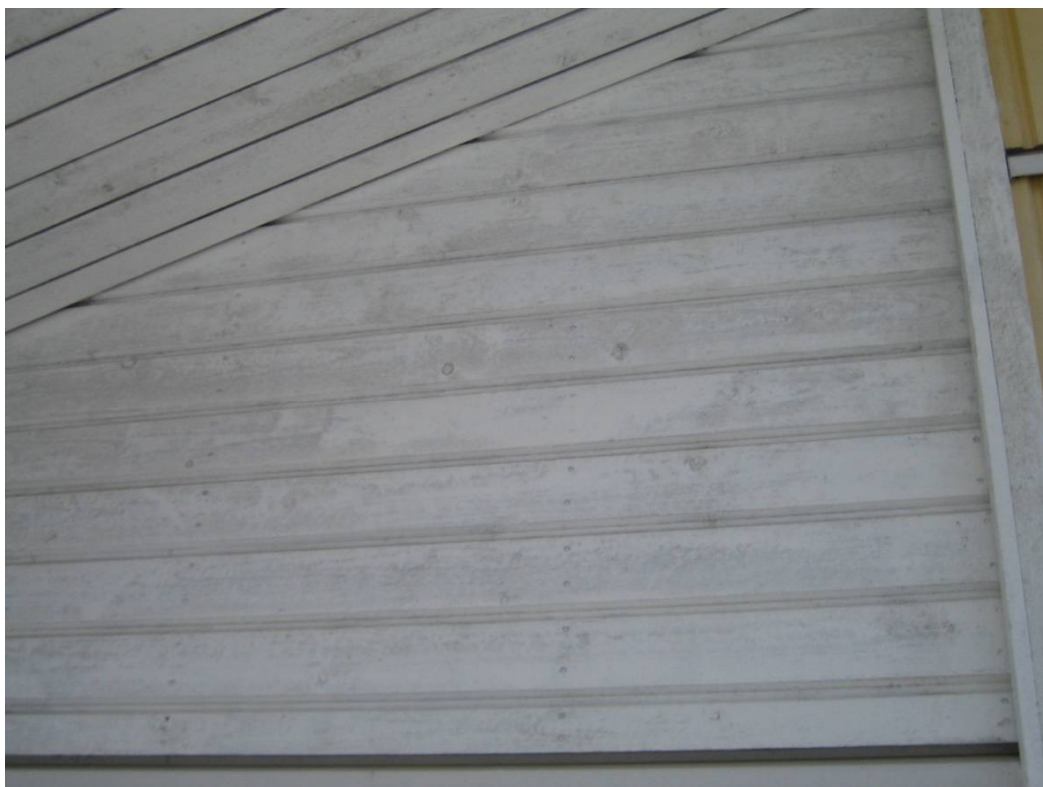
Kuva 12. Julkisivuverhouksen puuosat ovat tummuneet.

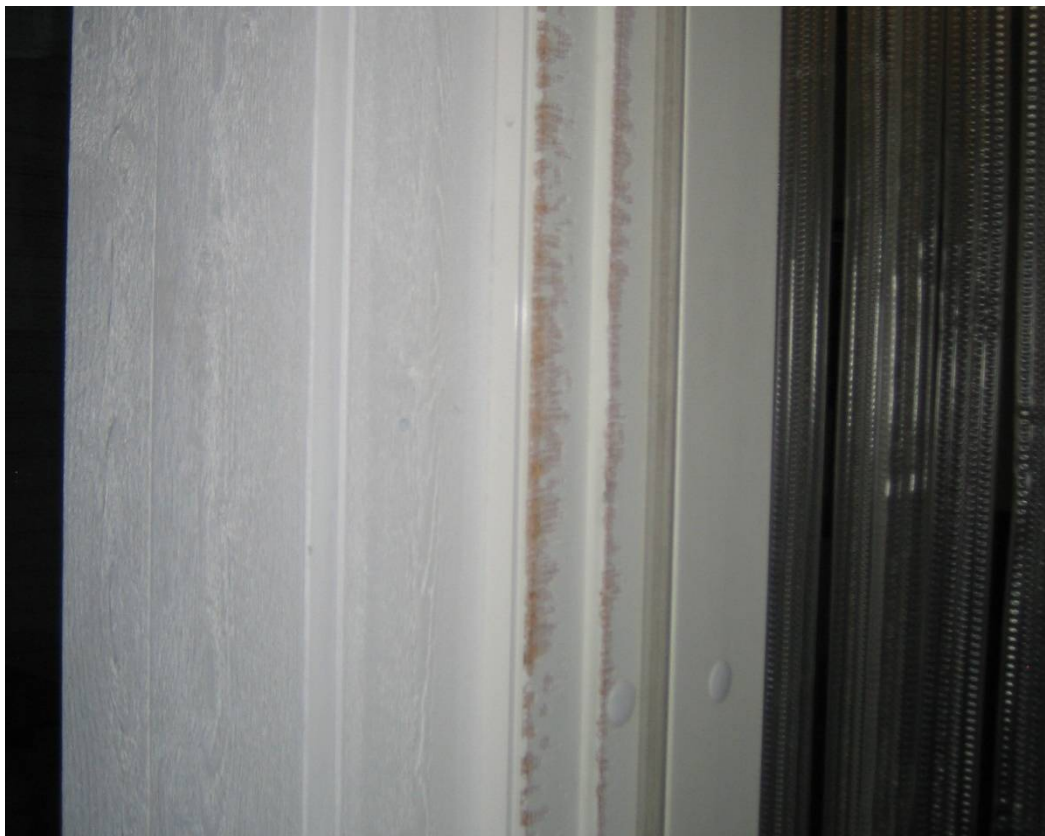
Kuva 13. Kuistin ovenkarmin maali on rapistunut.

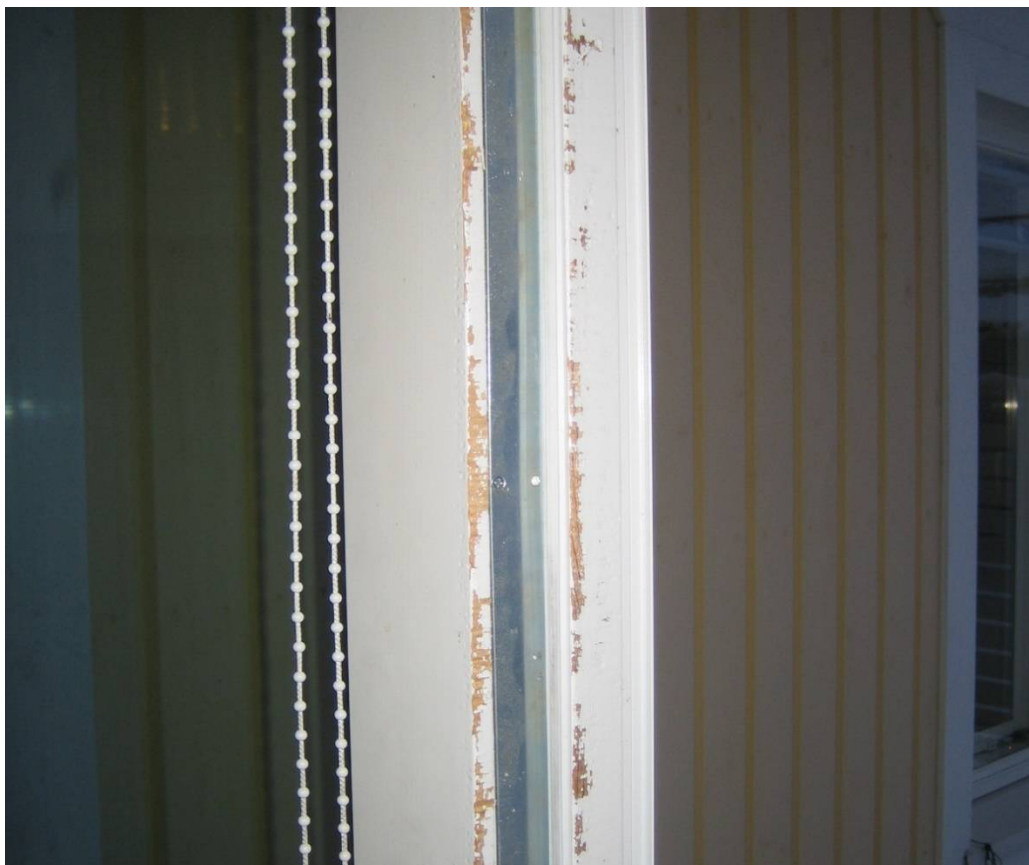
Kuva 14. Kuistin oven maali on rapistunut.

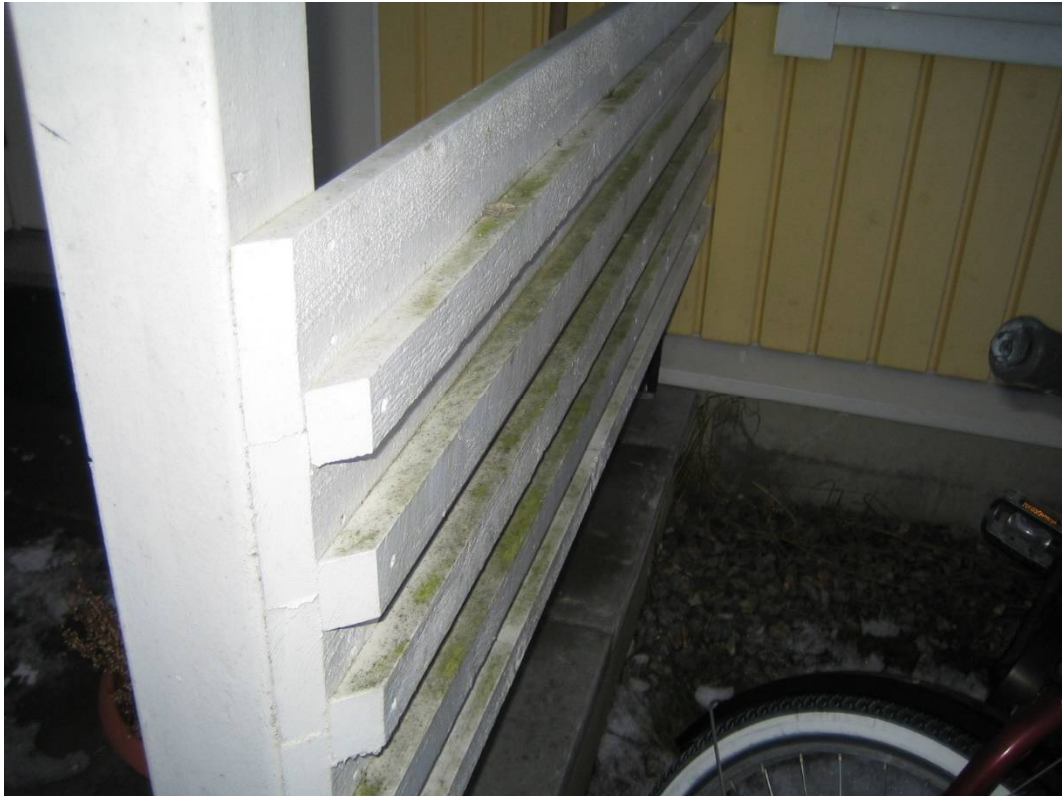
Kuva 15. Etukuistien poikittaiset kaidepuut ovat sammaloituneet.

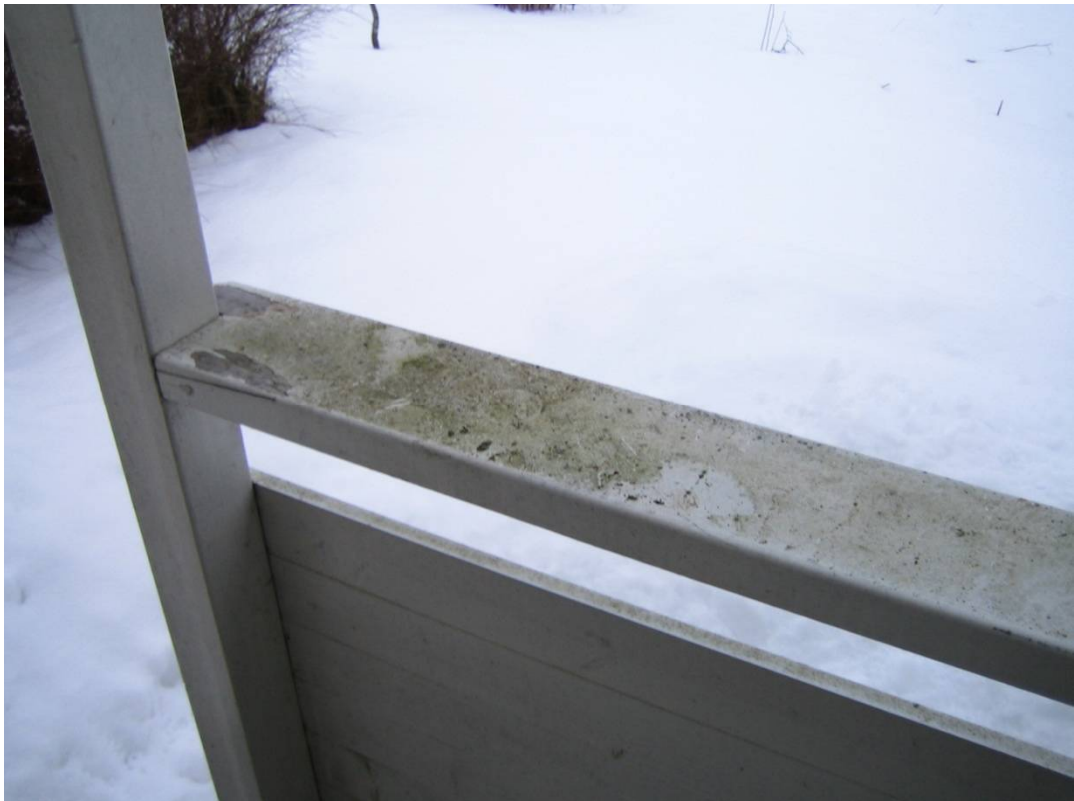
Kuva 16. Takaterassien kaidepuut ovat sammaloituneet.

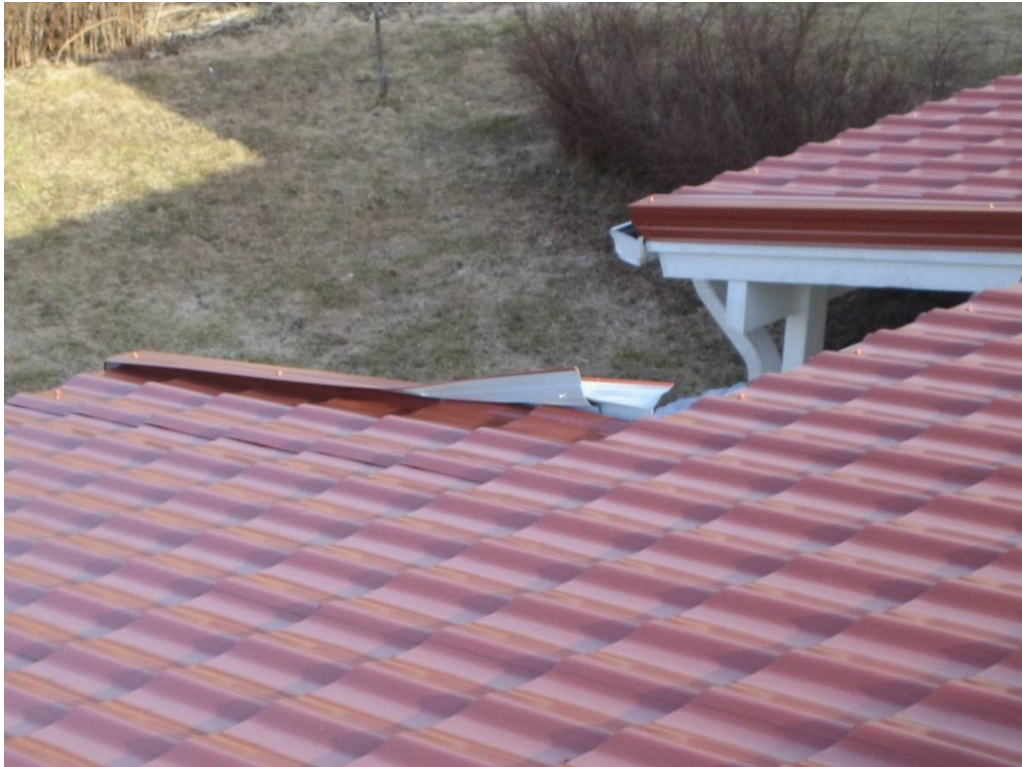
Kuva 17. Lumi on vääntänyt vesikatteen reunapellin mutkalle.

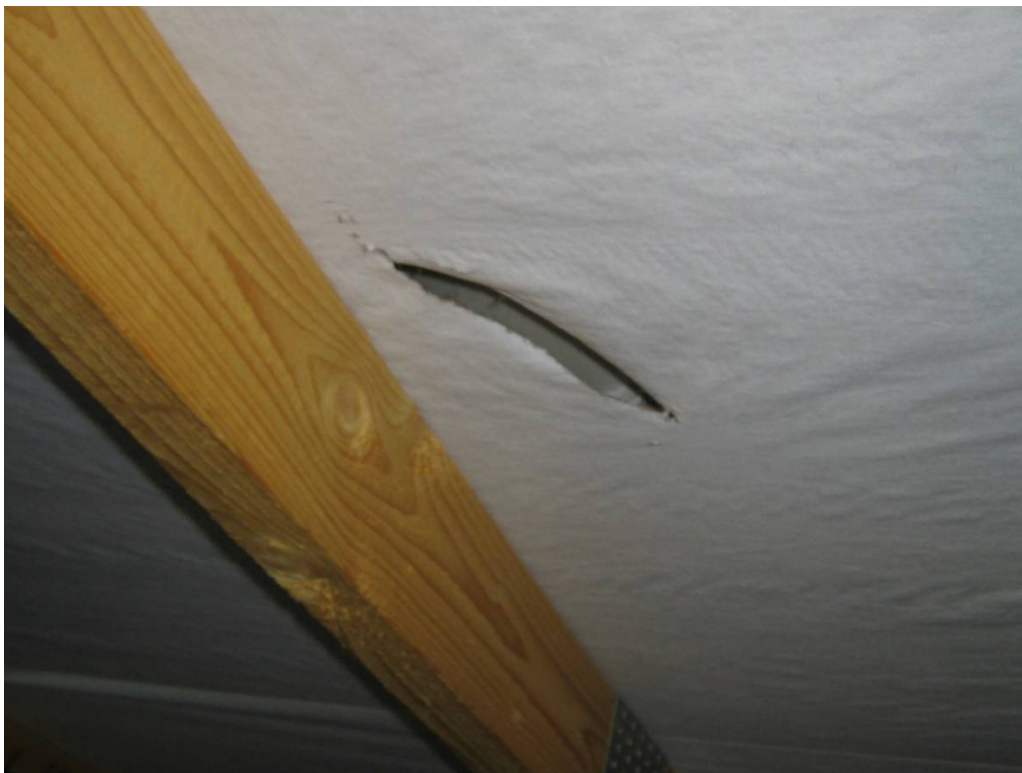
Kuva 18. Reikä B-talon aluskatteessa.

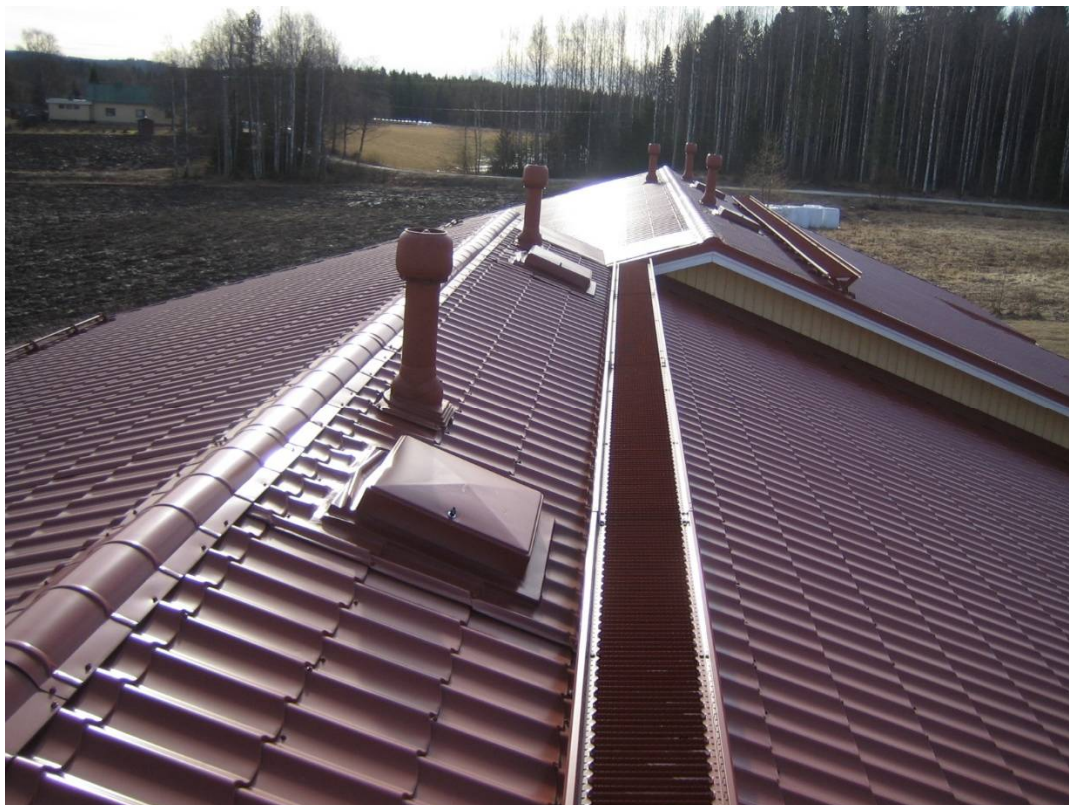
Kuva 19. Vesikate ja kattovarusteet ovat hyväkuntoisia.

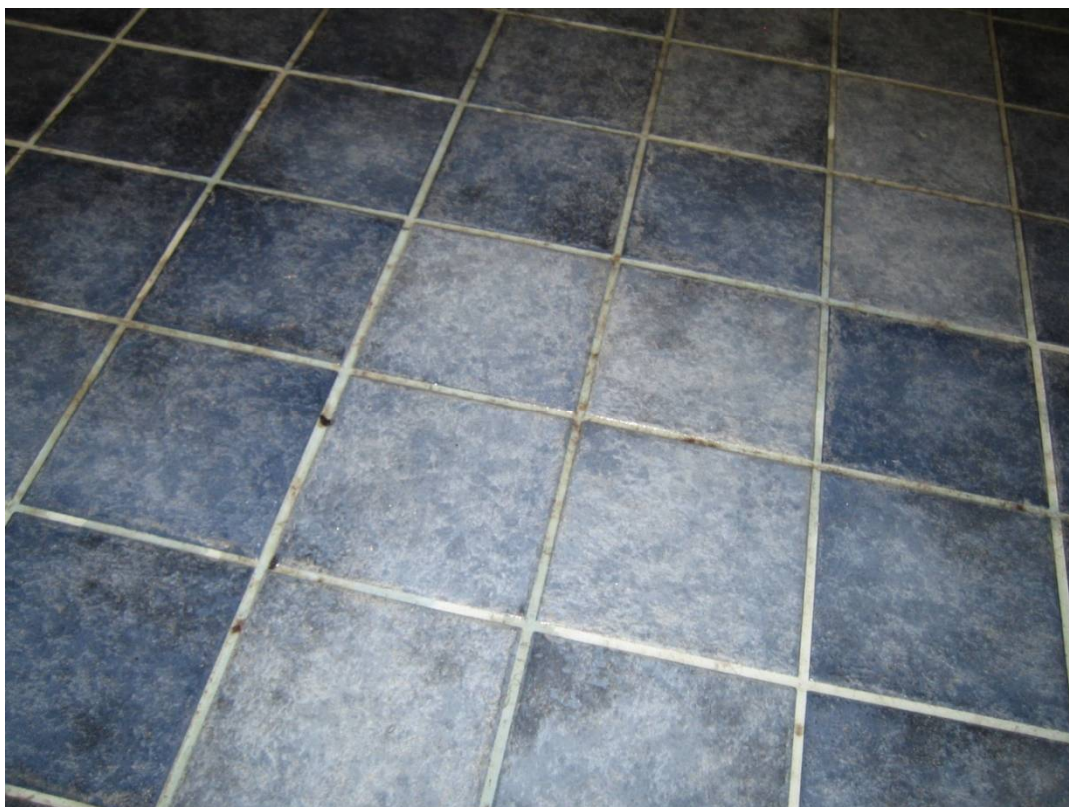
Kuva 20. Kylpyhuoneiden saumaukset ovat paikoitellen tummuneet.

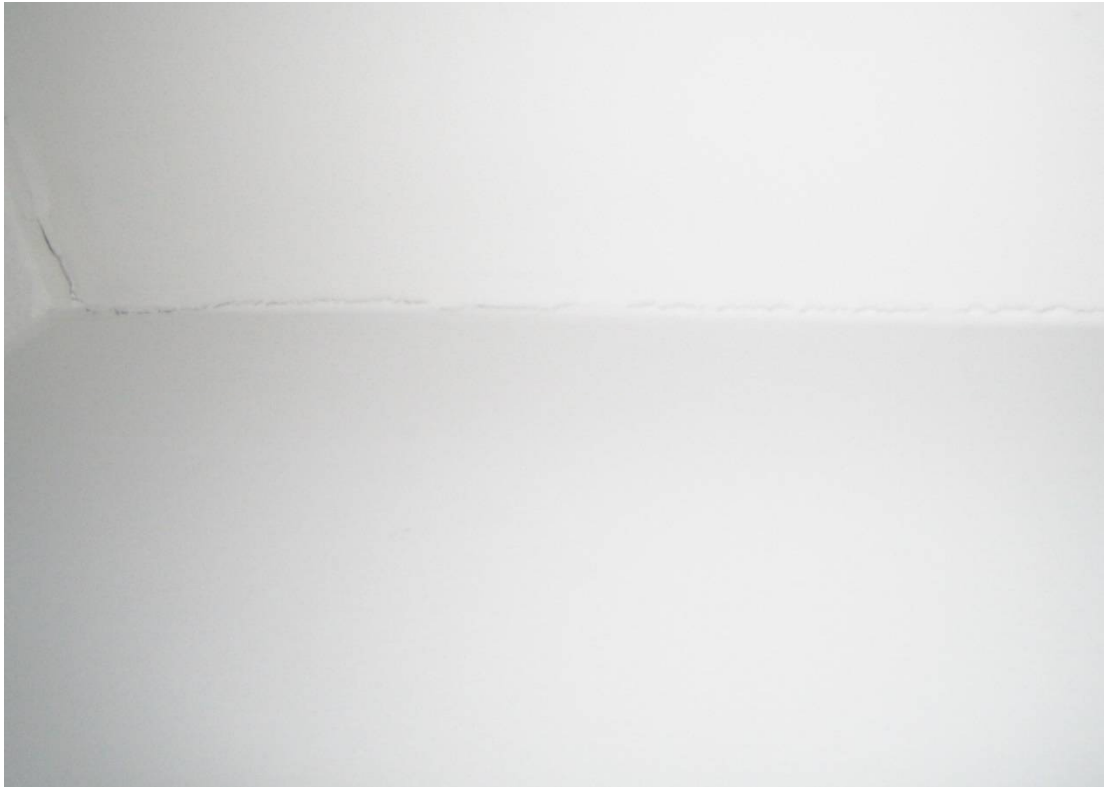
Kattojen pinnat ovat maalattua kipsilevyä. Kipsilevyissä on paikoitellen halkeamia, muuten katon pinnat ovat hyvässä kunnossa. **Kuva 21.**

Kuva 21. Kattopinnoilla on paikoitellen halkeamia.

Halkeamien tasoittaminen. KL4.

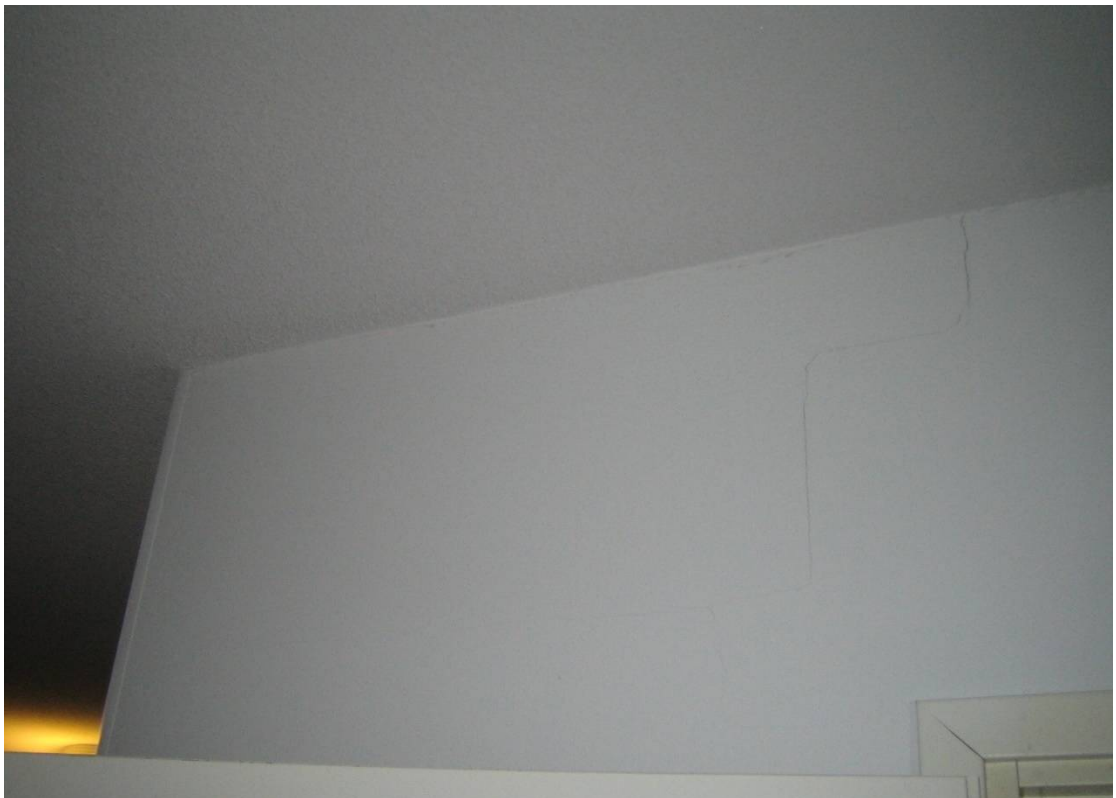
Seinäpinnat ovat maalattua kipsilevyä. Seinien maalipinta on hyväkuntoinen. Paikoitellen kipsilevyn pinnassa on halkeamia. Märkätilojen seinien pintamateriaalina on laatoitus, joiden saumat ovat paikoitellen tummuneet. Muuten märkätilojen seinäpinnat ovat hyvässä kunnossa. **Kuva 22.**

Kuva 22. Seinäpinnoilla on paikoitellen halkeamia.

Halkeamien tasoittaminen. KL4.

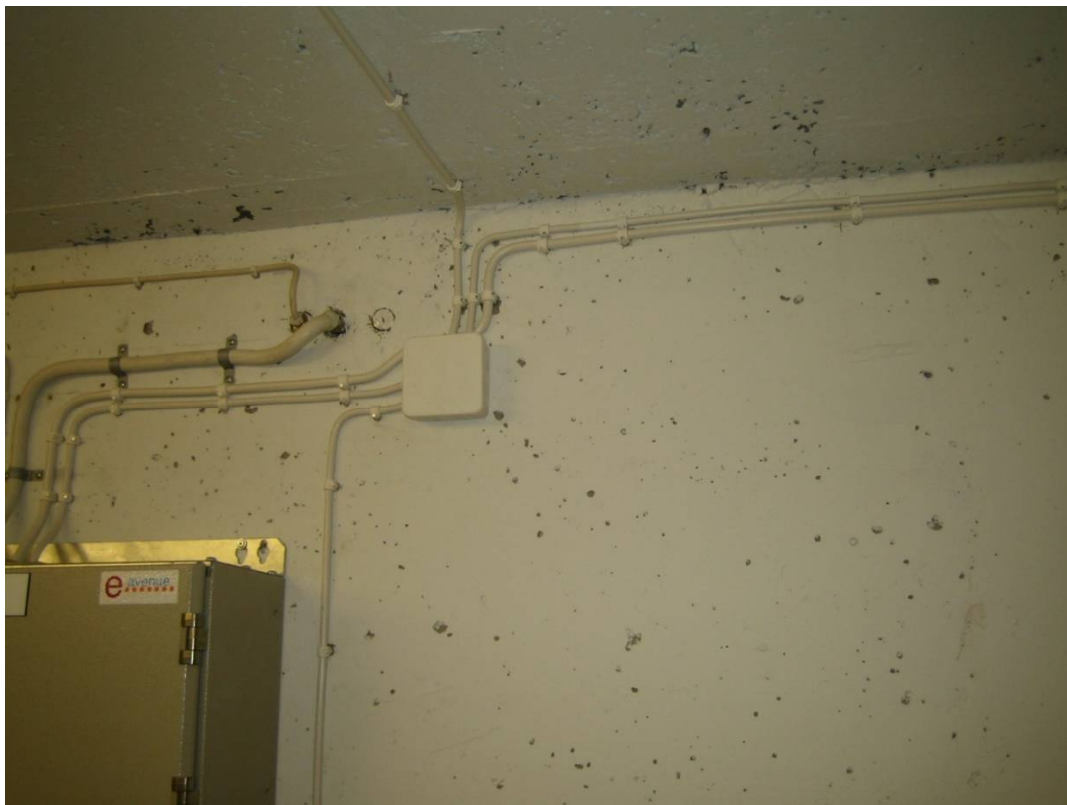
Kuva 23. Väestönsuojan seinän ja katon maalipinta on paikoitellen huonokuntoinen.

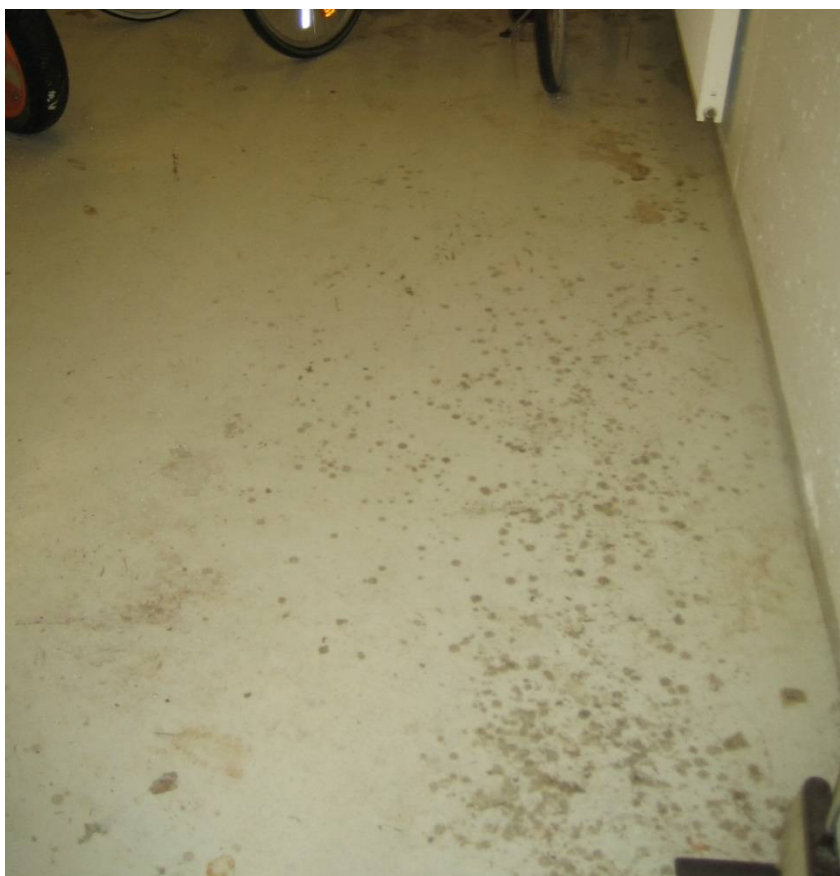
Kuva 24. Väestönsuojan lattian maalipinta on huonokuntoinen.

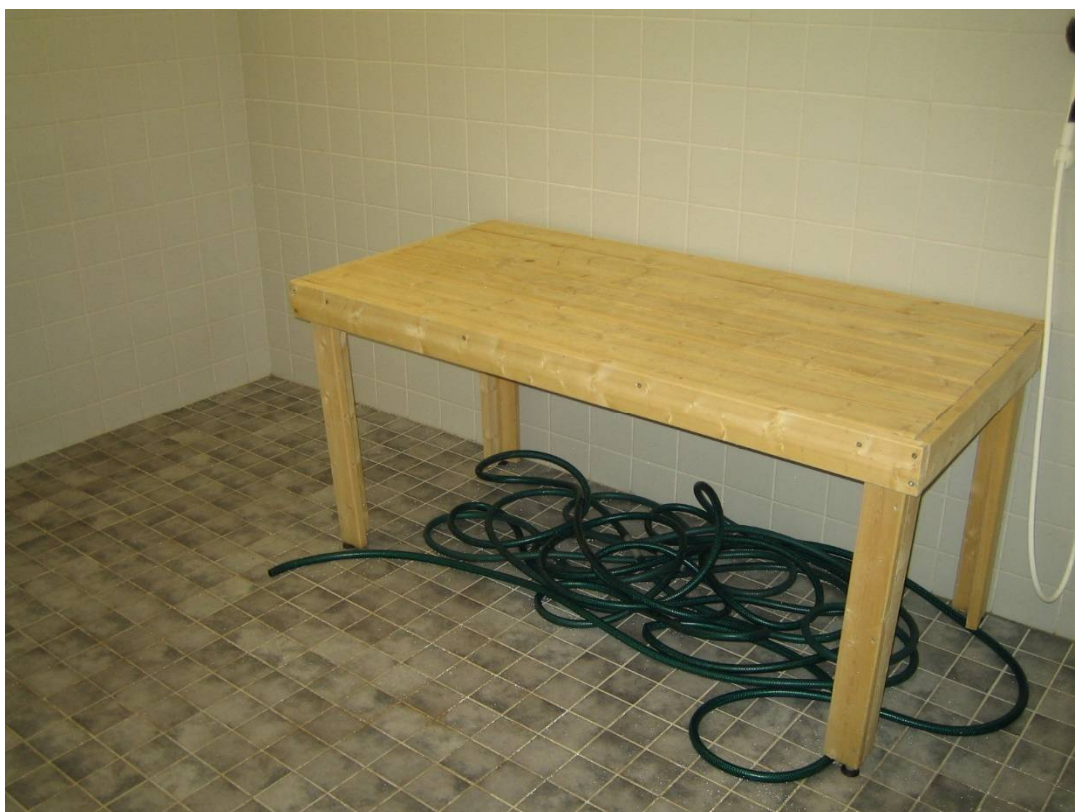
Kuva 25. Kuivaus- ja pesuhuoneen lattialaatoituksen saumaukset ovat paikoitellen tummuneet.

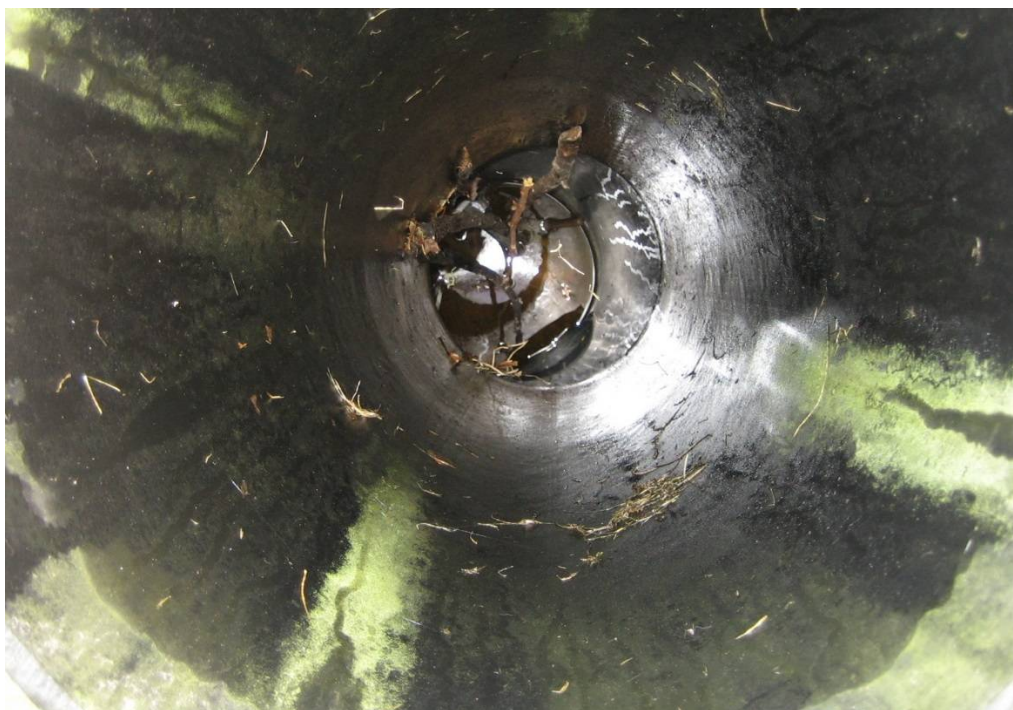
Kuva 1. Kaivossa on puukeppejä sekä hiekkaa.

Salaojat tulee puhdistaa, ja niiden kunto ja toimivuus tulee tarkistaa mahdollisten vaurioiden ja tukkeutumien varalta. Mikäli puuttuvia tarkastuskaivoja ei ole olemassa, tulee sellaiset rakentaa. KL1.

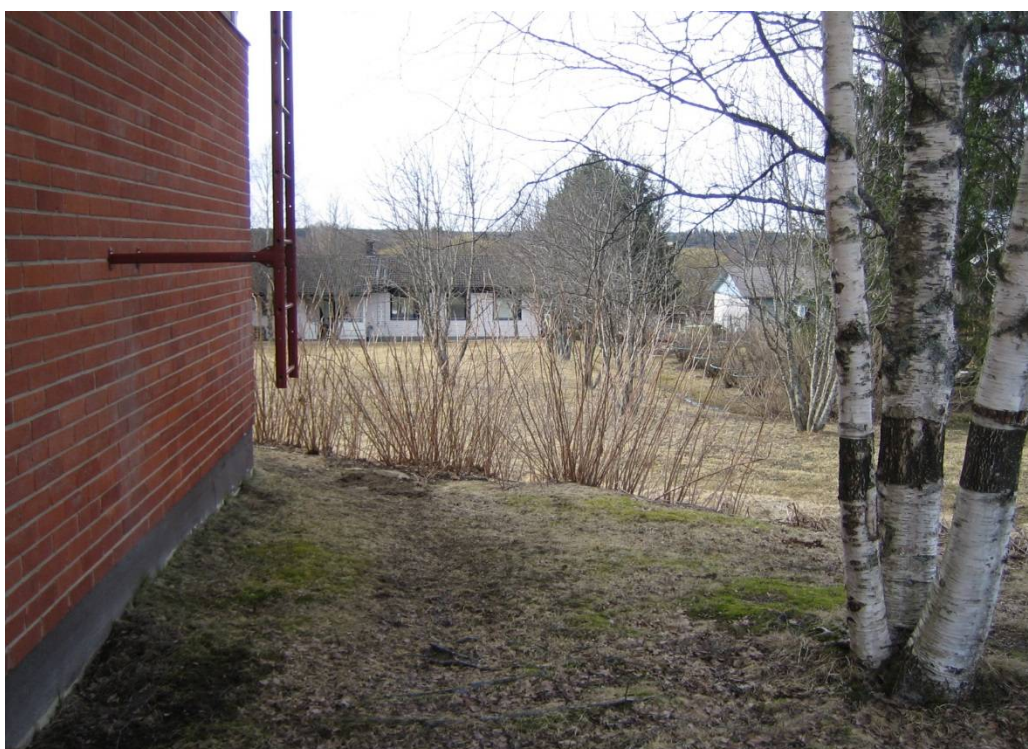
Kuva 2. Pintamaiden kaadot ovat riittävät ja oikean suuntaiset, mutta sokkelin yläpinnan ja maanpinnan korkeusero ei ole riittävä.

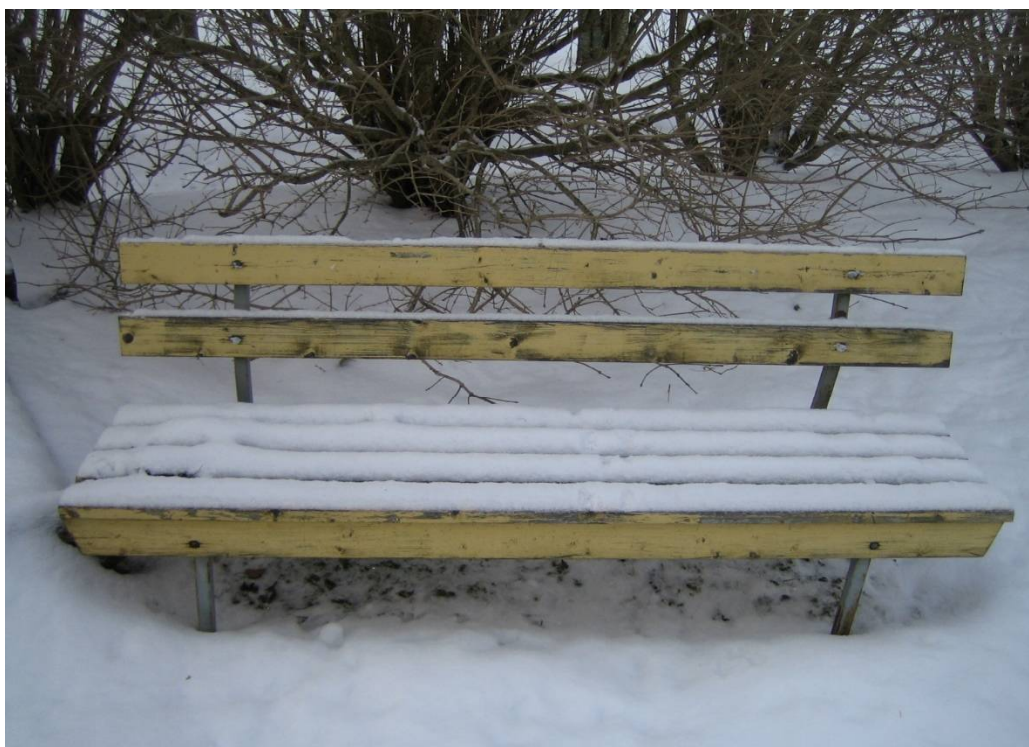
Kuva 3. Penkin puuosat ovat huonokuntoiset.
