**RAKENNUSTEKNINEN KUNTOARVIO JA KUNNOSSAPITOSUUNNITELMA
KIINTEISTÖOSAKEYHTIÖ VIEREMÄN HAKATALOILLE**

Insinööri
Kajaanin ammattikorkeakoulu
Tekniikan ja liikenteen koulutusala
Rakennus- ja yhdyskuntatekniikan koulutusohjelma
Kevät 2015

Liite 2, Kiinteistöosakeyhtiö Vieremän Hakatalot Nikunrinne, rakennustekninen kuntoarvio ja kunnossapitosuunnitelma

Malilantie 27

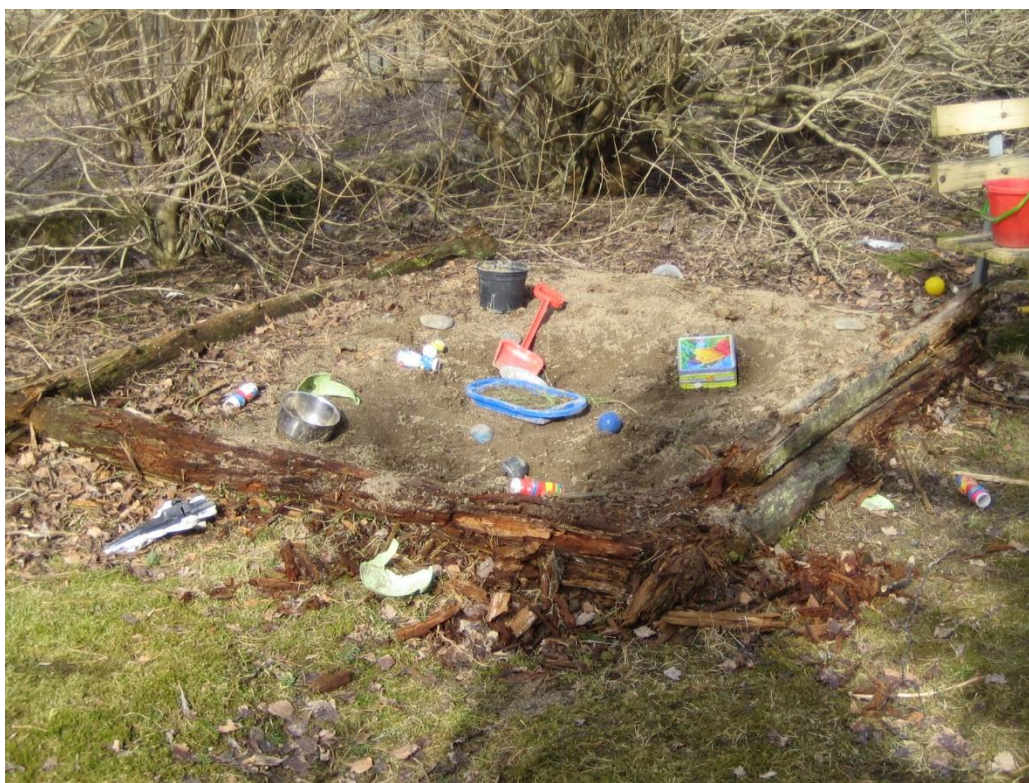
Kuva 4. Hiekkalaatikon runko on lahonnut.

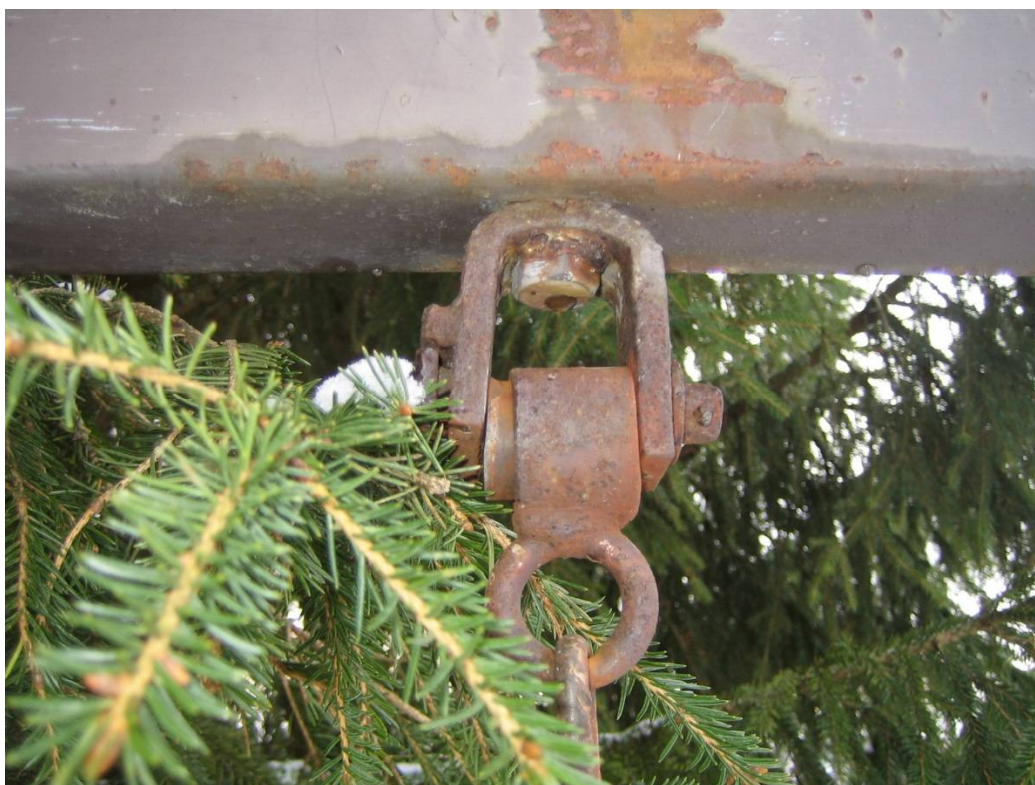
Kuva 5. Kiikun ketjut ja ketjun kiinnikkeet ovat huonokuntoiset.

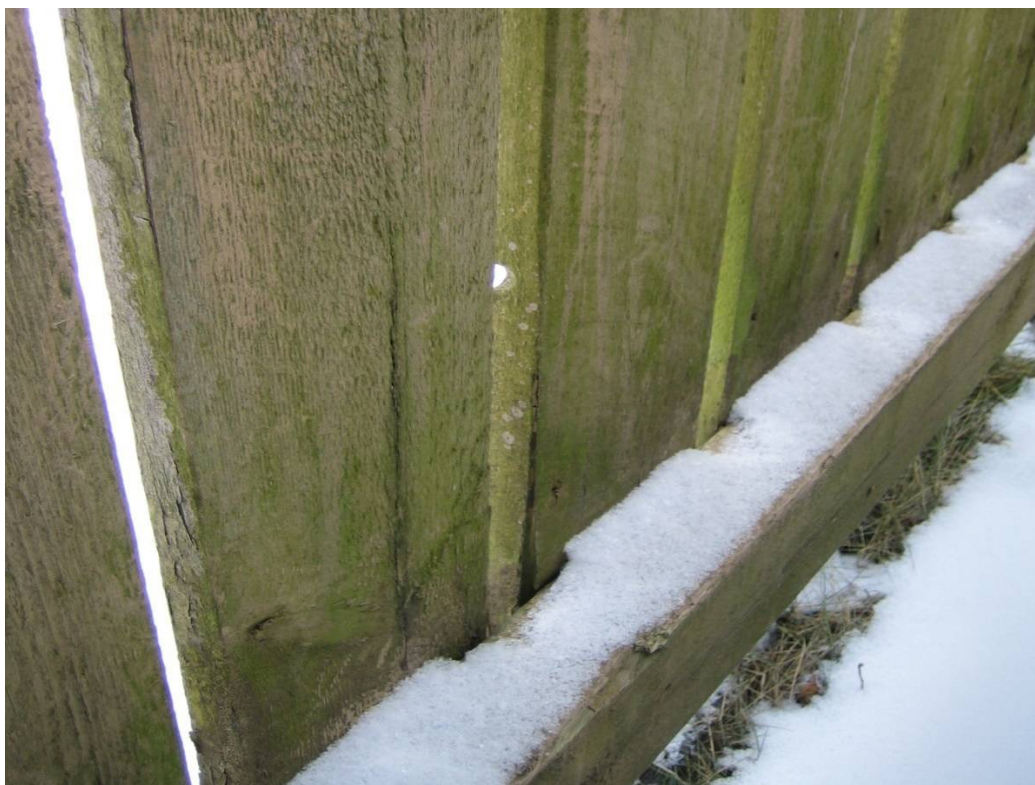
Kuva 6. Jäteastioiden suoja-aidan laudat ovat homeessa.

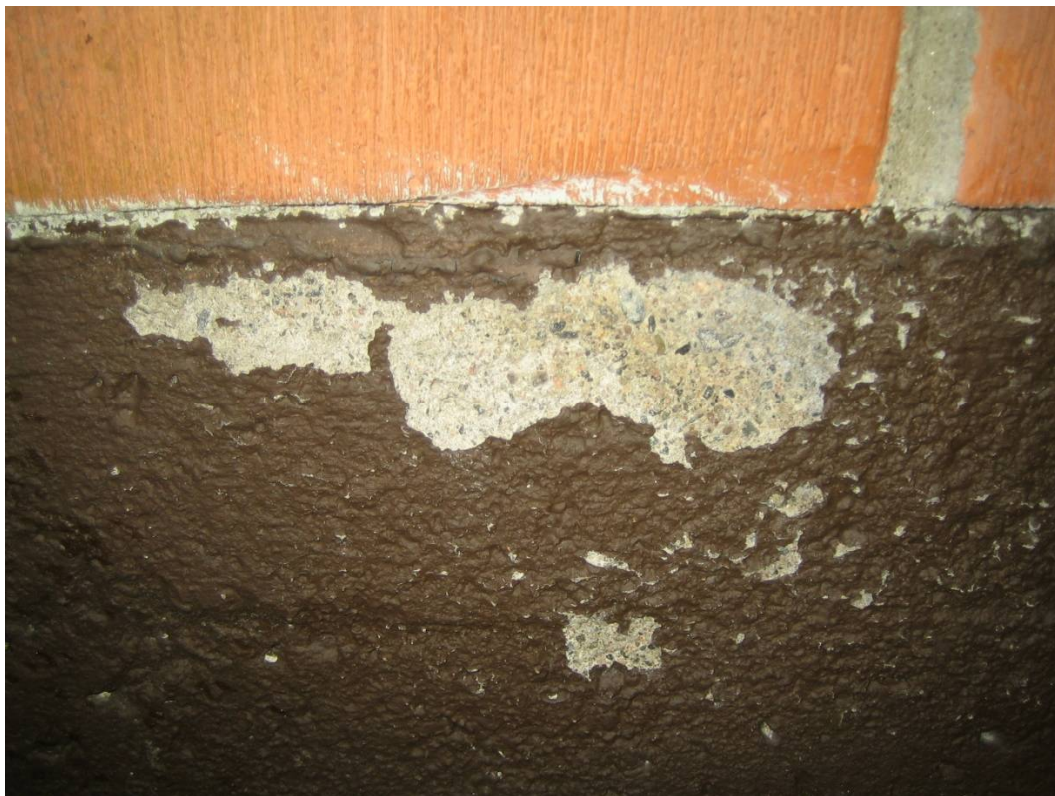
Perusmuurin maalipinta on huonokuntoinen. Perusmuuri on todennäköisesti maalattu tiiviillä hengittämättömällä maalilla ja sokkelia pitkin nouseva kosteus on irrottanut maalista palasia.

Kuva 7. Perusmuurin maalipinta on huonokuntoinen.

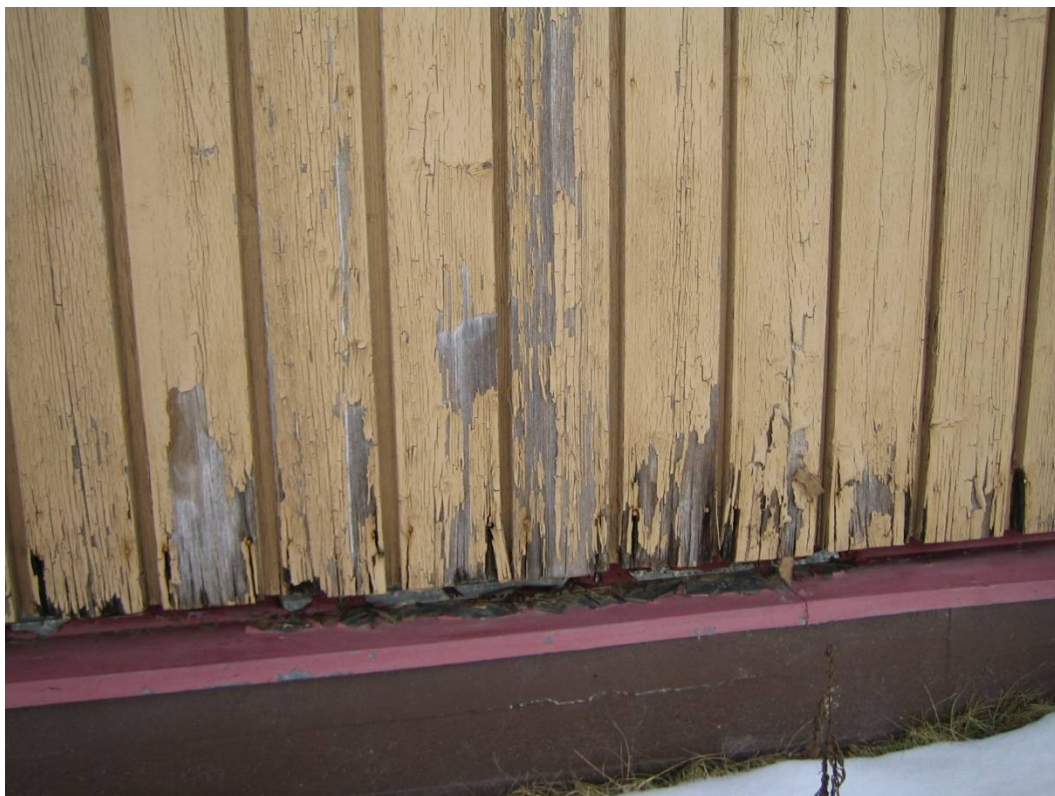
Kuva 8. Huoltorakennuksen koillisseinän laudat ovat lahonneet.

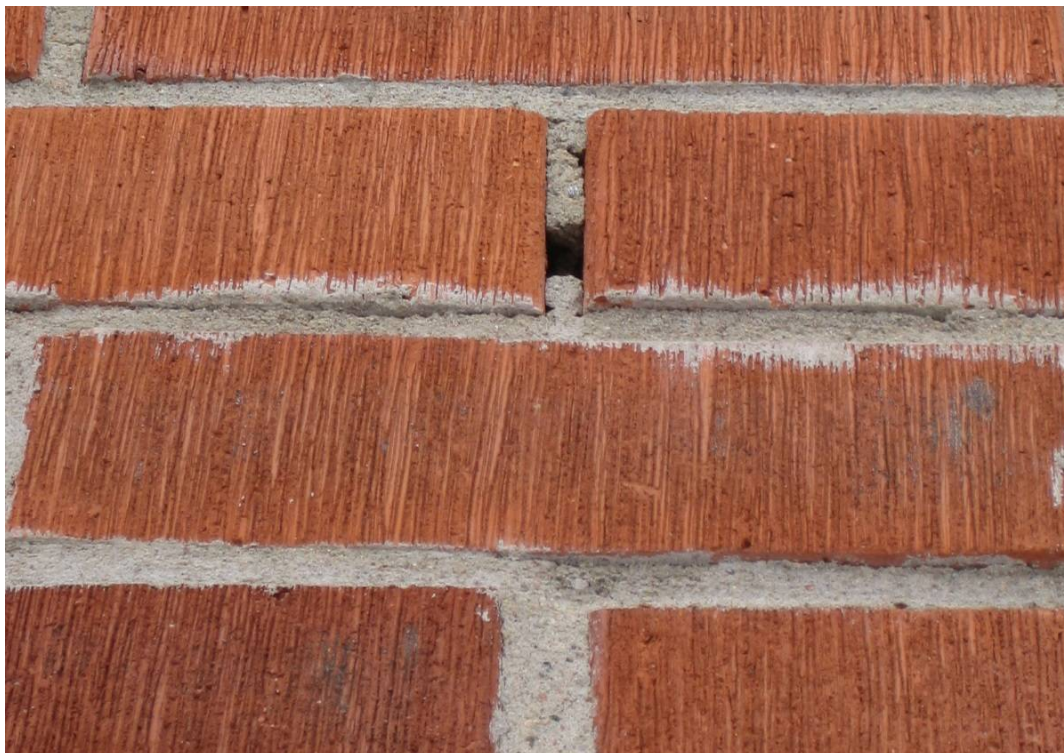
Tiiliverhouksen saumat ovat rakoilleet. Saumojen rakoilu mahdollistaa veden pääsyn sauman sisään ja jäätyessään vesi laajenee ja vaurioittaa saumaa entistä enemmän. **Kuva 9.**

Kuva 9. Tiiliverhouksen saumaukset ovat puutteelliset.

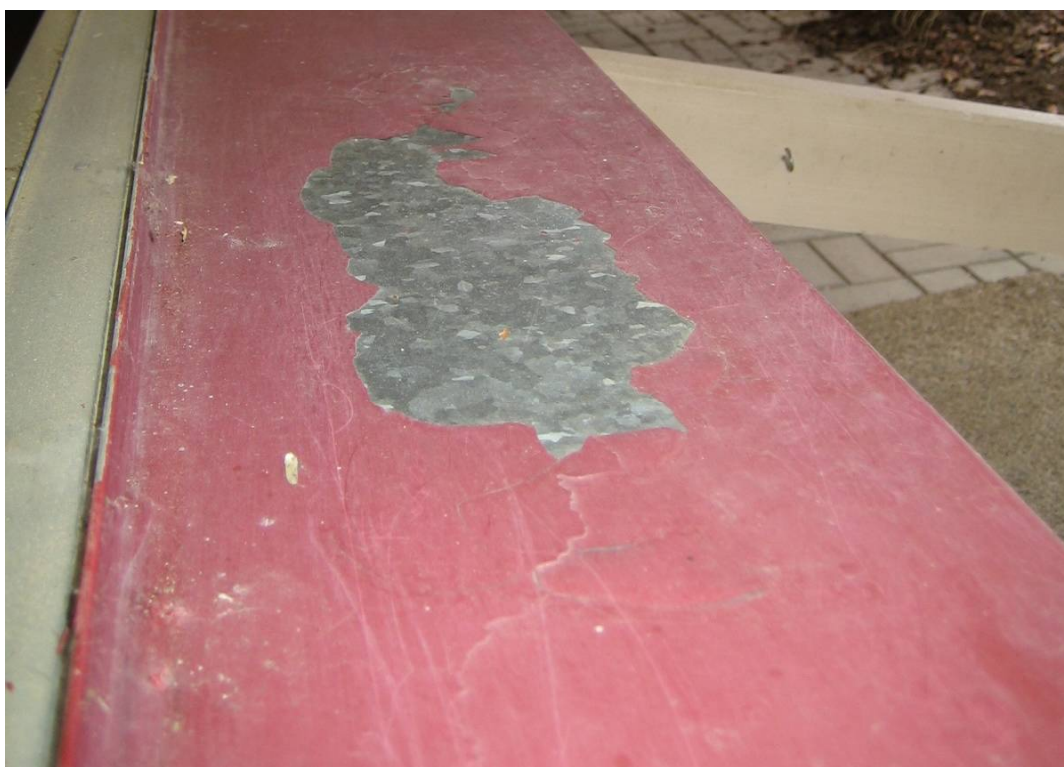
Kuva 10. Ikkunoiden vesipeltien maalipinnat ovat huonokuntoisia.

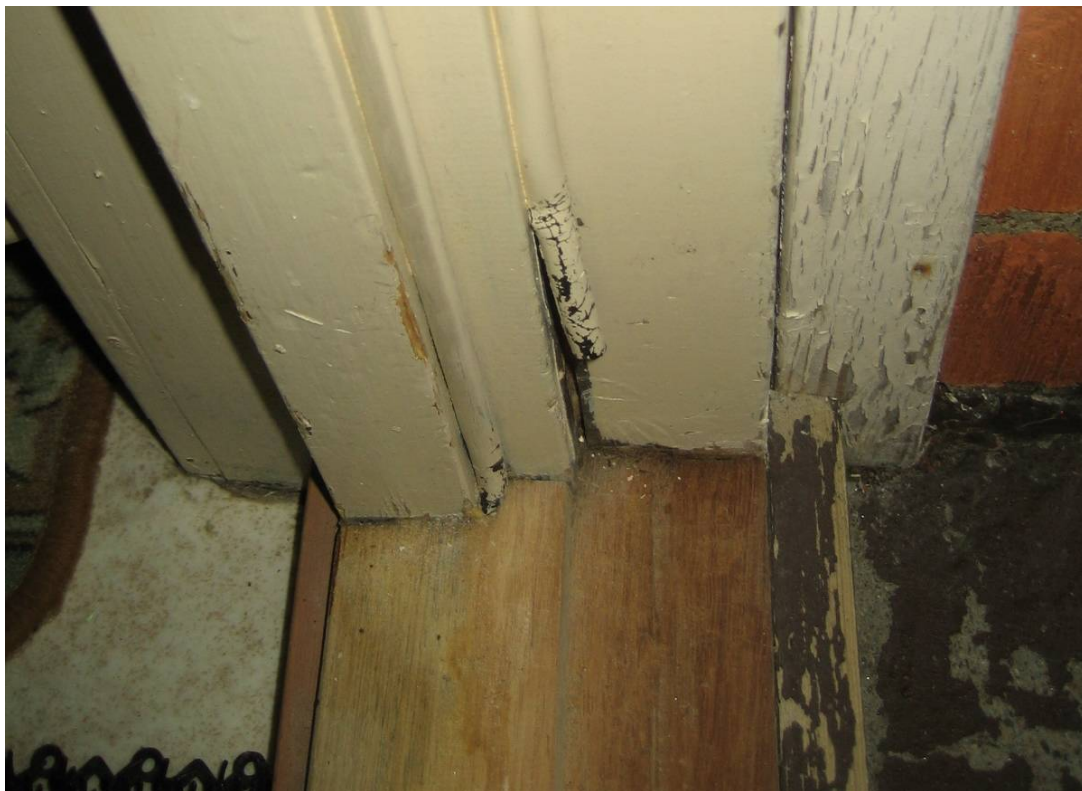
Kuva 11. Terassiovien puupinnat ja tiivisteet ovat huonokuntoisia.

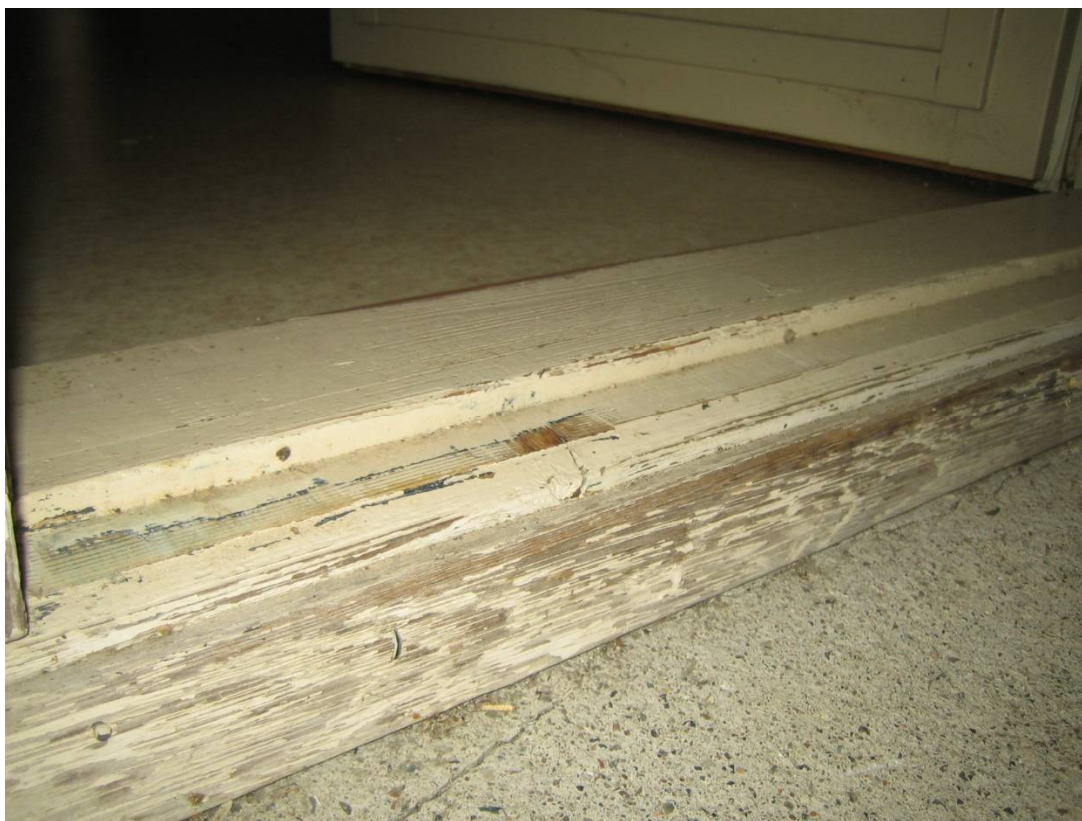
Kuva 12. Terassien kynnyslaudat ovat huonokuntoisia.

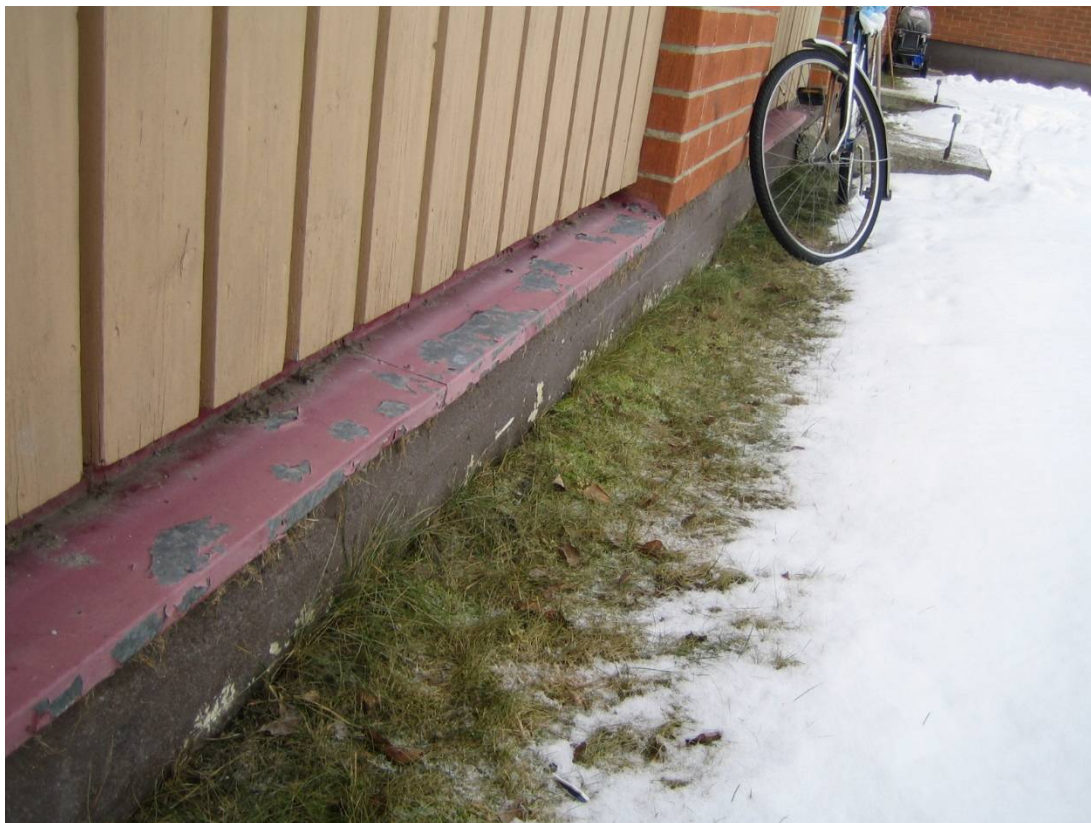
Kuva 13. Perusmuurin ja puuverhouksen välisen vesipellin maalipinta on huonokuntoinen.

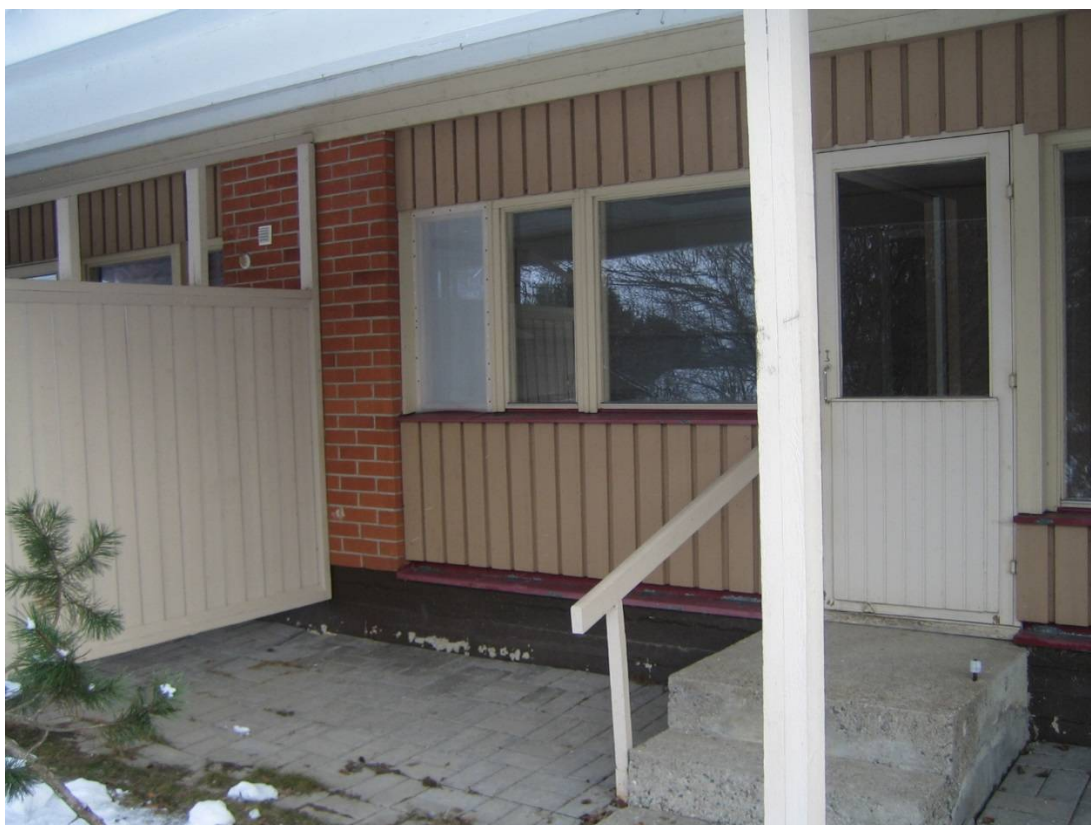
Kuva 14. Terrassien pinnat ovat pääosin hyväkuntoisia.

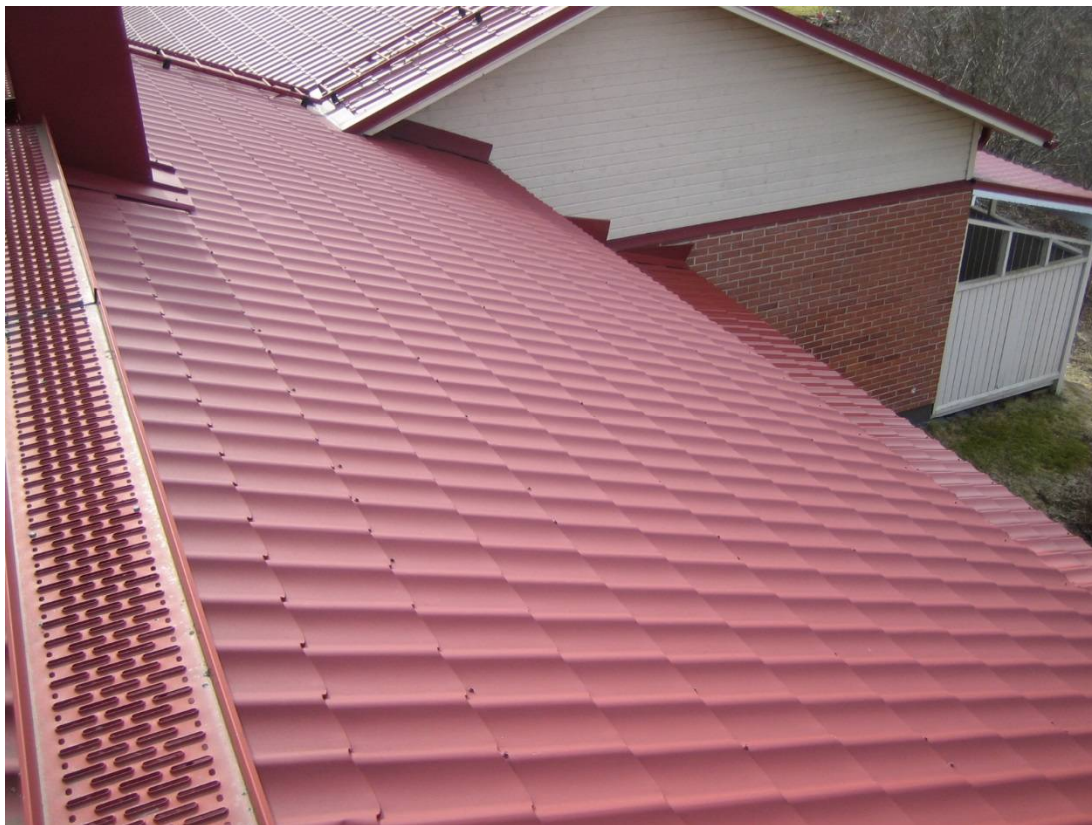
Kuva 15. Vesikate on hyväkuntoinen ja läpiviennit on tehty asianmukaisesti.

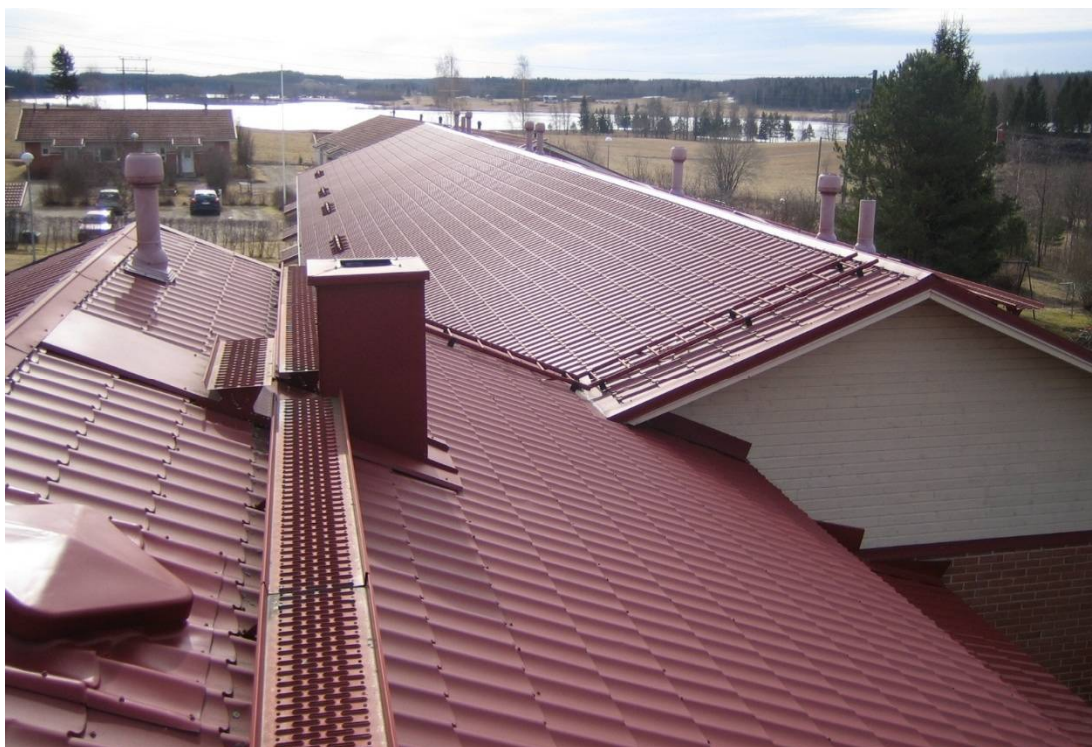
Kuva 16. Vesikattovarusteet ovat hyväkuntoiset.

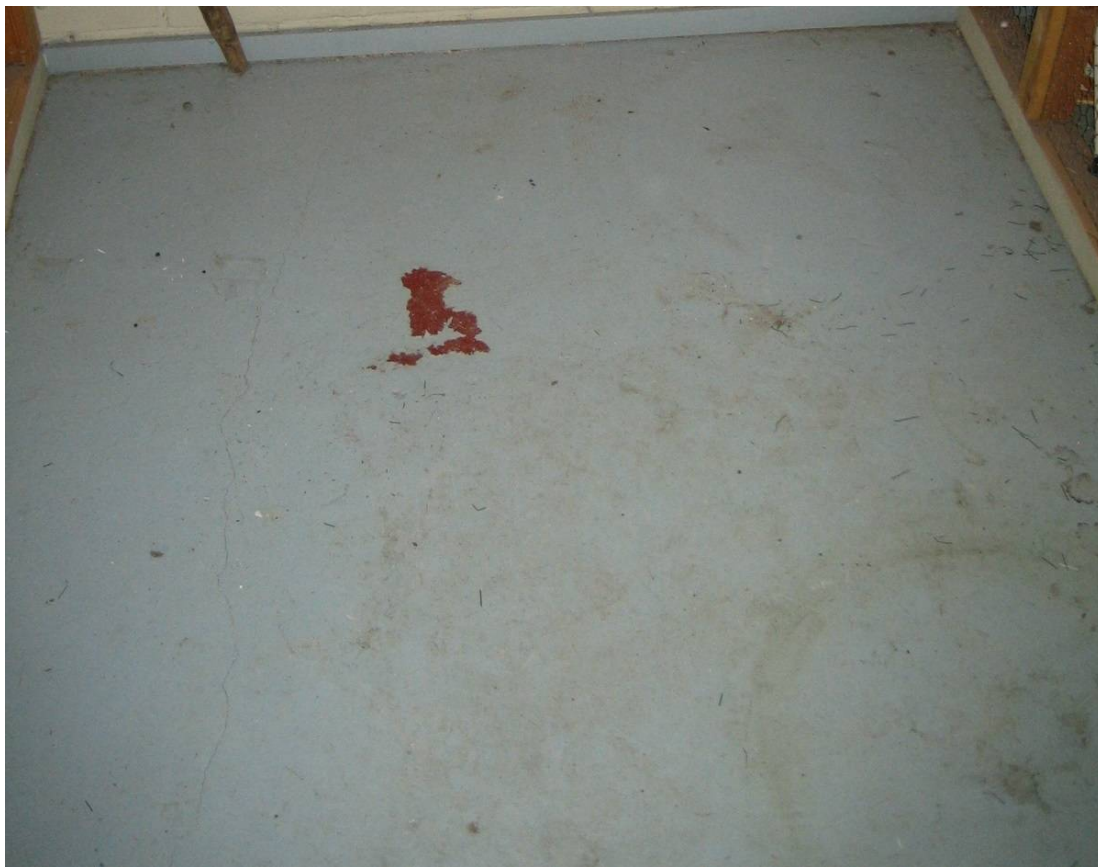
Kuva 17. Varaston lattiapinnat ovat paikoitellen huonokuntoiset.

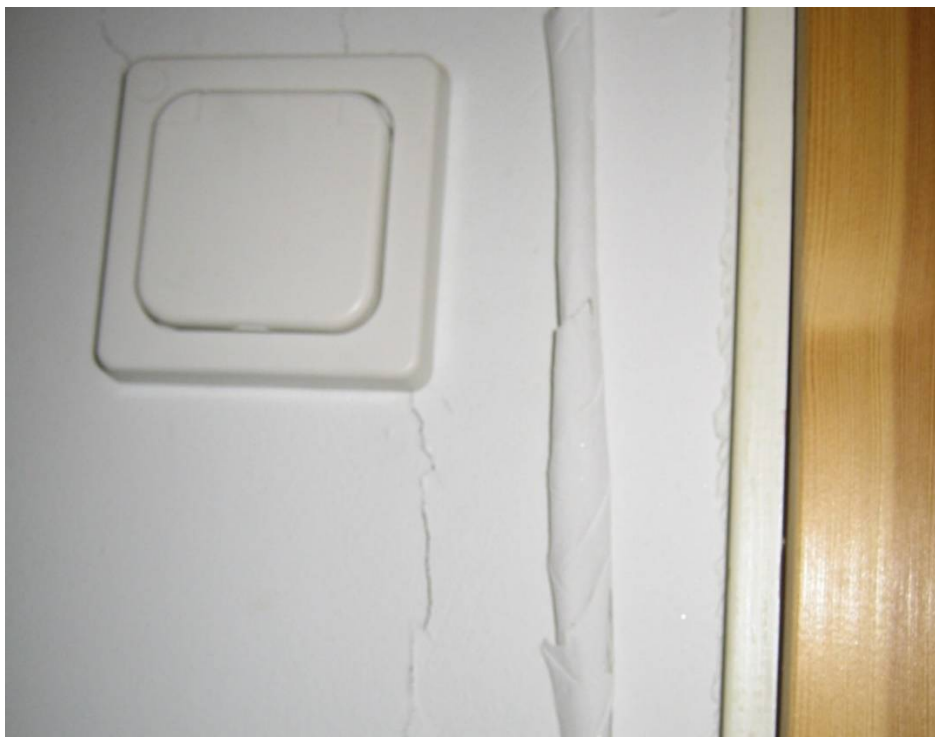
Kuva 18. Vessan seinän maalipinta on irronnut.

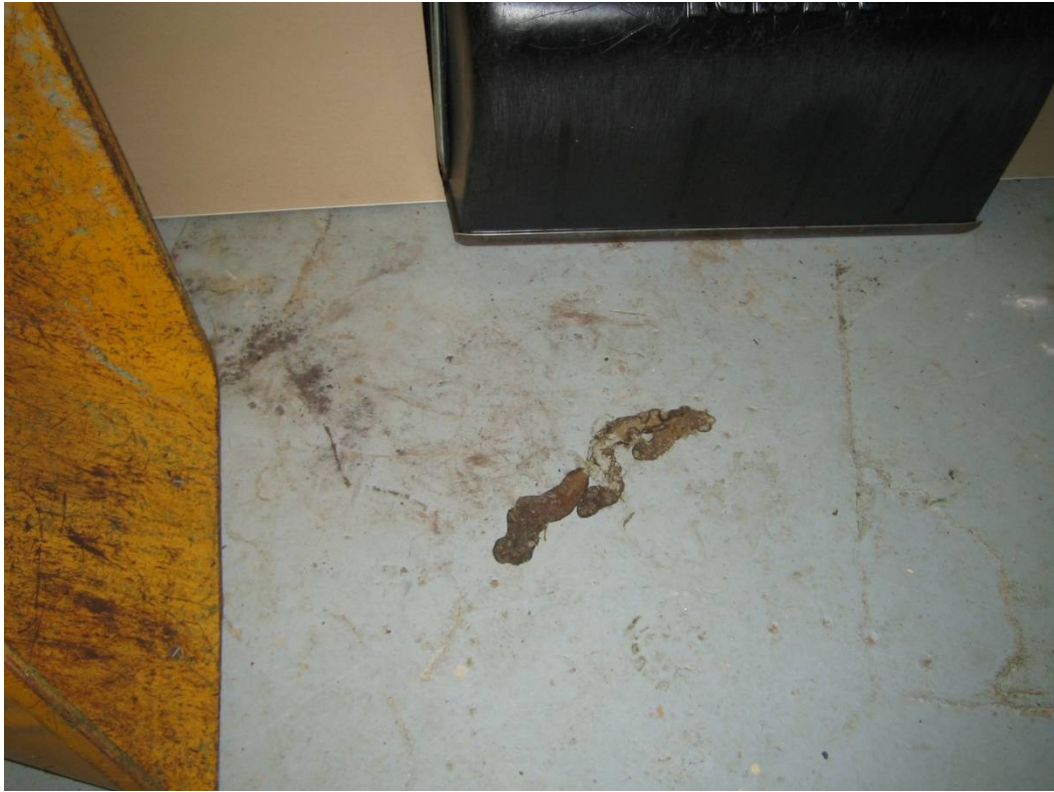
Kuva 19. Lämmönjakohuoneen lattiaan maalipinnat ovat paikoitellen huonokuntoiset.
