KIHNIÖN VUOKRATORPAN KUNTOTUTKIMUS JA KORJAUSEHDOTUS

Opinnäytetyö
Huhtikuu 2015
Rakennustekniikka
Talonrakennustekniikka

KUNTOTUTKIMUSRAPORTTI: KIHNIÖN VUOKRATORPPA

LÄMPÖKUVAUSRAPORTTI: KIHNIÖN VUOKRATORPPA

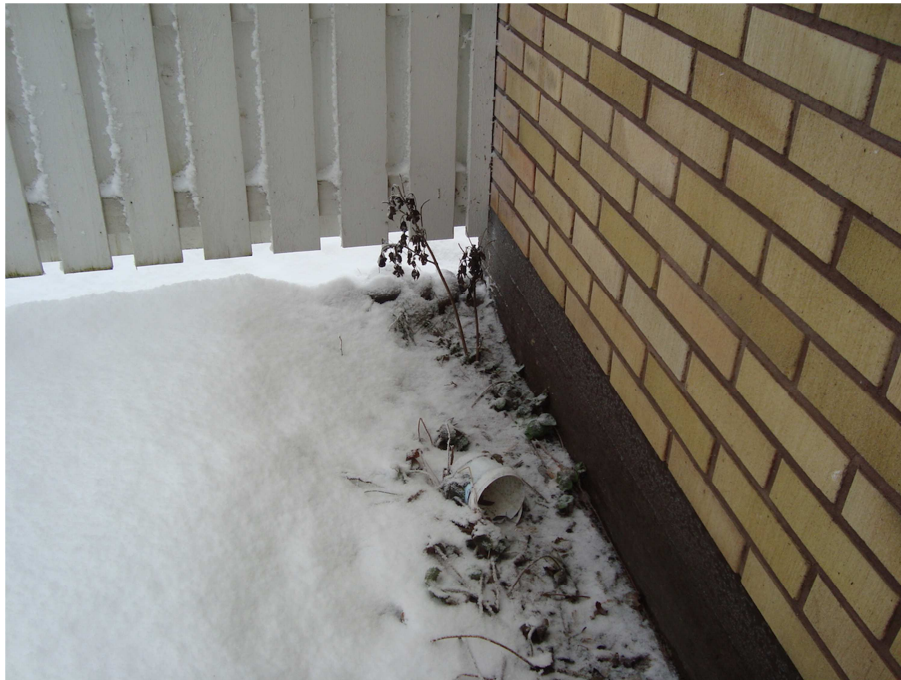
Salaojia ei ole rakennuksen rakentamisvaiheessa asennettu eikä niitä ole asennettu myöskään jälkeenpäin. Sadevedet on johdettu katolta syöksytoria pitkin suoraan maahan.

Sokkelien kunto näyttää silmämääräisesti hyvältä, mutta maa-ainesten laatua niiden ympärillä ei lähdetty selvittämään. (Kuva 1)

Kuva 1: Sokkeli

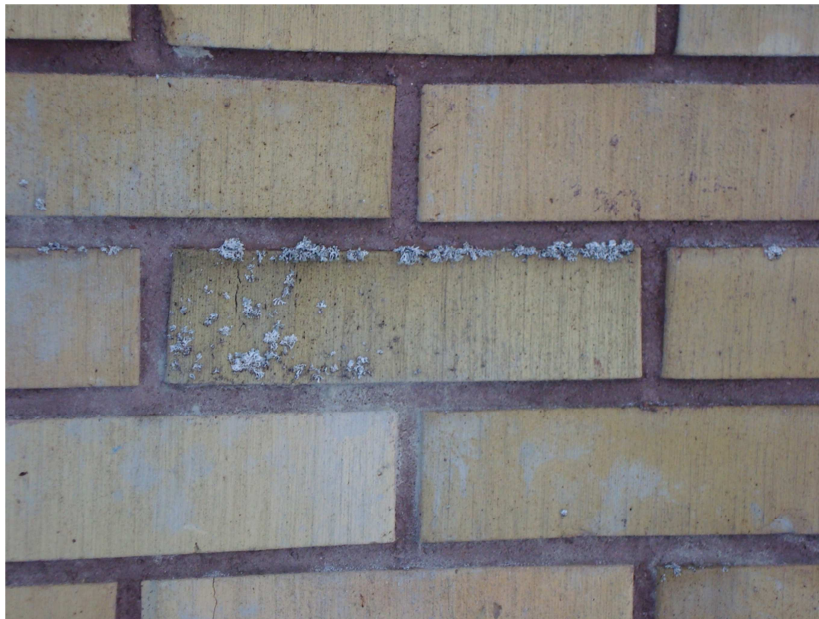
Ensimmäisellä kohdekäynnillä havaittiin, että tiiliverhouksessa kasvaa sammalta, varsinkin pohjoispäädyn seinustalla (Kuva 2). Tiilet olivat monin paikoin myös tummuneet (Kuva 3). Ulkoseinän laudoitus näytti sen sijaan virheettömältä ja myös tuuletusraot olivat hyvässä kunnossa ikkunoiden yläpuolella (Kuva 4). Ulkoapäin muita puutteita ei löydetty vaan tutkimus painotettiin sisäpuolelle asuntoa.

Kuva 2: Tiiliverhouksessa sammalta

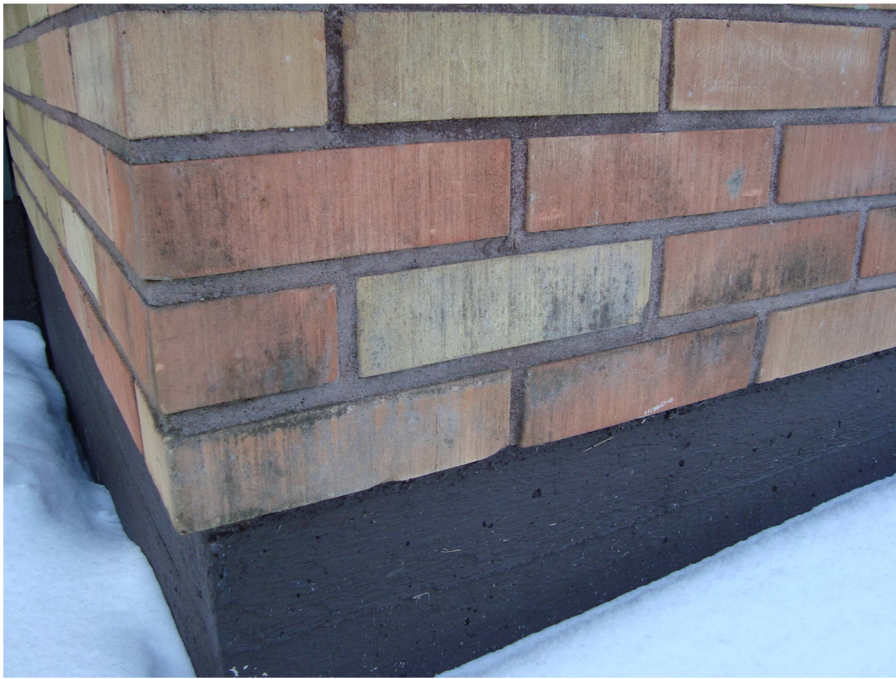
Kuva 3: Tiilet tummuneet

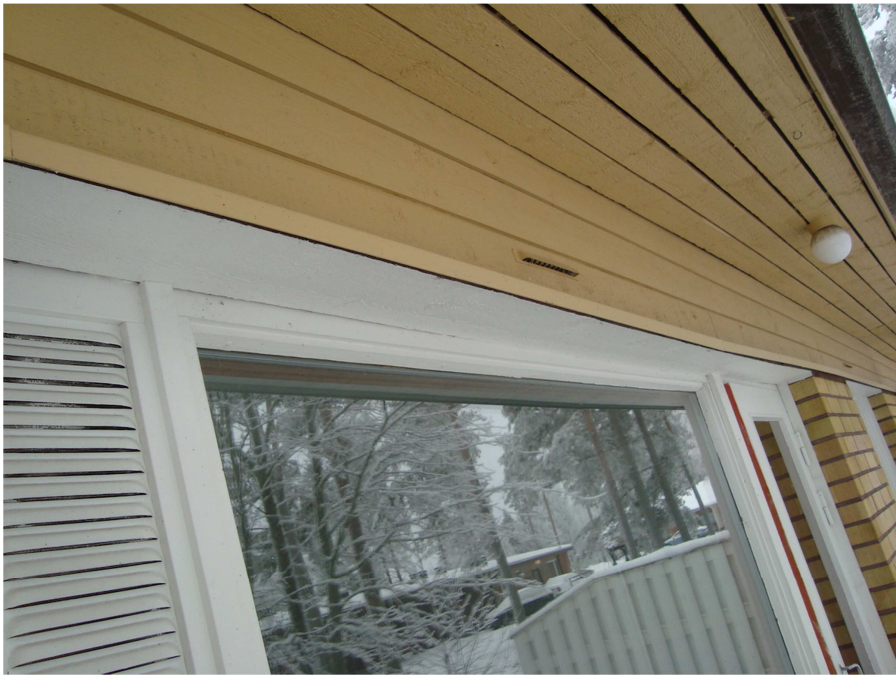
Kuva 4: Ulkoseinän laudoitus ja tuuletusraot

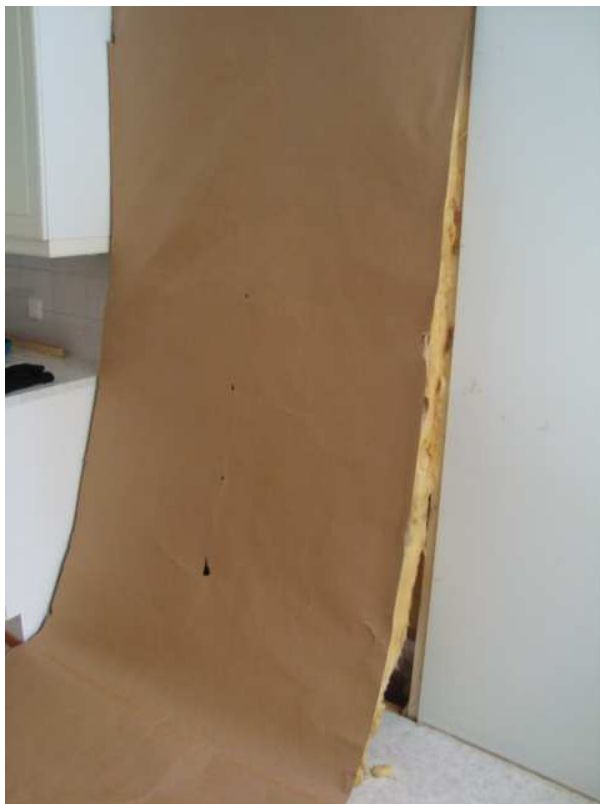
Asuntoon mennessä ensimmäistä kertaa huomattiin tunkkainen haju. Asunto oli ollut tyhjillään puolisen vuotta eikä sitä oltu tuuletettu. Keittiön seinää oli avattu noin metrin leveydeltä pohjoispuolelta (Kuva 5 ja 6). Mineraalivilla oli avatulta kohdalta kauttaaltaan märkä ja myös alapuu (Kuva 7) oli käsin kosketeltavan märkä. Tämä antaa viitteitä siitä, että koko pohjoispuolen seinä olisi kastunut. Tämän johdosta asuntoon päätettiin tehdä sekä lämpökamerakuvaus että betonilaatan kosteusmittaus.

Kuva 5: Keittiön seinää avattu

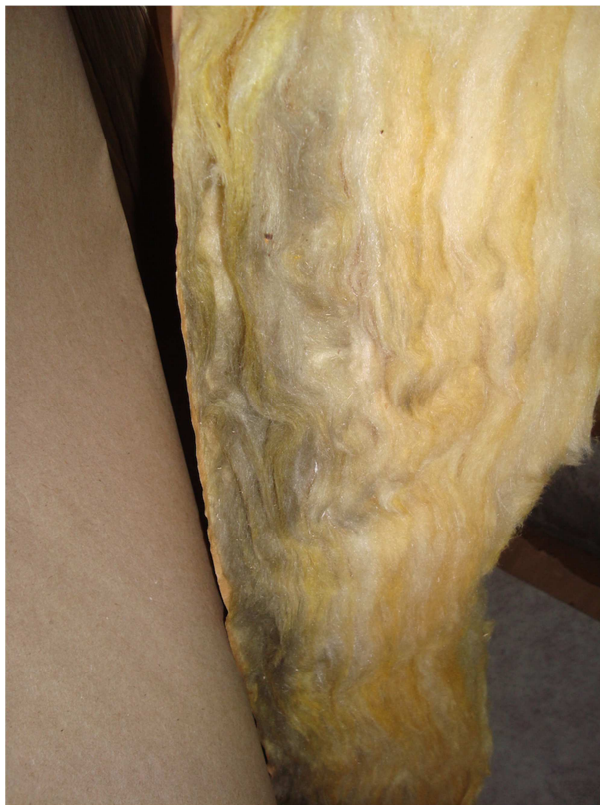
Kuva 6: Mineraalivilla kastunut seinän sisältä

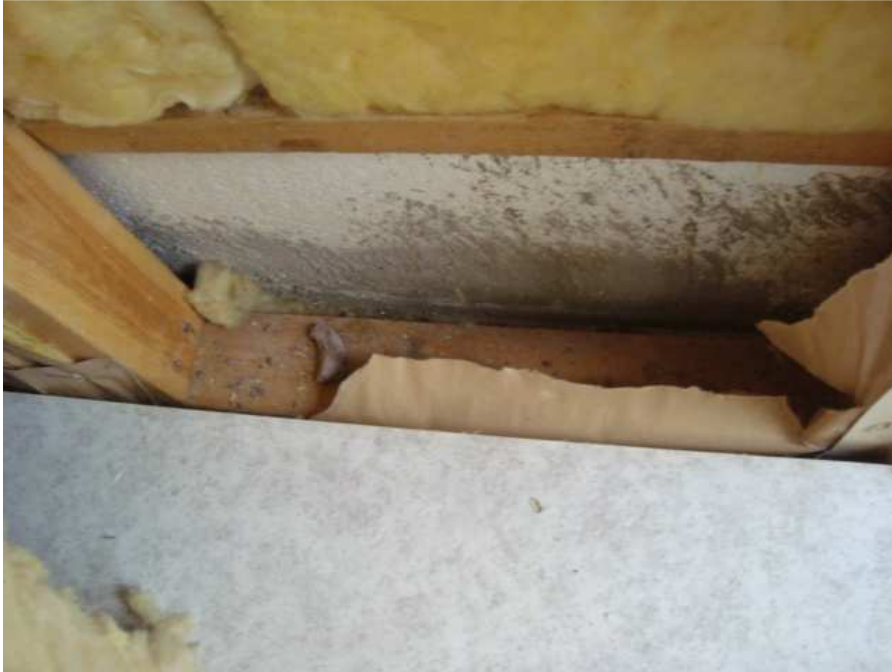
Kuva 7: Keittiön seinän alapuu kastunut

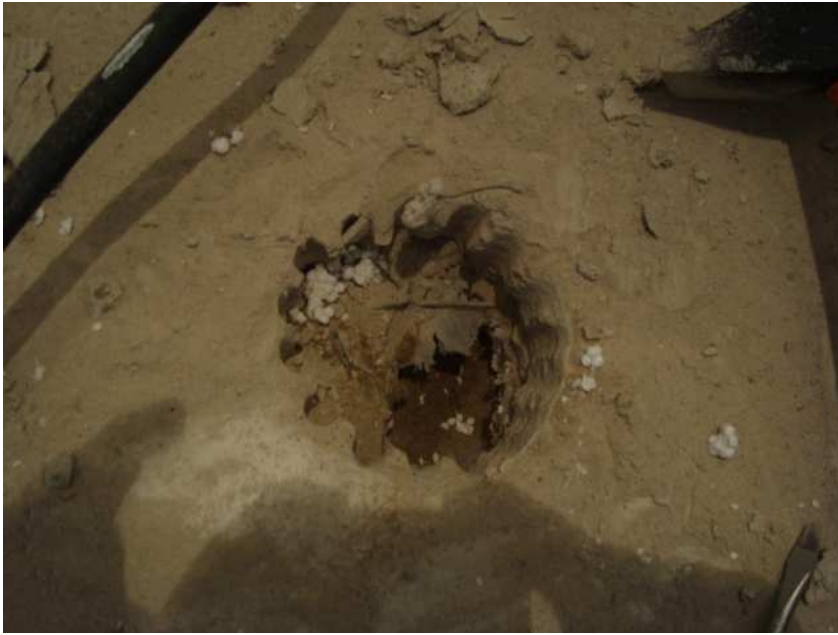
Toisen käynnin yhteydessä 17.1.2013 suoritettiin lämpökamerakuvausten lisäksi betonilaatan kosteusmittaus. Betonilaatasta haluttiin selvittää suhteellinen kosteus. Kosteusmittarina toimi Vaisalan HMI41 näyttölaite ja mittapäinä olivat Vaisalan HMP44 anturit. Betonilaatan suhteellisen kosteuden selvittämiseksi suoritettiin näytepalamittaus. Rakenteeseen porattiin iskuporakoneella 16mm kokoisia reikiä, jonka jälkeen piikkaamalla tehtiin betoniin lopullinen reikä (Kuva 8). Betonilaatan paksuus oli näytteenotokohdassa 8-9 senttimetriä, jonka alapuolella oli hiekan ja styroksilevyn sekoitusta. Hienorakeinen hiekka oli käsin kosketeltavan kosteaa reiän kohdalla. Reiästä otettiin näytteitä kahteen eri koeputkeen, toiseen alaosasta betonilaattaa ja toiseen yläosasta (Kuva 9). Näyteputkiloihin asennettiin tämän jälkeen anturit ja tiivistettiin suu huolellisesti sinitarralla. Seuraavana päivänä 24 tuntia myöhemmin suoritettiin mittaus Vaisalan kosteusmittarilla. Betonin suhteelliset kosteudet olivat seuraavat: betonin alaosasta otetussa näytteessä 48,6 % ja betonin yläosasta otetussa näytteessä 47,9 %. Molemmat arvoista ovat erittäin kuivan betonin arvoja. Betoni näyttäisi tutkimuksen valossa olevan kuivaa, mutta alapuolisen hiekan kosteus on hieman arveluttavaa ja suosittelisin lisätutkimuksia ennen varsinaista johtopäätöstä betonilaatan tilasta.

Kuva 8: Betonilaattaan tehty reikä

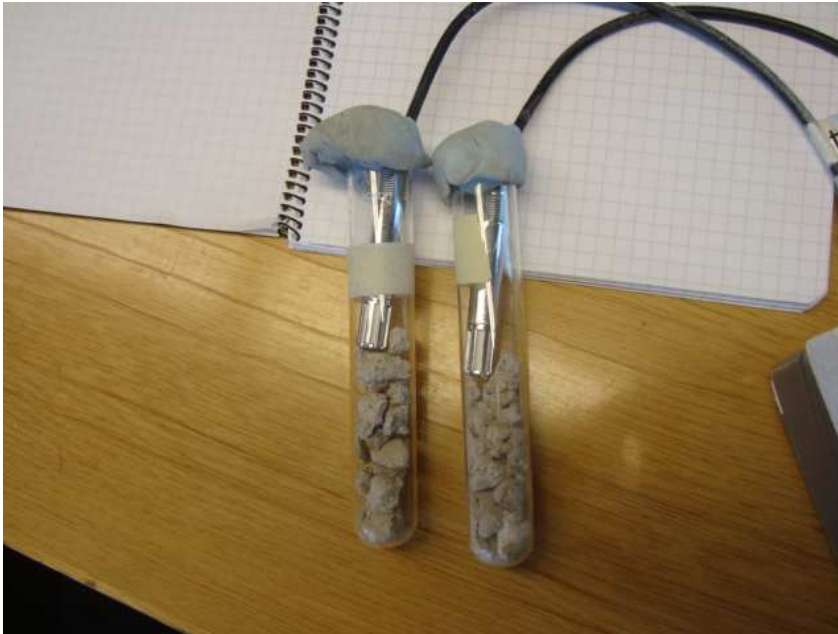
Kuva 9: Betonista otetut näytteet

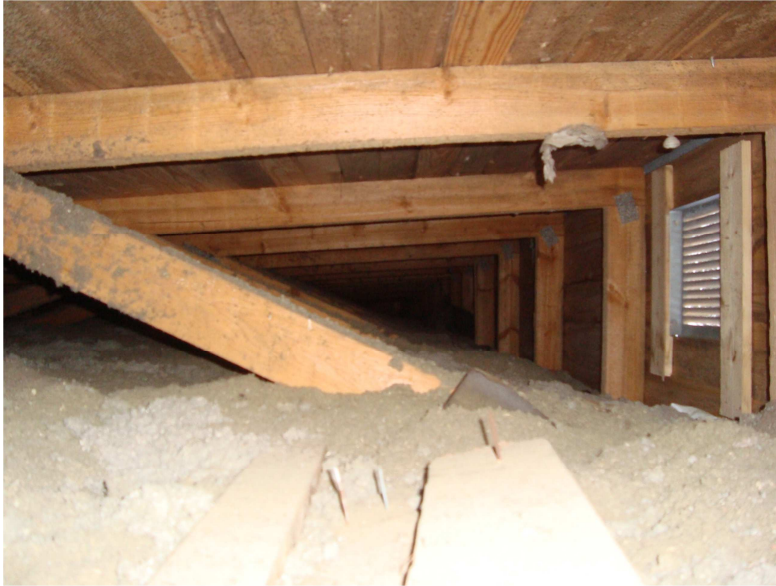
koja oli riittävästi ja ne olivat hyvin auki (Kuvat 10 ja 11). Myös ilmanvaihtoputki oli eristetty asianmukaisesti.

Kuva 10: Yläpohja ja tuuletusraot

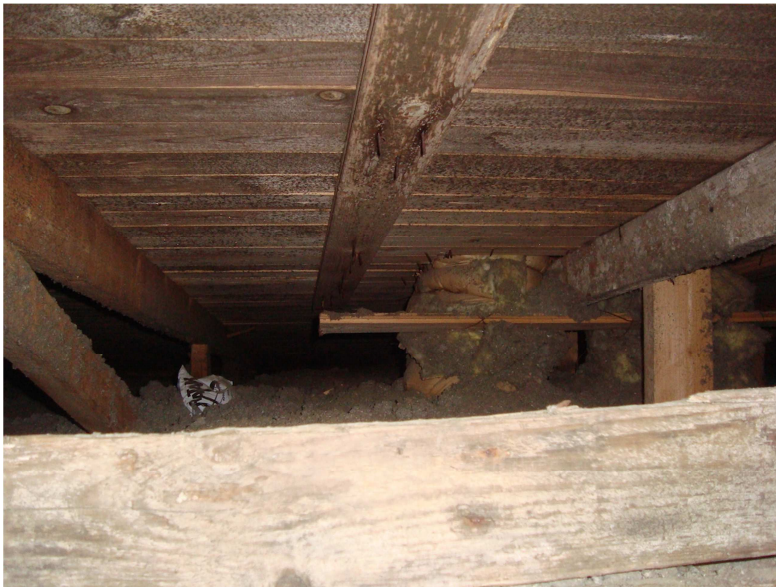
Kuva 11: IV-putken eristys yläpohjassa

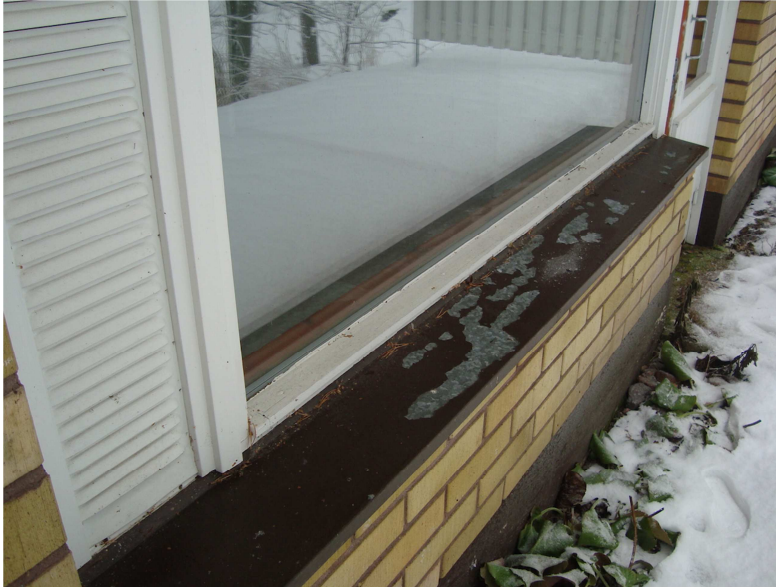
Ikkunat olivat rakennuksen ikään nähden hyvässä kunnossa. Pientä pinnoitusvauriota oli havaittavissa olohuoneen ikkunoiden puuosissa. Myös terassin ikkunan pellitys hilseili hieman (Kuva 12).

Kuva 12: Ikkunan pellityksissä hilseilyä

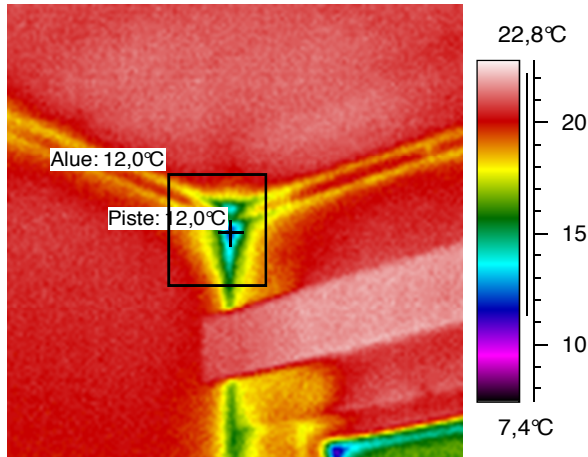
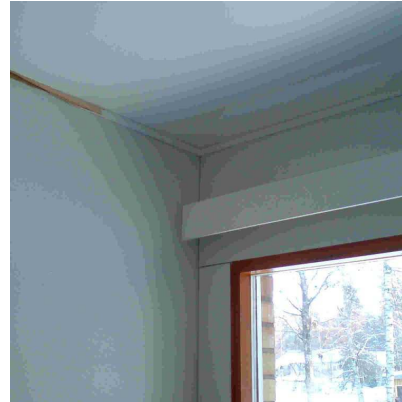
Mittauspiste 1	12,0°C
Mittausalue min	12,0°C
Mittausalue max	20,7°C

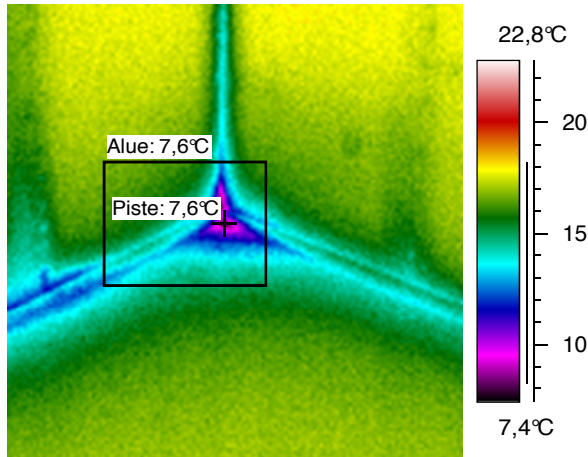
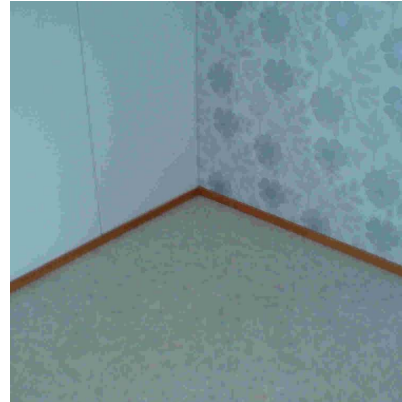
Mittauspiste 1	7,6°C
Mittausalue min	7,6°C
Mittausalue max	17,0°C

Pinnan lämpötila ei täytä Asumisterveysohjeen välttävää tasoa (ilmavuoto, eristevika). Heikentää oleellisesti rakenteiden rakennusfysikaalista toimintaa (esim. kosteusvaurio). TI < 61 %

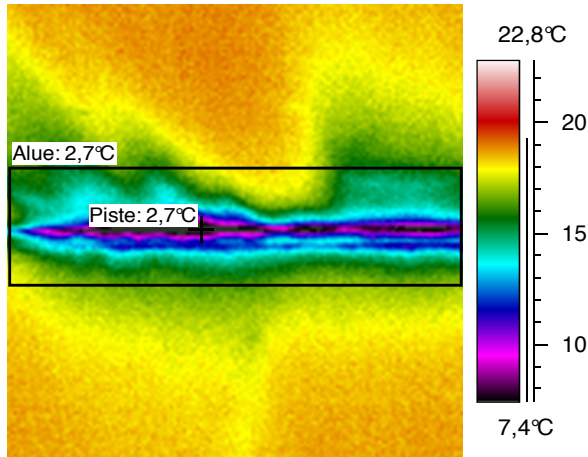
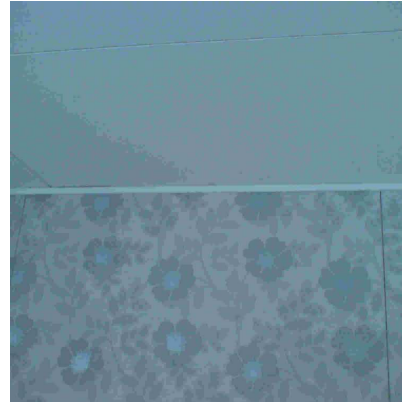
Mittauspiste 1	2,7°C
Mittausalue min	2,7°C
Mittausalue max	18,6°C

Pinnan lämpötila ei täytä Asumisterveysohjeen välttävää tasoa (ilmavuoto, eristevika). Heikentää oleellisesti rakenteiden rakennusfysikaalista toimintaa (esim. kosteusvaurio). TI < 61 %

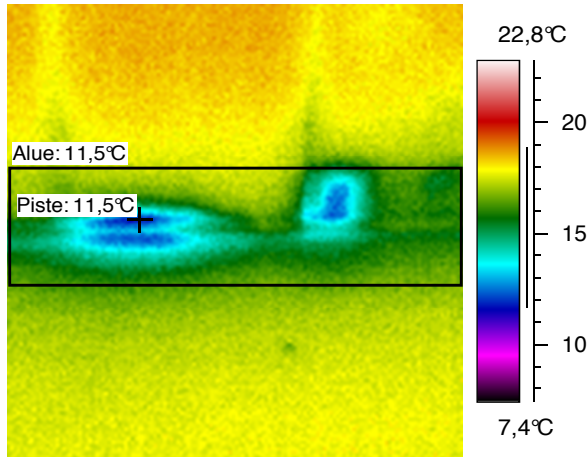
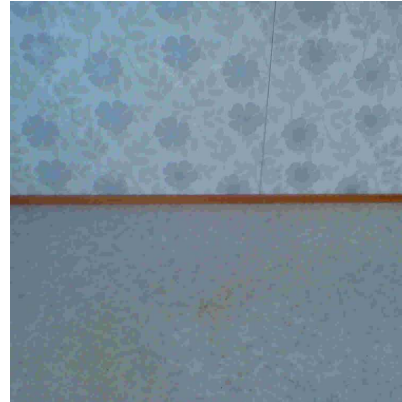
Mittauspiste 1	11,5°C
Mittausalue min	11,5°C
Mittausalue max	17,8°C

Pinnan lämpötila ei täytä Asumisterveysohjeen välttävää tasoa (ilmavuoto, eristevika). Heikentää oleellisesti rakenteiden rakennusfysikaalista toimintaa (esim. kosteusvaurio). TI < 61 %

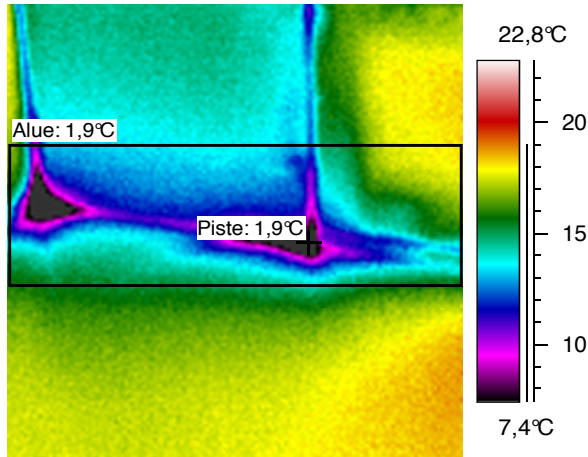
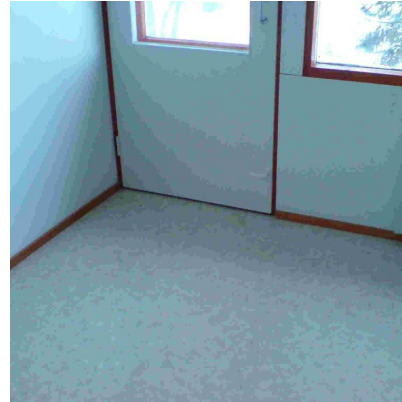
Mittauspiste 1	1,9°C
Mittausalue min	1,9°C
Mittausalue max	18,4°C

Pinnan lämpötila ei täytä Asumisterveysohjeen välttävää tasoa (ilmavuoto, eristevika). Heikentää oleellisesti rakenteiden rakennusfysikaalista toimintaa (esim. kosteusvaurio). TI < 61 %

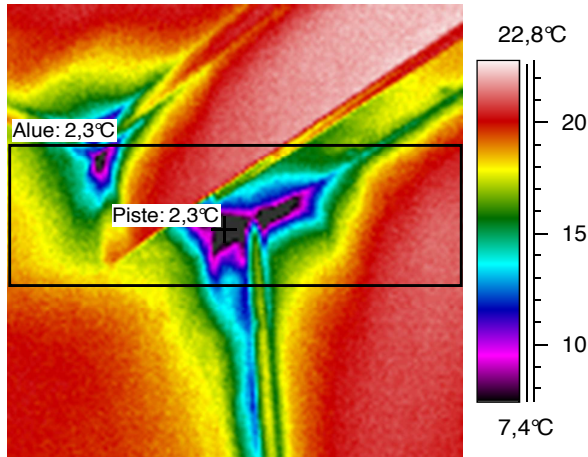
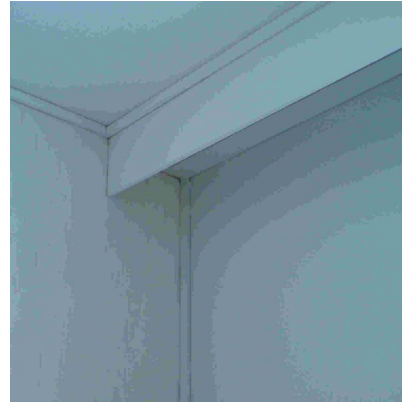
Mittauspiste 1	2,3°C
Mittausalue min	2,3°C
Mittausalue max	21,7°C

Pinnan lämpötila ei täytä Asumisterveysohjeen välttävää tasoa (ilmavuoto, eristevika). Heikentää oleellisesti rakenteiden rakennusfysikaalista toimintaa (esim. kosteusvaurio). TI < 61 %

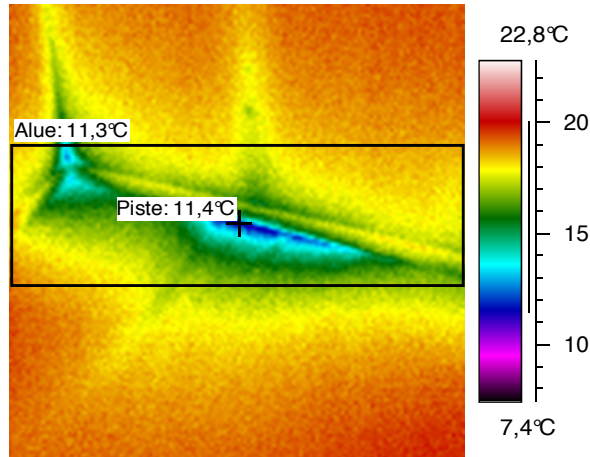
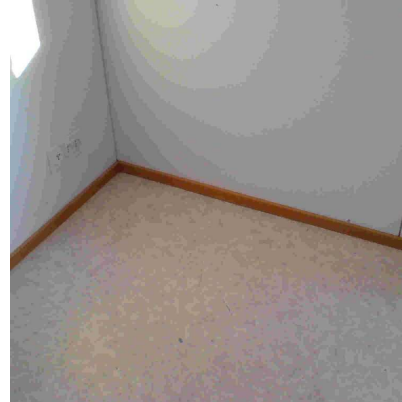
Mittauspiste 1	11,4°C
Mittausalue min	11,3°C
Mittausalue max	19,3°C

Pinnan lämpötila ei täytä Asumisterveysohjeen välttävää tasoa (ilmavuoto, eristevika). Heikentää oleellisesti rakenteiden rakennusfysikaalista toimintaa (esim. kosteusvaurio). TI < 61 %
