1970-LUVUN PIENTALOJEN OMINAISPIIRTEET JA  
KUNTOTARKASTUS

Opinnäytetyö  
Huhtikuu 2015

KUNTOTARKASTUSRAPORTTI  
Tarkastuspäivä 21.2.2015

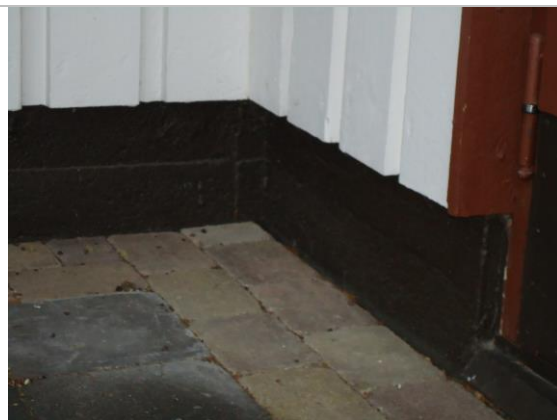
7.1 Perustukset, sokkelit, alapohjat ja rakennuksen vierusta	
Havainnot	Ulkopuolelta sokkeli on kohtalaisessa kunnossa, pieniä maalin rappeutumia lukuun ottamatta (kuva 4). Halkeamia tai painumia ei havaittu. Maanpinnan ja sokkelin korkeusero on noin 25 cm ja sisälattia on noin viisi senttimetriä ylempänä kuin pintamaa (kuva 5), eli talon kantava seinärunko jää pintamaan alapuolelle. Osaan talon perustuksista on lisätty patolevy vuonna 2002, mikä yhteydessä sokkelin vierus on täytetty sepelillä puolen metrin matkalta ja syvyydeltä. Rakennuksen ympäriltä puuttuu routaeristys. Piirustusten mukaan sokkelin lämmöneristys on toteutettu sokkelihalkaisulla, jossa on käytetty styroxia. Vaarana on, että ulkopuolinen kosteus kulkeutuu lämmöneristeeseen eikä vedenpoistoaukkojen puuttumisen takia pääse poistumaan rakenteesta aiheuttaen kosteusvaurion.
Toimenpideehdotukset	Suosittelaa tarkempia tutkimuksia ja kosteusmittausta oletetaan sokkelihalkaisuun, jotta saadaan varma tieto rakenteesta ja sen kunnosta.

4. Sokkeli on kohtalaisessa kunnossa.

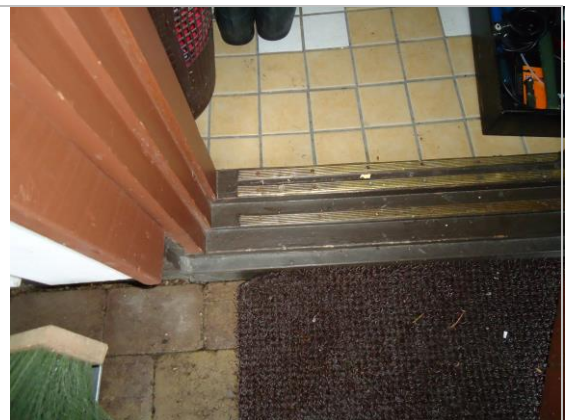
5. Sisälattia on vain muutamia senttejä pintamaata korkeammalla.

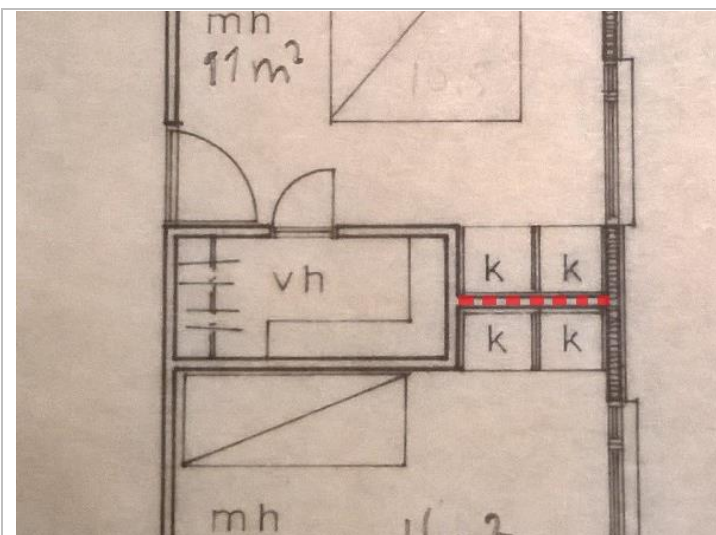
Havainnot	Osa kahden makuuhuoneen välisestä seinästä on purettu vuonna 1990 ja seiniä lisäämällä on saatu tilan yhteyteen vaatehuone (kuva 6). Rakennuksen seinärungot lähtevät roskavalun päältä (kuva 7), eli seinän purkamisen myötä lattiaan on syntynyt noin 15cm syvä pudotus, joka on purkamisen jälkeen peitetty muovimatolla. Tästä pudotuksesta voitiin todeta puurunkoisen väliseinän lähtevän eristämättömän alalaatan päältä, mikä on riskirakenne ja alttiina kosteusvaurioille. Kosteus siirtyy alusmaasta rakenteisiin aiheuttaen hometta ja lahoa seinärakenteisiin.
Toimenpideehdotukset	Suositellaan tarkempia tutkimuksia betonilaatan päälle tehtyyn puurunkoiseen väliseinään, jotta saadaan selville rakenteiden kunto ja mahdolliset vauriot.

6. Purettu seinä punaisella pisteviivalla.

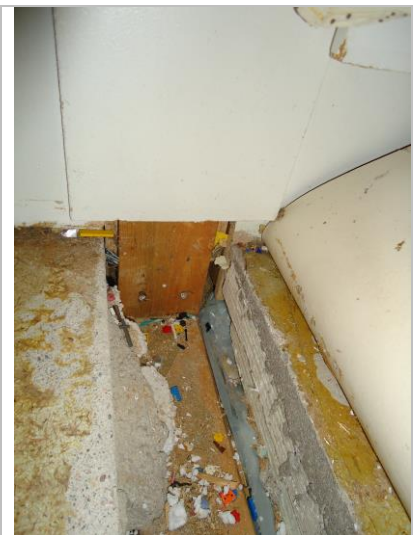
7. Väliseinärunko lähtee roskavalun päältä.

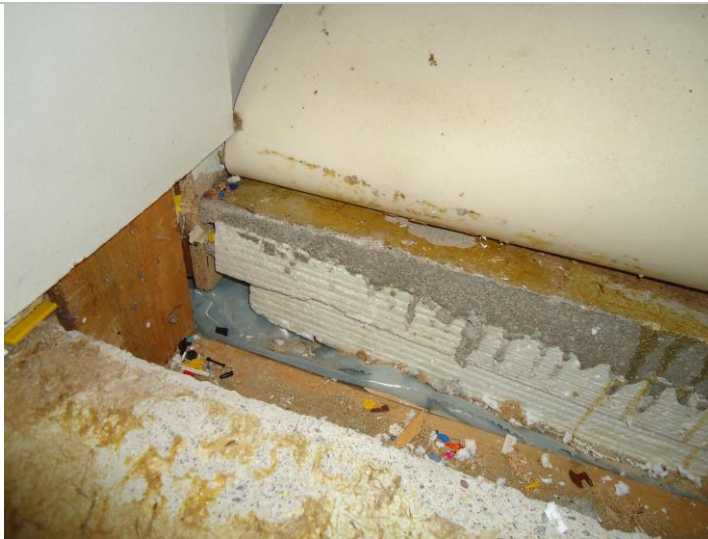
Havainnot	Pudotuksen peittävää muovimattoa siirtämällä pystyttiin näkemään lattiarakenteet ja toteamaan kaksoisbetonilaattarakenne, eli roskavalun päälle asennetun rakennusmuovin ja styroxeristeen päälle on valettu vielä toinen betonilaatta (kuva 8). Pintalaatan paksuus avatussa kohdassa on noin 1-5 senttimetriä. Kosteus voi siirtyä maasta eristämättömän aluslaatan kautta
-----------	--

<p>lämmöneristeeseen ja rakenteisiin aiheuttaen kosteusvaurioita. Lisäksi betonin kosteus voi reagoida muovimaton liiman kanssa ja aiheuttaa sisäilmaongelmia. Avatun kohdan näkyvillä olleissa rakenteissa ei kuitenkaan havaittu vaurioita.</p> <p>Rakennuksessa aiemmin rikkoutunut lämpövesiputki on vuotanut laattojen väliseen styroxiin, mutta vuotokohta ei ole asukkaiden tiedossa. Pudotuksen pohjalla ulkoseinää vasten mitattiin pintalämpötilaksi vain +5 °C (kuva 9) mikä kertoo merkittävästä kylmäsillasta, joka voi johtua esimerkiksi märestä alaohjauspuusta tai huolimattomasta villoituksesta. Rakenteita enempää avaamatta todellista syytä on mahdoton selvittää.</p>
Toimenpideehdotukset	Suositellaan tarkempia tutkimuksia kaksoisbetonilaattarakenteeseen, jotta saadaan selville rakenteen kunto ja mahdolliset vauriot.

8. Makuuhuoneiden välistä puretun seinän jättämästä kuilusta todettiin kaksoisbetonilaattarakenne.

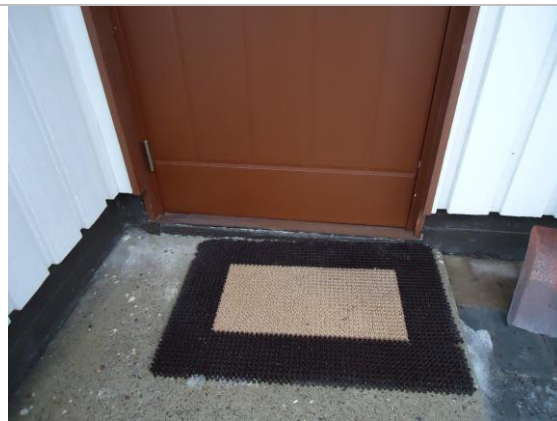
<p>keli (kuvat 10 ja 11). Maaperän kosteus sekä sulamis- ja sadevedet pääsevät siirtymään betonisokkeliin ja siitä puurunkoon ja lämmöneristeeseen aiheuttaen mahdollisia kosteusvaurioita. Tuulettumattomuudesta johtuen mahdolliset kastuneet rakenteet eivät pääse kuivumaan ja voivat siten aiheuttaa kosteusvaurioita. Todellisia vaurioita on kuitenkin mahdoton selvittää rakenteita avaamatta.</p>
Toimenpide-ehdotukset	Suositellaan tarkempia tutkimuksia rakennuksen valesokkelirakenteeseen, jotta saadaan selville rakenteen kunto ja mahdolliset vauriot.

10. Kohteen valesokkelirakenteen tunnistaa ulko-ovesta, joka lähtee sokkelin yläpinnan alapuolelta.

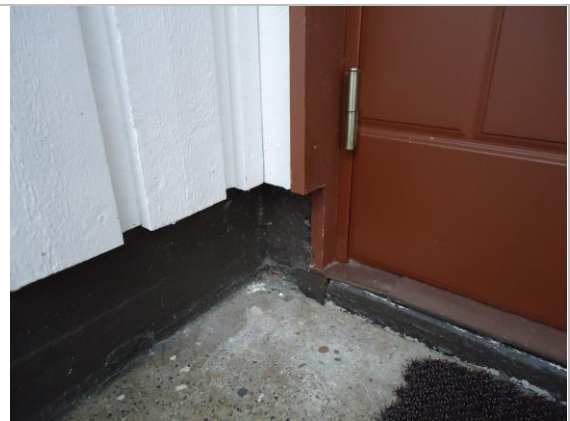
11. Sokkeli on paikoin hyvin matala.

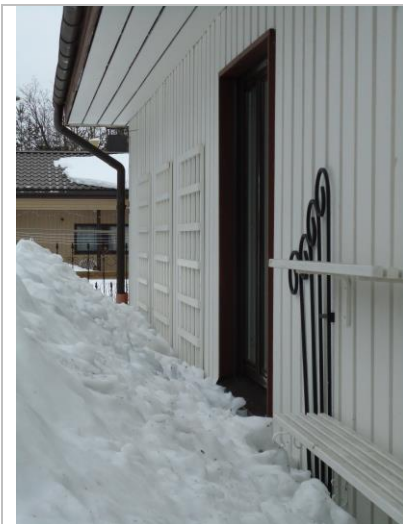
12. Talon seinustalle pak-  
kautunutta lunta, joka sula-  
essaan aiheuttaa rakentei-  
siin kosteusrasituksen.

Toimenpide- ehdotukset	Maanpinta on muokattava kauttaaltaan viettämään pois rakennuksen vierustalta, jotta pintavedet ohjautuvat riittävän etäälle rakennuksesta. ”Sopiva maanpinnan vähimmäiskaltevuus kolmen metrin etäisyyteen sokkelista on 1:20 (korkeusero vähintään 0,15 m)” (RakMk C2. Kosteus. Määräykset ja ohjeet. 1998.). Samalla voidaan lisätä patolevyt puuttuvilta osin. Katolta pudonnut lumi siirretään rakennuksen seinustalta kauemmaksi, jottei lumi estä tuulettumista tai sulaessaan aiheuta kosteusrasitusta.
---------------------------	--

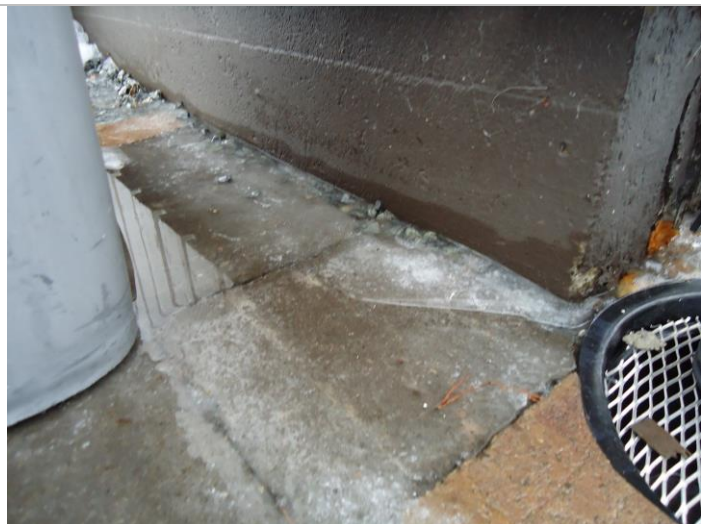
Havainnot	<p>Lattiapinnat ovat asuintiloissa parkettia, vaatehuoneessa muovimattoa ja märkätiloissa laattaa. Lattioissa ei havaittu halkeamia tai painumia. Rakennuksen vierustoja ei täysin pystytty tarkastamaan lumen ja jään takia. Katolta pudonnut lumi (kuva 12) on pakkautunut talon vierustoille ja aiheuttaa sulaessaan kosteusrasitusta alapohja- ja sokkelirakenteille. Lumettomilla paikoilla havaittiin maanpinnan viettävän osin perustuksiin päin, jolloin taloa kohti valuva vesi aiheuttaa merkittävän kosteusrasituksen perustuksiin (kuva 13). Etupiha on hyvin tasainen eivätkä kallistukset talon viereltä ole riittävät.</p>
-----------	---

13. Vedet seisovat paikoin rakennuksen vierus-  
toilla.

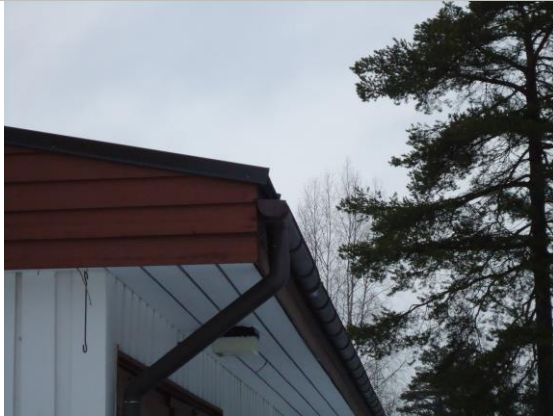
Havainnot	Sadevedet ohjautuvat katolta kourujen ja syöksytörmien kautta sadevesikaivoihin ja niiden kautta kivipesiin. Sadevesikourujen sijoitus ja koko on huono, sillä sadevesi pääsee valumaan kourujen yli suoraan maahan (kuva 14). Lisäksi kourujen liitoskohdissa havaittiin vaurioita (kuva 15) ja vuotoja (kuvat 16 ja 17). Osa sadevesikaivoista oli jäänyt lumen alle piiloon. Rakennuksesta puuttuvat salaojat.
Toimenpide-	”Rakennuspohja voidaan jättää salaojittamatta, mikäli erikseen

14. Vesi syöksyy liian pienen ja huonossa paikassa sijaitsevan sadevesikourun yli.

ehdotukset	selvitettynä perusmaan vedenläpäisykyky todetaan riittävän hyväksi eikä korkein pohjaveden korkeus ole haitallinen.” (RakMk C2. Kosteus. Määräykset ja ohjeet. 1998.). Sadevesikourut ja ja-rännit suositellaan uusittavaksi. Sadevesikourujen ja syöksytorvien tekninen käyttöikä on 25–40 vuotta ja tarkastusväli yksi vuosi. (RT-ohjekortti KH 90–00403 Kiinteistön tekniset käyttöiät ja huoltovälit.)
------------	--

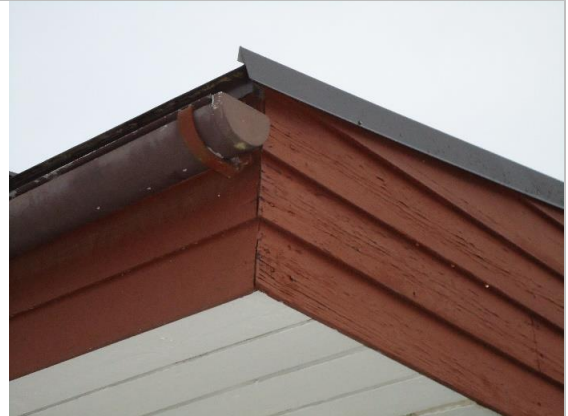
15. Sadevesikourun vaurioita.

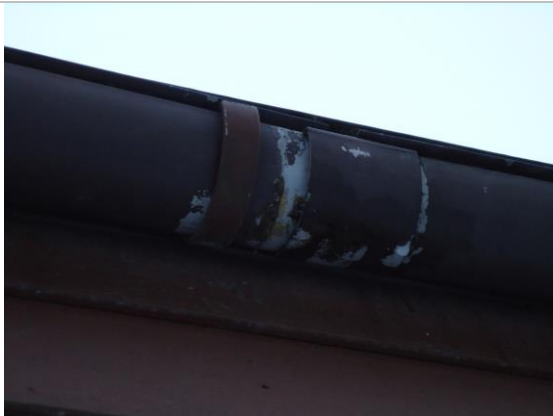
16. Vuotava liitos sadevesikourussa.

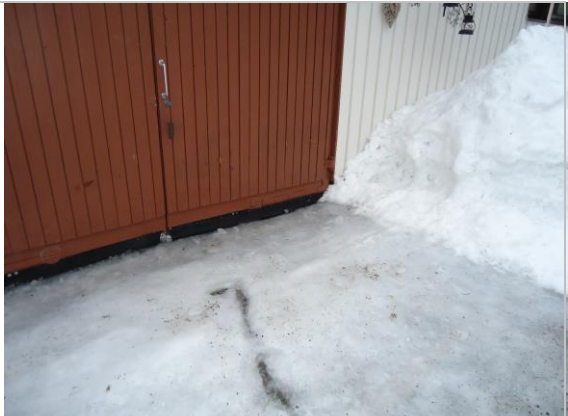
17. Vuotavasta liitoksesta valunut vesi on sulattanut jäähän uran.

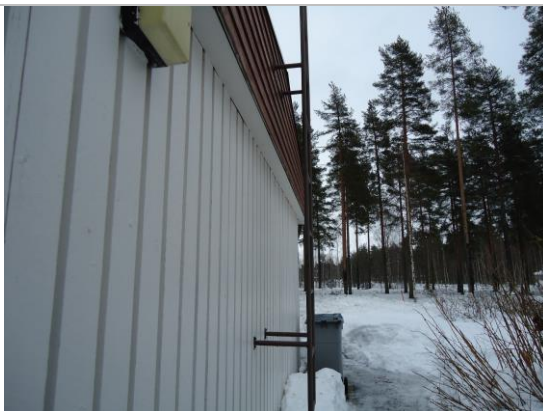
Havainnot	<p>Ulkoverhouksessa havaittiin maalin hilseilyä erityisesti eteläpuolen seinällä, missä aurinko rasittaa julkisivua eniten (kuva 18). Myös muualla julkisivussa todettiin eriasteisia vaurioita (kuvat 19 ja 20) Ulkoseinissä ei havaittu merkittäviä suoruuspoikkeamia. Päätykolmiossa havaittiin laudoituksesta ulos korkanneita nauloja (kuva 21) ja kosteuden aiheuttamaa maalin hilseilyä (kuva 22). Etupihan verhous oli hyväkuntoinen. Julkisivun lomalaudoituksen tuuletus on puutteellinen, sillä rakenne pääsee tuulettumaan vain osin ulomman laudan takaa. Lautaverhousta vasten on tervaperi ja sen takana eristys (kuva 23). Päätyventtiilit puuttuvat päätykolmioista. Autotallin luiskan kuntoa ei voitu tarkistaa jään ja lumen takia.</p>
Toimenpideehdotukset	<p>Julkisivun lautaverhouksen huoltomaalaus on ajankohtainen. Puuverhous suositellaan huoltomaalattavaksi 6-12 vuoden välein ilmansuunnasta riippuen. Tuuletussäleiköt kooltaan 200mm*200mm tulee lisätä päätykolmioihin. Mikäli ulkokuoraus päätetään uusiksi, tulee verhouksen taakse lisätä tuulensuojalevy ja tuuletusrako.</p>

18. Eteläpuolen seinässä auringon aiheuttamia maalivaurioita.

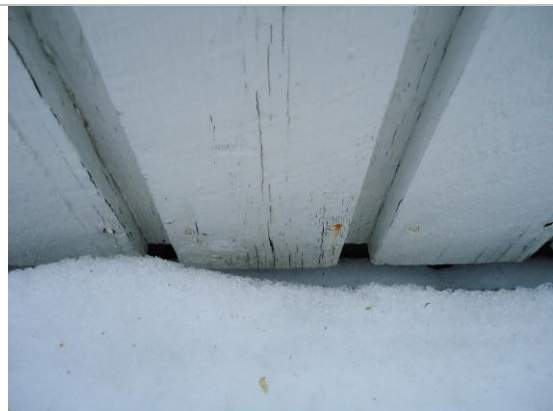
19. Maalivaurioita verhouksen alaosassa.

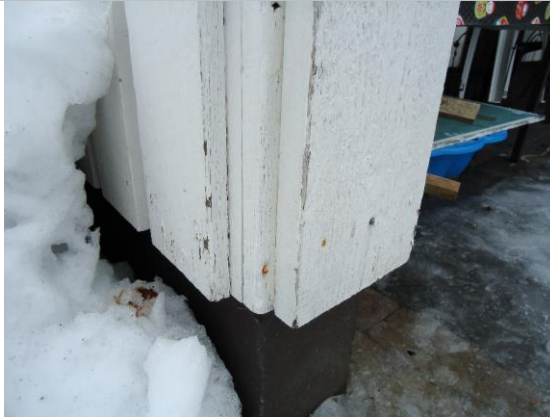
20. Maalivaurioita etupihan laudoituksessa.

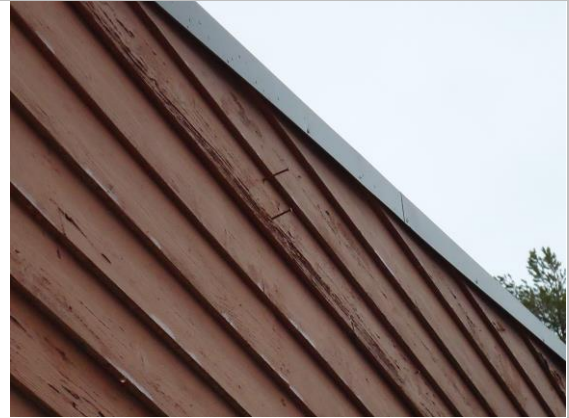
21. Nauloja päätykolmiossa.

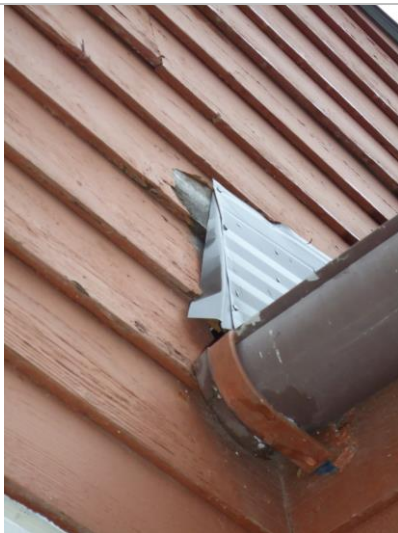
22. Kosteuden aiheuttamia vaurioita talon päätykolmiossa.

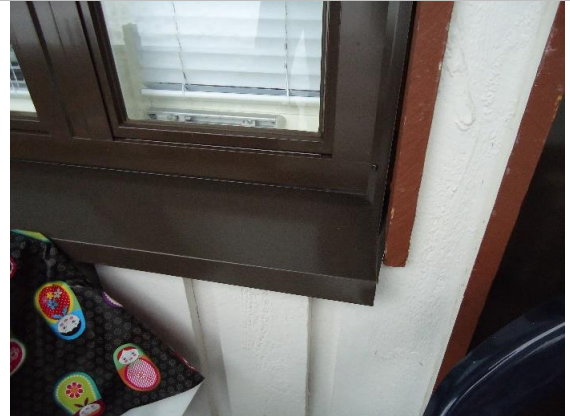
25. Riittävät kallistukset ikkunapelleissä.

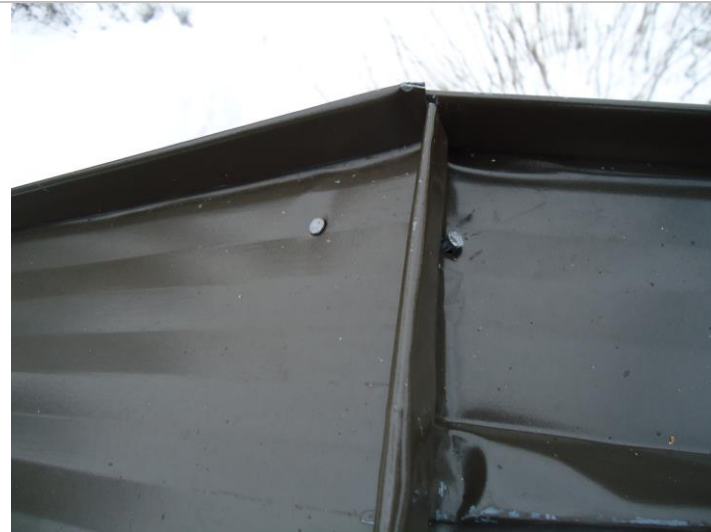
Havainnot	Vesikate on uusittu vuonna 2009 ja kohteen konesaumattu peltikate havaittiin hyväkuntoiseksi, lukuun ottamatta muutamia pellin läpi lyötyjä nauloja (kuva 26). Autotallin kohdalla havaittiin hyvin pieni painuma, joka ei todennäköisesti aiheuta ongelmia. Ilmahormin sadehattu on huonokuntoinen ja liian pieni estämään sadevesien pääsyn hormiin (kuva 27). Sisäpuolelta hormista puuttuu tiiliä ja laasti on osin rapissut tiilien välistä pois (kuva 28). Sadevedet ohjautuvat asianmukaisesti pois hormin takaa (kuva 29). Vesikatolla ei ole lumiesteitä.
Toimenpideehdotukset	Naulan ympärökset kitataan tiiviiksi. Ilmahormin sadehattu suositellaan uusittavaksi. Hormin sisäpuolen vauriot eivät vaikuta hormin toimintaan.

26. Pellin läpi lyötyjä nauloja.

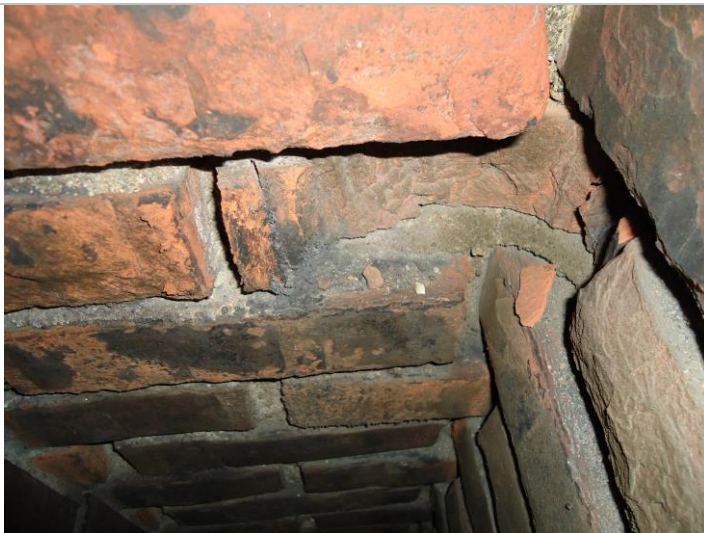
28. Hormin sisäpuolelta puuttuu paikoin laastia ja tiiliä.

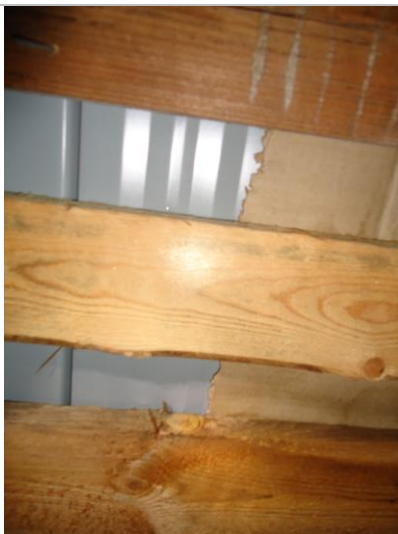
Havainnot	Yläpohja pystyttiin tarkastamaan vain niiltä osin, kuin kulku oli mahdollinen. Rakennuksesta puuttuu aluskate, mutta se ei ole aiheuttanut näkyviä vaurioita rakenteisiin (kuva 30). Ruodelaudoituksen ollessa tarpeeksi tiheä ei pellin alapintaan tiivistyvä
-----------	--

30. Ruodelautoitus.

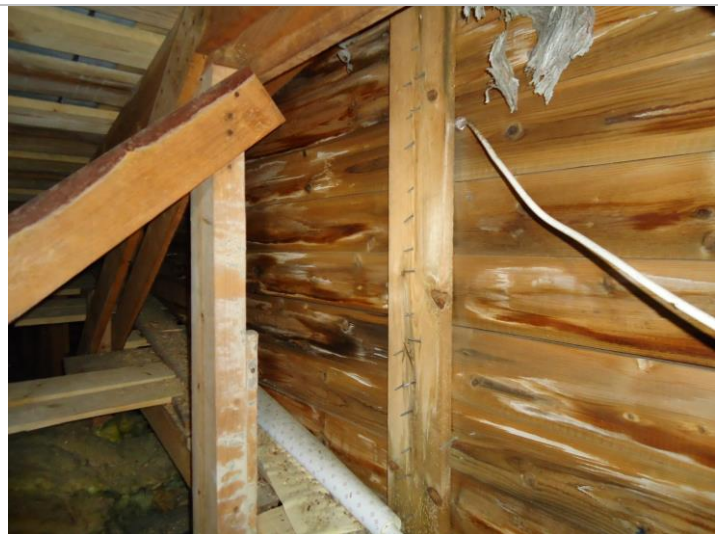
31. Päätykolmiot ovat kosteusvaurioituneet ja niihin tulee lisätä tuuletussäleiköt.

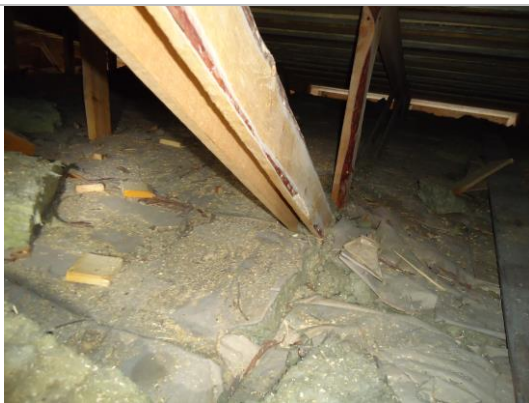
Havainnot	<p>Tilassa on ylimääräistä ja tilaan kuulumatonta tavaraa ja rakennusaikaista jätettä, kuten lankunpätkiä (kuva 32). IV-kanavan pitkä vaakaveto ei toimi painovoimaisessa ilmanvaihdossa, eli ilmavirtaus estyy (kuva 33). Viemärin tuuletusputki on eristämätön (kuva 34) ja putken ulkopintaan tiivistynyt kosteus on kastellut putken alla olevat eristeet (kuva 35). Talvella putkessa oleva vesihöyry voi jäätyessään rikkoa putken aiheuttaen vuodon ja kesällä putken sisäpinnoille tiivistyvä kosteus voi valua takaisin venttiiliin kastellen ympäröivät rakenteet. Tuuletusputkea ja IV-kanavaa kannattavat rautalangat, jotka molemmat ovat ruostuneet ja heikkokuntoiset.</p>
Toimenpide-ehdotukset	<p>Viemärin tuuletusputki suositellaan eristettäväksi, lisäksi tuuletusputken ja IV-kanavan kannakointi suositellaan uusittavaksi. Pitkä vaakaveto tulee muuttaa nousevaksi. Yläpohjatilaan kuulumatoman tavaran poistaminen parantaa tuulettumista ja helpottaa tarkastamista. Kastuneet eristeet korvataan uusilla. Mahdollisten vuotojen ja kosteuden tiivistymisten havaitsemiseksi yläpohjatila kannattaa tarkastaa muutamia kertoja vuodessa.</p>

32. Yläpohjatilaan kuulumatonta tavaraa.

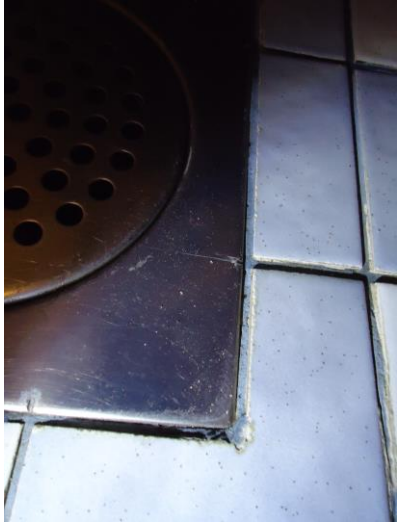
36. Laattasaumojen vaurioita.

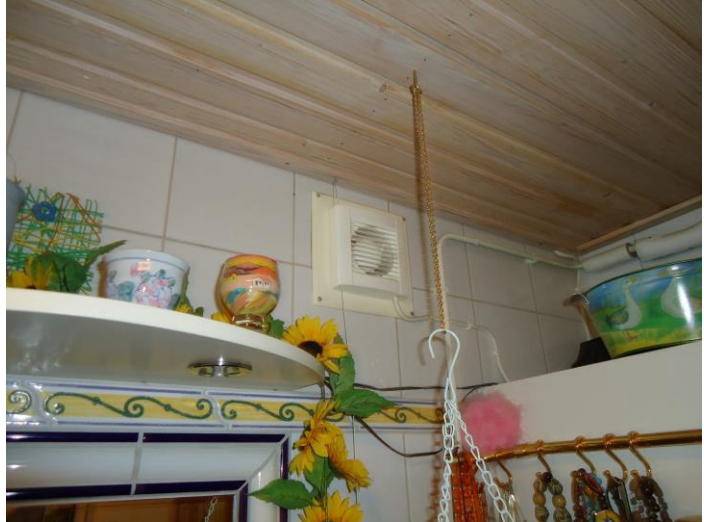
37. Poistoilmaventtiilin tilalle on asennettu sähkötoiminen tuuletin.

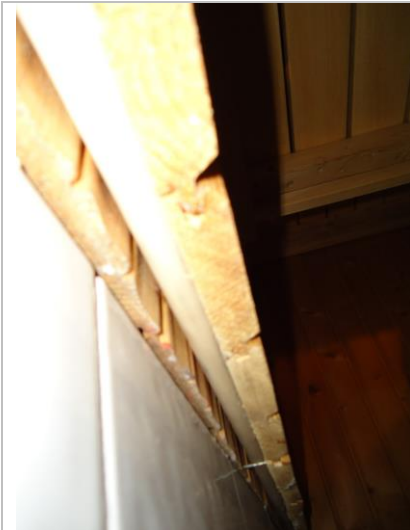
Havainnot	Saunan seinä- ja kattopinnat sekä laatoitus ovat hyväkuntoiset. Lauteet ja kiuas on kiinnitetty tukevasti, turvaetäisyydet ovat kunnossa. Saunan paneloinnin taustan tuulettumisen estää alle jätetty entinen panelointi sekä paneloinnin takana kulkeva sähköjohdon suojaputki (kuva 38). Tämä hidastaa saunapaneelien kuivumista saunomisen jälkeen. Vesi kulkeutuu kallistusten avulla pesuhuoneen lattiakaivoon. Saunan korvausilmaventtiili on asianmukainen (kuva 39). Seinän poistoilmaventtiili on yhteydessä hormiin.
Toimenpide- ehdotukset	Saunan panelointia ja sen mahdollisia vaurioita on hyvä tarkkailla paneloinnin takaa puuttuvan tuuletusraon takia.

38. Paneloinnin tausta ei pääse tuulettumaan kuvassa näkyvän suojaputken ja vanhan paneloinnin takia.

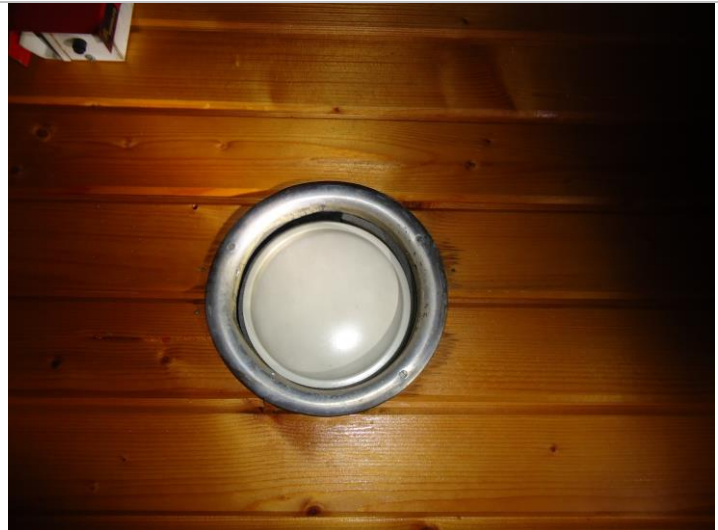
39. Saunan korvausilmaventtiili.

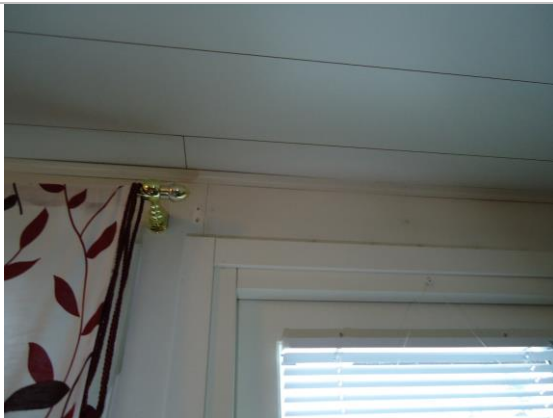
Havainnot	Sisäseinissä havaittiin hiusmurtumia, joiden merkitys on lähinnä ulkonäöllinen (kuvat 40 ja 41). Rakennuksen sisäseinissä ja alakatossa on lastulevyä, josta haihtuu formaldehydiä varsinkin levyn kostuessa, esimerkiksi kosteusvaurion yhteydessä. Tämän ikäisestä talosta formaldehydi on kuitenkin todennäköisesti jo haihtunut pois.
Toimenpide-ehdotukset	Ei toimenpiteitä.

40. Terassin oven yläpuolella havaittiin vaurio.

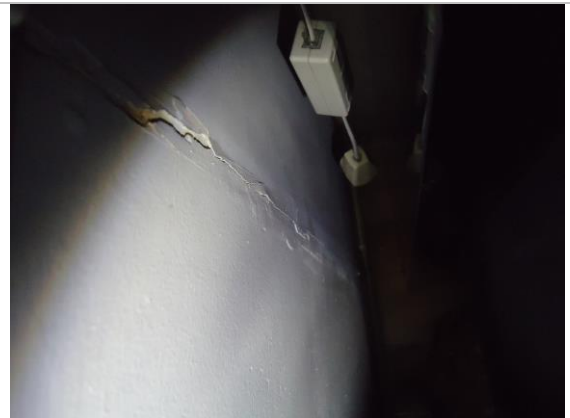
41. Yhden makuuhuoneen ikkunan alla havaittiin vaurio levysaumassa.

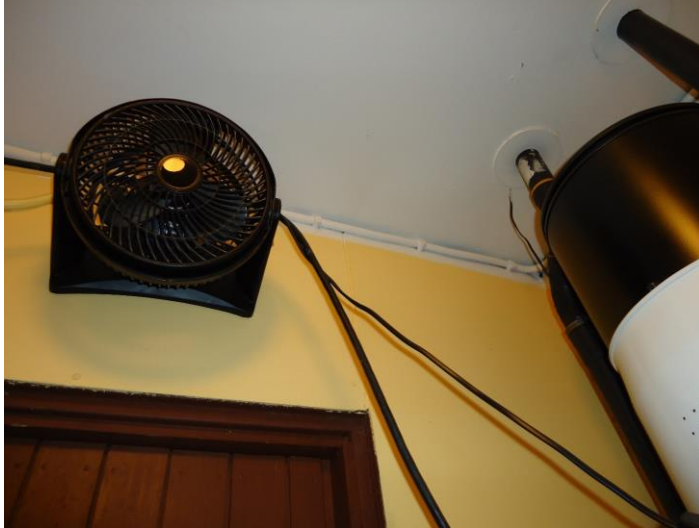
42. Ilmaa kierrättävä tuuletin on sijoitettu oven päälle.

takuntoisia ja oikein sijoitettuja (kuva 45).
Toimenpide- ehdotukset	Läpiviennit tiivistetään elastisella saumausmassalla. Korvausilmaventtiin edusta tehdään esteettömäksi, jotta korvausilma pääsee sisään.

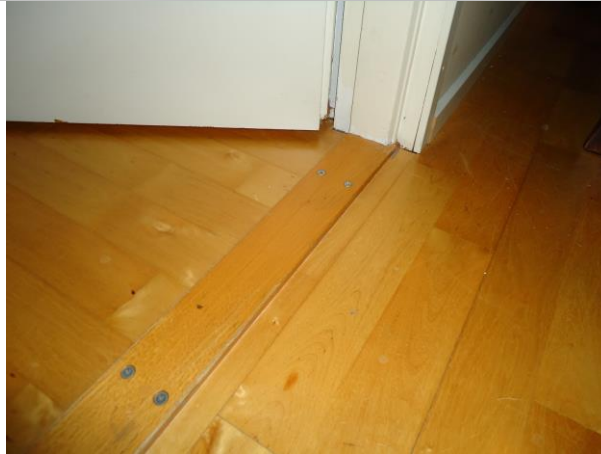
46. Sisäovien siirtoilmaraot eivät ole riittävät.

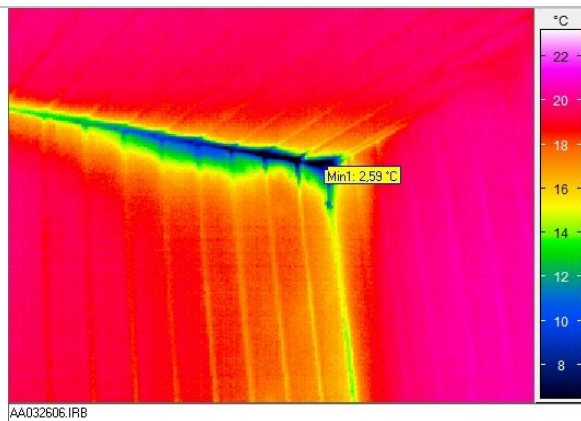
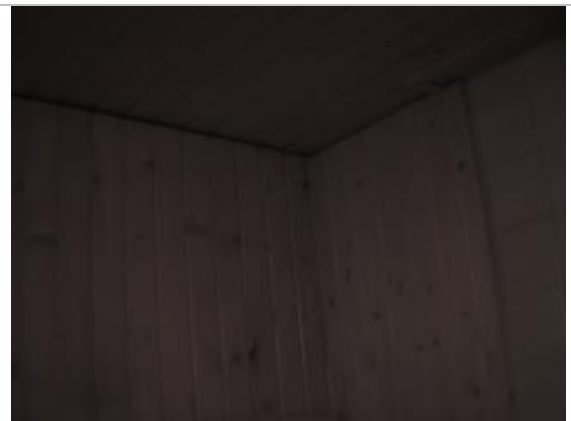
## 1. Saunan ylänurkka

Johtopäätökset	Ilmavuoto seinän ja yläpohjan liitoksessa, vaatii rakenteen jatkotutkimuksia vuodon selvittämiseksi. Pinnan lämpötila alittaa kastepistelämpötilan (3 °C), eli ilman kosteuden voidaan olettaa tiivistyvän pintaan.
Lämpötilaindeksi	44
Korjausluokitus	Korjattava: Pinnan lämpötila ei täytä Asumisterveysohjeen välttävää tasoa (ilmavuoto, eristevika). Heikentää oleellisesti rakenteiden rakennusfysikaalista toimintaa (esimerkiksi kosteusvaurio).

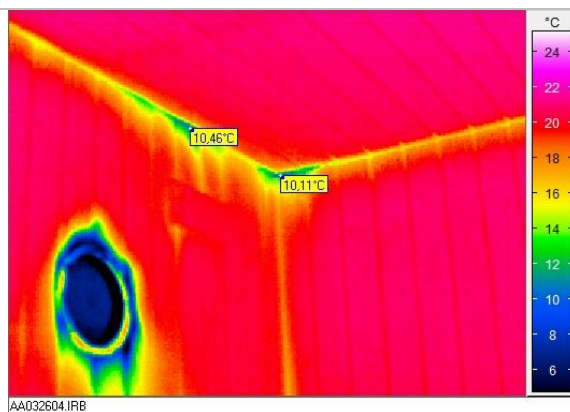
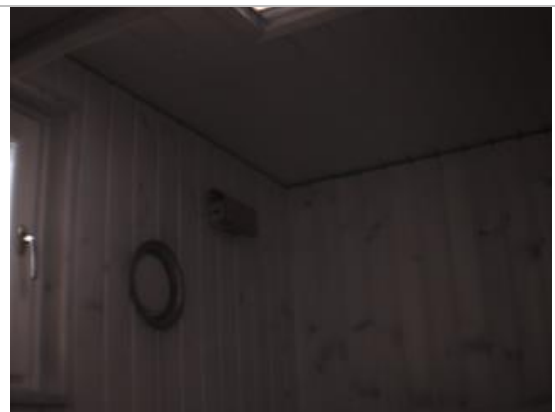
## 2. Saunan ylänurkka

Johtopäätökset	Ilmavuoto seinän ja yläpohjan liitoksessa.
Lämpötilaindeksi	67
Korjausluokitus	Korjaustarve selvitettävä: Korjaustarve on erikseen harkittava. Täyttää Asumisterveysohjeen välttävän tason, mutta ei täytä hyvää tasoa.

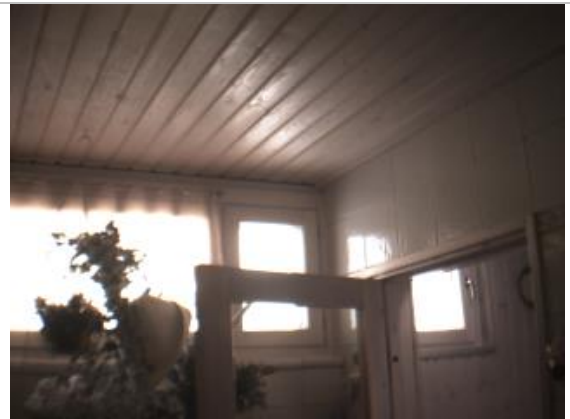
### 3. Pesuhuoneen ylänurkka

Johtopäätökset	Ei vaadi toimenpiteitä.
Lämpötilaindeksi	82
Korjausluokitus	Hyvä: Täyttää hyvän tason vaatimukset. Ei korjaustoimenpiteitä.

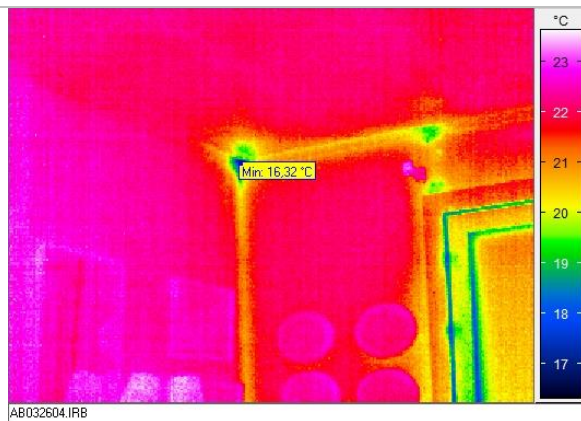
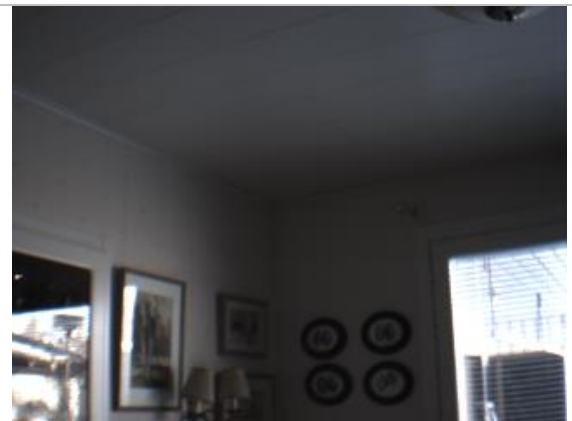
### 4. Olohuoneen ylänurkka

Johtopäätökset	Ei vaadi toimenpiteitä.
Lämpötilaindeksi	86
Korjausluokitus	Hyvä: Täyttää hyvän tason vaatimukset. Ei korjaustoimenpiteitä.

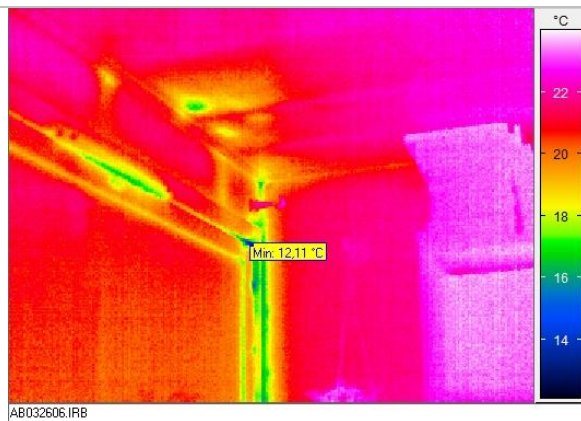
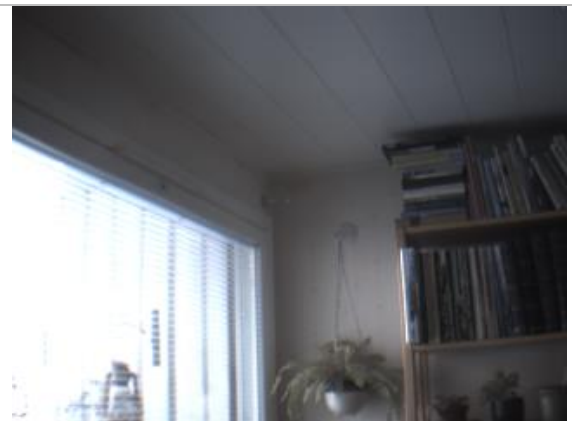
## 5. Olohuoneen ylänurkka

Johtopäätökset	Ei vaadi toimenpiteitä.
Lämpötilaindeksi	73
Korjausluokitus	Hyvä: Täyttää hyvän tason vaatimukset. Ei korjaustoimenpiteitä.

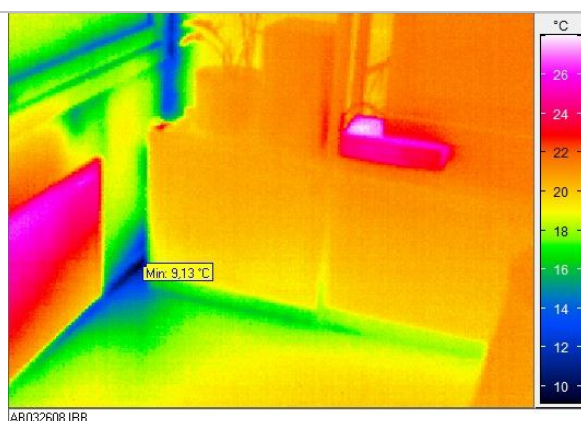
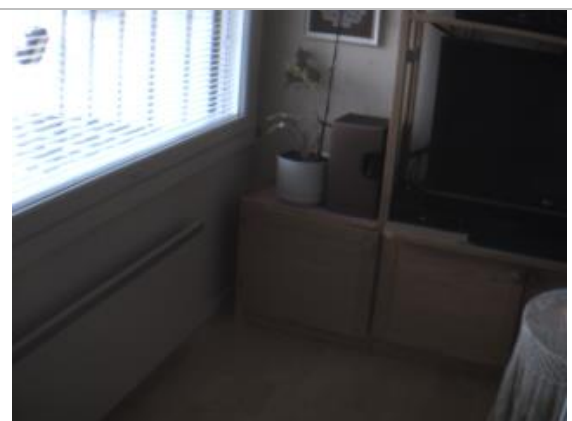
## 6. Olohuoneen alanurkka

Johtopäätökset	Ilmavuoto seinän ja alapohjan liitoksessa, syynä ovat mahdollisesti kastuneet tai puutteelliset lämmöneristeet.
Lämpötilaindeksi	64
Korjausluokitus	Korjaustarve selvítettävä: Korjaustarve on erikseen harkittava. Täyttää Asumisterveysohjeen välttävän tason, mutta ei täytä hyvää tasoa.

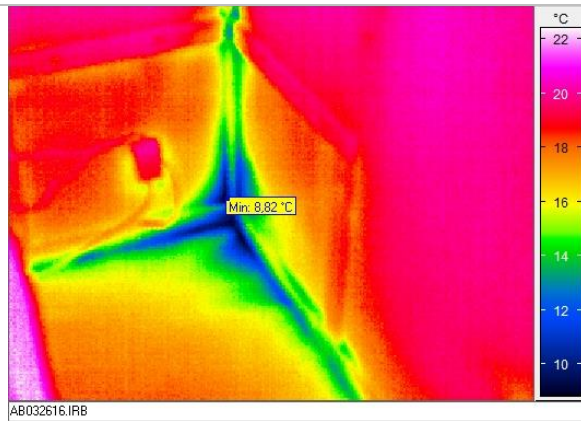
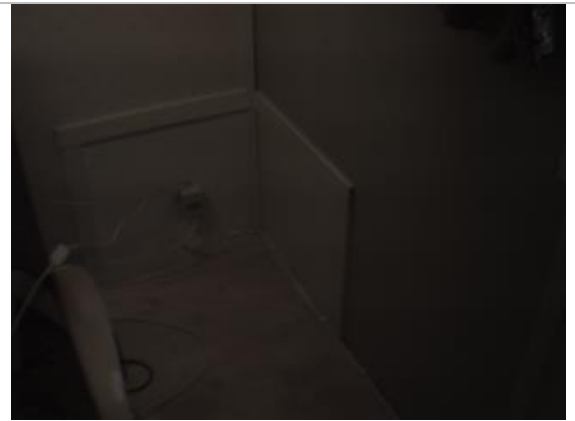
## 7. Makuuhuoneen alanurkka

Johtopäätökset	Ilmavuoto seinän ja alapohjan liitoksessa, syynä ovat mahdollisesti kastuneet tai puutteelliset lämmöneristeet.
Lämpötilaindeksi	63
Korjausluokitus	Korjaustarve selvitettävä: Korjaustarve on erikseen harkittava. Täyttää Asumisterveysohjeen välttävän tason, mutta ei täytä hyvää tasoa.

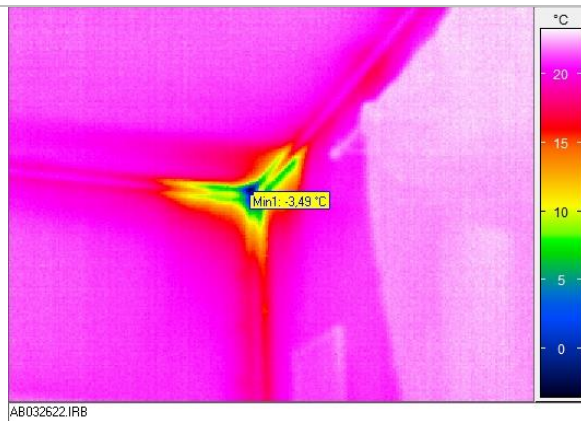
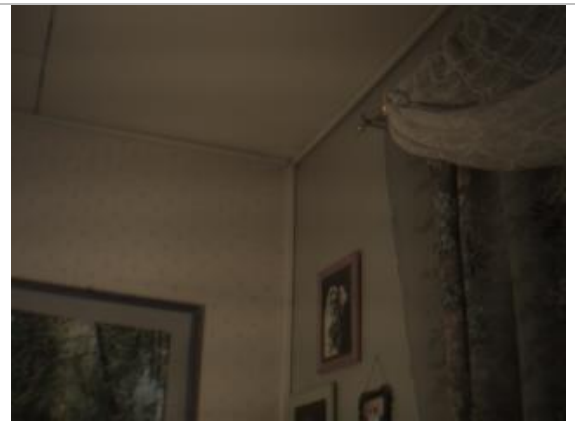
## 8. Makuuhuoneen ylänurkka

Johtopäätökset	Ilmavuoto seinän ja yläpohjan liitoksessa, vaatii rakenteen jatkotutkimuksia vuodon selvittämiseksi. Syynä ovat mahdollisesti kastuneet tai puutteelliset lämmöneristeet. Pinnan lämpötila alittaa kastepistelämpötilan (3 °C), eli ilman kosteuden voidaan olettaa tiivistyvän pintaan.
Lämpötilaindeksi	26
Korjausluokitus	Korjattava: Pinnan lämpötila ei täytä Asumisterveysohjeen välttävää tasoa (ilmavuoto, eristevika). Heikentää oleellisesti rakenteiden rakennusfysikaalista toimintaa (esimerkiksi kosteusvaurio).

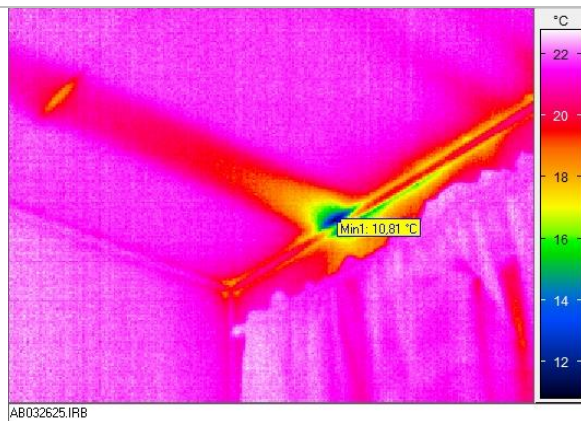
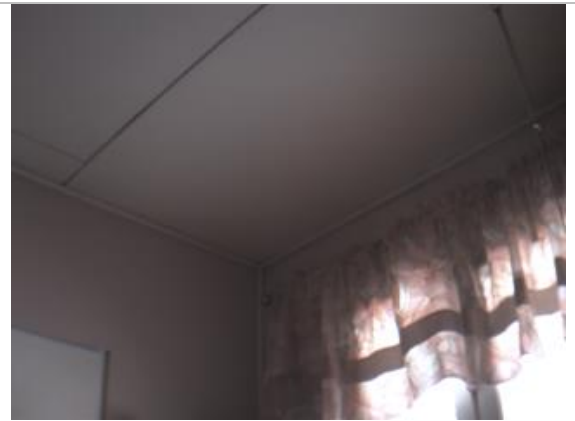
## 9. Makuuhuoneen katonraja

Johtopäätökset	Kylmäsilta, yläpohjan lämmöneriste on tarkastettava.
Lämpötilaindeksi	69
Korjausluokitus	Lisätutkimuksia: Täyttää asumisterveydelle asetetut hyvän tason vaatimukset, mutta piilee tilan käyttötarkoitus huomioiden kosteus- ja lämpötekni- sen toiminnan riski. On tarkasteltava rakenteen kosteus tekni- nen toiminta tai tehtävä muita lisätutkimuksia (esimerkiksi tiiviysmittaus).

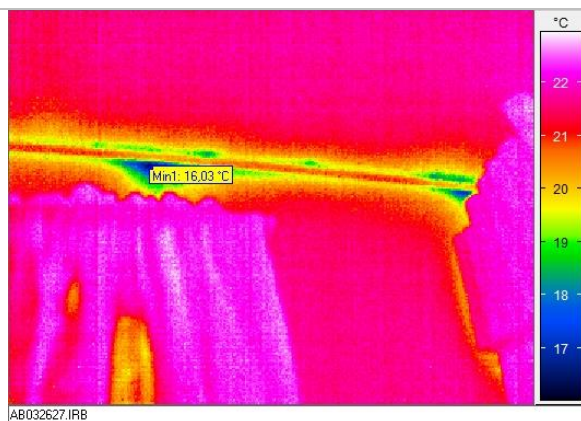
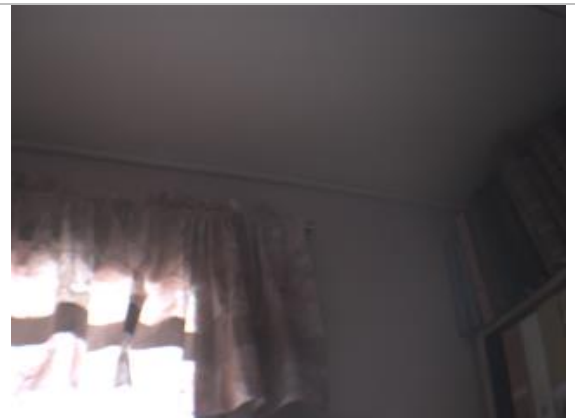
## 10. Makuuhuoneen katonraja

Johtopäätökset	Ei vaadi toimenpiteitä.
Lämpötilaindeksi	85
Korjausluokitus	Hyvä: Täyttää hyvän tason vaatimukset. Ei korjaustoimenpiteitä.

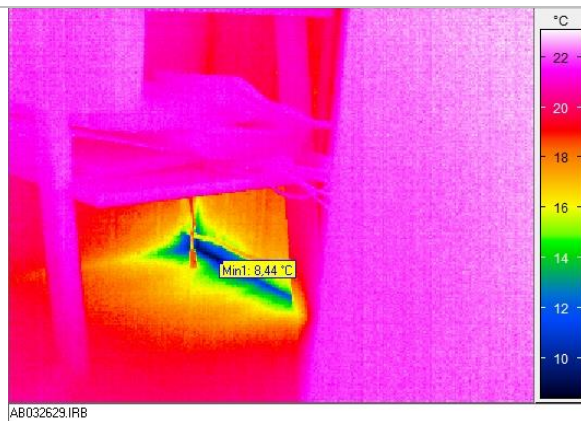
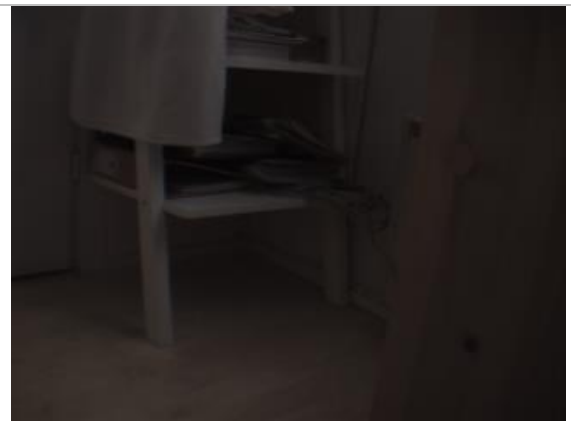
## 11. Makuuhuoneen alanurkka

Johtopäätökset	Ilmavuoto seinän ja alapohjan liitoksessa, syynä ovat mahdollisesti kastuneet tai puutteelliset lämmöneristeet.
Lämpötilaindeksi	62
Korjausluokitus	Korjaustarve selvitettävä: Korjaustarve on erikseen harkittava. Täyttää Asumisterveysohjeen välttävän tason, mutta ei täytä hyvää tasoa.

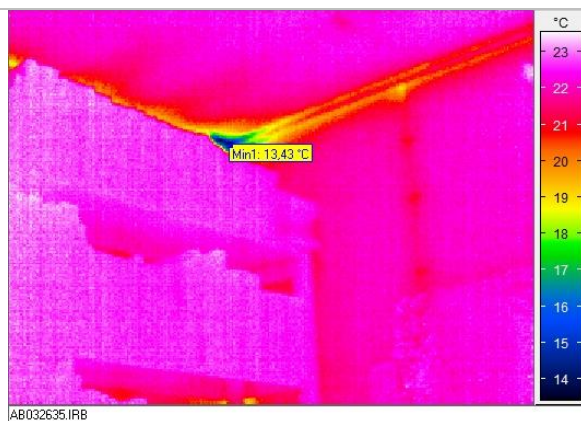
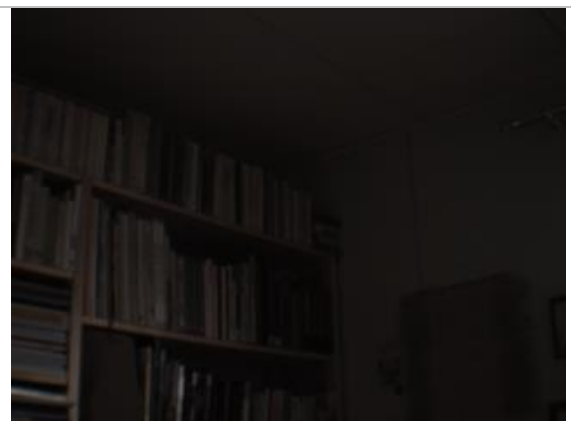
## 12. Makuuhuoneen ylänurkka

Johtopäätökset	Ei vaadi toimenpiteitä.
Lämpötilaindeksi	77
Korjausluokitus	Hyvä: Täyttää hyvän tason vaatimukset. Ei korjaustoimenpiteitä.

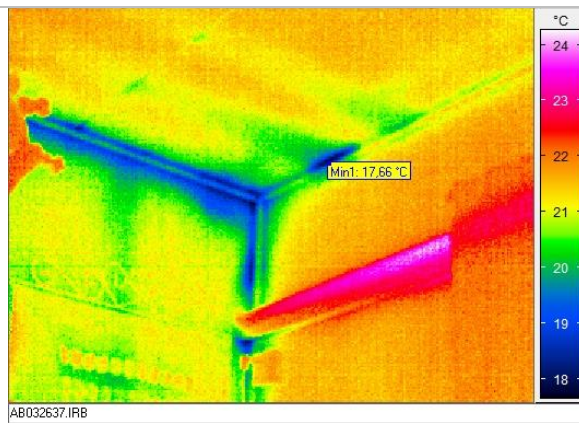
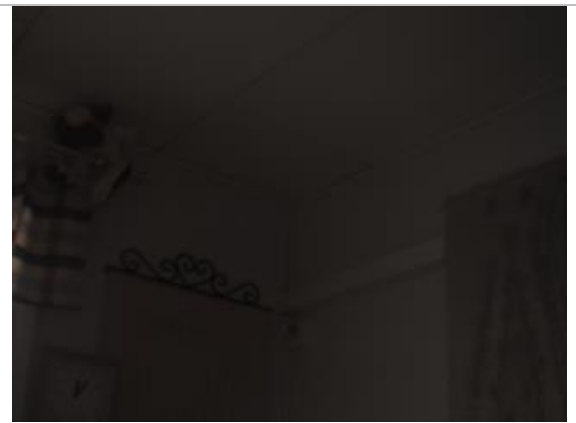
## 13. Makuuhuoneen ylänurkka

Johtopäätökset	Ei vaadi toimenpiteitä.
Lämpötilaindeksi	90
Korjausluokitus	Hyvä: Täyttää hyvän tason vaatimukset. Ei korjaustoimenpiteitä.
