**VARASTORAKENNUS K21:N TERÄSBETONIRAKENTEEN
KUNTOTUTKIMUS**

Rosette Korhonen
Opinnäytetyö
Kevät 2015
Rakennustekniikan koulutusohjelma
Oulun ammattikorkeakoulu

Title of thesis: Condition Survey for Reinforced Concrete Structures of Warehouse K21

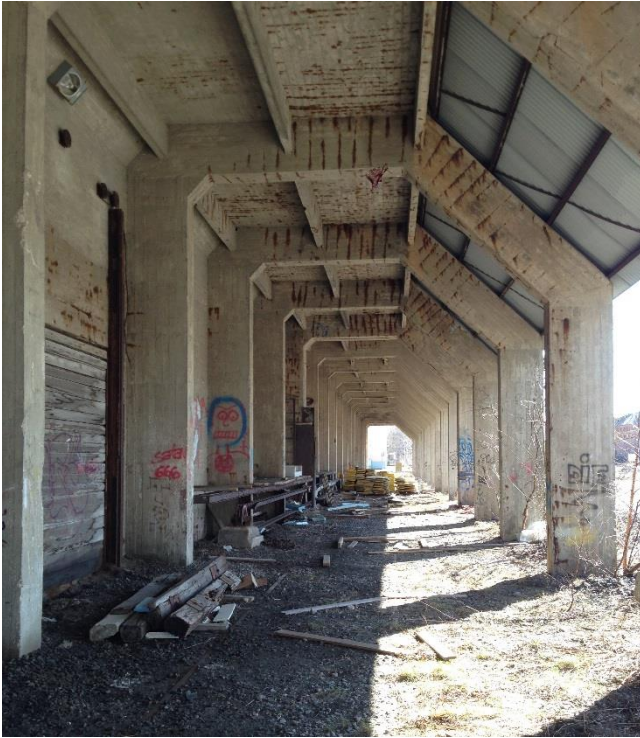
Silmämääräisesti tutkittaessa betonirakenteiden todettiin olevan erittäin huonossa kunnossa. Kuten kuvista 3 ja 4 voidaan havaita, useissa pilareissa ja välipohjassa on ruosteläikkiä, joista voidaan erottaa jopa hakasten kohdat. Betonirakenne on lisäksi lohkeillut teräskorroosion vaikutuksesta ja ruosteisia raudotteita on näkyvillä ympäri rakennusta. Rakennus on joutunut myös ilkvallan kohteeksi, sillä seinissä on useita maalauksia.

KUVA 3. Yleisnäkömä lounaan puoleisista pilareista

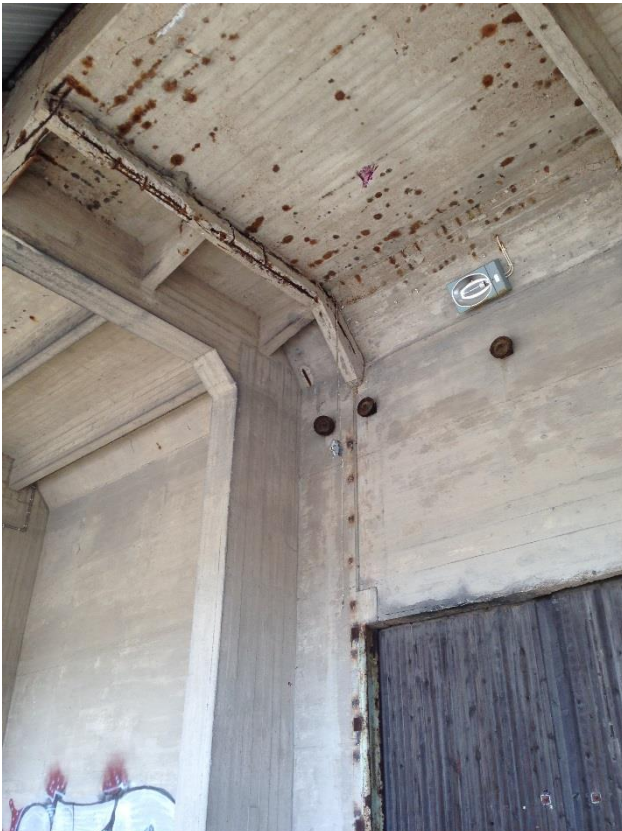
KUVA 4. Ruosteläikkiä ja näkyviä raudoitteita välipohjassa

Kohteessa on havaittavissa laajalti vaurioituneita kohtia, joten korjaukset on mahdollisesti kannattavinta tehdä ruiskubetonoimalla. Ruiskubetonointi soveltuu etenkin rakenteiden alapintoihin, kuten kohteessa olevaan välipohjaan. Kuivamenetelmällä ruiskubetonoitaessa rakenteen pinnat esikostutetaan tartuntojen parantamiseksi. Lisäksi voidaan lisätä mekaanisia ankkureita tai rakennetta vahvistavia raudoitteita. Ruiskutus suoritetaan noin 20–25 mm:n kerroksissa, tarvittaessa useassa osassa. Ruiskubetonointi lisää rakenteen omaa painoa, joten vaikutus kantavuuteen on selvitettävä ennen työn aloittamista. (BY 41 Betonirakenteiden korjausohjeet 2007. 2007, 53–56.)

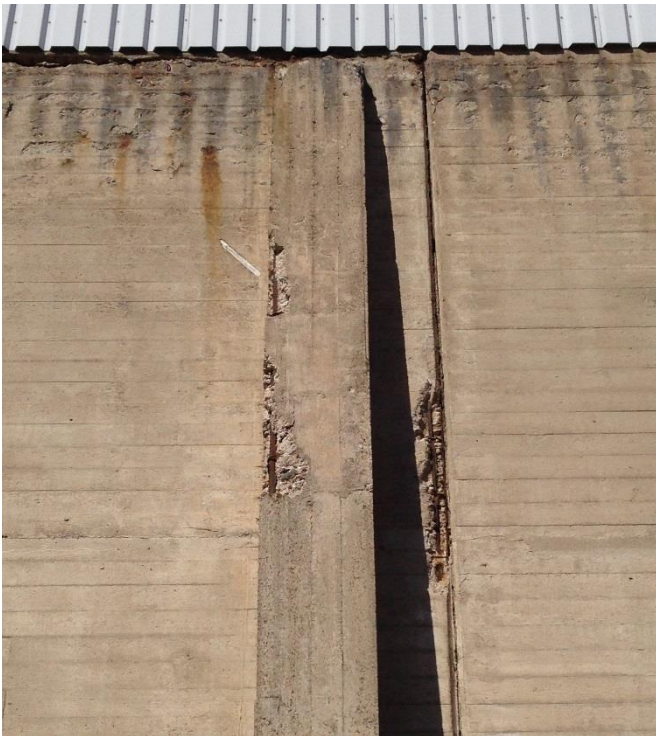
Rakennuksen lounaispuolella vanhan junaradan jäänteet näkyvät maassa. Vie-ressä kulkevan autotien ja rakennuksen väliin on tehty korotettu kevyenliikenteenväylä, minkä vuoksi junarata on selvästi alempana. Tämä johtaa sulamis- ja sadevesien lammikoitumiseen vanhan junaradan kohdalle sekä pilareiden ja seinän alaosaan. Peltikatetta tutkittaessa havaittiin, että rakennuksen räystäät ovat hyvin pienet eikä sadevesien ohjausta ole. Peltikatteen ja betonirakenteen välillä ei ole minkäänlaista tippalistaa, joten sadevedet ovat aiheuttaneet kuvas-
sa 5 näkyviä valumajälkiä betoniin.

KUVA 5. Näkyviä raudoitteita pilarissa ja seinässä sekä valumajälkiä betonin ja peltikatteen rajapinnassa

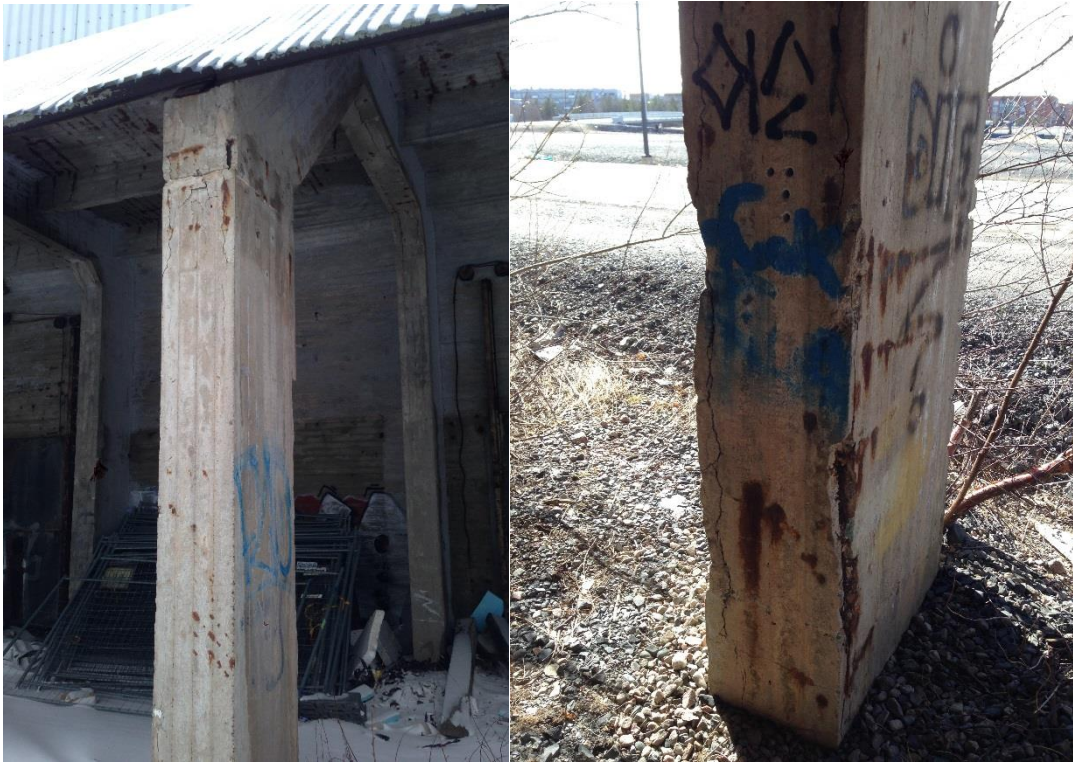
Betonirakenteiden kunto on vaihteleva. Osa pilareista ja seinistä on melko hyväkuntoisia, mutta useissa on vähintään halkeilua. Joistakin pilareista on jopa halkeillut suuria palasia, jolloin raudoitteet ovat näkyvillä (kuva 6). Kuntotutkimuksissa tutkittiin lähinnä rakennuksen ulkopuolisia betonirakenteita maantasosta. Maantasossa silmämääräisesti tarkasteltuna havaittiin enemmän betonirakenteen halkeilua, kun taas ylempänä havaittiin runsaasti ruosteläikkiä. Vauriot ja niiden vakavuus voivat vaihdella runsaastikin eri kohdissa rakennetta.

KUVA 6. Halkeilua, ruosteläikkiä ja maalauksia lounaan puoleisissa pilareissa

Lisäksi pahoin vaurioituneet pilarit, joista on lohkeillut palasia ja joiden pääteräksiset ovat selvästi korroosiolle alttiina, joudutaan korjaamaan. Korjauksessa on kuitenkin huomioitava, että suuri osa pilarista voidaan joutua purkamaan korjauksen yhteydessä. Näiltä osin voidaan harkita betonirakenteiden osittain purkamista, sillä osa pilareista voidaan säilyttää ja osa on purettava kantavuuden heikkenemisen myötä. Liitteen 2 ensimmäisellä sivulla olevien väritunnisteiden avulla voidaan havaita, että huonokuntoisimmat rakenteet sijoittuvat rakennuksen länsikulmalle. Rakenteiden purkaminen osittain voi olla kyseisen alueen kohdalla kannattavaa.

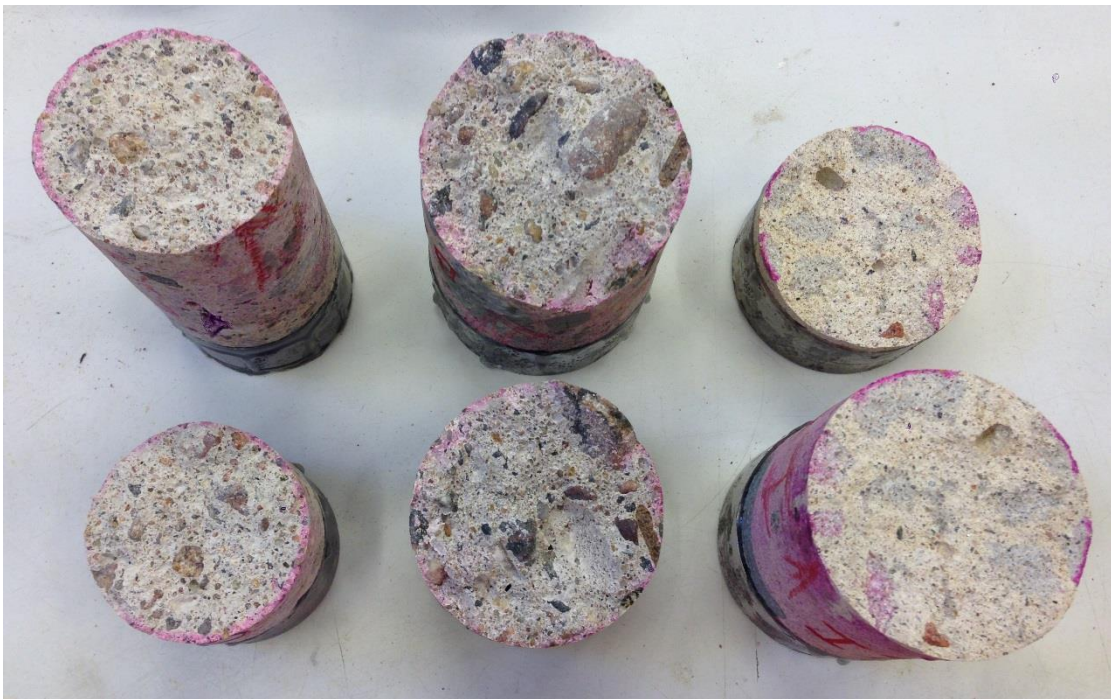
Kuvasta 7 voidaan havaita kolmen eri rakennekoekappaleen erilaiset murtopinnat ja -tavat sekä massojen epätasalaatuisuus. Vasemmanpuoleisessa rakennekoekappaleessa (pilari B21) kiviaines on levittynyt massaan tasaisesti ja on kooltaan pientä. Osa isommasta kiviaineksesta on haljennut vetokokeessa. Keskimmaisessä kappaleessa (seinä B4–B5) kiviaines on vaihtelevan kokoista, mutta murtopinta myötäilee suurimpia kiviaineita. Osa kiviaineesta on kuitenkin haljennut ja murtopinta on suhteellisen tasainen. Oikean puoleinen rakennekoekappale (pilari I1) on murtunut lähes pinnasta, eikä siinä ole havaittavissa juurikaan suuria kiviaineita. Näytteen toisessa osassa, joka on sijainnut syvemmällä rakenteessa, on porauspinnalla havaittavissa suuria kiviaineita, josta voidaan päätellä massan olevan hyvin epätasaista. Näytteen murtolujuus oli hie- man muita pienempi ja kyseisen pilarin betonin kunto on todettu myös muissa kokeissa poikkeavan heikoksi.

KUVA 7. Rakennekoekappaleiden B21, B4–B5 ja I1 murtopinnat ja -kohdat

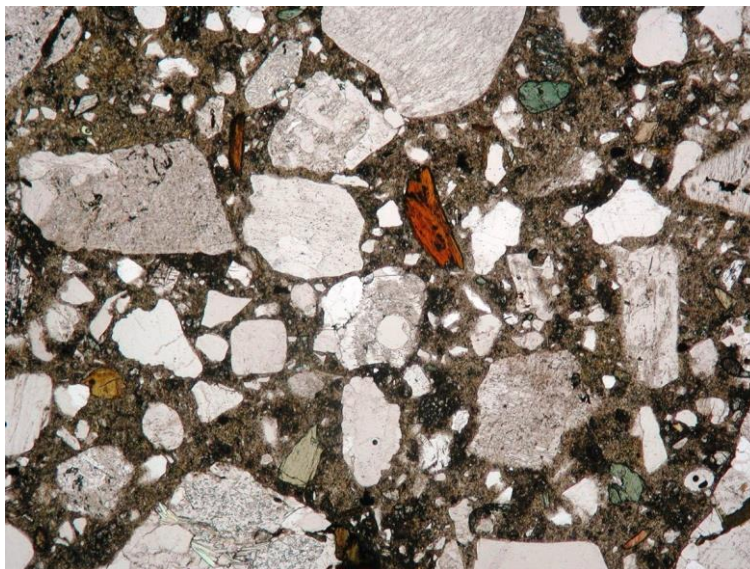
Kuva 1. Näyte I-11, pilari. Epätasalaatuinen sideaines näyttää laikukkaalta. Näyte on kuvattu tasopolaroidussa valossa. Kuvan pitempi sivu n. 2 mm.

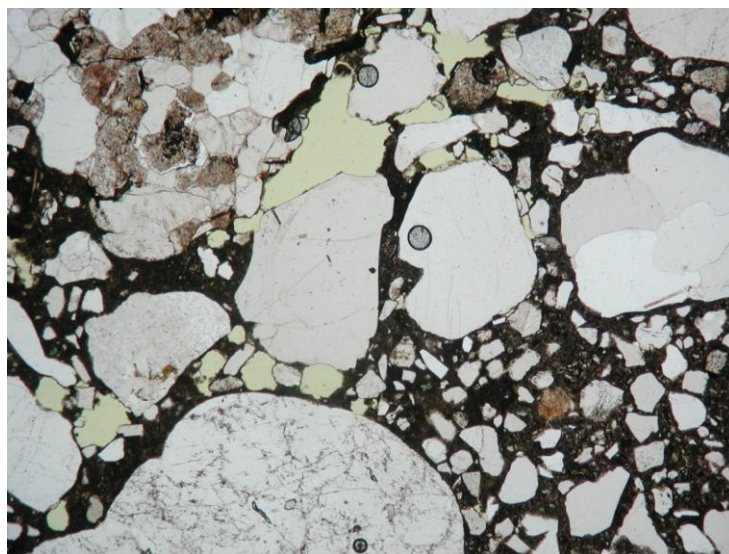
Kuva 2. Näyte A-15, pilari. Epätasalaatusessa betonissa havaittiin huokoisempia ja tiiviimpiä alueita. Näyte on kuvattu tasopolaroidussa valossa. Kuvan pitempi sivu n. 3,6 mm.

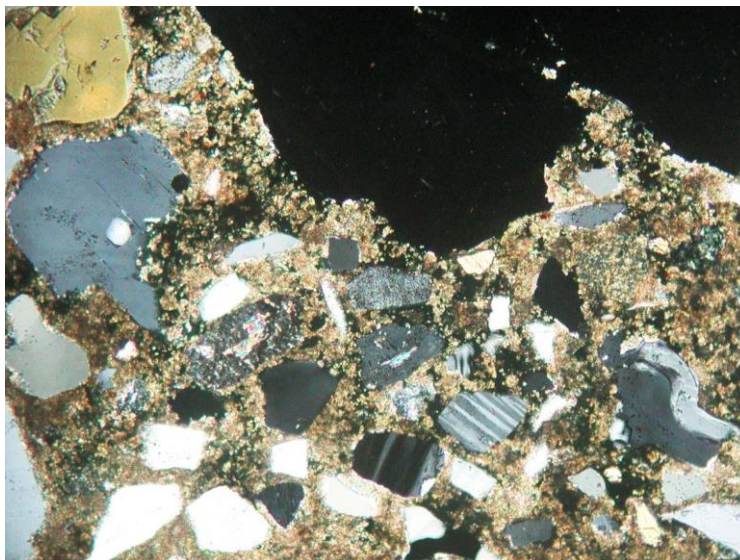
Kuva 3. Näyte H-1, pilari. Sideaineksen bikarbonatisoitumista. Näyte on kuvattu ristipolaroidussa valossa. Kuvan pitempi sivu n. 2,0 mm.

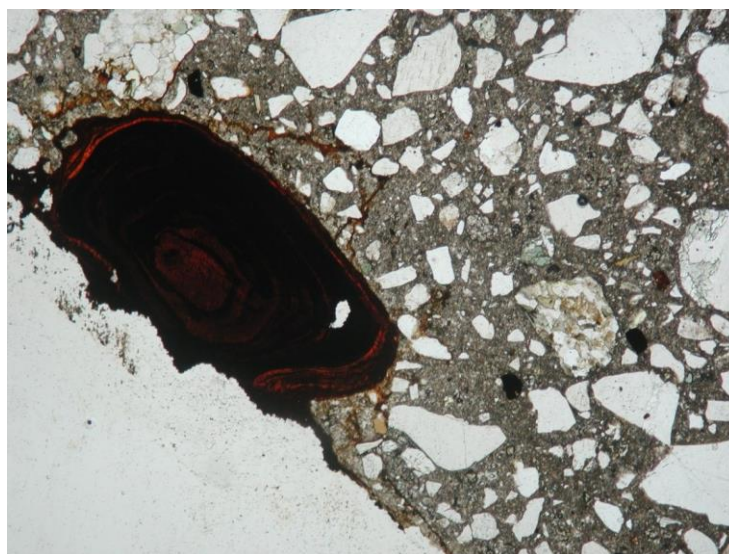
Kuva 4. Näyte B-4-5, ulkossinä. Teräskorroosio on alkanut ja teräksen pinnassa ja sideaineksessa havaittiin ruostetta. Näyte on kuvattu tasopolaroidussa valossa. Kuvan pitempi sivu n. 3,6 mm.
