LOIVAN VESIKATON KORJAUKSET

– KOHTEENA OULUN LINNANMAAN YLIOPISTOALUE

Kaisa-Mari Vehkaperä
Opinnäytetyö
Kevät 2015
Rakennustekniikan koulutusohjelma
Oulun ammattikorkeakoulu

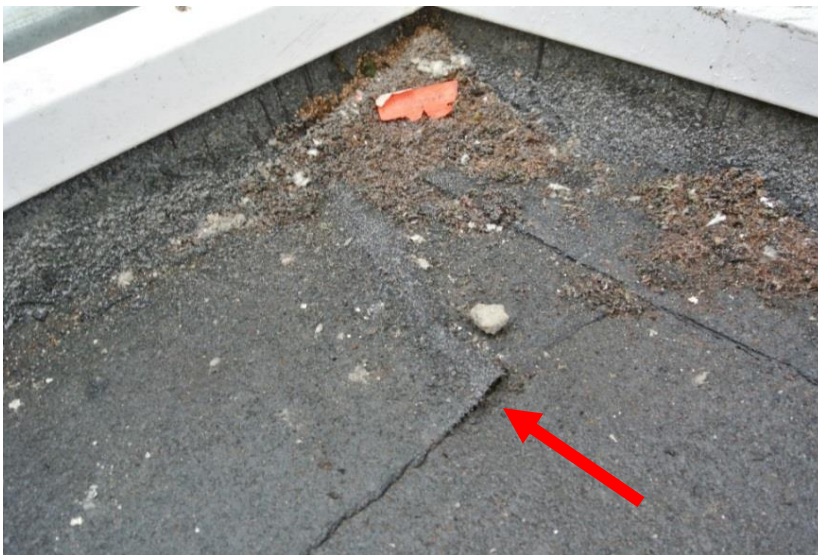
Vesikattojen tyypillisiä ongelmia ovat olleet liikuntasauvojen kohdat, puutteelliset ylös nostot, kallistusten virheellisyydet, läpivientien tiiveys, lammikoituminen, aukinaiset saumat ja ruostevaurioiset kattovarusteet ja räystäät (Vesikattojen kuntokatselmointi. 2005, 5). Vettä on myös päässyt ensimmäisen kermin alle (Lampainen 2015). Kuvassa 9 on vuonna 1973 valmistuneen rakennusvaiheen I katolla oleva irronnut, vuonna 1996 uusitun vesikatteen reunakermi ja kuvassa 10 katolla olevan ilmastointikojetta ja läpivientiä suojaava kermikatteesta irronnut pellitys.

KUVA 9. Rakennusvaiheen I katolla nurkan lähellä oleva osittain irronnut kermi 24.3.2015. Kuva-alueen vesikate on uusittu vuonna 1996

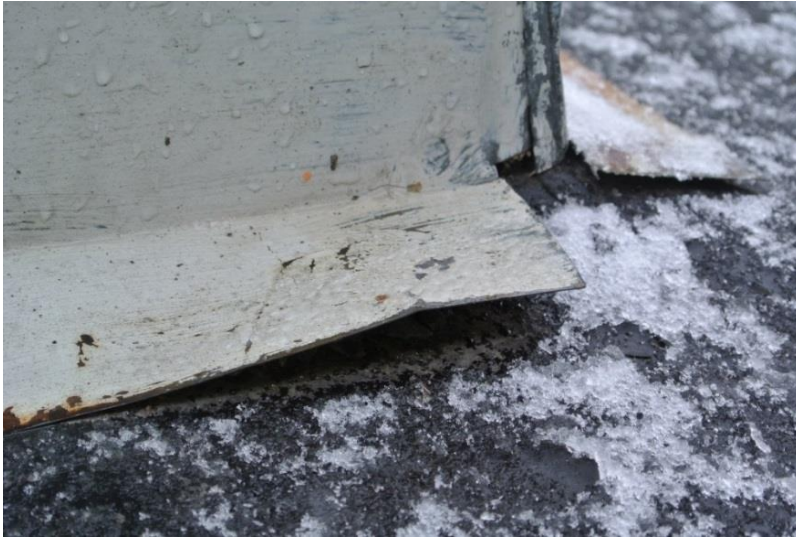
*KUVA 10. Rakennusvaiheen I katolla olevan läpiviennin kermistä irronnut suo-
jaus 24.3.2015*

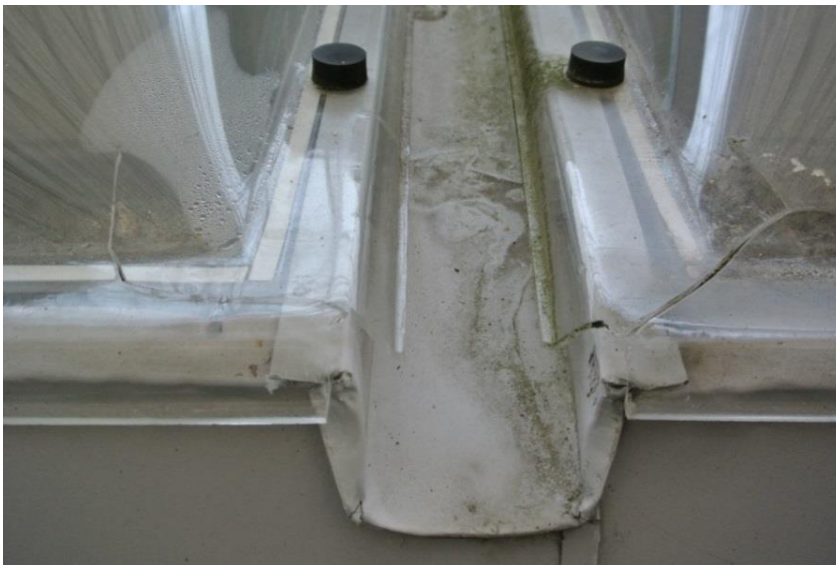
Kattoikkunoiden kunto on osin heikko ja vaurioituneet muovikuvut ja kiinnitys-
kohtien puuttuvat suojatulpat tulisi tarkastaa ja lisätä. Kuvassa 11 ovat rikkoutu-
neet kattoikkunoiden suojakupujen nurkat rakennusvaiheen I Biologian laitok-
sen katolla. Kuvassa 12 taas puuttuu suojatulppia kiinnitysruuvien päältä Luon-
nontieteellisen tiedekunnan laboratoriotilojen alueen katolta.

*KUVA 11. Kattoikkunoiden haljenneet nurkat rakennusvaiheen I katolla
24.3.2015*

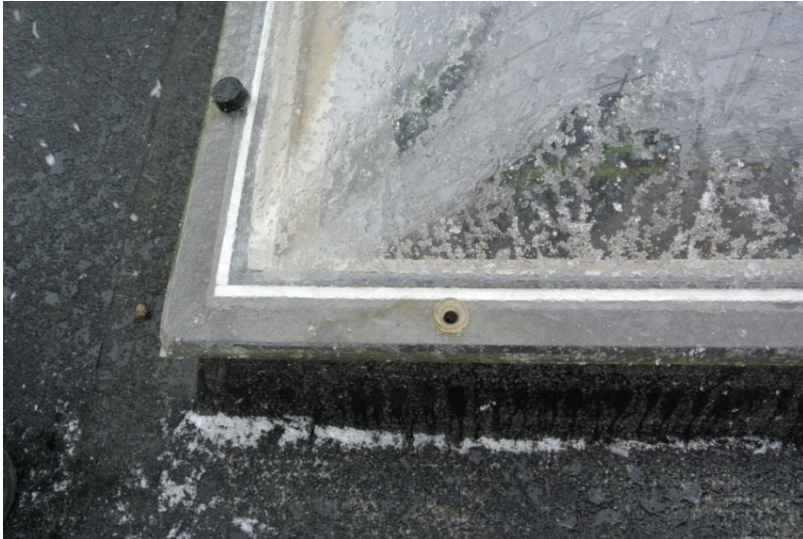
*KUVA 12. Puuttuva kiinnitysruuvin suojatulppa rakennusvaiheen I katolla
24.3.2015*

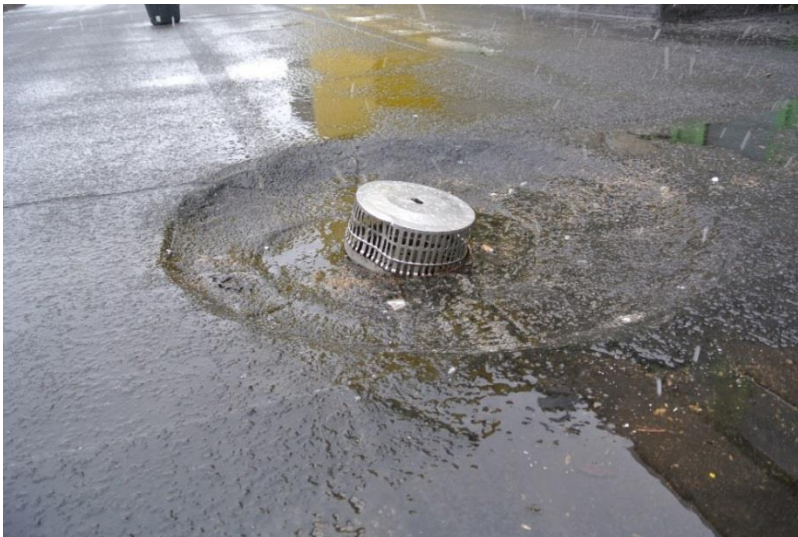
*KUVA 13. Vaurioitunut kattokaivo rakennusvaiheella I. Vettä lammikoituu myös
kaivon viereen 24.3.2015*

Kuvan 13 kaltaiset vanhat ja vaurioituneet kattokaivot tulisi korjata. Kuvat 9 ja 11 ovat vuonna 1973 valmistuneelta ja vuonna 1996 vesikatteen osalta saneeratuilta alueilta. Kuvat 10, 12 ja 13 ovat myös vuonna 1973 valmistuneelta rakennusvaiheelta, mutta vuosina 1987, 1992 ja 1994 kunnostetuilta alueilta. Molemmat kattoalueet korjataan kevään 2015 aikana.

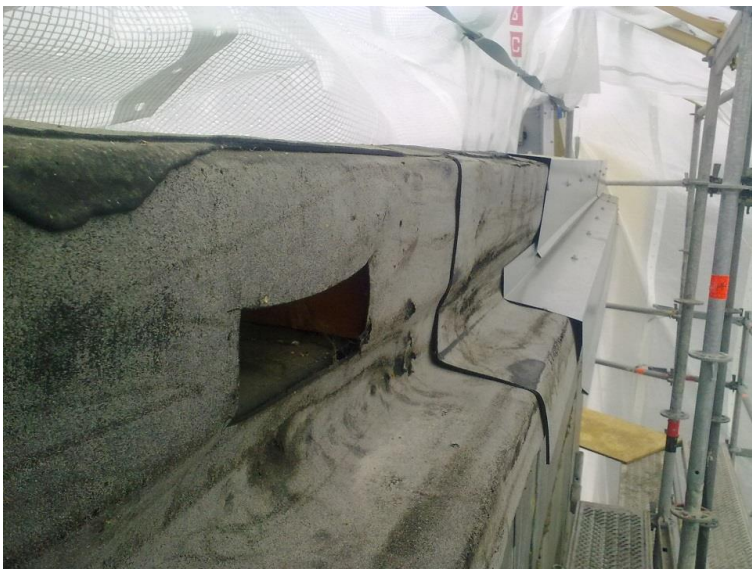
KUVA 15. Vuonna 2010 LTM-Rakennus Oy:n kunnostama porrashuoneen katto, jonka tuulettuminen oli edellisessä korjauksessa estetty pellityksellä (Hyvärinen 2015)

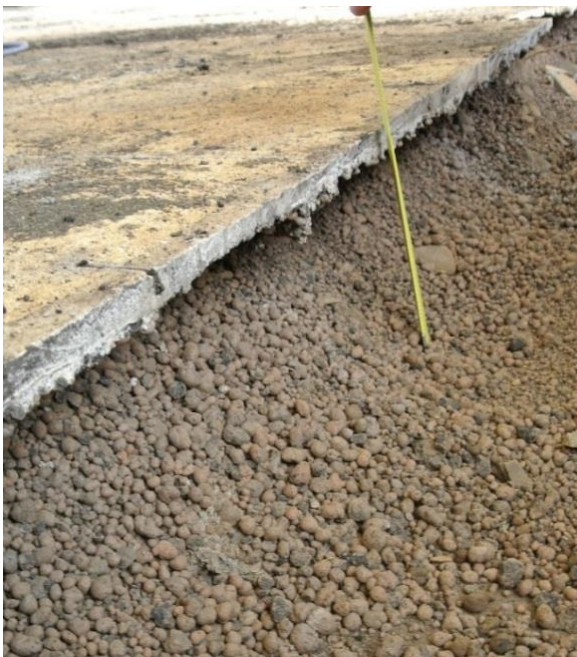
Vuonna 2015 aloitettiin myös toinen Luonnontieteellisen tiedekunnan vesikatto-
korjaus rakennusvaiheen I alueella. Alueittain vuosina 1987, 1992 ja 1994 kun-
nostettua vesikattoa aloitettiin uusimaan Laboratoriotilojen yläpuolella purka-
malla vanhat rakenteet ja toteuttamalla Biologianlaitoksen korjausten kaltaiset
uudet rakenteet. Purkuvaiheessa pystyttiin toteamaan vanhan rakenteen ongel-
makohtia, kuten paikoitellen liian vähäinen kevytsoraeristekerros. Kuvassa 21
on näkyvillä poistetun vesikatteen alapuolinen pintalaatta ja eristekerros, jonka
paksuus oli noin 200 mm suunnitellun 250 - 350 mm:n sijasta.

KUVA 21. Pintalaatta ja eristekerros 17.3.2015

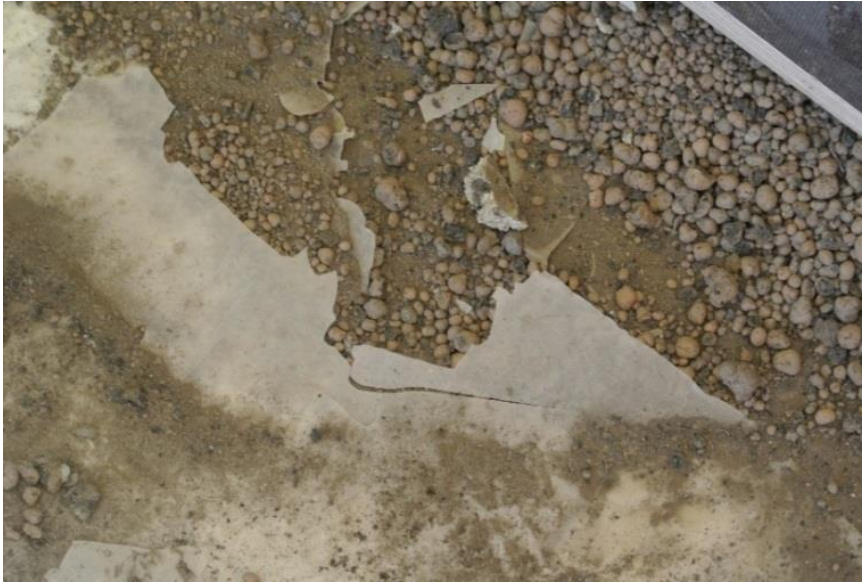
Eristekerroksen alta löydettiin muovilla toteutettu höyrynsulku (kuva 22), joka oli
haurastunut ja repeytyi pienestäkin käsittelystä ja liikkeestä. Haurastuminen viit-
taa mahdollisesti jopa pakkasen puolella olevan ilman liikkumiseen yläpohjara-
kenteessa. Herkästi hajoava muovinen höyrynsulku jäävällä kattoalueella onkin
haastava limittää uuden höyrynsulun kanssa tiiviisti. Muita ongelmakohtia ovat
tasausbetonin halkeamat, joista vanhat halkeamat erottuivat tummina uusista
purkutyön aikana syntyneistä, sekä tasausbetonin painuminen ja huonon valun
aikaansaama reikä betonissa (kuvat 23 ja 24).

KUVA 22. Repeytynyt muovinen höyrynsulku 17.3.2015

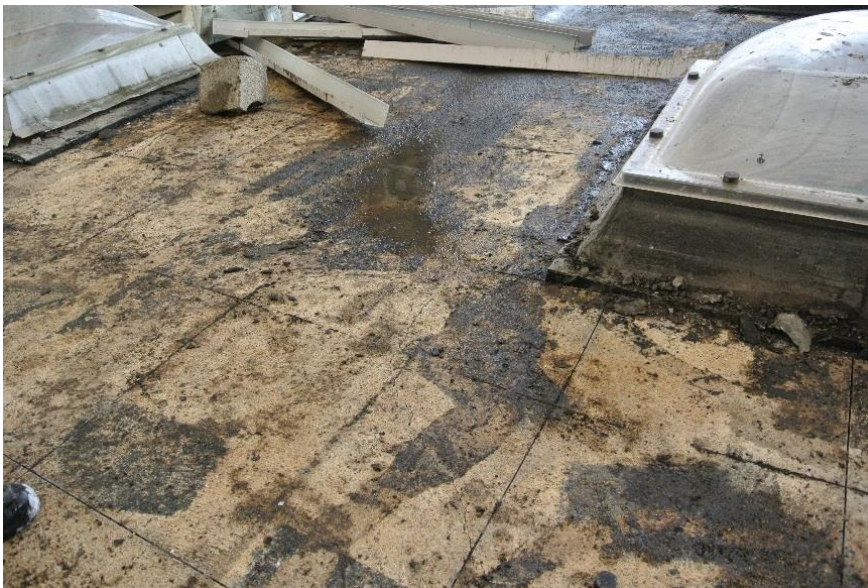
KUVA 23. Purkua varten ruuduiksi sahattu tasausbetoni 17.3.2015, jossa vanhoja halkeamia ja painumakohta, joka aiheutti lammikoitumista sateella

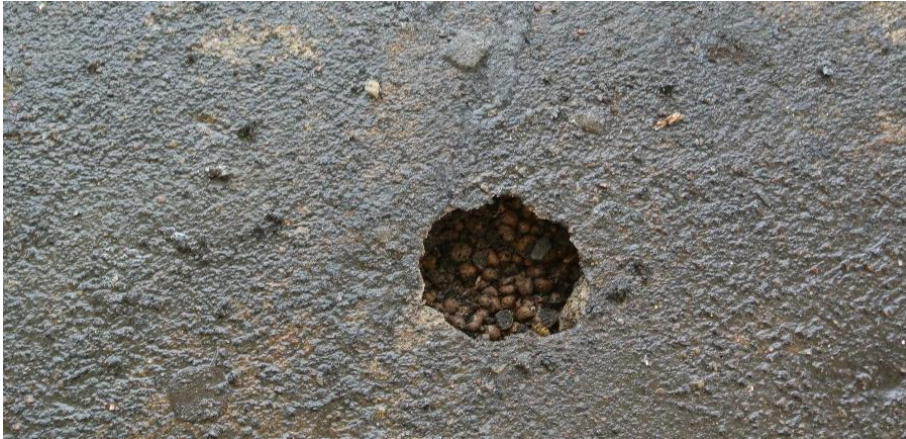
KUVA 24. Reikä tasausbetonissa 17.3.2015

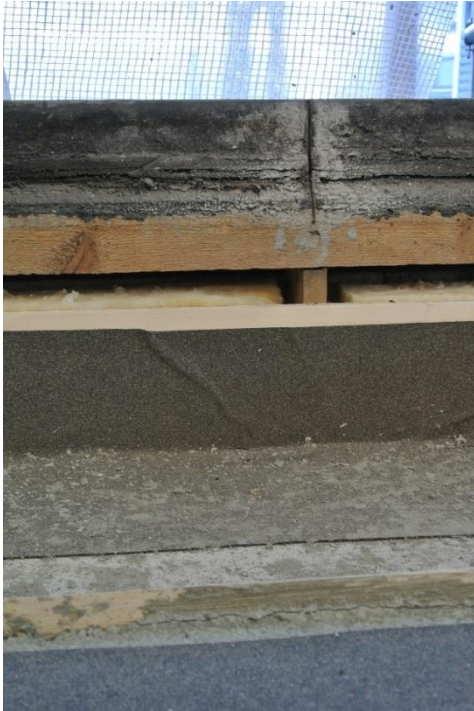
*KUVA 28. Höyrynsulkukermin asennus liian matalaksi jäävälle räystäälle
17.4.2015*

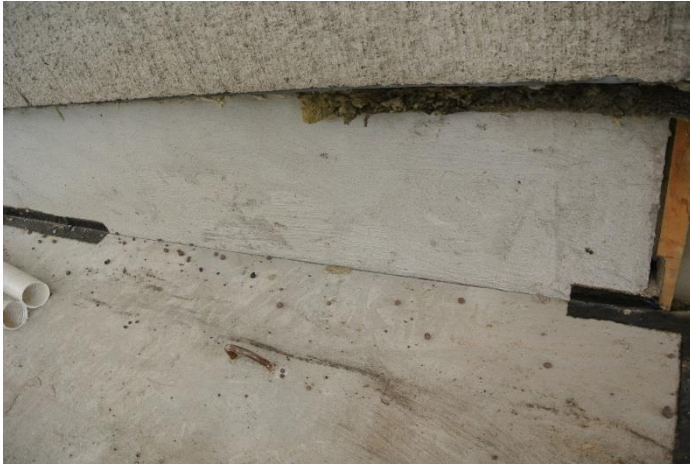
KUVA 29. Tiivistämätön seinän ja TT-laataston kohta 15.4.2015 rakennusvaiheella I
