KAPSELOINNIN KÄYTTÖ MIKROBIVAURION KORJAUKSESSA

Tuomas Yrjölä
Opinnäytetyö
Kevät 2015
Rakennusalan työnjohdon koulutusohjelma
Oulun ammattikorkeakoulu

Tämän opinnäytetyön esimerkkikohteena on Ylivieskan terveyskeskus, jossa tehtiin peruskorjaus kesällä 2014. Työn tilaaja oli Vieskan liikelaitoskuntayhtymä, rakennuttaja Ylivieskan Kaupunki ja pääurakoitsija Yr-Insinöörit Oy. Urakamuoto oli jaettu urakka. Sivuurakoitsijana LVI- ja sähkötoimissa toimi Are Talotekniikka Oy. Olin itse työnjohtotehtävissä pääurakoitsijalla. Työ aloitettiin kesäkuun alussa ja oli valmis vuoden lopussa.

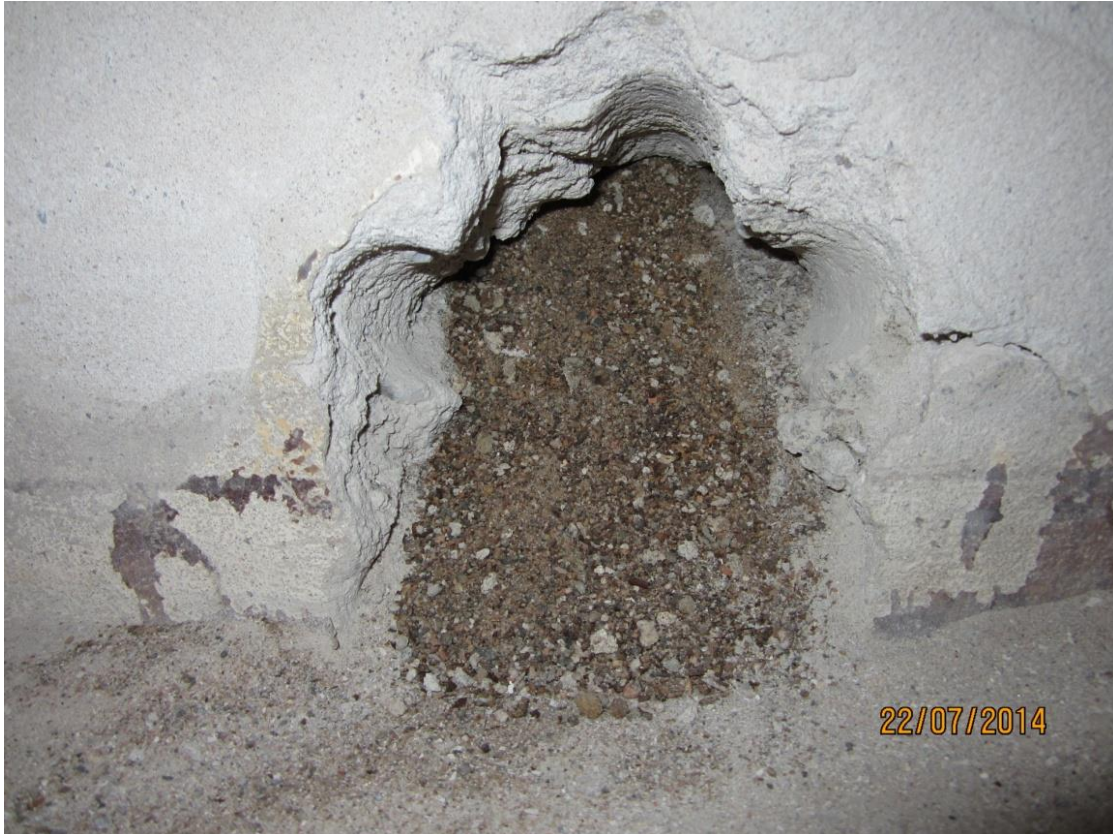
Suurin yksittäinen syy terveyskeskuksen remontille oli huono sisäilma, jonka takia henkilökunta on oireillut. Oireilujen toteamisen jälkeen rakenteista otettiin näytteitä, joista selvisi rakenteiden olevan kosteita. Näytteitä otettiin myös rakennustyön alkuvaiheissa. (Kuva 2.)

KUVA 2 Seinästä otettu näyte

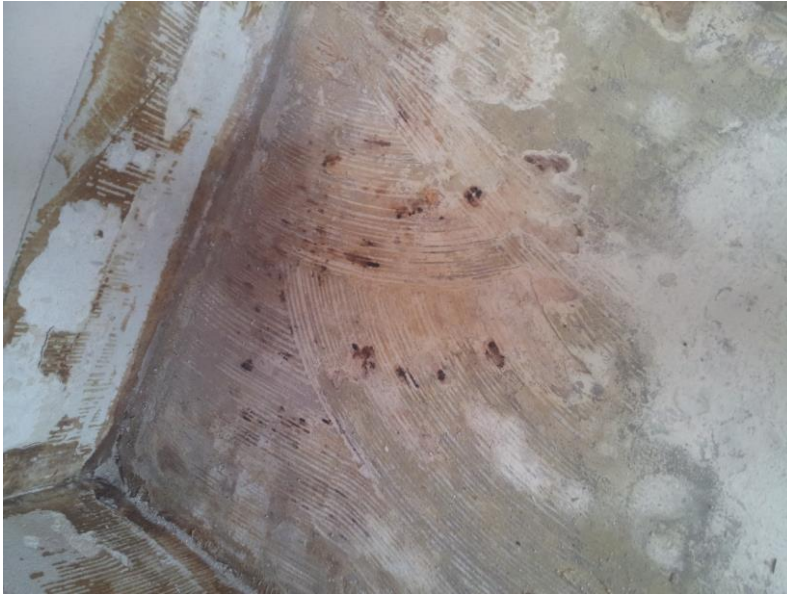
Kosteus nousi lattiasta koska rakennus on rakennettu saviselle maalle ja pohjavesi oli noin 60 cm alapohjan alapuolella. Tilojen pintaratkaisuna käytetty muovimatto ja lattiasta noussut kosteus ovat ajan saatossa tehneet mikrobikasvustolle suotuisat olosuhteet. (Kuva 3.) (9.)

KUVA 3 Lattia mattojen purkamisen jälkeen

Lattian kapselointiin käytettiin Uzin PE 460 -epoksihartsipohjustinta. Ennen kapselointia kaikkien lattioiden ja seinien rajakohdat tiivistettiin Ardex 8+9 -vedeneristeellä ja vahvikenauhalla. Samalla tavalla vahvistettiin suurimmat halkeamat lattiassa. Seinät myös tasoitettiin ennen epoksin levittämistä, joten säästyttiin suuremmilta suojaamisilta. (Taulukko 3.)

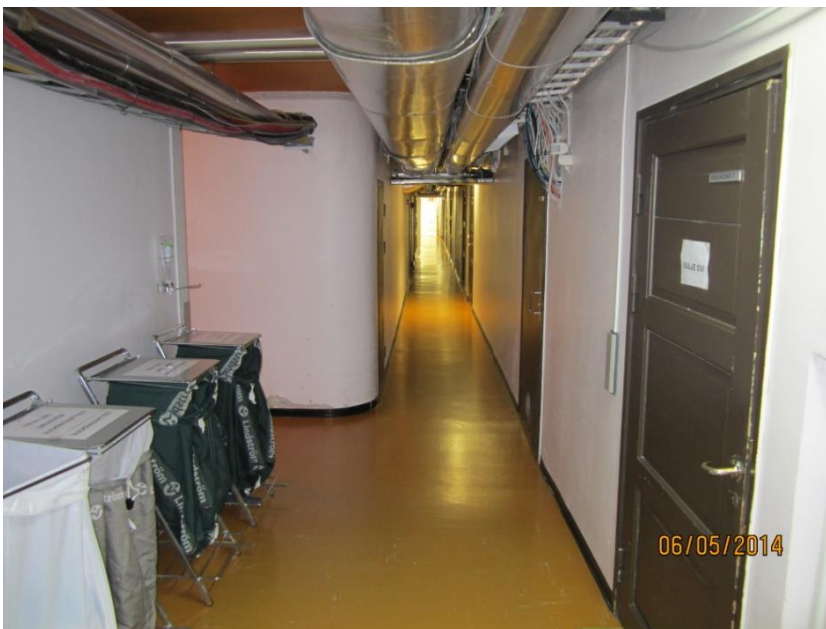
Mikrobivaurion lisäksi syitä remontille olivat tilojen ahtaus, ilmanvaihdon parantaminen, käyttöiän pidentäminen, tilojen nykyaikaistaminen ja vaarallisten asbestimateriaalien purkaminen. (Kuva 4.) Asbestipurkutöitä oli paljon ja purkutöiden aikana löydettiin lisää asbestia jota ei asbestikartoituksessa ollut huomattu.

KUVA 4 Vanhanaikaiset tilat ennen remonttia

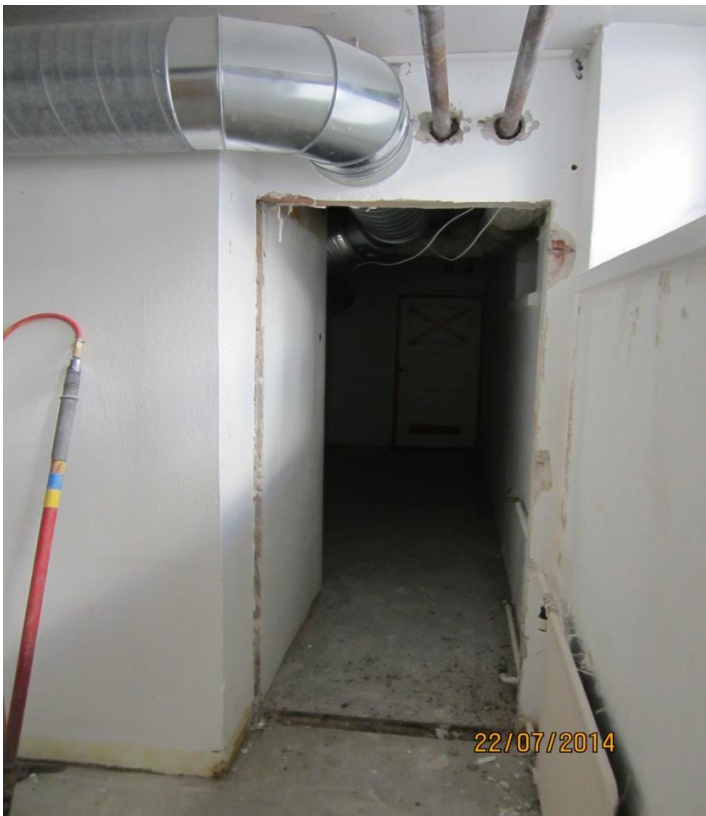
KUVA 6 Oven karmit ja asbestieristeet putkista purettu

Purkutyön ensimmäinen vaihe oli purkaa kaikki pintamateriaalit kuten, matot lattioista ja seinistä, koteloinnit vesi- ja viemäriinjojen ympäriltä sekä ovet ja karmit. (Kuva 6.) Samalla purettiin myös muutama väliseinä ja yhdet käytöstä poistetut portaat. Purkutöiden aikana sivu-urakoitsija teki LVI- ja sähköpurkutöitä. Näiden purkutöiden jälkeen alkoi asbestipurkutöitä, jotka tehtiin RT 08-10378:n mukaan. Mikrobivaurioituneiden rakenteiden purkutöissä noudatettiin Ratu 82-0383:n turvallisuusmääräyksiä.

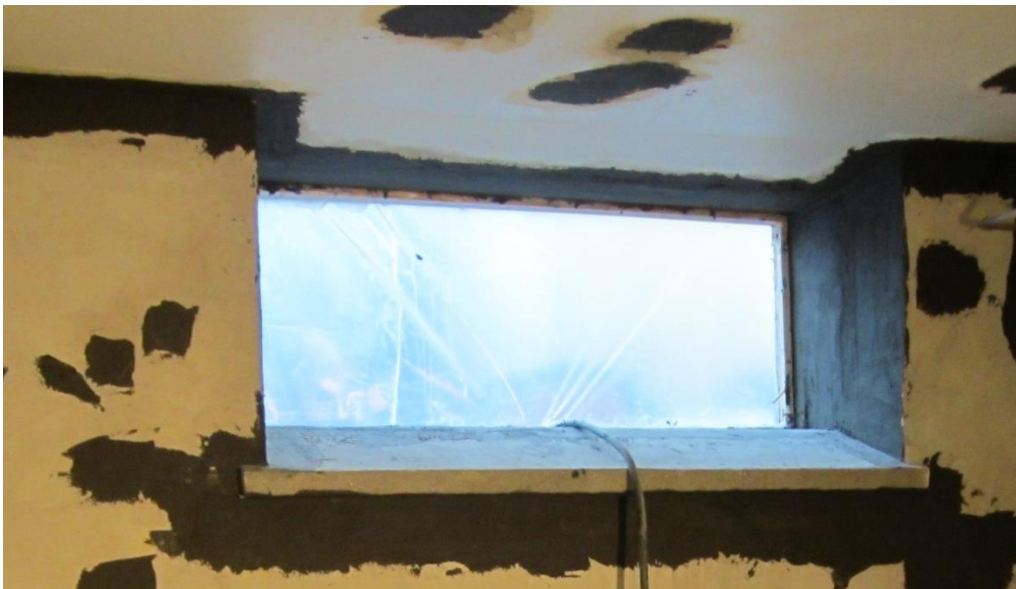
KUVA 7 Ikkuna-aukon tiivistys tehtynä

Vanhojen ja hauraiden seinien takia korjaussuunnitelmassa päädyttiin tekemään ulkoseinille kapseloinnin sijasta tiiveyskäsittely Ardexin ohjeiden mukaan. Lattian- ja seinien rajakohdat tiivistettiin Ardexin 8+9-vedeneristeellä ja vahvikenauhalla. Sama käsittely tehtiin kauttaaltaan ikkuna-aukkoihin. (Kuva 7.) Myös seinissä olevat suuremmat halkeamat tiivistettiin. Murtumat ja kolot paikattiin Ardexin AM100 paikkausmassalla. Halkeamien ja rajakohtien tiivistämisen jälkeen ulkoseinät tasoitettiin Ardex F5 -tasoitteella käyttäen Ardex BU-R -vahvistusverkkoa. (6, s 3.)

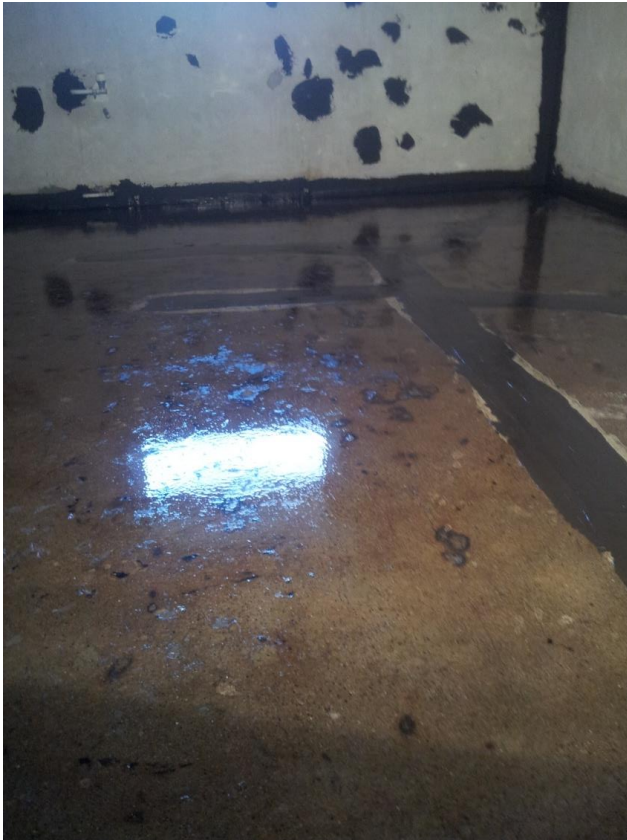
KUVA 8 Epoksihartsin ensimmäinen levitys tehty

Itse työ sujui hyvin, ja kapselointi suoritettiin viidessä osassa, eikä se keskeyttänyt muiden työsuorittajien tehtäviä. Ensimmäisen kerroksen levittämisen jälkeen epoksin annettiin kuivua seuraavaan työpäivään jolloin se oli kävelynkestävä. (Kuva 8.) Päälle levitettiin toinen kerros ja märkään pintaan siroteltiin runsaasti 0,4–0,8mm kvartsihiekkää tasoitteen tartunnaksi. Seuraavana päivänä ylimääräinen hiekka imuroitiin pois ja sitä pystyttiin käyttämään uudestaan.

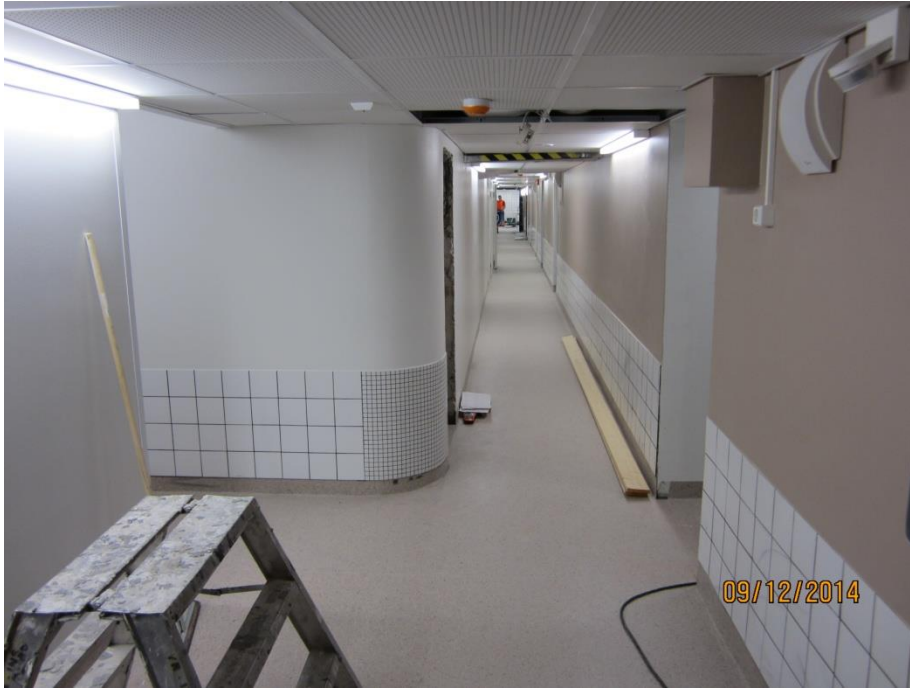
Lattiaan tehty kapselointi ei lopeta kosteuden nousemista, mutta pitää sen lattian alapuolella. Kapselointia ei pystytty kuitenkaan tekemään kantavien seinien alle, ainoastaan uusien seinien alle. Tästä syystä kosteus nousee osittain myös seiniin.

KUVA 9 Käytävän seinien alaosa laatoitettu

Kaikki ulkoseinät tiivistettiin ilmapuodoilta ja tasoitettiin kosteuden kestävällä tasotteella. Kellarin keskellä menevä pitkä kantava väliseinä laatoitettiin alaosasta. (Kuva 9.) Seinä oli myös paksu, noin 50 cm leveä. Näin kosteutta päästetään hallitusti sisäilmaan, josta se kuivataan pois ilmastoinnilla. Kohteen ilmastointia parannettiin lisäämällä tuloilmaa oikeisiin paikkoihin ja vaihtamalla kaikki ilmanvaihtokanavat uusiin.

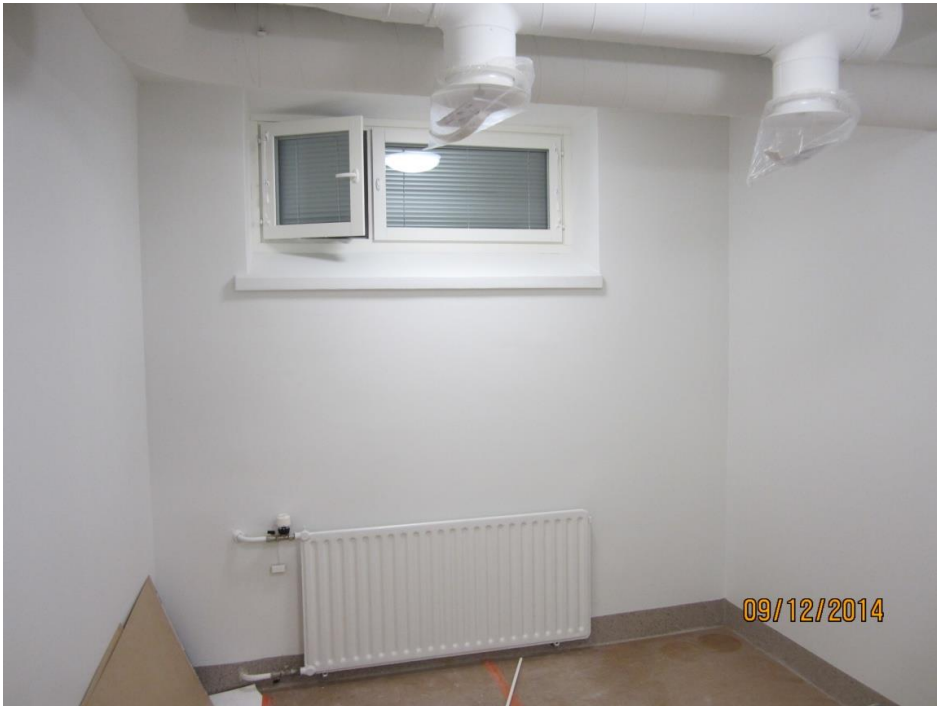
KUVA 10 Uudet ikkunat asennettuna

Kapseloinnin jälkeen aloitettiin lattioiden tasoitetyöt, kotelointi ja maalaus. (Taulukko 4.) Laatoitustyö oli aloitettu jo ennen kapselointia. Laatoitus tuli välinehuolto- ja suihkutiloihin, altaiden taustoihin sekä pitkän kantavan seinän alareunaan. Lattiatasoitteen kuivumisaika oli tavallista pidempi kapseloinnin takia, koska tasoitteen kosteus pääsi haihtumaan ainoastaan ylöspäin. Tasoitteen kuivuttua aloitettiin mattotyöt, joka tehtiin jokaiseen tilaan. Mattotöiden valmistuttua huone kerrallaan, pystyttiin aloittamaan kalustaminen ja alaslaskukaton kasaaminen. Ennen alaslaskukaton kasaamista puhdistettiin piiloon jäävien ilmanvaihtokanavien putket, käyttö- ja lämmitysputket; sekä muut pinnat alakaton yläpuolelta. Samalla asennettiin uudet ikkunat. (Kuva 10.)
