**KIINTEISTÖNHOIDON VÄLINEET SEKÄ HEIKINKATU 17:N KUN-  
TOARVIO JA PTS**

Juho Korkala  
Opinnäytetyö  
Kevät 2015  
Rakennustekniikan koulutusohjelma  
Oulun seudun ammattikorkeakoulu

Title of thesis: Instruments of Real Estate Management and Condition Survey of Housing Association Heikinkatu 17

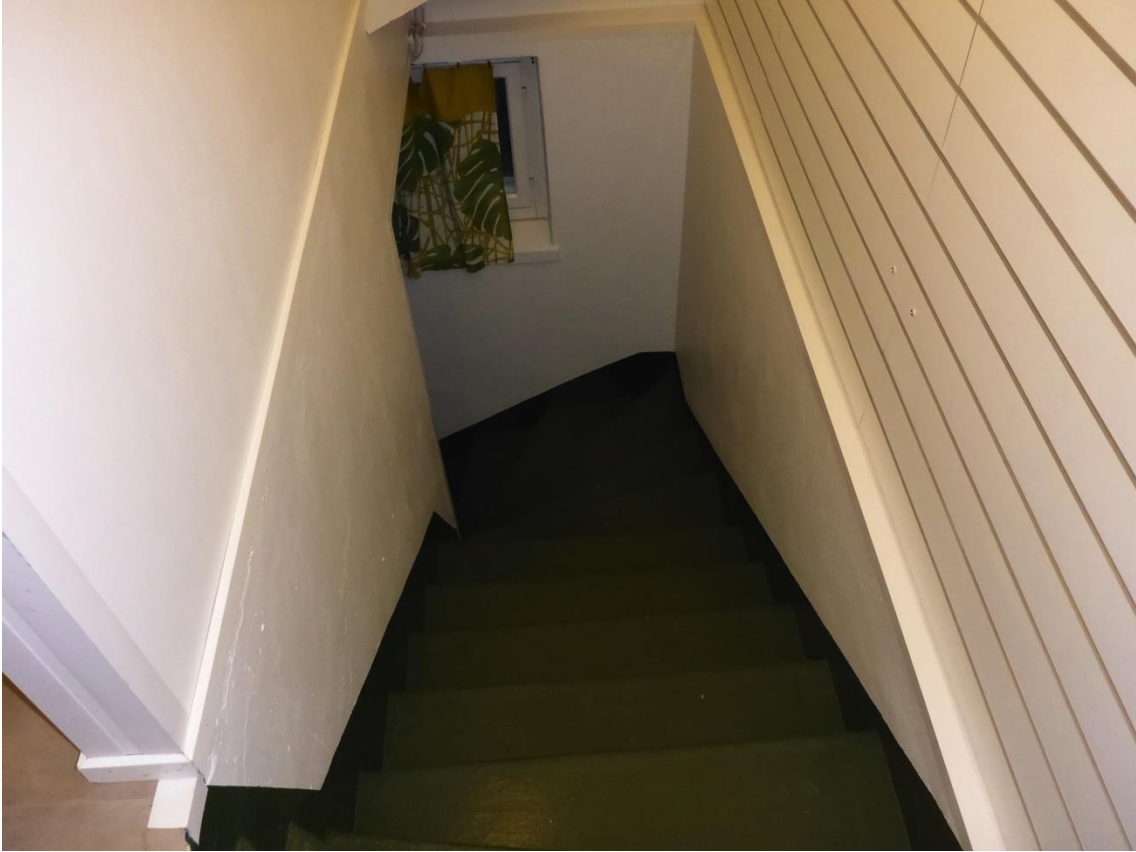
Katutasossa sijaitsevan liikehuoneiston kellariin johtavista portaista havaittiin puuttuvan käsijohde (kuva 3). Katolle nousevien palotikkaiden nousukorkeus on yli kahdeksan metriä, jolloin ne vaativat nousukiskon tai selkäsuojauksen, mutta kumpaakaan näistä ei havaittu tikkaissa.

*KUVA 3. Liikehuoneiston portaikosta puuttuu käsijohde*

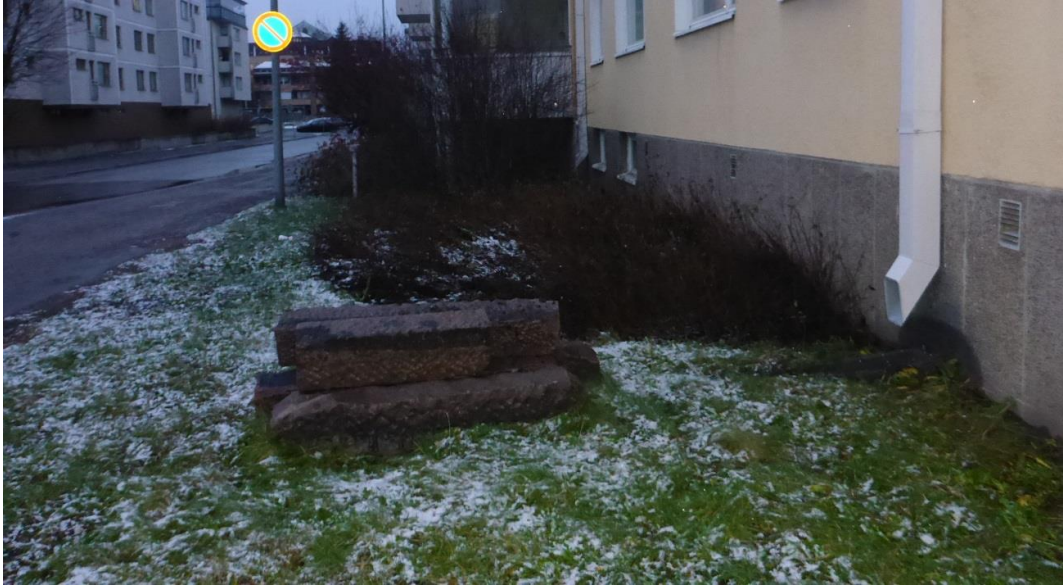
Yleisesti nurmialueiden pintojen kallistukset havaittiin puutteellisiksi. Maanpinta viettää Heikinkadun puolella rakennukseen päin ja pensaat kasvavat kiinni seinässä aiheuttaen seinän rakenteille suurta kosteusrasitusta (kuva 4). Katon sadevedet on ohjattu betonisilla loiskekouruilla maahan, josta ne valuvat kaupun-

gin sadevesiviemäriverkoston. Loiskekourut havaittiin lyhyiksi ja osin heinittyneiksi, jolloin vedet jää liian lähelle rakennusta.

*KUVA 4. Pensaat kasvaa kiinni seinässä ja pinta viettää rakennukseen päin*

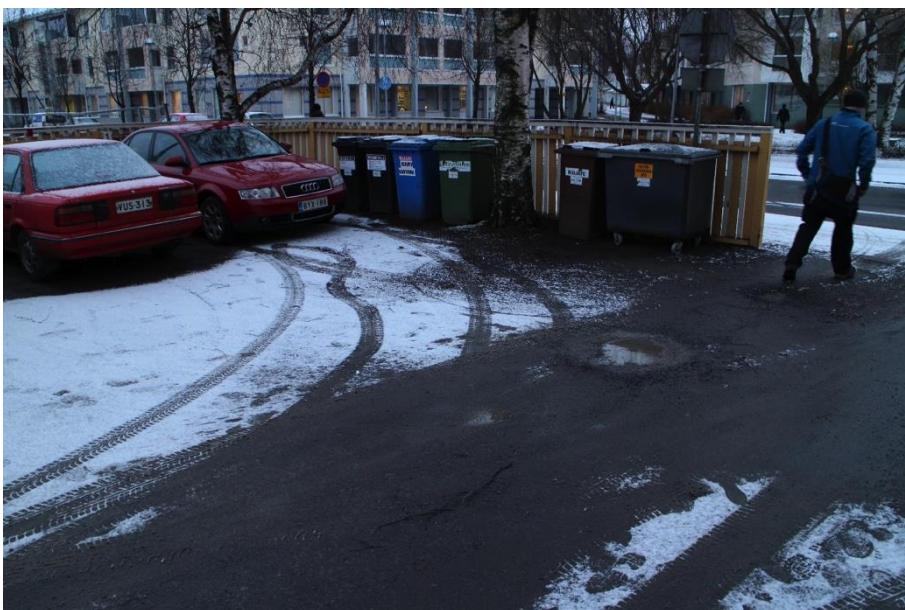
Piha on pääosin sorapäälysteinen ja siinä havaittiin runsaasti kuoppia sekä epätasaisuuksia. Rappujen edessä kulkee kapea betonilaatoilla päällystetty väylä. Piha-alueen kallistukset ovat puutteelliset ja paikoin vesi jää seisomaan

muuttaen pinnan liejuisiksi. (Kuva 5.)

*KUVA 5. Parkkialueella kuoppia, joihin vesi jää seisomaan*

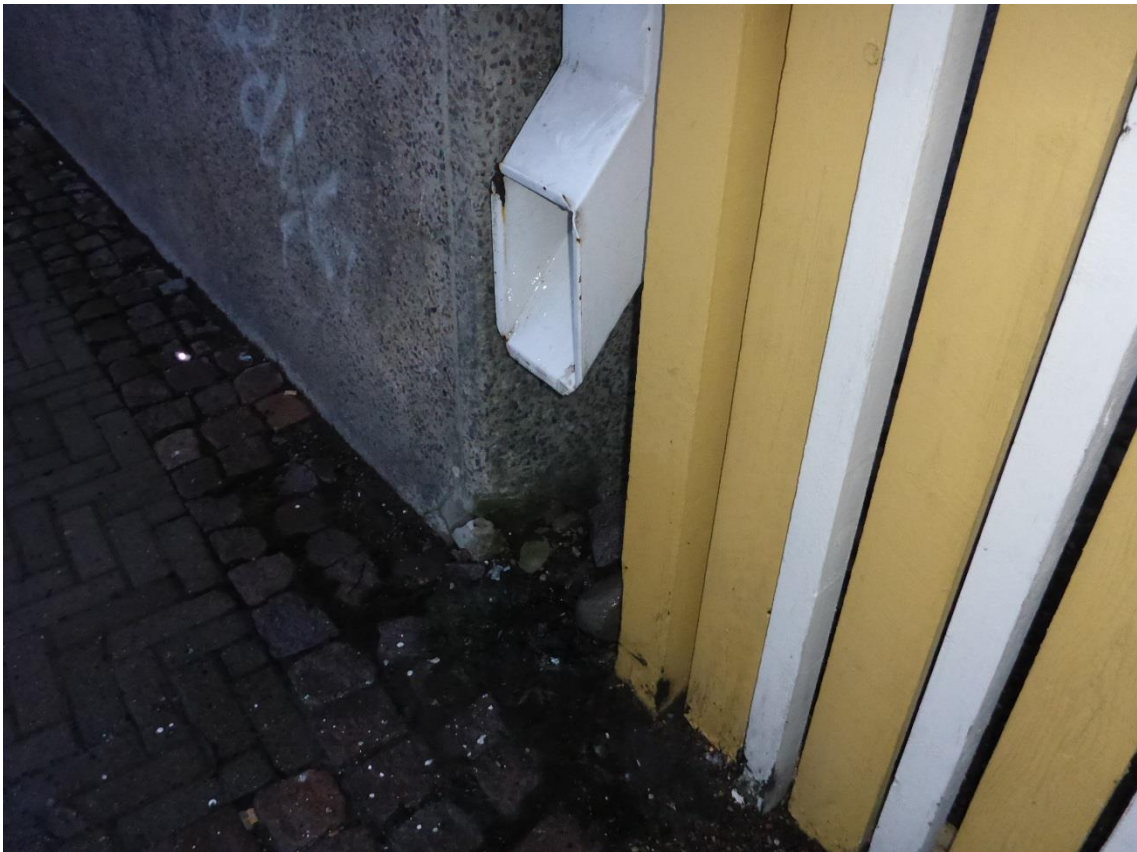
Perustuksista ei löytynyt minkäänlaisia rakennekuvia, jolloin perustuksen rakenteet pystyttiin määrittämään vain pintapuolisesti havaintojen perusteella. Katselmuksessa tehtyjen havaintojen perusteella perustukset ovat muurattua harkkoa ja ulkopuolella on betoninen kuorielementti. Rakennuksen ulkonurkissa betonissa kuorielementeissä havaittiin runsasta pakkasrapautumista (kuva 6).

*KUVA 6. Perustus on rapautunut nurkista ja aidan alapää on kiinni maassa*

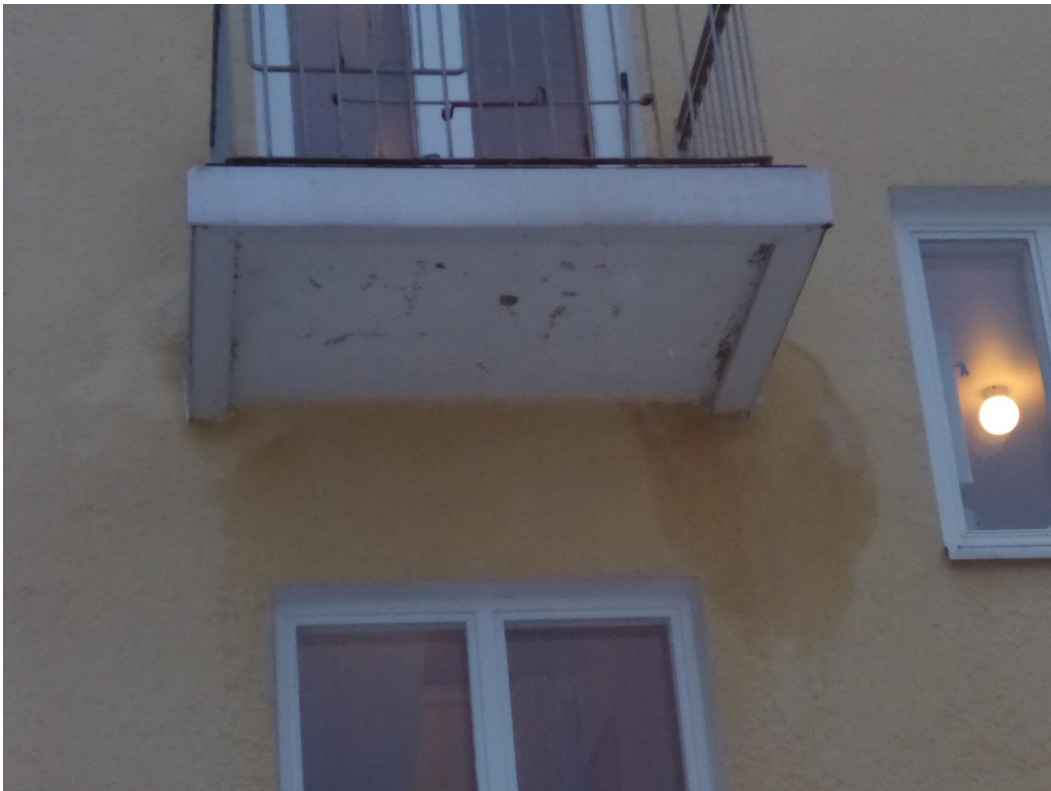
Julkisivupinnat ovat pääosin hyväkuntoisia. Räystäissä ja rappauksessa on näkyvissä joitakin halkeamia, mutta niiden vaikutus käyttöikään on vähäinen. Tuuletusparvekkeiden vierestä rappauspinta on jatkuvasti märkä, joten rapautumisen ja maalipinnan vaurioitumisen riski on suuri.

Rakennusten julkisivut ovat rappauspinnalla. Paikoin rappauksessa ja räystäspohjassa havaittiin halkeamia. Pienillä hiushalkeamilla ei ole käyttöiän kannalta juurikaan merkitystä, vaan haitta on lähinnä kosmeettinen. Tuuletusparvekkeiden molemmin puolin rappauksen havaittiin olevan märkä, mikä altistaa rappausta pakkasrapautumiselle ja maalivaurioille (kuva 7).

*KUVA 7. Seinän rappaus märkänä tuuletusparvekkeen vierestä*

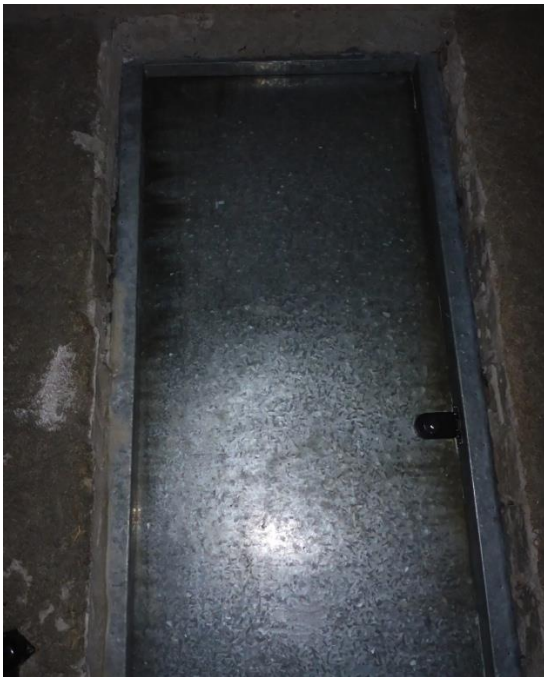
Kaikki talon ulko-ovet ovat metallirakenteisia ja ikkunallisia lukuun ottamatta katutasossa olevan liikehuoneiston ovea, joka on puupintainen. Ullakolle johtaa metallinen umpiovi, jossa on havaittavissa ilmavuotojen aiheuttamaa likamuodostumaa (kuva 8). Ulko-ovet on pinnaltaan tyydyttävässä kunnossa. Ovien ja lukkojen toimivuudessa ei havaittu puutteita. Ovien tiivisteet tulisi uusia turhan lämmön karkaamisen estämiseksi.

*KUVA 8. Ullakolle johtavassa ovesa ilmavuodon aiheuttamaa likamuodostumaa*

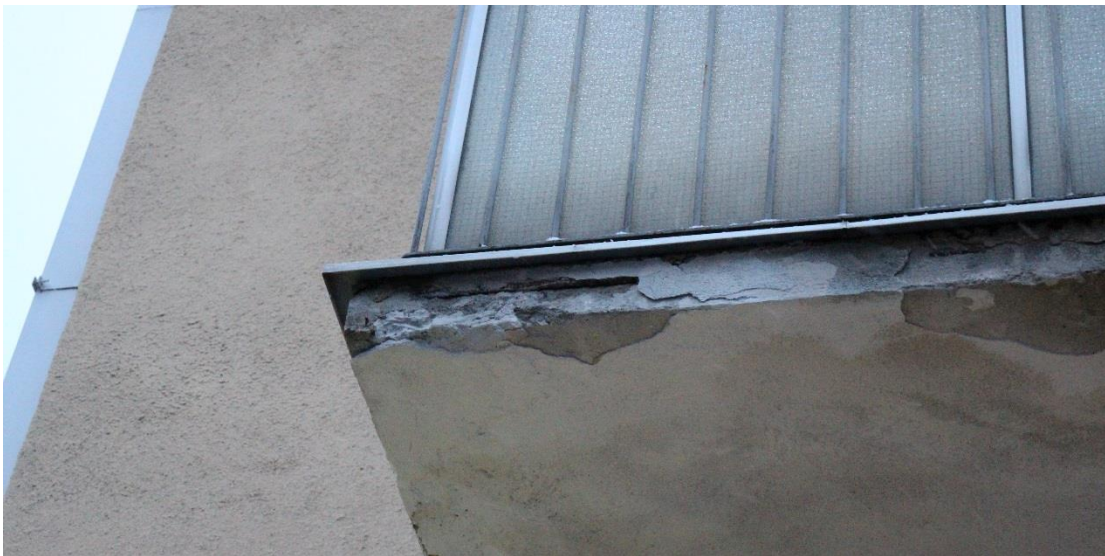
Parvekkeet ovat maalattua betonia, joista maali on pääosin irronnut. Parvekkeiden pinnassa ei havaittu vesieristettä, mistä aiheutuu kovaa kosteusrasitusta betoniselle parvekelaatalle. Lisäksi parvekelaattojen pinnan kallistukset havaittiin puutteellisiksi. Parvekkeilla on metallikaiteet, joiden maalipinta on hilseillyt ja paikoitellen on havaittavissa ruostetta. Huoneistojen parvekkeiden kaiteiden sisäpuolella on metalliverkolla vahvistettu lasi. Tuuletusparvekkeiden betonilaatan reuna on osassa parvekkeista pahoin rapautunut ja betoniteräkset ovat näkyvillä (kuva 9).

*KUVA 9. Asuntojen parvekkeiden reuna on pahoin rapautunut*

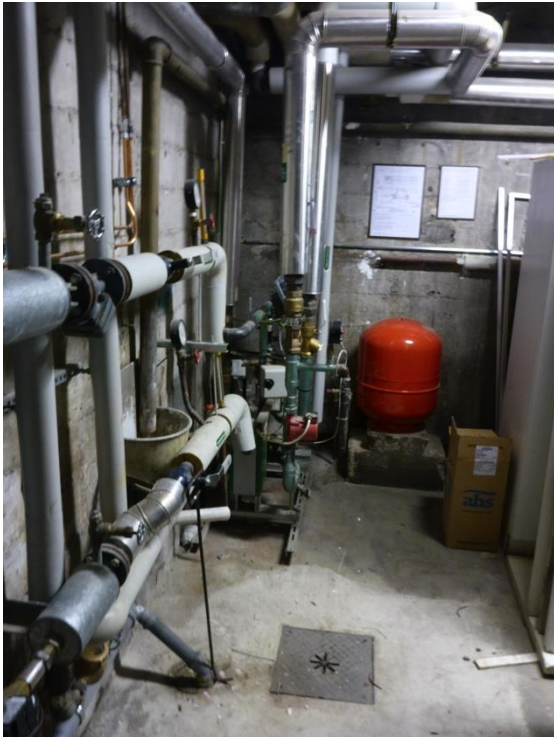
Teknisten tilojen lattia on pinnoittamatonta betonia. Lattiassa havaittiin paikoitellen kuoppia, jotka aiheuttavat kulkijalle tarpeetonta vaaraa. Seinät ovat muuratua tiiltä, joita ei ole pinnoitettu. Kalkkihärmää on muodostunut paikoitellen sei-

nien alaosiin. Pintamittarilla mitattuna seinät olivat mittauhetkellä kuivia. Teknisissä tiloissa on vanhat lämmityskattilat, joiden purkaminen ei ole taloudellisesti järkevää, eikä niistä aiheudu haittaa nykyiselle lämmitysjärjestelmälle. (Kuva 10.)

*KUVA 10. Näkymä teknisestä tilasta*

- pukuhuoneen lattian kunnan ja vaurioiden selvitys
- pesutuvan kunnostus
- teknisen tilan lattian kolojen paikkaus ja pinnoitus.

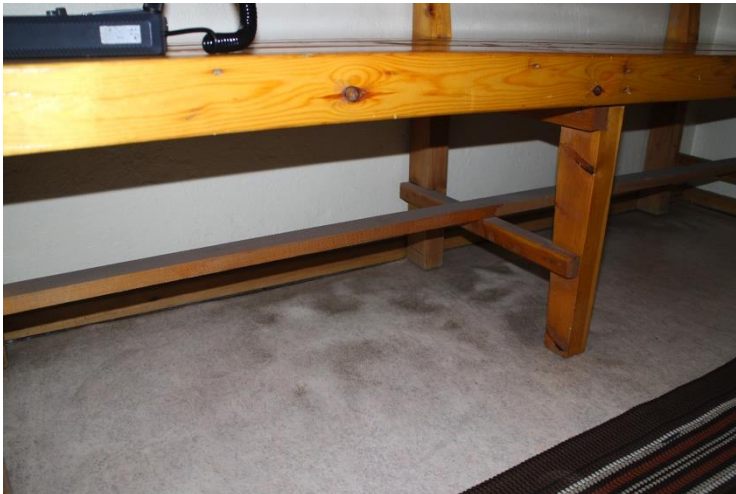
Taloyhtiön sauna ja pesutilat ovat kellarissa. Saunan lattia ja pesuhuone ovat laattapintaisia ja hyvässä kunnossa. Pesuhuone sekä saunan lattia on remontoitu ja vesieristetty vuonna 2008 runkoviemäriremontin yhteydessä. Pesuhuoneen katto on laudoitettu. Saunan paneloinnin havaittiin ravistuneeksi ja paneelit ovat osittain irronneet pontista. Pukuhuoneita on kaksi. Pukuhuoneiden lattiasa on muovimatto ja seinät ovat maalipintaisia. Toisen pukuhuoneen matossa havaittiin tummentuneita kohtia ja pintamittarilla lattiasta saatiin kohonneita kosteusarvoja (kuva 11). Lattian vauriot ja kosteuden aiheuttaja olisi syytä selvittää

vaurioiden laajenemisen estämiseksi.

*KUVA 11. Pukuhuoneen tummunut matto, josta saatiin pintakosteusmittarilla kohonneita kosteusarvoja*

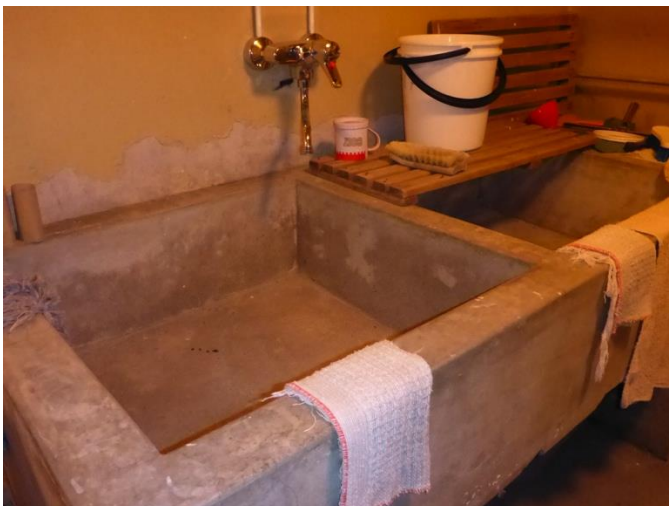
Kellarin pesutuvan havaittiin olevan heikossa kunnossa. Maali on pahoin hilseilyt ja seinien pinnat ovat osittain rapautuneet. Pesutuvassa on alkuperäinen betoninen allas (kuva 12). Pesutupa on ollut isännöitsijän mukaan viime vuosina vähäisellä käytöllä. Nykyisellään pesutupa kestää vähäistä käyttöä, mutta se olisi syytä kunnostaa vaurioiden välttämiseksi. Pesutuvan pinnat tulisi pinnoittaa ja betoninen allas vaihtaa nykyaikaiseksi. Pesutuvassa on wc, joka on rakennettu vuonna 2003. WC:n kunto havaittiin hyväksi.

*KUVA 12. Pesutuvan alkuperäinen betoniallas ja rapautunutta maalipintaa*

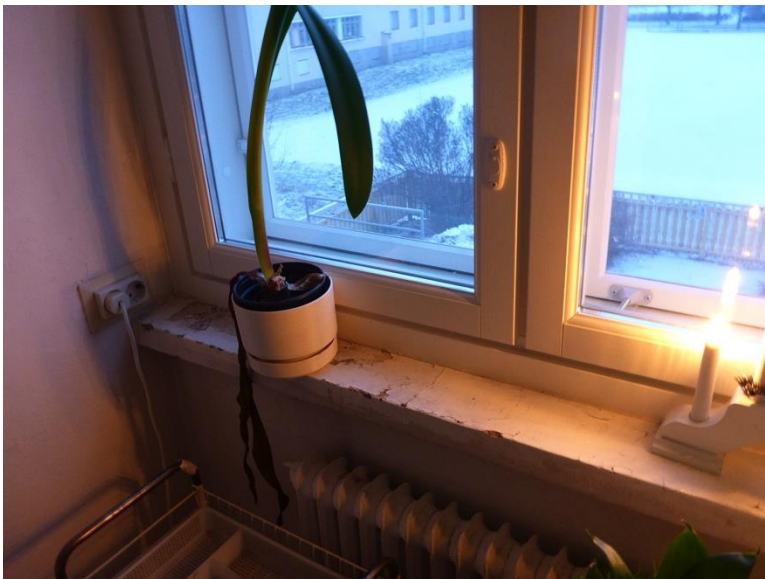
Huoneistot ovat pääosin hyvässä kunnossa. Vaihtelevuutta asuntojen välillä on jonkin verran, riippuen tehdyistä remonteista. Huoneistojen lattiapinnoitteena on pääosin laminaatti/parketti tai muovimatto. Lattiat ovat hyväkuntoisia. Seinissä on maali/tapetti ja katossa maali. Seinät ovat hyväkuntoisia. Asuntojen ikkunoiden edessä on betoniset ikkunapenkit, joista osassa on havaittavissa rapautumista ja maalipinnan hilseilyä (kuva 13). Haitta on lähinnä kosmeettinen.

*KUVA 13. Rapautunut ikkunapenkki*

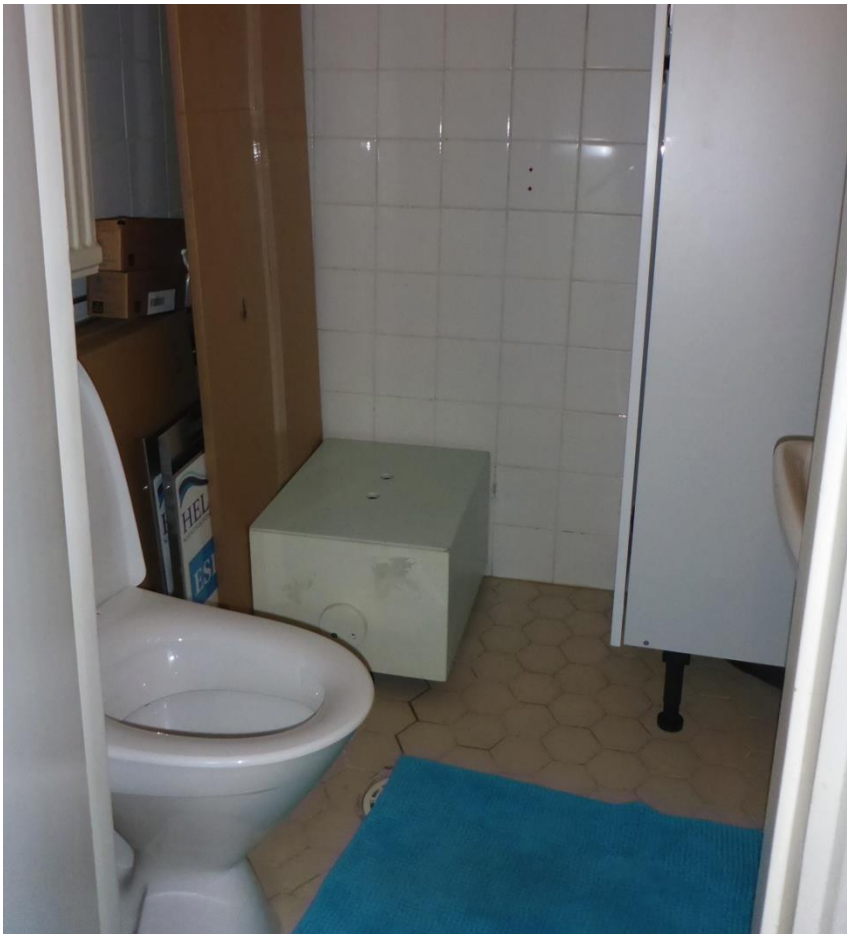
Huoneistoissa on WC/kylpyhuone samassa tilassa. Omaa saunaa ei asunnoissa ole. Kylpyhuoneiden lattiassa ja seinissä on laatat kaikissa asunnoissa. Osassa laatoitus on vanhaa ja vesieristystä ei havaittu. Silikonisaumat ovat pääosin hyväkuntoisia. Joissakin silikonisaumoissa on havaittavissa lievää värjäytymää. Katot ovat maalipinnalla. Osassa asunnoissa katon maalipinta on hilleillyt kosteuden seurauksena. Kahdessa asunnossa kylpyhuoneet olivat poistettu käytöstä ja niiden tekninen käyttöikä on tullut täyteen (kuva 14). Niihin suositellaan remonttia ennen käyttöönottoa.

*KUVA 14. Käytöstä poistettu kylpyhuone*

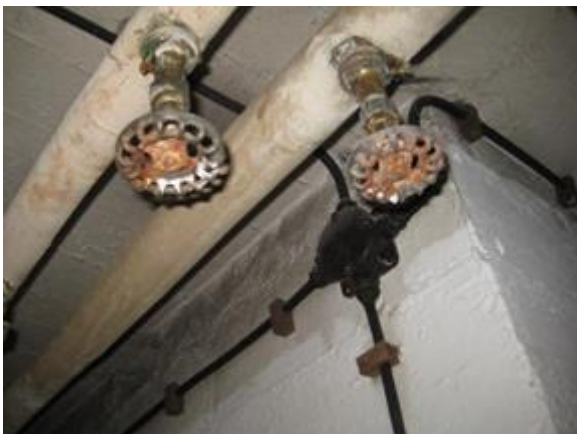
*KUVA 15. Alkuperäisiä sulkuventtiilejä*

Lämpöjohtoverkoston linjasäätö- ja sulkuventtiilit ovat joiltakin osin uusittuja, mutta alkuperäisiäkin löytyy. Alkuperäisten sulku- ja säätöventtiileiden uusintaan tulee varautua pikimmiten. Karaventtiilien pitävää sulkeutumista ei voida taata ja ne jäävät hyvin yleisesti vuotamaan karatiivisteestään niitä käytettäessä. (Kuva 15.)

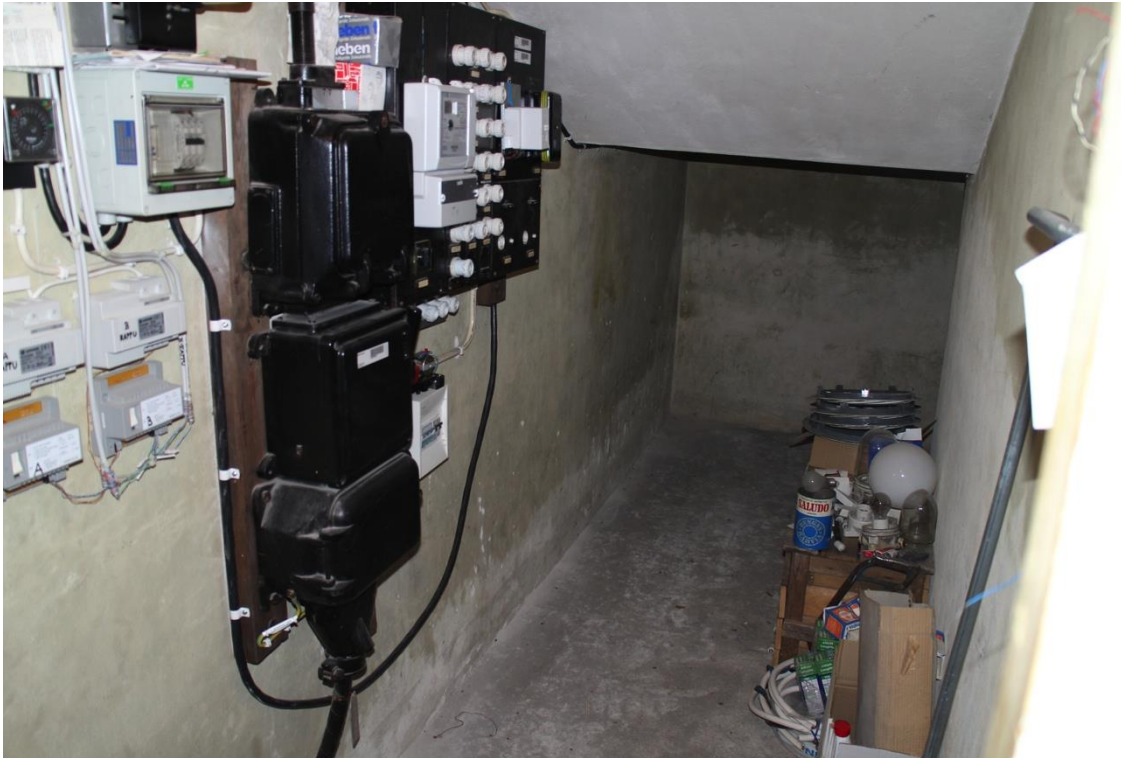
Kiinteistössä on alkuperäinen pääkeskus, joka sijaitsee B-porraskäytävän alatasalla omassa teknisessä tilassa. Keskus on metallirakenteinen koteloitu keskus ja nimellisvirraltaan 100 A (kuva 16). Pääkeskus on välttävässä kunnossa. Keskustilassa ei havaittu sähköpiirustuksia ja tilassa on sinne kuulumatonta tavaraa. Keskukseen edessä pitää olla 800 mm:n turvaetäisyys, jossa ei saa säilyttää mitään tavaroita.

*KUVA 16. Alkuperäinen sähköpääkeskus*

Keskuksen rinnalle on asennettu lisäosia automaattisulakkein. Pääkeskuksessa on kiinteistön sähkönkäytölle oma suora mittaus. Pääkeskus on ylittänyt teknisen käyttöikänsä ja näin ollen uusimisen tarpeessa. Keskustilaan tulisi järjestää sähköpiirustuksia huollon ylläpitämiseksi.

- Pääkeskustilasta on poistettava sinne kuulumaton ylimääräinen tavara.
- Sähköpiirustukset tulisi järjestää pääkeskustilaan huoltoa varten.
- A-rapussa ja kellarissa rikkinäiset tai puuttuvat valaisinkuvut tulisi uusia.

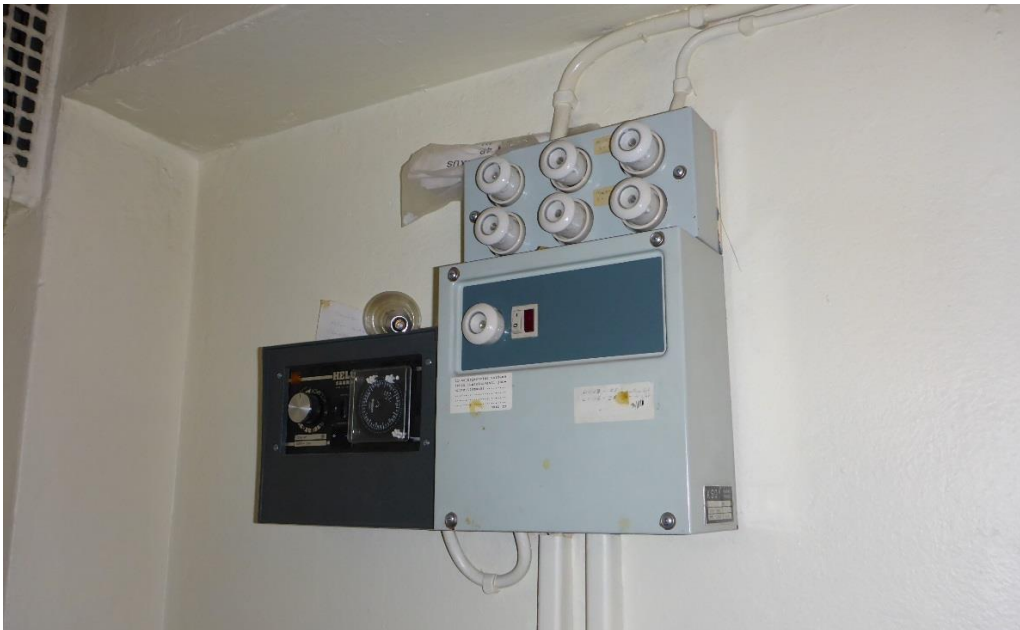
*KUVA 17. Kiukaan ohjauskeskus ja sulakkeet*

- Sähkökalusteita vaihdetaan ja korjataan tarpeen mukaan niiden kuluessa ja rikkoutuessa.
- Kiukaan syöttökaapelit tarkastetaan säännöllisesti mahdollisten eriste-  
vaurioiden havaitsemiseksi.
- Kiuas huolletaan ja tarkastetaan laitevalmistajan ohjeiden mukaan säännöllisesti.
- Koneet ja laitteet huolletaan sekä koestetaan laitevalmistajien ohjeen mukaan.
