Vattenvårdsåtgärder vid skogsdikning

En fallstudie vid Bastuåsen i Korsbäck by, Kristinestad

Daniel Gullans

Examensarbete för Skogsbruksingenjör (YH)-examen

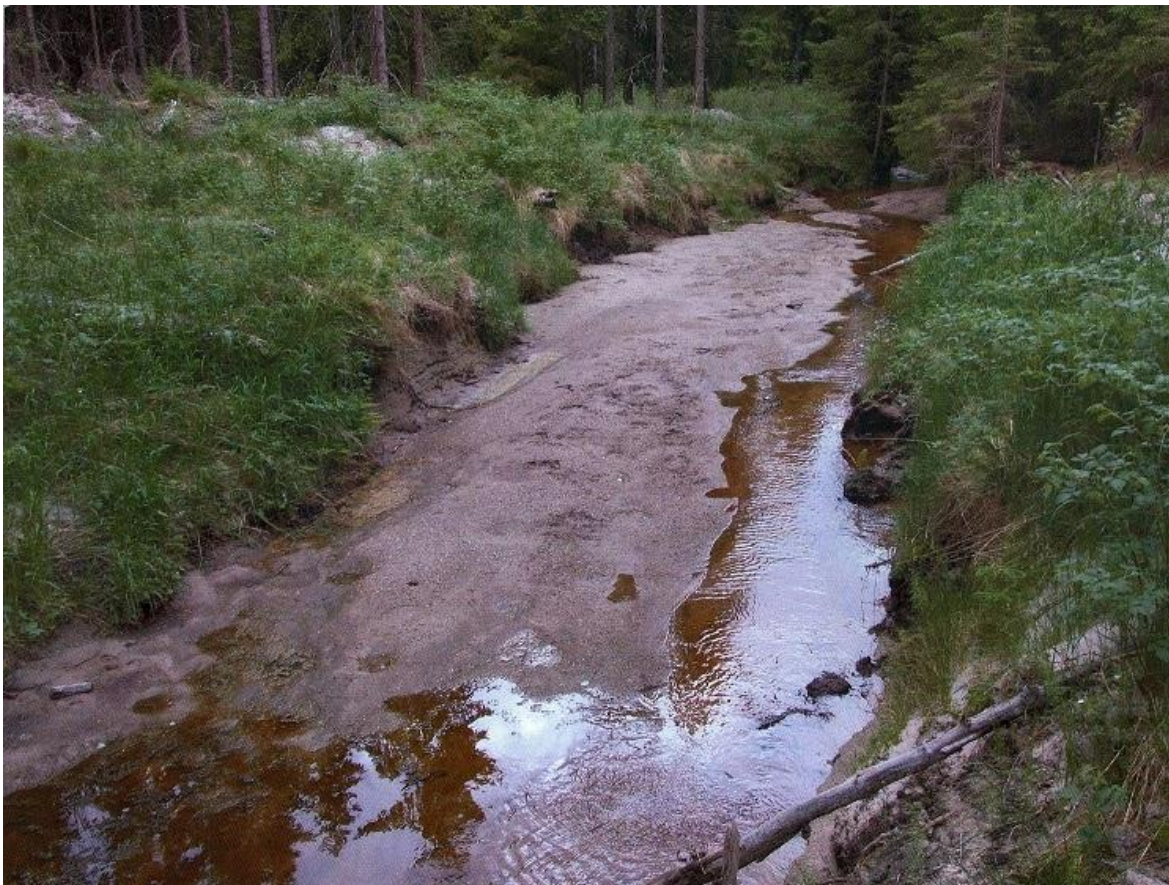
Sedimenteringsbassängen på bild 1 hade fyllts med sand efter nederbörden som kom sommaren och hösten 2012. Från denna bassäng rinner vattnet ut till Kortessluoma bäcken som sedan rinner ut till Lillån. Bassängens areal är 100 m². Bassängen är i behov av rensning för att klara av att sänka vattenhastigheten och binda fasta partiklar som är i rörelse. Från den här bassängen rinner vattnet inte till samma utlopp som har orsakat problem vid åkern.

Bild 1. Sedimenteringsbassäng som har fyllts med sand.

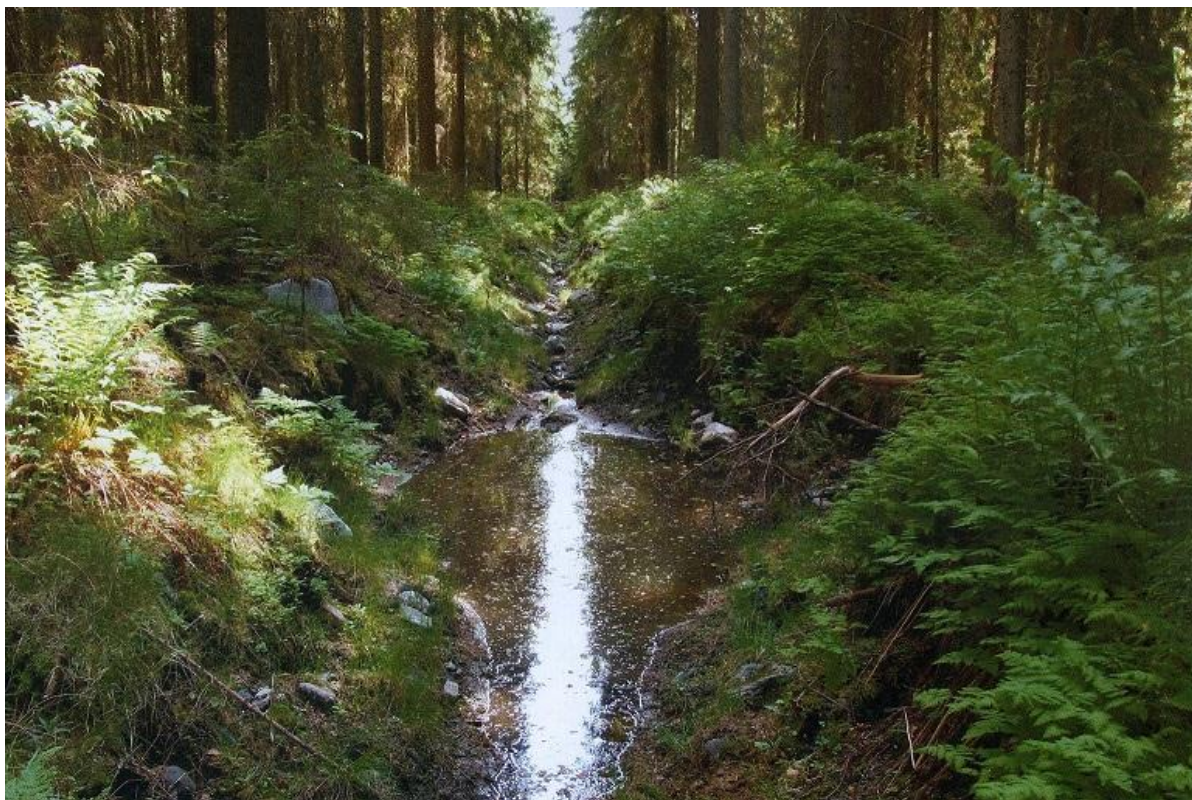
Bild 2. Slamgrop i ett torrlägningsdike.

Ett tiotal diken som jag inventerade på dikesområdet var i motsvarande skick som bild 2 visar. Detta var ett dike som är ungefär 1 kilometer långt. Slamgropar grävdes med 200 meters mellanrum. Första gropen grävdes 10 meter från dikets början (utlopp).

Små erosionsskador kunde antydans i en del dikesslänter, de kan dels vara uppkomna av de rikliga flöden eller av tjälskador. Dikesslänterna håller på att bli gräsbevuxna vilket förhindrar fasta partiklar från att erodera.

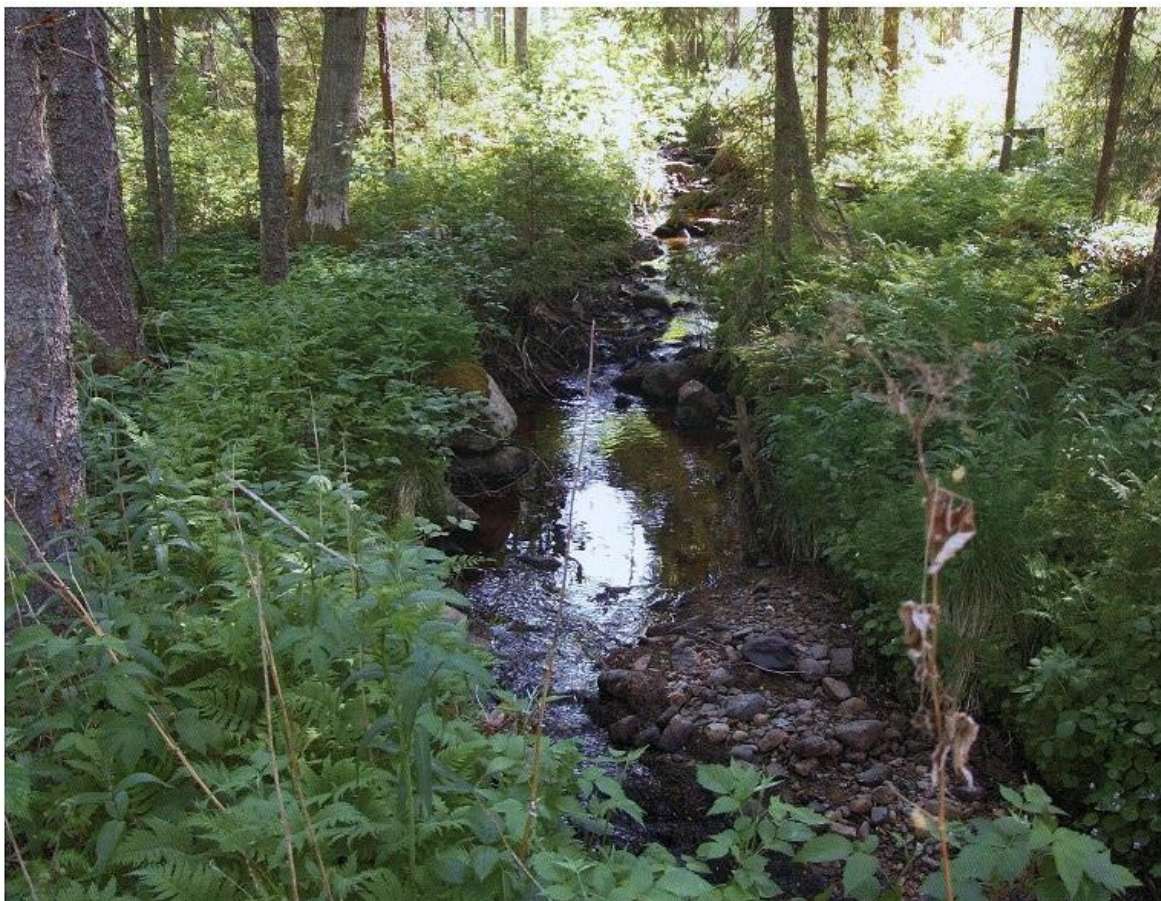
En bäck som påminner om naturtillstånd (Bild 3) leder vattnet från skogsområdets norra del ner mot odlingsmarken. Miljön kring bäcken är fuktig och sval, det förekommer lundartad vegetation. Där kunde inte konstateras någon märkbar erosion. Denna bäck beaktades i och med att dikesplanen gjordes och rensades inte.

Bild 3. Nedre delen av en naturbäck.

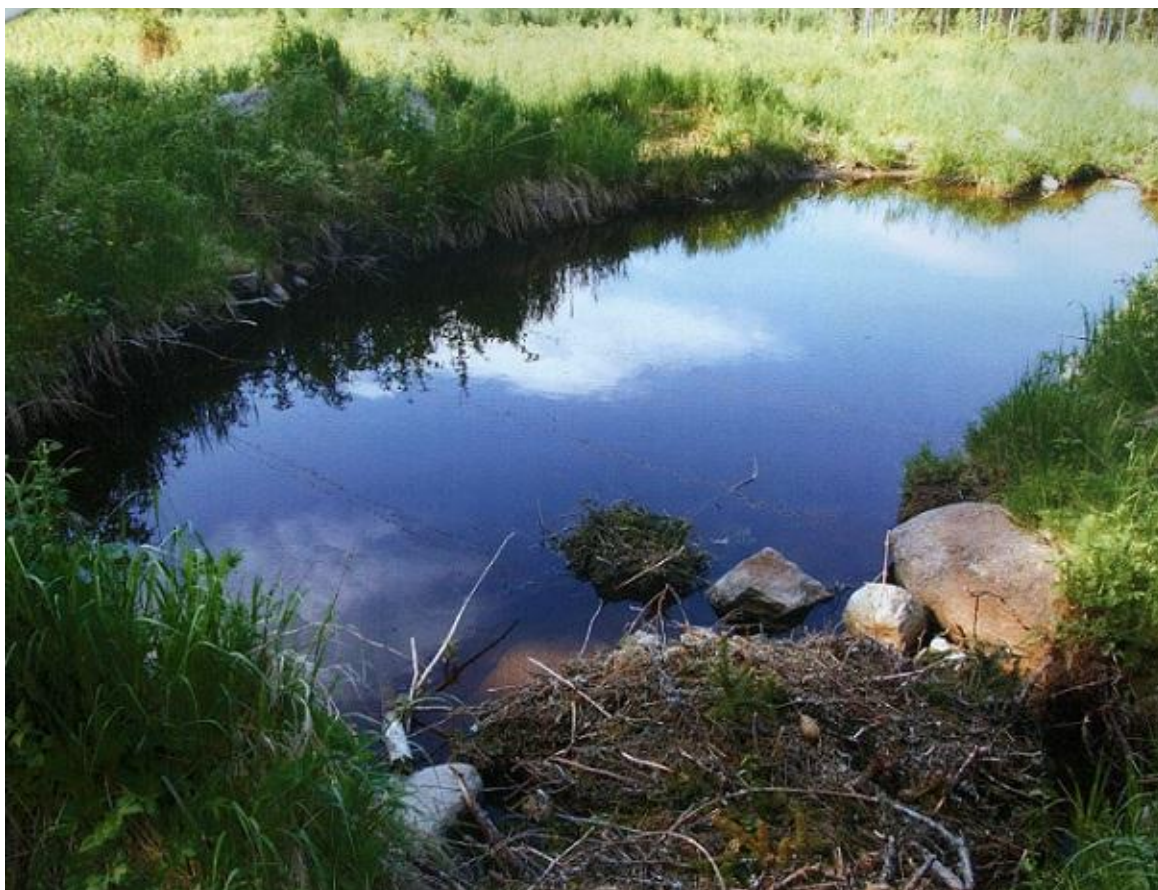
Ovanför naturbäcken har en sedimenteringsbassäng (Bild 4) anlagts för att samla upp partiklar och sänka strömningshastigheten. Den hade uppfyllt sin uppgift eftersom det inte fanns några spår av erosion i bäcken.

Sedimenteringsbassängen på bild 4 är placerad under högspänningsledningen och blev anlagd som önskemål från NTM-centralen. Bassängen är grävd i syd-nordlig riktning i motsats till torrläggingsdikena som går i öst-västlig riktning, detta för att sänka strömningshastigheten så att partiklarna hinner sjunka till botten. Den bassängen fanns alltså inte med i den ursprungliga vattenskyddsplan som skickades för utlåtande till NTM-centralen före grävarbetet började. Bassängens areal är 60 m², bredden 5 meter och längden 12 meter. Medeldjupet efter regnen var 0,8 meter. Det ger en slamkapacitet på 48 m³.

Bild 4. En sedimenteringsbassäng under högspänningsledning.

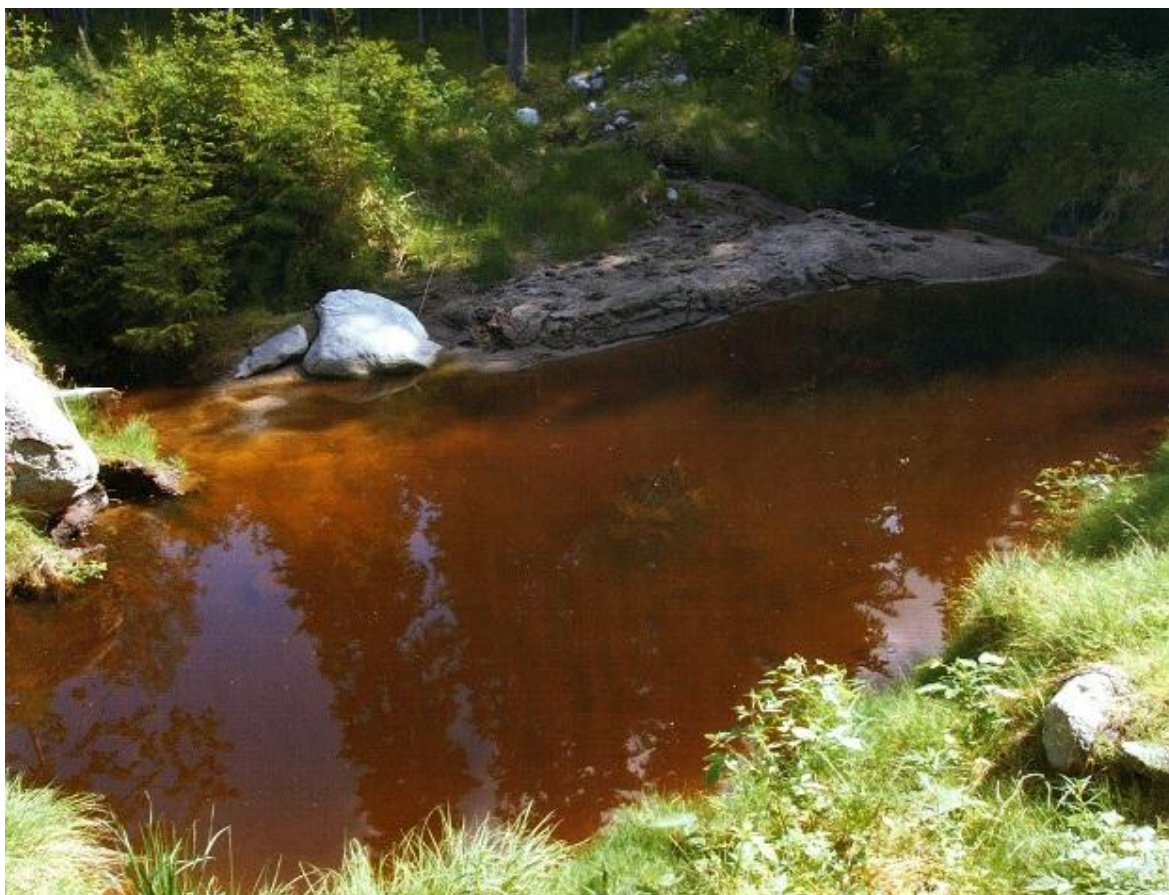
Bassängen på bild 5 hade fortsättningsvis slamkapacitet efter regnen. Med bredden 9 meter och längden 12 meter samt ett djup på 1,0 meter har den en slamkapacitet på 108 m³. Efter de häftiga nederbörds mängderna hade mätningar gjorts och där kommit fram till att bassängen var till 1/3 fylld med sand (främst vid inloppet till bassängen). Då hade bassängen endast en slamkapacitet på 72 m³. Enligt dimensioneringen i vattenskyddsplanen borde slamkapaciteten vara minst 74 m³. Det är från den här bassängen vattnet rinner ut i åkerdiket var det finns sandavlagringar.

Bassängen har planenligt samlat upp fasta partiklar och förhindrat dem från att sprida sig ytterligare. Bassängen tömdes för att uppnå den kapacitet som angavs i planen.

Bild 5. En sedimenteringsbassäng.

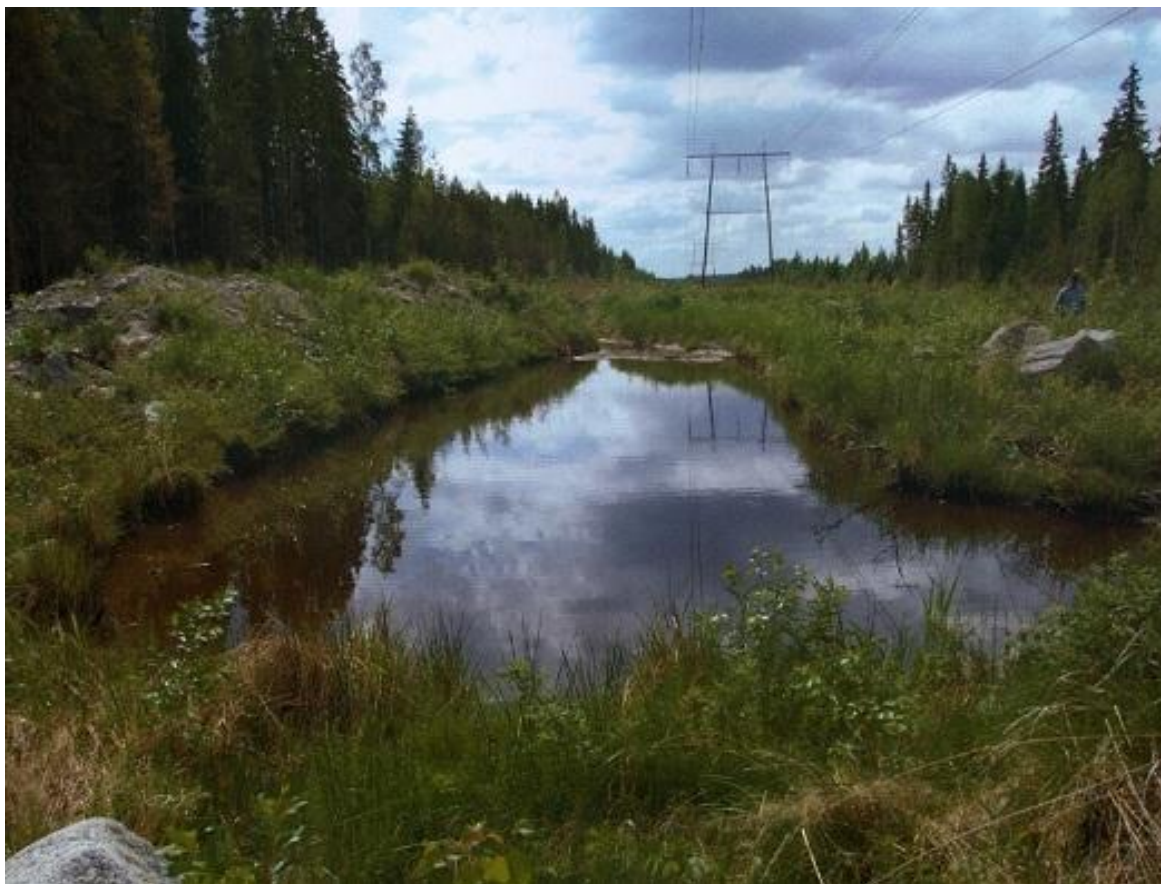
Ännu en sedimenteringsbassäng (Bild 6) placerades under högspänningslinjen. Detta för att det anses vara optimalt markutnyttjande då marken som finns under ledningarna ändå inte kan brukas som ekonomiskog. Då fallet är stort i öst-västlig riktning så byggdes bassängen i nord-sydlig riktning för att få en så låg vattenströmningshastighet att partiklarna ska hinna sjunka till botten. Det är främst vid inloppet som sandavlagringar har lagt sig. Bassängen var 5 meter bred, 24 meter lång och 1 meter djup. Det ger en slamkapacitet på 120 m³. Bassängen bör enligt vattenskyddsplanen rymma minst 107 m³ slam. Från bassängen avleds vattnet genom översilning till ett gammalt tidigare grävt dike.

Bild 6. Sedimenteringsbassäng under högspänningsledning.

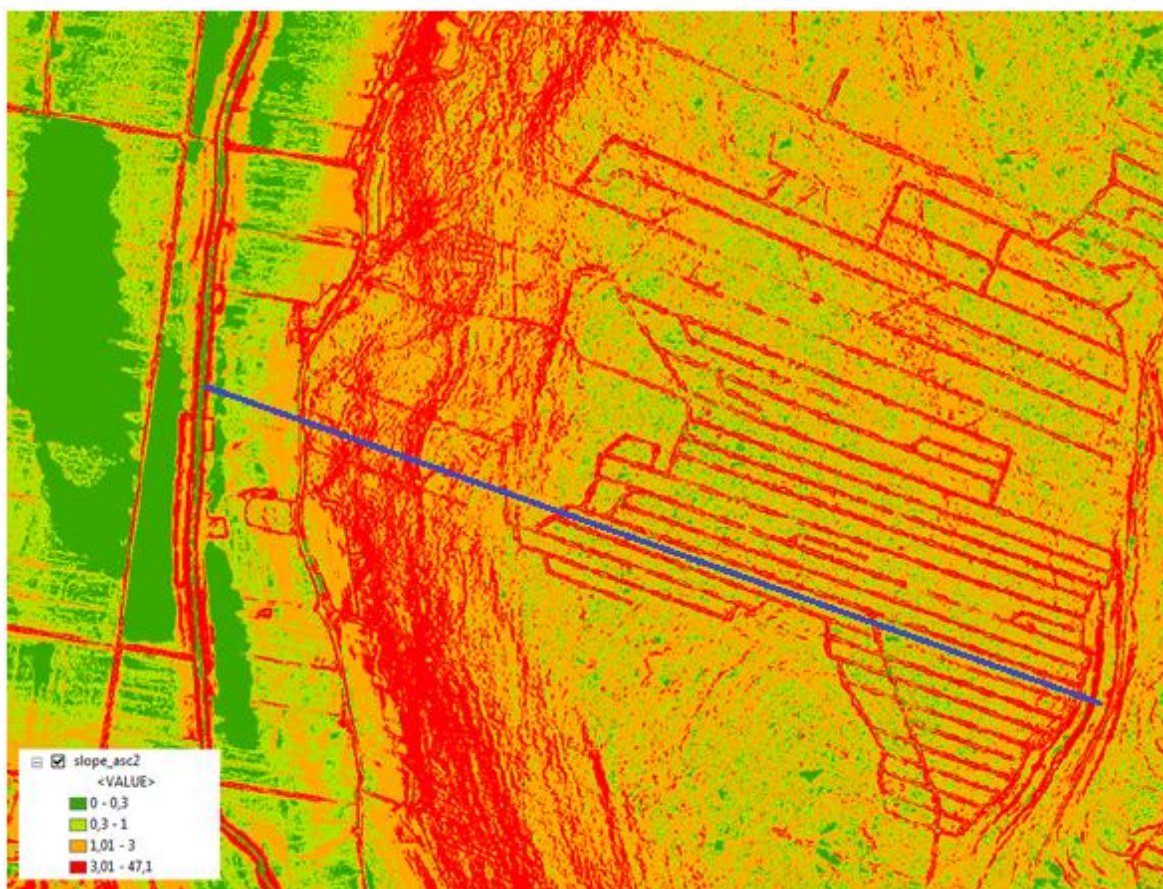
På Bild 7 visas lutningen i procent över området. De röda områdena har en lutning som är över 3 %. Torrläggingsdikena är tydligt röda för att de nyligen är grävda. Om man zoomar in ser man att det är endast dikesslänterna som är röda. Dikesbotten i själv har inte lika stor lutning. De två röda linjerna som följer varandra i väster är Lillåns kanter. De gröna områdena runt ån är åkrar. Där dikessystemet slutar kommer högspänningsledningen emot och mellan den och åkrarna är det störst lutning.

Bild 7. Lutningen i procent över området. Den blåa linjen visar profilen till Bild 8.

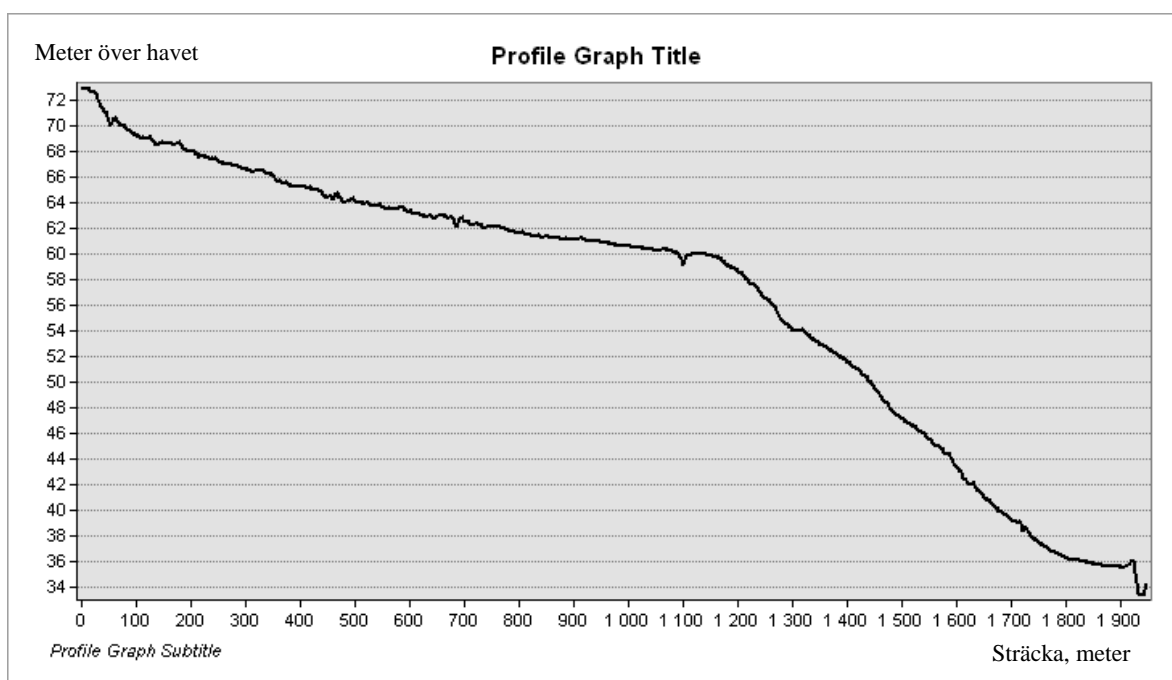
En profilbild (Bild 8) över området gjordes med 3D analys i Arc GIS 10.2. Den visar profilen på en linje från skogsvägen ner till vattenytan i ån. Bilden visar att höjdskillnaden är totalt ca 38 meter på 1950 meter. Högspänningslinjen är vid 1300 meter. Vid 1700 meter börjar åkern och det kan man tyda på kurvan eftersom det planar ut där. Vid 1900 meter sker en liten höjning på ca 40 centimeter och det är troligtvis åkanten som är lite högre än jordbruksmarken. Den uppåtstigande linjen i slutet på kurvan antas vara början av åkanten på andra sidan.

Vid de 500 metrarna före odlingsmarken är det en lutning på ca. 4 meter / 100 meter. Den största tillåtna lutningen enligt rekommendationerna (Tabell 1.) för fin sand i förhållande till avrinningsområdets storlek är max. 0,12 meter / 100 meter med ett avrinningsområde på 50 hektar. Om avrinningsområdet är 100 hektar är största tillåtna lutningen för att förhindra erosion av fin sand 0,07 meter / 100 meter. Inga diken grävdes på dessa områden pga. erosionsrisken.

Bild 8. Profil på lutningen från skogsvägen till Lillån.
