Pintakerrosten historiaa

Väritutkimus Aleksanterin kirkossa

Opinnäytetyö

Kevät 2015

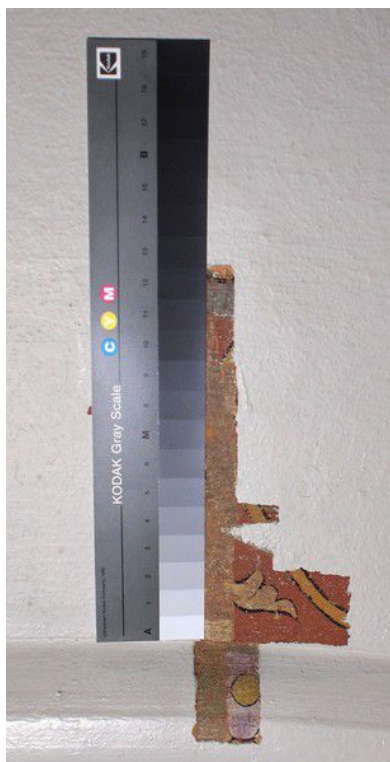
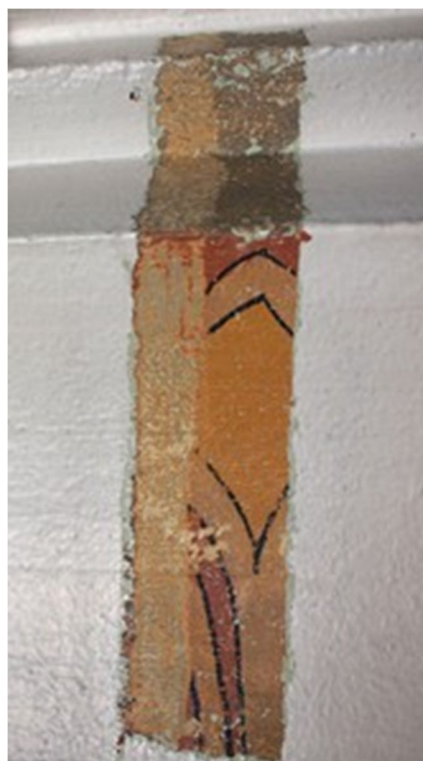
Kuva 2: Esiin otto ikkunan pielessä.

Kuva 3: Esiin otto ikkunan pielessä.

Vuonna 1896 maalatuilla koristemaalauksilla on pohjamaalina keltainen öljymaali, joten ruskea ei ole sen aikakauden kerros. Myös ikkunanpielien eri osista kalkkimaalin päältä löytyi vaaleamman ruskea öljymaalipinta (NCS 4316-Y08R ja 3113-Y12R väliltä). (kuvat 2 ja 3.)

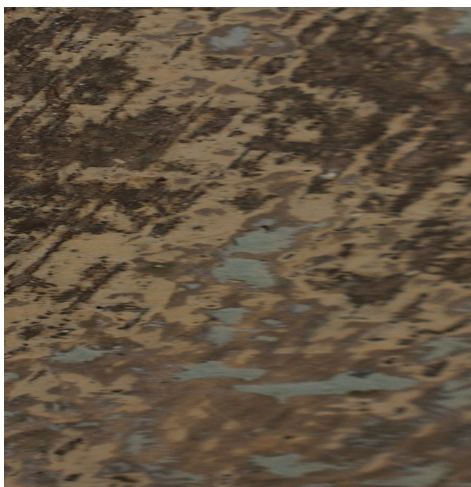
Ikkunan yläpuolella seinällä on vyökaari. Vyökaaren juuresta seinäpinnan värinä oli hieman tummemman ruskea, (NCS 5210-Y30R) kuin ikkunan päällä oleva sävy (kuva 4). Esiin ottoa voisi jatkaa kaaren alla mahdollisten rajausten tai viivoitusten selvittämiseksi.

Kuva 4: Värikerros vyökaaren juuressa. Suurennos 15x.

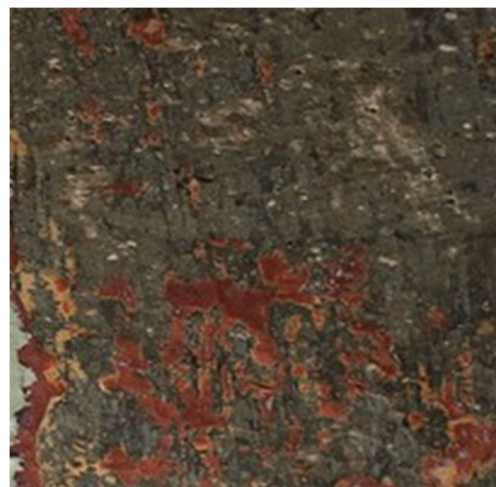
Kuva 5: Vyökaaren tummanvihreä maalikerros punaisen alla. Suurennos 15x.

Vyökaaren sisäpinnalla, kulmaviisteessä ja etupinnalla saman aikakauden kerros on tummanvihreä. Nurkasta johtavan kaaren ulkokulmassa olevan pyöristyksen värinä on ollut vielä tummemman vihreä (kuva 5). Tummanvihreää löytyy myös vintin seinäpinnoilta kaarien alapuolelta, joka on peitetty vuonna 1896 vaaleankeltaisella. Väri on mielenkiintoinen, koska Anni Kupiaisen kuvassa (kuva 1) vyökaarien kulmien pyöristykset ovat vaalean näköiset. Seinäpinnat pilareiden vierellä taas näyttävät tummemmilta, johon löytämäni ruskeat sävyt sopisivat.

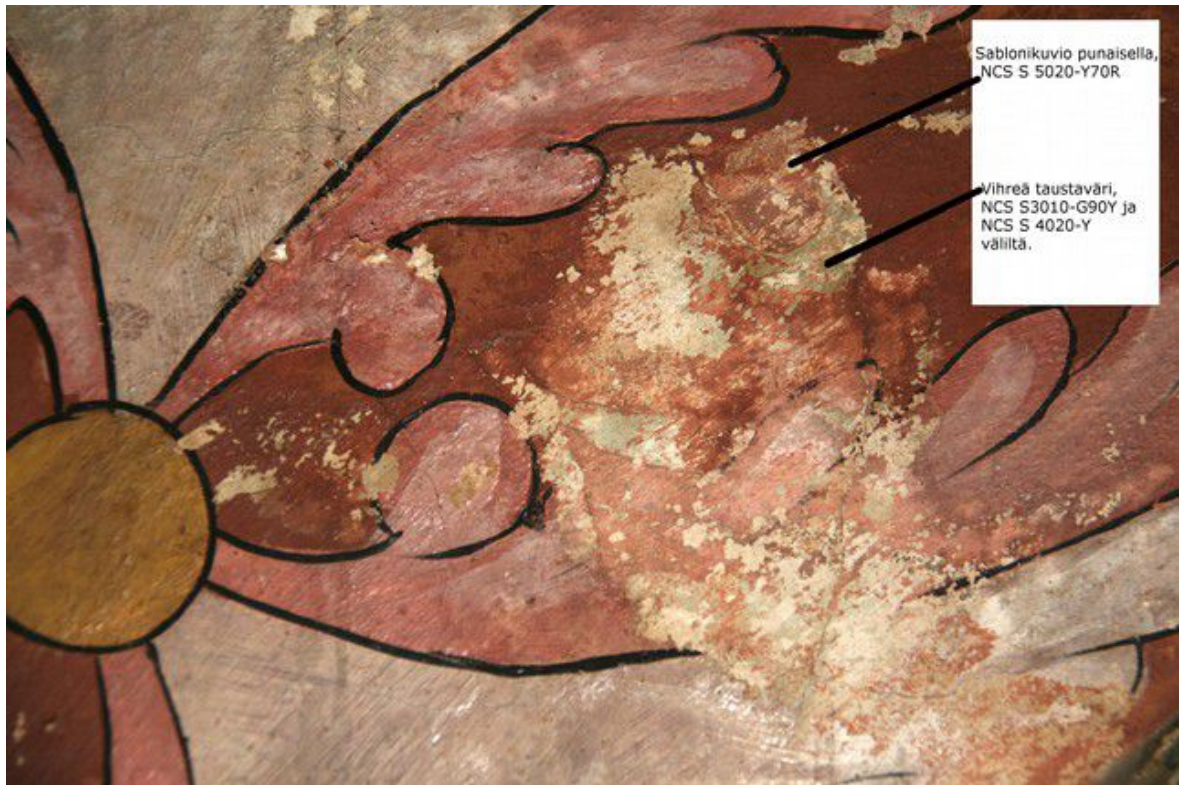
Kuva 12: Koristemaalauksen osa näkyvissä taaimmaisessa spandrillissa.

Vintillä taaimmaisessa nurkassa vesivaurio on kuorinut pintamaalia ja alla olevan koristeen värit ovat osittain tulleet esiin. Tummanvihreälle pohjalle on maalattu sabluunakuvio tummanpunaisella. Samat sävyt löytyivät myös toisesta tutkimuskohdasta. (kuva 12)

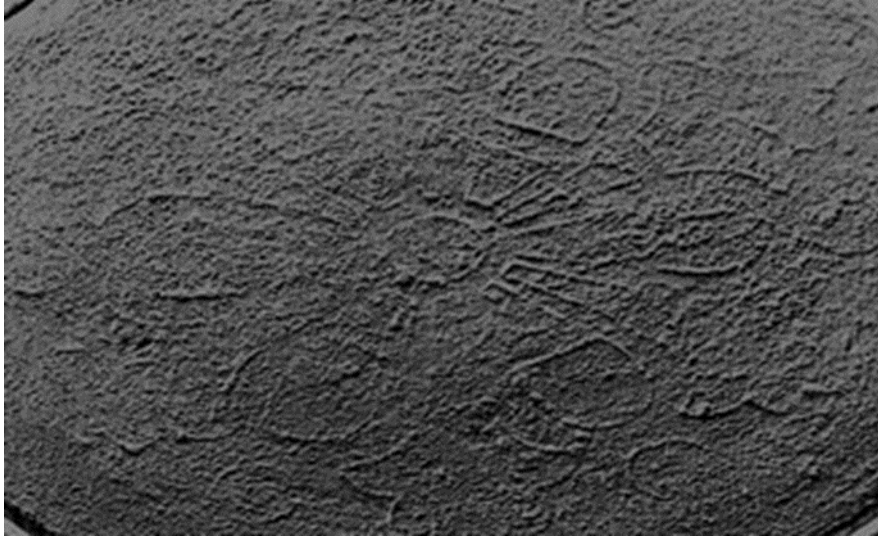
Sivuvalon avulla spandrillien koristemaalauksen ääriviivat saatiin esiin (kuva 15). Muodot ja kuvioden käsiala on hyvin saman tyyppistä kuin ensimmäinen maalauskoristelu vintissä (kuva 10). Vintin vanhemmat koristemaalaukset on tehty öljymaalilla, joka on myös ruskeiden ja vihreiden seinäpintojen värityksenä olleiden maalien sideaine ennen vuotta 1896. Maalityyppi testattiin vesiliukoisuuden perusteella.

Kuva 15:Kirkkosalin spandrilli sivuvalossa. Kuvaa korostettu kuvankäsittelyohjelmalla.

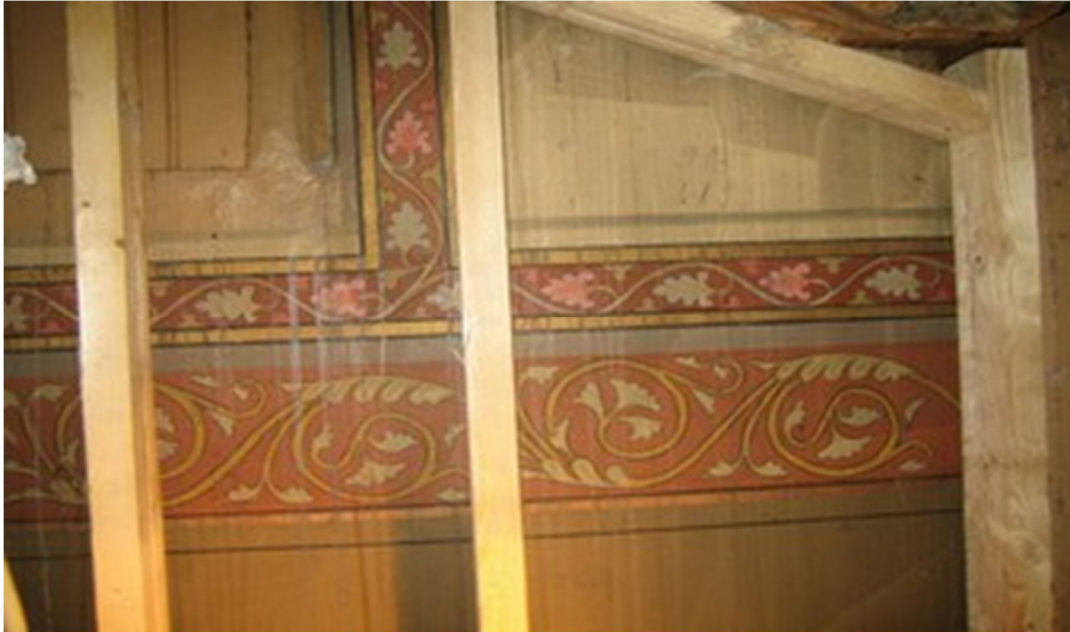
Kuva 18: Korjaustöiden yhteydessä paljastunut koristemaalaukirkkosalissa (Mikko Suominen 2008).

Suunnitelmia on karsittu ja muutettu työtä toteutettaessa. Muun muassa alaosan punainen väri on korvattu vihreällä. (kuva 18)

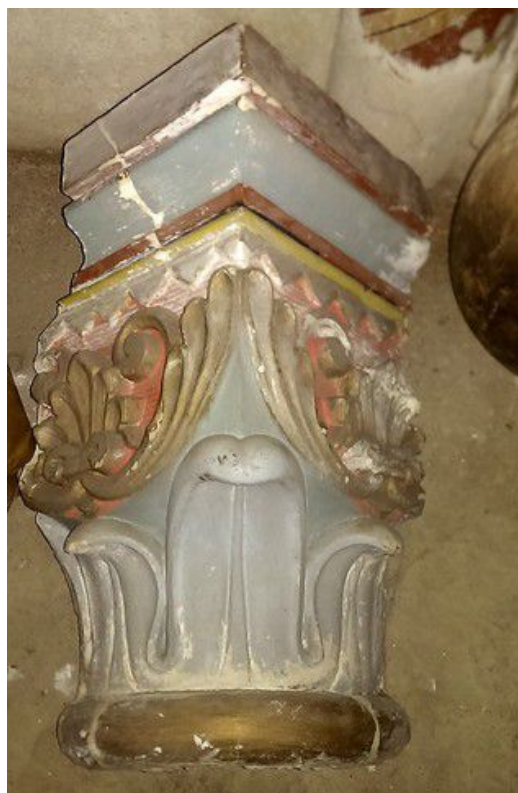
Monivärisesti koristeltuun kapiteeliin tehty tutkimus antaa kuvan muidenkin kapiteelien väryksestä. Kapiteeli on poistettu vuoden 1937 kuorin uudistöiden yhteydessä. Kapiteelin tämänhetkinen väryys on vuoden 1896 maalaustöistä ja värit löytyvätkin saman vuoden suunnitelmista (Petterson & Krook 1896, väryyssuunnitelma). Kapiteelin alkuperäinen väryys on ollut ruskeavoittoinen. Yläosan abakus ja alaosan ekinus ovat olleet tummemman ruskeita kuin keskiosan kapiteeli. Anni Kupiaisen kuvassa on vastaava väryys näkyvissä (kuva 21).

Kuva 22: Kuorin purettu kapiteeli, 2014.

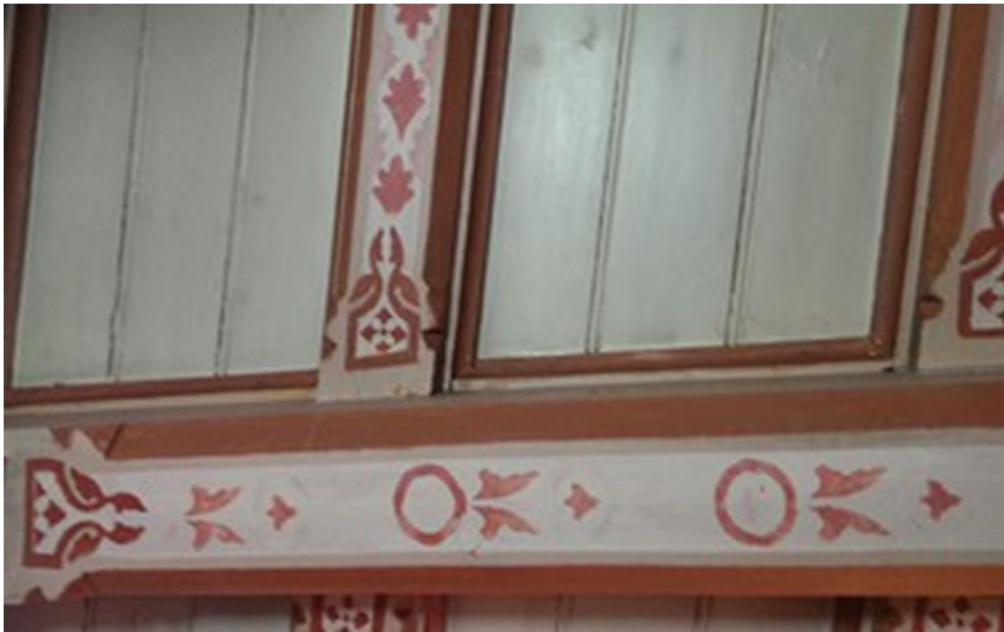
Tällä hetkellä vintin kattojen pintamaalina on vuonna 1896 maalatut ruskeanoranssit sävyt koristemaalauksineen. Panelointi on vaaleanharmaa. (Kuva 24.)

Katon maalikerrokset ovat irtonaisia pohjakerrosta myöten. Koristemaalauksen säästämiseksi ehdottaisin maalien kiinnittämistä ja puhdistamista.

Kuva 24: Katto vintillä 2014.

Tulevaisuuden kunnostustöissä olisi hyvä noudattaa ajatusta ”vähemmän on enemmän”. Alla olevien pintakerrosten säästäminen on tärkeää ja se mahdollistaa myöhempien tutkimusten tekemisen. Alkuperäisiä irtonaisia maalipintoja voidaan kiinnittää, puhdistaa ja retusoida eikä uudelleen maalaus ole aina välttämätöntä.

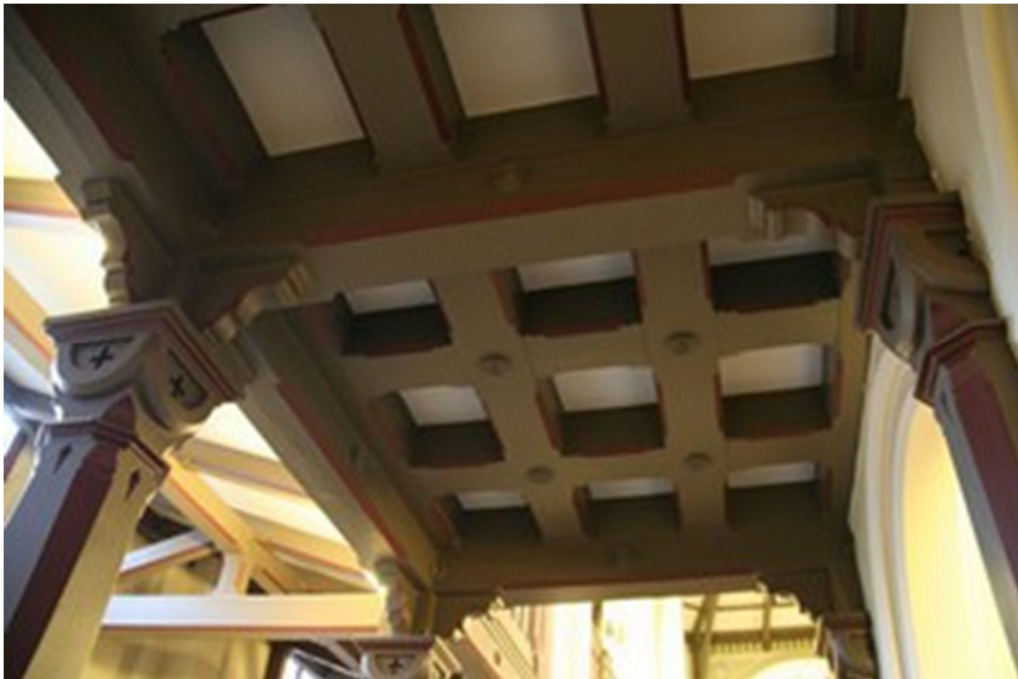
Parven alakatot ovat samantyyliisiä kuin kirkkosalin katto. Niskat ja muut kantavat rakenteet ovat ruskeaksi maalattu vuonna 1980. Myös alkuperäinen sävy on ollut ruskea, kulmien viisteitä ja sorvattujen koristeiden uloin kehä on ollut korostettu tummanpunaisella öljymaalilla. (Kuva 25.)

Katon palkeissa on sivuvalossa näkyvissä ornamenttimaisia maalauksia, jotka on maalattu 1896 tai ne ovat alkuperäisiä.

Kuva 25: Kattorakenteet parven alla 2014.

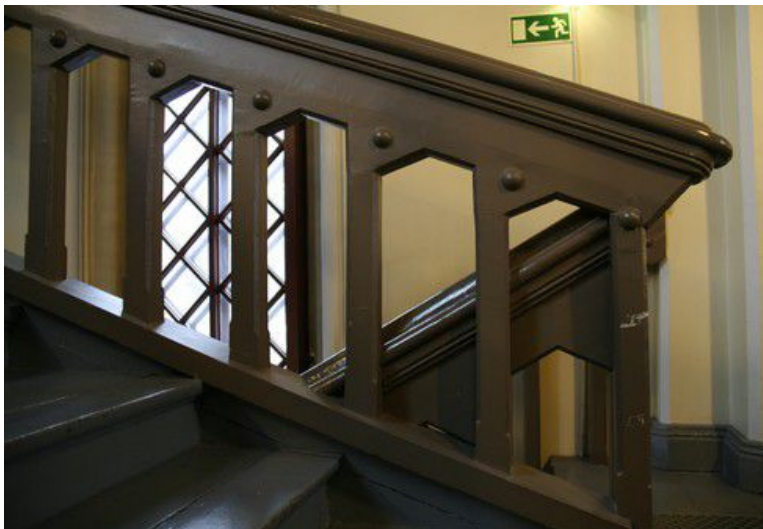
Parvelle johtavien porraskaiteiden alkuperäisissä suunnitelmissa oli myös värityksen malli. Tutkimus vahvisti värityksen olleen lähellä mallia. Kuvasta poiketen kaiteisiin ei toteutettu lovi leikkauksia pallokoristeiden alle. Käsijohteet ovat suunnitelmasta poiketen olleet ruskeat. (Kuvat 30 ja 31.)

Kuva 30: Portaiden kaide 2014, etelä parvi.

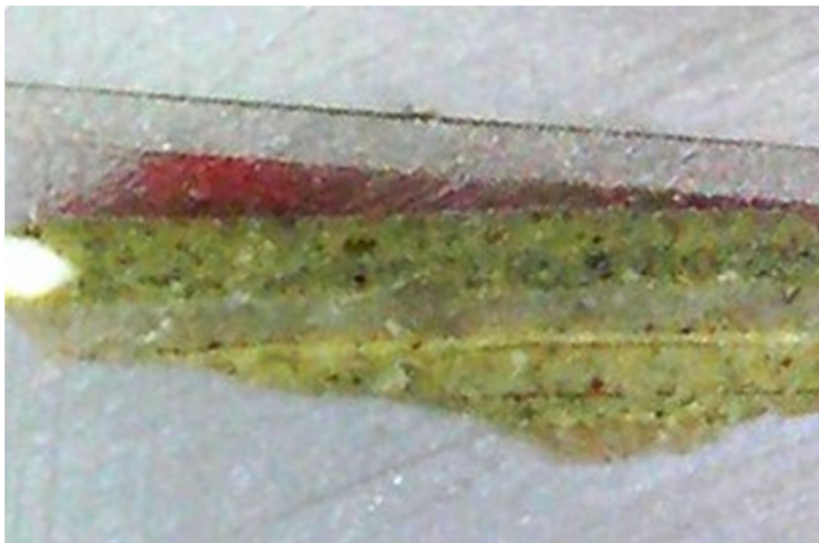
Kuva 33: Mikroskooppikuva ikkunan poikkileikkausnäytteestä 100x-tarkkuudella.

Ulkoikkunoissa sisäpuolella alin maalikerros on saman sävyistä tummanvihreää kuin päällimmäinen. Ulkopuolen sävy on todennäköisesti ollut yhtä tummaa, mutta on haalistunut aikojen saatossa. Uuteen maaliin valittiin haalistuneen maalin sävy, koska työ toteutettiin osissa eikä haluttu erivärisiä ikkunoita. Ulkopuolella ikkunoiden pohjamaalina oli lyijymönjän värinen oranssi pohjamaali. Sisäkarmin poikkileikkausnäytteessä näkyy viisi vihreää kerrosta ennen tummanpunaista maalia. Vuoden 1980 dokumenteista ei ilmene syytä miksi punainen väri on valittu sisäikkunoihin. (Kuva 33.)

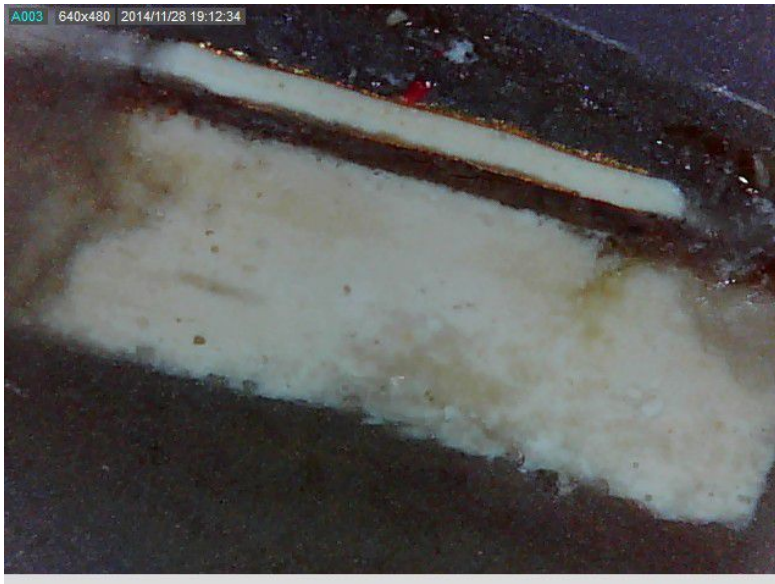
Urkujen kultauksista on otettu näyte, joka tutkittiin Metropolian konservoinnin osastolla XRF-menetelmällä (röntgenfluoresenssi). Laite tunnistaa näytteen alkuaineet. Poikkileikkausnäytteestä käy ilmi, että kullatussa listassa on kaksi kultausta päällekkäin (kuva 38). Tutkiessani näytettä päällimmäinen kultaus irtosi ja alta paljastui kiiltävämpi, sileämpi ja aitoa kultausta vastaava pinta. Myös XRF tunnisti näytteen sisältävän aitoa kultaa. Kuvassa 38 alin valkoinen kerros on pohjustetta suoraan puun pinnalla. Päällä oleva tumma kerros on alkuperäisen kultauksen polimenttipohjustus, jonka päällä näkyy ohut kerros kultaa. Kultakerros on peitetty valkoisella maalilla tai kitillä. Maalauksen jälkeen listat on korostettu uudelleen rakeisemmalla kultapronssimaalilla.

Urkukorokeremontin yhteydessä fasadin alaosan edestä purettiin koroketta ja takaa paljastuneet kultaukset ovat sileää ja kiiltävää aitoa kultaa. Pinnat olivat tahriintuneet ja kolhiintuneet eri kunnostusvaiheissa.

Kuva 38: Mikroskooppikuva poikkileikkausnäytteestä urkufasadin kultauksesta 100x-tarkkuudella.

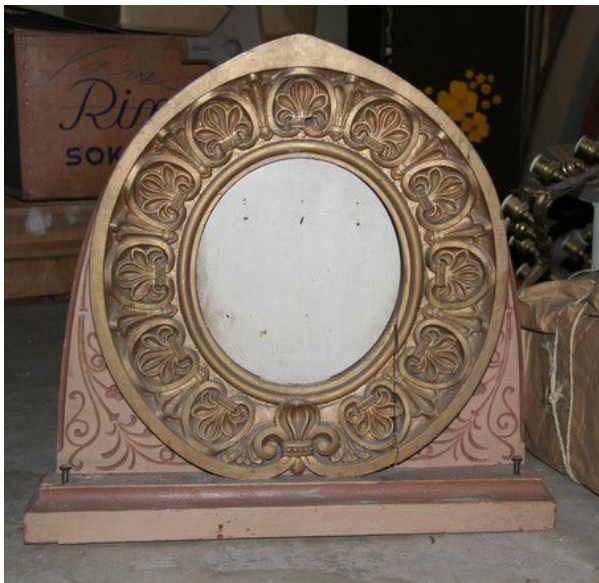
Kaiteen ylimmässä kohdassa oleva numerotaulu löytyy vintiltä, 1896 maalatussa asussa. Alta näkyy alkuperäinen ruskean ja punaisen yhdistelmä. Sivuille veistetyt koristeet ovat saman tyyliisiä parven alakaton konsolin kanssa. (Kuva 41.)

Kuva 40: Numerotaulu vintillä.
