Opinnäytetyö (AMK)
Rakennustekniikka
Talonstrakennustekniikka
2015

RINTAMAMIESTALON KUNTOARVIO JA KORJAUSSUUNNITELMA

A STRUCTURAL ANALYSIS AND REPAIR PLAN FOR A WOODEN HOUSE FROM THE 1950S.

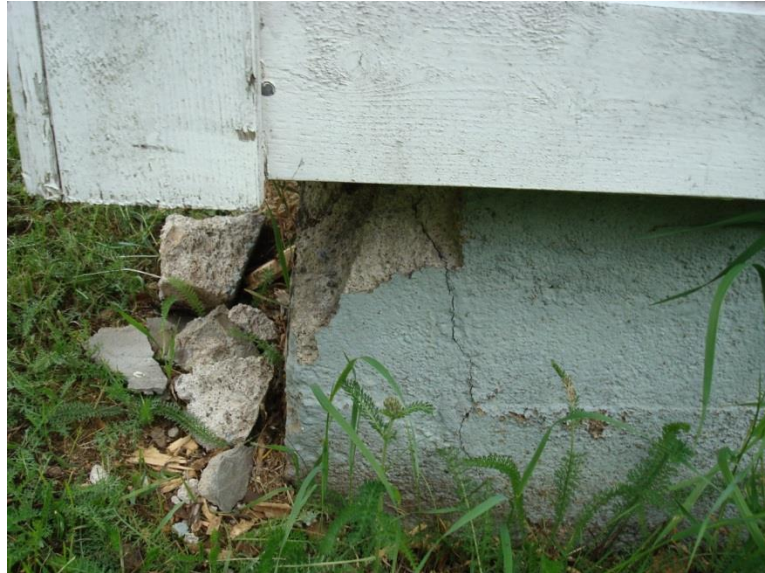
Rakennuksen perustuksena toimii syväperustettu saven päälle valettu perusmuuri/sokkeli. Tämä muuri on haljennut maan liikkeiden takia useasta kohdasta (kuva 2), mutta vaikuttaa kuitenkin kestävältä. Muurissa on vanhalla puolella useita tuuletusaukkoja sekä käyntiluukku. Perusmuuria ei ole eristetty maasta mitenkään, ja näin ollen se nostaa maasta kosteutta kapillaarisesti.

Kuva 2: Perusmuuri on paikoitellen halkeillut.

Sokkeli maalataan ja pinnoitetaan uudelleen. Sokkelin halkeamat eivät ole huolestuttavia. Hulevesien poisto on puutteellinen ja sokkelista puuttuu patolevyt. Rakennuksen ympärille asennetaan salaojaputket sekä sokkeliin patolevyt. Lisäksi asennetaan sadeveden poistoputket. Kaikki hulevedet ohjataan tontin rajalla olevaan ojaan, joka kaivetaan auki. Putkistojen kaivamisen yhteydessä korjataan rakennuksen viereiset kallistukset, niin ettei vesi ohjaudu sokkelille. Vedenpoiston parantumisen myötä sokkeliä pitkin nousevan veden määrä vähenee.

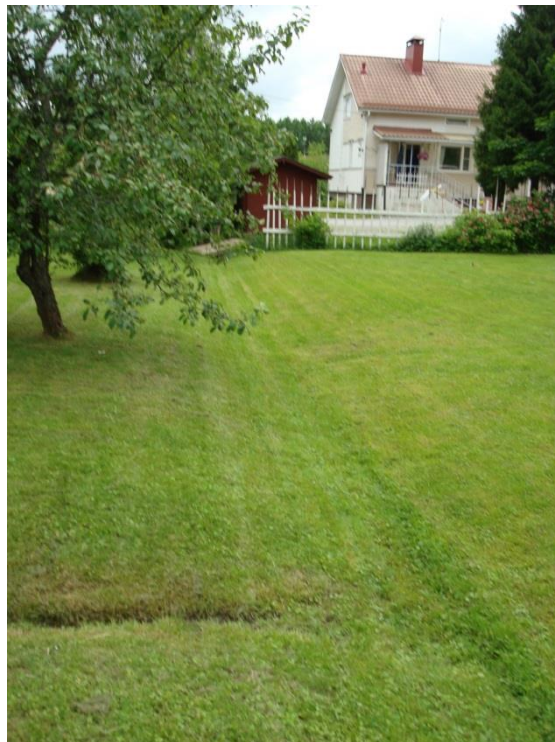
Pihan kallistukset ovat erittäin huonosti toteutettuja, ja ne ohjaavat veden lähinnä rakennuksien seinustoille. Salaojia ei ole ollenkaan. Vesien poistuminen tontilta on heikkoa ja savipohjan takia imeytyminen kestää kauan. Tontin rajalla on oja, mutta se on erittäin matala (kuva 3). Lisäksi katolta tulevien sadevesien poisto on puutteellinen (kuva 4).

Kuva 3: tontin rajalla sijaitseva oja, joka on tarkoitus kaivaa auki ja ottaa käyttöön huleveden poistossa.

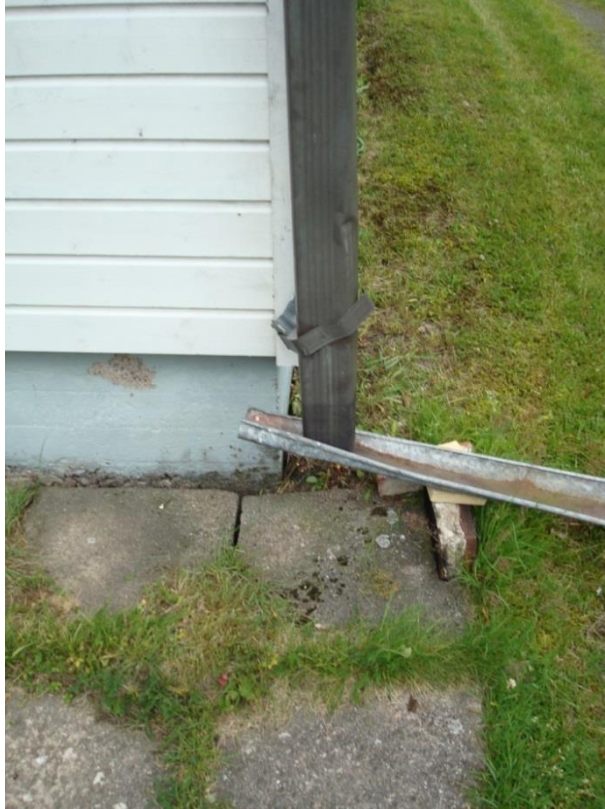
Kuva 4: Puutteellisesti toteutettu sadeveden poisto

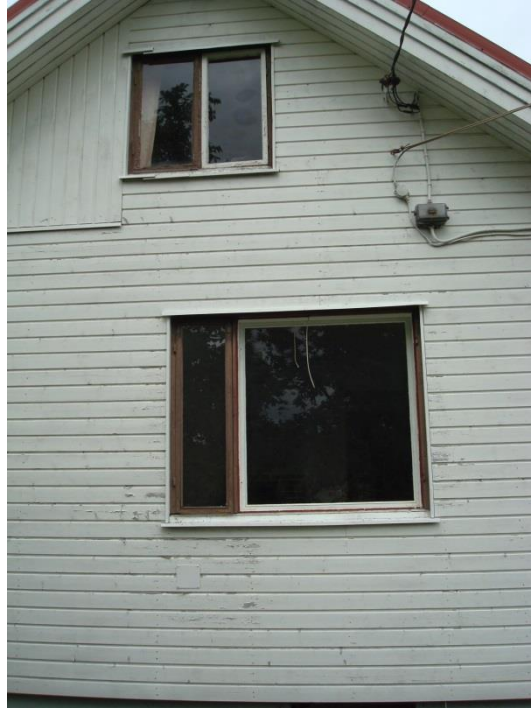
Julkisivun maalaus on huonossa kunnossa, mutta vaikuttaa muuten hyväkuntoiselta (kuva 5). Huomattiin että ullakotilaan ei ole tuuletusta eikä käyntiä ulkokautta, ikkunaa lukuun ottamatta.

Kuva 5: Maalausta vailla oleva julkisivu sekä yläkerran ikkuna.

Ulkopinnat ovat hyvässä kunnossa, ne kelpaavat sellaisenaan puhdistuksen ja maalauksen jälkeen. Peltikatto on uusittu lähiaikoina ja se on erittäin hyvässä kunnossa.

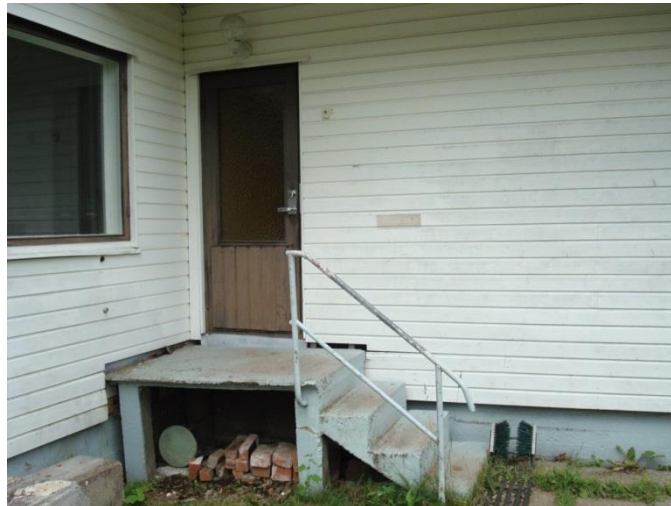
Etuovelle johtavat portaat ovat vanhanaikaiset ja huonossa kunnossa (kuva 6).

Kuva 6: Etuoven portaat poistetaan, ja ovi siirretään toiselle puolelle taloa.

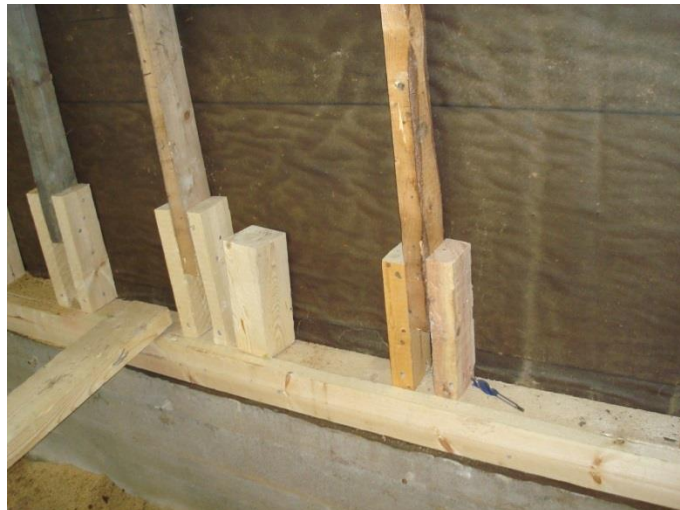
Seinärakenne on hyvin tyypillinen pystypuurunko purueristeellä. Ulkopuolella on tervapaperi, tuulensuojalevy, koolaus ja ilmarako sekä ulkolaudoitus. Sisäpuolinen rakenne ja purueriste on jo poistettu, koska omistaja tietää haluavansa uuden eristeen ja sisäpinnat. Rungon alapuu ja pystytolppien alapäävät olivat homeisia ja hapertuneita, joten korjaus työt on jo aloitettu niiden uusimiseksi. Huomioitiin kuitenkin että tolppien alapäään korjauksessa poistettu osa täytyy uusita painumisen estämiseksi (kuva 7). Alapuu on eristetty perusmuurista bitumihuovalla, koska perusmuuri nostaa maasta vettä kapillaarisesti.

Kuva 7: Runkotolppien alapäävät ja alajuoksu on jo uusittu, mutta runkotolppien tuenta on puutteellinen.

Rungon vahingoittuneet osat korjataan ja eristetään sokkelista nousevasta kosteudesta. Alapuu korvataan kokonaan uudella ja eristetään bitumihuovalla. Runkotolppien vahingoittuneet alaosat uusitaan ja tuetaan kuvan 7 mukaisesti, runkotolpasta poistettu osa korvataan uudella puulla. Vanhat purueristeet poistetaan ja korvataan nykyaikaisella villalla. Sisäpintaan asennetaan ilmansulkupaperi tai höyrynsulkumuovi ja sen päälle kipsilevy. Ulkopinnassa oleva vanha tervapaperi ei toimi höyrynsulkuna ja voidaan jättää paikalleen. Uuden puolen seinärakenteita ei avata (kuva 11).

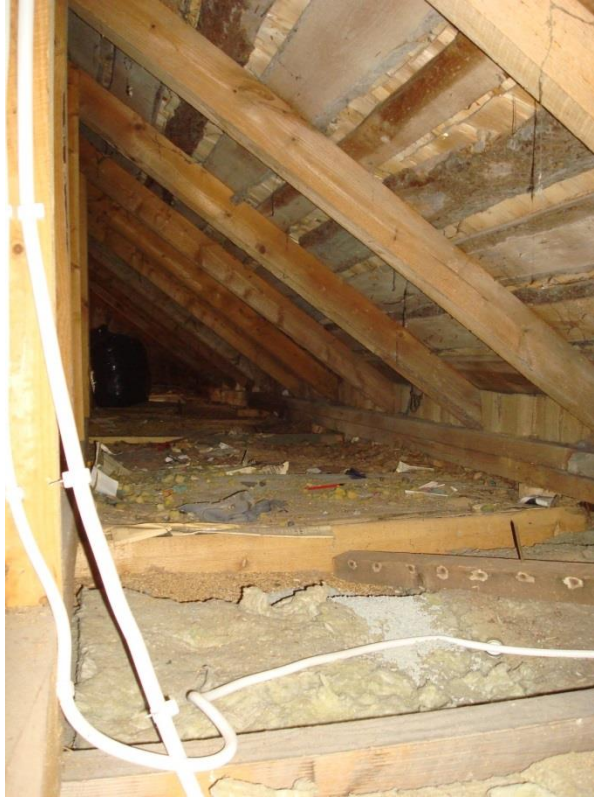
Peltikatto on uusittu ja erittäin hyvässä kunnossa. Kattorakenteet näyttävät sisäpuolelta hyväkuntoisilta ullakkotilan puutteellisesta tuuleutuksesta huolimatta (kuva 8).

Kuva 8: Ullakkotiloissa ei havaittavia kosteusvaurioita puutteellisesta ilmanvaihdosta huolimatta.

Ullakkotila ei ole käytössä, mutta sen tuuletus on puutteellinen. Tällä hetkellä käynti on sisäpuolella olevasta luukusta. Ullakkotilassa on ikkuna, mutta ei lattiaa tai tarvittavia tuuletusaukkoja. Ullakkotilaan olisi helppo tehdä lisää

Ilmanvaihto päätettiin säilyttää painovoimaisena. Ullakolle sekä tuulettuvaan alapohjaan pitää lisätä tuuletusta. ullakolle asennetaan molempiin päihin rakennusta tuuletusritilät. Ryömintätilassa varmistetaan että tuuletusaukkojen pinta-ala on 4-8 promillea ryömintätilan pinta-alasta.

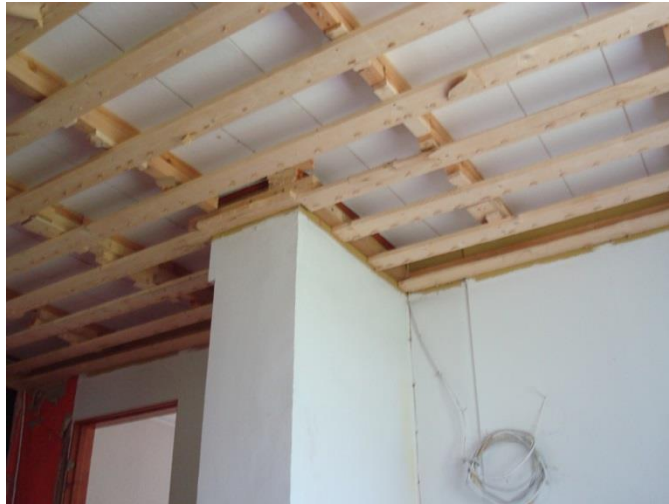
Yläpohjan ja piipun liittymäkohdan havaittiin olevan palomääräysten vastainen. Todettiin, että piipun liittymäkohta täytyy purkaa ja tehdä palomääräysten mukaiseksi (kuva 9).

Kuva 9: Paloturvallisuusmääräysten vastaisesti tehty piipun ja katon liittymäkohta.

Savupiippu vaikuttaa hyväkuntoiselta ja nuohouksen jälkeen käyttökelpoiselta. Savupiipun paloturvallisuutta pitää parantaa. Muurattu piippu pitää pinnoittaa

rakennuksen sisäpuolisin osin esim 10mm paksulla rappauksella tai 5mm paksulla A1 luokan tasoitteella. Lisäksi savupiipun välipohjan läpimenokohtaan asennetaan vähintään 100mm paksu lämpöä eristävä kerros (esim. palovilla). Muut kuin A1 luokan rakennustarvikkeista tehdyt rakennusosat sijoitetaan vähintään 100mm etäisyydelle savupiipun ulkopinnasta. (E3 Suomen rakentamismääräyskokoelma)

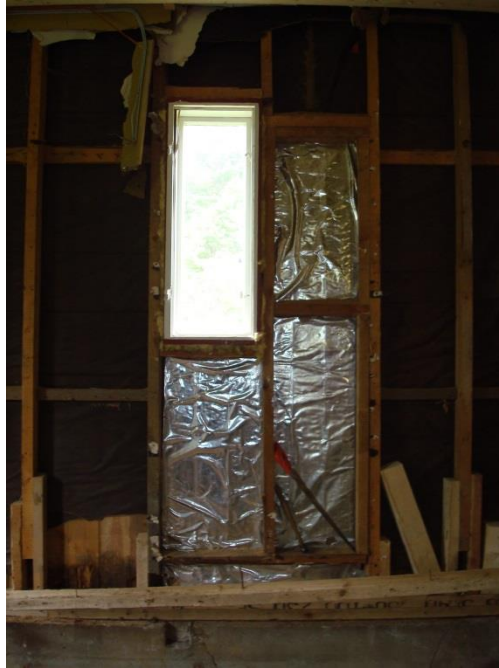
Ikkunat ovat huonokuntoiset ja yksilasiset. Lämmöneristävyyttä saadaan parannettua uusimalla ikkunat. Tässä pyritään kustannusten laskemiseksi käyttämään vakiomittaisia ikkunoita, jos mahdollista. Asiakas suunnittelee siirtävänsä ulko-oven paikan takaisin alkuperäiselle paikalle tien puolelle ja samalla ovi uusitaan (kuva 10). Ullakon ikkunaa ei ole tarvetta uusia. Palotikkaille ei ole tarvetta, koska yläkerta ei ole asuinkäytössä.

Kuva 10: Ulko-ovi siirretään sen vanhalle paikalle tien puolelle.

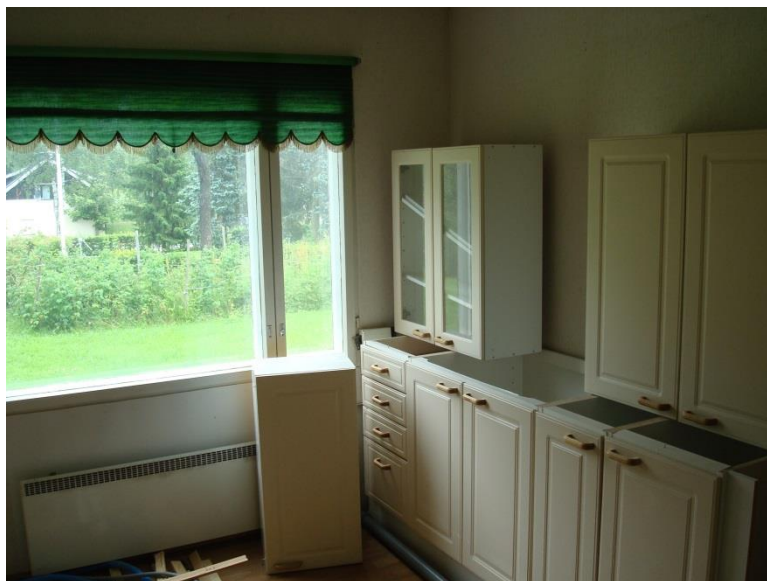
Kuva 11: Uuden puolen seinä ja lattiarakenteet on jo uusittu ja jätetään sellaisiksi.

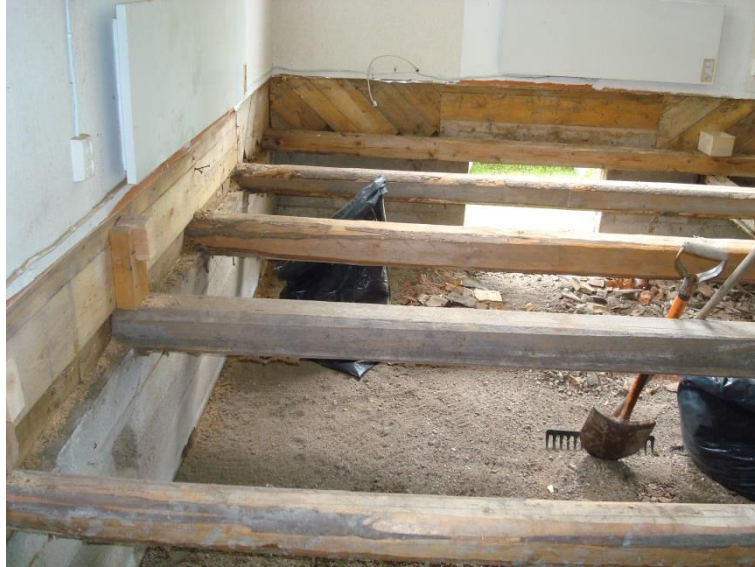
Kuva 12: Vanha alapohja on purettu. Taustalla on vanha poistettu käyntiluukku.

Suosittelin että vanhan puolen alapohja puretaan kokonaan. Sen alla oleva orgaaninen materiaali - ja mahdollisesti savea - poistetaan sokkelin alapintaan asti ilmatilan lisäämiseksi vaadittuun 800 mm:iin (kuva 12). Alapohja korjataan rossipohjaisena vanhaa rakennetta mukaillen (kuva 13).

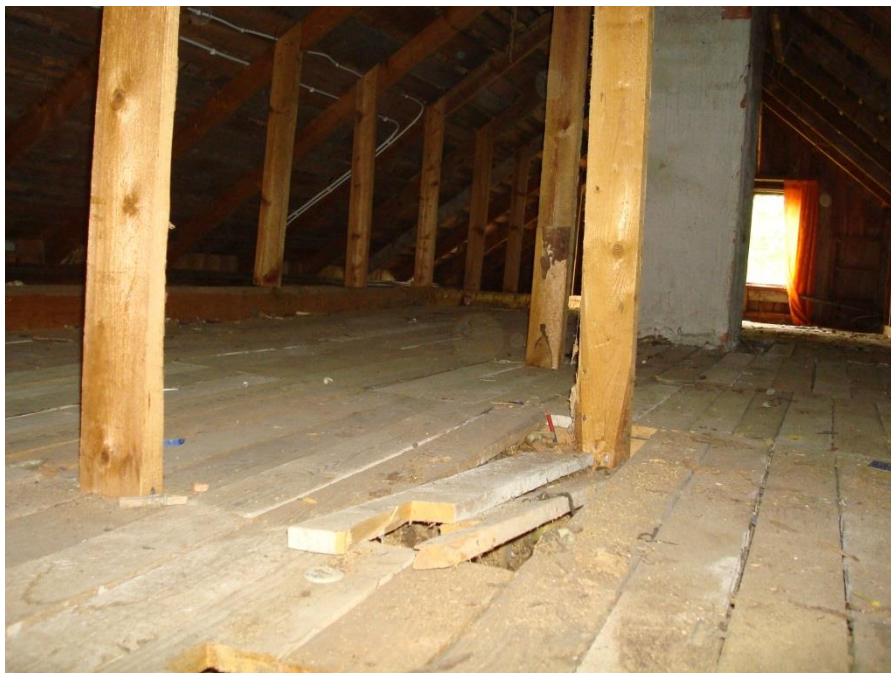
Kuva 14: Ullakotila

kylmää säilytystilaa, jos siihen on tarvetta (kuva 14). Sinne asennetaan tuuletussäleiköt molempiin päätyihin.

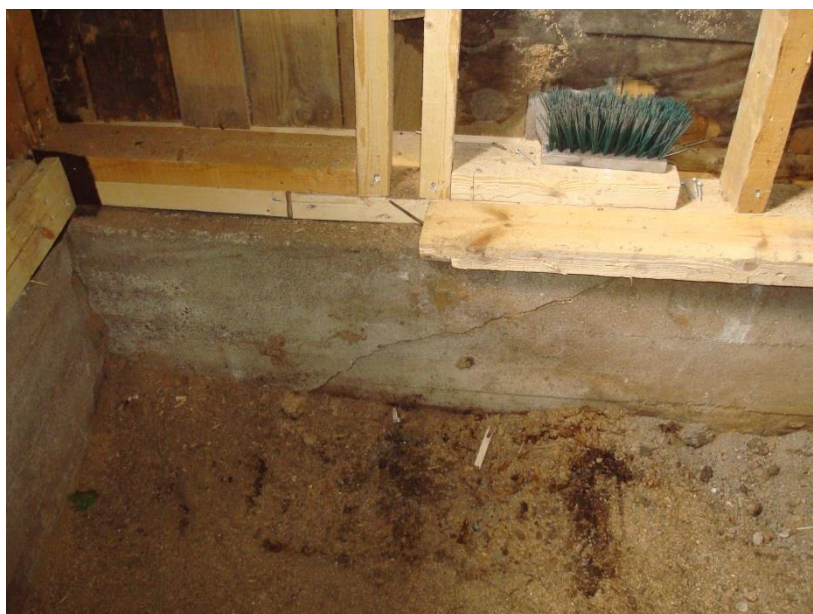
Kuva 16: Perusmuurin halkeama

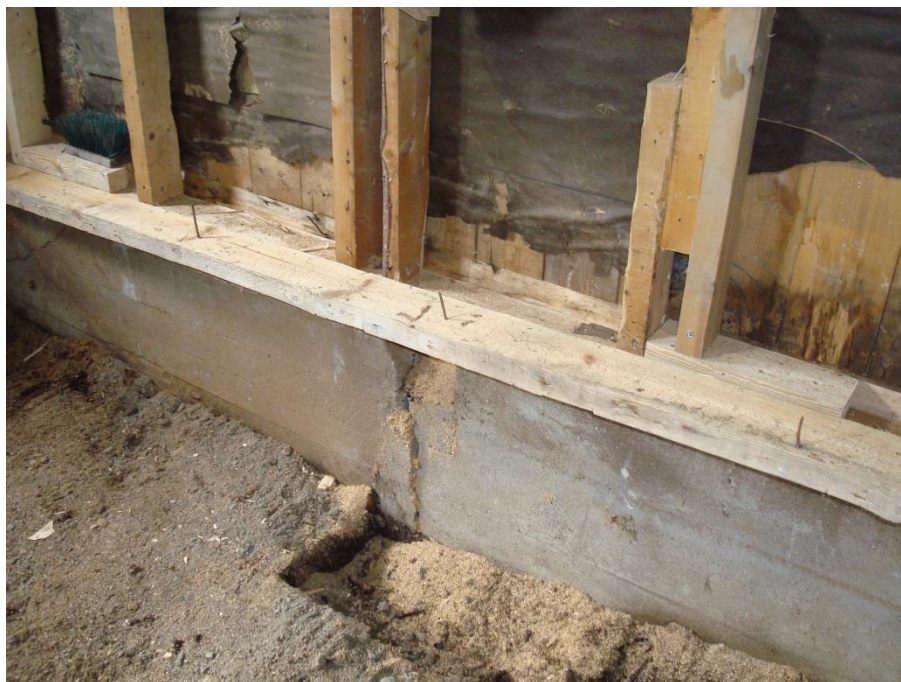
Kuva 19: perusmuurin halkeamia
