1980-LUVUN PIENTALOJEN TYYPILLISIÄ VIRHEITÄ JA  
TUTKIMINEN ESIMERKKIKOHOEES

# TYPICAL FAULTS IN BUNGALOWS FROM 1980'S AND INSPECTION AT EXAMPLE TARGET

## Omakotitalon kuntotarkastus ja korjausehdotukset

Kärsämöntie 5, 28660 Pori

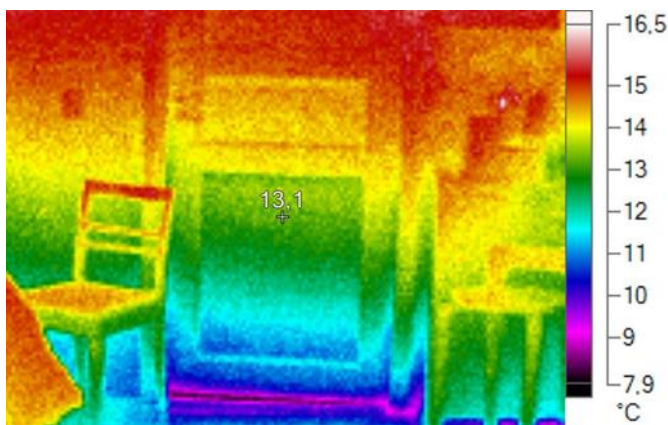
Kuva 3. Lämpökamerakuva Kärsämöntie 5, laite FLUKE tir ,  
Kuvasta näkee lattian huomattavasti ympäristöä matalamman pintalämpötilan. Punaiset alueet oli +16°C ja oven kynnyksen mustana näkyvä +8°C. Nilkat ovat erityisen herkäät aistimaan vedontunnetta, jollaista syntyy kuvan mukaisissa olosuhteissa.

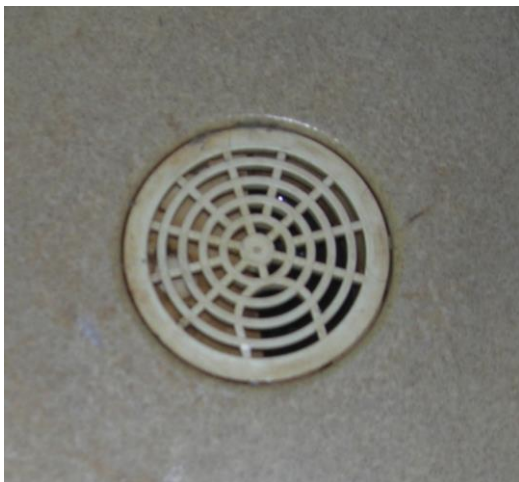
Alapohjan tutkimukset rajoittuivat aistienvaraiseen havainnointiin ja pintakosteusmittari tarkasteluun. Pesuhuoneen lattiakaivon ympärillä mitattiin korkeaa kosteutta,

muovimatto kupruilee noin neliön alueelta ja lattian nurkassa on reikä matossa. Muissa tiloissa pintamateriaalien muutokset johtuvat käytön aiheuttamasta kulumisesta.

Kuva 4. Pesuhuoneen lattiakaivo

Pesuhuoneen pintamateriaalit ovat käyttöään ylittäneet ja uusiminen on tarpeen. Havainnot lattian muovimatossa viittaavat mahdolliseen vaurioon, joka vaatii lisätutkimuksia. Saneerausta suunniteltaessa matto poistetaan ja laattaan tehdään kosteusmittareilla porareikämittauksia, joilla selvitetään laatan ja eristeen kosteus

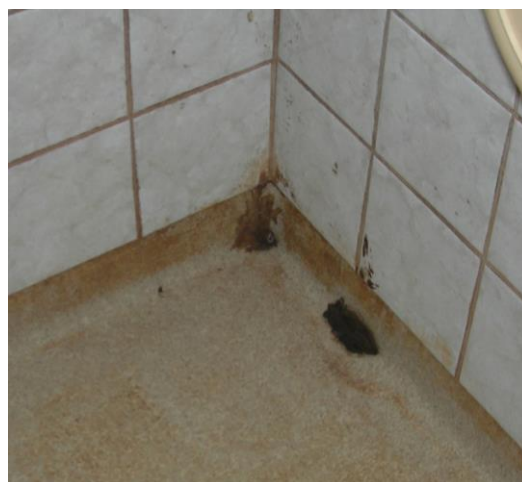
Kuva 5. Pesuhuoneen nurkka

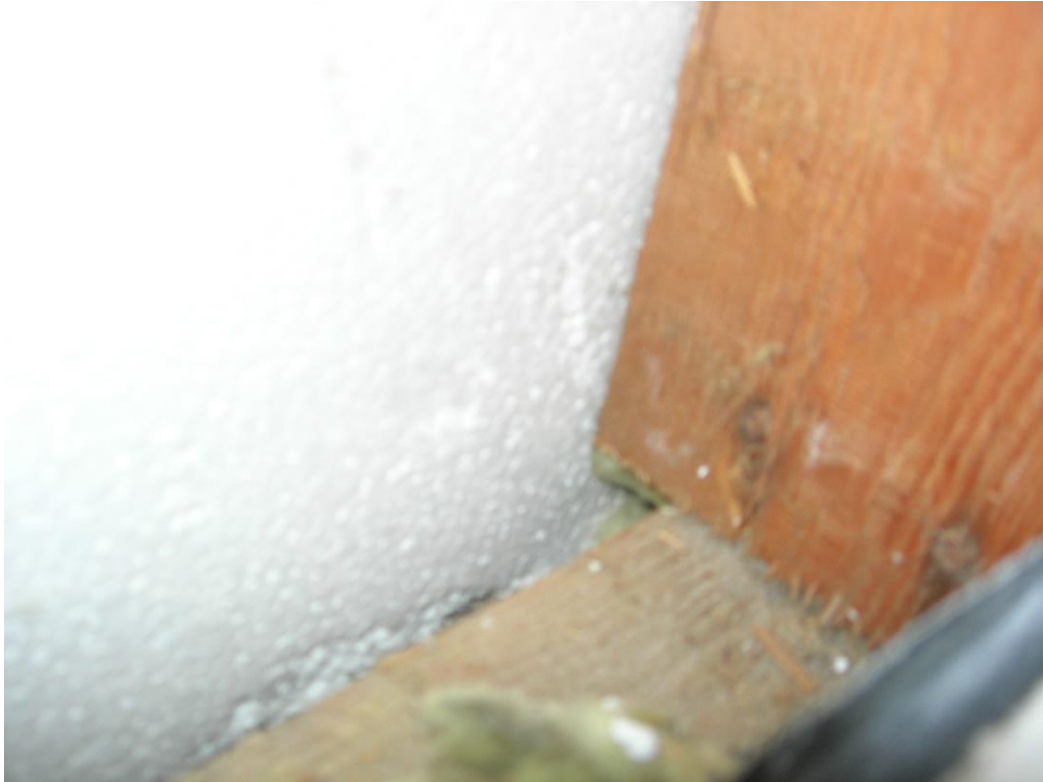
Valesokkelirakenteen tarkastamiseksi tehtiin sisäkautta seiniin aukot kahteen eri paikkaan, makuhuoneen nurkkaan talon luoteis-kulmassa sekä kodinhoitohuoneen ulko-oven, talon koilis-kulman seiniin. Aukoista tehtiin tarpeeksi isot, 200\*200mm ja 600\*200mm, jotta rakenteiden näkeminen, haistaminen ja tunnustelu oli mahdollista. Alajuoksun alla on bitumikermi kapillaarikatkona ja harkkojen sekä puurungon välissä styrox-levytyt, jotka ovat estäneet liiallisen kosteuden pääsyn puurakenteisiin ja villoihin. Kodinhoitohuoneen nurkassa villoissa on nähtävissä vähäistä tummumista. Ei havaittu korjausta vaativia vaurioita. Katso kuvat 7. ja 9.

Kuva 7. Valesokkelirakenteen eriste, alajuoksu ja runkotolpan alapää, Mh, talon luoteiskulma

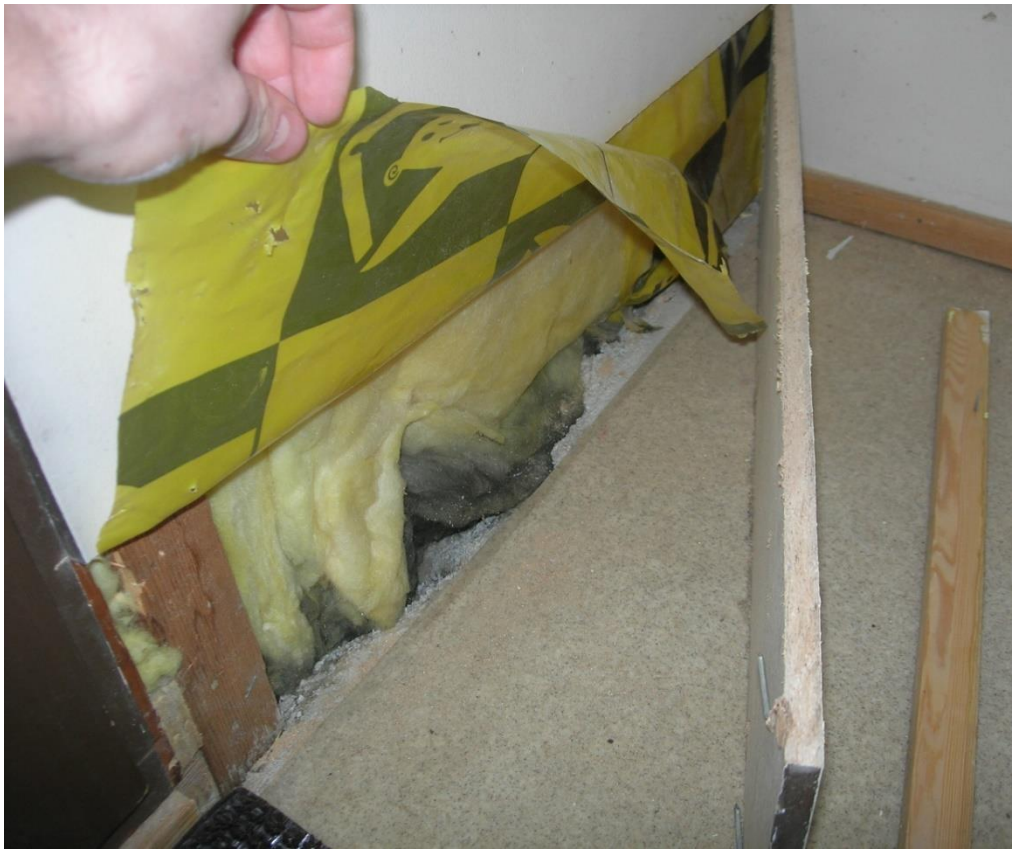
Seinissä ei ole havaittavissa vaurioihin viittaavia muutoksia. Lämpökamerakuvausta suorittaessa ja kuvia tulkitsemalla on nähtävissä seinärakenteen sisältävän helposti lämpöä läpäiseviä osia, joiden energiatehokkuus on heikko. Asukkaiden kokemuksen mukaan pintojen lämpö on kuitenkin riittävä, joten lisäeristäminen ei ole tarpeellista, eikä myöskään suositeltavaa korkeiden kustannusten ja pitkän takaisinmaksuajan vuoksi.

Kuva 9. Kodinhoituhuone, koilis-kulma

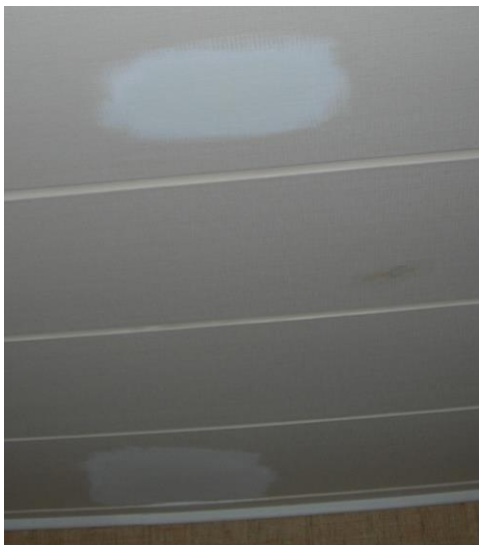
Yläpohjan tutkiminen tapahtui sisäkattojen tarkastuksella silmämääräisesti ja lämpökameralla kuvaten sekä eristetilan tarkastuksella vintin kautta. Etelän puoleisten makuuhuoneiden ja tuvan sisäkatoissa on jälkiä veden valumisesta, jota on asukkaiden mukaan tapahtunut joskus talvisin, lumen tuiskattua välikatolle eristetilaan ja sitä kautta sulaessa läpäisemällä rakenteet. Kuva 12. Lämpökamerakuvauksessa näkyi tuvan katoissa kaksi kohtaa, joissa pintalämpötila oli pieneltä alueelta 2-5 astetta ympäröiviä pintoja alhaisempi.

Kuva 12. Makuuhuone, kaakko

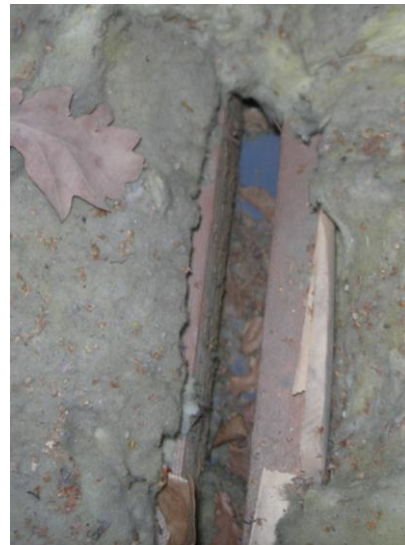
Eritetilaa tutkiessa havaittiin villojen olevan toisin paikoin painuneita, huonosti paikoillaan olevia ja peitettynä varastoidun tavaran alle. Kattotuolien kahdesta laudasta tehdyn alaparteen välit olivat joissain kohdissa täysin eristeettä, joka mahdollisesti aiheutti lämpökameralla havaitun vuodon. Kuva 14.

Kuva 13. Välikatto, alapaarteen rako

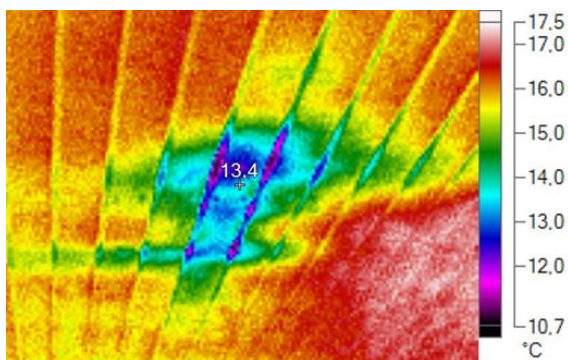
Kuva 14. Lämpökameran kuva, Tuvan katto, 5.1.16

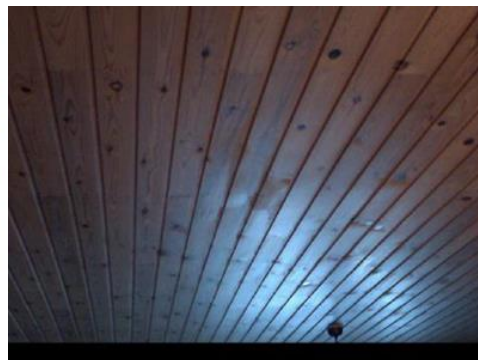
Kuva 15. Valokuva, sama kohta 5.1.16

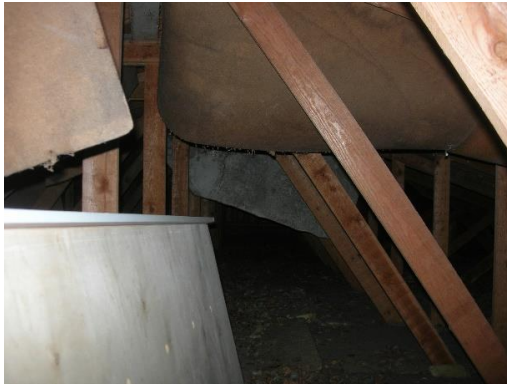
Kuva 17. Väläkattolla roikkuvat aluskatteet

Vaurioituneet aluskatteet tulee poistaa ja tilalle kiinnittää muovialuskatetta niin, että rakenneosa toimii tarkoituksen mukaisesti. Räystään nurkalle uittava tiili suoritetaan ja lahonnut lauta vaihdetaan. Halkeilleet kattotiilet vaihdetaan ehjiin.

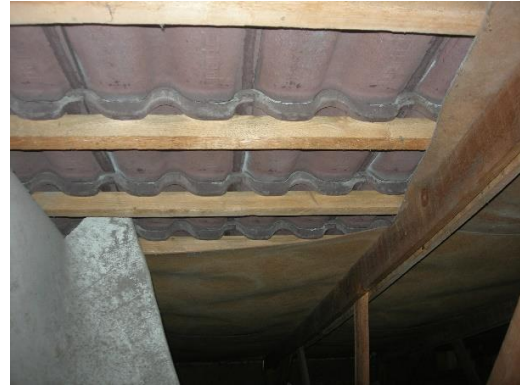
Ruoderimat on nähtävissä välikatolla monista kohdista ja niissä ei ole havaittavia vaurioita. Kuva 18.

Kuva 18. Ruoteet ja tiilet nähtävillä

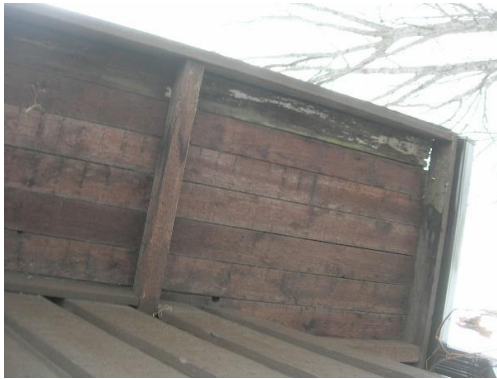
Betonikattotiilet ovat pääosin hyväkuntoisia ja ehjiä. Muutama lohjennut harjatiili on korjattu liimalla ja parista tiilestä puuttuu nurkaasta pieni pala. Talon ympärillä kasvaa korkeita puita, joista varisee siemeniä, lehtiä, oksia ja valuu eritteitä katolle, joka antaa ravintoa ja kasvupohjan kasveille eliöille. Katolla kasvaa sammalta, jota on asukkaiden toimesta putsattu pois vuosittain. Katon luoteisnurkassa on tiili vinossa, josta valuu vettä räystäas laudalle, joka on lahonnut. Kuvat 19 ja 20

Kuva 19. Lahoa, luoteis-nurkka

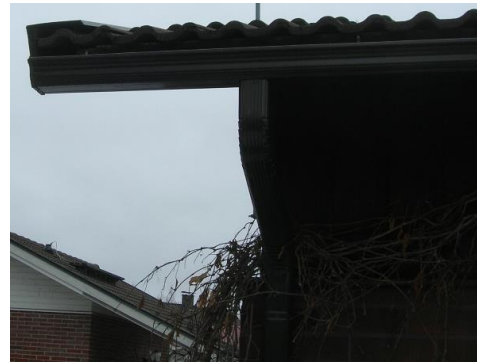
Kuva 20. Vettä uittava nurkka

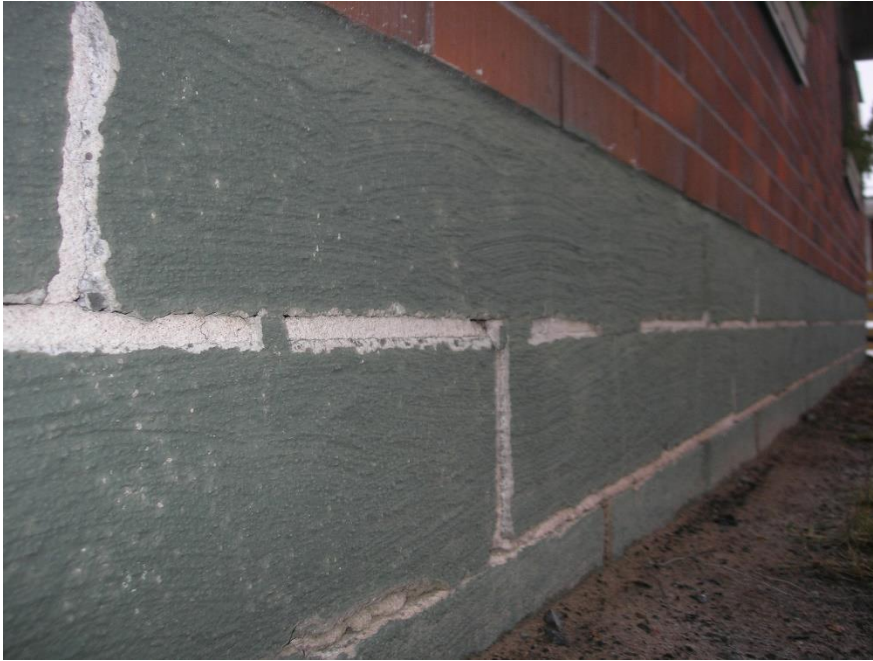
Tiiliverhous on ehjä ja ainoa havaittu poikkeavuus on saunan kohdalla tiilen pinnalla oleva harmaa jäkälä, joka voi mahdollisesti viitata kosteuteen rakenteessa, lisätutkimuksia suoritettava saunan saneeraustöiden suunnitteluvaiheessa. Valesokkelin rapaus on monin paikoin rapistunut ja muuraussaumojen kohdalta laastia on irronnut syvemmältäkin. Eteläseinällä rapistuminen on laajinta.

Kuva 22. Eteläseinustan rapistunutta valesokkelin pintaa

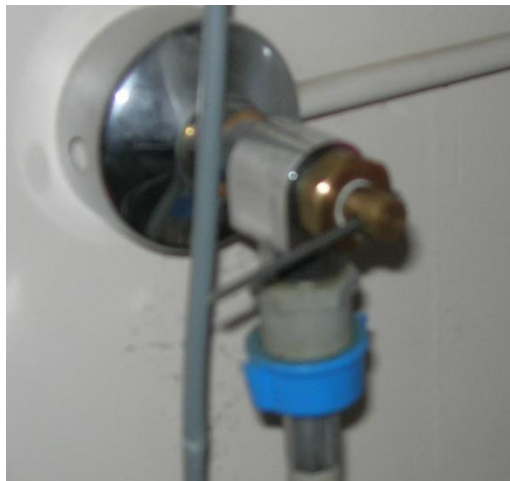
Vesijohdoissa ei ole havaittu vuotoja eikä muita vaurioita. Keittiön hanan tiiviste vuotaa niin, että vettä ottaessa tiskipöydälle tulee vähän vettä. Pyykinpesukoneen vesipisteen hanasta puuttuu kahva.

Kuva 25. Pyykkikoneen hana

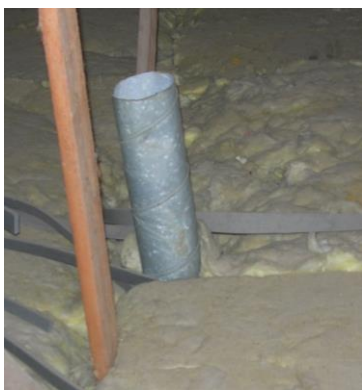
Kuva 26. Wc:n tuuletus välikatolla

Tuloilmaventtilien lisäys esim. tuuletuikkunoihin.

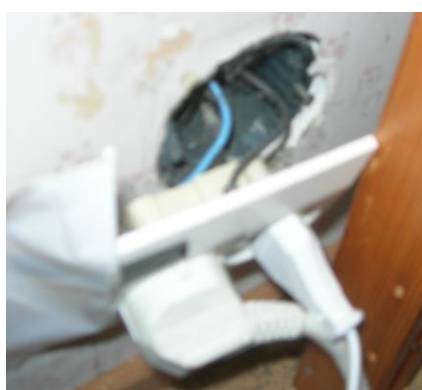
Kuva 27. Irtonainen sähkörasia

Sähköasiat kiinnitetään asianmukaisesti paikoilleen.
