Kymintehtaan Ruukinportin reliefien restaurointisuunnitelma

Opinnäytetyö

Marraskuu 2015

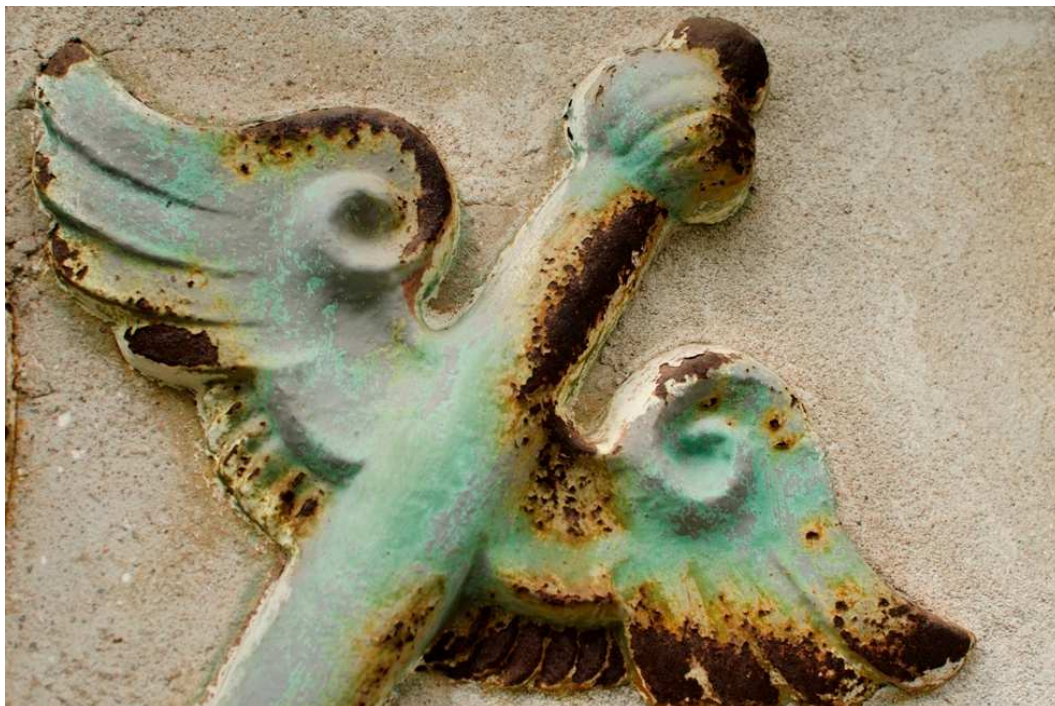
Reliefien rapatut taustat on ilmeisesti aikaisemmin käsitelty kalkkimaalilla, joka oli 1920-luvulla yleisesti käytössä rappausten pintakäsittelyaineena. Maalista on jäljellä lähinnä pieniä roiskeita valurautaosien reunoilla. Laastinäytteelle tehdyssä ohuthietutkimuksessa havaittiin jäämiä epäorgaanisesta pinnoitteesta, joka on todennäköisesti juuri kyseinen kalkkimaalikerros (kuva 8).

Kuva 8. Sauvan reunoilla näkyy jäämiä valkoisesta maalista. Vihertävä sävy on tyypillinen kuparipatinalle, kun taas tummanruskea aines on valuraudan korroosiotuotteita, ruostetta. Harmaa maali on todennäköisesti korroosionestomaalia. (Kuva: Heidi Kero.)

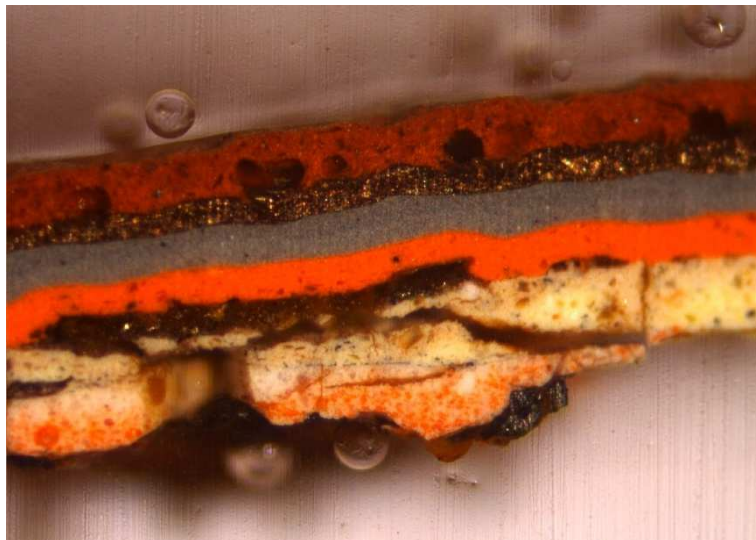
Kolme maalikerrosta esiintyivät jokaisessa maalinäytteessä, harmaa, tummanpunainen ja kirkkaan oranssinpunainen maalikerros (kuvat 9 ja 10). Kirkas punainen maali on alimpana, raudan päällä. Se on todennäköisesti lyijymönjää, jolle kirkas punainen väri on tyypillinen. Lyijymönjää on perinteisesti käytetty rautaesineiden ruostesuojaukseen pohjamaalina, mutta myös koristelussa helakan punaisen värinsä vuoksi. Lyijymönjä on tunnettu jo

Kuva 9. Poikkileikkausnäyte 2. Uusin maalikerros ylimpänä. (Kuva: Kero & Tolonen 2014.)

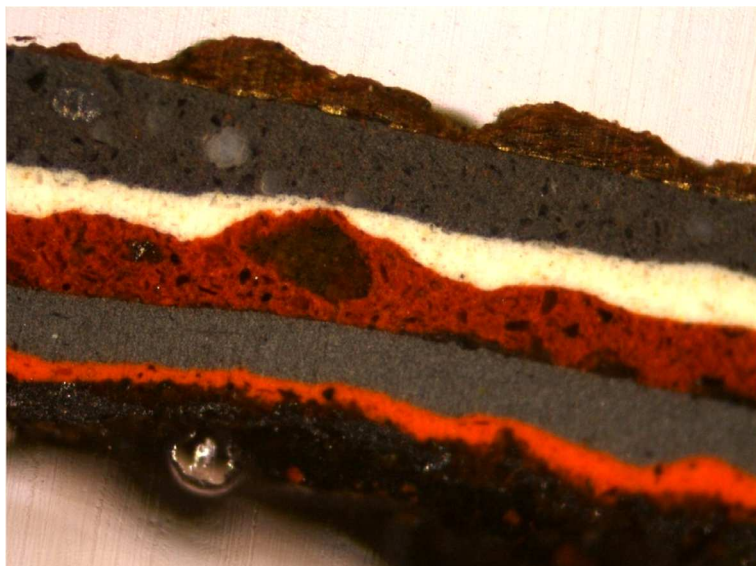
Kirkkaan punaisen kerroksen päällä on jokaisessa näytteessä harmaa, tiivis maalikerros, joissain näytteissä kahteen kertaan siveltyinä. Maali on todennäköisesti toiminut kosteudeneristeenä, sillä lyijymönjä on huokoista ja vaatii siksi päälle erillisen kosteudelta suojaavan maalikerroksen. Ylempi harmaa, huokoinen kerros (kuva 10) saattaa olla Ferrex-tuotenimellä markkinoitua ruosteenestomaalia, joka on tavallinen ja yleinen valmiina tuotteena saatava maali. Sitä on saatavilla muun muassa harmaana ja punaisena. Näytteissä lähempänä pintaa oleva hieman tummemman punainen ja samoin huokoinen maalikerros voi siis olla samaista ruosteenestomaalia eri sävyisenä. Kyseisen tyyppisissä valmismaleissa ei olla enää viime vuosikymmeninä käytetty lyijymönjää sen vaarallisuuden vuoksi. Maalit ovat todennäköisesti myöhempien korjausten yhteydessä lisättyjä ruosteenestokerroksia, joilla ei kuitenkaan huokoisuutensa vuoksi ole ollut riittäviä eristysominaisuuksia estämään kosteuden pääsyä niiden alla oleviin kerroksiin.

Kuva 10. Poikkileikkausnäyte 6. Uusin maalikerros ylimpänä. Alemmat harmaat maalikerrokset ovat selkeästi tiiviimpiä kuin ylin harmaa kerros ja punaiset kerrokset. (Kuva: Kero & Tolonen 2014.)

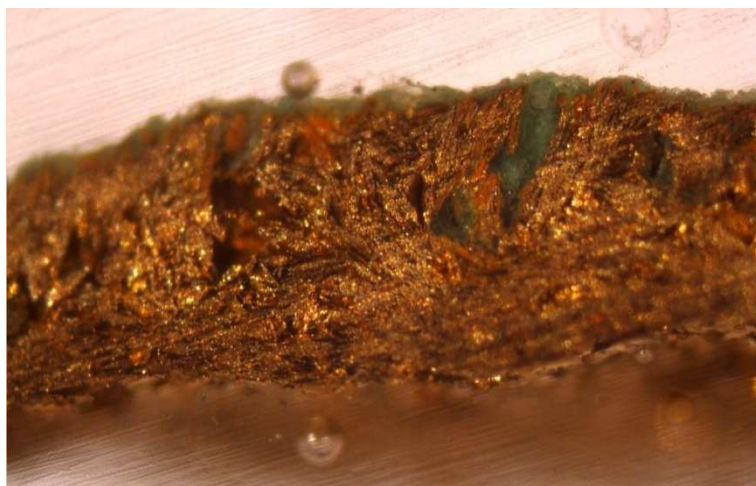
Osassa näytteitä on nähtävissä kultausta jäljittelevä maalikerros (kuvat 11 ja 12), joka on todennäköisesti pronssimaalia. Pronssi on kuparin ja tinan metalliseos, ja kyseisen maalikerroksen pintaan on muodostunut kuparille ominainen vihreä patina niillä kohdilla, joissa maali on ollut kosketuksissa ilman kanssa. Pronssimaali on tunkeutunut paikoitellen sen päällä olevien korroosionestomaalien läpi ja maalin muodostamien valumajälkien perusteella se vaikuttaisi pehmenneen nestemäiseksi (kuva 12). Tämä voi olla seurausta maalin sideaineen reaktiosta muihin maaleihin tai pronssin hapettumiseen. Raaka pellavaöljy maalin sideaineena saattaa aiheuttaa kyseisen kaltaisen reaktion,

Kuva 11. Poikkileikkausnäyte 3b, jossa näkyy osin vihreäksi patinoitunutta pronssimaalia. (Kuva: Kero & Tolonen 2014.)

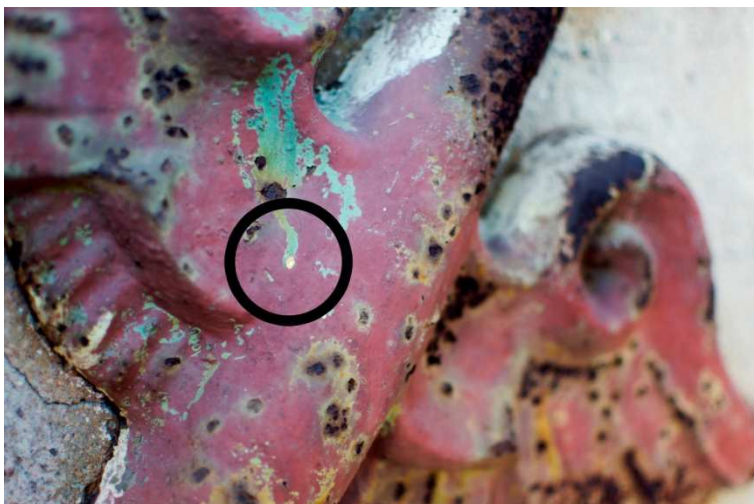
Kuva 12. Näyte 3b otettiin ympyrän osoittamasta kohdasta. Pronssimaali on valunut punaisen korroosionestomaalin päälle ja patinoitunut vihreäksi altistuttuaan hapelle. Näytepalan alta paljastui oksidikerroksen suojaamaa, kullan tavoin kiiltävää pronssimaalia. (Kuva: Kero & Tolonen 2014.)

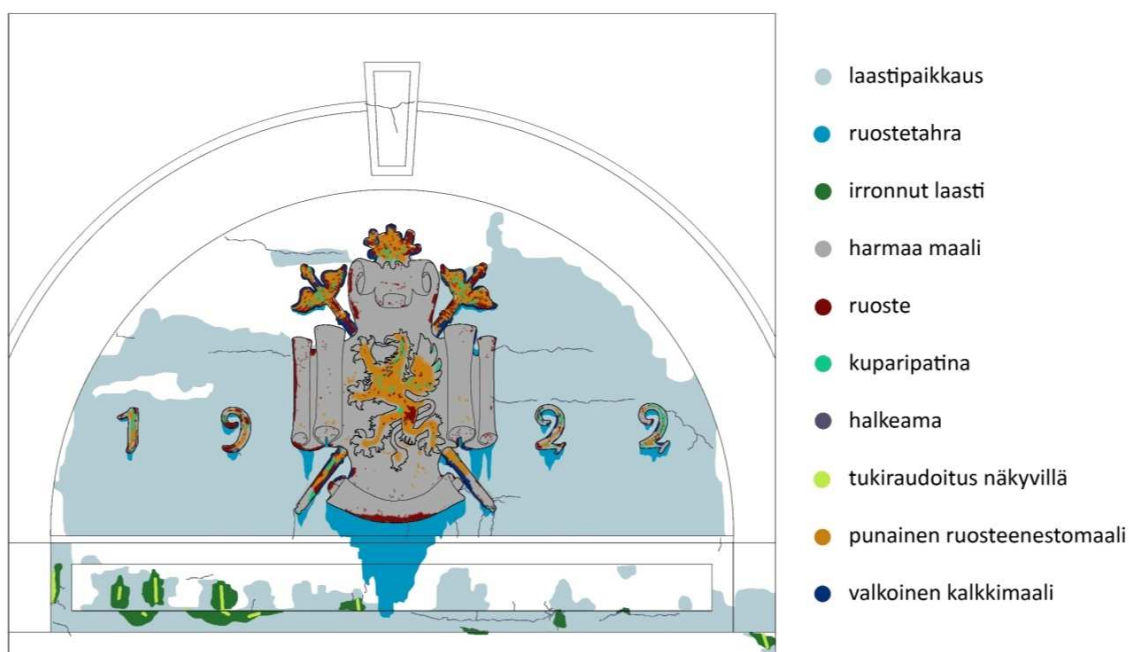
Kuva 14. Vauriokarttoitus lännenpuoleisesta reliefistä. Liite 6. (Kero & Tolonen 2014.)

Seuraava vauriokartoitus (kuvat 14 ja 15) perustuu lähinnä visuaaliseen havainnointiin. Sen vuoksi on tärkeää, että reliefien ja rappauspintojen kuntoa tutkitaan lähemmin vielä restauroinnin yhteydessä. Erityisesti valurautaosien ja tukiraudoitusten korrodoitumisen laajuus vaatii tarkkaavaisuutta, samoin

laastipaikkauksien kunto. Alkuperäinen rappaus vaikuttaa suhteellisen hyväkuntoiselta.

Reliefien ja niiden taustojen vauriot johtuvat enimmäkseen vaihtelevista sääolosuhteista ja niiden mukanaan tuomista kosteuden ja lämpötilan vaihteluista. Reliefit on sijoitettu pieneen syvennykseen, joka ei kuitenkaan tarjoa suojaa sateelta, tuulelta saati auringon säteilyltä. Laastitaustan tukiraudoitukset on ilmeisesti asennettu liian lähelle pintaa, jolloin laastikerros ei ole ollut riittävän paksu estääkseen raudoitusten ruostumisen. Ruostuminen taas on aiheuttanut muodonmuutoksia tukirautoihin, mikä on todennäköisesti johtanut rappauspinnan rikkoutumiseen. Vaurioitunutta rappausta on jossain vaiheessa korjattu laastipaikkauksilla, joissa on ilmeisesti käytetty varsin kalkkipitoista laastia. Alkuperäisen laastin korkean sementtipitoisuuden ja mahdollisesti myös tukiraudoitusten edenneen korrodoitumisen vuoksi osa paikkauksista on kuitenkin irronnut jättäen tukiraudoitukset jälleen vaille suojaa. (Räsänen, 2014.)

Korroosio on vaurioittanut myös itse reliefejä. Maalikerrokset ovat rikkoutuneet niiden alla etenevän ruostumisen vuoksi, ja toisaalta maalikerrokseen muistakin syistä – kuten kulumisesta – aiheutuneet rikkoutumat ovat mahdollistaneet kosteuden pääsyn valuraudan pinnalle ja siten edesauttaneet korrodoitumista. Valurautaosiin muodostunut ruoste on värjännyt sadevettä, joka taas on valuessaan värjännyt reliefien alapuolisia laastipintoja.

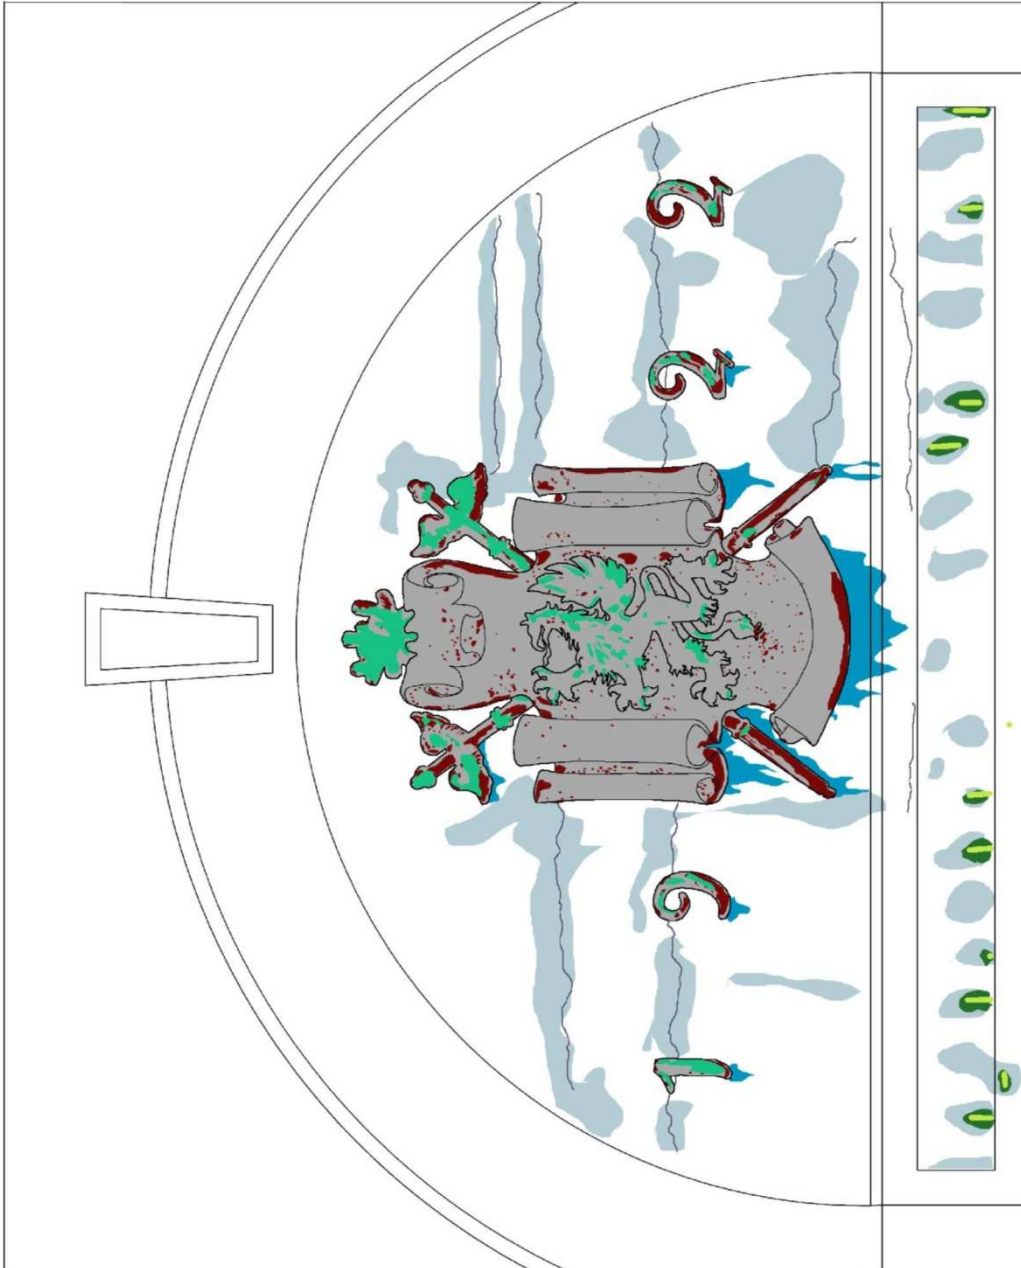
ITÄPUOLEN RELIEFIN VAURIOKARTTOITUS

- laastipaikkaus
- ruostetahra
- irronnut laasti
- harmaa maali
- ruoste
- kuparipatina
- halkeama
- tukiraudoitus näkyvillä
