Saimaan ammattikorkeakoulu  
Tekniikka Lappeenranta  
Rakennustekniikan koulutusohjelma  
Rakennesuunnittelu

## **Tiilirunkoisen rakennuksen mallipohjainen korja- ussuunnittelu**

Opinnäytetyö 2018

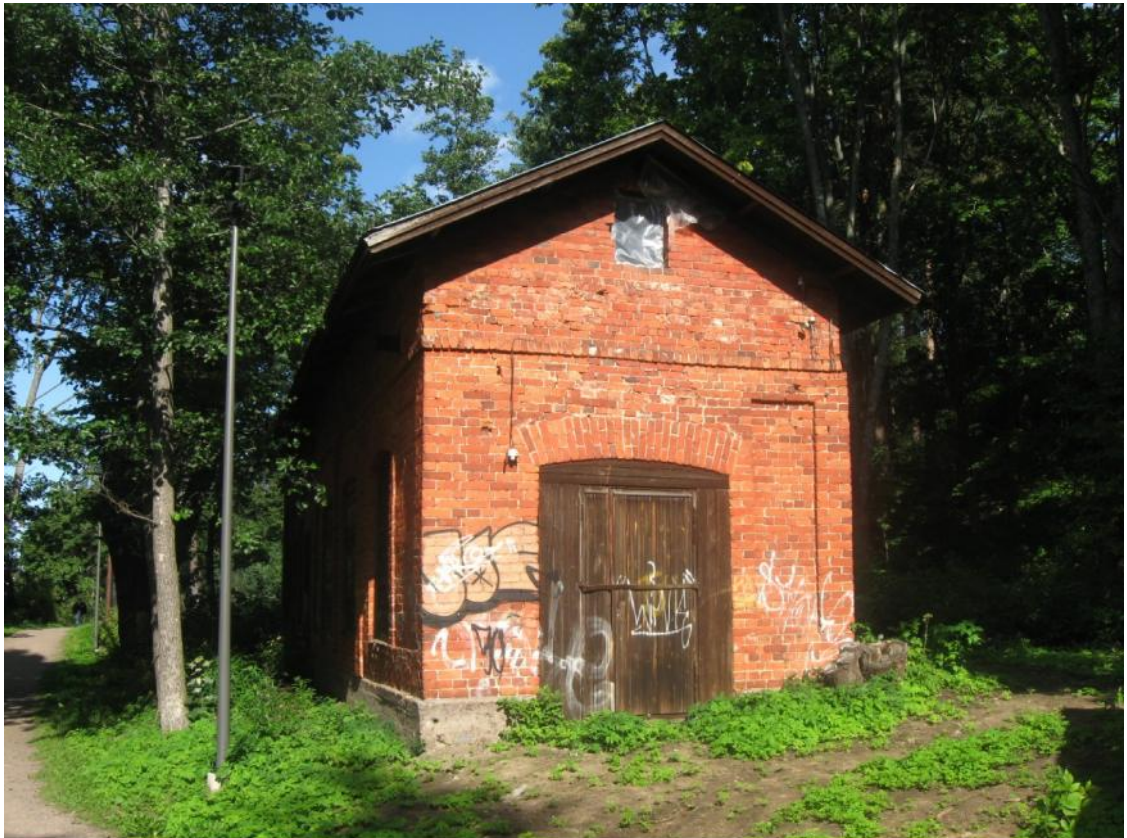
Kuva 2. Pumppuamoraakennus etelästä

Kuvassa 2 on pumppuonerakennus makeistehtaan suunnalta rantaraitilta kuvattuna. Rakennus on ollut pitkään vailla kunnollista käyttöä ja ylläpitoa. Hoidtamattomana se on rapistunut ympäristön vaikutuksesta ja sitä on töhritty kauttaaltaan spraymaalauksilla.

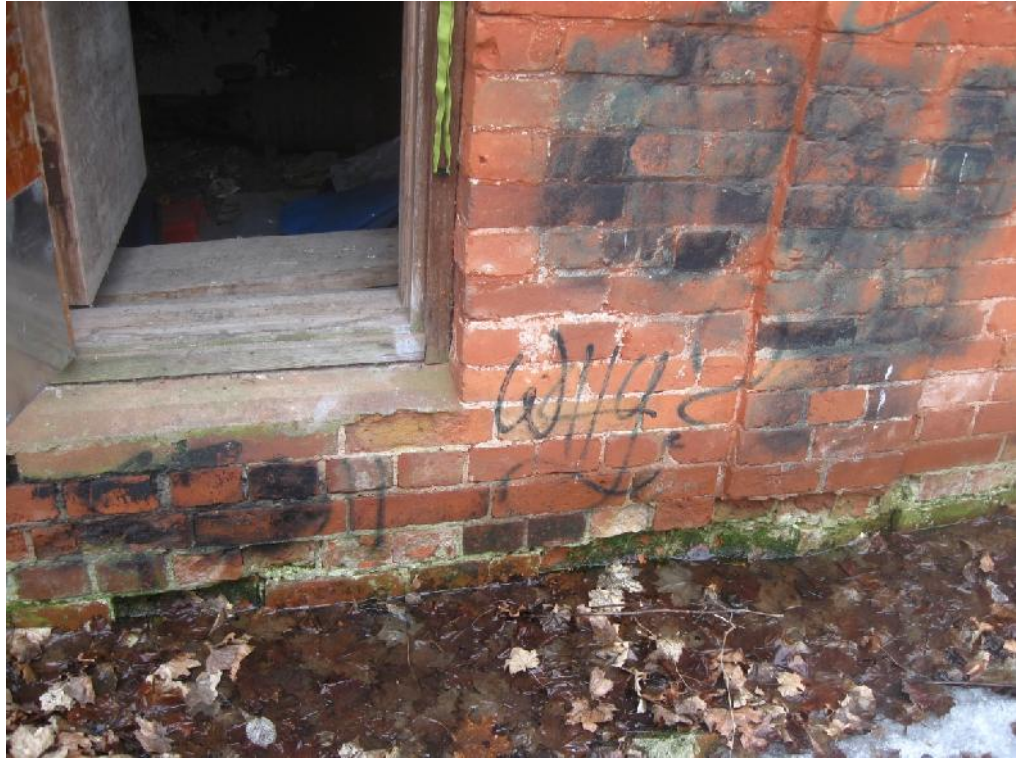
Rakennuksen ympärillä ei ole tämän hetkisen tiedon mukaan olemassa minkäänlaisia salaojia. Rakennus sijaitsee jyrkästi viettävän rinteiden alapuolella ja sade- sekä sulamisvedet keväällä jäävät seisomaan seinien vierille. Seinille on alkanut kerääntymään levä- tai sammalkasvustoja. Muuraus on lohkeillutta, ilmeisesti kosteuden ja pakkasen yhteisvaikutuksesta. Lisäksi myös alapohjan betonilaatat ovat maanpinnan alapuolella.

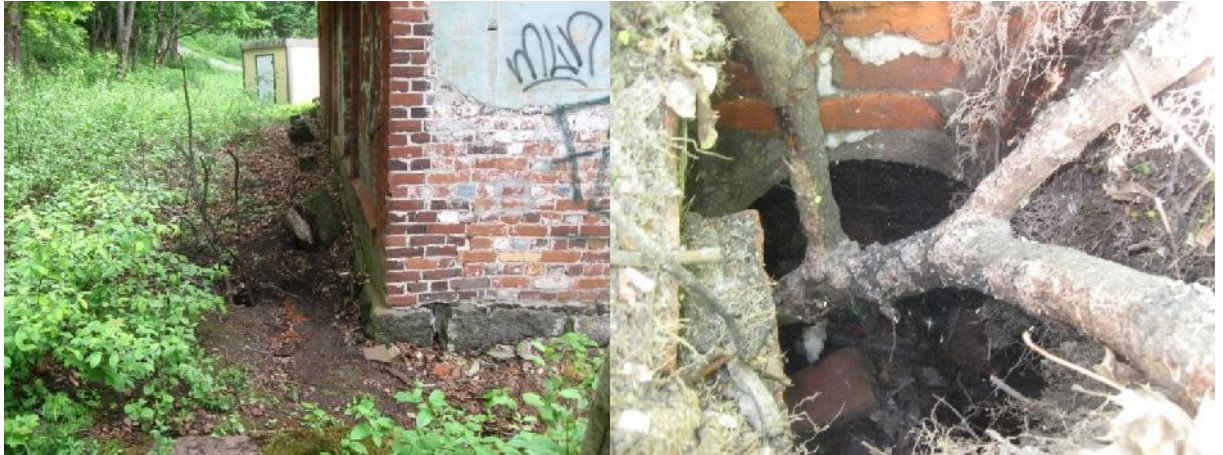
Joku on luultavasti alkukesällä tai keväällä kävellyt alueella ja astunut tunnelin kohdalle, jolloin tämä kansirakenne on pettänyt ja romahtanut sisäänpäin. Tällä kohdalla on myös saattanut olla jokin ohuempi, poistettavissa oleva kansirakenne, jonka kautta tunnelia on päässyt tutkimaan jos vedenhuollon kanssa on ongelmia. Tämä olisi selitettävissä sillä, että oikeanpuoleisen kuvan betoni ja tiilipinnat ovat suoria, eivätkä vaikuta vaurioituneilta.

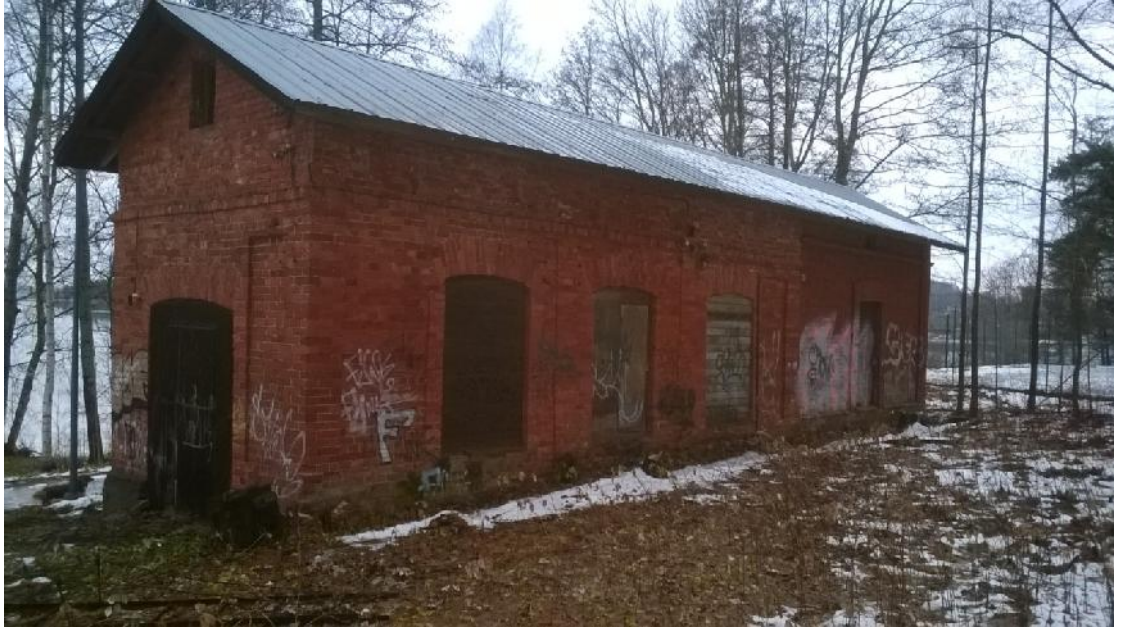
Rakennuksen vierellä, lähinnä rinteiden puolella (julkisivu itään) on useita vanhoja puunkantoja seinän vieressä ja kiinni perustuksessa.

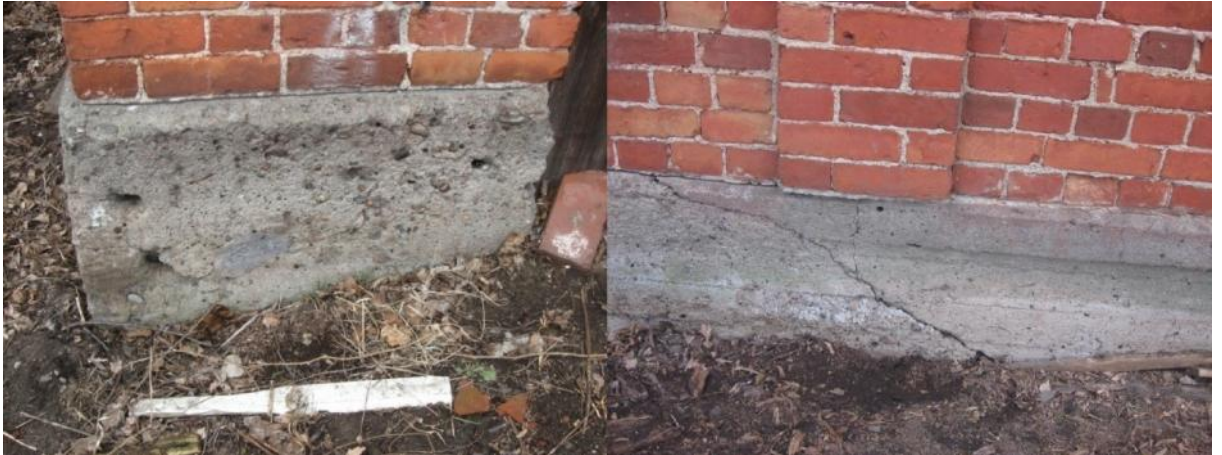
Betoniperustuksissa on nähtävillä kuvien mukaista pinnan rapautumista sekä halkeamia. Nämä halkeamat eivät ole kuitenkaan aiheuttaneet vaurioita, esimerkiksi halkeamia ulkoseiniin. Näiden vaurioiden lisäksi perustuksia on töhritty spray- maalauksilla.

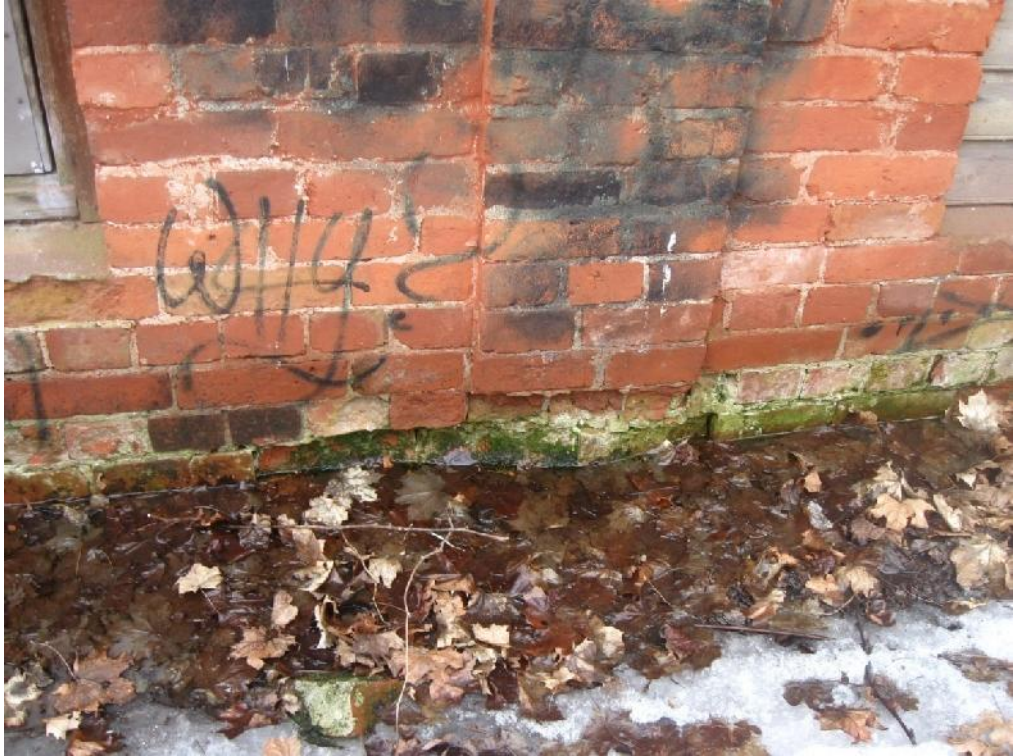
Keväisin vesi seisoo rakennuksen rinteän puoleista seinustaa vasten.

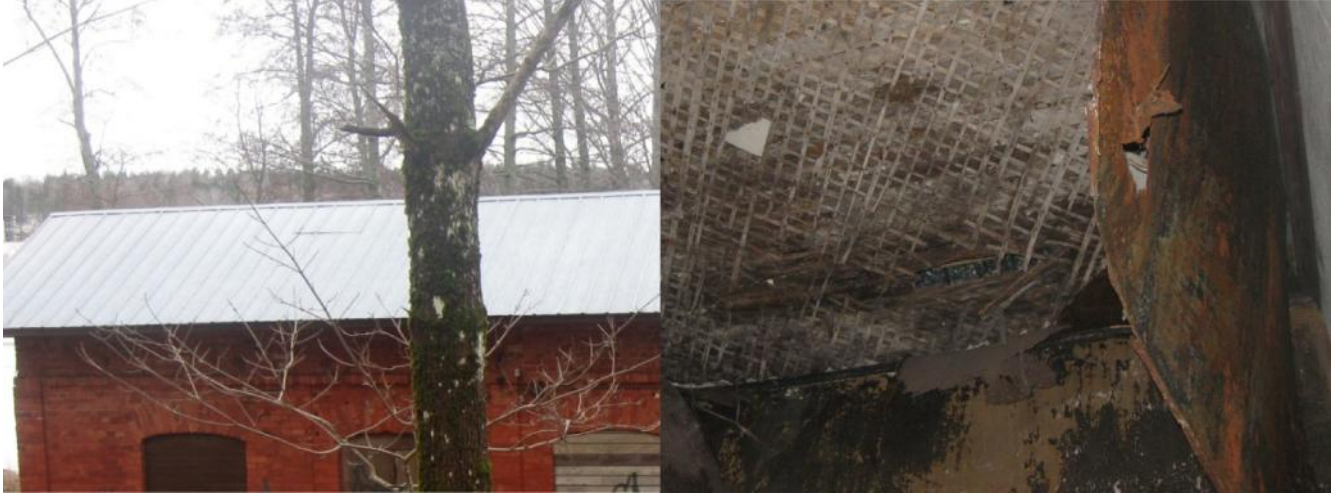
Vasemmassa kuvassa keskellä näkyy, että kattoa on paikattu. Tällä kohdalla sijaitsee rakennuksen keskimmäisessä huoneessa sijaitsevan uunin hormi ja paikattulta kohdalta on ilmeisesti aiemmin kulkenut savupiippu.

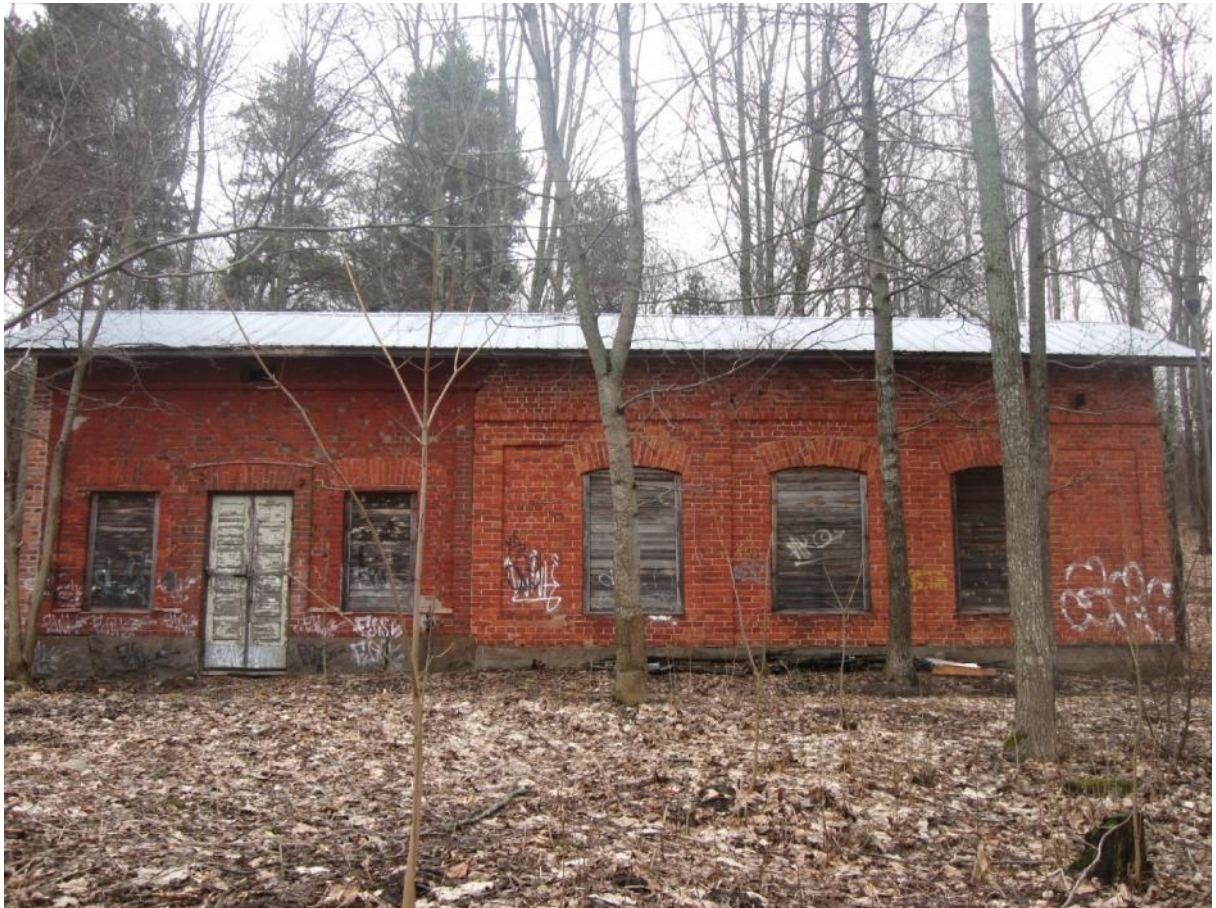
Kuvassa rakennuksen julkisivu Saimaalle päin (länteen). Kuvassa rakennuksen vasen, pohjoinen puoli, näkyy tummempana ja se on rakennettu toista osaa aikaisemmin (graniitti perustus, seinän uloke menee toisen osan seinän sisään, tiilien väri on tummempi). Vanhemman osan muurauksen saumat ovat vaurioituneet, mutta julkisivujen muurauksissa on havaittavissa selvästi vähemmän tiilipintojen rapautumista.

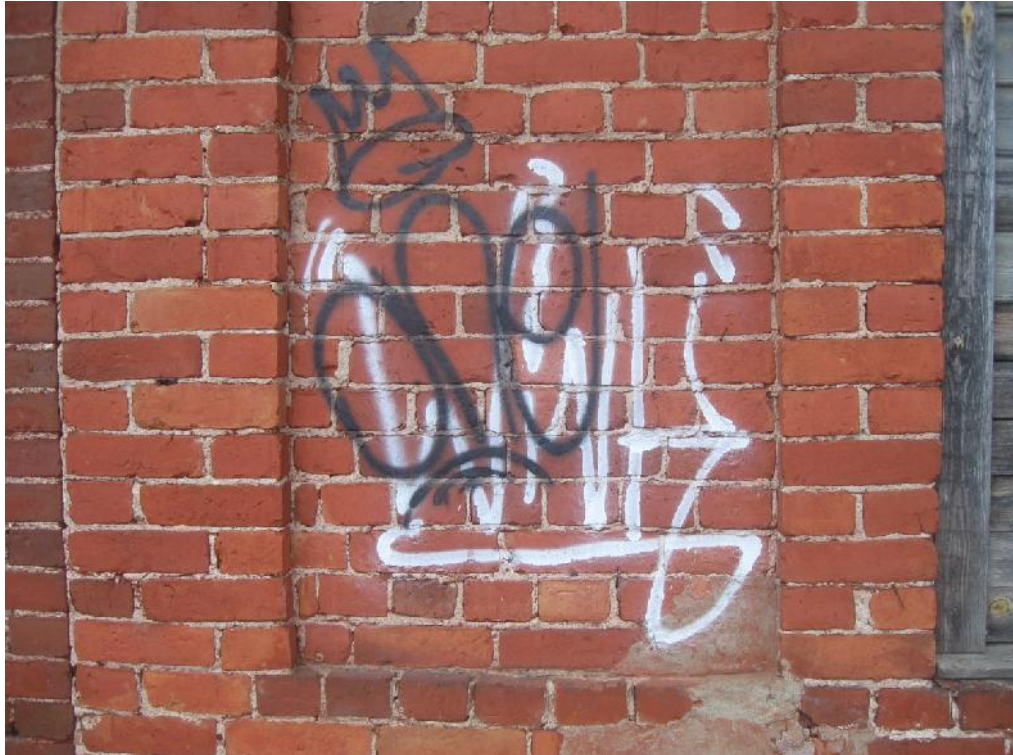
Kaikkia julkisivuja on töhritty kuvan tapaisilla graffiteilla. Kuvan graffiti näkyy edellisen sivun kuvassa olevassa Saimaan puoleisessa julkisivussa keskellä.

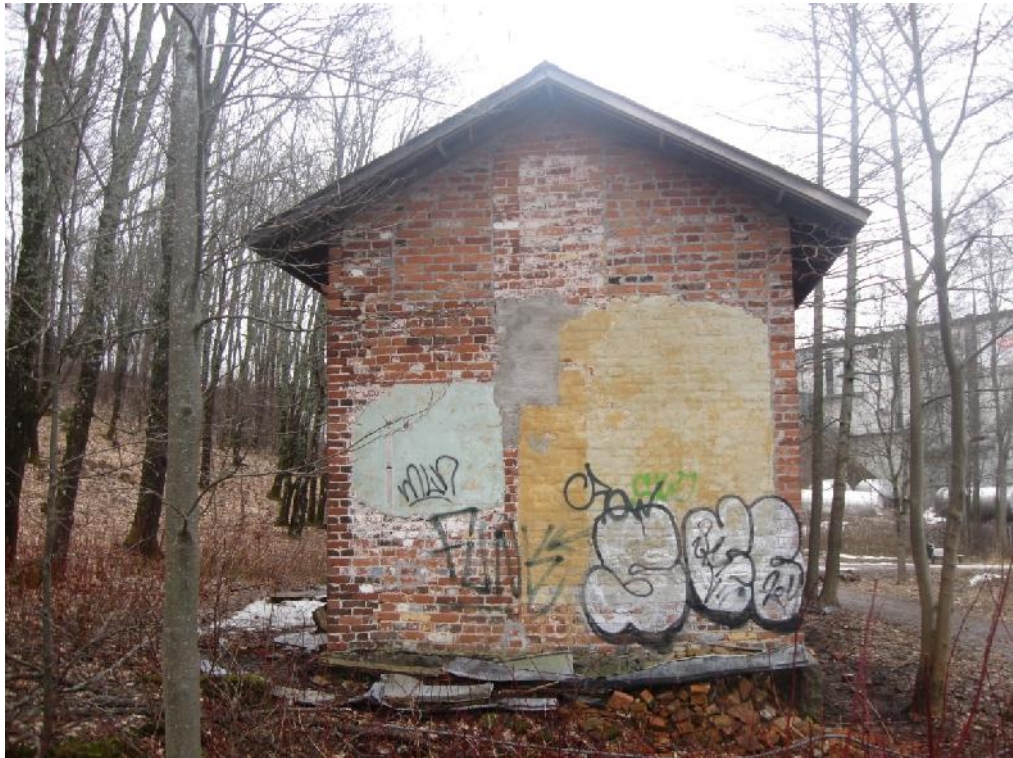
Rakennuksen pohjoisen puoleista julkisivua on tasoitettu suurelta alueelta. Itse muuraus vaikuttaa olevan muita julkisivuja paremmassa kunnossa.

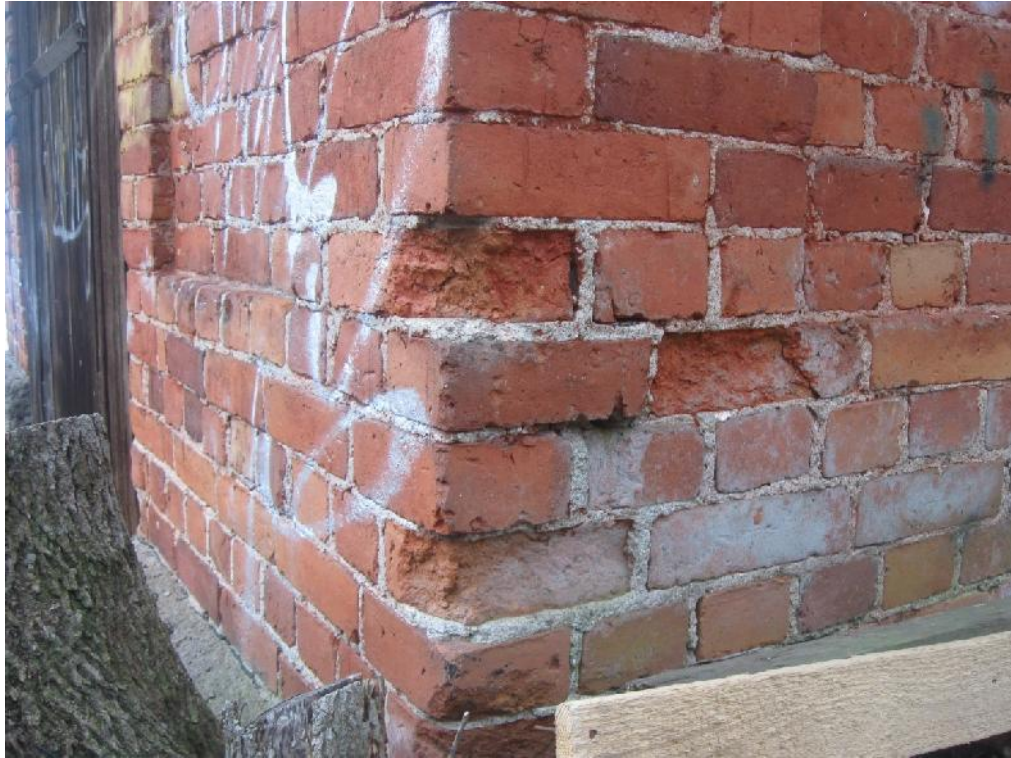
Kaikissa julkisivuissa, pohjoista lukuun ottamatta, esiintyy kuvan mukaista tiilipintojen rapautumista ja lohkeilua. Rakennuksen pohjoisen osan julkisivun tiilissä ei ole juurikaan tämän tyyppisiä vaurioita vaan ne rajautuvatkin suurimmalta osin rakennuksen uudemman osan ikkunoiden alapuolelle sekä rinteeseen puolelle maanpinnan läheisyyteen.

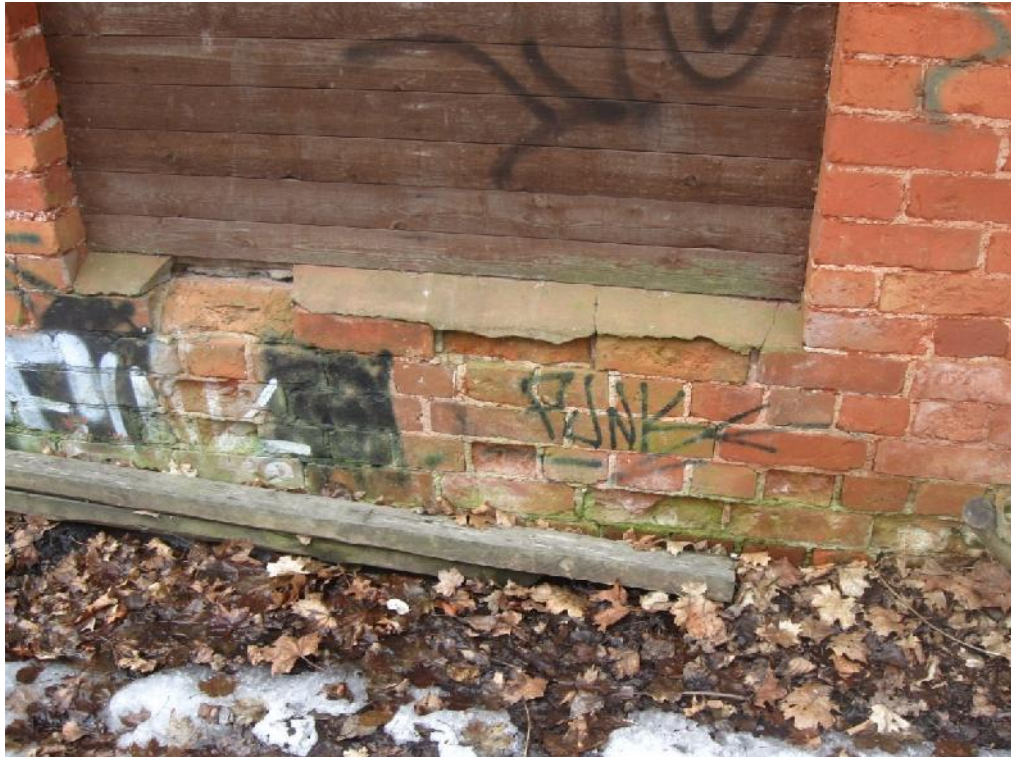
Betoniset ikkunanpieliluiskaukset ovat lohjonneet lähes kaikissa ikkunoissa. Julkisivumuurauksissa kuvan mukaisia lohkeamia ja rapautumaa.

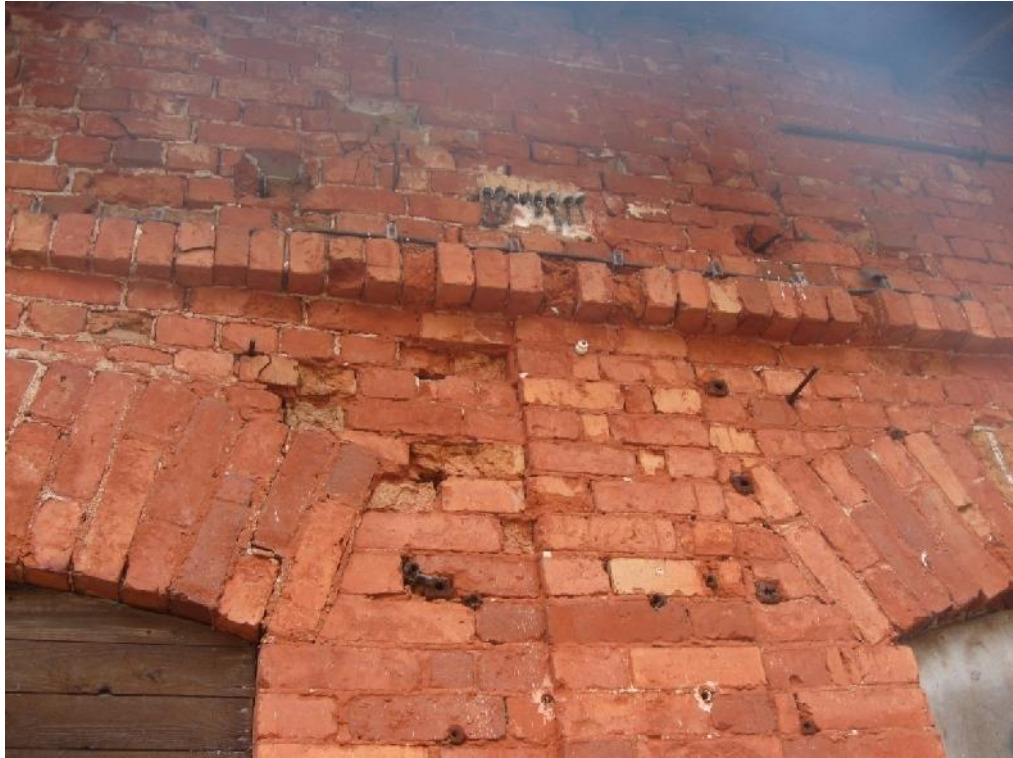
Idän puoleisella julkisivulla ikkunan yläpuolinen holvaus on hieman haljennut, halkeama ei näy ulottuvan seinän lävitse. seinissä on kuvien mukaisia vanhoja puutulppia ja terästangon pätkiä sekä sähköasennuksia ja -läpivientejä. Nähtävillä on myös pintojen rapautumista.

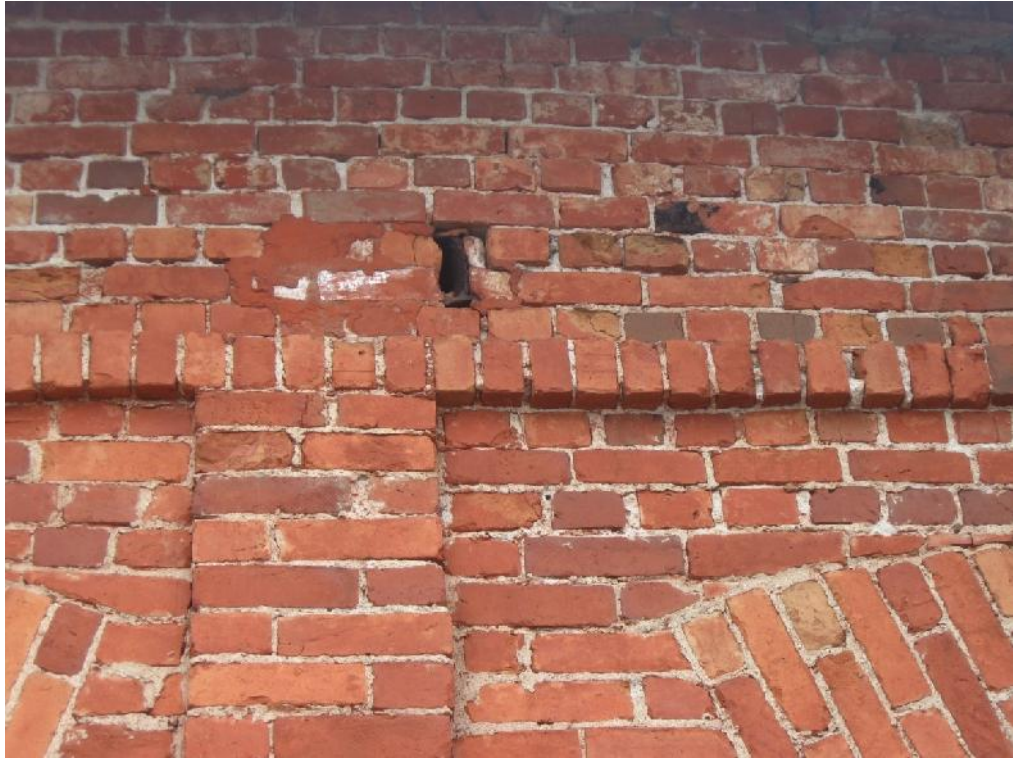
Rakennuksen läpi kulkee kuvien mukaisia teräsprofiileita poikkisuunnassa. Tiilet ovat rapautuneet ja lohkeilleet osassa läpivienneistä profiilien juuresta.

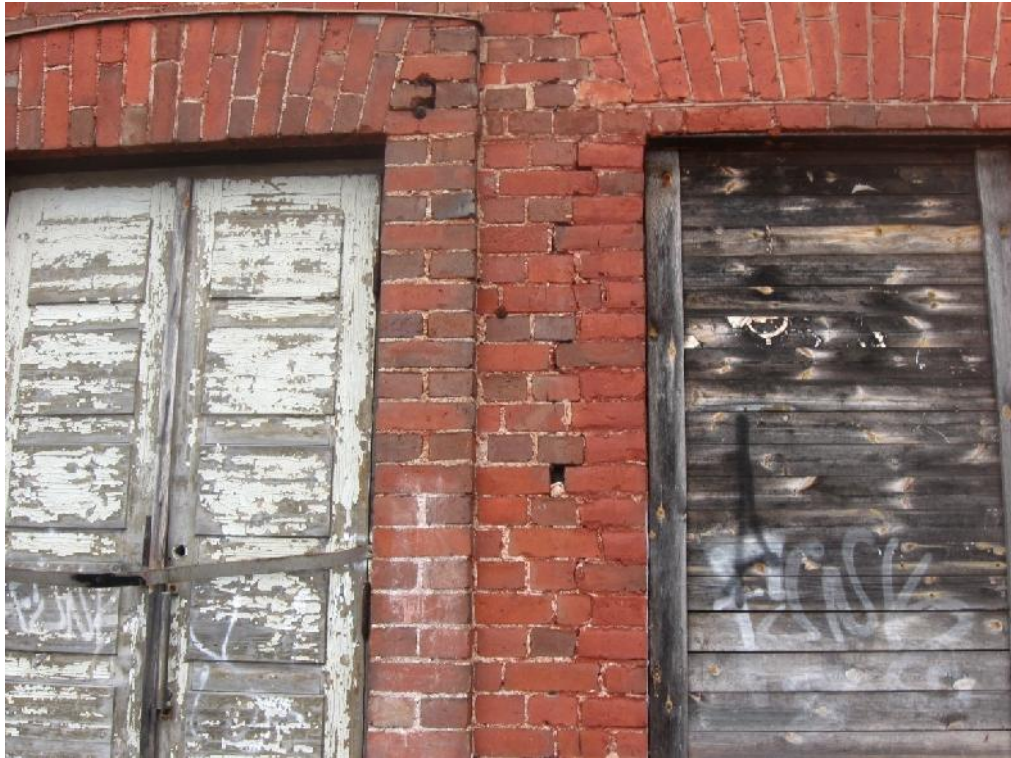
Seinä on haljennut pystysuunnassa toisen ulko-oven vierestä, mutta halkeama ei yllä seinän läpi.

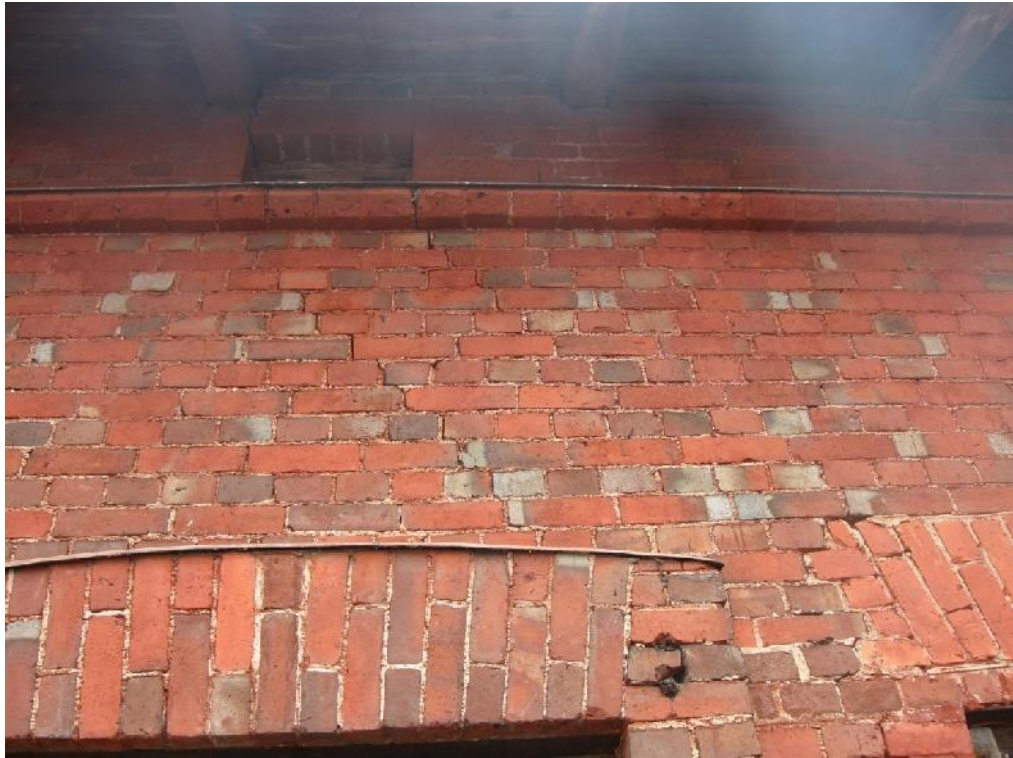
Seinä on haljennut saman oven yläpuolelta. Halkeamat eivät näy ulottuvan seinän läpi asti. Oven vierillä on myös kuvan mukaisia läpivientejä, joiden vierestä tiilet ovat murtuneet.

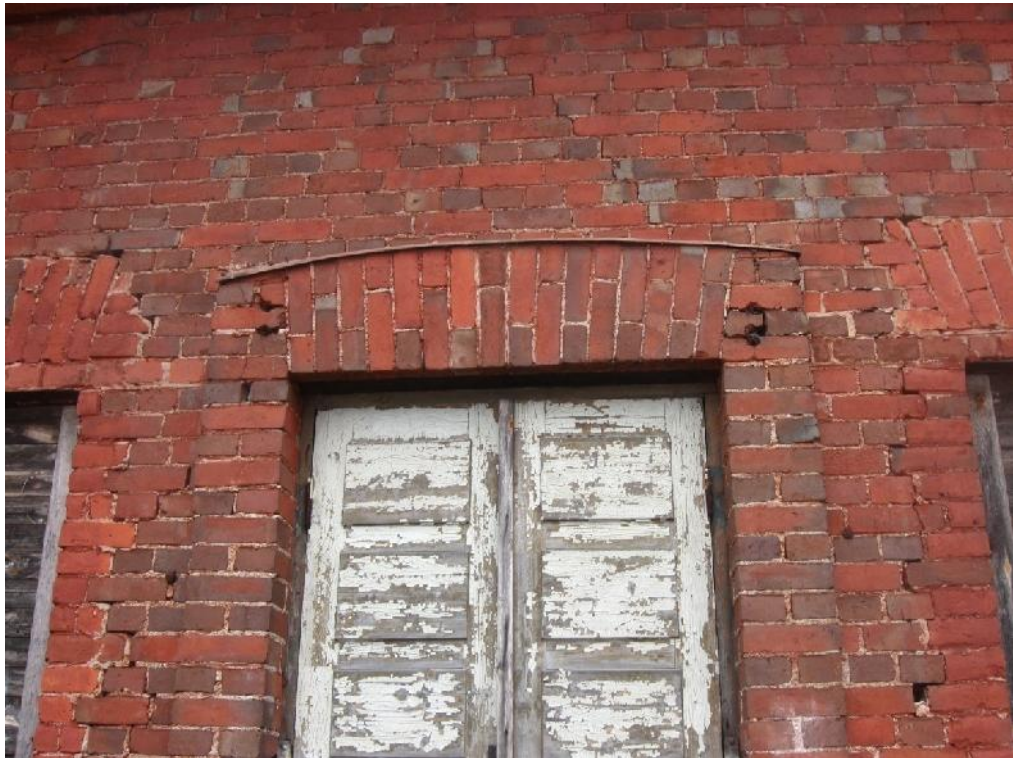
Kuvassa muurauksen laastisaumat ovat rapautuneet ja vajaat oven molemmilla puolilla.

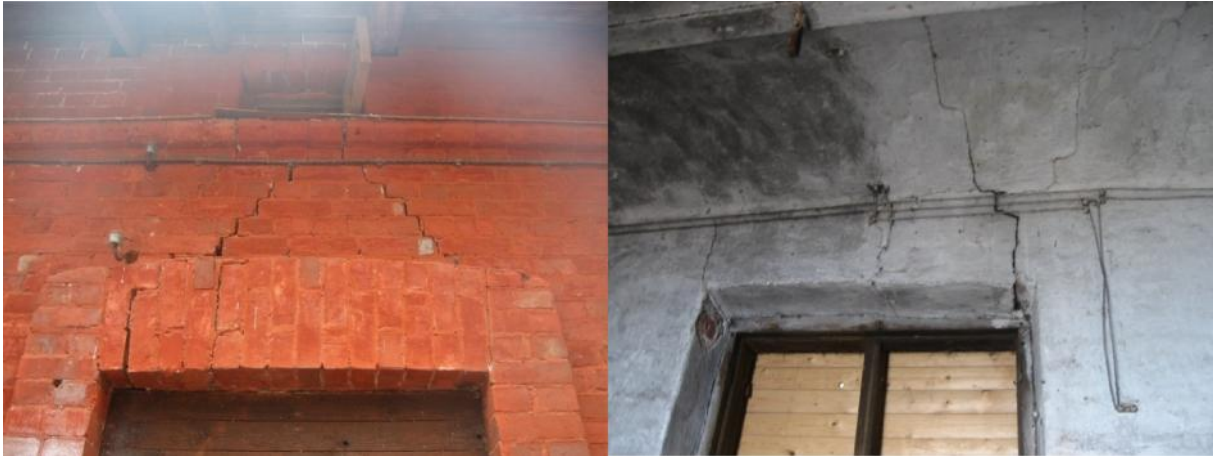
Yhden rakennuksesta itään kohoavan rinteeseen puoleisen ulkoseinän ikkunan holvaus oli haljennut ja halkeama ulottui läpi koko seinärakenteen. Tällaisen vaurion korjaus toteutetaan rakennetta tukemalla. Seinän sisään voidaan esimerkiksi upottaa betonirakenteinen palkki tai tukea aukon ylitystä rakenteen ulkopuolisilla teräsprofiileilla. Rakennuksen sisäseinien rappaus oli lohkeillutta ja seinissä oli erilaisia läpivientejä ja reikiä, joiden tarkoitukset olivat epäselvät. Tällaiset vauriot hoituvat tarpeen mukaan reikiä täyttämällä ja rappausta uusimalla.

Seinä on murtunut kauttaaltaan ikkunan yläpuolelta ja vasemman kuvan perusteella holvi näyttää notkahtaneen hieman alaspäin. Halkeama ulottuu koko seinän läpi ja se on nähtävissä myös sisäpuolelta. Halkeama on levinnyt myös alakaton holvauksiin. Pahimmassa tapauksessa seinä kantaa ikkunan kohdalta vain ikkunan karmeihin.

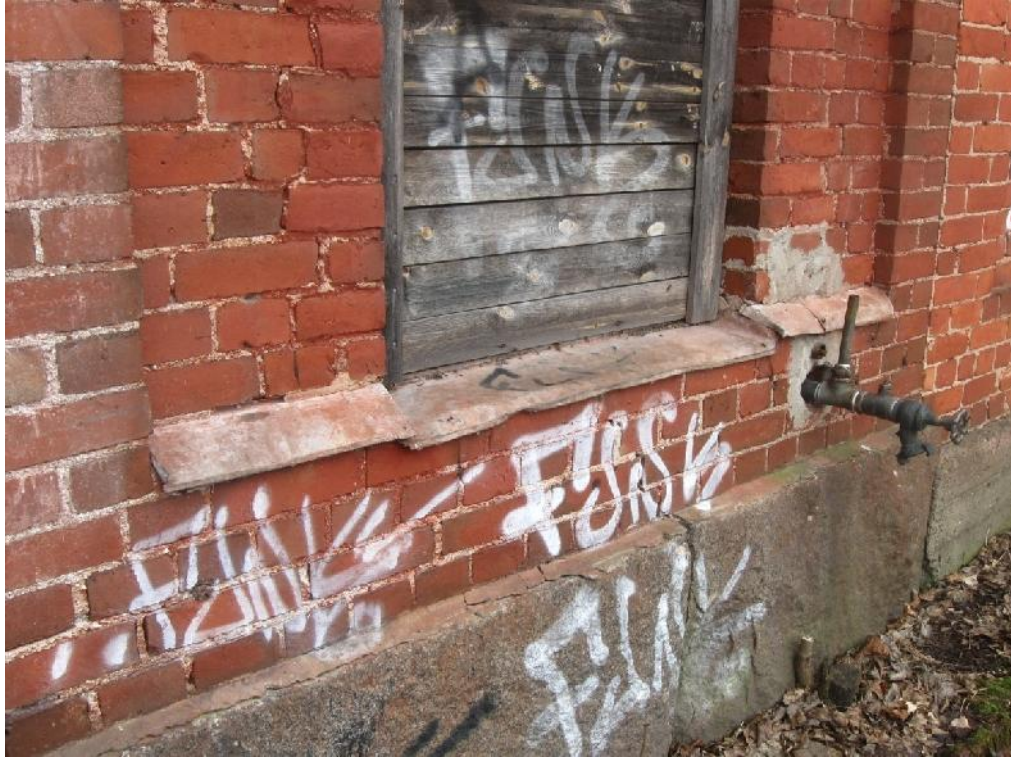
Ikkunanpielipellit sekä seinien luiskauspellit ovat lommoutuneet ja mutkalla. Hanan läpivienti seinässä on todella väljä.

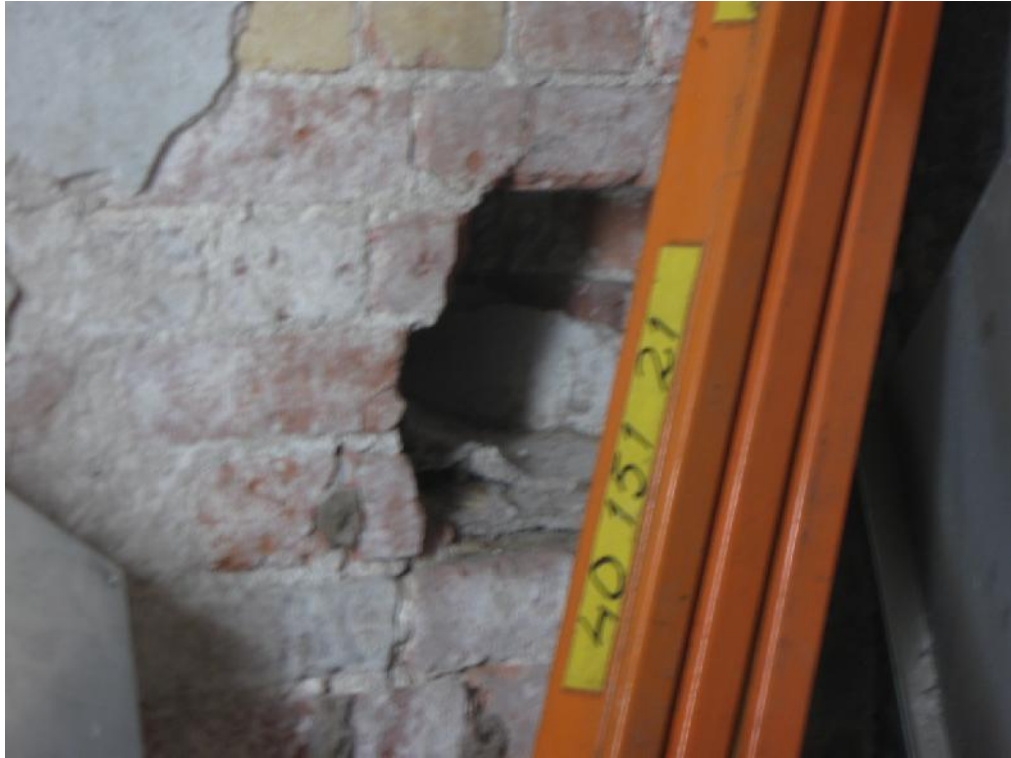
Pohjoisen puolen ulkoseinässä sisäpuolella kuvan mukainen reikä. Kyseessä ei ole läpireikä vaan kyseinen seinä on kaksois-seinä, jossa on kaksi seinää muurattuna vierekkäin.

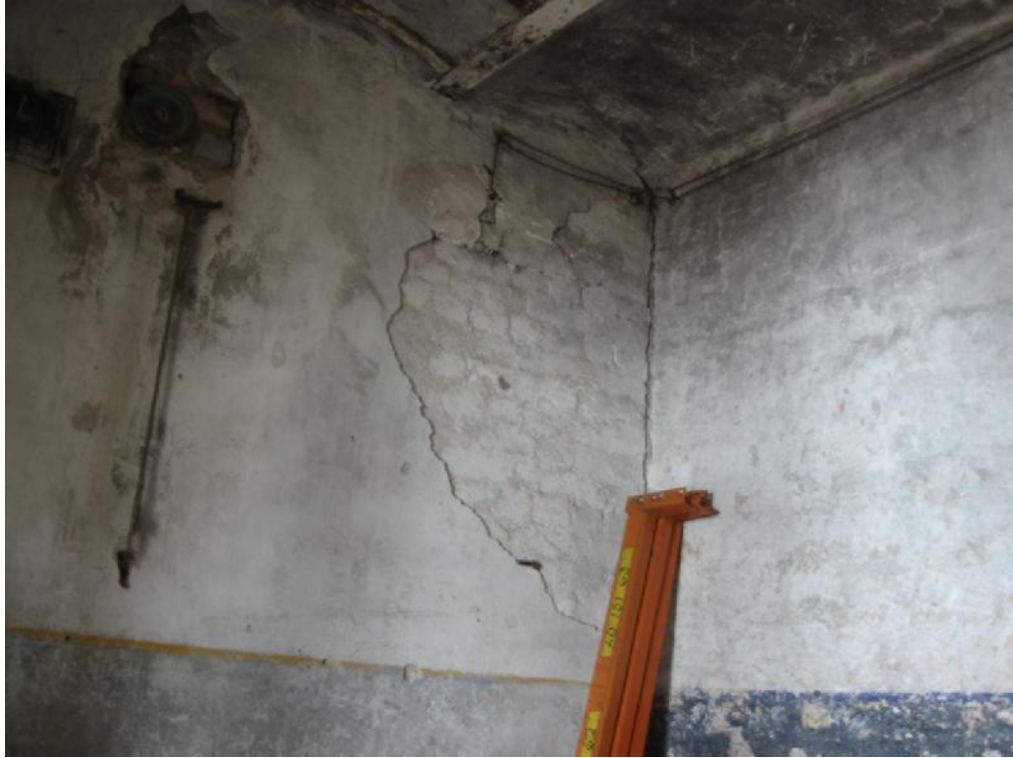
Rappaukset ovat lohkeilleet ulkoseinien sisäpinnoilta ja rappauksissa on kuoppia. Seinissä on myös reikiä ja halkeamia.

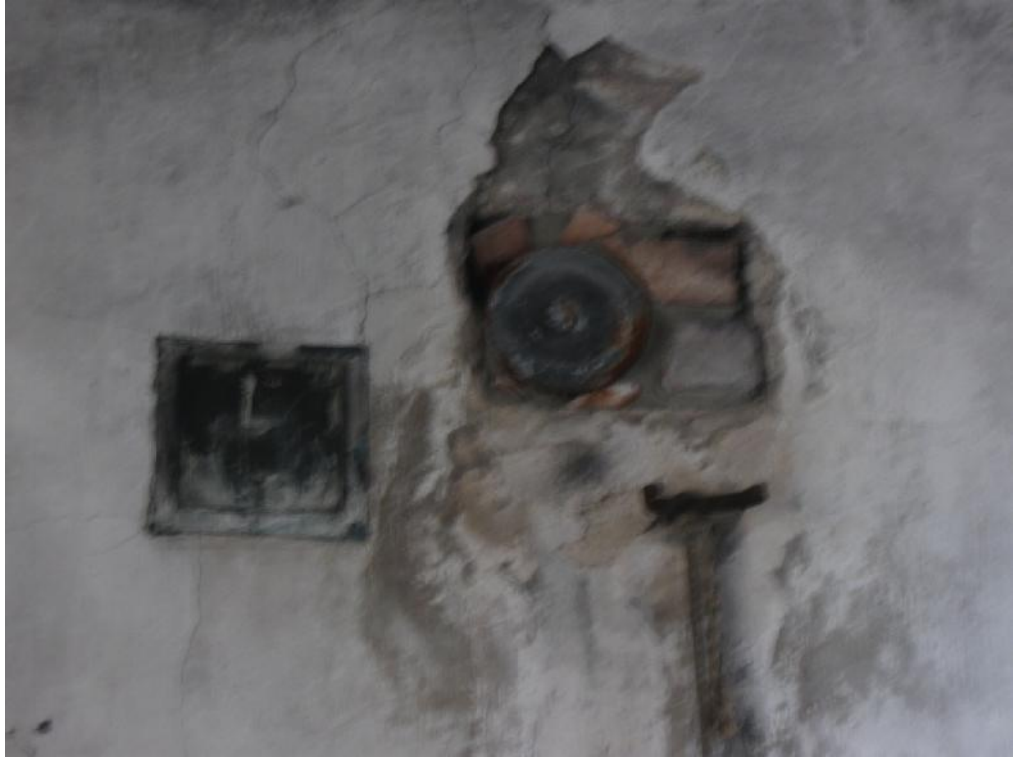
Pohjoisen kaksinkertaisessa ulkoseinässä on puhdistus/nuohous-luukkuja sekä ilmeisesti savupelti eli oletettavasti seinän sisällä kulkee savuhormi.

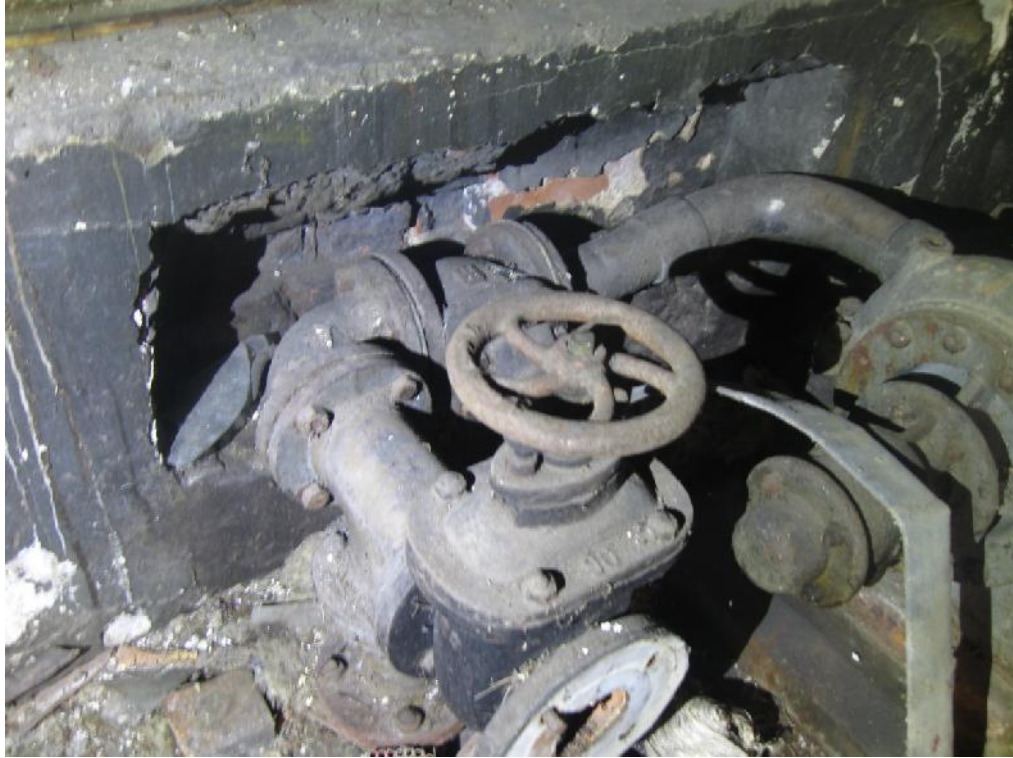
Keskimmäisen huoneen kohdalla seinään on tehty syvennys putkistojen ja venttiilien sovittamiseksi.

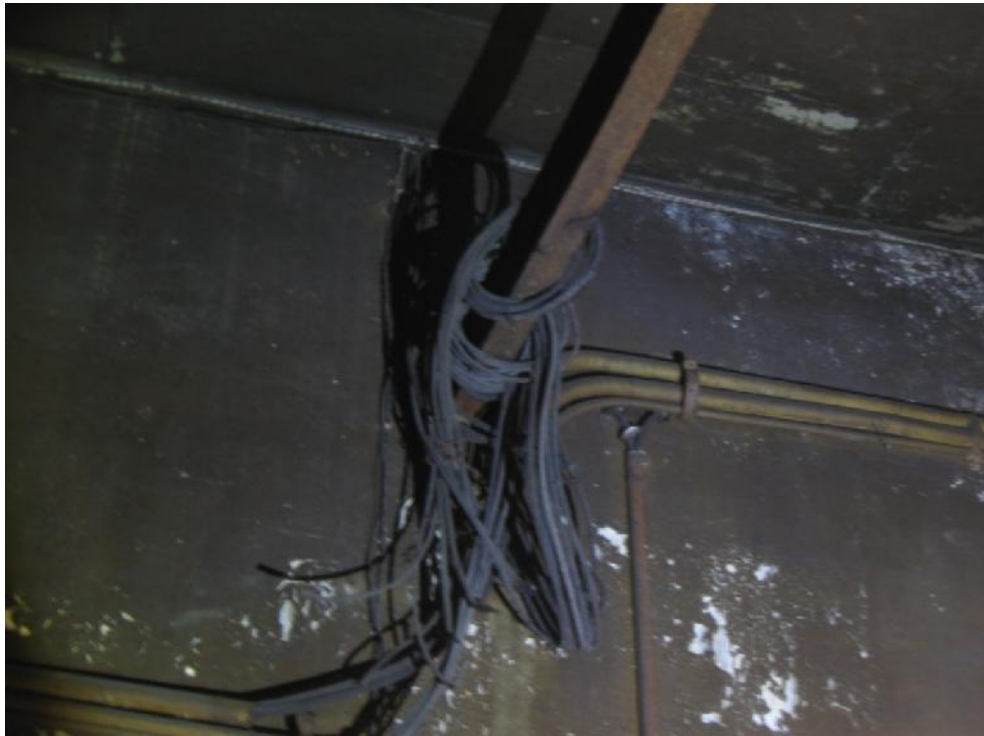
Keskimmäisen huoneen seinät ja katto ovat täysin nokeentuneet. Seinillä kulkee myös epämääräisiä vanhoja sähkövetoja.

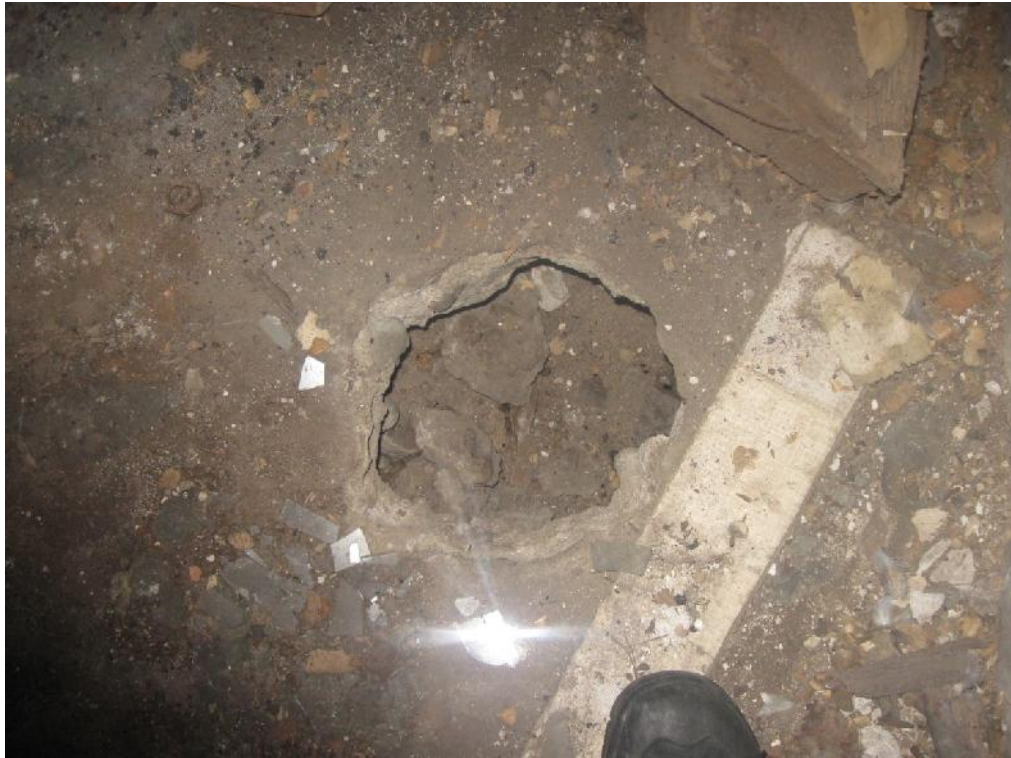
Keskimmäisen huoneen alapohjalaatassa on epämääräinen läpäreikä. Kyseessä ei ole esimerkiksi viemärille tehty läpivienti vaan sen alapuolella on maanpinta.

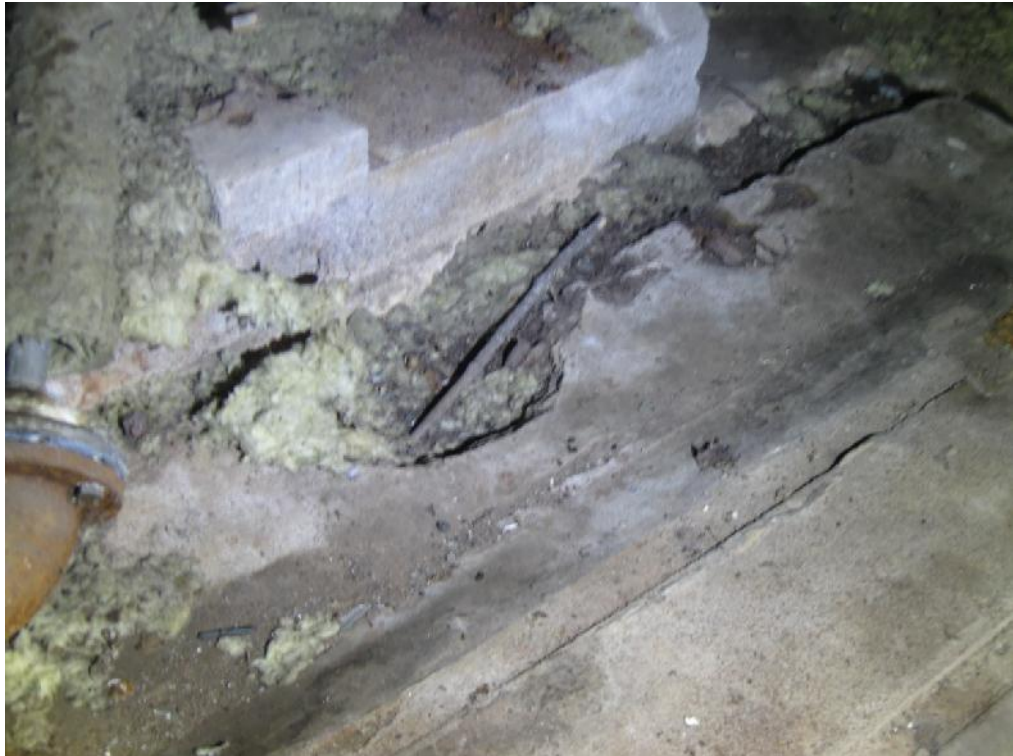
Samaisessa lattiassa on myös erilaisia lohkeamia, ulokkeita ja syvennyksiä.

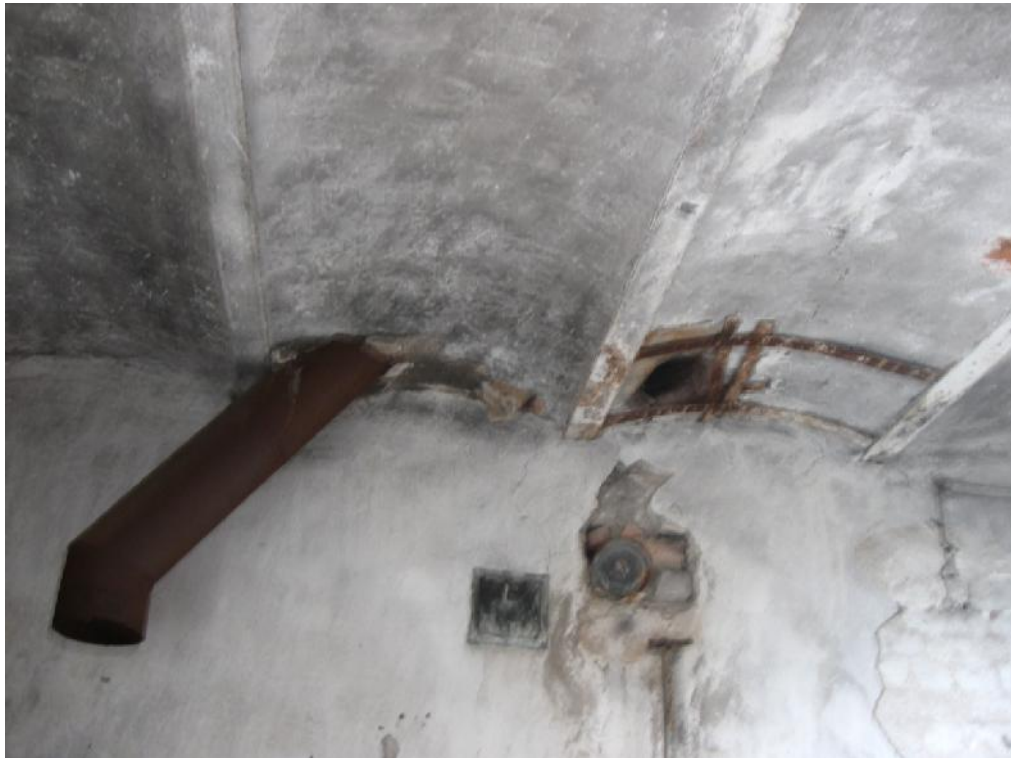
Pohjoisimman huoneen katossa on putkien läpivientejä. Myös rappaus on lohkeillut niiden vieriltä. Lisäksi kuvassa näkyvät metallisangat katon teräsprofiilien välillä ovat ruostuneet.

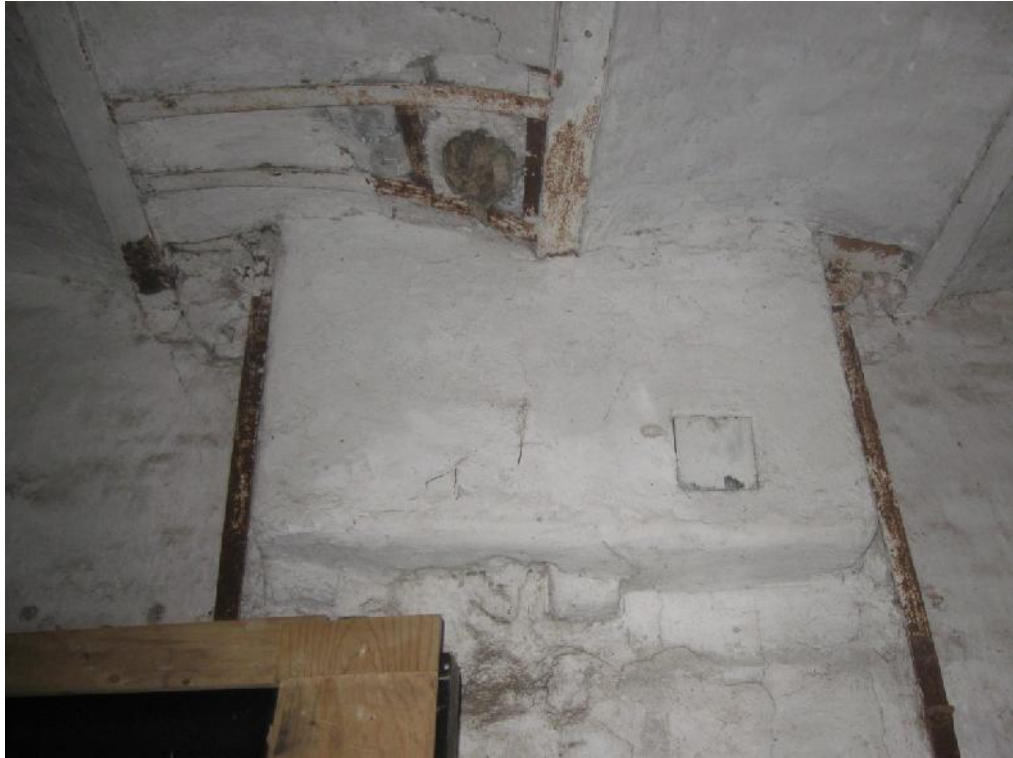
Saman huoneen väliseinän kyljessä on kuvan mukainen uloke, ilmeisesti jonkinlainen hormi. Hormin vieressä on läpivientejä jonka vieriltä katon holvi on rapautunut. Kuvassa myös edellisen kuvan tapaiset metallisangat.
