Saimaan ammattikorkeakoulu  
Tekniikka Lappeenranta  
Rakennustekniikan koulutusohjelma  
Rakennesuunnittelu

## **Tiilirunkoisen rakennuksen mallipohjainen korja- ussuunnittelu**

Opinnäytetyö 2018

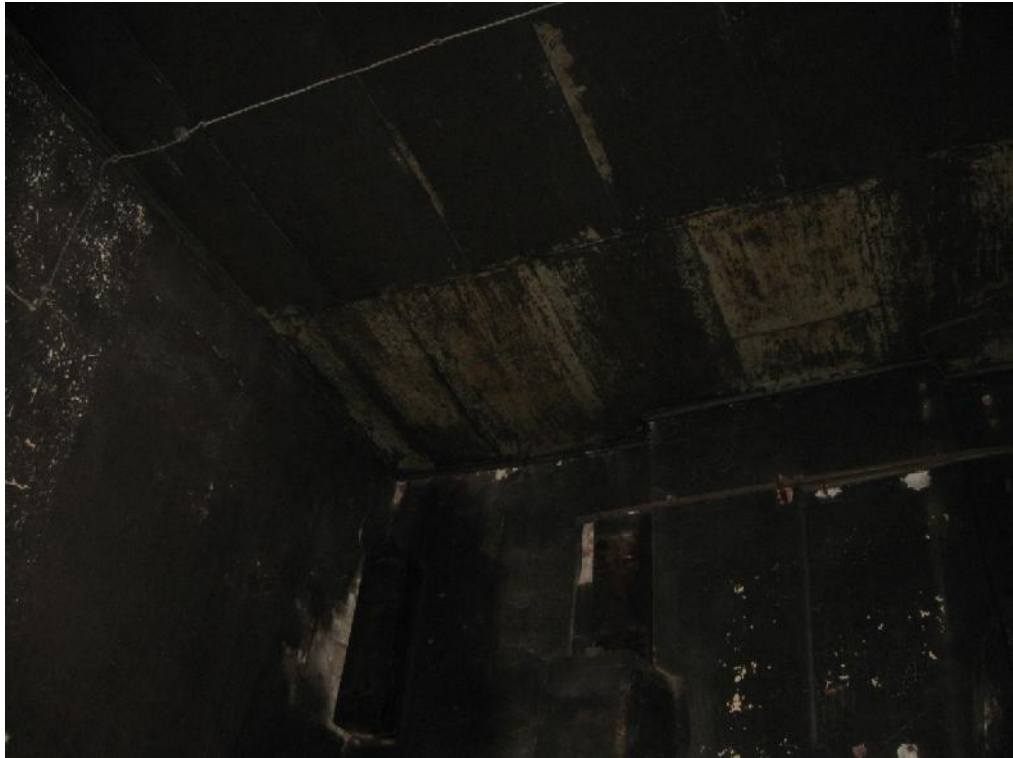
Keskimmäisen huoneen alakatto on kuvan mukaisesti teräslevyä ja se on notkahtanut alaspäin keskeltä. Katto on myös kauttaaltaan nokeentunut.

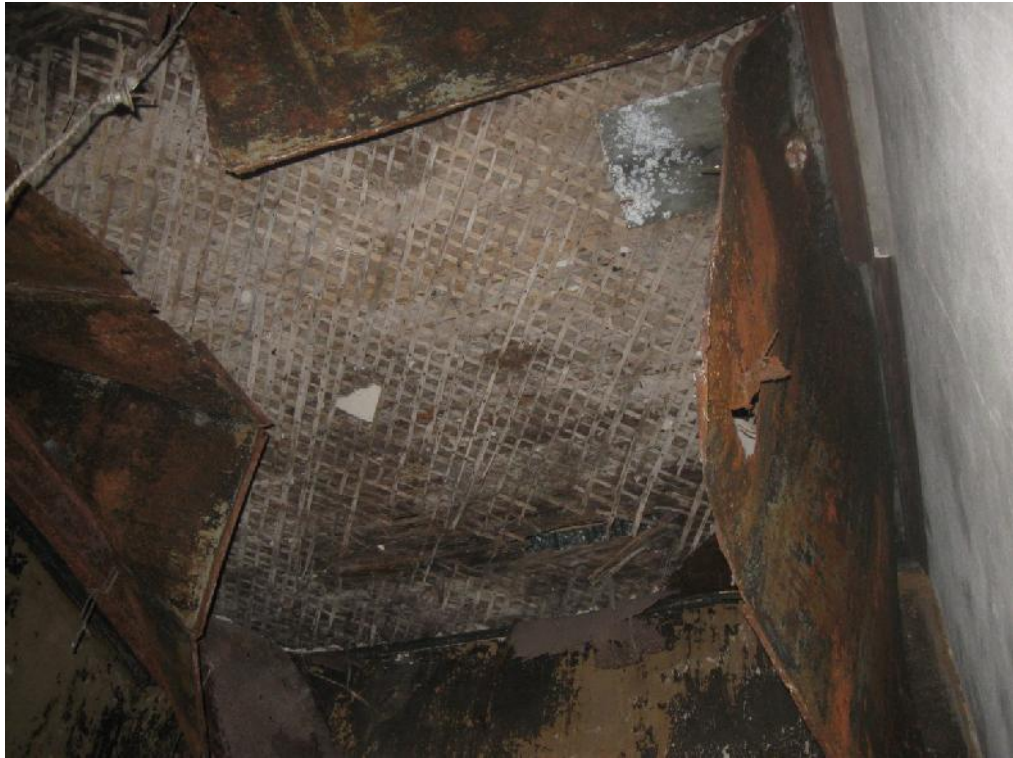
Eteläisimmän huoneen alakaton alapinta on keskimmäisen tavoin teräslevyä, mutta se on kauttaaltaan romahtanut ja vaikuttaa olevan vaarassa pudota. Kuvan alalaidassa näkyy, kuinka myös vesikaton alapuoliset umpilaudoitukset ovat kärsineet vaurioita.

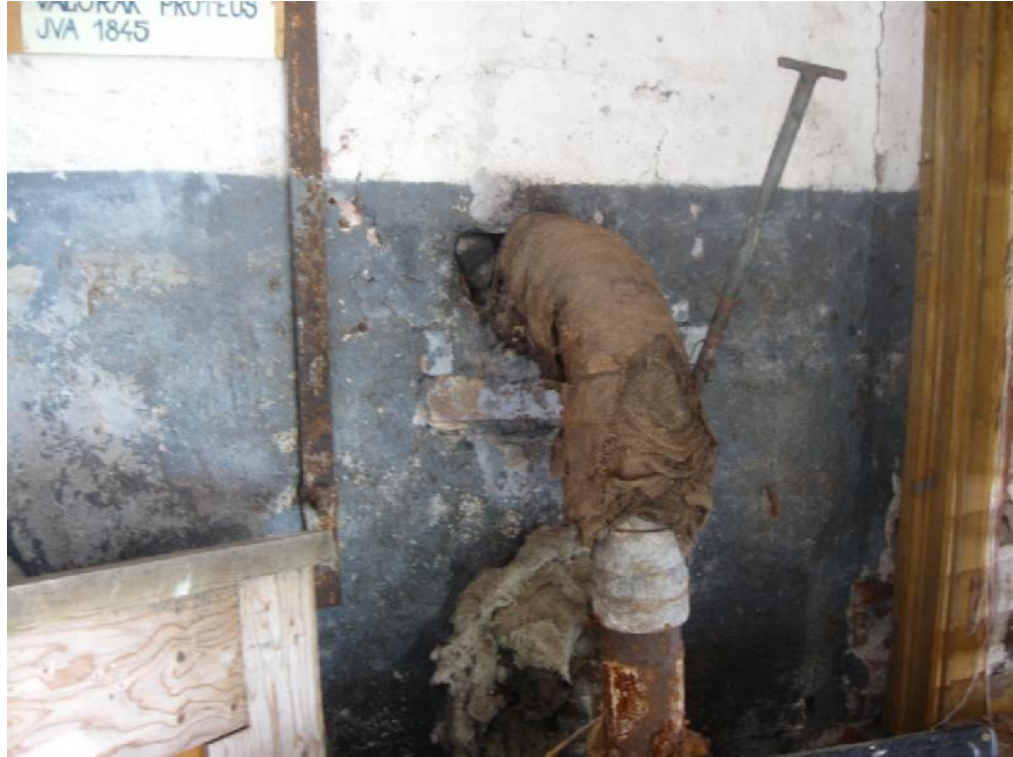
Yksittäisen, pohjoisen huoneen ja keskimmäisen huoneen välisessä väliseinässä kuvan mukainen läpivienti. Rappaus lohkeillut ja karissut läpiviennin ympäriltä. Rappauksessa on paljon kolhuja ja kuoppia.

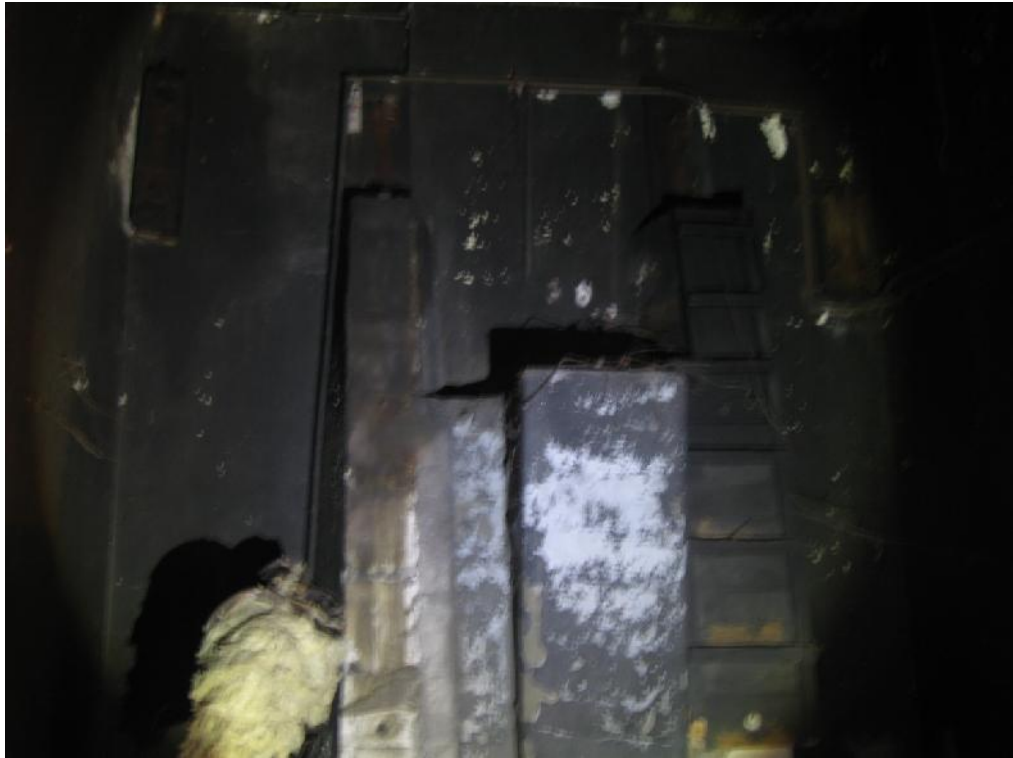
Keskimmäisen huoneen pohjoisen puoleisella seinustalla epämääräinen osittain betoninen rakennelma sekä seinässä kuvan vasemmassa ylälaudassa tuntematon uloke. Seinä on myös kauttaaltaan nokeentunut tai savuuntunut.

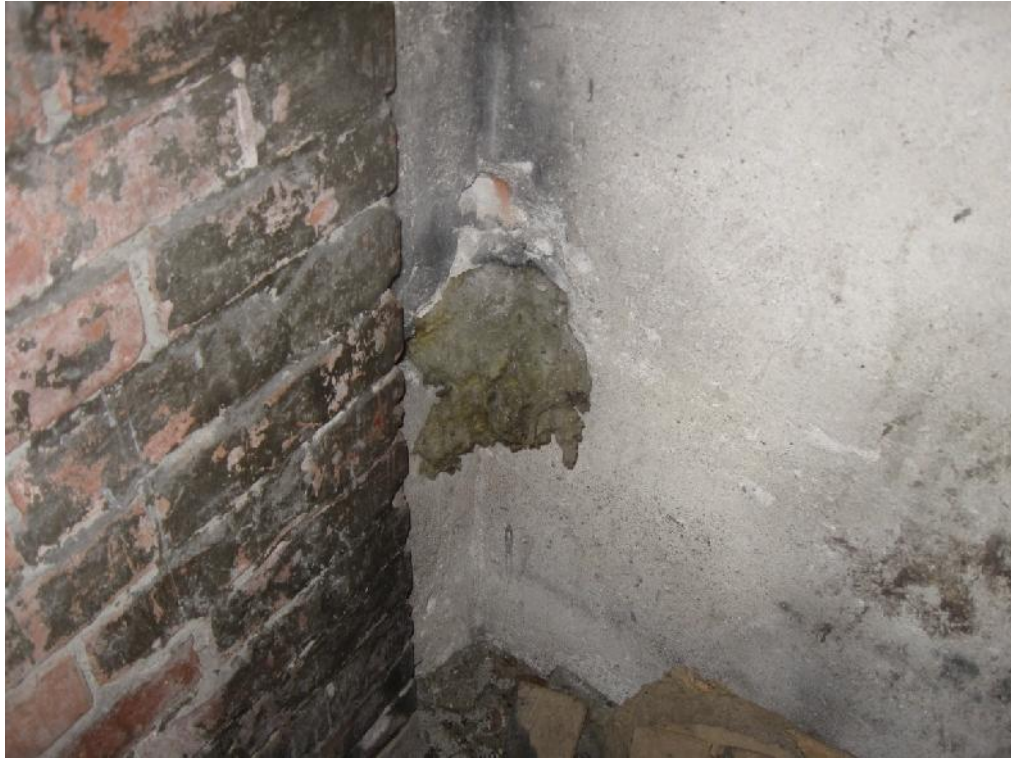
Samassa, keskimmaisessä huoneessa etelän puolella olevassa seinässä kuvan mukainen reikä uunin vieressä. Seinässä myös näkyvillä kuoppia rappauksessa.

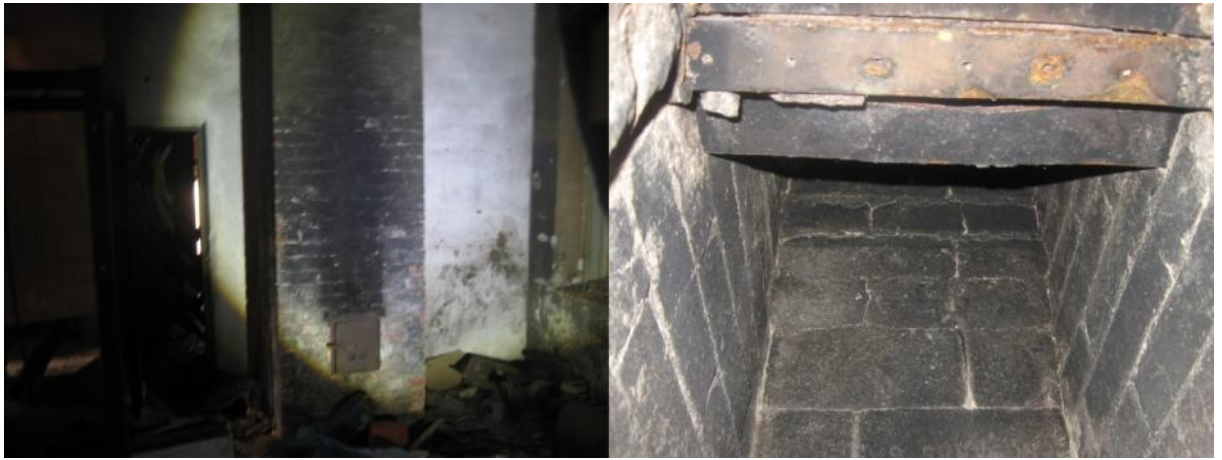
Kuvassa rakennuksen keskimmaisessä huoneessa sijaitseva tiilirakenteinen uuni. Uunin kuori on muurattu poltetuista umpinaisista punatiilistä ja tulipesä näyttäisi olevan mahdollisesti tulenkestävästä tiilestä. Uunin massiivisuuden perusteella sitä on käytetty rakennuksen lämpimänä pitämiseen ja näin ollen voidaan olettaa, että se on varaava. Uunin metalliosat ovat kärsineet pintojen ruostumisesta.

Uuni on lähinnä likaantunut, eikä vaurioita, esimerkiksi halkeamia, löydy.

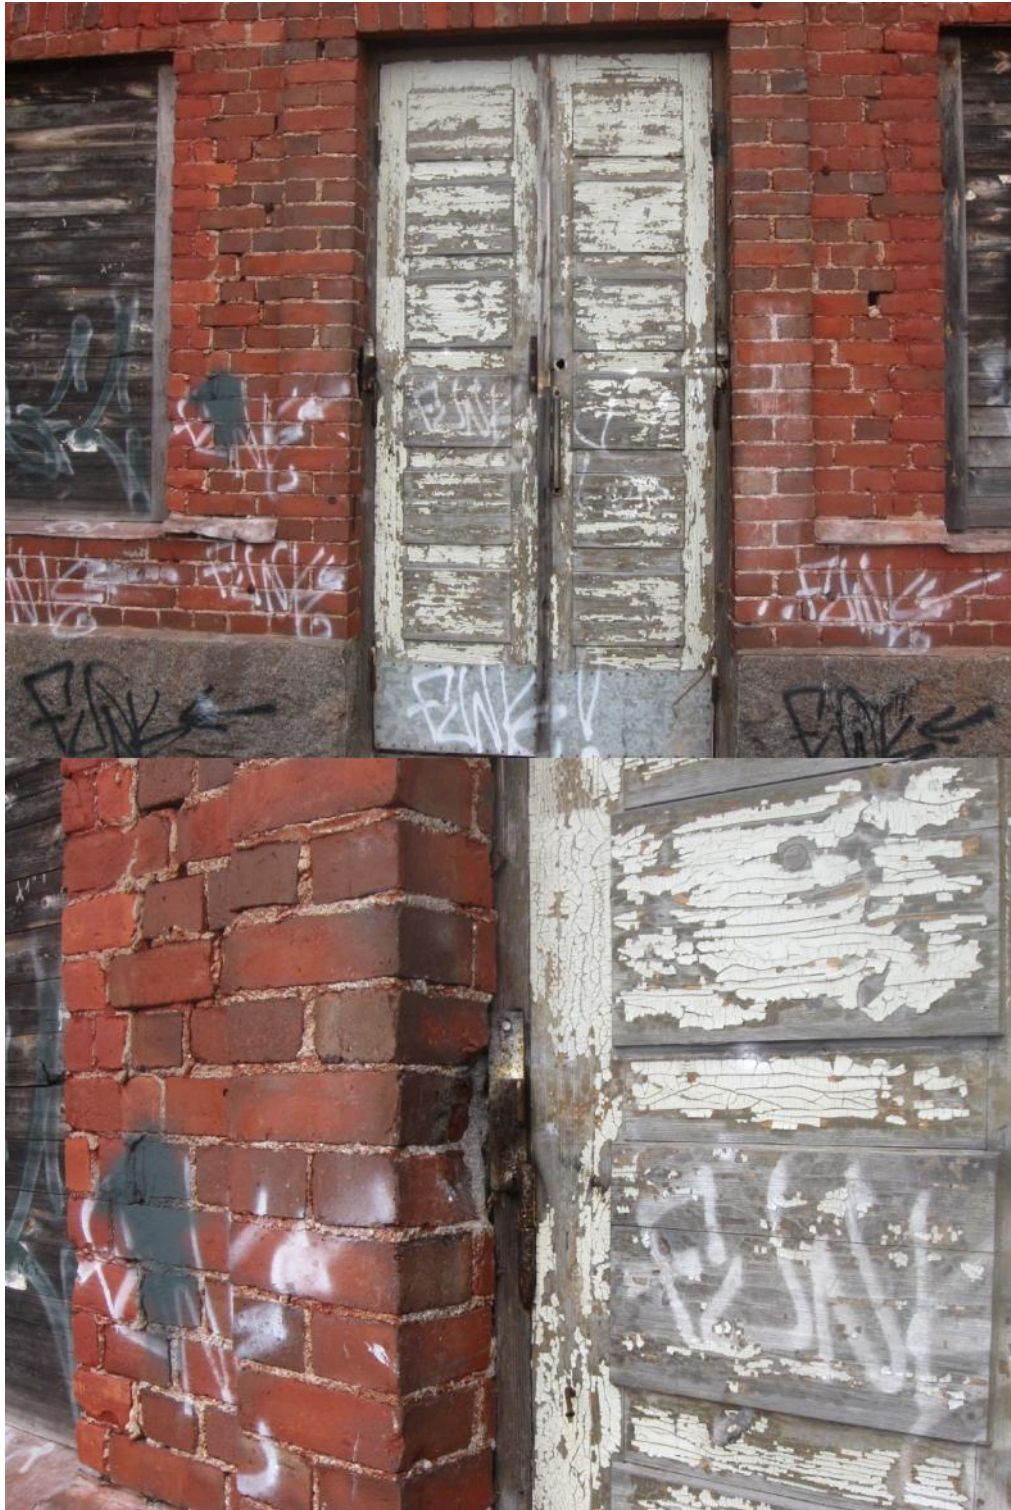
Kuvassa toinen rakennuksen ulko-ovista. Ovesta puuttuvat lukkojärjestelmät ja sen maalikerrokset ovat hilseilleet.

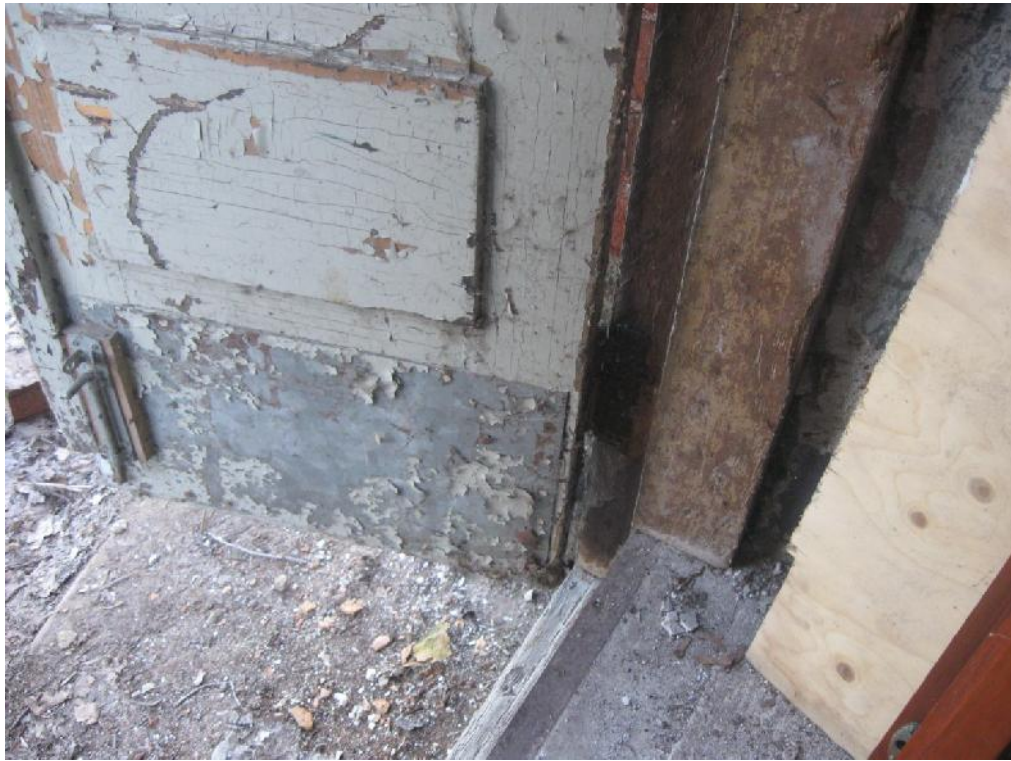
Ovilehtien puuosat vaikuttavat olevan kuivat ja puu ei näytä olevan kärsinyt lahovaurioista. Itse ovilehti vaikuttaisi olevan kunnostuskelpoinen. Myös saranat vaativat puhdistusta ruosteesta. Karmit sen sijaan ovat jääneet jälkikäteen toteutetun lattiavalun sisään. Karmit tuntuvat pehmeiltä ja karmien alapuu vaikuttaa kärsineen lahovaurioita.

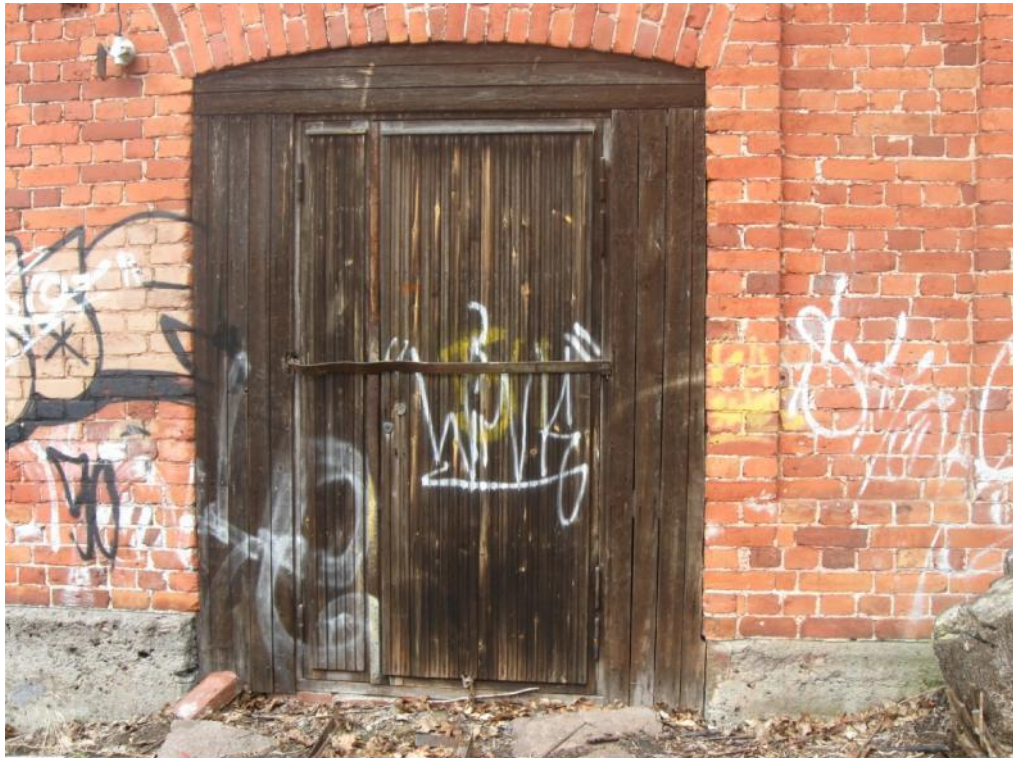
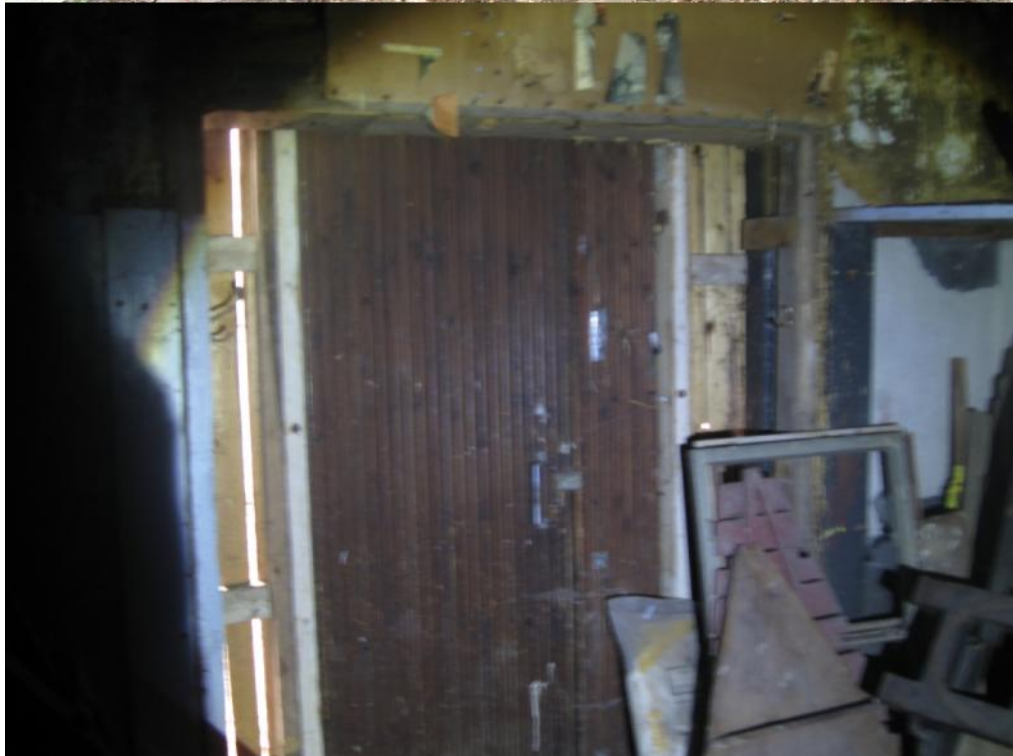
Kuvassa rakennuksen toinen ulko-ovi. Ovilevy vaikuttaa vettyneeltä ulkopuolelta. Ovenkarmin puuosat ovat alhaalta osittain maata vasten.

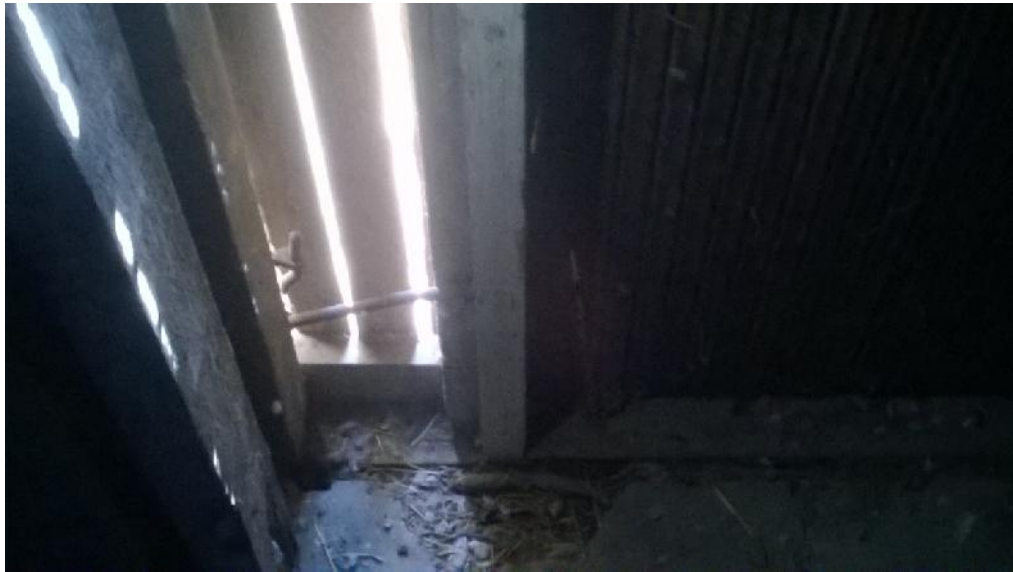
Kuvassa kehikon alalaita, sekä ovenkarmin alaosa. Karmi on betonista alapohjalaattaa vasten. puitteet vaikuttavat olevan hyvässä kunnossa.

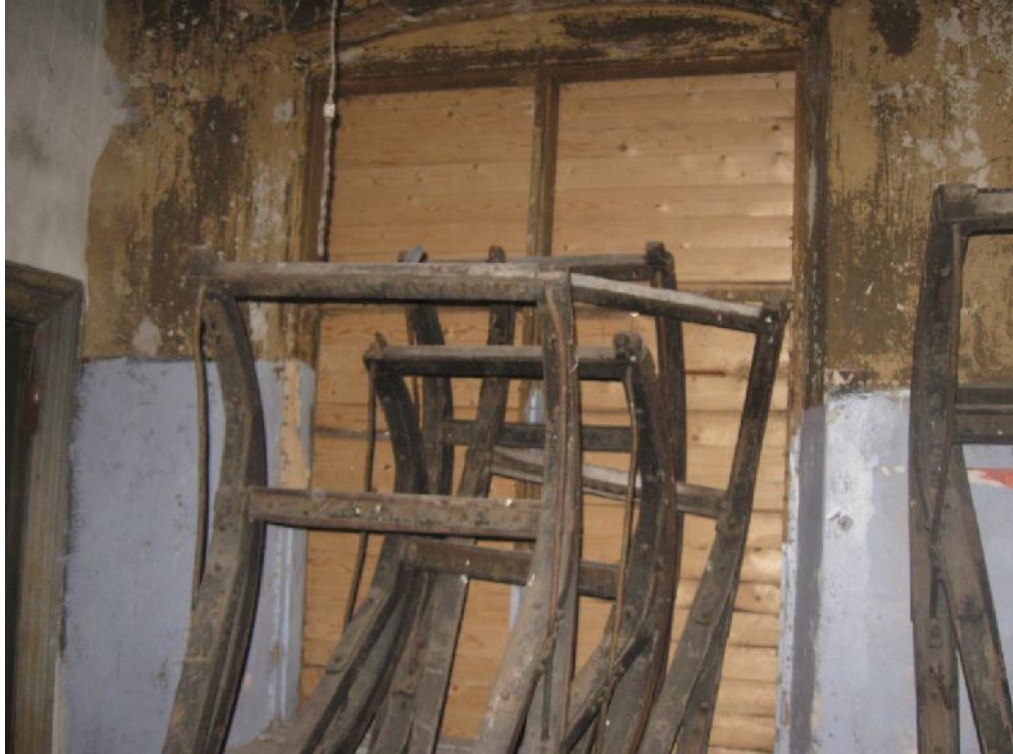
Kuvan ikkuna sijaitsee rakennuksen eteläisimmässä huoneessa rinteen puolella. Ikkunan karmit ovat kuivat ja kovan tuntuiset, mutta ne ovat osittain seinän sisällä ikkunanpieliluiskausten takia (ikkuna on asennettu ensin ja ikkunanpieliluiskaukset on tehty sen jälkeen). Seinän sisällä olevien puuosien kunnosta ei ole tietoa Karneissa on kiinni levynpalasia nauloilla ja niissä on kolhuja ja naarmuja. Ikkunakarmin on kiinnitetty ulkopuolelta umpilaudoitus.

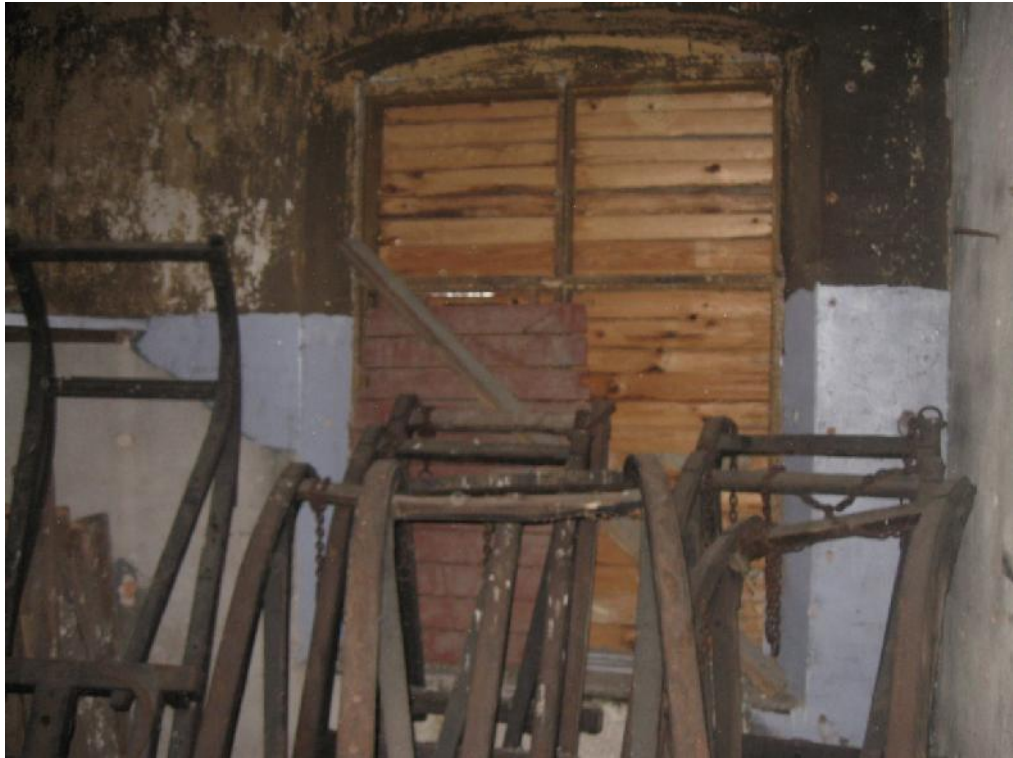
Tämä ikkuna sijaitsee myös rakennuksen etelänpuoleisessa huoneessa, mutta huoneessa olevien tavaroiden ja romahdusvaarassa olevan alakaton takia puumateriaalia ei päässyt lähemmin tunnustelemaan. Silmämääräisesti puuosien kunto vaikuttaa olevan hyvä, vaikka kolhuja ja naarmuja on. Ikkunakarmin on ikkunanpielen luiskausten takia jäänyt hieman seinän sisään. Ikkunakarmin on kiinnitetty ulkopuolelta umpilaudoitus.

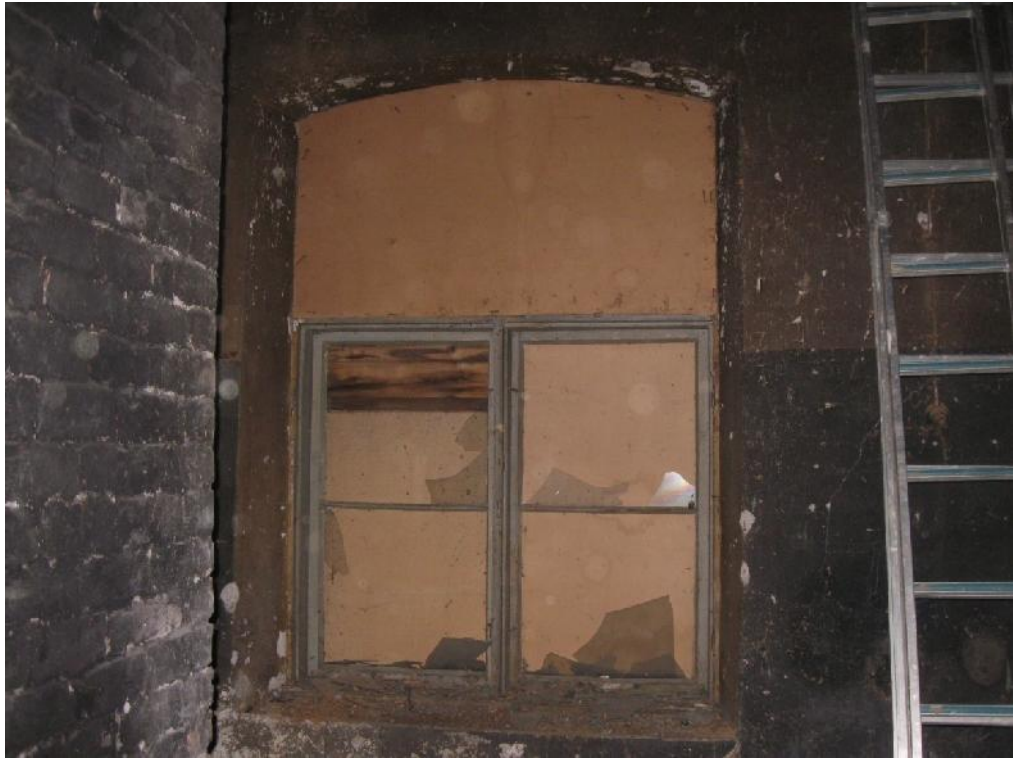
Ikkuna sijaitsee keskimmaisessa huoneessa järven puoleisella sivulla uunin vieressä. Karmissa on osa ulkopuitteista paikallaan, joskin lasit on rikottu. Puu vaikuttaa kuivalta ja kovalta, mutta karmi vaikuttaa olevan osittain upotettuna seinään. Ikkunaan on kiinnitetty yläosaan kuvan mukaiset levytykset ja puuosissa on naarmuja ja kolhuja. Ikkunakarmin on kiinnitetty ulkopuolelta umpilaudoitus.

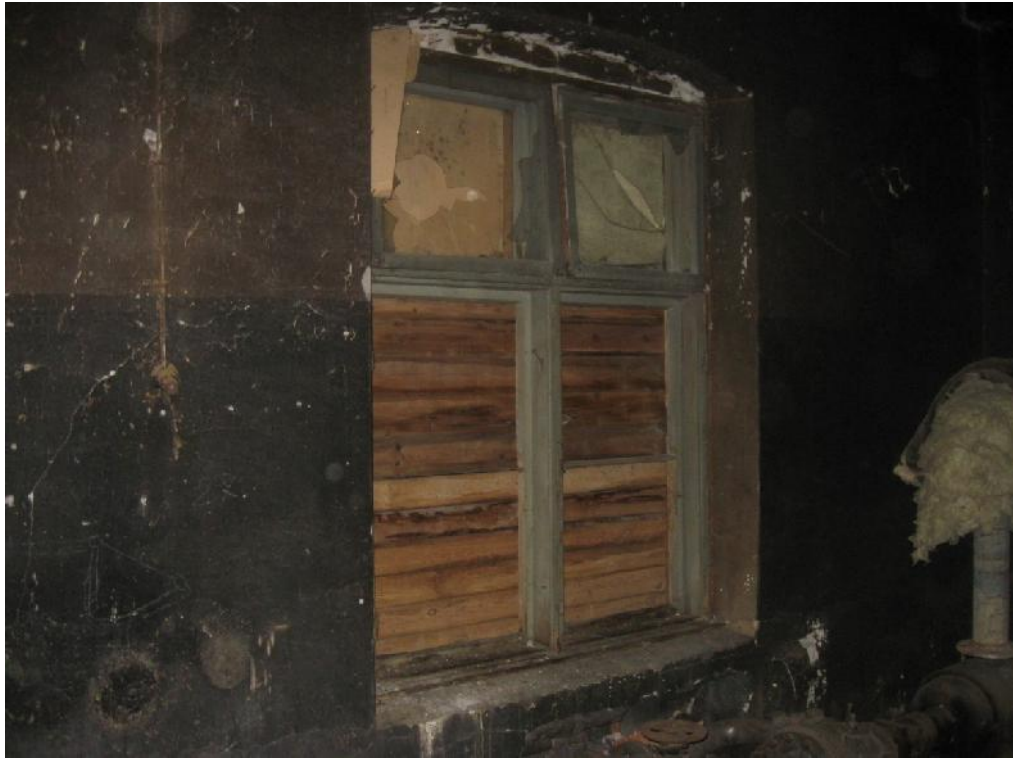
Ikkuna sijaitsee keskimmaisessa huoneessa järven puoleisella sivulla. Karmissa on osa sisäpuutteista tallessa, joskin lasit on rikottu. Puu vaikuttaa kuivalta ja kovalta, mutta karmi vaikuttaa olevan osittain upotettuna seinään. Puuosissa on naarmuja ja kolhuja. Ikkunakarmin on kiinnitetty ulkopuolelta umpilaudoitus.

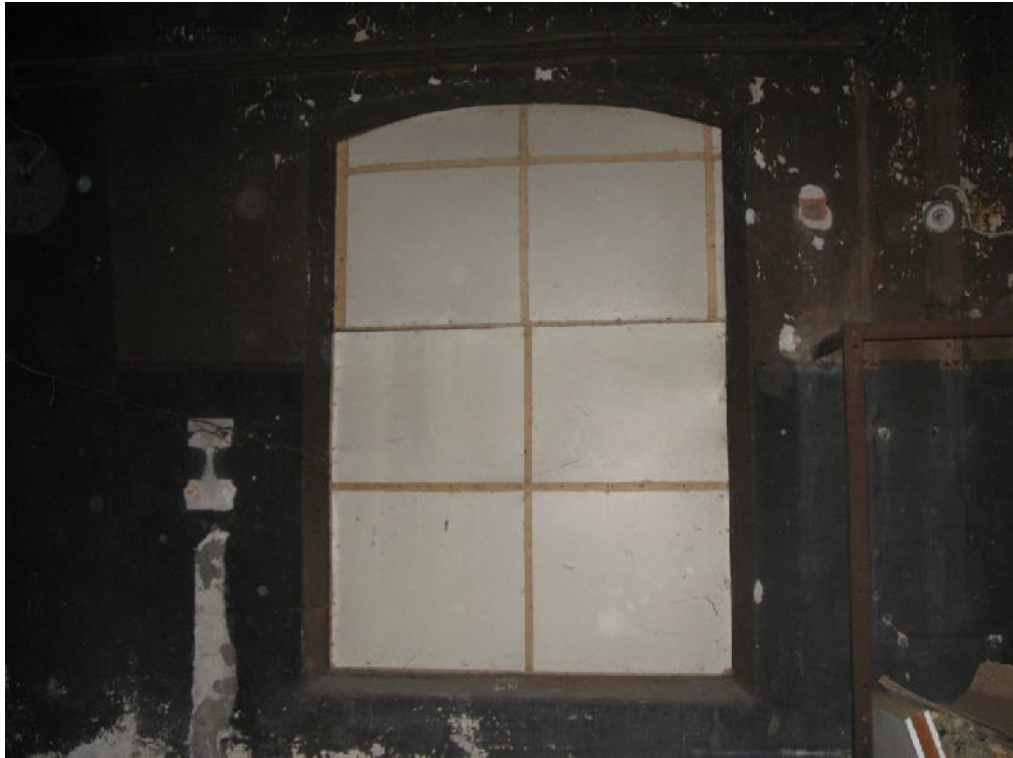
Ikkuna sijaitsee keskimmaisessä huoneessa rinteen puolella. Ikkuna on levytetty kauttaaltaan sisäpuolelta ja laudoitettu umpeen ulkopuolelta. Oletuksen mukaan vähintään karmi on kuitenkin yhä paikallaan.

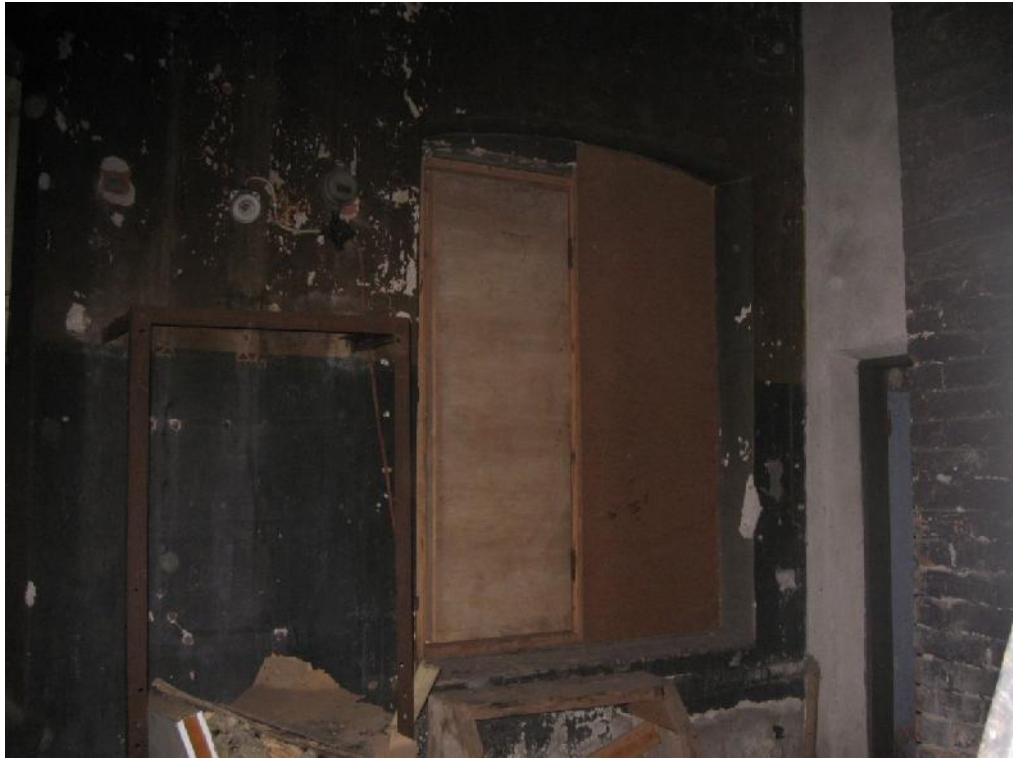
Ikkuna sijaitsee keskimmaisessa huoneessa rinteen puolella lähellä uunia. Ikkunaan on asennettu ovi toiselle puolelle (kuvassa ikkunan vasen osa) ja se on levytetty umpeen toiselta puolelta. Ikkunakarmin on osittain paikallaan, mutta sitä on leikattu oven mahdollistamiseksi.

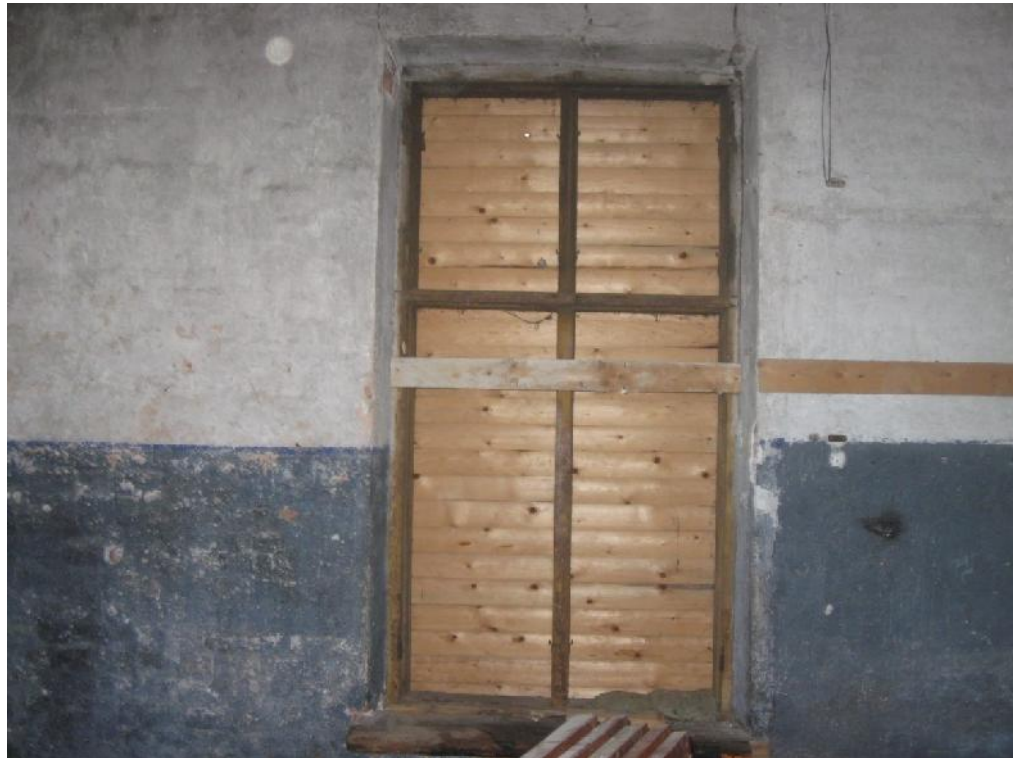
Ikkunakarmi on kokonaan tallella ja sen puuosat vaikuttavat kuivalta ja kovalta. Ikkunakarmiin on kiinnitetty ulkopuolelta umpilaudoitus. Ikkunan alalaitaan on asennettu ikkunanpielipuu ikkunan alapuolelle seinän sisään. Ikkunanpielipuu on kuiva, mutta lohjennut kulmasta.

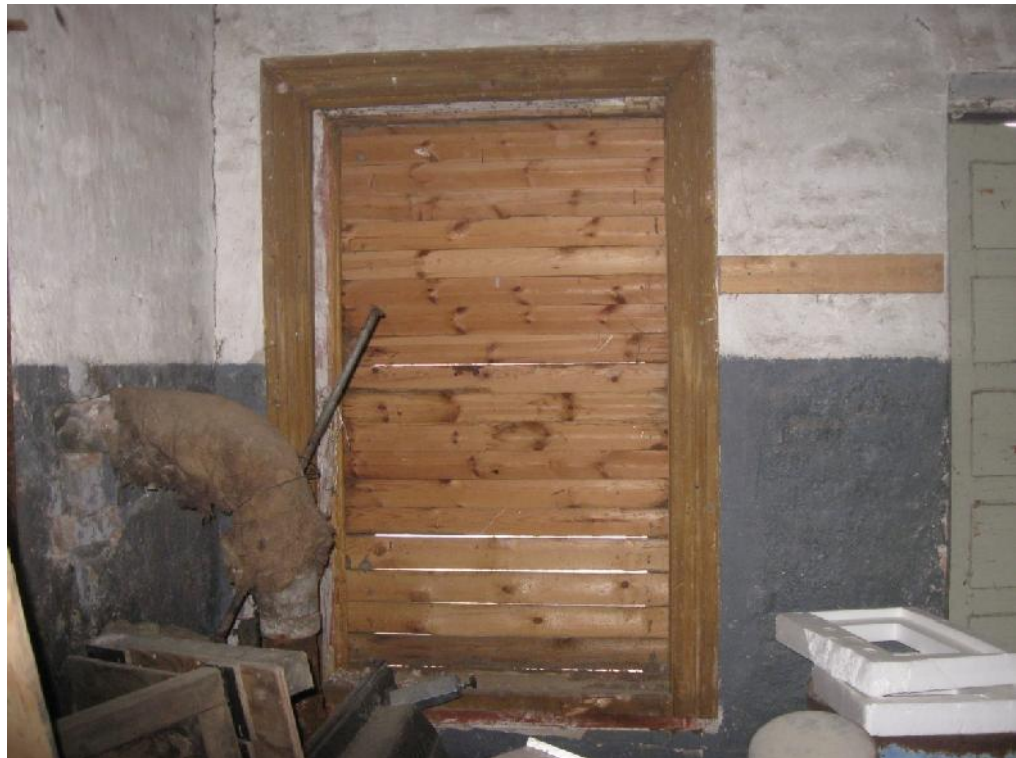
Ikkuna sijaitsee rakennuksen pohjoisen puoleisessa huoneessa sisältä katsottaessa oven vasemmalla puolella. Ikkunasta ei ole jäljellä muuta kuin sisäpuolen kehyslaudat sekä alapuolella ikkunanpielipuu. Umpilaudoitus on kiinnitetty sille erikseen tehtyyn kehykseen.

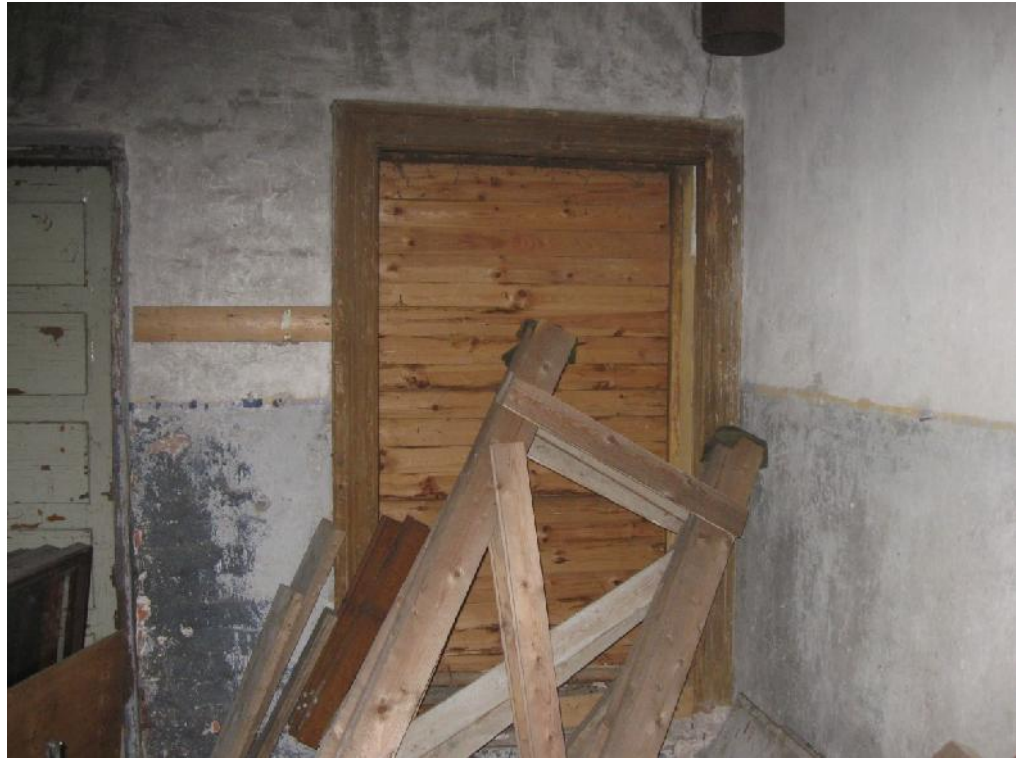
Ikkuna sijaitsee rakennuksen pohjoisen puoleisessa huoneessa sisältä katsottaessa oven oikealla puolella. Ikkunasta ei ole jäljellä muuta kuin sisäpuolen kehyslaudat sekä alapuolella ikkunanpielipuu. Umpilaudoitus on kiinnitetty sille erikseen tehtyyn kehykseen.
