1920-LUVUN PUUTALON
KUNTOTUTKIMUS JA
KORJAUSTAPA-EHDOTUS

Tekniikka
2020

The purpose of this thesis was to perform a renovation suggestion and condition survey for an old log house, which has been build in 1925 and is located in Kristiinankaupunki. No major overhaul has been done during the lifespan of the building.

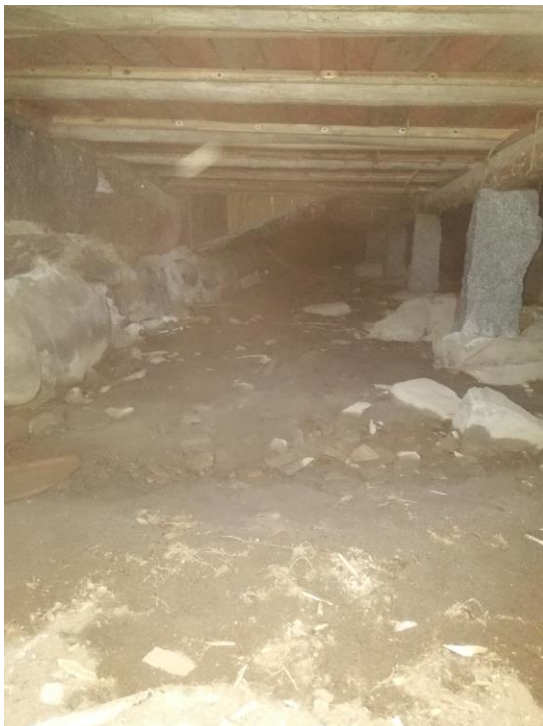
Kuva 6. Maapinnan kaadoista johtuen sade- ja sulamisvedet kerääntyvät ryömintätilan itäpuolelle noin 40 m² alueelle.

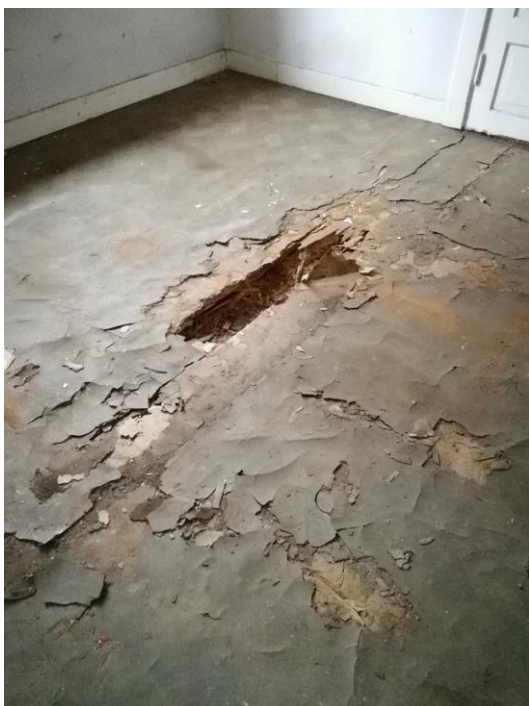
Kuva 8. Alapohjan vaurioitunut alue.

Vesikatto on vuotanut yläpohjasta läpi ja valuttanut sadevedet pohjoispään asunnon idänpuoleiseen makuuhuoneeseen.

Lisäksi pohjoispään makuuhuoneen vaurioituneiden puuosien uusiminen.

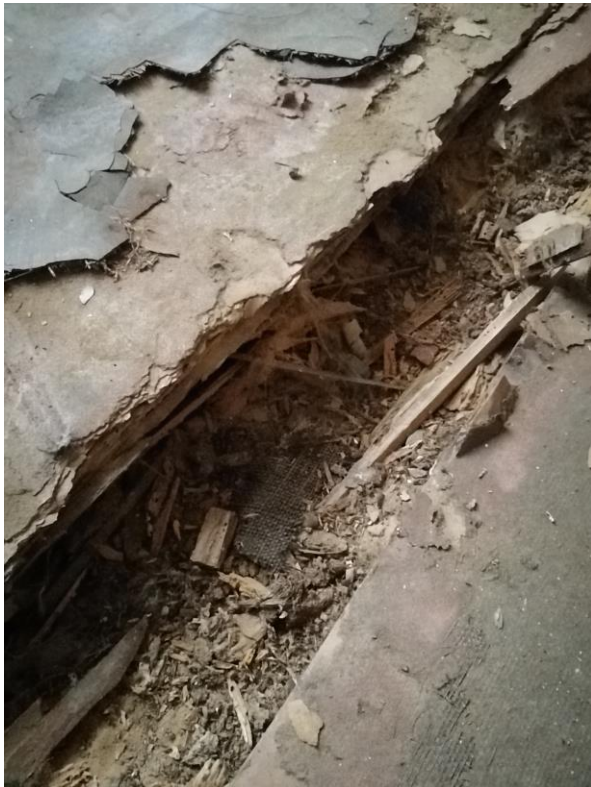
Kuva 9. Alapohjan pintamateriaali ja eristeet.

Eristeenä on käytetty aikakaudelle tyypillisiä materiaaleja. Kuvassa näkyy myös lattian pintamateriaali, joka kuitumaisesta rakenteesta päätellen saattaa sisältää asbestia ja tervan värin perusteella PAH-yhdisteitä. Purkutoimenpiteitä ei saa aloittaa ennen asbesti- ja haitta-ainekartoitusta.

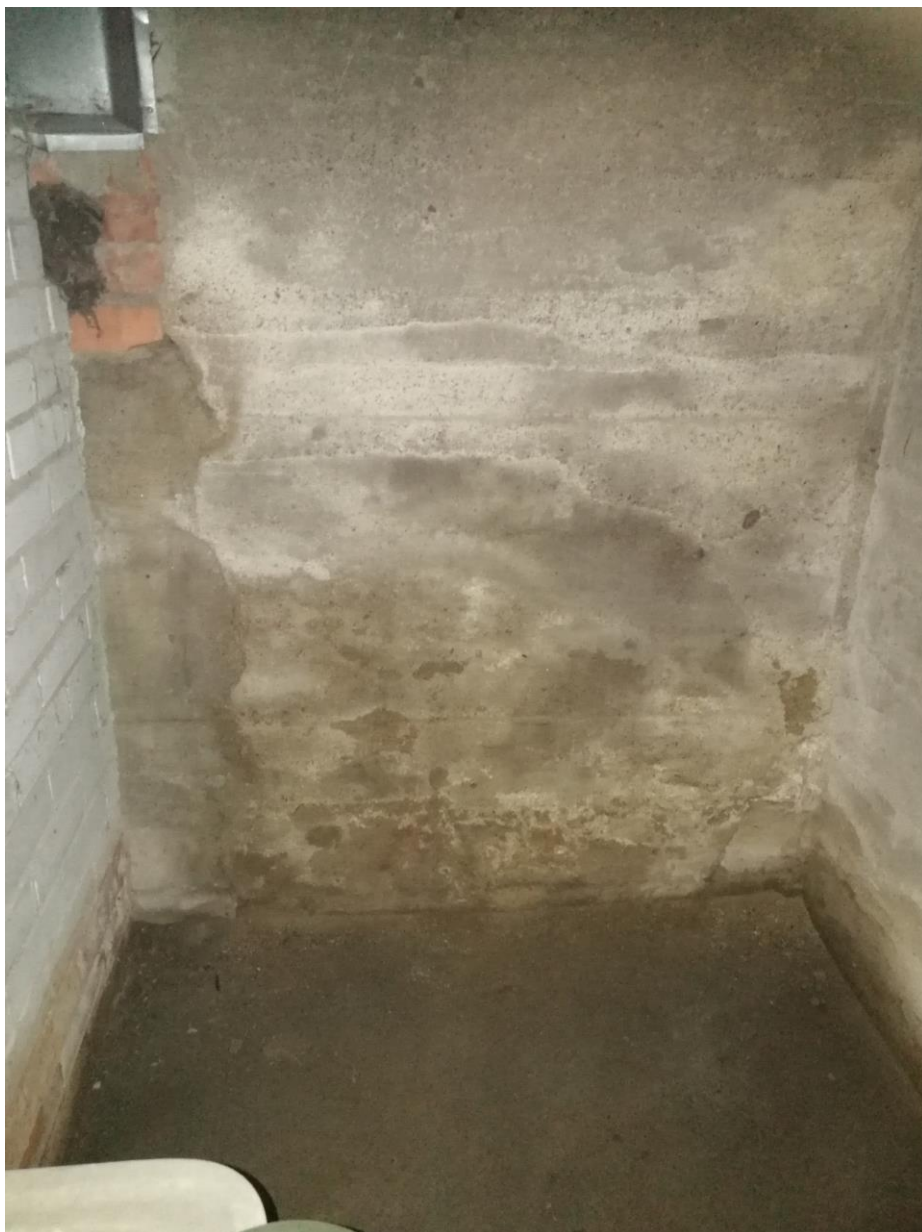
Kuva 10. Kellarin seinä.

Maakosteus ja pintavedet ovat nousseet kapillaarisesti kellarin seiniä pitkin ja aiheuttanut rapautumista. Suomessa käytettiin seinätaasoitteissa asbestia ainakin vuosina 1960-74. On siis melko epätodennäköistä, mutta mahdollista että kohteen seinätaasoitteessa on asbestia (Asbesti rakennusmateriaaleissa 2016.)

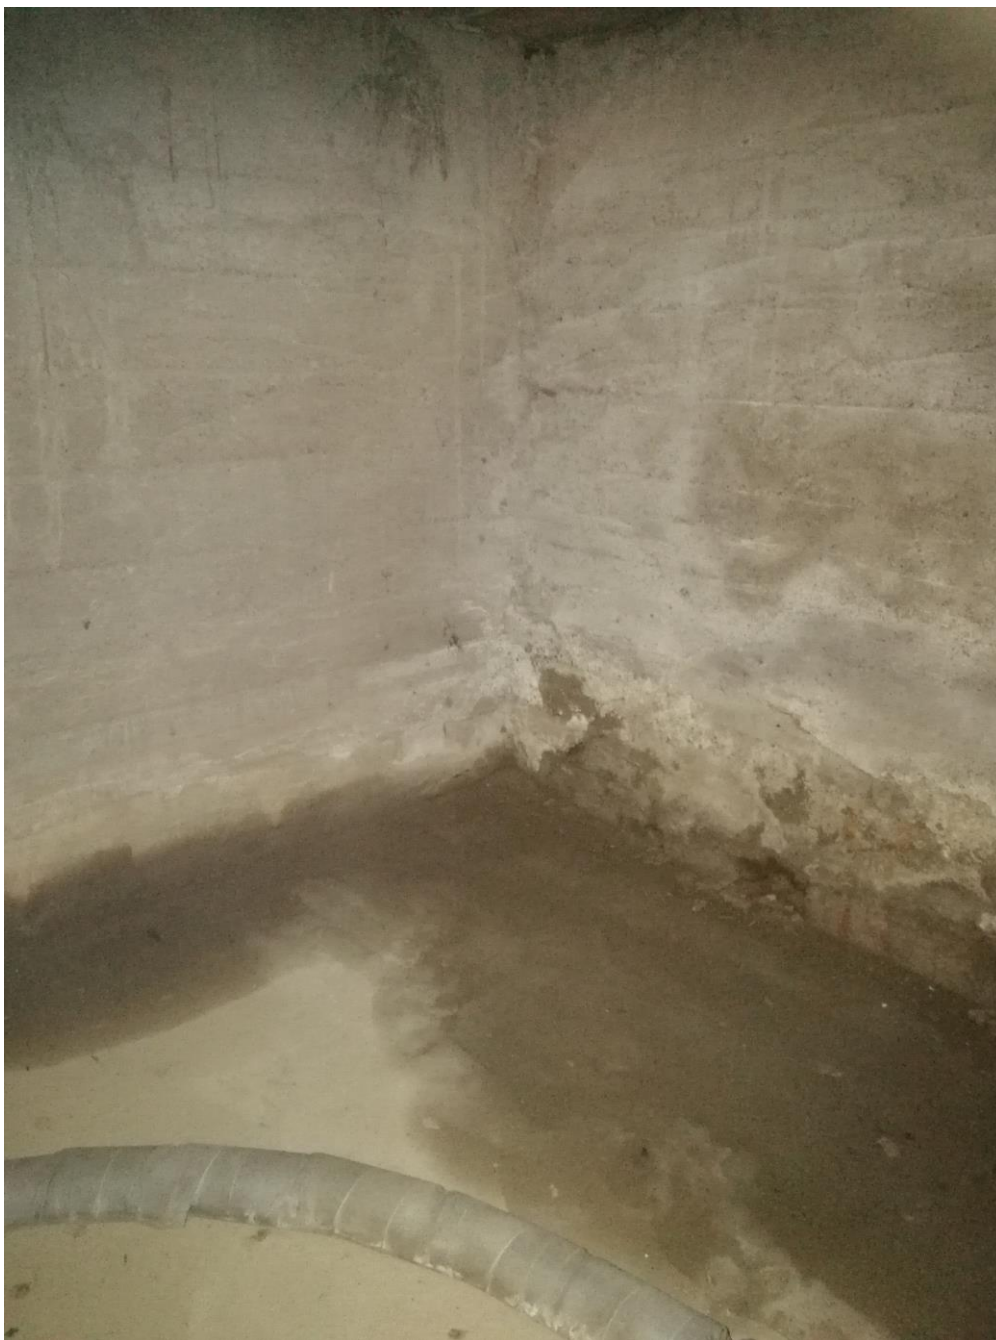
Kuva 11. Eristetty vesijohto ja silminnähtävää kosteutta myös betonilaatassa.

Vanhat putkieristeet voivat sisältää asbestia. Tässä kellarissa putket ovat eristetty polystyreenillä, joka on kääritty kankaaseen. Asbestikangasta käytettiin muun muassa putkieristeinä ja laippatiivisteinä, joten putkieristeen kankaasta tulee myös ottaa materiaalinäyte AHA-kartoitukseen. (Asbesti rakennusmateriaaleissa 2016.)

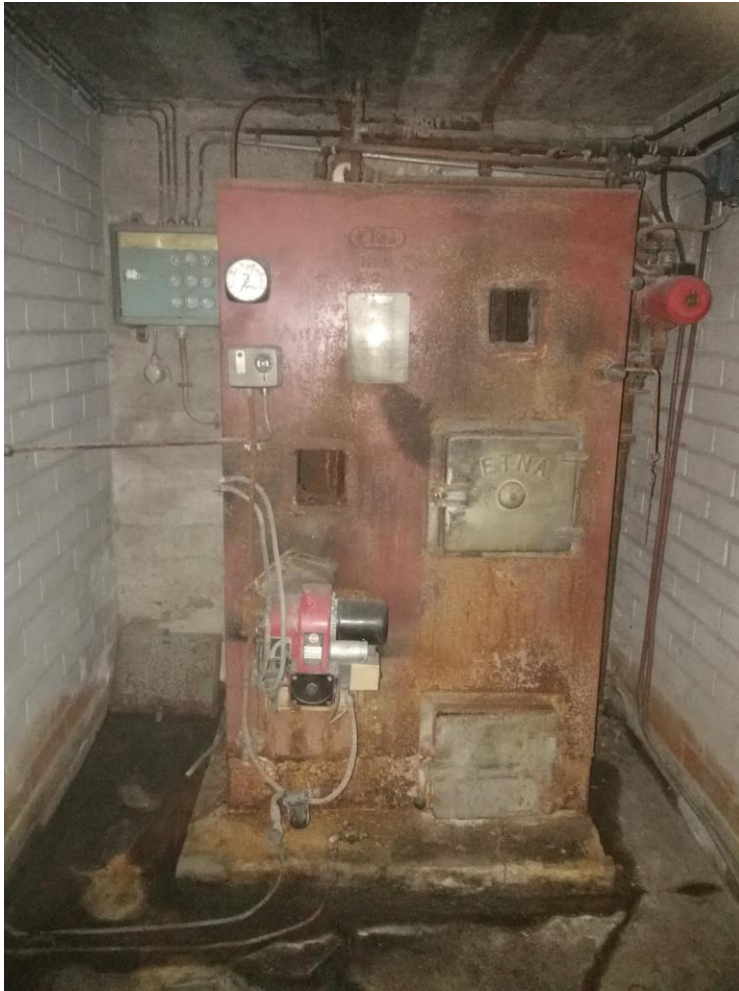
Kuva 12. Käytöstä poistettu vanha öljykattila.

Väliseinän toisella puolella on tyhjä öljysäiliö. Näiden purku on luvanvaraista. Öljykattiloiden ja -säiliöiden eristeenä on ennen käytetty asbestihuopaa tai -pahvia sekä kattilaluukuissa asbestikangasta, joten niistä tulee myös ottaa näyte asbestikartoitukseen (Asbesti rakennusmateriaaleissa 2016).

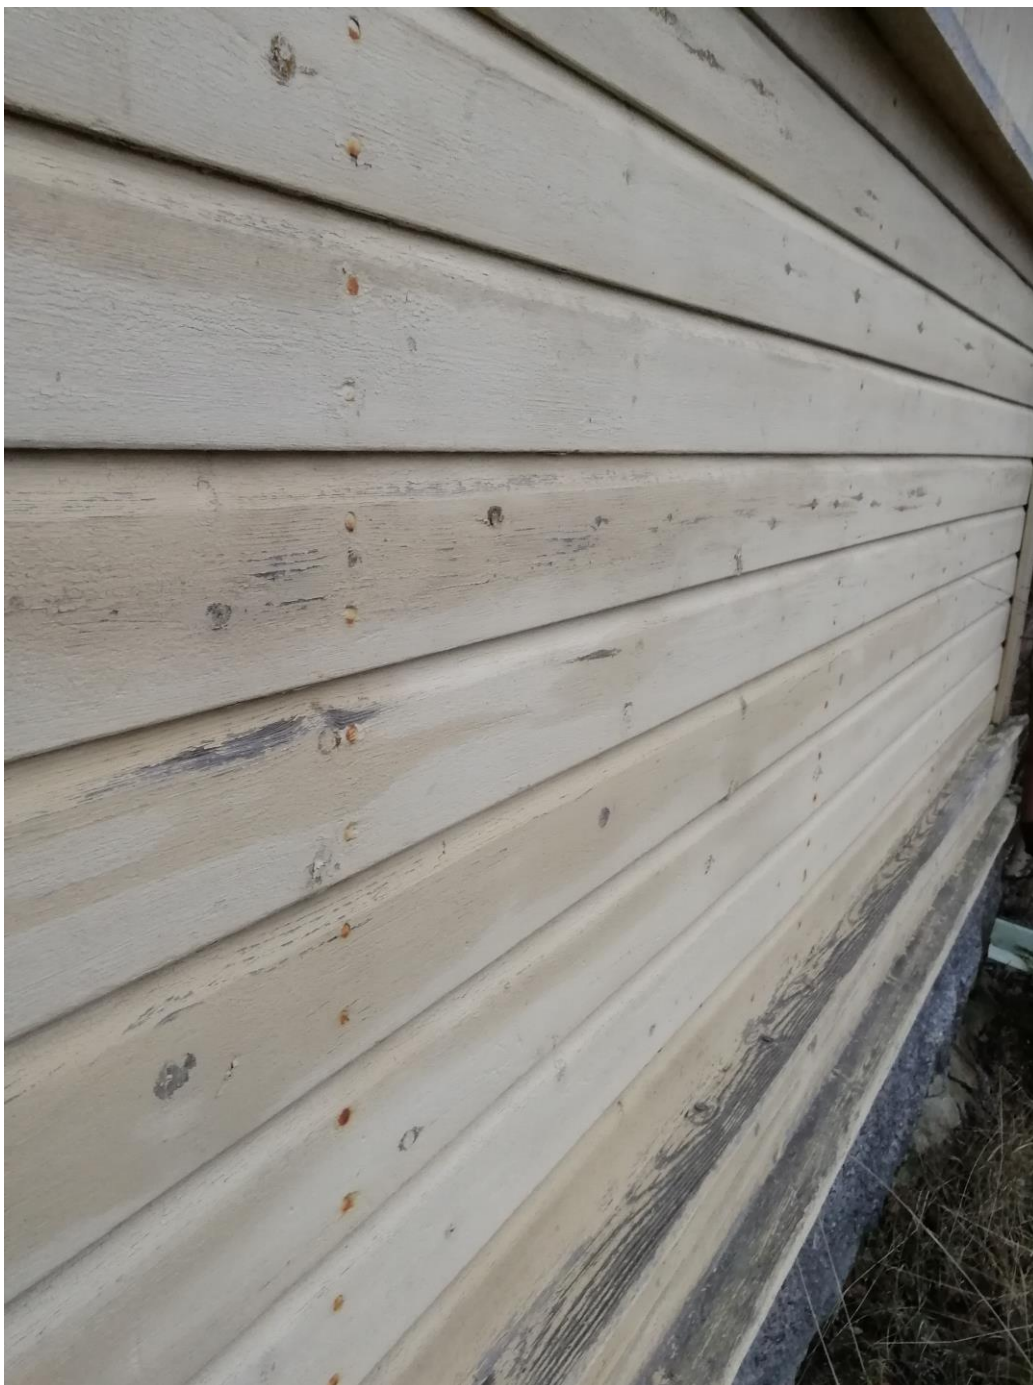
Kuva 13. Lännepuoleinen seinä.

Pääosin hyväkuntoisena säilynyt, mahdollisesti alkuperäinen ulkovooraus.

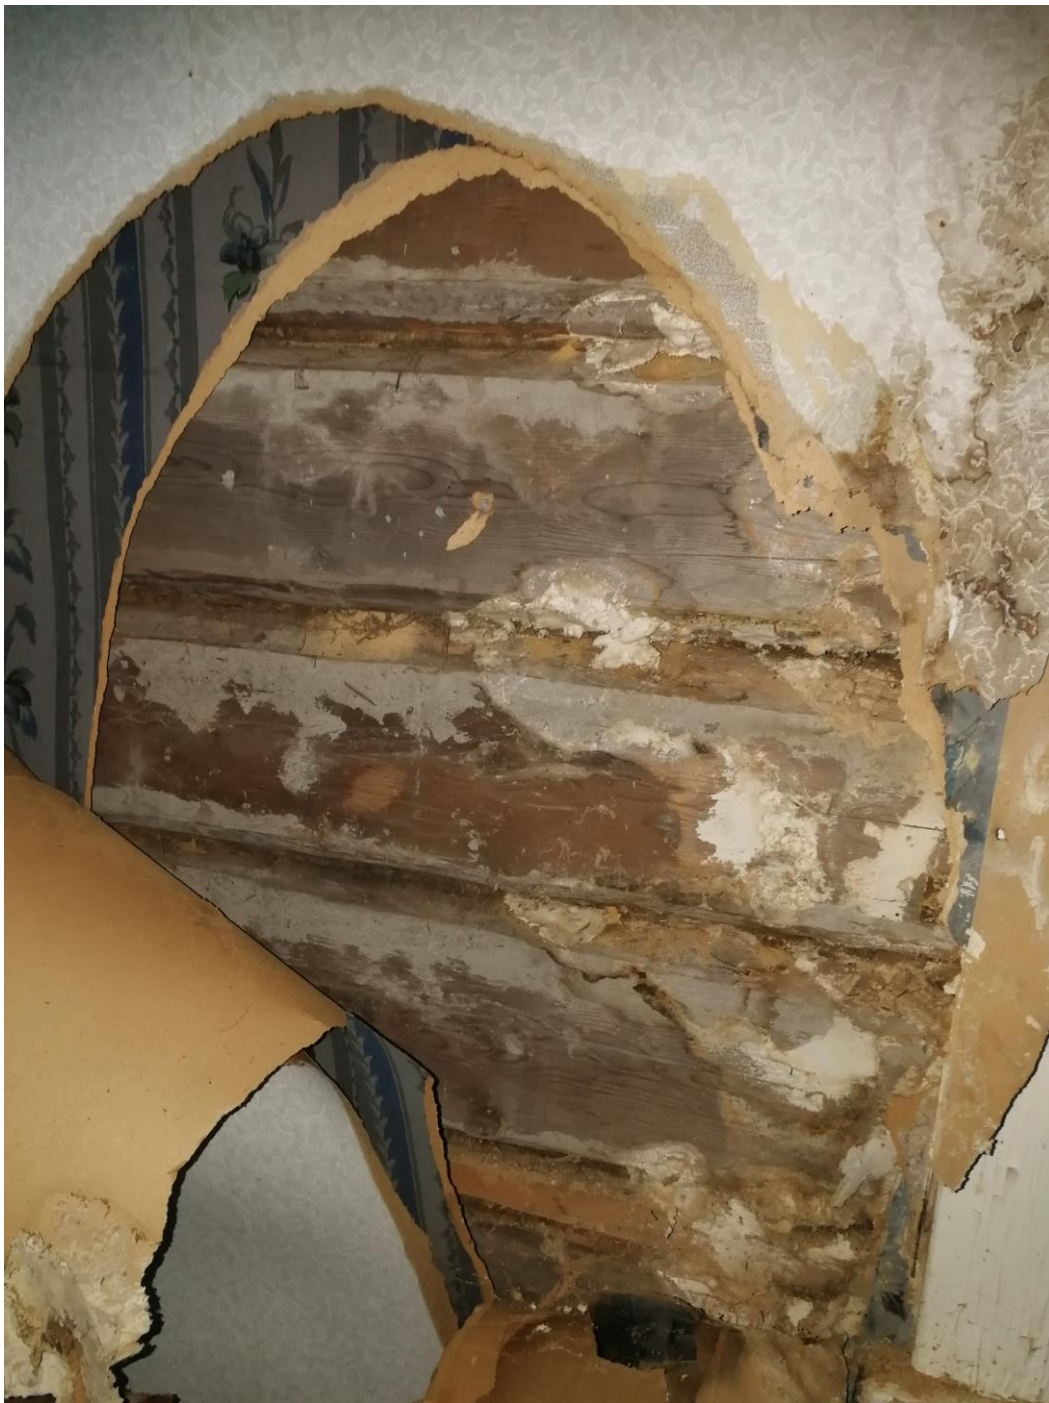
Kuva 15. Homevaurioitunut seinä.

Ikkuna on vuotanut useita vuosia tai vuosikymmeniä ja aiheuttanut homevaurion kuvassa näkyvälle alueelle pohjoispään asunnon idänpuoleisessa makuuhuoneessa.

Lisäksi vaurioituneen makuuhuoneen hirsiseinän sisäpinnalle hiekkapuhallus homealueelle.

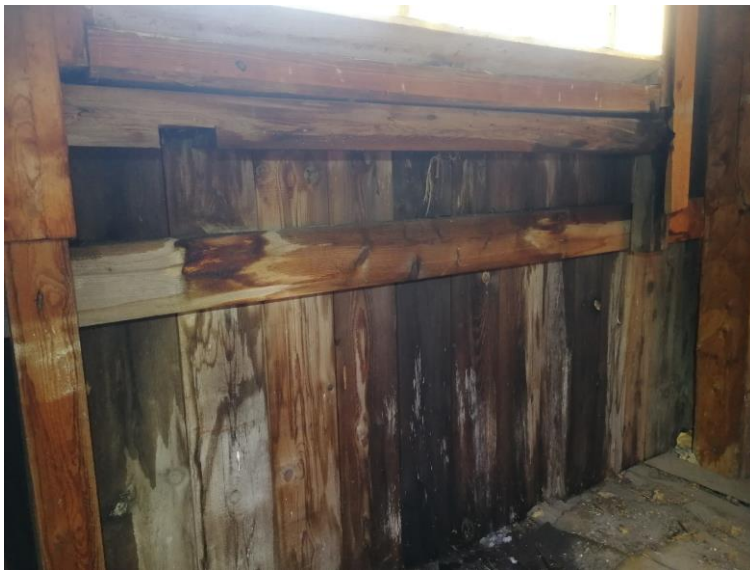
Kuva 17. Ullakon eteläpään ikkuna on vuotanut ja kastellut seinälaudoituksen.

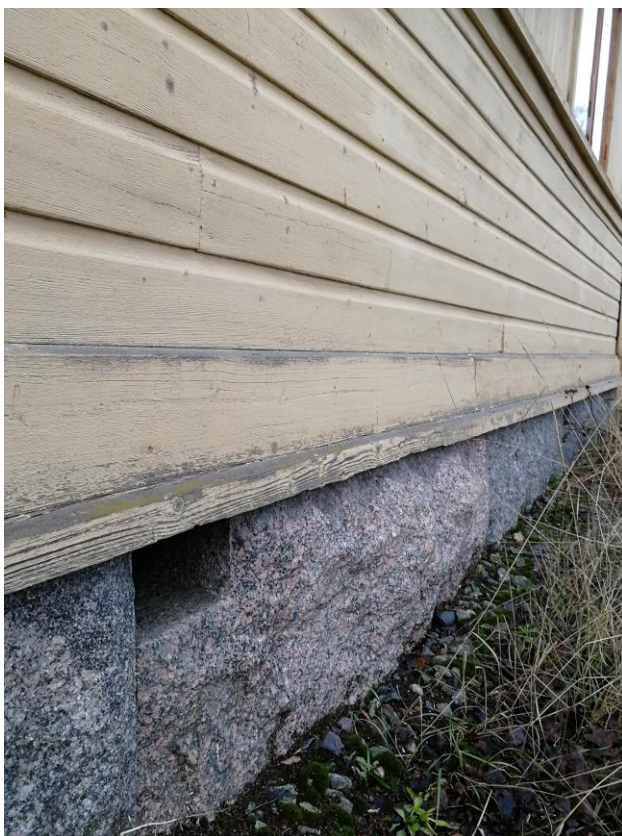
Kuva 18. Porakivestä valmistettu kivijalka.

Kivijalkaan on myös aikanaan tehty runsaasti tuuletusaukkoja, joka on osaltaan edesauttanut alapohjan homevauriota säilymistä.

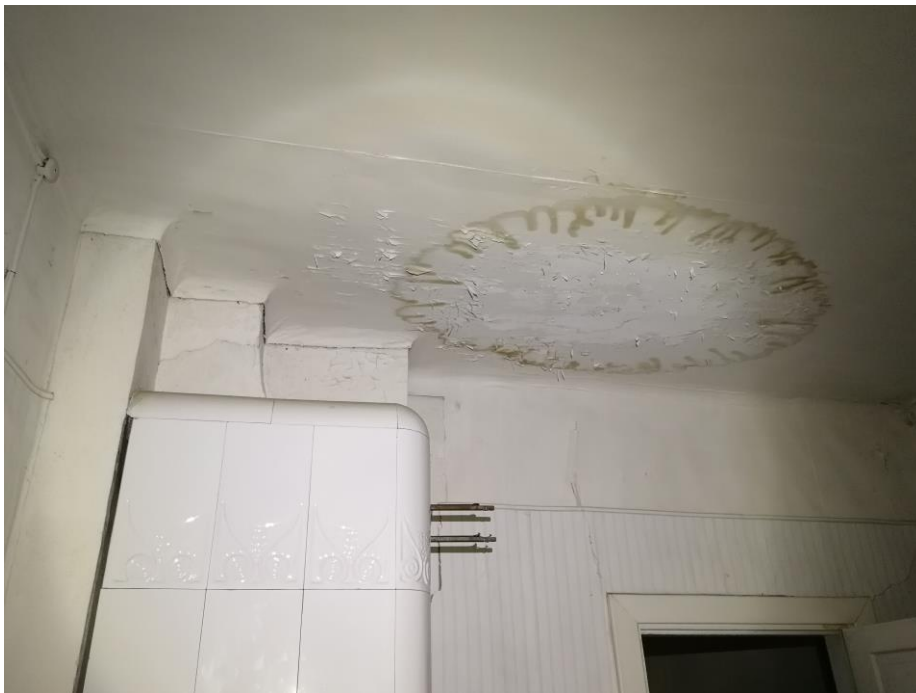
Kuva 19. Eteläpään huoneiston tulevan pesuhuoneen yläpohjan kosteusvaurio.

Yläpohjan lämmöneristeet tulisi uusita vesikaton vuotokohdista johtuvien kosteusvaurioiden vuoksi.

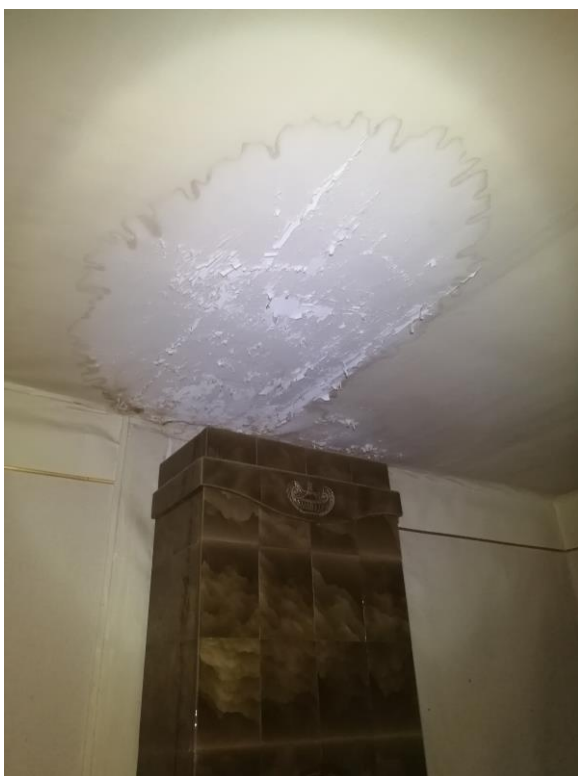
Kuva 20. Eteläpään huoneiston salin yläpohjan kosteusvaurio.

Vaurio-alue saman hormin ympärillä kuin kuvan 19 pesuhuoneessa.

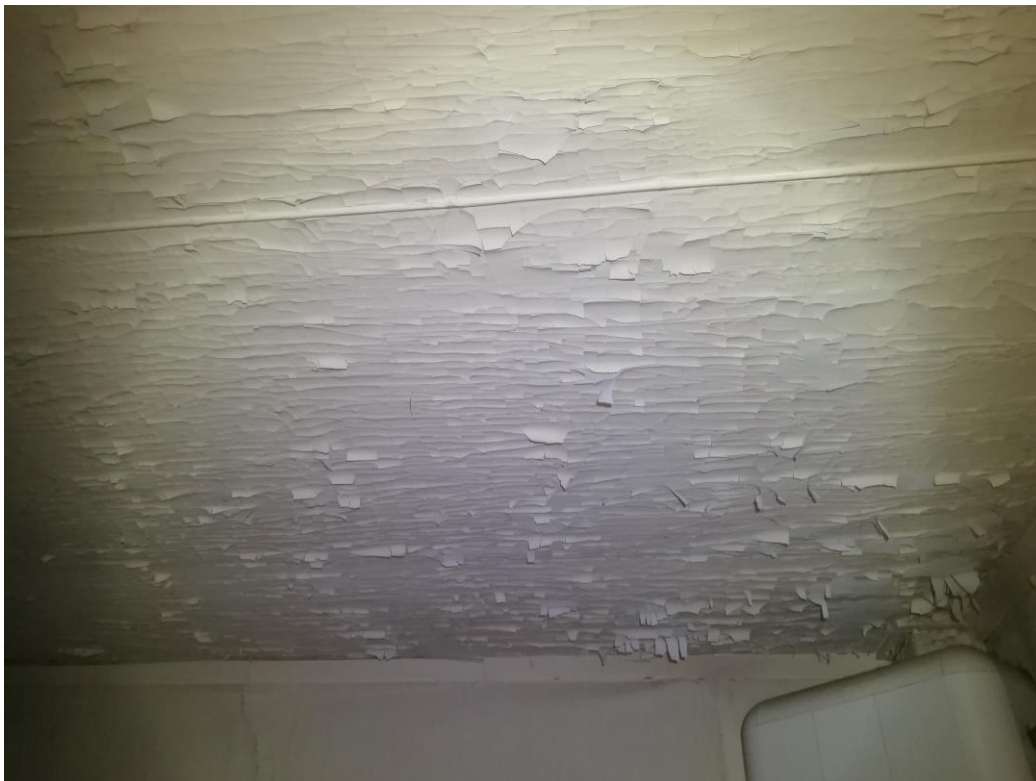
Kuva 21. Keskimmäisen asunnon makuuhuoneen alakaton maalit irronneet kosteusrasituksen vuoksi.

Kosteusvauriota säilyneet kattopaneelit ja -levyt sooda- tai kuivajääpuhalletaan ja maalataan hengittävällä ja nykyistä vastaavalla värisävyllä. Vaurioituneet kattoverhoilut uusitaan nykyistä vastaavilla.

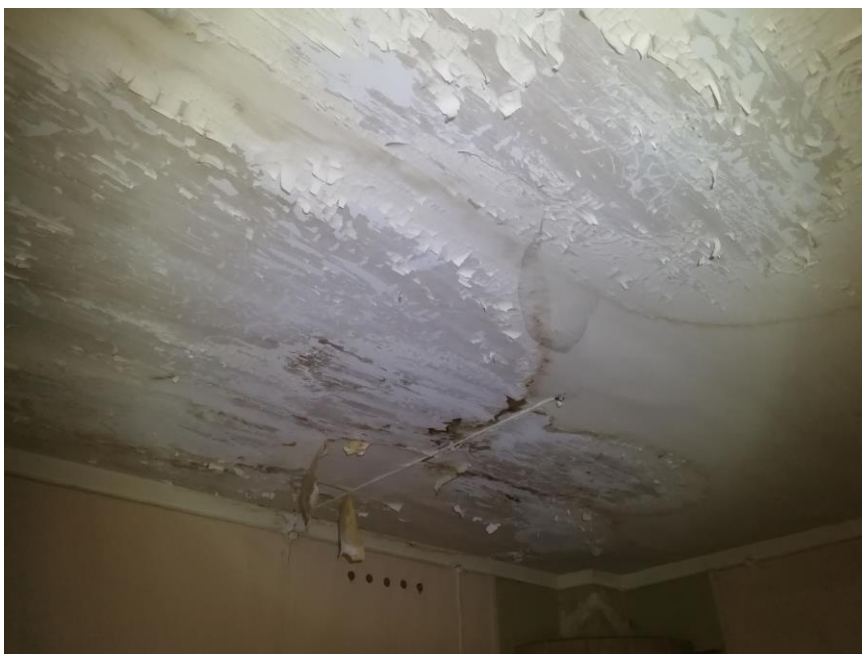
Kuva 22. Keskimmäisen asunnon tulevan pesuhuoneen yläpohjan kosteusvaurio.

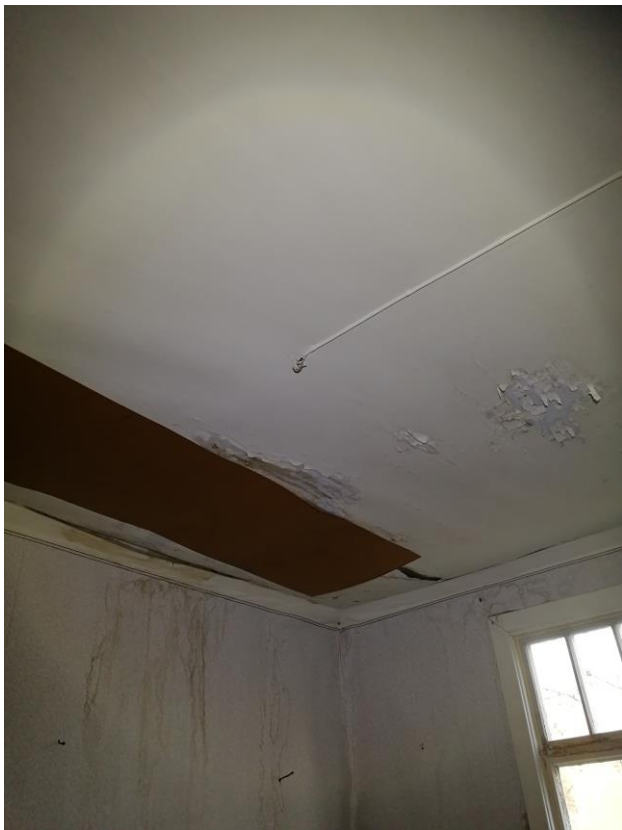
Kuva 23. Pohjoispään asunnon makuuhuoneen yläpohjan kosteusvaurio.

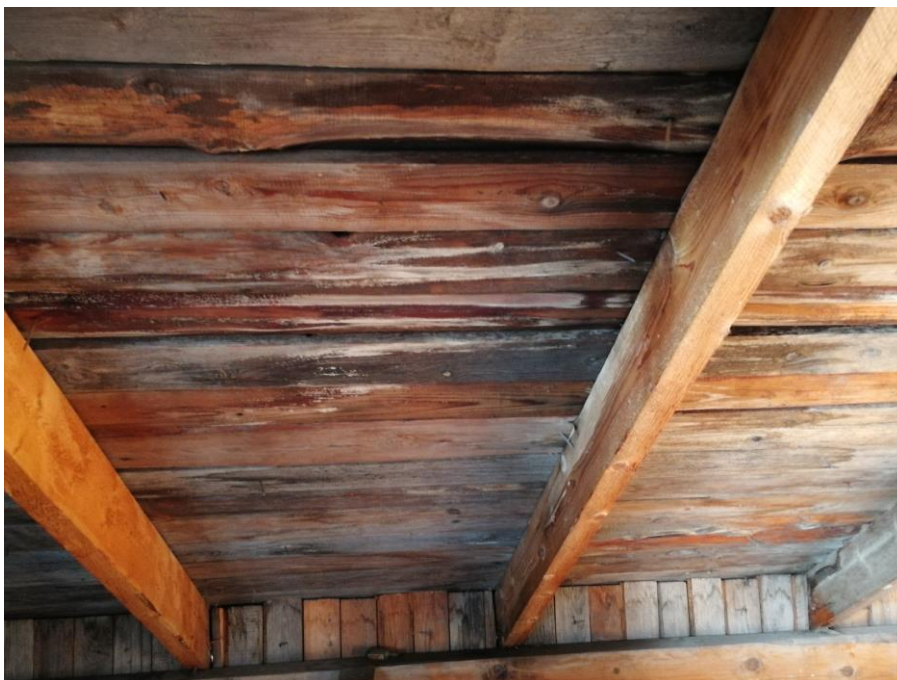
Kuva 26. Eteläpään lännenpuoleisen lappeen vaurioitunut alue.

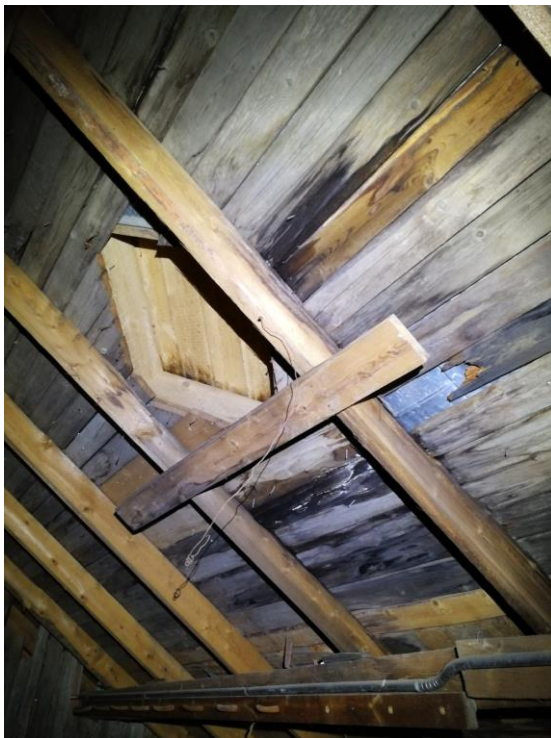
Kuva 27. Kattoluukku.

Keskimmäisen vintin kattoluukku ei ole tiivis, jonka myötä ympärillä oleva laudoitus on kärsinyt lahovaurioita.

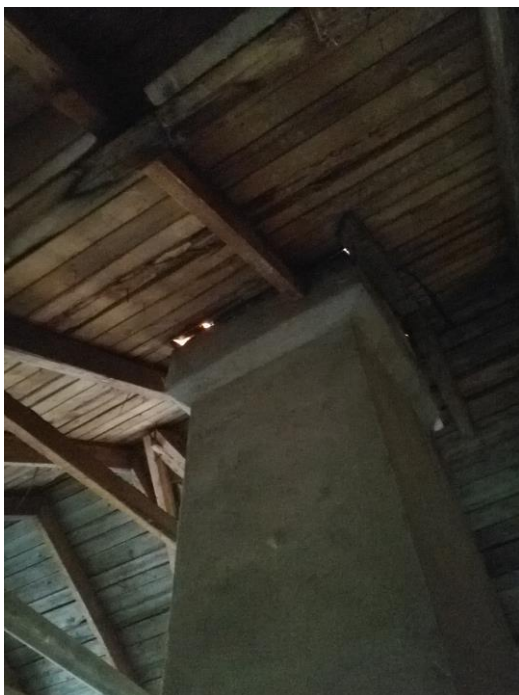
Kuva 29. Pohjoispään toinen läpivienti.

Päivänvalo paistaa hormin ja katon liitoksista läpi, josta johtuu myös alakatoissa näkyvät kosteusvauriot kaakeliuunien yläpuolella.

Merkittävin kosteusvaurioiden aiheuttaja kohteessa on vesikatteen vuotokohdat. Vesikatteen yleiskunto on hyvä, mutta läpivientien liitoksissa esiintyy puutteita. Mikäli vesikatetta ei uusita on ensiarvoisen tärkeää tiivistää vuotokohdat huolellisesti.

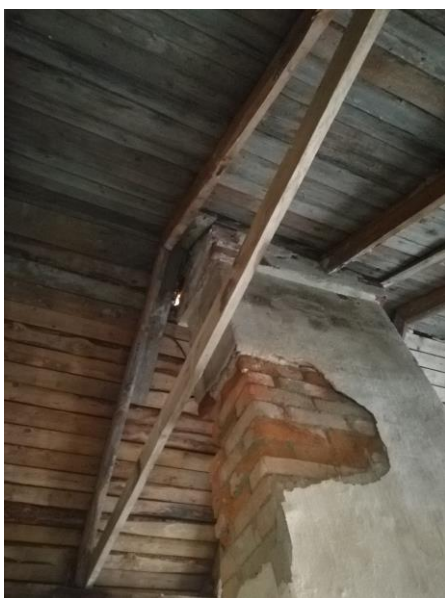
Kuva 30. Ullakon pohjoispään ikkunan puoleinen hormi.

Hormin ja katon välinen liitos on myös epätiivis. Hormi on lisäksi rapautunut valumavesien johdosta.

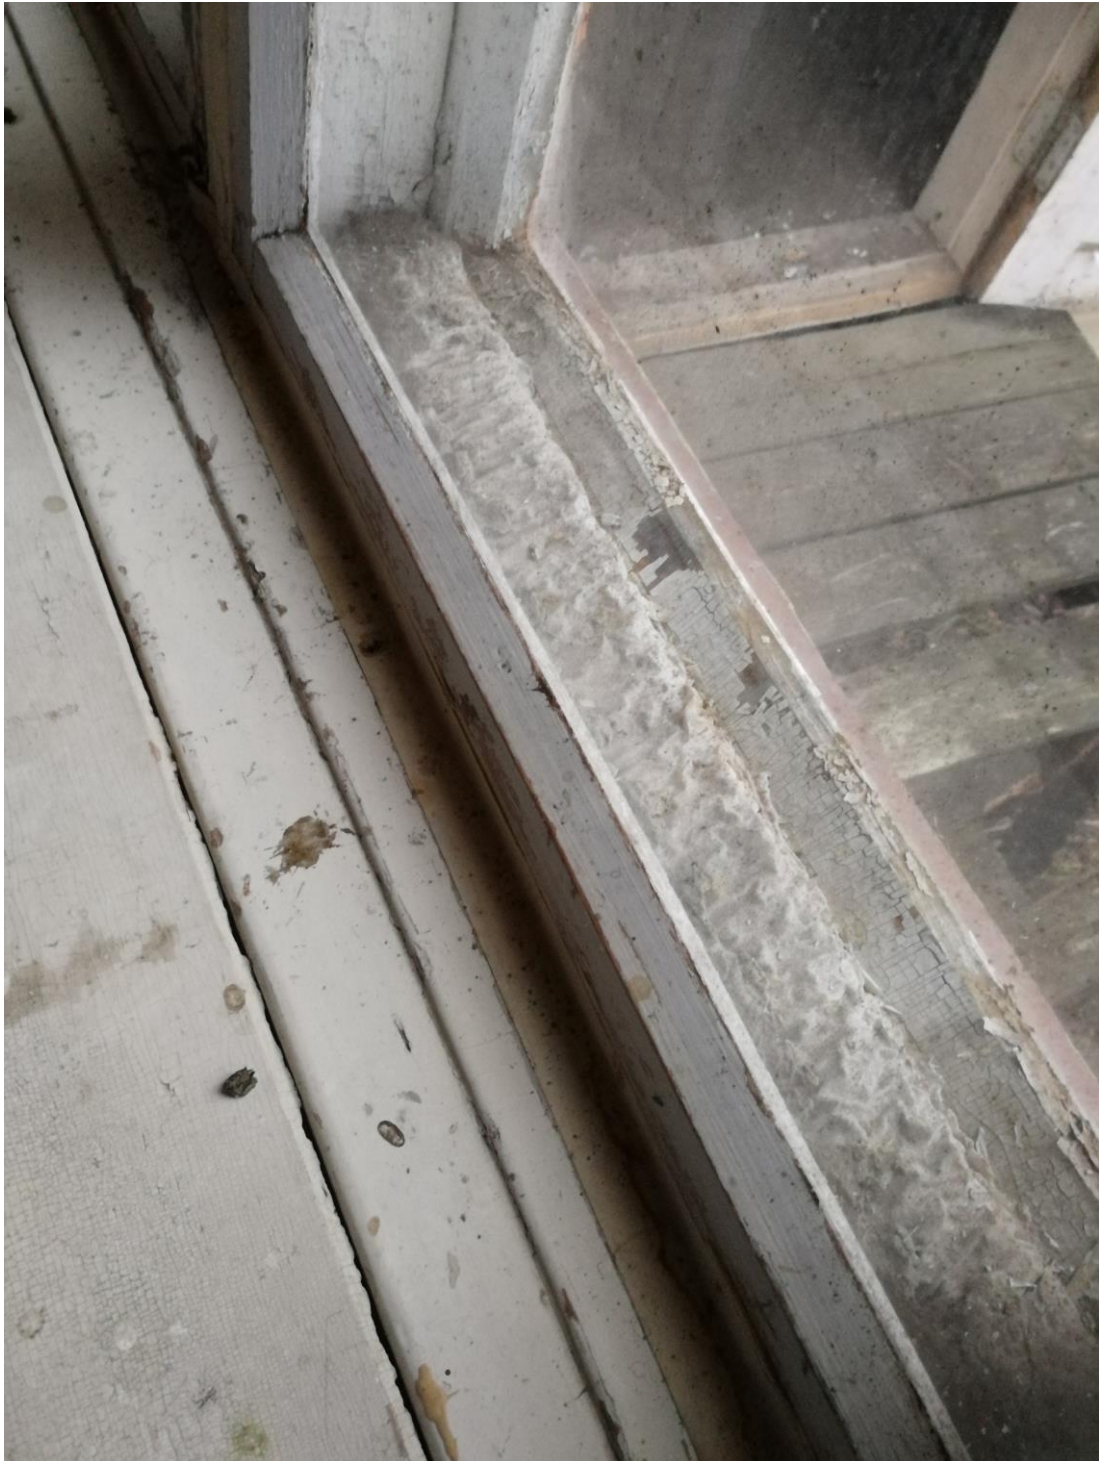
Kuva 33. Ikkunoiden pumpulitilke.

Tilke on imenyt kosteutta itseensä ikkunan välistä.

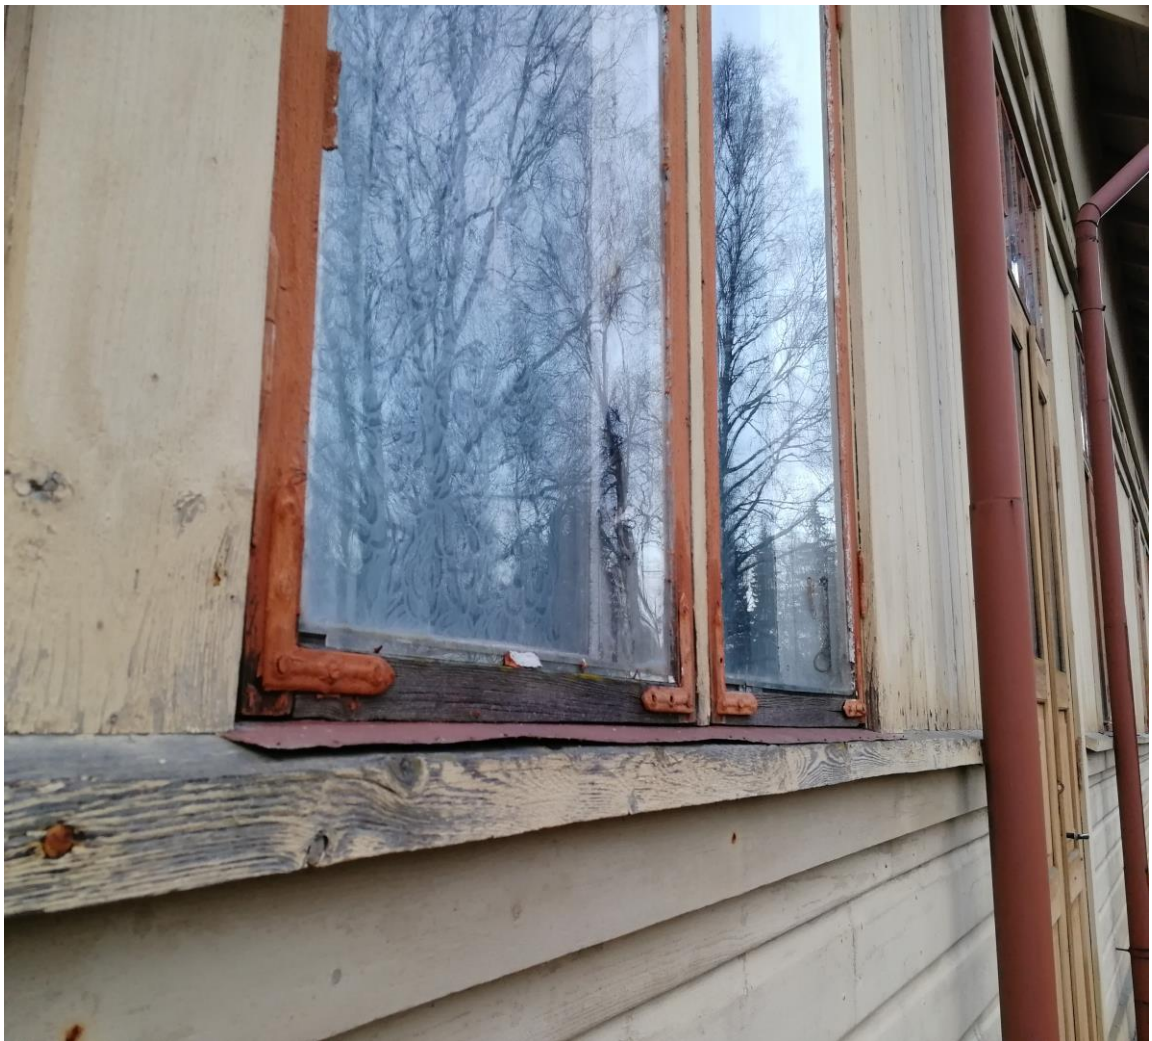
Kuva 34. Puutteelliset ikkunapellitykset.

Alaraamit ovat ikkunoissa kärsineet, joka osittain johtuu puutteellisesta pellityksestä.
