Kauppi, T. 2021. Teräsrakenteiden vauriot ja niiden analysointi. Hitsaustekniikka. 73 (5), 4-8.

Teräsrakenteiden vauriot ja niiden analysointi

Timo Kauppi

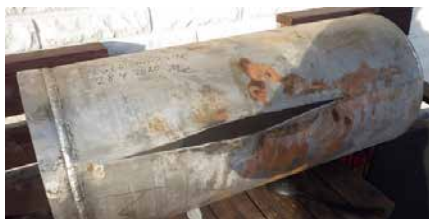
Ylikuormituksen aiheuttaman sitkeän murtuman tunnistaa helposti siitä, että siihen liittyy lähes poikkeuksetta pysyvää muodonmuutosta eli murtuman läheisyydessä on selvästi havaittavia muutoksia komponentin/rakenteen muodossa, kuvat 1 ja 2.

Kuva 1. Vaurioitunut syöttökierputki.

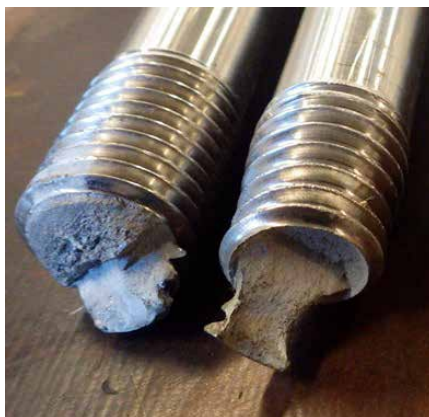
Kuva 2. Vaurioituneita vaarnaruuveja.

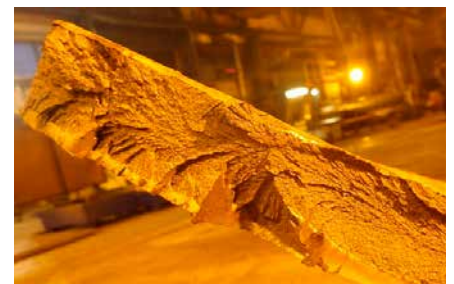
säteittäisharjut (engl. radial ridges), jotka muodostavat viuhkakuvion (engl. fan-shaped pattern), kuva 3. Levyrakenteissa on usein murtuman etenemismerkkeinä ns. Chevron-merkit (”kersantin merkit”), kuva 4.

Kuva 3. Haurasta murtopintaa S355J2 tyyppisessä rakenneteräksessä.

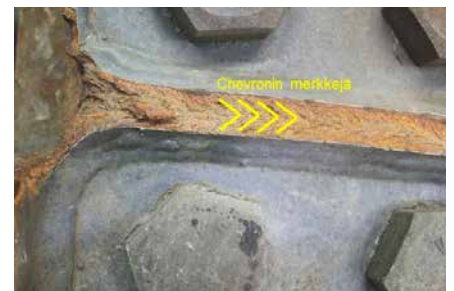
Kuva 4. ”Kersantin” merkkejä HEB-500 palkin murtopinnassa.

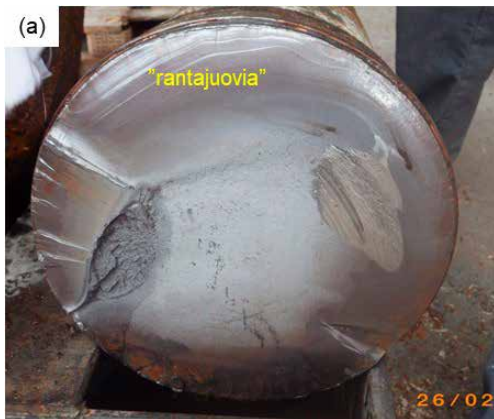
Väsymismurtopinnalla on usein nähtävissä makroskooppisia piirteitä, joista voidaan päätellä etenemissuunta ja siten ydintymispaikka. Näitä ovat säteittäismerkit (engl. radial ledges), pysähtymismerkit, "rantajuovat" (engl. beach marks), kuva 5 a. Muita merkkejä ovat esim. hakasmerkit (engl. ratchet marks), joita voi esiintyä pyörötaivutusväsymismurtopinnalla, kuva 6.

Kuva 5. Väsymismurtumia, a) meesauunin kannatinrullan akseli ja b) rataakseli.

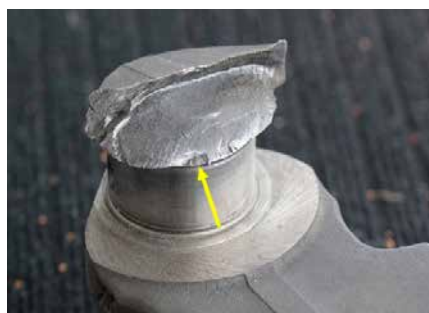
Väsymismurtuma lähtee liikkeelle lähes poikkeuksetta kappaleen pinnalta siinä olevista lovista (pintavika, suuri pinnankarheus, kiilaura, ruuvin kierre jne.). Särön kasvaessa se tulee normaalijännityksen kontrolloimaksi, joten sen suunta muuttuu kohtisuoraksi vaikuttavaan normaalijännitykseen nähden, kuva 7. Kuvassa 8 nähdään henkilöauton murtunut kampiakseli, jossa väsymismurtuma on ydintynyt pinnassa olleeseen valmistusvikaan.

Kuva 8. Murtunut kampiakseli. Nuoli osoittaa väsymismurtuman ydintymiskohtaan.

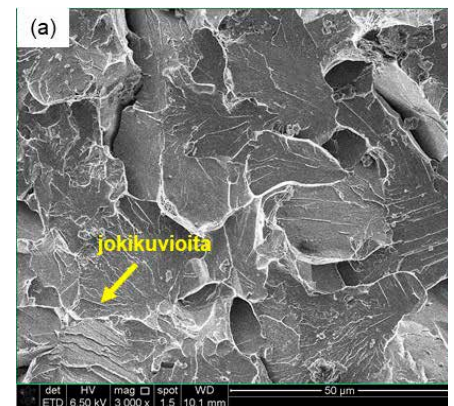
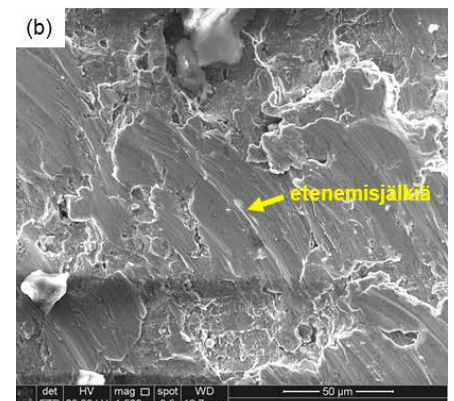
Murtopintatarkastelut muodostavat useassa vaurioselvityksessä tarkastelun tärkeimmän osa-alueen. Mikroskooppitarkastelu vahvistaa useimmiten vauriomekanismien. Pyyhkäisyelektronimikroskoopi (SEM tai FESEM) on murtopintatarkastelujen perustyökalu, jolla päästään riittävän suuriin suurennuksiin ja resoluutioon. Kuvassa 9 on esitetty esimerkkejä FESEM:illä kuvatuista murtopinnoista. Kuvassa 9 a nähdään haurasmurtuman murtopintaa, jossa on näkyvissä hauraalle lohkomurtumalle ty-

Kuva 9. Murtopintojen FESEM SEI -kuvia, a) lohkomurtuma ja b) väsymismurtuma.

pillisiä jokikuvioita ja kuvassa 9 b väsymismurtumalle ominaisia etenemisjälkiä (engl. striations).

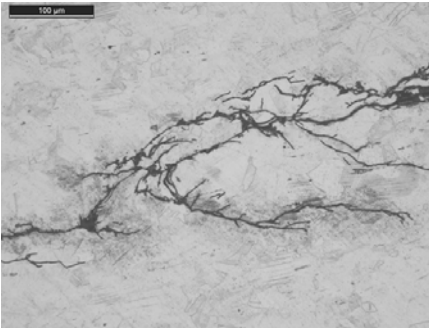
Kuva 10. Jännityskorroosion (SCC) aiheuttama särö paperikoneen kuivausosan tuorevoiteluöljyputkessa.

Kuvassa 10 on esitetty esimerkki vaurionäytteen poikkipinnasta valomikroskooppilla otetusta kuvasta. Siinä nähdään kloridien aiheuttama, rakeiden läpi etenevä ja voimakkaasti haarova jännityskorroosiosärö ruostumattomalla teräksellä.

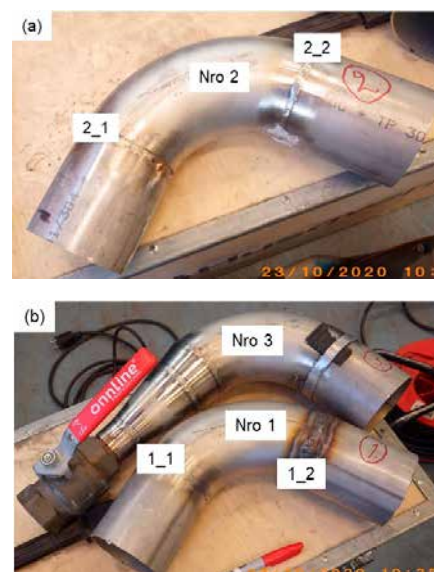
Tässä tapauksessa tutkittavaksi toimitettiin kolme päittäishitsattua 90°-putkikäyrää, kuva 11. Näyteputkista nro 1 ja 2 tutkittiin hitsit nro 1 ja 2. Seuraavat lähtötiedot olivat käytössä: putkimateriaalina oli käytetty standardin SFS-EN 10217-7 vaatimusten mukaan EN 1.4307 (X2CrNi18-9) austeniittista ruostumatonta terästä ($\varnothing = 88.9$ mm ja $t = 2.0$ mm) ja hitsauksessa käytetystä lisäaineesta ei ole tietoa. Putkisto oli vuotanut useammasta kohdasta ja vuodot olivat olleet kehähitsien alueella.

Kuva 11. Tutkittavaksi toimitetut näyteputket.

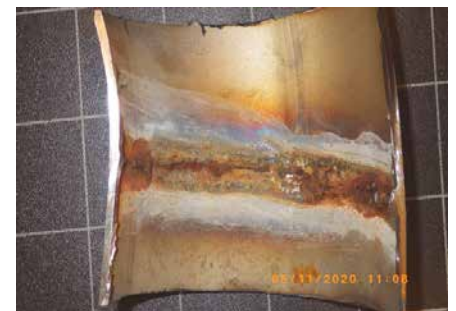
Silmämääräisellä tarkastuksella havaittiin, että näyteputken nro 1 kehähitsi 1_2 ja muutosvyöhyke olivat pahoin hapettuneita ja osin korroosiotuotteiden peittämiä. Kaikkien toimitetuissa näyteputkissa olleiden kehähitsien juurenpuoli oli samankaltainen. Hitsauksessa ei oltu käytetty kunnollista juurensuojausta eikä niille oltu tehty minkäänlaista jälkikäsitteilyä. Valkoinen väri viittaa juurensuojatadhan käyttöön. Korroosionkestävyyden varmistamiseksi hitsauksen yhteydessä pitäisi käyttää ensisijaisesti juurensuojakaasua (puhdas Ar tai esim. Formier-kaasu).

Kuvassa 12 on esitetty näyteputken nro 1 hitsin 1_2 juuren puolta, jossa näkyy selkeästi valkoista väriä ja se, että hitsi ei ole myöskään paikoin tunkeutunut kunnolla läpi. Tällaisen suojaamattoman ja jälkikäsittelemättömän hitsin korroosionkestävyys on huomattavasti huonompi kuin perusaineen ja riski erityisesti paikalliseen korroosioon (esim. pistekorrosio) on suuri.

Kuva 12. Näyteputken nro 1 hitsin 1_2 juuren puoli.

Edellä esitetyn perusteella voidaan todeta, että uimahallin käyttövesiputkiston korroosiovaurioiden juurisyytä oli hitsauksessa käytetty puutteellinen juurensuojaus ja hitsien juurenpuolen jälkikäsittelyn puuttuminen. Korjaussuositukseksi annettiin putkiston uusiminen ainakin siltä osin kuin siinä on hapettuneita ja jälkikäsittelymättömiä hitsejä.

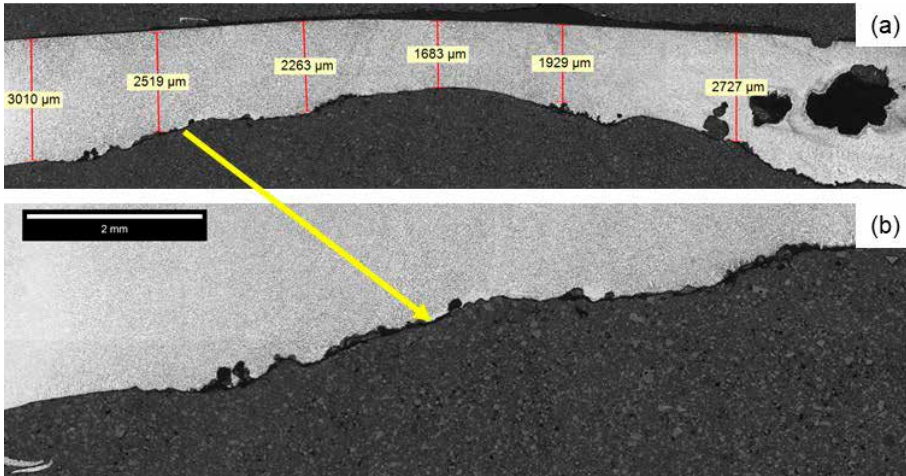
Kuvassa 13 on esitetty näyteputken nro 2 hitsin 2_1 poikkileikkauksen mikrorakennetta. Kuvan perusteella korroosio on edennyt hitsin juuren puolella huomattavasti ja aineenpaksuus on pienimmillään enää luokkaa 1.7 mm.

Kuva 13. Näyteputken nro 2 kehähitsin 2_1 poikkileikkauksen mikrorakennetta.

Taulukossa 3 on annettu poikkileikkauksesta analysoidun korroosiotuotteen EDS-analyysitulosten keskiarvot. Taulukon n-% tarkoittaa sitä, kuinka monesta alueesta ko. alkuainetta on löytynyt. Taulukon perusteella syöpyneen hitsiaineen korroosiotuotteessa on korroosiota aiheuttavia alkuaineita eli fluoria (F) ja klooria (Cl).

Juuren puolella hitsien pinnassa oli runsaasti korroosiotuotteita ja niissä oli havaittavissa materiaalihäviöitä sekä pistekorroosion aiheuttamia kuoppia. Korroosio oli ydintynyt hapettuneeksi jääneeseen hitsiin, mikä on hyvin todennäköistä jo lievästäkin korroosiotuotteesta aiheuttavissa olosuhteissa. Tämä johtuu siitä, että teräksen pinnassa ei ole sitä normaalisti suojaavaa passiivikalvoa. Hitsin pinnan hapettuneessa puutteellisen juurensuojauksen vaikutuksesta sen alapuolelle muodostuu kromiköyhä vyöhyke, jonka korroosionkestävyyden on perusainetta huomattavasti heikompi.

Käyttövedessä olleet kloridit ja fluoridit ovat todennäköisimmin aiheuttaneet putkistossa ilmenneet korroosiovauriot. Rikki voi aiheuttaa myös korroosiota, mutta yleensä se edellyttää tiettyntyyppisten mikrobien läsnäoloa. Vesijohtoverkostoon muodostuvissa biofilmeissä voi olla eri tyyppisiä mikrobeja, jotka aiheuttavat korroosiota. Tässä tapauksessa korroosiotuotteista ei löytynyt rikkiä.

Kehähitsien juuren puolen korroosio on selvä osoitus siitä, että juurensuojatama ei anna riittävää suojaa hitsin hapettumiselle ja näin ollen sille olisi tehtävä mekaaninen puhdistus ja kemiallinen käsittely (peittaus ja passivointi) hitsin korroosionkestävyyden varmistamiseksi, mikä lienee putkijohdeissa mahdoton tehtävä.
