Topi Lehtola

1924 rakennetun hirsitalon kunnostussuunnitelma

Opinnäytetyö

Kevät 2022

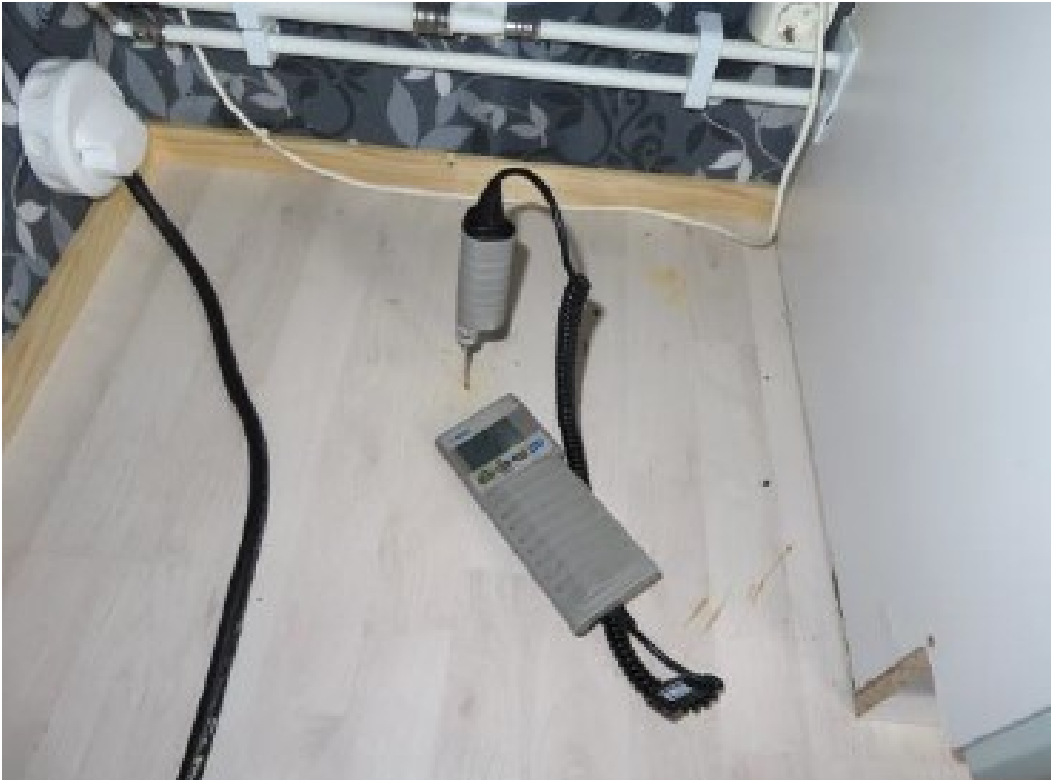
Märkätilojen pintamittaus otettiin noin 20–30 mm syvyydeltä. Puukoolatut lattiat mitattiin poraamalla reikä nykyisestä keittiöstä liedon alta (kuva 6) ja eteisestä pesuhuoneen viereisen työlaatan päältä. Mittaustulokset olivat kuivat. (Taulukko 1). Yläkerrassa tehtiin silmämääräistä havainnointia. (Syrjämäki, 2021, s. 3.)

Kuva 6. Porareikämittaus liedon alta (Syrjämäki, 2021).

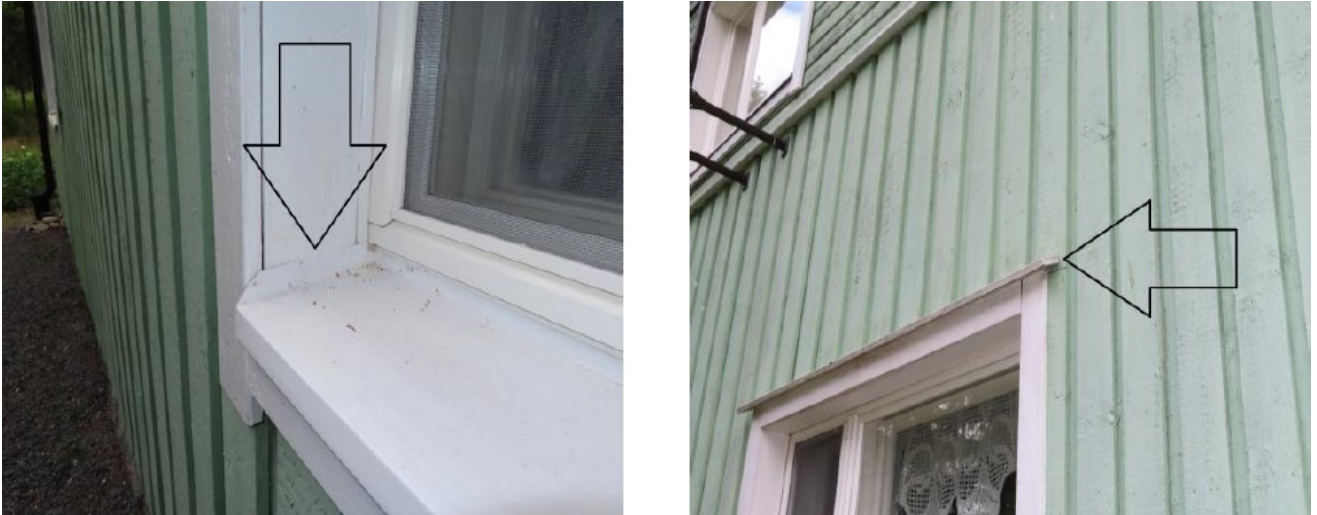
Edellisen omistajan mukaan peruskorjauksen yhteydessä ulkoseinien alimmaista hirttä on uusittu nykyisen keittiön kulmauksesta, muilta osin hirret ovat olleet terveitä. Ulkoverhous rakennuksessa on alakerran osalta pystylomalauta, ja yläkerran kohdalla se vaihtuu vaakapanelointiin. Rakennekerrokset ovat lauta/paneeli, pieni ilmarako, tuulensuojalevy, 140 mm hirsi ja lisäeristys 50 mm. Kartoitusta tehdessä ulkoseiniä ei haluttu aukotettavan. Ulkovoiren aukotus olisi antanut enemmän informaatiota rakennuksen alimpien hirsien kunnosta. (Syrjämäki, 2021, s. 1.)

Kuva 7. Rakennuksen ikkuna ulkopuolelta (Syrjämäki, 2021).

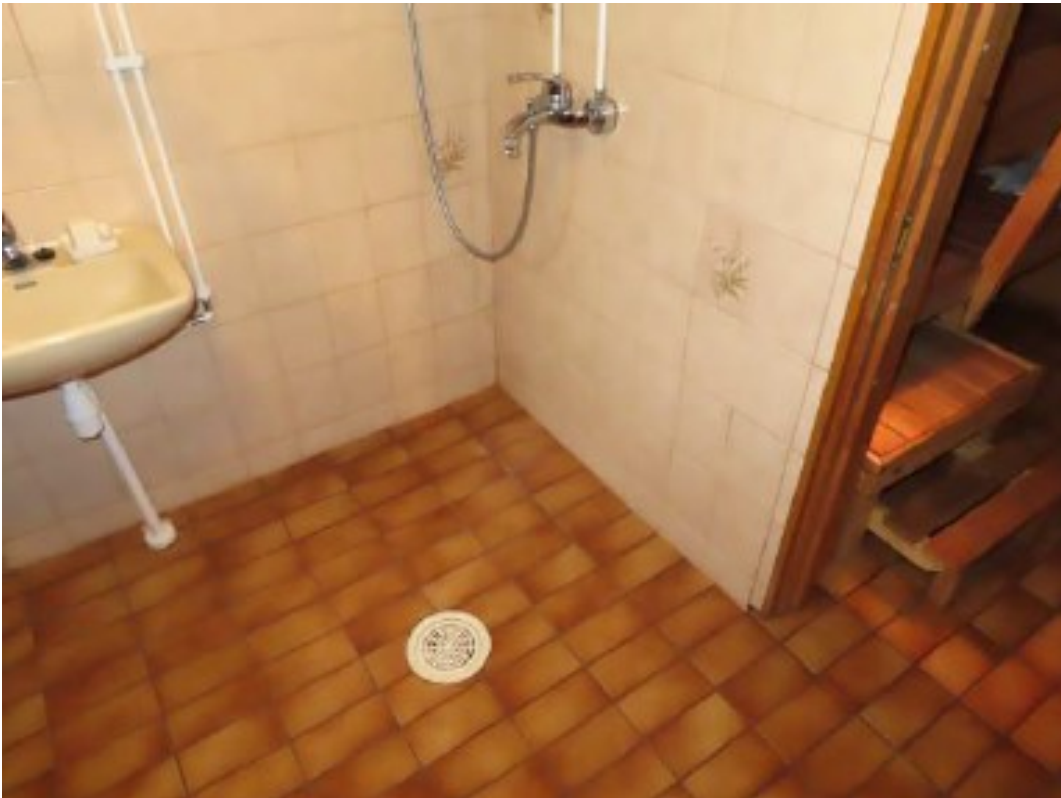
Märkätilat ovat pintamateriaalien iän puolesta teknisen käyttöikänsä päässä. (kuva 10). Remontin yhteydessä suosittelen purkamaan lattiarakenteen alimpaan betonilaattaan saakka. Märkätilaa ympäröivien puurunkoisten seinien kunnan tarkistus tulee suorittaa purkamalla alaosat rungolle saakka. Suihkutilan lattiakaivo. (kuva 11) tulisi uusida ja saunaan asentaa kuivakaivo. Uuteen betonilaattaan suosittelen asentamaan lattialämmityksen ja pintamateriaalin alle rakennusmääräysten mukainen yhtenäinen vedeneristys. (Syrjämäki, 2021, s. 6.)

Kuva 9. Suihkutila (Syrjämäki, 2021).

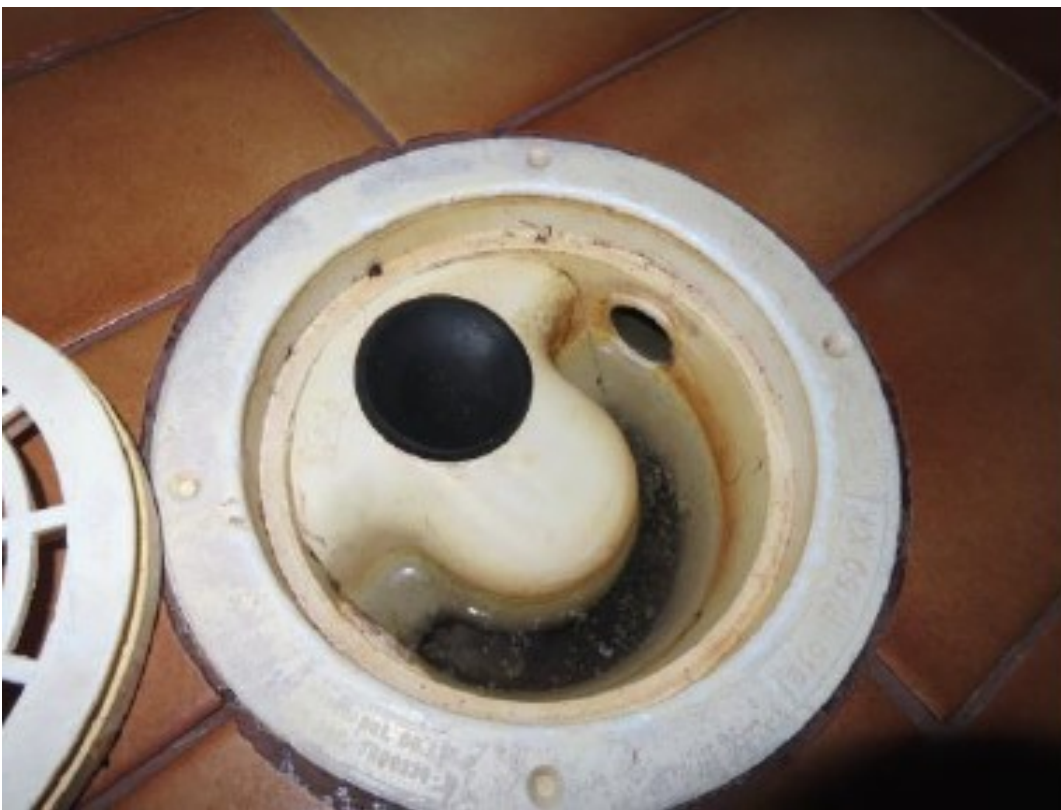
Kuivien tilojen lattiamateriaalina on laminaatti, sen alla on vanha ponttilautalattia. Saunan ja pesuhuoneen lattiassa on keraamiset laatat. (kuva 10). Pesuhuoneen seinissä on keraamiset laatat ja saunassa puupanelointi. Märkätilojen laattojen alla ei ole nykymääräysten vaatimaa vedeneristystä. Ennen märkätilojen pintakosteusmittausta tiloissa ei saanut kastella mitattavia kohtia kahteen päivään. Pintakosteutta oli pesuhuoneen lattiakaivon ympärillä noin 10–15 cm:n alueella kaivon ympärillä. Lievää pintakosteutta oli pesuhuoneen lämminvesivaraajan alla kuivakaivon vierustalla noin 10 x 15 cm:n alueella. (Syrjämäki, 2021, s. 3.)

Kuva 10. Suihkutilan kaivo (Syrjämäki, 2021).

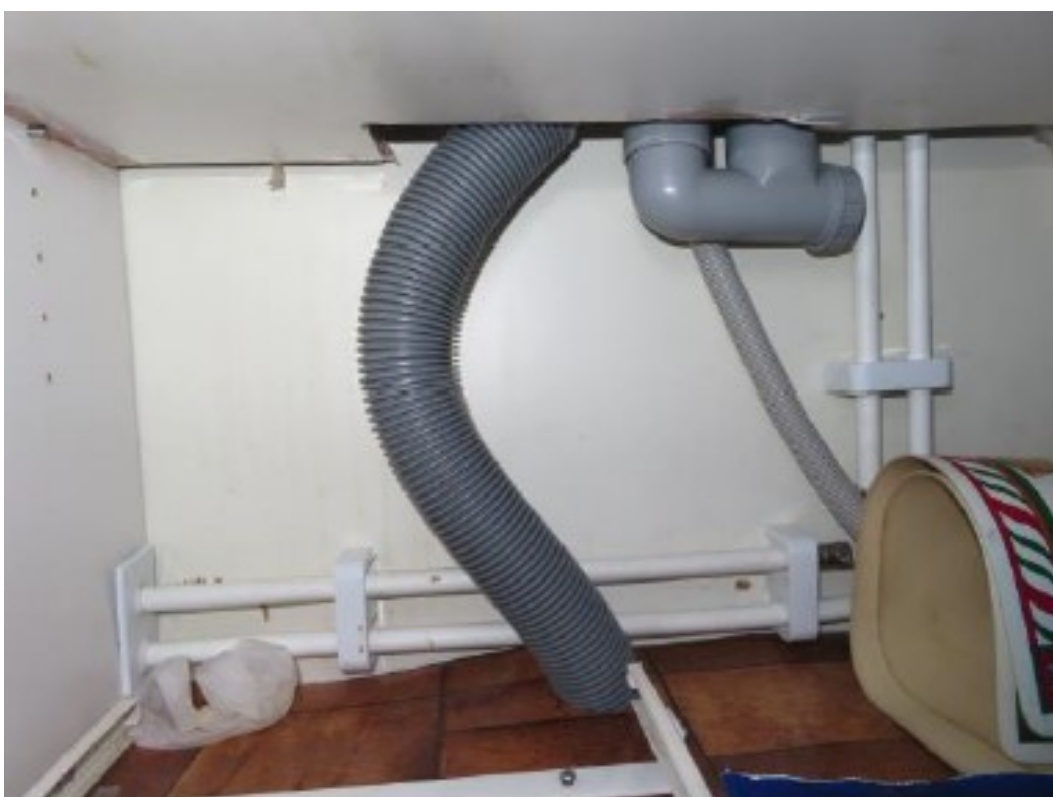
Kuva 13. Allaskaappien putkistot (Syrjämäki, 2021).

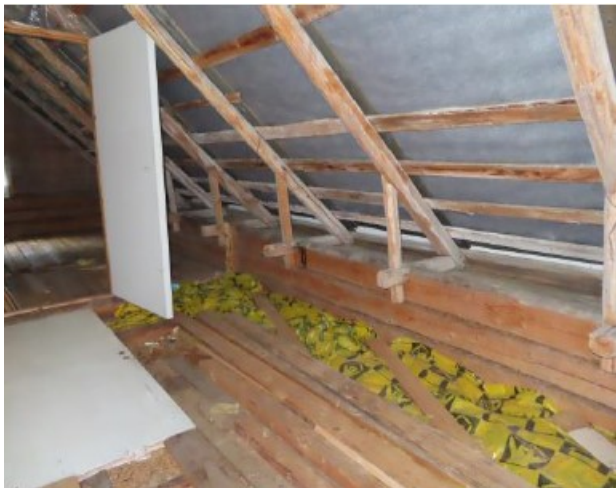
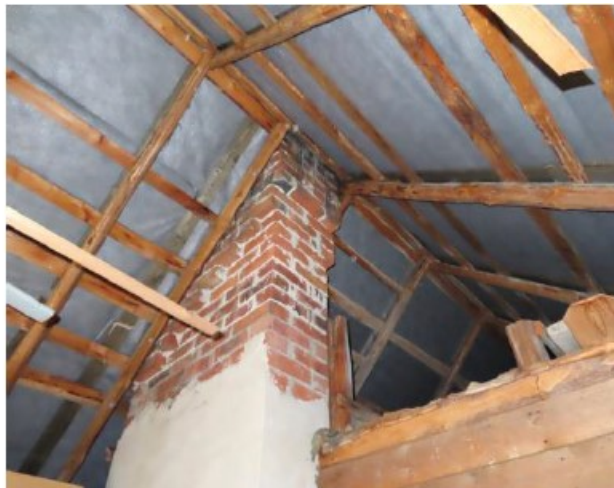
Yläkerrassa on yksi makuuhuone, eteisaula ja vaatehuone, muilta osin yläkerta toimii kylmänä ullakkotilana. Nykyisen vesikatteen alla on aluskate (kuva 16). Kylmän huonetilan pinnoissa ei silmämääräisesti kosteusjälkiä ollut havaittavissa. (Syrjämäki, 2021, s. 8.)

Kuva 15. Yläkerran kylmätila (Syrjämäki, 2021).

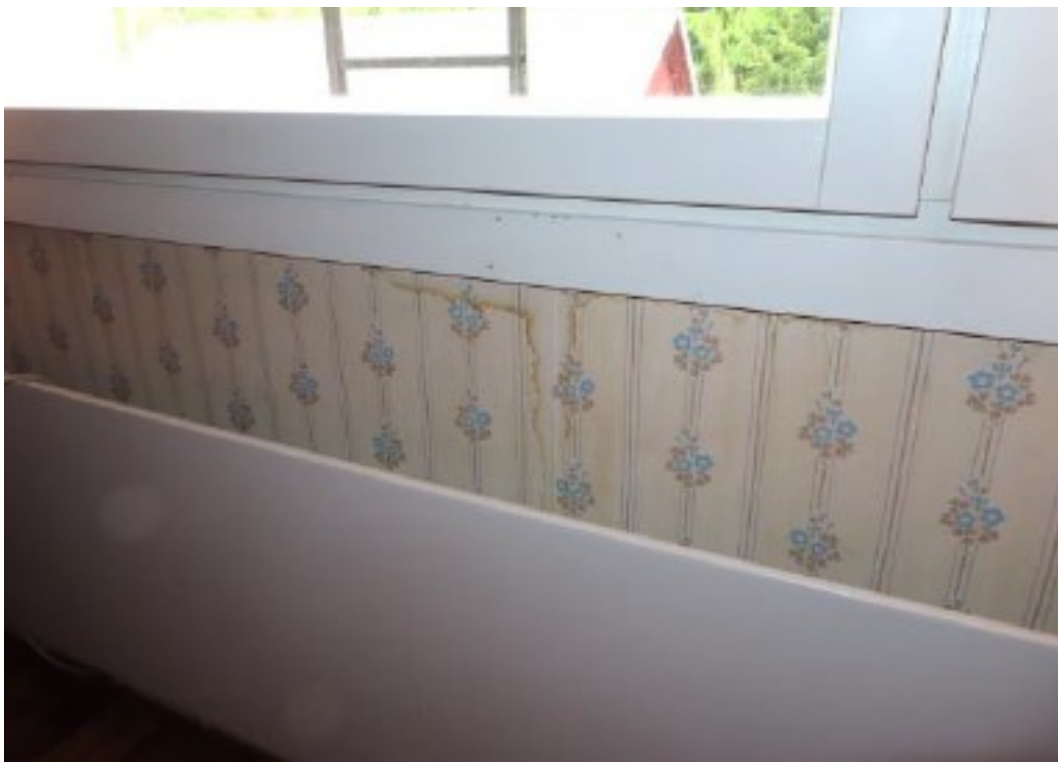
Makuuhuoneessa seinällä ikkunan alapuolella on tapetissa vanhoja kosteusjälkiä (kuva 17). Talon yläkerran alkuperäiseen pohjakuvaan on piirretty makuuhuone, wc / suihku ja vaatehuone, sekä parveke. Näitä tiloja sinne ei kuitenkaan ole koskaan rakennettu, vaan jätetty kylmäksi tilaksi (kuva 18). (Syrjämäki, 2021, s. 8.)

Kuva 16. Makuuhuoneen kosteusjälki (Syrjämäki, 2021).
