## **1880-luvun rakennuksen kuntoarvio ja korjaus**

Opinnäytetyö

Kevät 2015

Opinnäytetyön tarkoituksena oli kartoittaa 1880 rakennetun hirsirunkoisen rakennuksen vauriot kuntoarvion kautta ja selvittää jo tehtyjä kunnostustoimenpiteitä. Kohteena oleva rakennus sijaitsee Seinäjoen Nurmon Loukonkylässä.

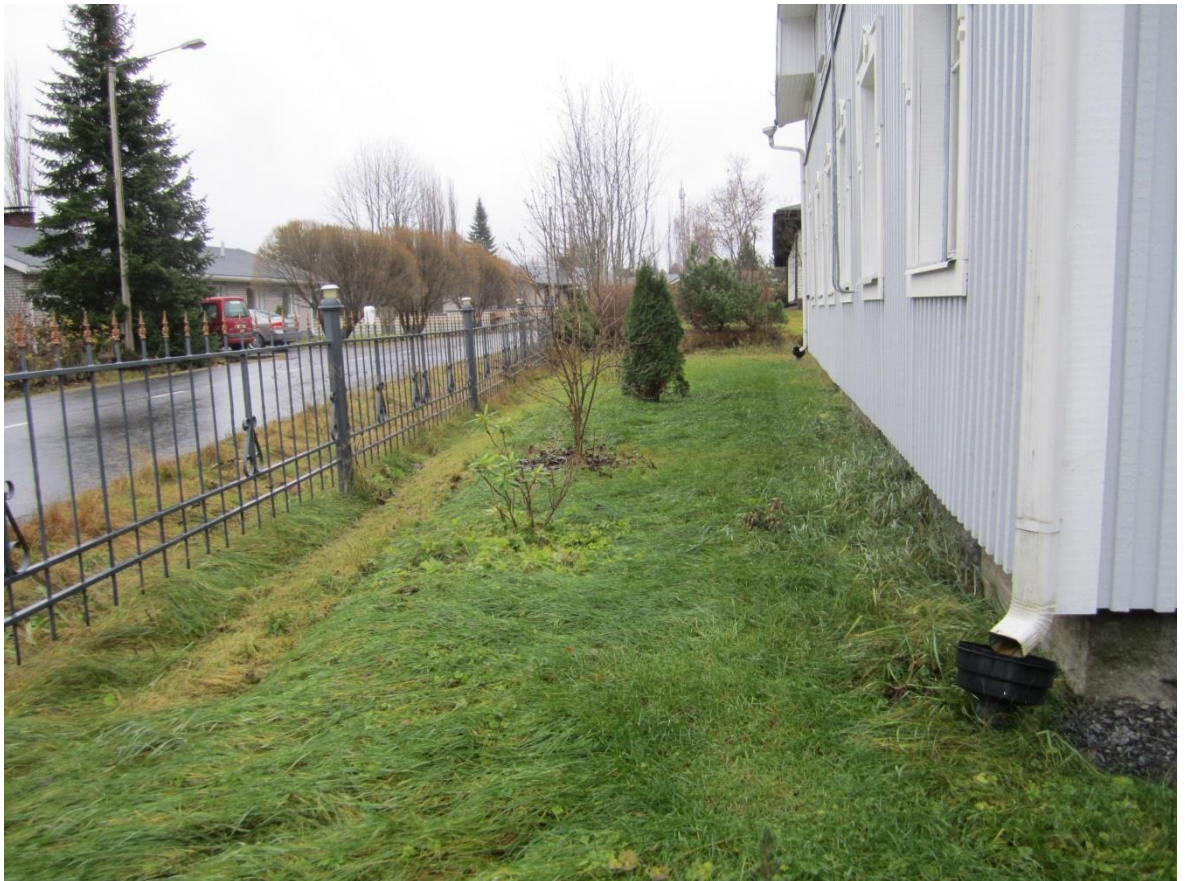
Kuva 2. Maanpinta viettää taloon päin.

Maanpinta viettää taloa kohden lukuun ottamatta sisäpihan puolta, missä sade- ja sulamisvesien pääsy talon perustuksiin ja kellarisiin on pyritty estämään. Maanpinta tulisi muotoilla rakennuksen ympärillä siten, että se viettää pois päin rakennuksesta vähintään kaltevuudella 1:20 (Kosteus rakentamisessa 1999, 18–19).

Ruohikkokasvu alkaa suoraan perustuksista. Rakennuksen itäpäädyssä kasvaa suurehkoja havupuita ja sadevesien pois-päin ohjaaminen rakennuksesta on puutteellista. Rakennuksen seinustoilla ei saisi olla kasvillisuutta. Rakennuksen perustusten ympäryks tulisi myös sorastaa. Näin ohjeistetaan teoksessa Pientalon perustusten korjaus (2003, 5–6). Sadevesikaivoihin olisi tarpeellista liittää asiaan kuuluvat sadevesiputket ja sadevedet tulisi ohjata läheiseen ojaan, pois talosta päin.

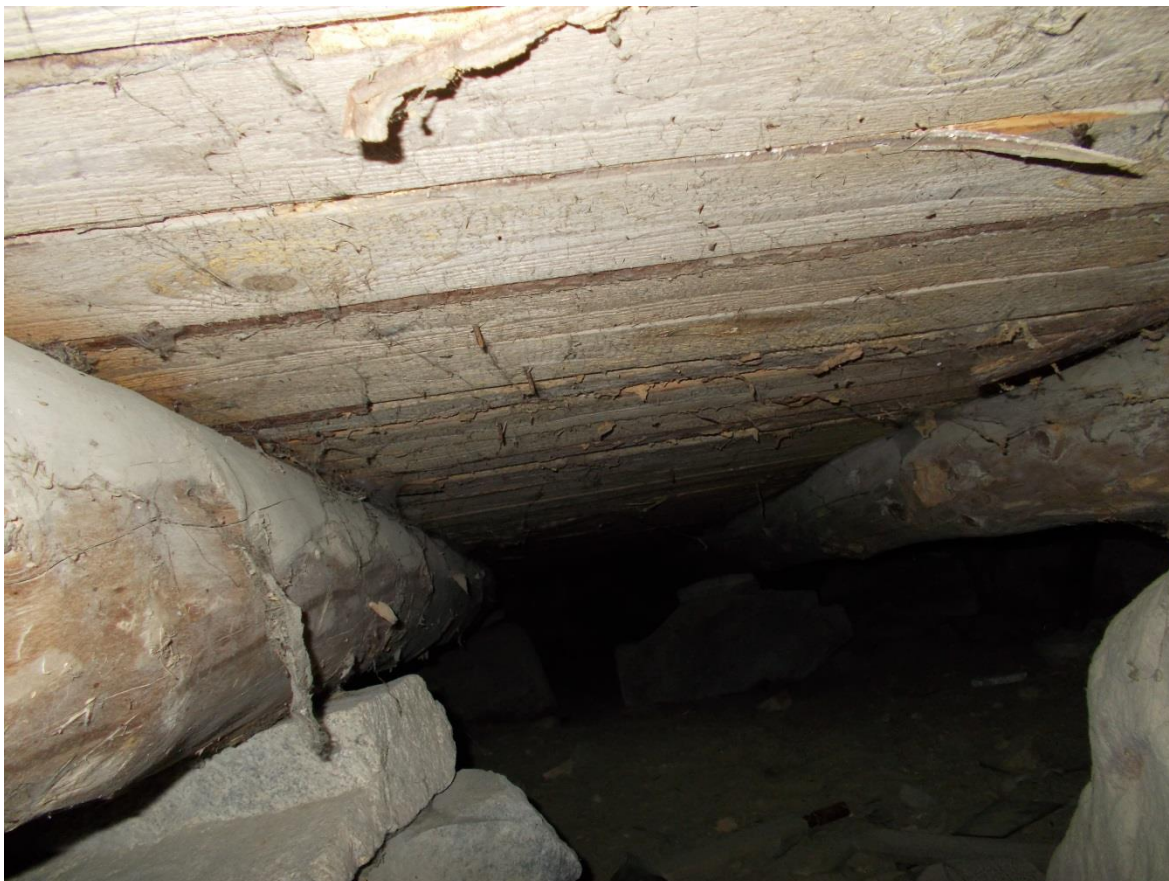
Oletettavasti vanhimmassa lattiaosuudessa eristeenä oli noin 10 senttimetriä paksu savikerros. Tämän seurauksena myös ryömintätilan korkeus vaihtelee suuresti. Ryömintätilassa on näkyvissä samansuuntaiset kannatinhirret jotka tukevat lattiaa ja ovat vapaasti kiviladontojen varassa. Kannatinhirret eivät kiinnity hirsirunkoon. Ryömintätilaan ei ole pääsyä.

Kuva 3. Idän puoleisen päädyn rossipohjaa.

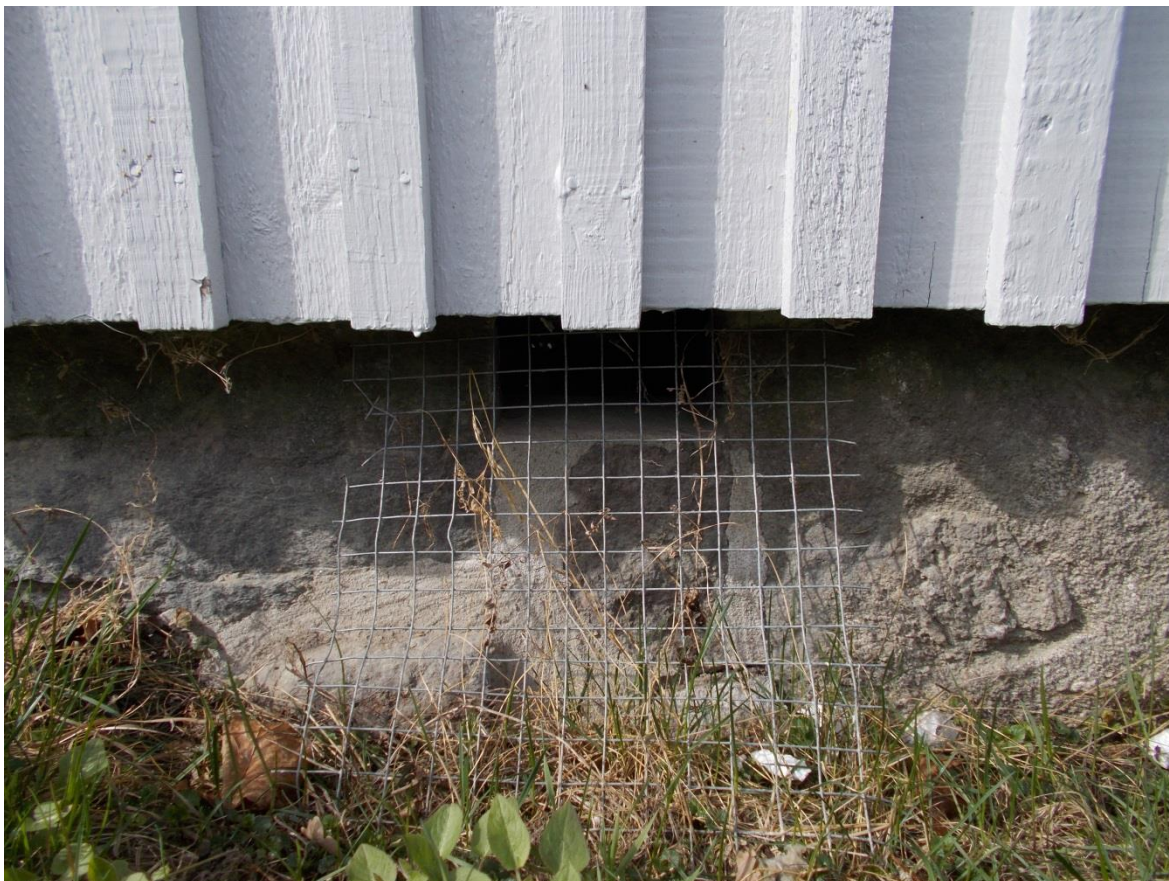
Rakennuksen lännenpuoleisen päädyn kannatinhirren tuenta on pettänyt ja lattia on osittain romahtanut. Länsipäädyn perustuksen tuuletusluukuista näkyy pelkkiä heiniä. Muuten alapohja on ikäisekseen hyvässä kunnossa, eikä merkkejä kosteusvaurioista ole havaittavissa. Alapohjaan tulisi tehdä kulkureitti. Rakennuksen ulkovuorausta tulisi myös lyhentää, koska nykyinen lautavuoraus ulottuu liian lähelle maanpintaa. Tämän vuoksi ulkovuoraus myös tukkii noin puolet alapohjan tuuletusluukuista, mikä heikentää alapohjan tuulettumista.

Kuva 4. Ulkovuoraus peittää tuuletusluukun.

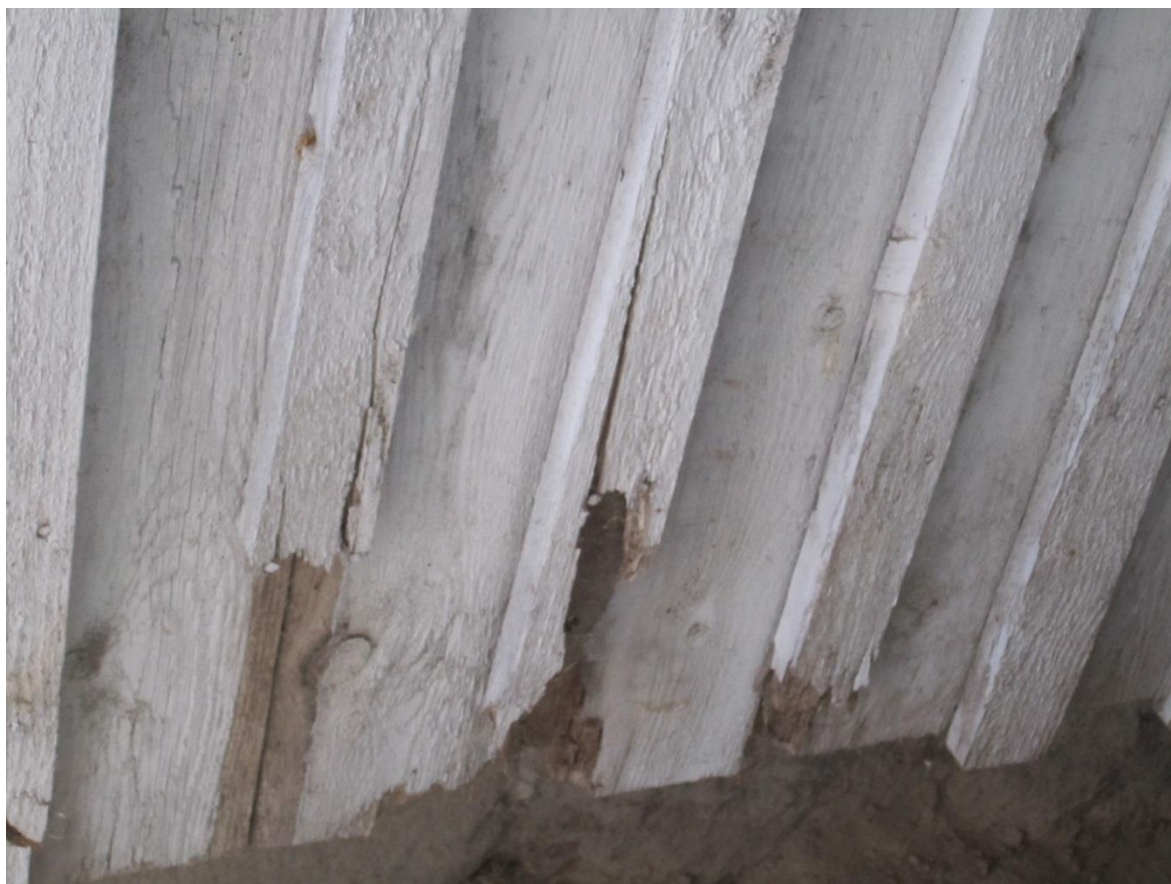
Ulkovuorauksena on peiterimalaudoitus, joka on maalattu lateksipohjaisella maalilla. Laudoituksessa on kauttaaltaan vanhojen vesivaurioiden merkkejä ja maalin pois kuoriutumista.

Kuva 5. Julkisivun laudoituksen vaurioita.

Maalin kuoriutuminen on yleensä merkki kosteudesta, joka ei pääse ulos pinnan läpi (Kaila 1997, 583). Haastattelutietojen mukaan ulkovuoraus olisi uusittu 1980-luvulla ja maalattu vain kertaalleen kosteaan lautaan, mikä selittää myös osin maalipinnan huonoa kuntoa ja hilseilyä (Hemminki, 2012). Suurin syy maalipinnan huonoon kuntoon on lateksipohjaisen maalipinnan ikä, joka 30 vuotta.

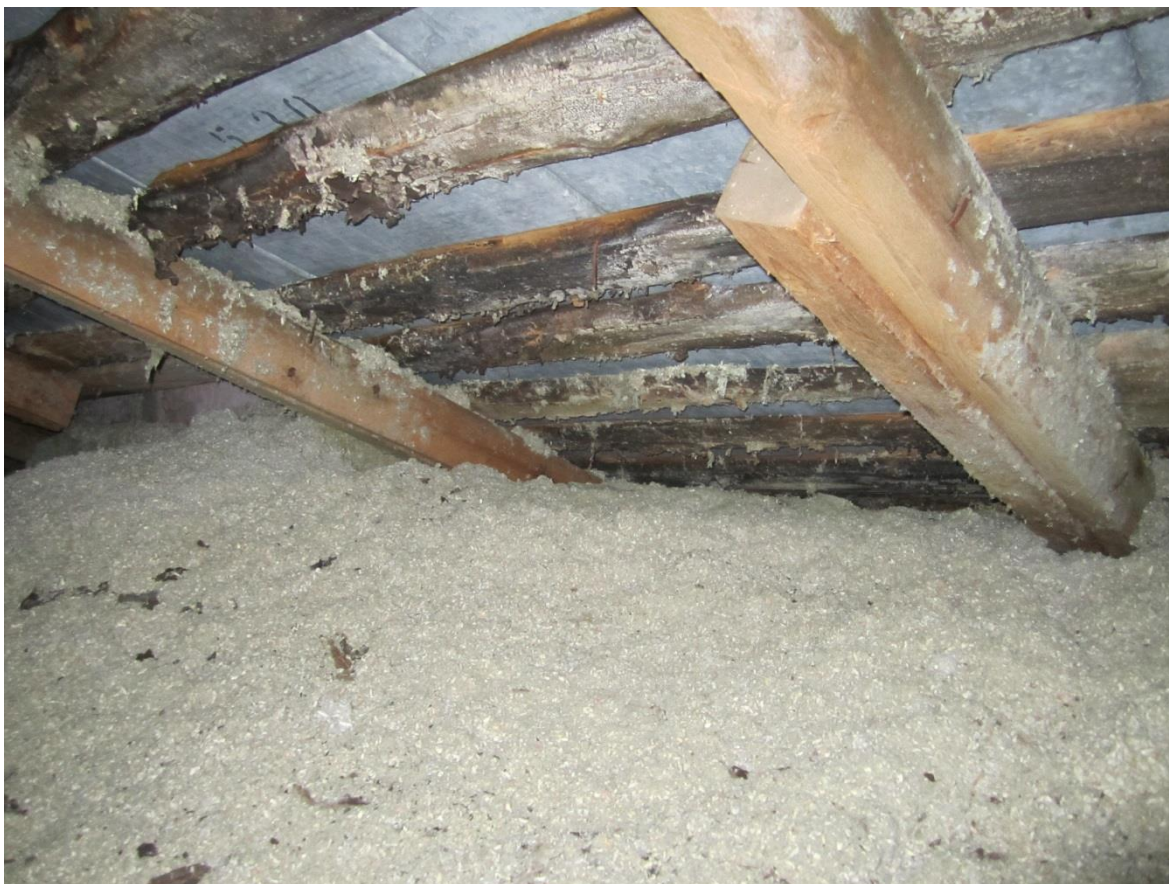
Alimmaisena eristeenä on noin 30 senttimetriä hiekkaa, multaa, turvetta ja sanomalehtiä. Myöhemmin tämä kerros on saanut päälle sahanpurukerroksen (noin 15 senttimetriä) ja viimeisemmäksi yläpohjaan on puhallettu selluvillakerros noin 20 senttimetrin paksuudelle. Viimeisin selluvillaeristekerros on tukkinut lappeiden tuuletukset. Liikatäytön vuoksi eriste on myös paikoin kosketuksissa kattopeltiin.

Kuva 6. Yläpohjan eristeen liikätäyttöä.

Yläpohjan tuuletusta on parannettu asentamalla päätykolmioihin tuuletusventtiilit. Eristekerrokset tuntuvat kuivilta. Ylimääräinen selluvilla tulisi poistaa ja varmistaa lappeiden tuuletuksen toimivuus.

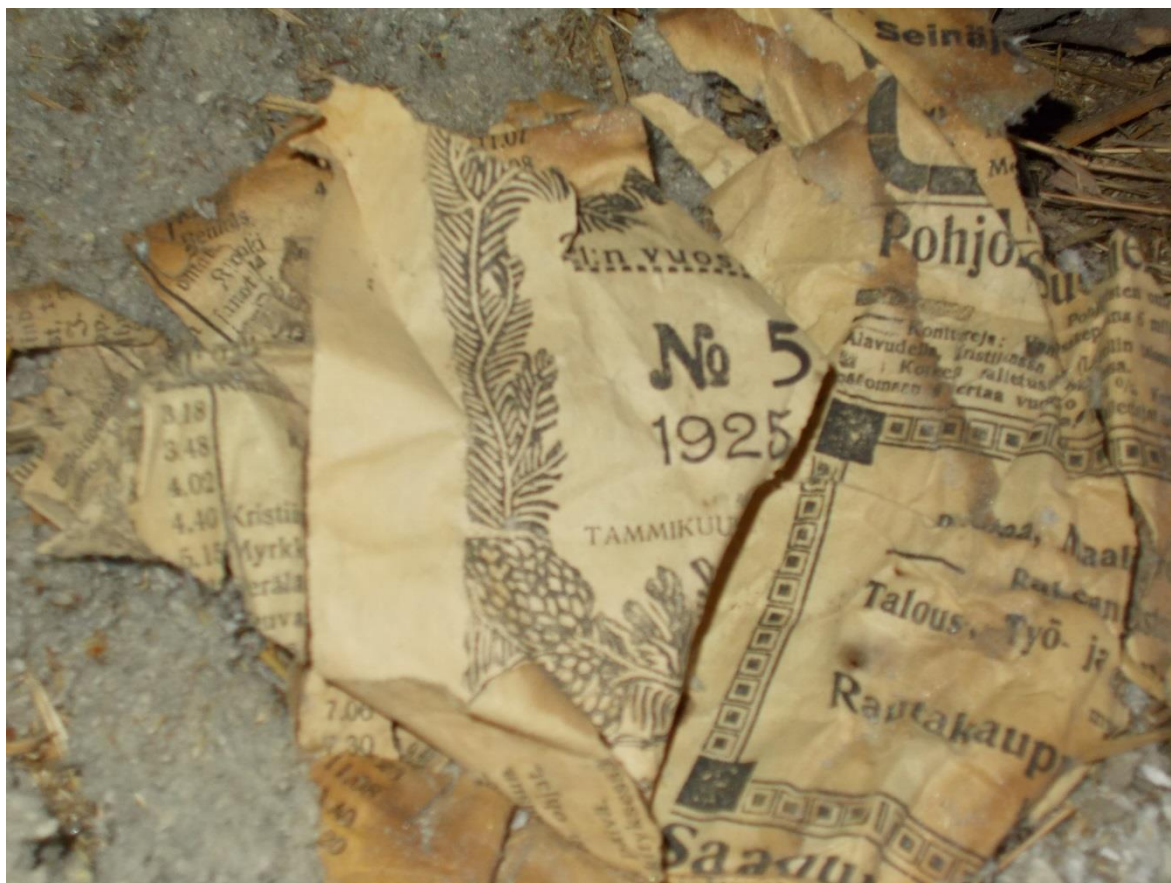
Kuva 7. Yläpohjan eristeitä.

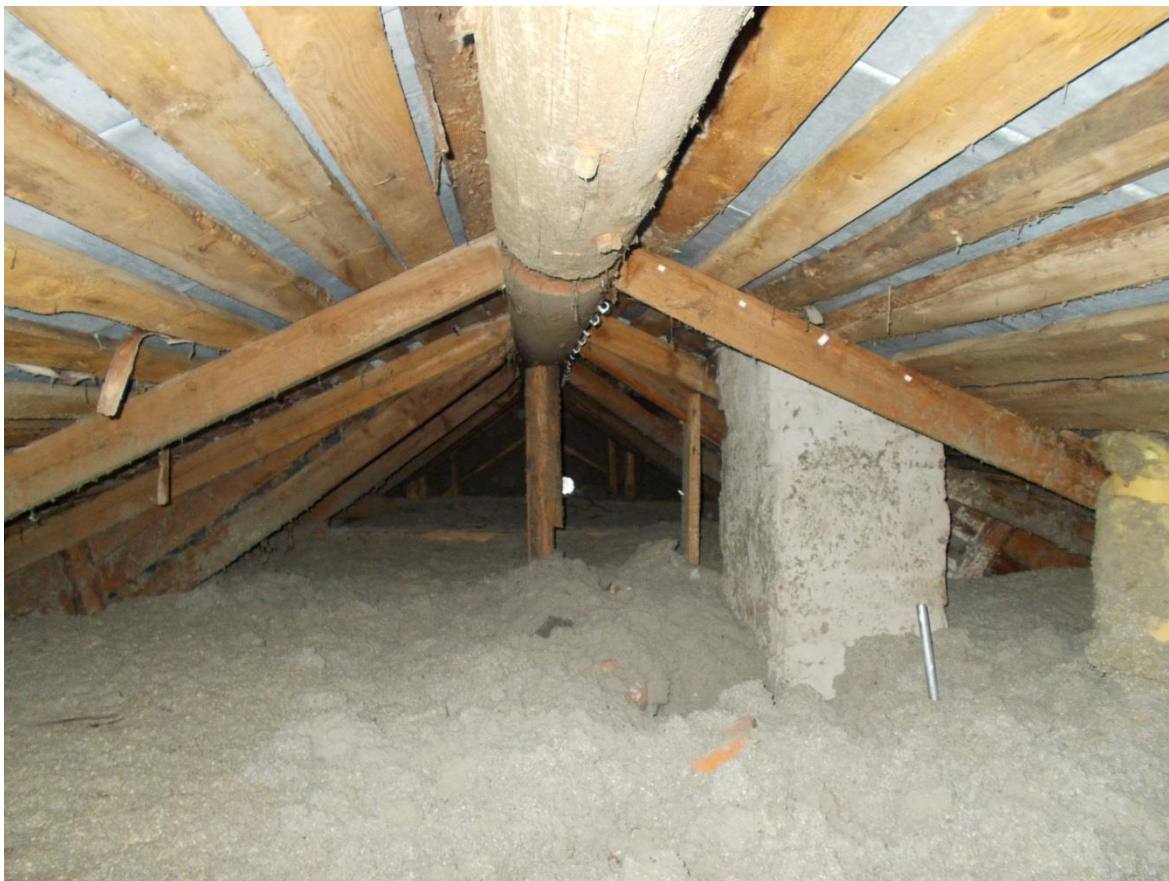
Kuva 8. Kuva yläpohjasta.

Ruodelaudoituksessa on havaittavissa merkkejä vanhasta kosteudesta. Laudoitus on tummunut kauttaaltaan huonon tuuletuksen vuoksi. Nähtävillä on myös hyönteisvaurion merkkejä. Kurkihirressä ja osassa ruodelaudoitusta on näkyvillä hiiltymistä merkinä vanhasta tulipalosta. Peltikatteessa ei ole merkkejä suurista vaurioista. Katteesta löytyy ainoastaan joitakin pieniä ruostevaurion alkuja. Vaurioituneet levyt katteesta on vaihdettu. Katto tulisi huoltomaalata.

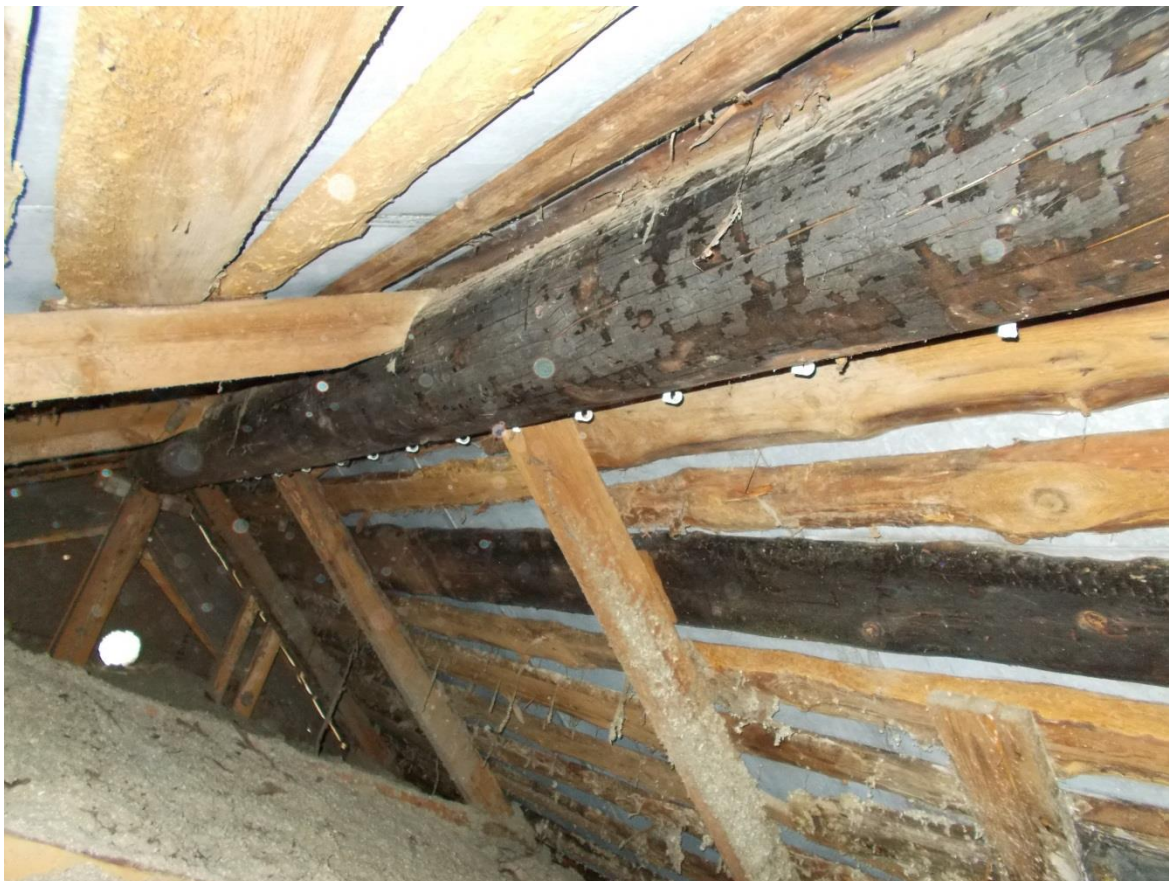
Kuva 9. Nokipalon jälkiä kurkihirressä.

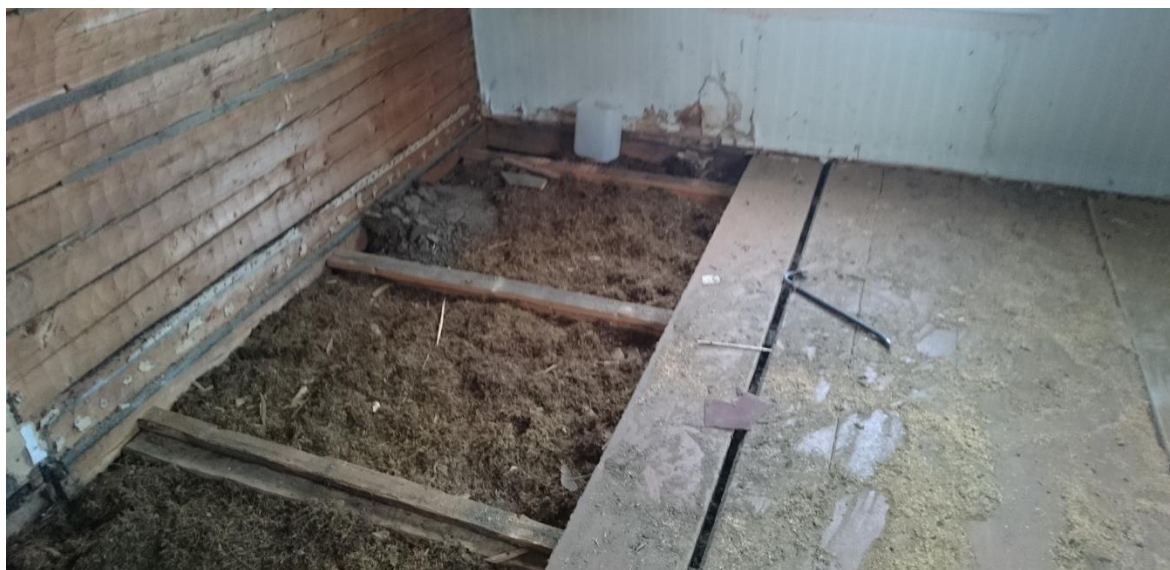
Lattianlankut olivat kuusipuuta ja niiden paksuus oli noin 6 senttimetriä. Lankkujen leveys vaihteli 20 ja 35 senttimetrin välillä ja pituus 3 ja 5 metrin välillä. Lankkujen irrottaminen oli haastavaa työtä. Vuosien saatossa lattian natinaa oli yritetty vaimentaa ruuveja ruuvaamalla ja nauloja naulaamalla. Kannat oli kitattu ja ne olivat saaneet päälleen monta maalikerrosta. Lankut irrotettiin käyttämällä noin metrin mittaisia puukiiloja. Kiilat hakattiin lankkujen ja lattiakannattimien väliin siten, että lankku saatiin irtoamaan kiinnityksestään. Lankut numeroitiin ja varastoitiin mahdollista uudelleen asentamista varten.

Kuva 10. Lattialankkujen irrotusta.

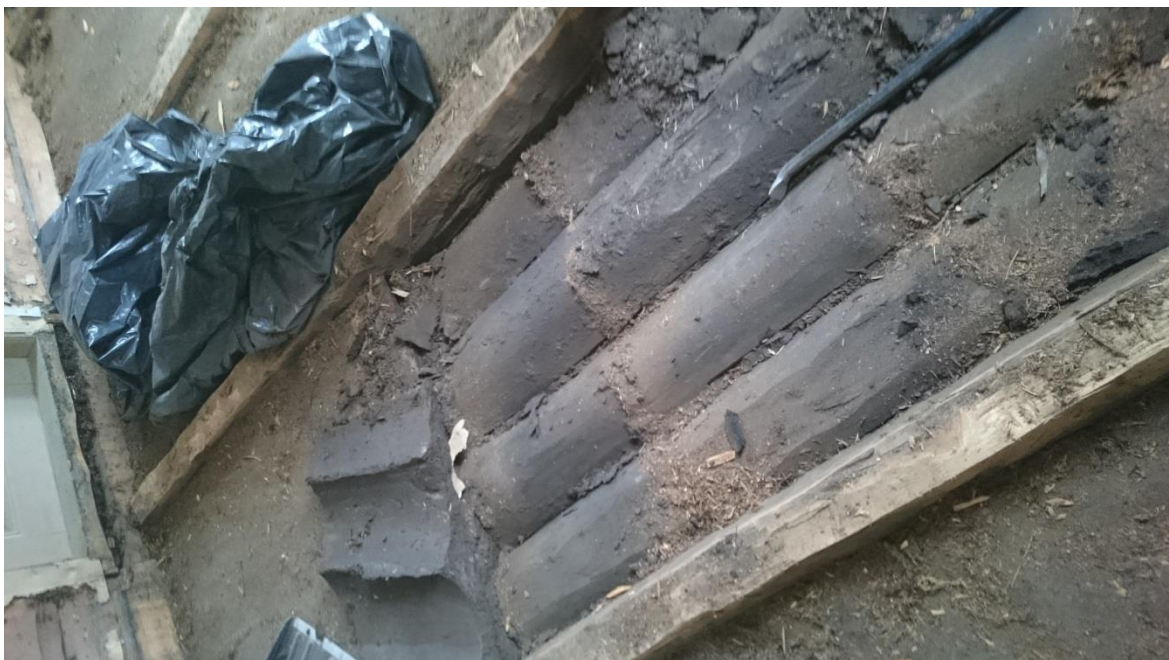
Lankkujen alapuolelta paljastuivat lattiakannattimet (jako noin 100 senttimetriä) ja sammaleristekerros (noin 10 senttimetriä). Sammaleristekerroksen alapuolelta paljastui 10–15 senttimetriä paksu savikerros. Saven poiston yhteydessä alta paljastui alapohjan laudoituksena toimineet halkaistut ja pietyt kuusitukit. Pien haju oli

Kuva 11. Savikerrosta.

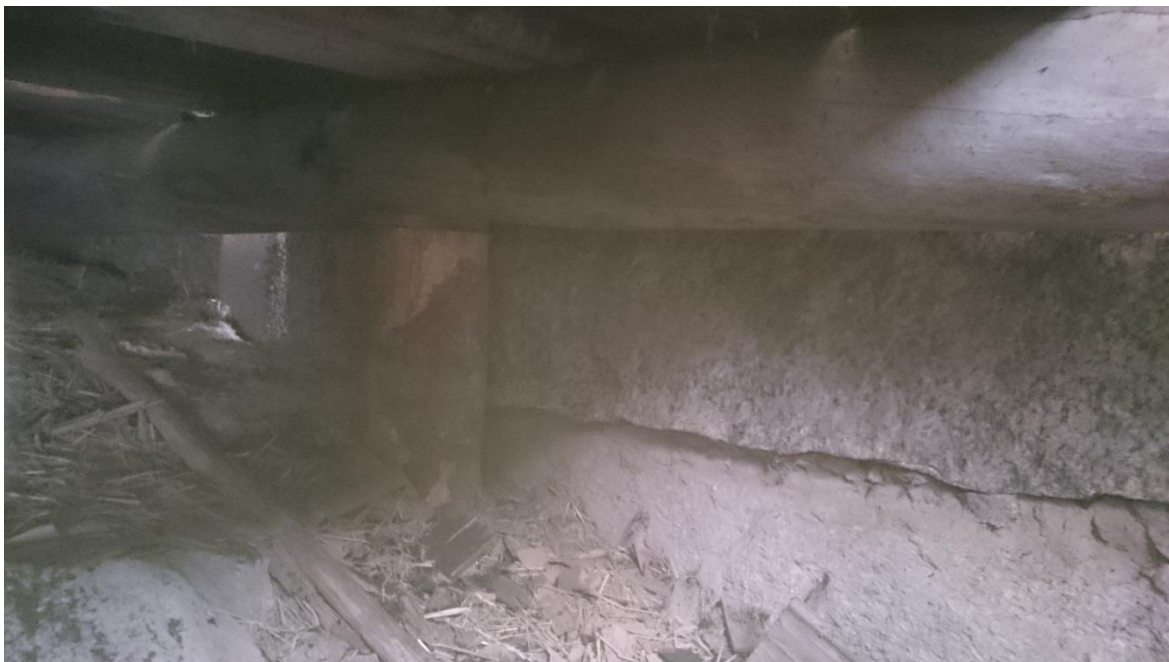
Lattiankannatinpuita kannatteli kolme kappaletta tukkeja, joiden halkaisija oli noin 35 senttimetriä. Yksi tukeista oli kaatunut sijoiltaan, minkä vuoksi lattiapinta oli tipahtanut. Kannatinpuut oli asennettu vapaasti maapinnan päällä lepäävien puupilareiden päälle. Lattialankkuja lukuun ottamatta alapohjarakenteessa ei oltu käytetty nauloja tai muita kiinnityksiä. Kaikki kannatinpuut ja niskat olivat irtonaisia.

Kuva 12. Alapohjan kannatinpuut.

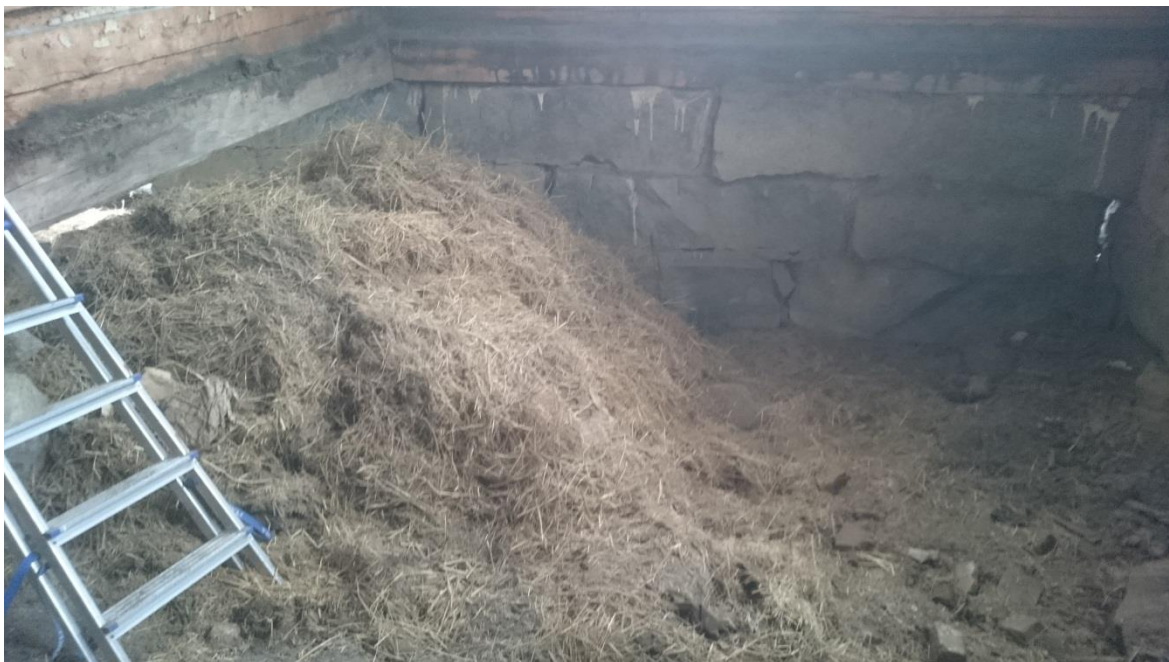
Kuva 13. Heinien poistoa.

Huoneen alustaa tyhjennettiin poistamalla kaikki eloperäinen materiaali: puulastut, suuret kivet ja heinä. Maapohja syvenee huomattavasti kyseisen huoneen alla ja heinien poistamisen jälkeen jopa reilusti rakennuksen ulkopuolisen maanpinnan alapuolelle. Eron näki selvästi. Maapinnan tasoitus oli tehty rakennuksen länsipäädystä heinillä. Maapinnan allasmaisesta muodosta huolimatta alapohjan alla olevassa maapinnassa ei ollut havaittavissa kosteutta. Maapohjan siivoamisen ja oikaisun jälkeen (pestyllä sepelillä) aloitettiin uuden lattiarakenteen työstäminen.

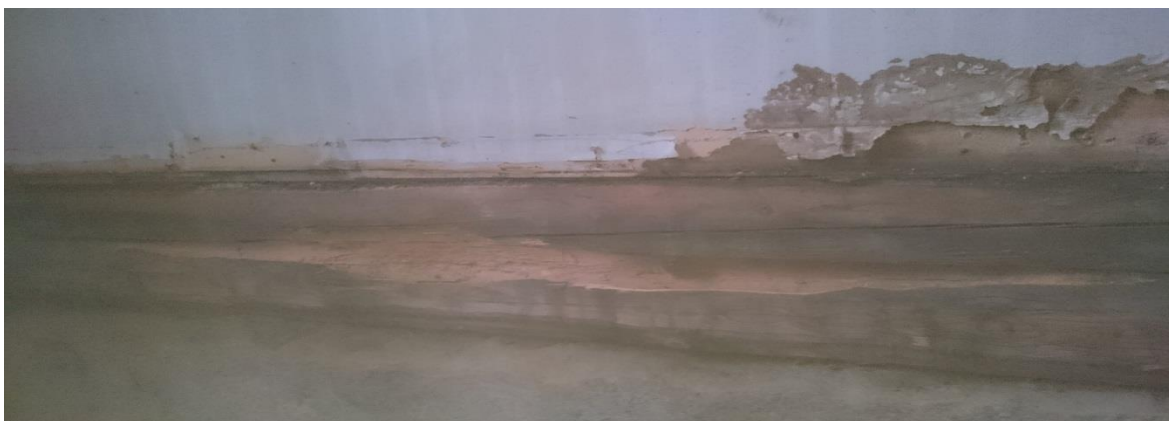
Hirsiseiniä varaukset ja liitoskohdat tarkistettiin ja tilkittiin pellavariveellä huolellisesti mahdollisten ilmapuotojen vähentämiseksi. Huonokuntoisimmat puukuitulevyt poistettiin seinistä ja uudet asennettiin paikoilleen. Vesikiertopatterin kohdalla olleen seinälevyn takaa paljastui pintalaho. Levyn kosteusjäljistä pystyi päättelemään, että patteri oli joskus vuotanut. Hirrestä veistettiin laho pois. Laho oli niin pinnallista, ettei hirsi tarvinnut hirsipaikkaa.

Kuva 14. Levyn takaa paljastunut vesipatterin vuoto.

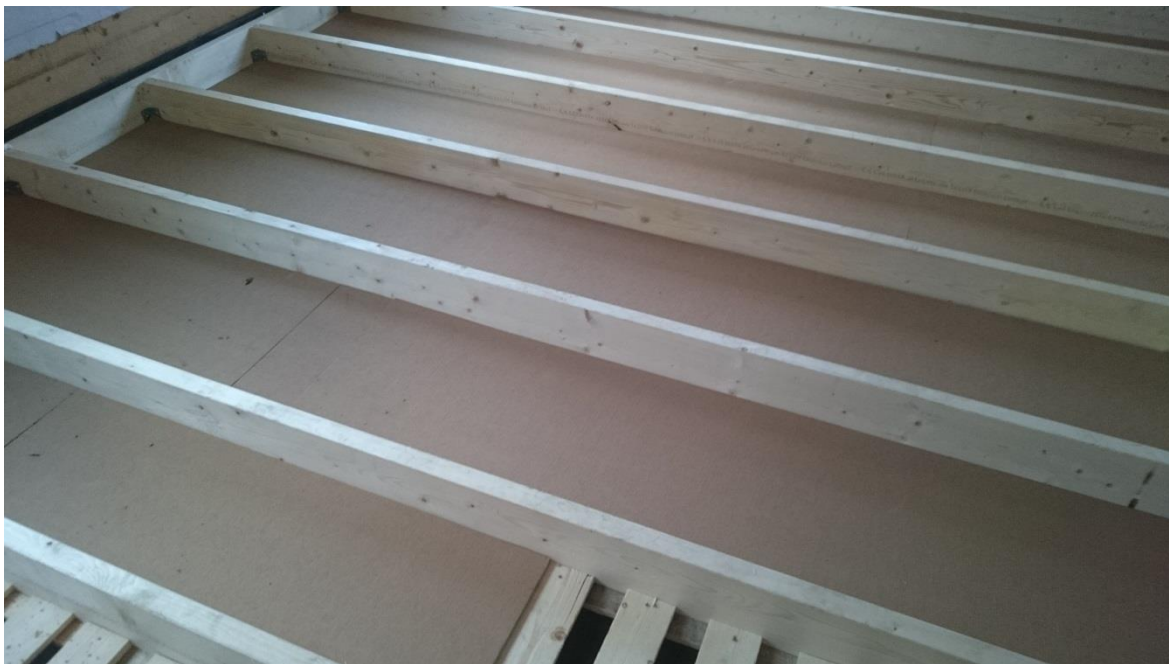
Kuva 16. Puukuitulevyjen asennusta.

48 x 198 millimetrin lankut asenettiin palkkikenkiin alimmiksi lattiakannattajiksi. Lattiakannattajien lyhyen pituuden (300 senttimetriä) ja tulevan tiheyden vuoksi lattiakannattimien alle ei valettu tukipilareja. Lattiakannattimien alareunaan ruuvattiin kiinni 22 x 100 millimetrin kokoiset laudat, joiden päälle kiinnitettiin laudoitus ja asennettiin tiiviisti puukuitulevyt.

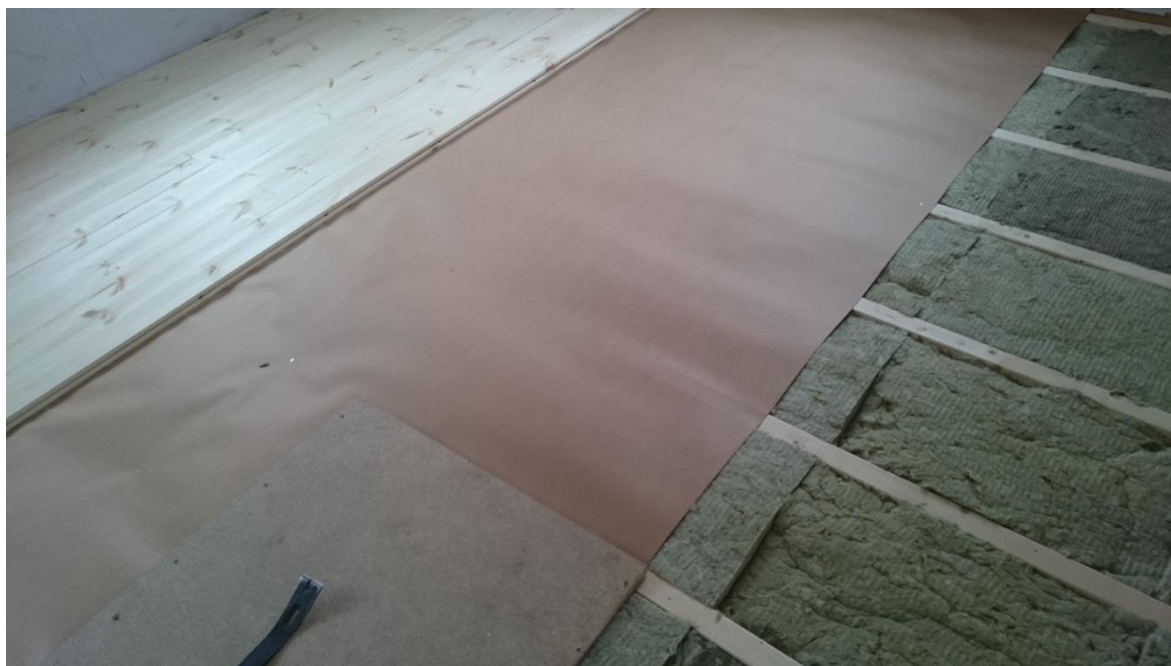
Kuva 17. Lattialaudan asennusta.

Lattialaudat pidettiin kiiloilla irti seinärakenteesta siten, että liikkumavaraksi jäi noin 1–1,5 senttimetriä. Laudat kiinnitettiin ruuveilla naarasponnin puolelta. Ilmansulkupaperia levitettiin laudoituksen edellä, mikä helpotti liikkumista lattiakannattimien päällä.

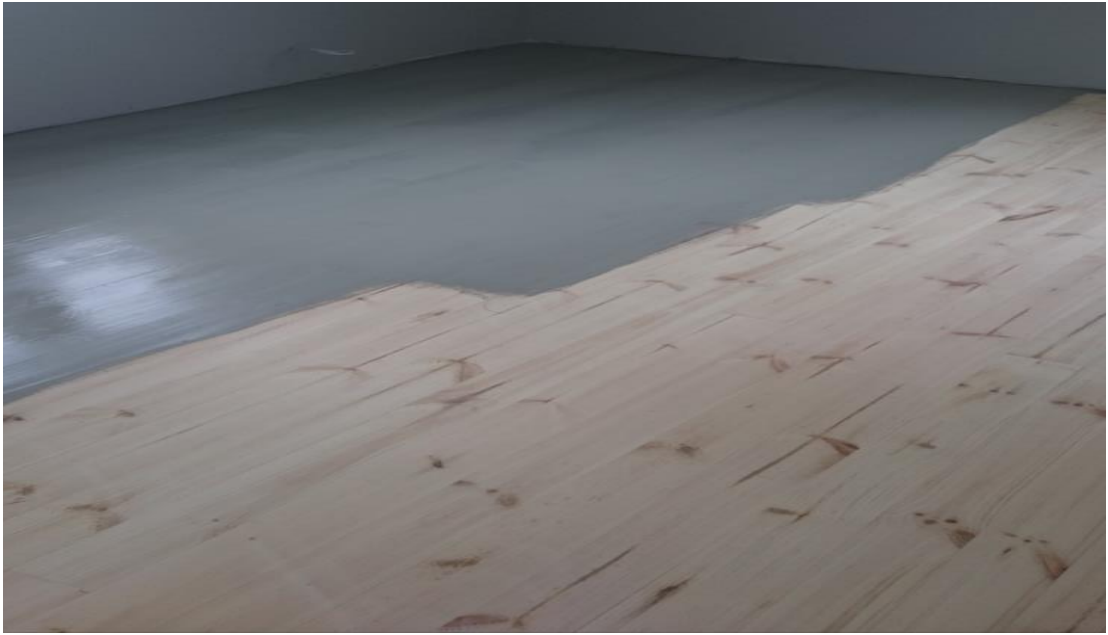
Kuva 18. Lattian maalaus käynnissä.

Ilmansulkupaperit limitettiin toistensa kanssa vähintään 10 senttimetriä ja saumat teipattiin tiiviiksi ilmansulkuteipillä. Kun lattialaudoitus oli valmis, lattianpinta hiottiin kevyesti ja maalattiin kertaalleen Uulan lattiamaalilla.
