SATAKUNNAN AMMATTIKORKEAKOULU

OMAKOTITALON KUNTOARVIO JA KORJAUSSUUNNITELMA

2007

Opinnäytetyön tarkoituksena oli tehdä omakotitaloon kuntoarvio ja korjaussuunnitelma. Vuonna 1946 valmistunut omakotitalo oli lähes alkuperäisessä kunnossa. Talo sijaitsee Porissa Koivistonluodon omakotitaloalueella.

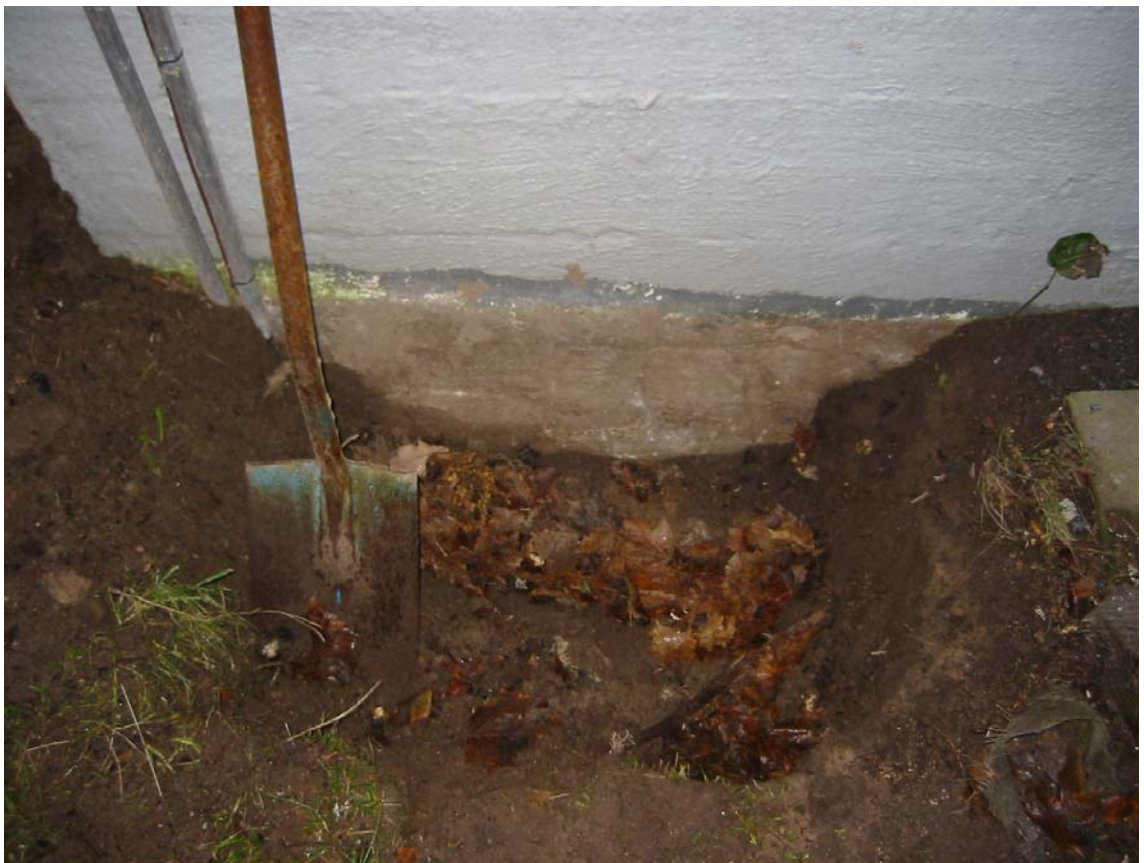
Kuva 1. Perusmuuri pohjoinen

Rakennus on perustettu maata vasten valetun betonianturan päälle. Anturan vahvuus vaihtelee 200- 350 mm välillä. Perusmuuri on valettu betonista lautamuotein betonianturan päälle. Sen korkeus kellarin lattian yläpinnasta mitattuna on noin 2000 mm ja se on vahvuudeltaan 250 mm. Perusmuurin ulkopuolella, maanpinta on noin 1600 mm kellarin lattiatasoa korkeammalla. Perusmuuri kannattelee ulkoseinän alajuoksua. Perusmuuri on kauttaaltaan hyvässä kunnossa niin sisä- kuin ulkopuoleltakin eikä siitä löydy halkeamia eikä muitakaan vaurioita (kuva 1). Talossa on kaksi suurta betoniholvia joiden päältä väliseinät osittain lähtevät. Kellarissa on kauttaaltaan betonilattia.

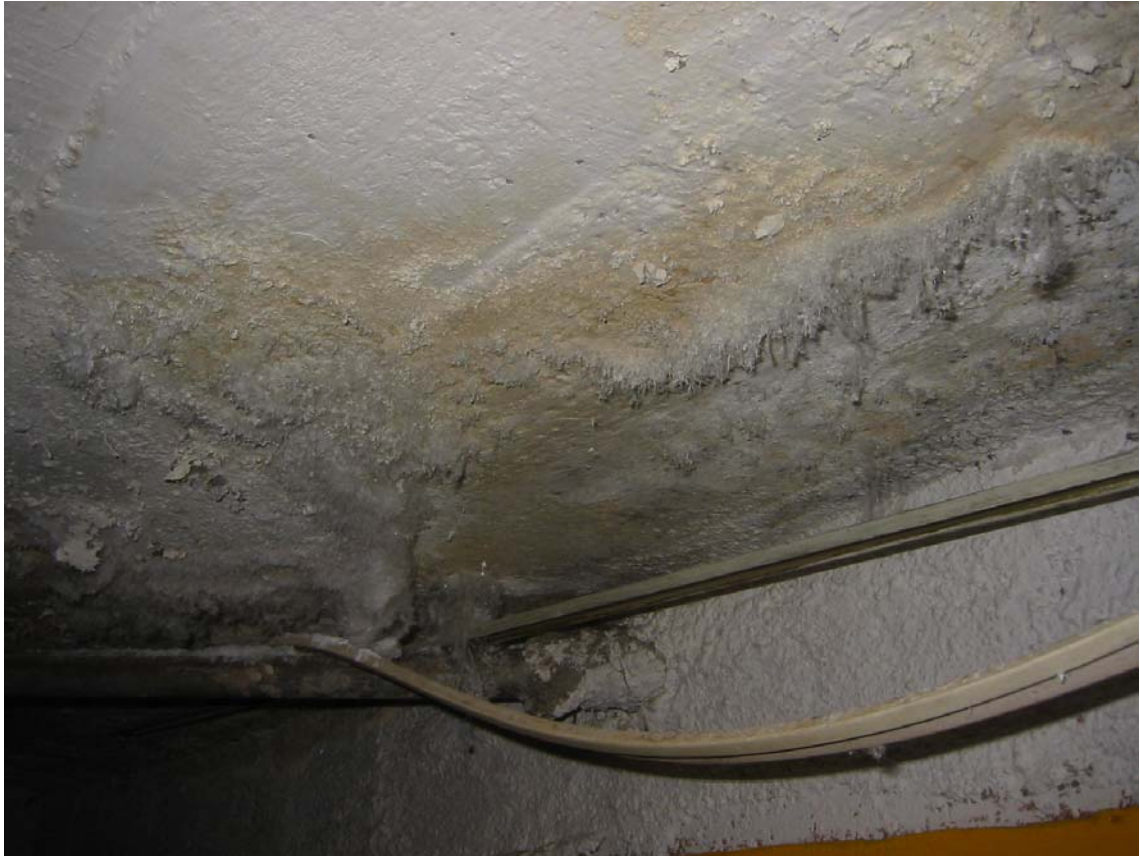
Lähes koko kellarin alalla on niin sanottua kellarikosteutta. Kosteus paljastui kun kellarin seinä- ja lattiapinnat mitattiin suuntaa antavalla pintakosteuden osoittimella talon myynnin yhteydessä tehdyissä kosteusmittauksissa. Kosteus tulee myös ilmi kalkin työntymisenä kellarin katon lävitse ”seittimäisenä rihmastona” (kuva 2). Kellarin kosteus johtuu maakosteudesta ja pintavesistä. Rakennusta ei ole salaojitettu, eikä perusmuuria ole ulkopuolelta kosteuseristetty.

Kuva 2. Kalkin työntyminen kellarin seinän ja katon rajasta

Talon ympärille kaivetaan kaivanto. Kaivannon tukeminen on myös tehtävä huolellisesti. Sen kaivaminen on ainoa tapa korjata puutteet ja asentaa sadevesijärjestelmä, salaojitus sekä perusmuurin vesieristys.

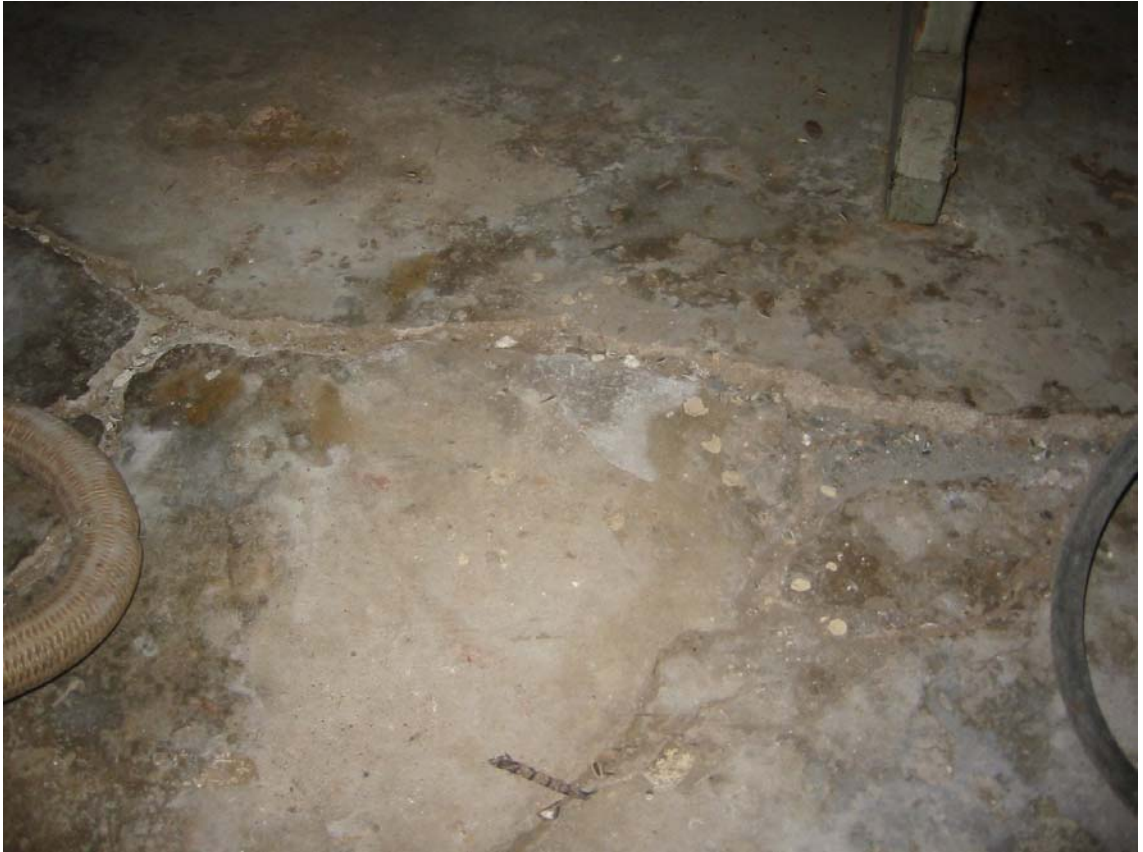
Talon eteläpäässä olevan verstaan betonilattian alla on haljennut tonttijohto syksyllä 1999. Johdon halkeamisen takia verstaan lattia on routinut ja koko verstaan lattiaan poikki itä-länsi suunnassa kulkee 100- 150 mm korkea ”railo”. Halkeaminen ei kuitenkaan vahingoittanut perusmuuria, vaikutukset jäivät lattiaan kohoamiseen ja halkeiluun. Kellarin lattiapinnoille pääsi tuolloin myös irtovettä, muita vesivahinkoja ei talossa ole tietävästi ollut (kuva 3).

Kuva 3. Verstaan routinut lattia

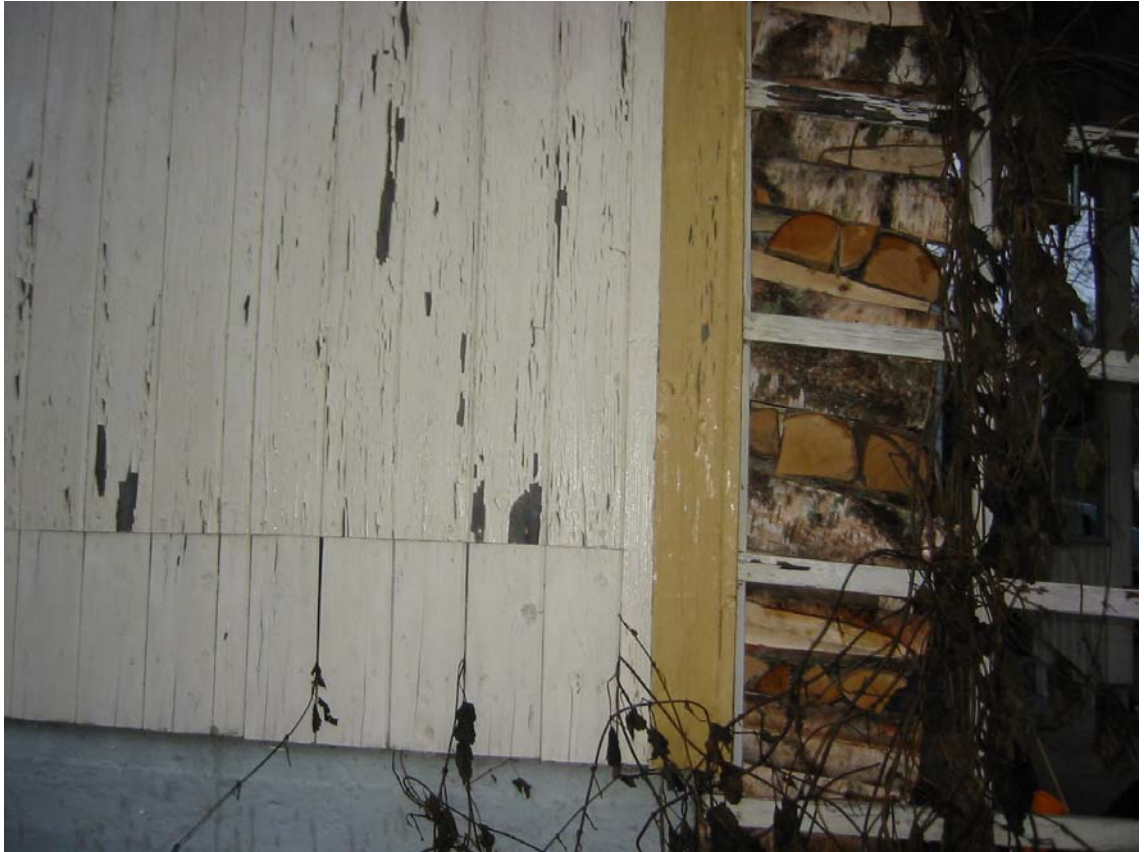
Ulkovuorilaudoitus on heikossa kunnossa. Laudoitus on naulattu suoraan kiinni vinolaudoitukseen. Tuuletusrakoa ei ole. Länsisivun laudoituksen alaosassa on lahoa. Alalaudoituksesta puuttuu myös paloja, joiden alta vinolaudoitus näkyy. Talon eteläpäädyssä laudoituksen alapäästä noin 250 mm on korvattu uusilla laudoilla.

Julkisivujen maali on pohjois- ja itäsivulla hyvässä kunnossa. Länsipäädyssä maalipinta on hilseillyt. Eteläpäädyssä maalipinta on pahasti rapistunut ja lohkeillut (kuva 4).

Kuva 4. Eteläpäädyn maalin rapistuminen, sekä uusittu alalautoitus

Talon julkisivulaudoitus on huonossa kunnossa ja se on uusittava. Uusimisen yhteydessä on järkevää suorittaa ulkoseinien lisäeristys. Eristeeksi valitaan ISOVER RKL-EJ. Se on molemmin puolin pinnoitettu erikoisjäykkä 25 mm paksu tuulensuojaeriste, joka kuitenkin on vesihöyryä läpäisevä /11/. Valinta perustui eristeen asennushelpouteen, eristeen paksuuteen ja siihen että siinä saadaan lisäeristykseen yhteydessä samalla tuulensuoja rakenteille.

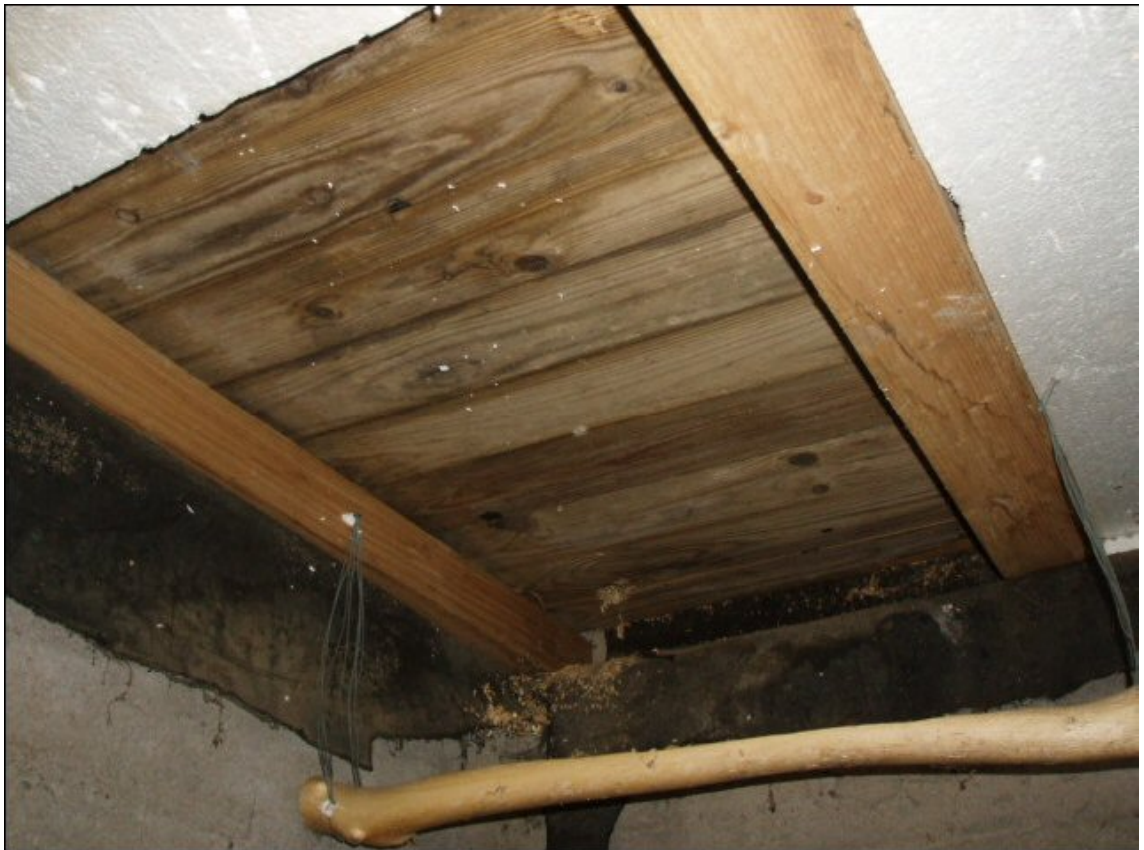
Lattiarakenteena on puurakenteinen rossipohja. Lattiapäällysteenä toimii ponttilaudan päälle asennettu muovimatto. Eristekerroksen paksuus on noin 250 mm ja lattialautojen alla on noin 50 mm tuuletustila. Eristeenä on purua sekä styroksia ja tuulensuojana on sanomalehtiä.

Myynnin yhteydessä alapohjan eristeisiin porattiin kahteen eri pisteeseen kosteuden mittausta varten 300 mm syvyiset reiät. Toinen reikä oli alakerran vessassa ja toinen keittiön allaskaapissa. Kummastakaan mittauspisteestä ei ylimääräistä kosteutta havaittu, joten rakenteet todettiin kuiviksi.

Kuva 5. Alapohja

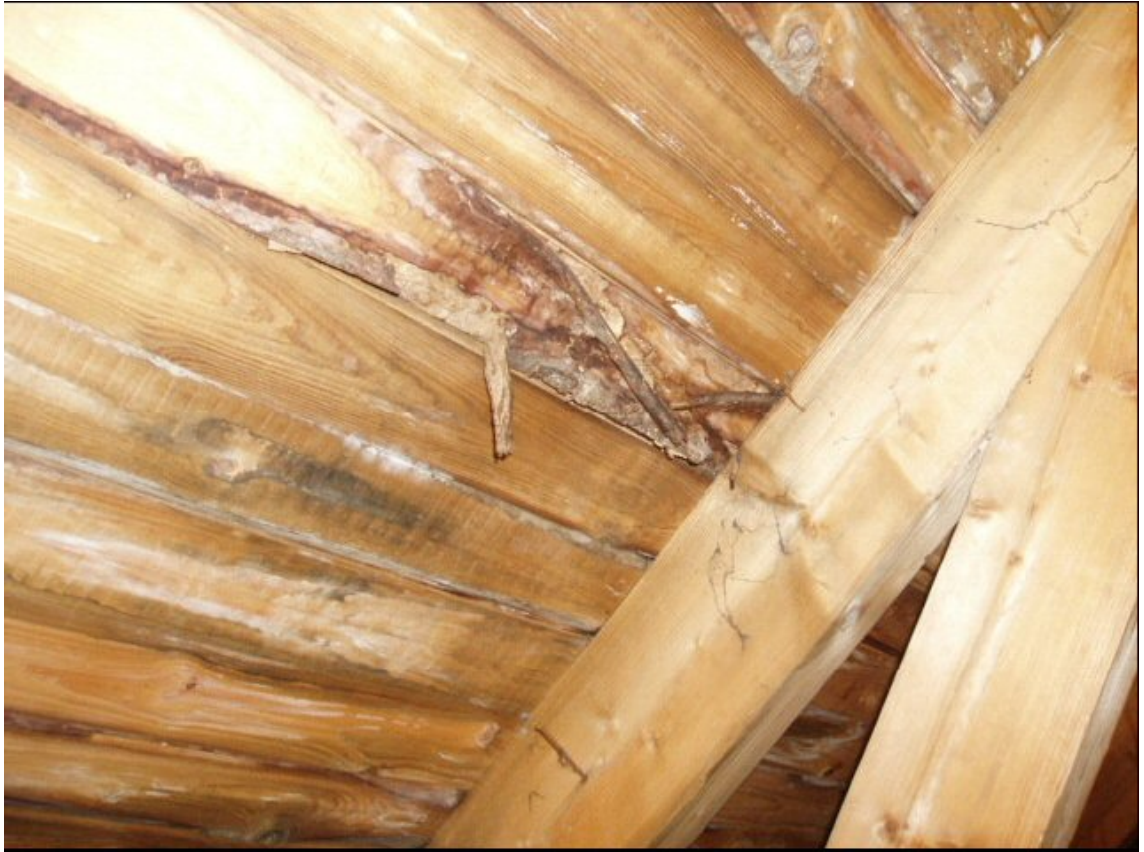
Kylmän ullakotilan puolella lähellä rakennuksen lounaiskulmaa, vesikate on vuotanut. Välipohjan lattialaudoituksessa on hometta. Purut ovat osittain kastuneet ja yhdestä palkista löytyi lahovaurioita.

Vintiltä tarkasteltuna yläpohjan rakenteet ovat silminnähdessä terveet. Ainoastaan pihanpuoleisella vesikatolla on vuotokohta, jossa on lahoa.

Tiilikatto on kauttaaltaan huonossa kunnossa. Katto on sammaloitunut ja rapautunut, tiiliä on myös lohkeillut. Rästäslaudat ovat kauttaaltaan huonossa kunnossa, paikoitellen löytyy lahoa ja maalipinta on rapistunut. Rästäskouruja ei ole.

Kuva 6. Vesikaton vuotokohta

Välipohjan kosteudesta kärsinyt alue on alle neliömetrin kokoinen. Kosteusvauriota lähdetään korjaamaan poistamalla vintiltä homeessa olevat lattialaudat. Seuraavaksi poistetaan kostuneet purut. Alakerran sisäkaton paneelit ovat kastuneet, joten nekin on syytä poistaa vaurioituneelta alueelta.

Suurin työvaihe on lahovaurioituneen palkin lahonneen kohdan korvaaminen uudella. Palkki tuetaan alhaalta päin, jonka jälkeen siitä katkaistaan lahonnut osa pois. Lahonnut osa korvataan uudella palkilla joka kiinnitetään tukevasti vanhaan palkkiin. Sisäkaton paneelit vaihdetaan uusiin. Kostuneiden purujen tilalle laitetaan uudet purut, jonka jälkeen välipohjan uudet lattialaudat voidaan asentaa paikoilleen.
