Kosteusvauriokohteiden
sisäilmanlaatu ennen ja jälkeen
korjaustoimenpiteiden

Opinnäytetyö
Ympäristötekniikan koulutusohjelma

Helmikuu 2010

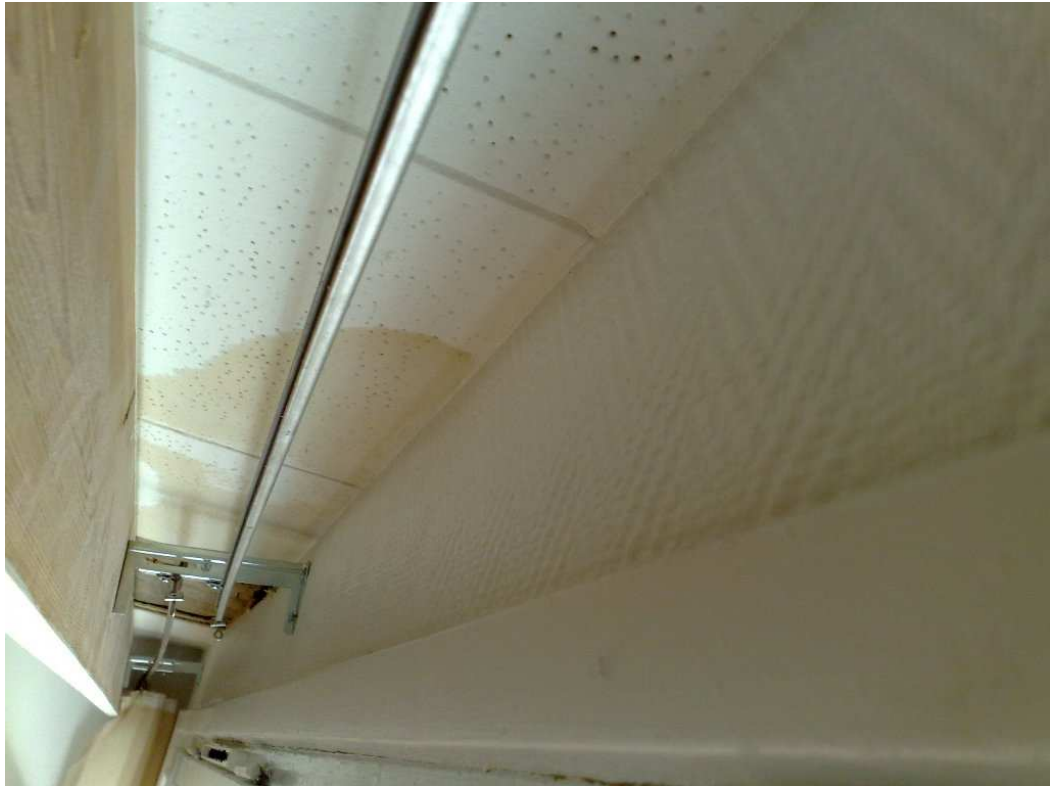
Kuva 11. Kosteusvauriojälkiä verhokotelon sisällä katossa.

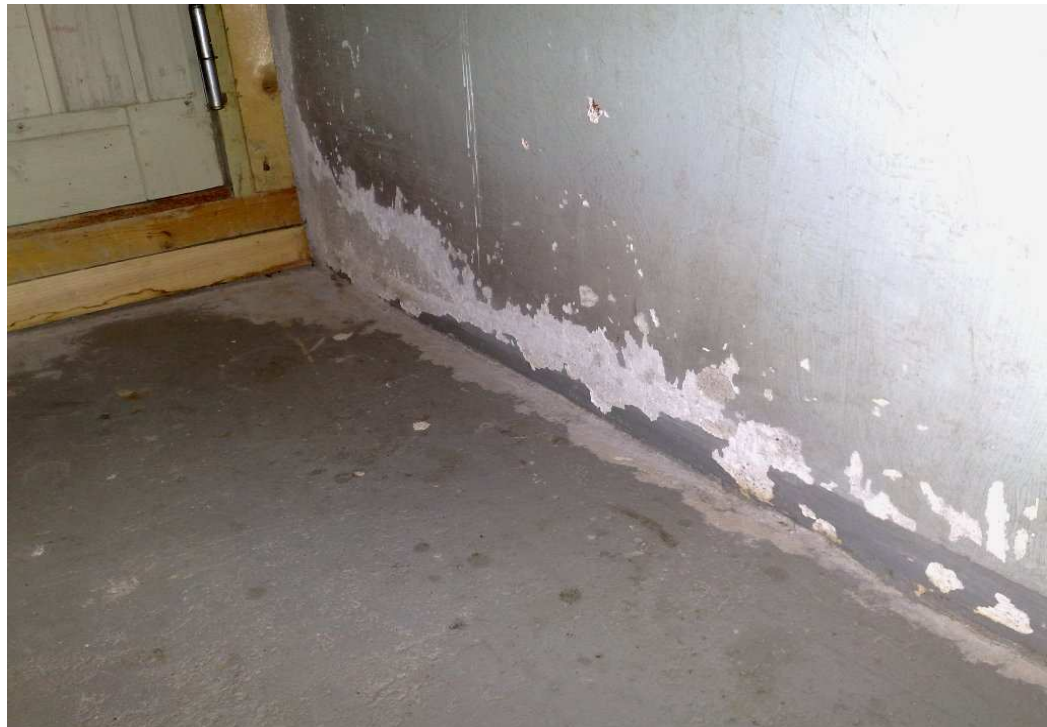
Kuva 12. Kosteusvauriojälkiä kellarikerroksen runkobetonissa.

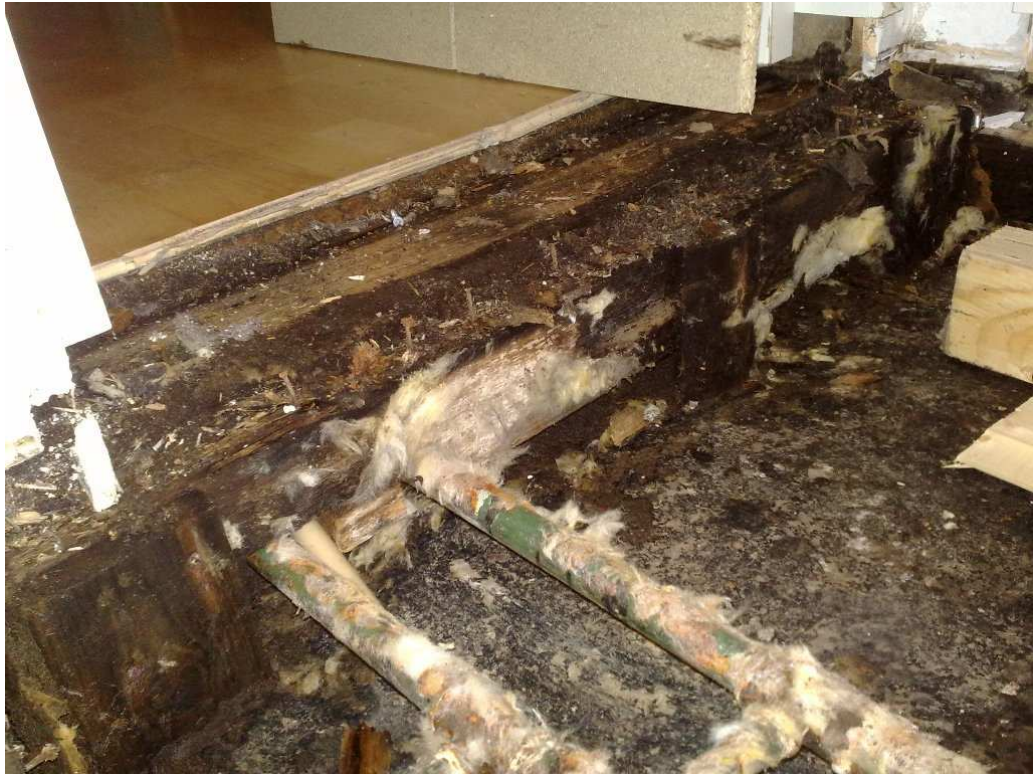
Kuva 13. Putkivuodosta aiheutunut lattian koolauspuiden vaurioituminen.

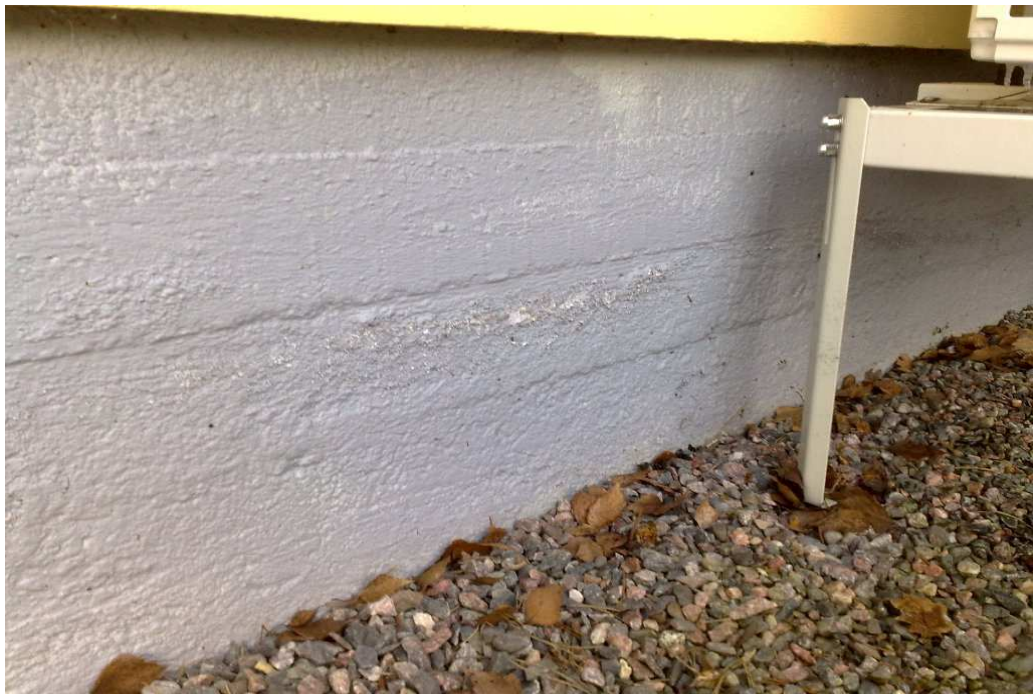
Kuva 14. Kosteuden aiheuttamat jäljet sokkelissa.
