1970-LUVUN OMAKOTITALON KUNTOTARKASTUS

Simo Tikkanen

Opinnäytetyö
Kesäkuu 2018
Rakennus- ja yhdyskuntatekniikan koulutus
Rakennustuotanto

TIKKANEN, SIMO:
Condition Inspection of a 1970s Family House

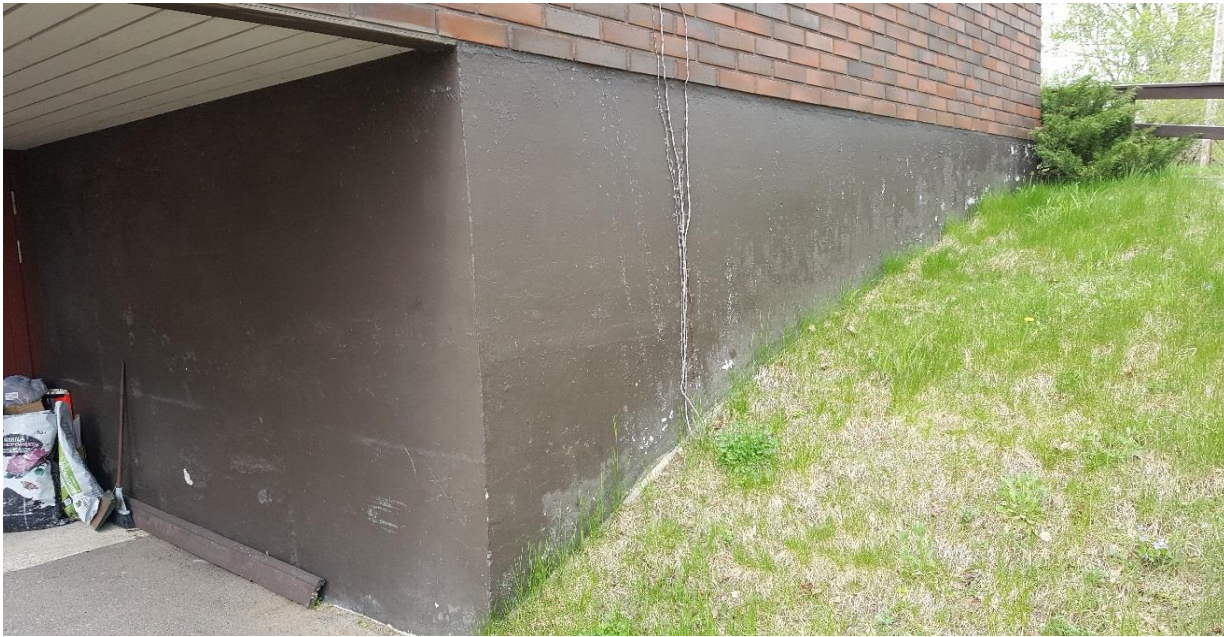
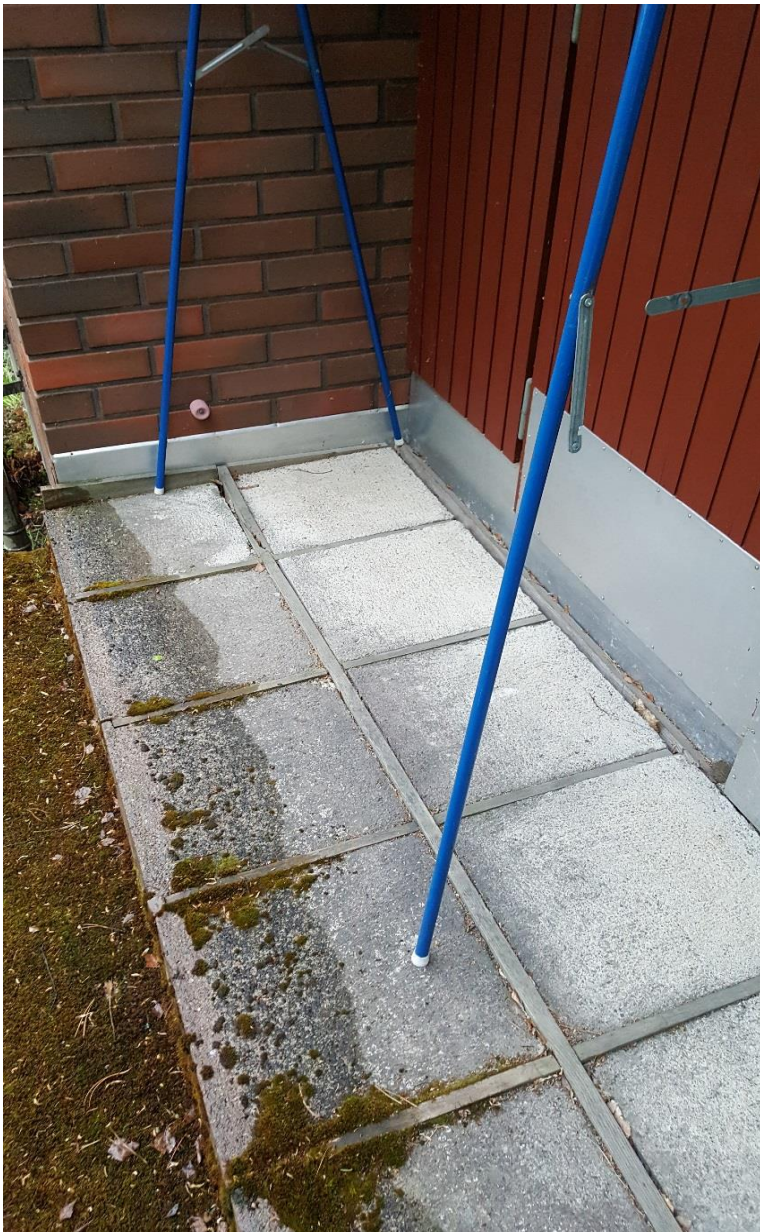
1 PERUSTUKSET, SOKKELIT:

Kohteen ulkoseinissä on käytetty valesokkelirakennetta. KH 90-00394-suoritusohjeen mukaan se luokitellaan riski rakenteeksi. Riskinä on ulkoseinä rakenteen alaosien vaurioituminen, mikäli kosteus pääsee rakenteisiin. Rakenteen kuntoa tutkittiin rakenteiden avauksilla makuuhuoneesta ja keittiöstä. Ulkoseinän rakenne oli RAK-suunnitelmiem mukainen. Runгон alaohjauspuun alapinta on n.50mm maan pinnan yläpuolella. Alaohjauspuun alla on huopakasta kapillaarikatkona. Puurakenteet, tuulensuojalevy, runгон lankanulat ja eristeet ovat kuivia. Viitteitä kosteusvauriosta ei löytynyt kummastakaan tarkastusreiästä.

- RakMK C2 1.4.6 Veden haitallinen kapillaarivirtaus rakenteeseen tai rakenteessa estetään salaojituserroksilla ja kosteuden- tai vedeneristyksillä.
- Sokkelin huoltomaalaus
- Valesokkelirakenteessa ei havaittu vaurioita. Vaurion syntymisen riskiä alentaa rakennuksen maaaperä, joka on hiekkaharju.
- Riskin toteutumista voidaan alentaa perusmuurin vedeneristyksellä ja oikeaoppisella vierustäytöllä.
- Pintamaan muotoilu länsi-seinustalla on tehtävä uudelleen.
- Betoniportaiden pohjat tulisi tehdä uusiksi, massan vaihto ja routaeristys.

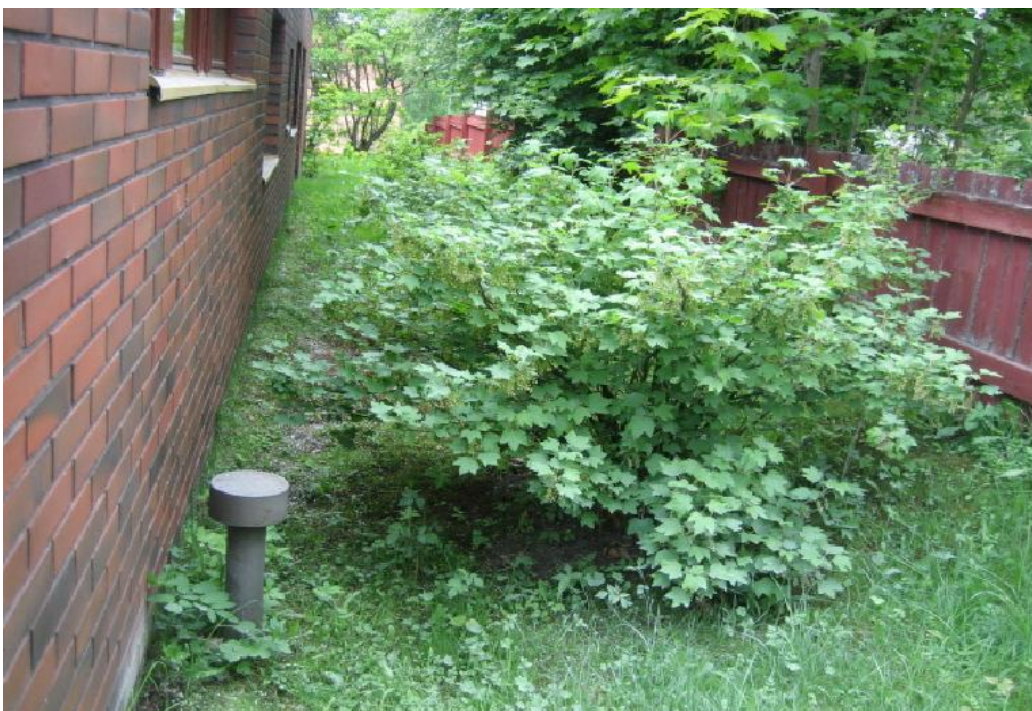
Maanpintojen kallistukset ovat puutteelliset talon länsipuolella. Pinnanmuodot kallistavat virheellisesti talon sokkeliä vasten lisäten kosteusrasitusta. Seinän vieressä on myös suuri lohkare tai kallio, joka saattaa uittaa vettä sokkeliä vasten. Muilla seinustoilla pinnat viettävät poispäin talosta. Talon reunoilla olevat istutukset varjostavat jonkin verran sokkeleita ja saattavat aiheuttaa ylimääräistä kosteusrasitusta. Rakennuksen vierustat ovat muun pihan tavoin sammaloitunutta nurmikkoa. Sokkelin vierustoilla ei ole erillistä vierustäyttöä. Kasvillisuus ja juuriston aiheuttamia haittoja saattaa esiintyä etukuistin havuistutuksissa, pihan puiden juuristojen vaikutuksesta ei ole näyttöä.

- RakMK C2 2.1.1 Sade- ja sulamisvedet on johdettava pois rakennuksen vierestä
- RakMK C2 2.1.1.1 Rakennusta välittömästi ympäröivä maanpinta tontilla tai rakennuspaikalla muotoillaan rakennuksesta poispäin viettäväksi. Sopiva maanpinnan vähimmäiskaltevuus kolmen metrin etäisyyteen sokkelista on 1:20 (korkeusero vähintään 0,15m). Rakennuksen lähietäisyydestä vesi poistetaan sadevesiviemäreillä, ojittamalla tai muulla sopivalla tavalla.
- Pintamaan muotoilu länsi-seinustalla on tehtävä uudelleen.
- Haitallisen kasvillisuuden poistaminen seinien vierustoilta.

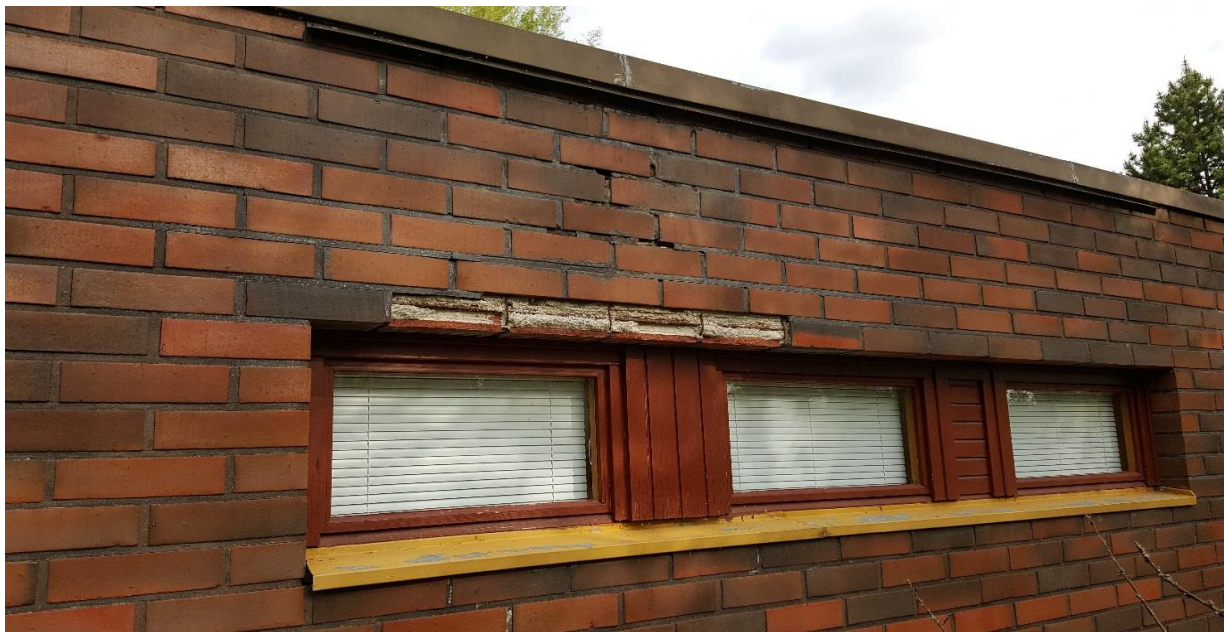
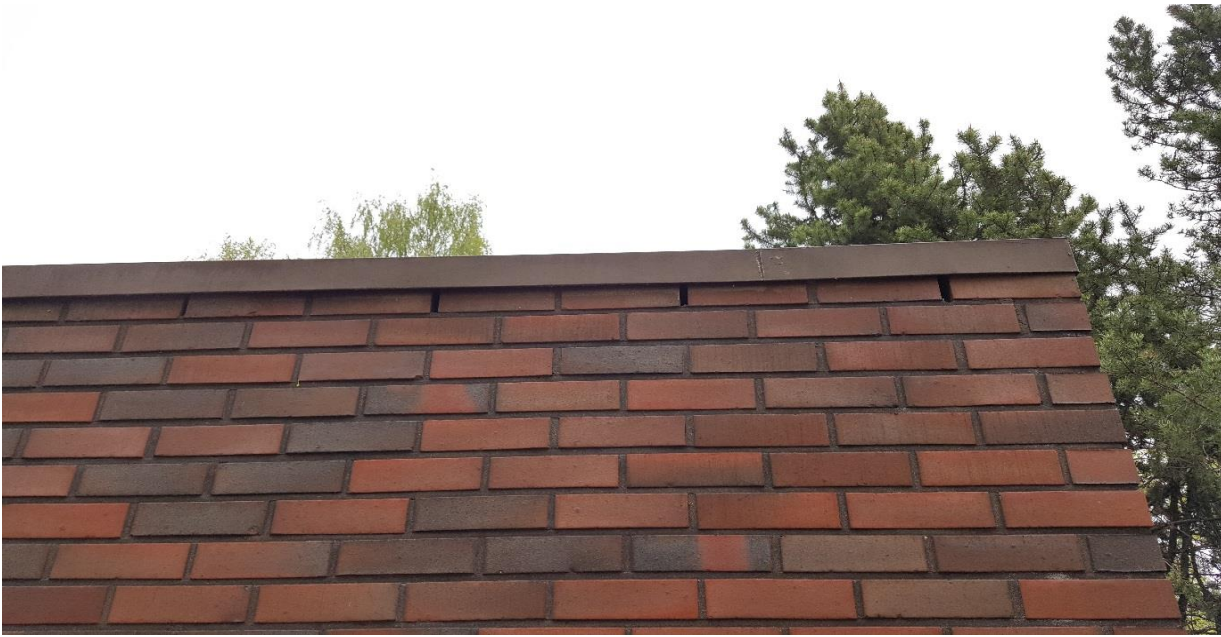
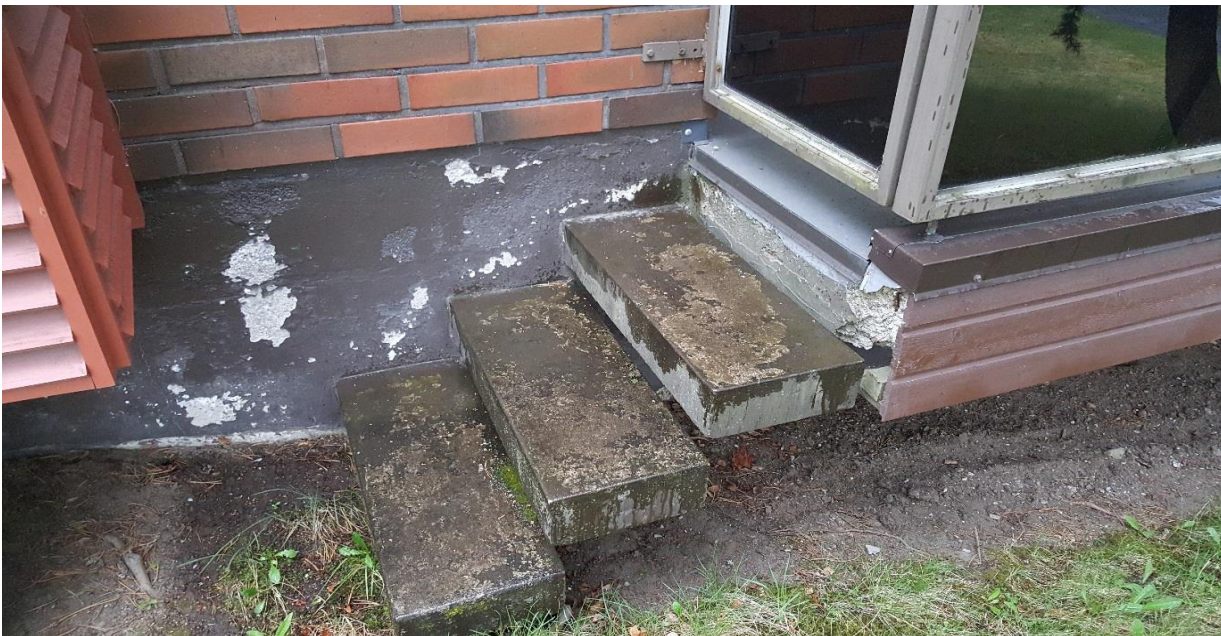
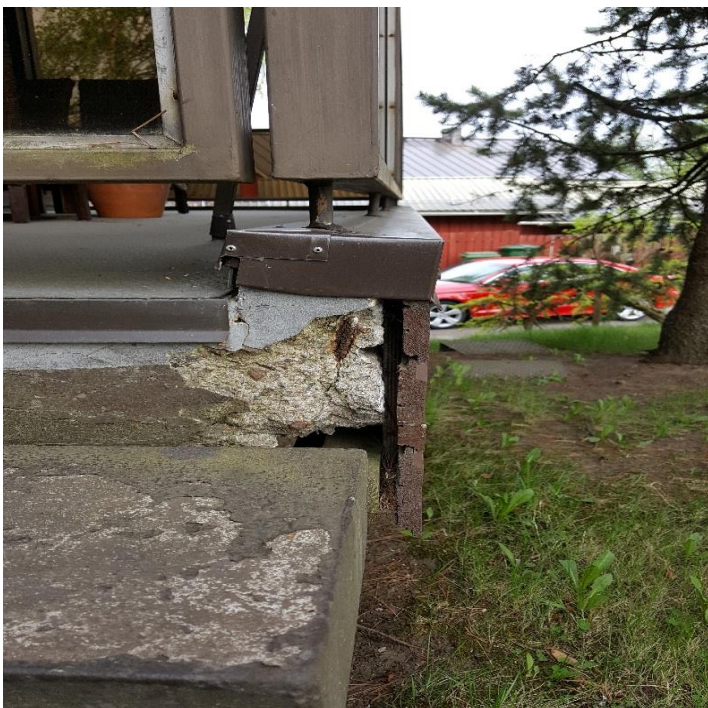
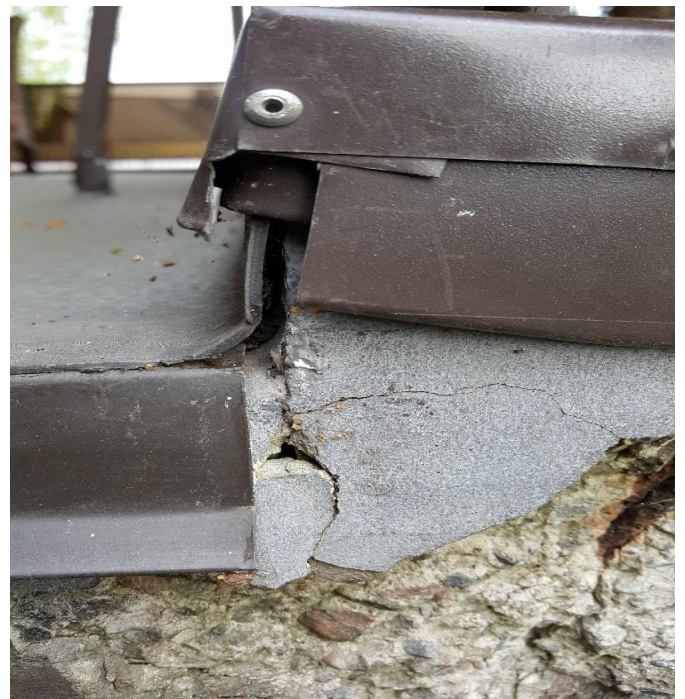
Tiilimuuratussa julkisivuverhouksessa on rapautuneita saumoja. Kylpyhuoneen ikkunan ylityspalkki on rapautunut. Alimpien tiilivarvien pystysaumoissa ei ole tuuletusreikiä. Räystäspellin alla olevassa tiilivarvissa on pystysaumoja auki tuuletukselle. Parvekkeelle johtavat betoniportaavat ovat kovassa kosteusrasituksessa. Kastuessaan portaavat uittavat vettä sokkelirakenteeseen. Portaiden alapinnassa näkyy harjateräksiä ja pinta on rapautunut. Parvekkeen alapinnasta paistaa harjateräksiä ja parvekelaatan otsa on pahasti rapautunut. Parvekkeelle on tehty remonttia vuonna 2001-2002 jolloin pinnoitus on asennettu ja otsan verhoilu ja pellitys on tehty. Betonin korjaus ja huoltotoimenpiteet ovat kuitenkin olleet riittämättömiä. Parvekkeen mattopinnoituksessa on havaittavissa kupruja ja raudoitus on korkannut joissain kohdin maton alla. Pellityksissä on puutteita ja saumat ovat osin päällekkäin ja ne on puutteellisesti kitattu. Parvekelaatassa ei ole kaatoja joten vesi ei pääse poistumaan laatan ainoaan kaivoon.

- *Julkisivumuurauksessa alimman varvin joka kolmas pystysauma tulisi olla auki, jotta tausta tuulettuu.*
- *Rapautuneet saumat tulisi korjata ja tiilet vaihtaa uusiin.*
- *Parvekkeen betoniportaavat tulisi kattaa tai muuten estää sadeveden seisominen ja imeytyminen sokkeliin.*
- *Parvekelaatta on suojassa säärasitukselta. Parvekelaatan raudoituksen korroosiovaurioita ja betonin rapautumisen etenemistä on syytä seurata.*
- *Pellityksen toimivuutta tulisi parantaa*

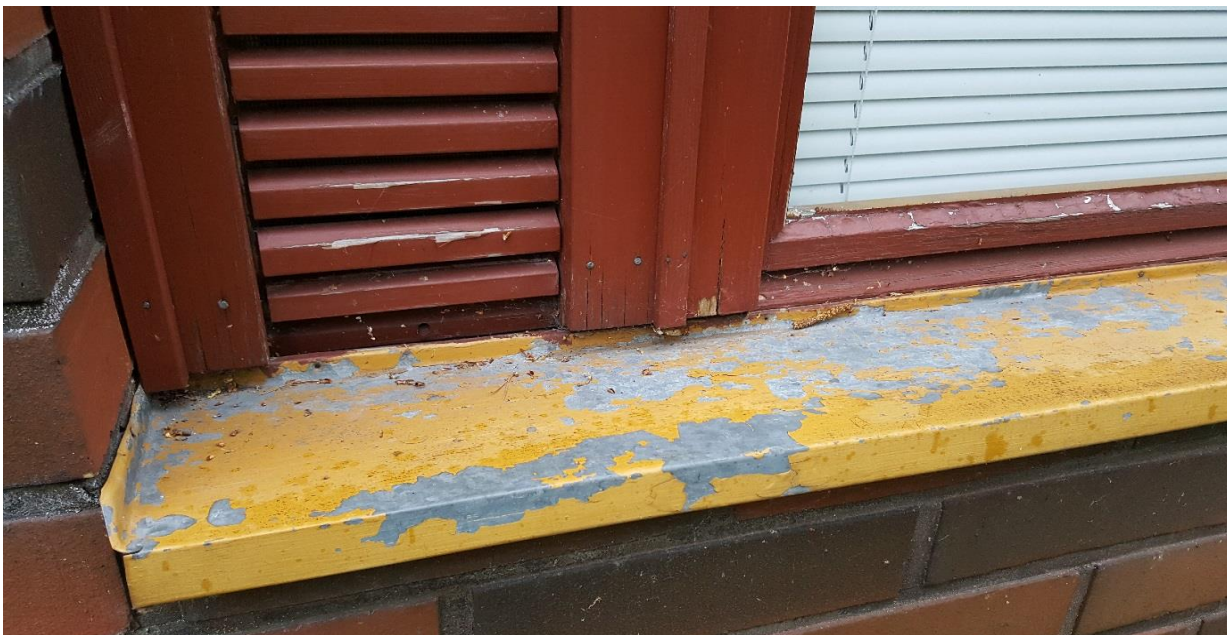
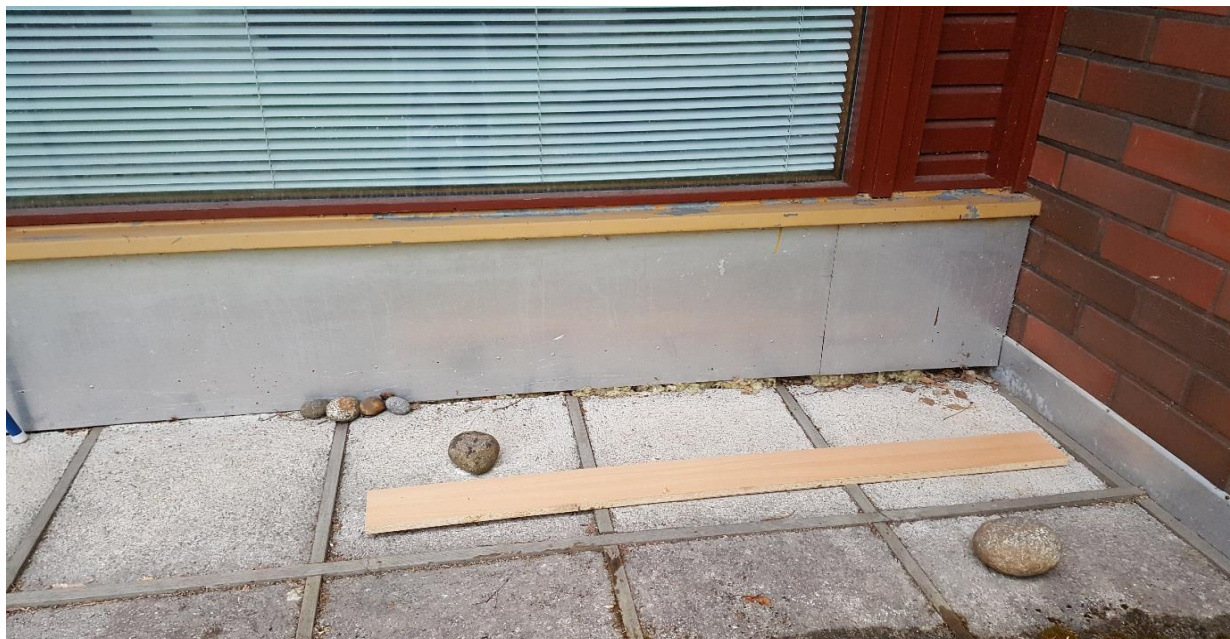
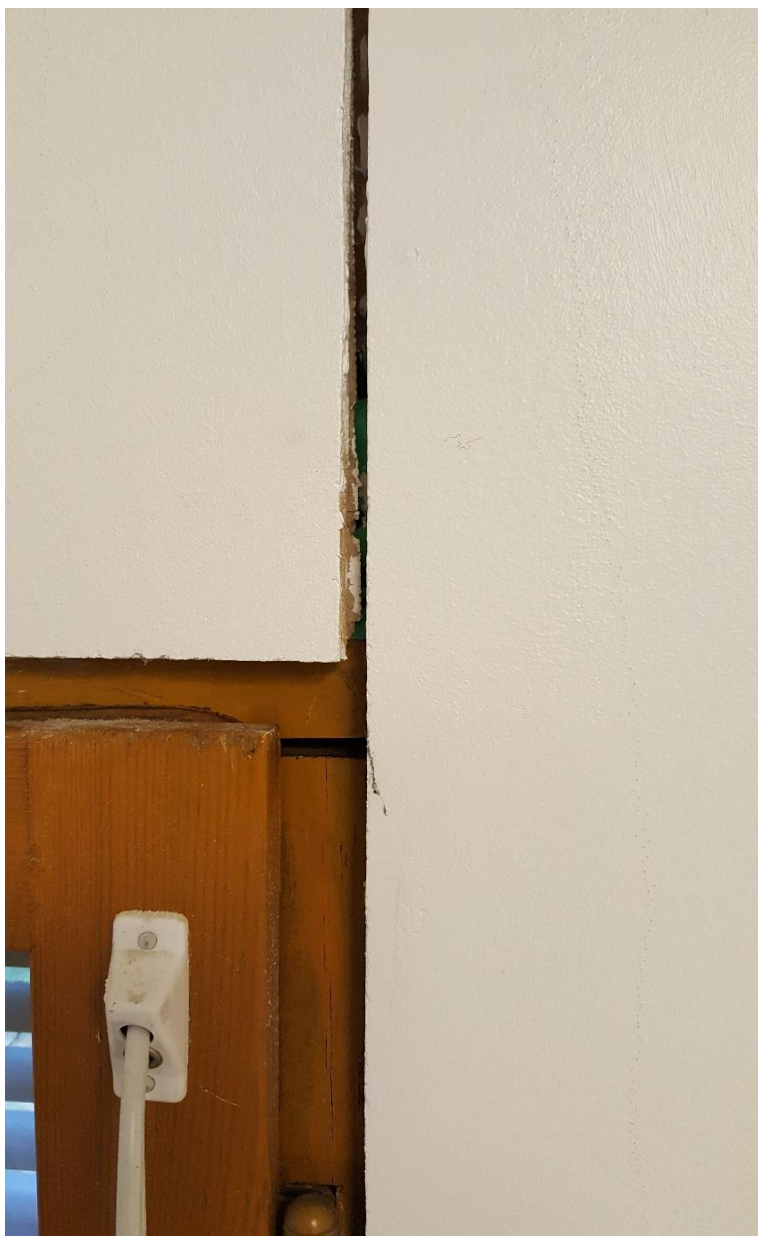
6 IKKUNAT JA OVET

Ikkunoiden kunto on yleisesti hyvä, ulkopuolella on kuitenkin tarvetta huoltomaalauksille ja ikkunalistojen uusimiselle. Olohuoneen pienempi umpiolasi-ikkuna ja sekä ison makuuhuoneen umpiolasi-ikkuna on harmaantunut. Kosteusongelmia ei havaittu. Kodinhoitohuoneen ikkunan karmi on hieman vaurioitunut aikaisemman vesivaurion seurauksena. Ulko-ovet ovat alkuperäisiä puuvia. Parvekkeen ja takakuistin ovien lukut toimivat huonosti. Ikkunoiden vesipelleissä ei ole kaatoa ja lasilistan muoto jättää veden seisomaan ikkunalasin alareunaan. Puutetta on korjattu aikanaan kitillä mutta suurin osa kitistä on murentunut pois. Takahuoneen ikkunan alaosa on pellitys on vajaa ja eristevilla on näkyvillä. Mahdollinen pieneliöhaitta. Etukuistin kattoikkuna on halkeillut ja vuotaa kuistille.

- Ikkunoiden vesipeltien kaatokulmat tulisi korjata ja pellit huoltomaalata.
- Ikkunoiden ja ovien huoltomaalaus.
- Parvekkeen ja takakuistin ovien lukkopesän korjaus.
- Takakuistin ikkunan alla olevan pellityksen korjaus.

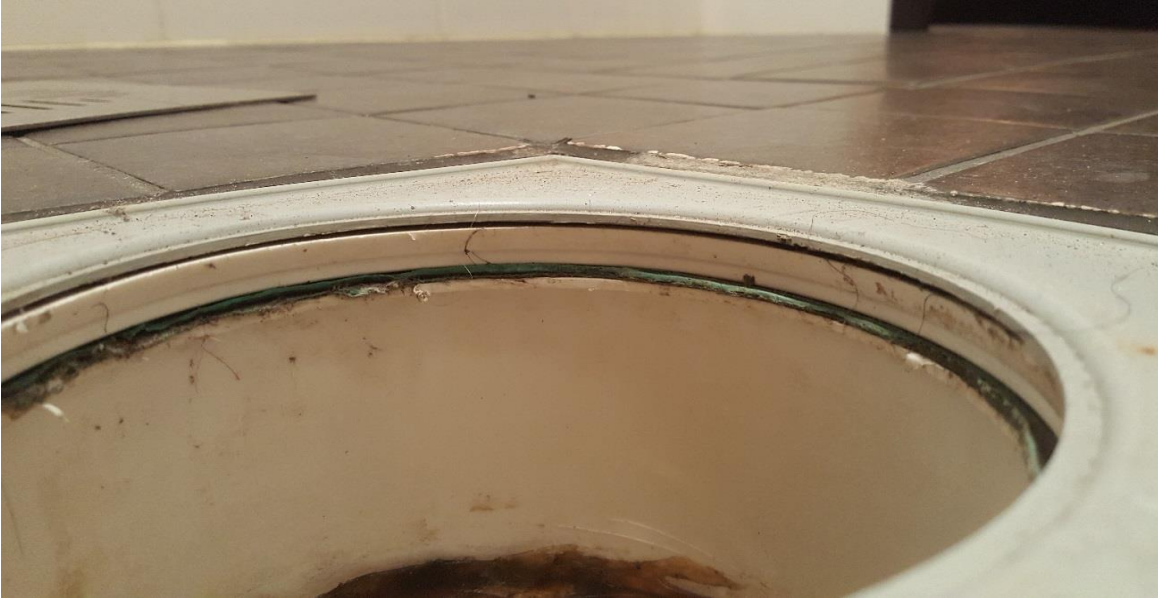
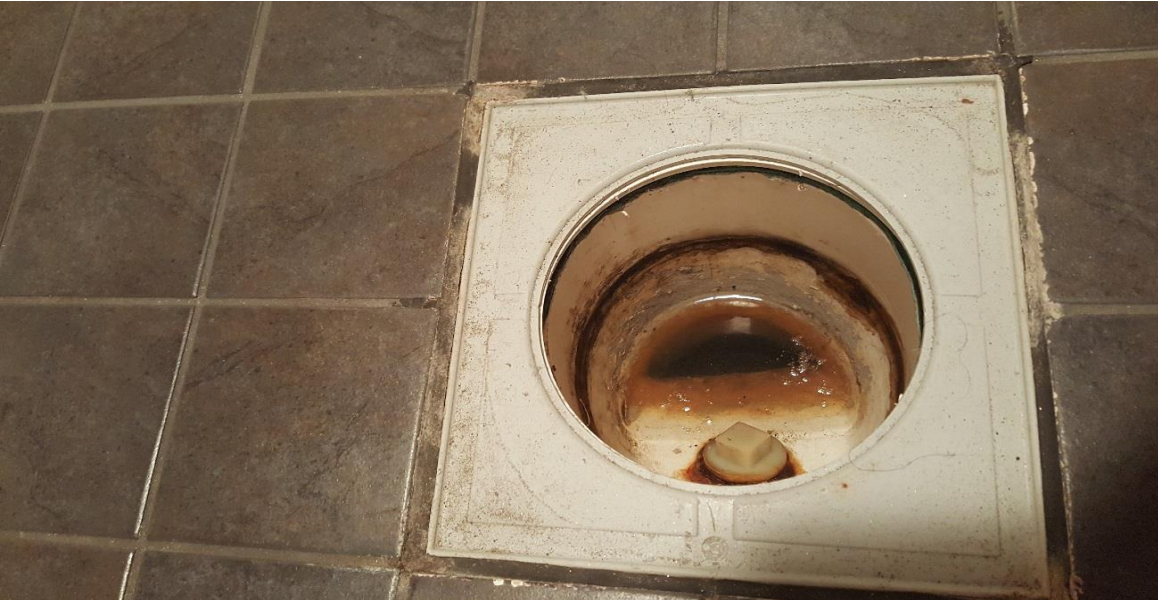
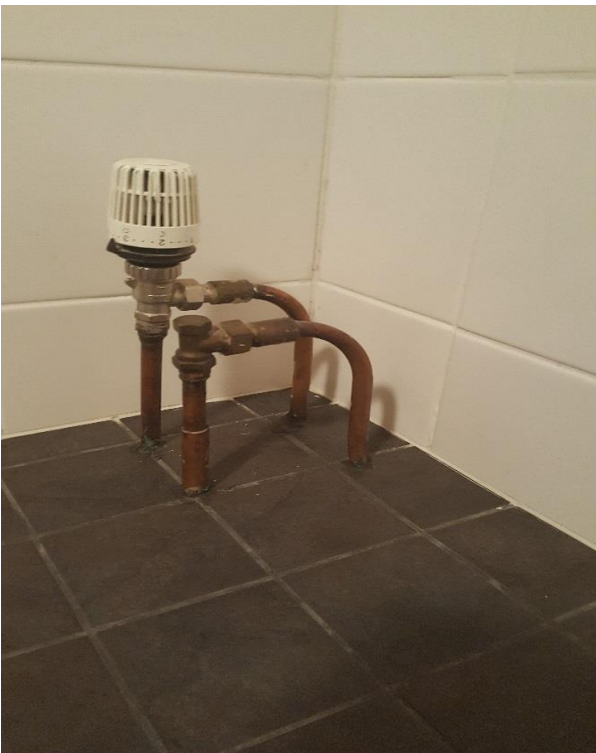
HAVAINNOT:
<p>Kylpyhuone on saneerattu kauttaaltaan vuonna 2012. Kylpyhuoneessa ei havaittu vaurioita. Kylpyhuoneessa on vesikiertoinen lattialämmitys. Laatoitetun lattian alueella lukemat olivat normaaleja. Kylpyhuoneen kaivon välittömässä läheisyydessä lukemat olivat normaaleja. Kylpyhuoneen ulkoseinän lukemat normaalit. Kaivon kiristysrenkaan alta paljastuu vedeneristekalvo. Viemäriinjoja on valurautaa. Kylpyhuoneen kaivon korokerengas on muovia. Muovisen korokerengaan ja valurautaviemäriin liittymä on kitattu silikonimassalla. Silikonimassa tulisi uusua. Kaadot suihkukaivolle ovat melko loivat, mutta vesi virtaa oikeaoppisesti kaivoon. Lattialämmitysputkia ole eristetty vahvikekankailla. Läpiviennit eivät ole juurikaan kosketuksissa veteen. Märkätilojen lattialaatoista ei löytynyt kopoa, mutta suihkuseinän molemmin puolin päättyvissä seinälaatoissa on kopoa.</p>

OHJEET JA TOIMENPIDE-EHDOTUS
<ul style="list-style-type: none"> - RakMK C2 7.3.1.2 Lattian kaltevuuden tulee olla vähintään 1:100. Vesilaitteet ja lattiakaivot sijoitetaan siten, ettei vesi valu märkätilan lattialta muihin tiloihin. - RakMK C2 8.1.1.6 Lattian vedeneristyksen putkiläpivientien tai vastaavien muiden läpivientien kohdalla vedeneristyksen reuna korotetaan ja tiivistetään putkeen vedenpitävästi. - KH 90-00403 mukaan betonissa paljaana olevien kupariputkien tekninen käyttöikä on 40 vuotta. - KH 90-00403 mukaan valurautaviemäriin tekninen käyttöikä on 50 vuotta. - Viemäri on valurautaa, lattialämmitys- sekä käyttövesiputket ovat kuparia. Kuparien tekninen käyttöikä on umpeutunut ja valurautaviemäriin käyttöikä on loppumassat. Käyttövesi ja viemäriputket tulisi tutkia ja mahdollisesti saneerata. - Kopolaatat olisi hyvä tarkastaa.

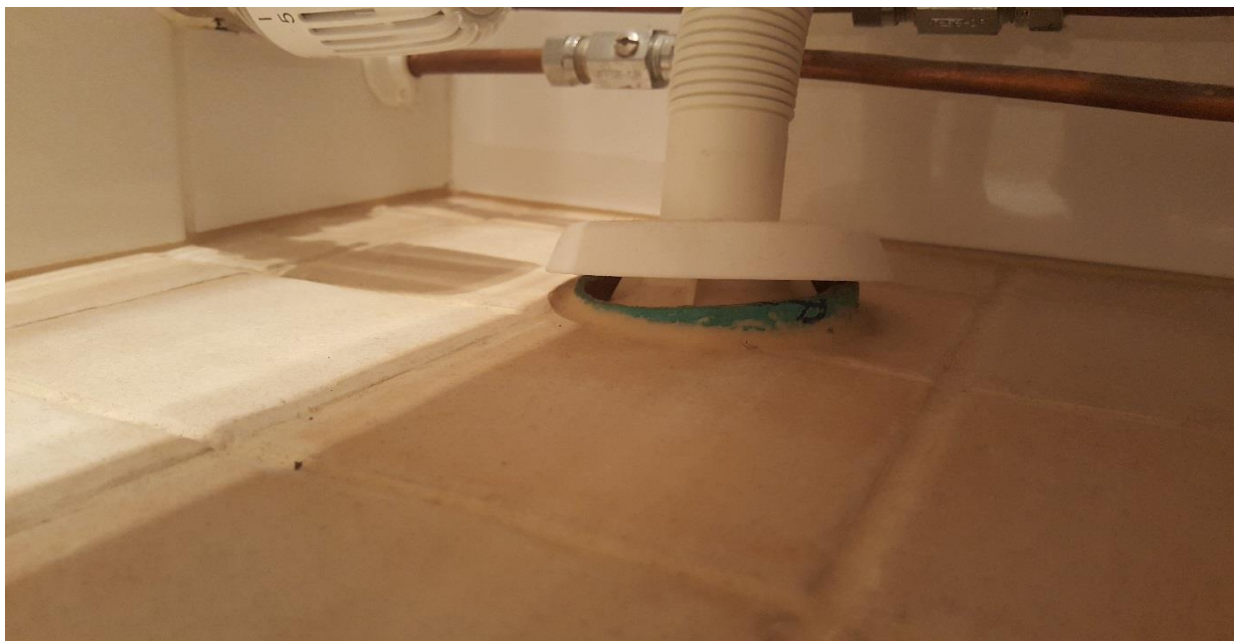
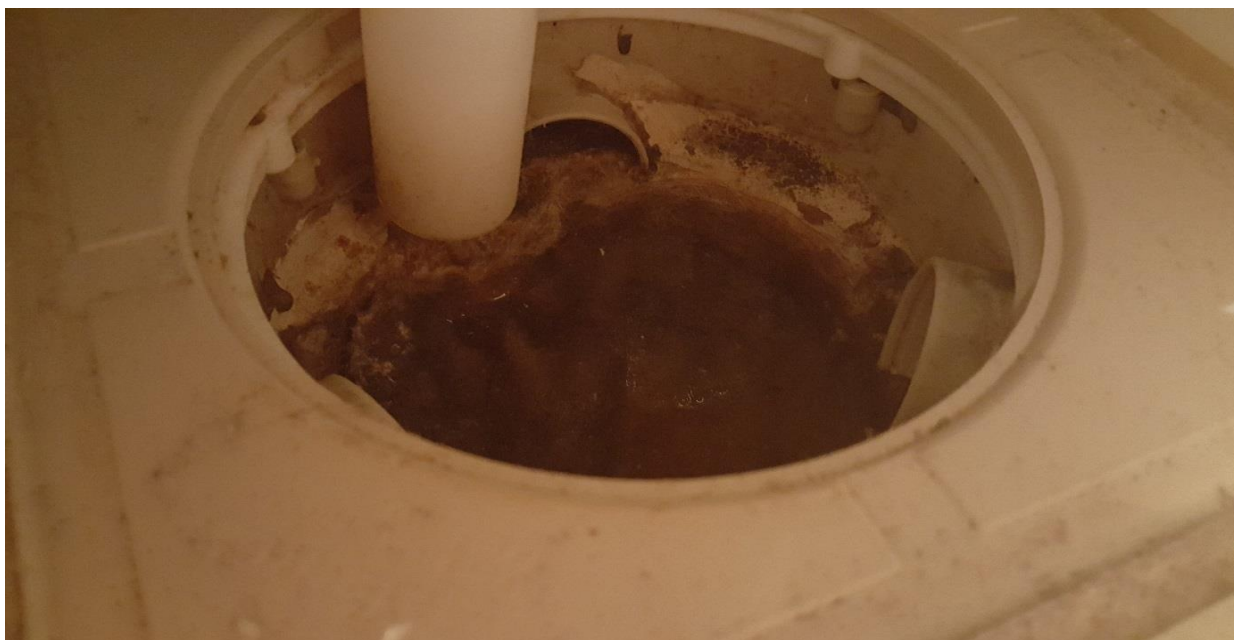
HAVAINNOT:
<p>Isossa WC:ssä on vesikiertoinen lattialämmitys. Laatoitetun lattian alueella kosteusmittauslukemat olivat normaaleja. Kylpyamme on paikalleen muurattu, joten sen taustaa tai alustaa ei pystytty todentamaan. Suihkun sekoittajan taustaseinän lukemat olivat normaalit Vedeneristyksestä tehtiin havaintoja kaapiston takaseinän laatoittamattomasta kohdasta ja läpiviennin kauluksesta. Lattiakaivolle on vain paikalliskaato mutta kylpeminen tapahtuu kylpyammeessa, jonka vedet on ohjattu putkella kaivoon.</p>

OHJEET JA TOIMENPIDE-EHDOTUS
<ul style="list-style-type: none"> - RakMK C2 8.1.1.6 Lattian vedeneristyksen putkiläpivientien tai vastaavien muiden läpivientien kohdalla vedeneristyksen reuna korotetaan ja tiivistetään putkeen vedenpitävästi. - KH 90-00403 mukaan betonissa paljaana olevien kupariputkien tekninen käyttöikä on 40 vuotta. - KH 90-00403 mukaan valurautaviemäriin tekninen käyttöikä on 50 vuotta. - Viemäri on valurautaa, lattialämmitys- sekä käyttövesiputket ovat kuparia. Kuparien tekninen käyttöikä on umpeutunut ja valurautaviemäriin käyttöikä on loppumassa. Käyttövesi ja viemäriputket tulisi tutkia ja mahdollisesti saneerata.
