# Vapo Oy:n turvetuotantoalueiden ympäristön tilan selvitys vuonna 2010

Enni Karvinen

**SAVONIA UNIVERSITY OF APPLIED SCIENCES**  
**THESIS**

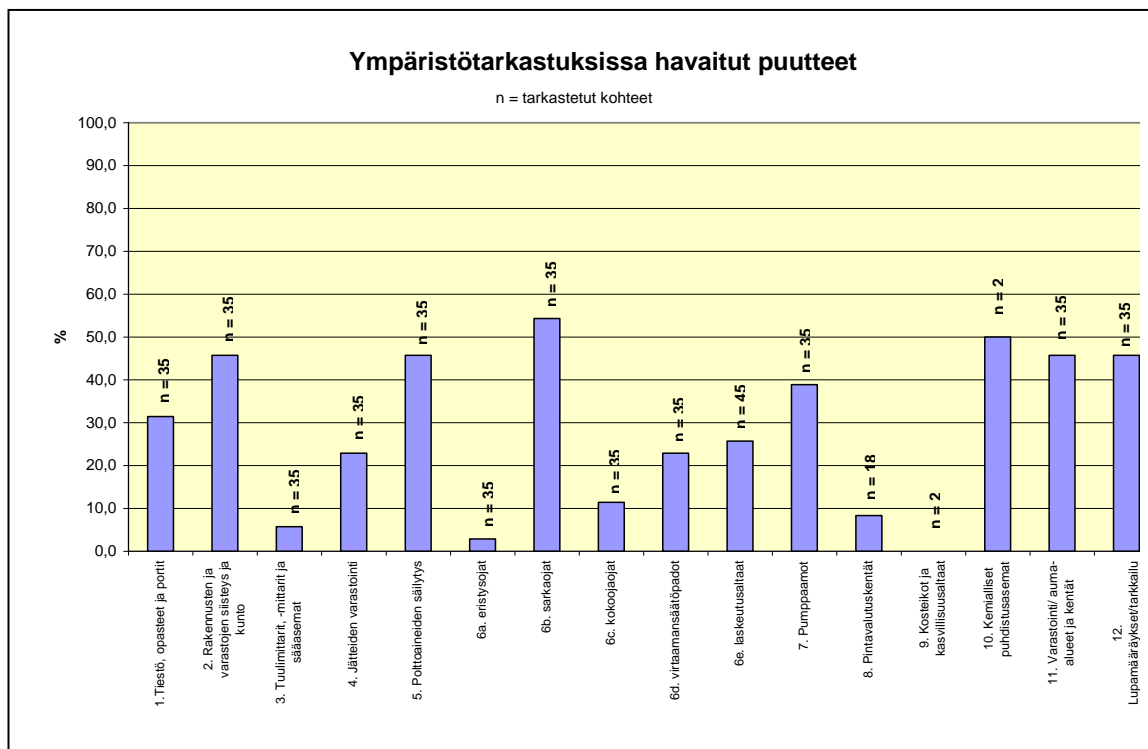
Kuva 15 . Esimerkki tarkastuksissa havaittujen puutteiden jakaumasta. Vapo oy.

Taulukosta nähdään suoraan millä alueilla on paljon puutteita. Kolme suurinta puute-pylvästä otetaan jälleen parempaan tarkasteluun. Puutteet käydään läpi ja tuodaan esille jopa yksittäinen tuotantoalue, jolla kyseenomaista puutetta esiintyy. Näin tuotantovastaava saa tarkkaa informaatiota hallinnoimisistaan alueista ja kykenee toimimaan sen mukaisesti.

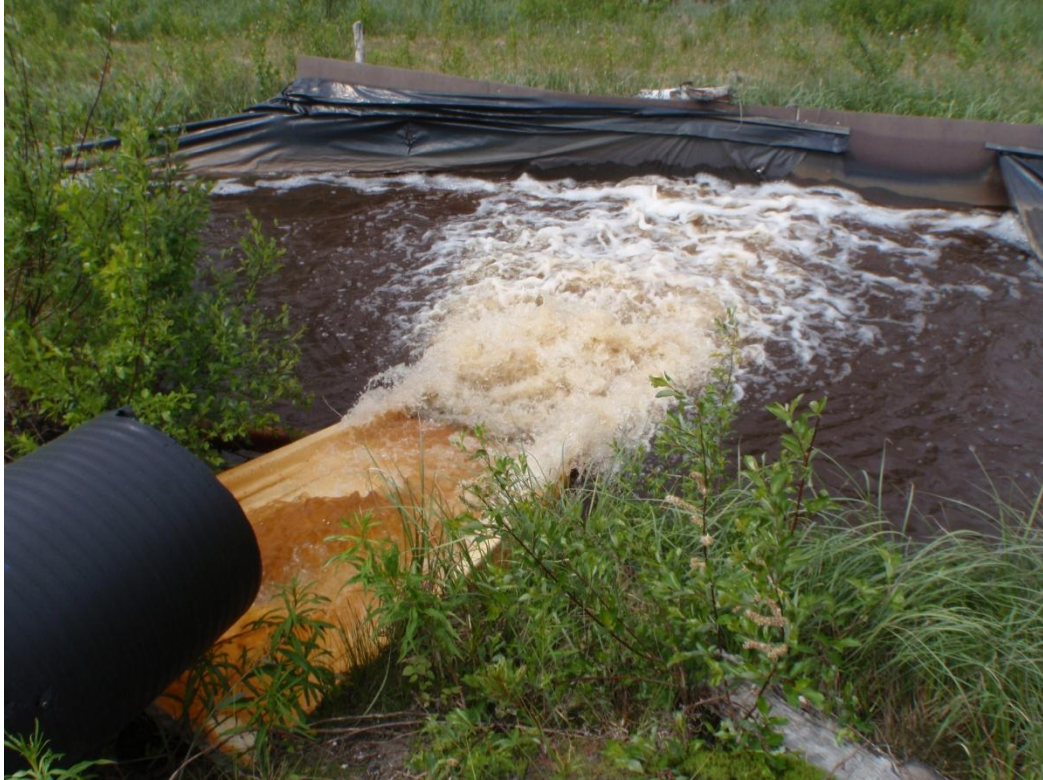
Tuotantoalueen pintavalutuskentän on osoitettu tutkimuksin toimivan moitteettomasti. Tarkastuksella varmistettiin pumpun toiminta. Pumppu saatiin päälle, ja se pumppasi veden suunnitelmien mukaisesti jako-ojaan. Ojassa ei havaittu sortumia, ja sen pengeri oli tuettu pumpun kohdalta paksulla muovikankaalla sortumien estämiseksi.

Kuva 16 Laskeutusaltaasta vesipumpataan jako-ojaan, josta vesi ohjataan pintavalutuskentälle. Kuva Enni Karvinen 2010.

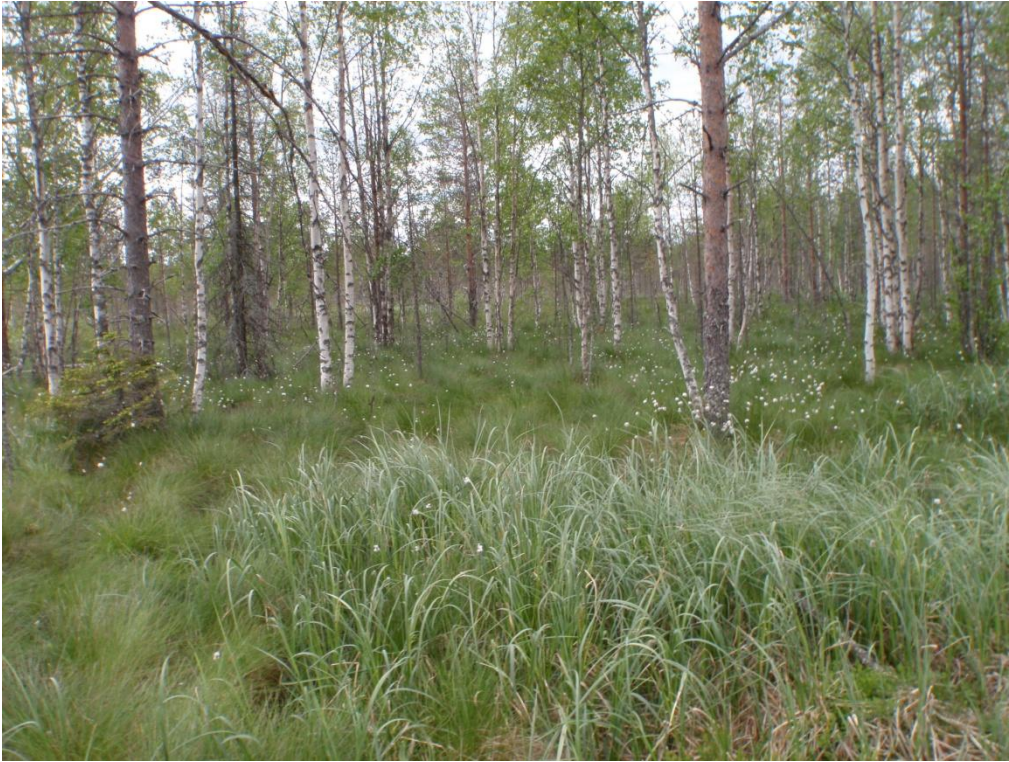
Veden jako kentälle oli tasaista, eikä kentällä havaittu olevan vanhoja ojien, jotka aiheuttaisivat läpivirtausta. Kentällä kasvoi suolle tyypillistä kasvillisuutta kuten tupasvillaa. Kuivatusvesille on myös järjestetty pintavalutuskentän ohitusmahdollisuus, esimerkiksi kevät tulvien aikaan.

Kuva 17 Pintavalutuskenttä. Kuva Enni Karvinen 2010.

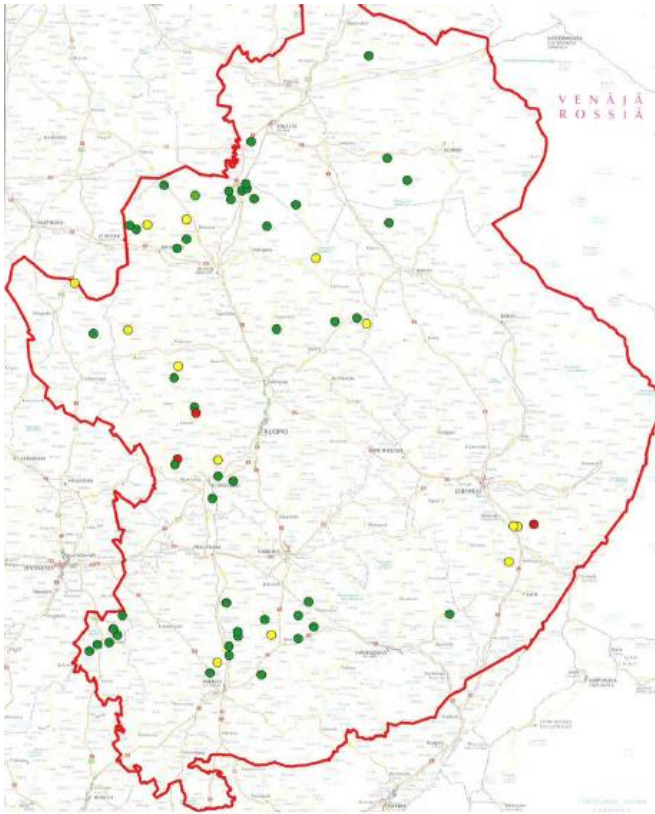
Ympäristön tila itäisellä alueella on hyvä. Tarkastuksien perusteella Vapo Oy:n tuotantoalueilla hoidetaan luvan määrittämiä asioita aktiivisesti ja vesienkäsittelyyn panostetaan paljon aikaa suunnitteluvaiheesta ylläpitoon.

Kuva 18 Värikoodattu kartta Vapo Oy:n itäiseltä alueelta. Kuva Enni Karvinen 2010.
