# BETONIJULKISIVUJEN JA -PARVEKKEIDEN KUNTOTUTKIMUS SEKÄ MUUTTUVAN ILMASTON VAIKUTUS RAKENTEISIIN

Timo Vesterinen

Opinnäytetyö  
Helmikuu 2012

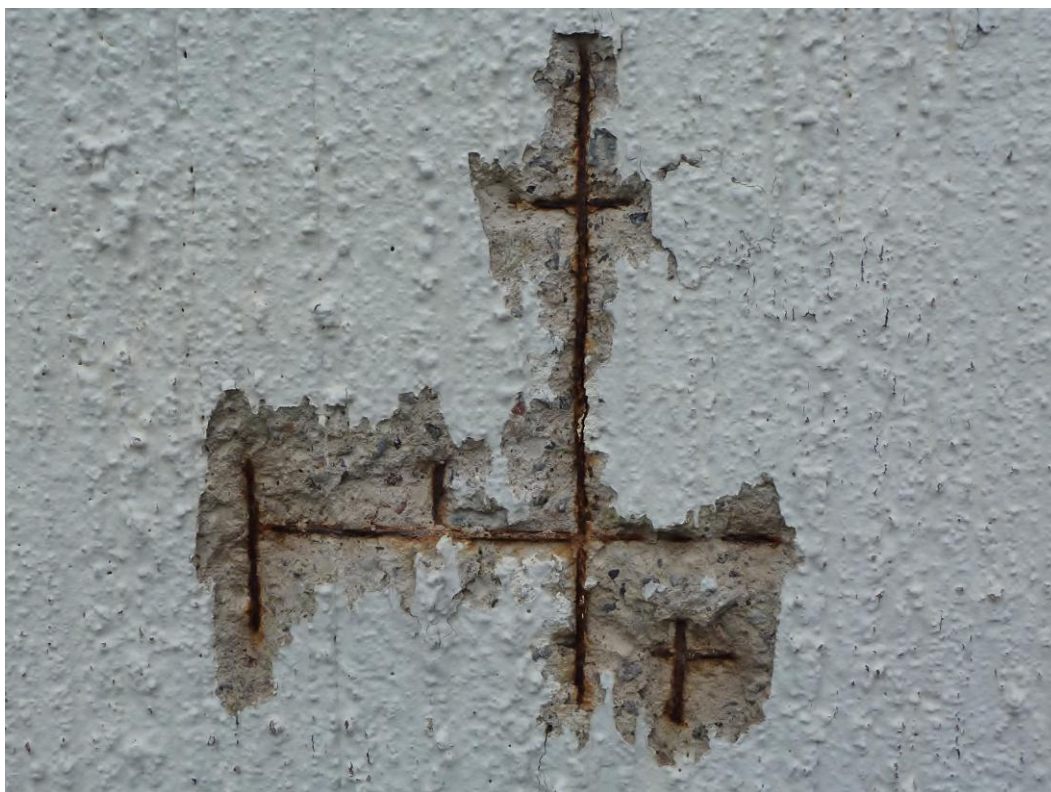
Kuviossa 1 on esitetty julkisivuelementissä aivan rakenteen pinnassa, karbonatisoituneessa betonissa sijaitsevien terästen korroosion vaikutuksia rakenteelle.

KUVIO 1. Terästen korroosion aiheuttamia vaurioita

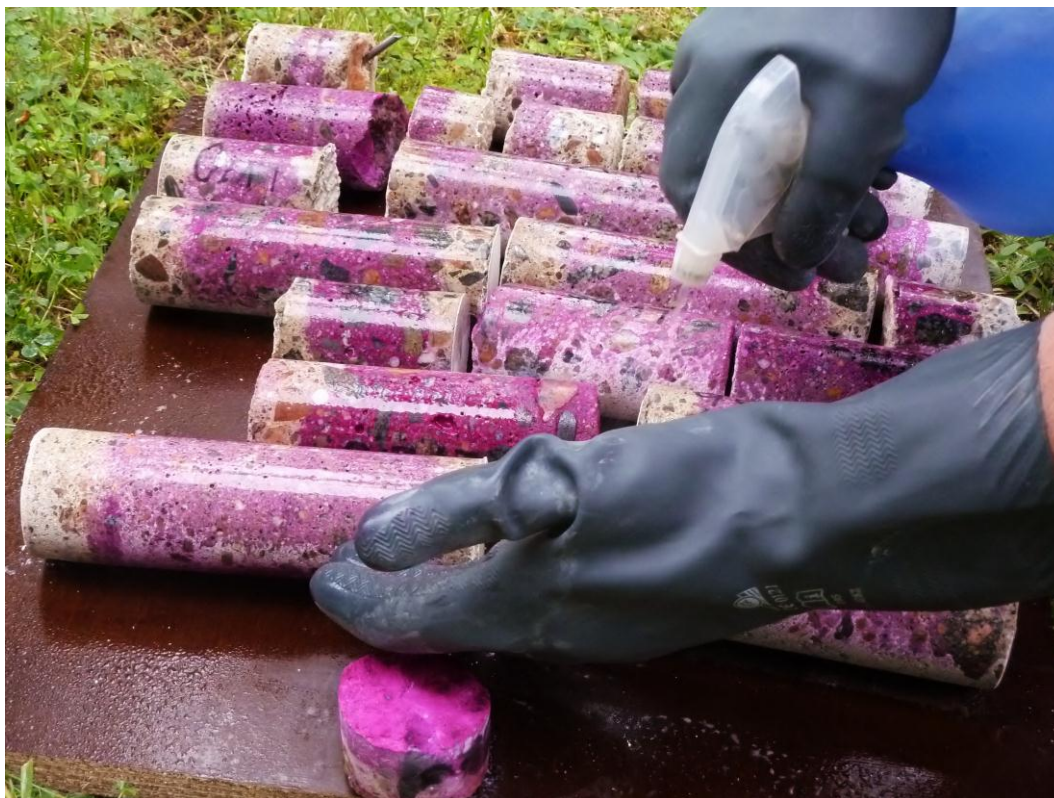
Näyteliieriöt ruiskutettiin fenoliftaleiiniliuoksella jo kentällä, mutta tarkempi karbonatisoitumissyvyys määritettiin vasta laboratoriossa. Osassa näytteistä oli havaittavissa käytetyn pinnoitteen vaikutus karbonatisoitumiseen, koska karbonatisoituminen ei ollut edennyt juuri pintaa syvemmälle. Ero karbonatisoitumissyvyudessa yhdessä näytteessä saattoi eri pinnoilla olla todella merkittävä. Kuviossa 7 nähdään kuinka fenoliftaleiiniliuos värjää karbonatisoitumattoman betonin violetiksi jolloin karbonatisoitumissyvyys on helppo mitata.

KUVIO 7. Näyteliieriöiden suihkutusta fenoliftaleiiniliuoksella

Rakenteissa oli monin paikoin silmämääräisesti havaittavissa raudoitteiden korroosion aiheuttamia vaurioita. Paikoitelleen betonipeite oli halkeillut ja lohkeillut suuriltakin alueilta. Vaurioituneita kohtia löytyi niin julkisivuista, parveke-laatoista kuin kaiteistakin. Irtoconin alta paljastuneista teräksistä saattoi päätellä, että suojabetonipaksuudet olivat ainakin paikoitellen täysin riittämättömät. Samaa käsitystä tuki peitepaksuusmittarilla saadut tulokset sekä havainnot lieriönäytteistä, joissa osassa teräkset olivat aivan lieriön pinnassa karbonatisoitumisvyöhykkeellä.
