JOHANNES MARJANIEMI

1960-luvun omakotitalon kuntoarvio ja korjaussuunnitelma

RAKENNUS- JA YHDYSKUNTATEKNIIKAN
TUTKINTO-OHJELMA
2023

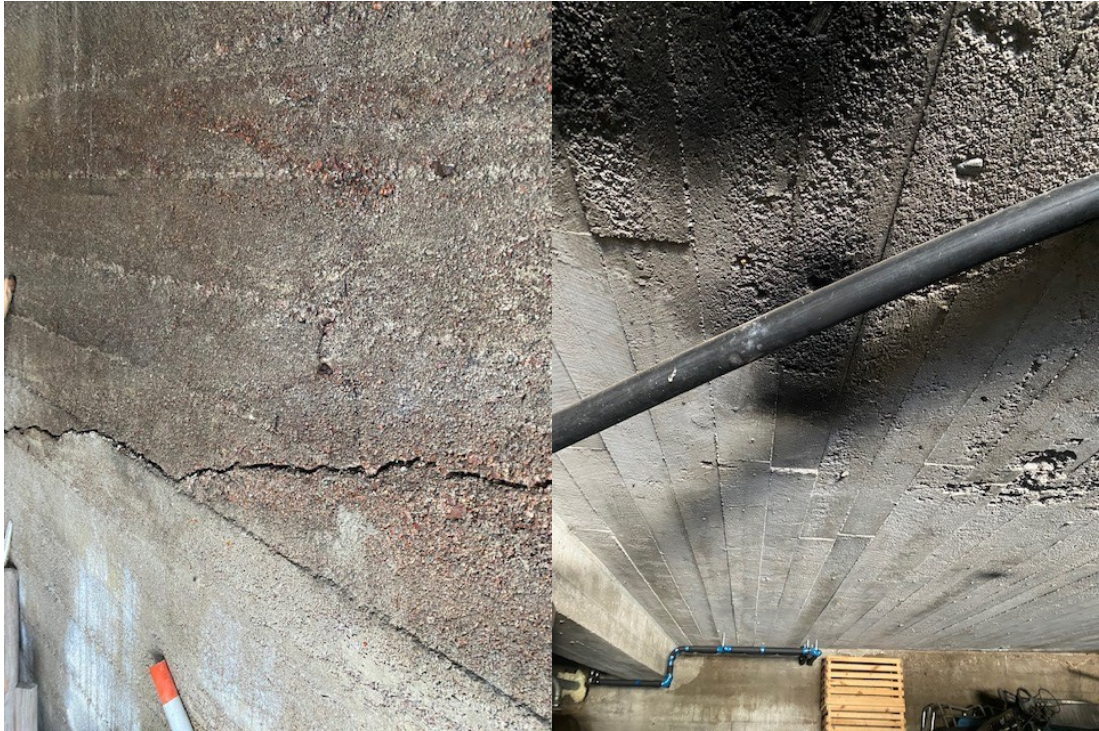
Perusmuuri (kuva 10) on ulkopuolelta huoltomaalausta vailla muuten hyvässä kunnossa, mutta muurin sisäpuolelta alustassa havaittiin suurehko sisäänpäin työntynyt halkeama ja kostunut betonin pinta (kuva 8). Halkeama on syntynyt maan routimisesta tai maan painumisesta. Halkeamat perusmuurissa heikentävät aina rakenteen kestävyyttä. Halkeamisen syyhyn viittaavat puutteellinen

Kuva 8 ja 9. Perusmuurin halkeama ja kantava alapohja.

Teoriaosuudessa esitettyyn ympäristöministeriön asetukseen rakennuksen kosteusteknisestä toimivuudesta perustuksiin vedoten rakennuksen ympärille on hyvä toteuttaa veden- ja lämmöneristys kosteusriskin pienentämiseksi ja maan routimisen vähentämiseksi sekä korjata perusmuurin halkeamat. Lisäksi muokata maa talosta pois päin viettäväksi. Sadevesien poistojärjestelmä tulee teetättää myös loppuun asti.

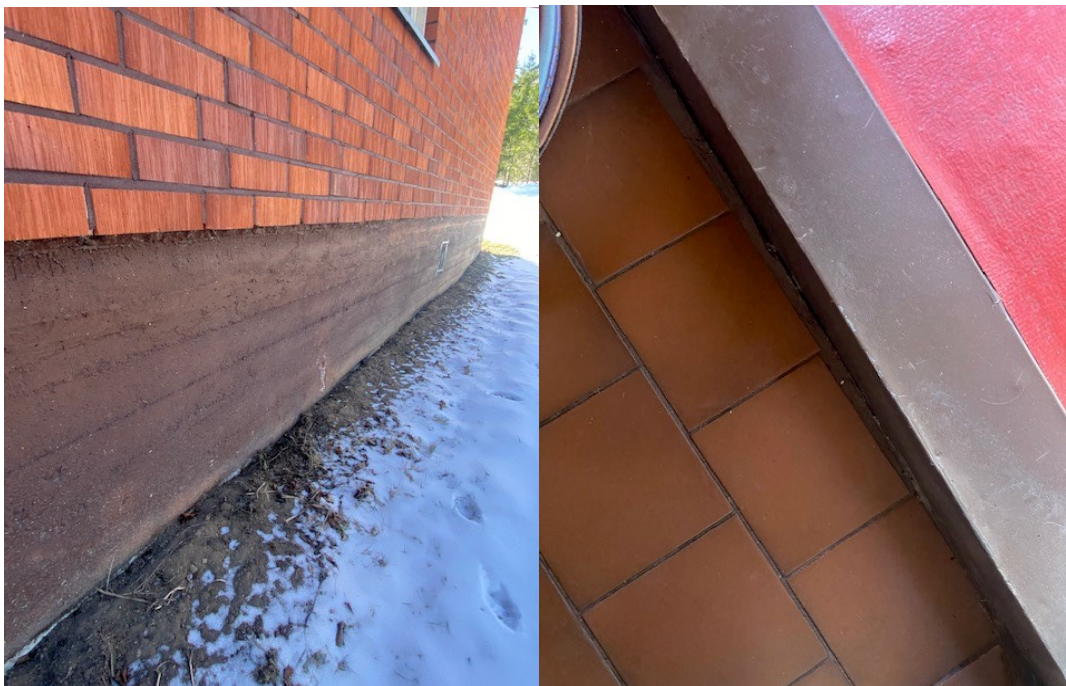
Maanvaraisen alapohjan päällä sijaitsee märkätilat. Haastattelun avulla märkätilojen varmistettiin olevan alkuperäiskunnossa. Suihkutilassa havaittiin oven ja lattian sauman olevan auki (kuva 11). Tämä mahdollistaa teoriaosiossa esille nostetun kosteuden tunkeutumisen ovi-, lattia- sekä seinärakenteisiin. Aistinvaraisella tarkastelulla ei saatu sisäpuolisten rakenteiden kunnosta selvyttä, joten suositellaan jatkotutkimuksia.

Kuva 10 ja 11. Rakennuksen vierustaa sekä lattian ja oven karmin sauma auki.

Märkätilojen kantava seinä kulkee kuvan 11 havaitun lattiarakon vieressä. Rungolle suositellaan tehtäväksi lisätutkimuksia, jotta saadaan selville rakenteen sisään tunkeutuneen kosteuden laajuus ja selvyys mahdollisesta kosteusvauriosta rakenteissa. Kosteuden mahdollinen pääsy alapohjaan ja runkopuihin tekee otollisen kasvualustan lahottajille sekä homekasvustolle lisäten hajuhaittoja rakennuksen sisällä ja heikentäen rakenteellista kestävyyttä pitkällä aikavälillä.

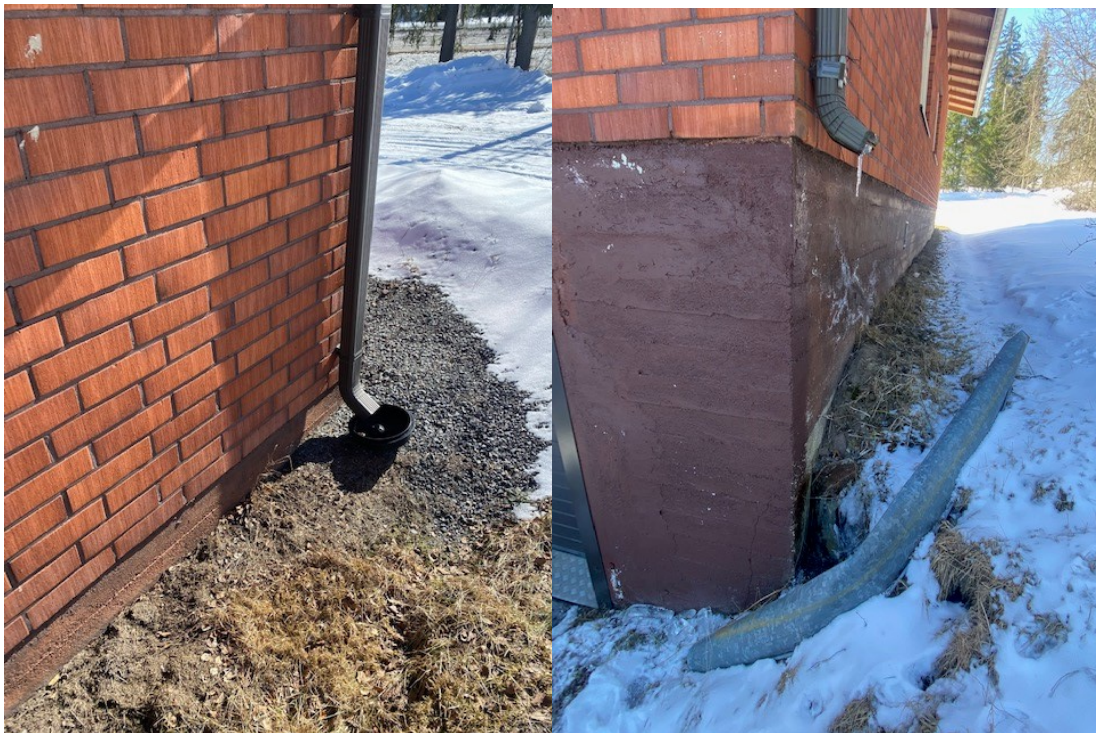
Sadevesien poistojärjestelmä on tehty taloon 2021 osittain (kuva 12). Lisäksi sadevesiä on johdettu vesikouruilla taloista pois päin vuosien varrella (kuva 13). Kuvasta 13 näkee myös katolta pudonneen lumen vahingoittaneen rännikaukaloa, jonka seurauksensa syöksytorvesta tuleva vesi jää rakennuksen viereen. Veden jäädessä rakennusta vasten, se imeytyy betonin huokoiseen massaan aiheuttaen jo kohdassa 5.1.1 havaitun kostuneen betonipinnan sisäpuolella.

Kuva 12 ja 13. Uusittu ja vanha sadevesien poistojärjestelmä.

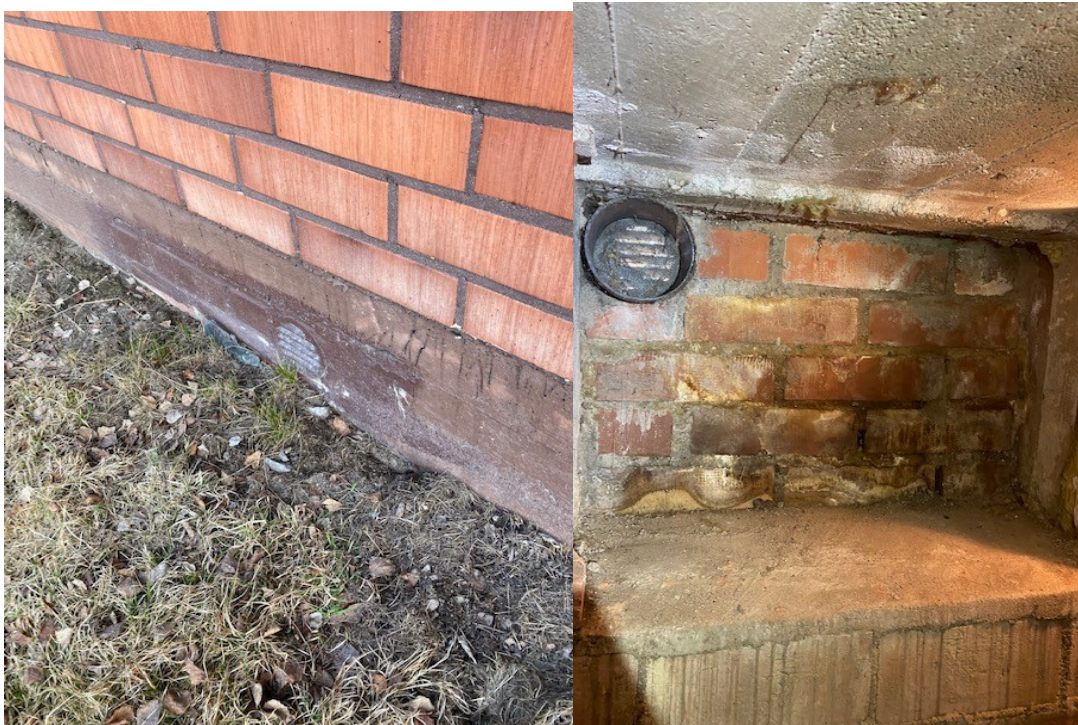
asennettu ilmanvaihtosäleikkö, mikä oli tukittu. Tämä on ainoa ilmanvaihtoaukko, jolloin kellariin ei ole päässyt yhtään korvausilmaa aukon ollessa tukittuna. Lisäksi sisäpuolella irrallisten eristeiden takaa paljastuneeseen muurattuun tiileen on aiheutunut kosteusvaurio (kuva 15). Kellarin seiniä ei pystytty tutkimaan eteen muuratun tiilen vuoksi.

Kellarin tukittu ikkuna-aukko sekä kellarin seinät ovat maanpinnan alapuolella ja tällöin niihin kohdistuu kosteusrasitus teoriaosuudessakin esille tuodun puutteellisen vedeneristeen takia, mikä näkyy sisäpuolella muuratussa ikkuna-aukossa (kuva 15).

Kuva 14 ja 15. Muurattu kellarin ikkuna-aukko ulkoa ja sisältä.

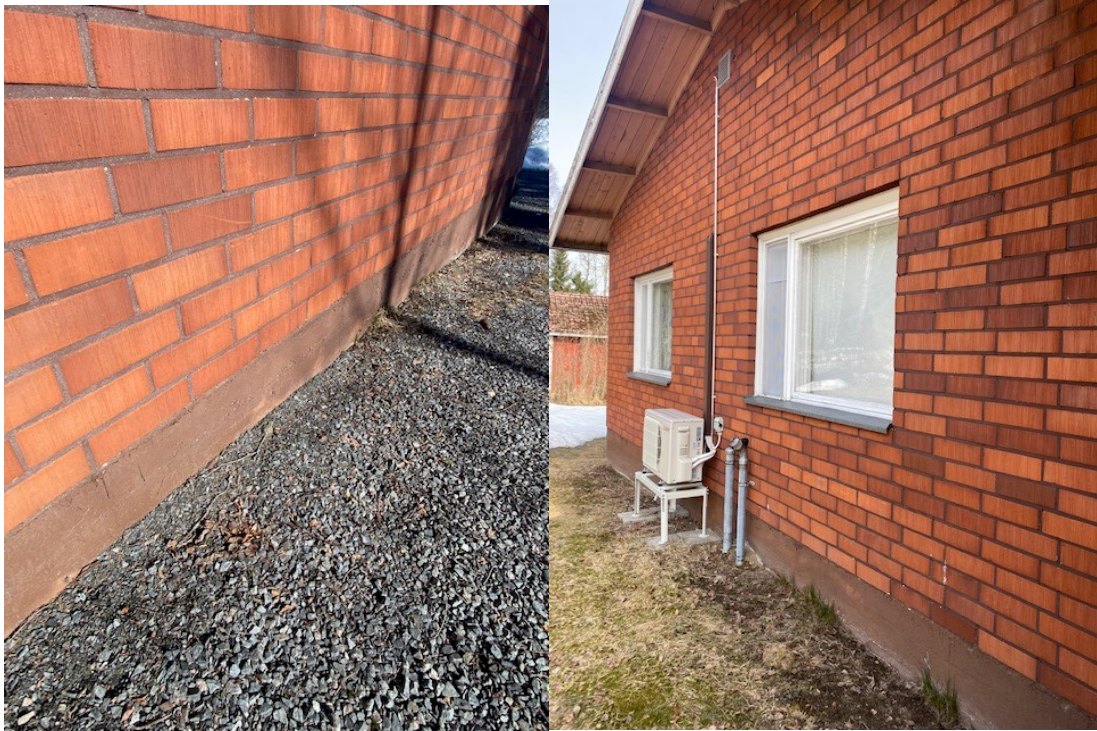
Haastattelussa selvisi julkisivuna olleen ensimmäiset kuusi vuotta rungon vi-nolaudoitus. Tämän jälkeen julkisivuksi tuli vasta tiiliverhous. Kuntoarviota tehdessä todettiin tiilin sekä saumojen kunto hyväksi. Haastattelussa ilmeni tiiliverhouksen takana olevan tuuletusrako, mitä piirustuksissa ei ollut. Tämän todettiin raottamalla ikkunan peitelistoja. Julkisivun ja rungon tuuletusrako ei ole 30 millimetriä, mikä tarkoittaa rungon tuuletuksen olevan heikohkoa. Lisäksi Tiiliverhouksen saumaustaasti kuntoarviossa pursuili saumoista tuuletusrakoon, mikä heikentää myös rakenteen tuulettumista. Julkisivun alimman tiiliriivin joka kolmannen sauman tulisi olla auki julkisivun ja rungon alaosan tuulettumisen parantamiseksi. Tämän avulla saadaan julkisivun taakse mahdollisesti päässyt kosteus pois vahingoittamatta runkoa.

Kuva 16 ja 17. Julkisivua.

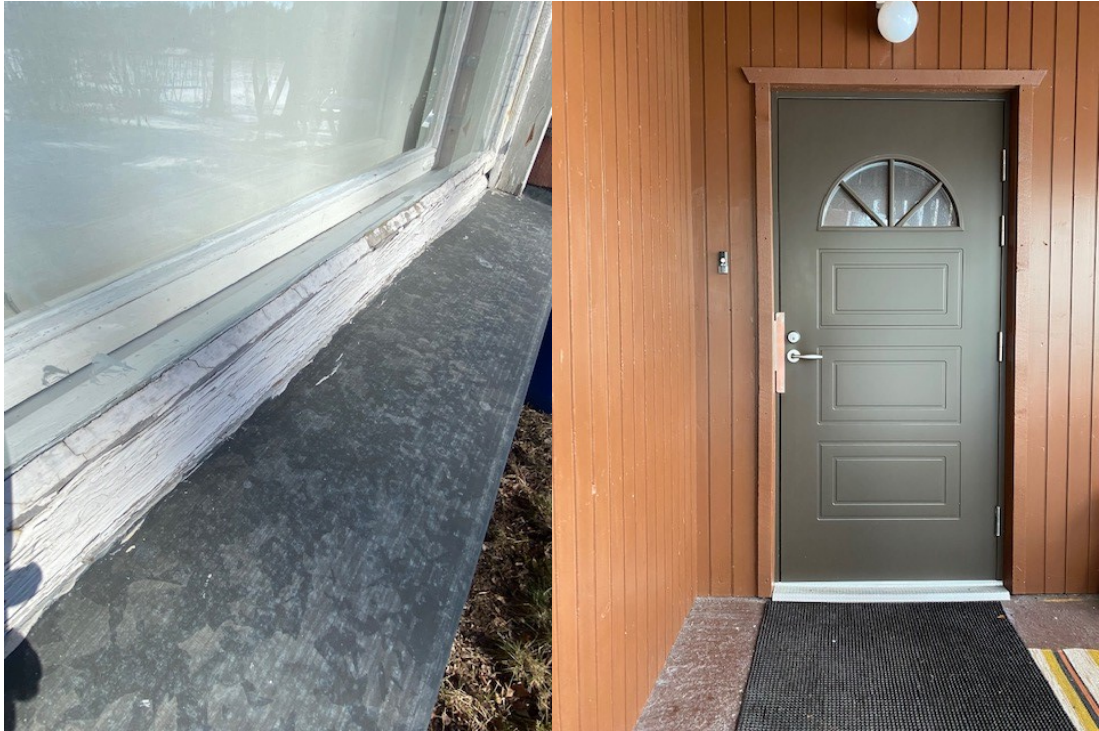
Rakennuksen ikkunat ovat kaikki alkuperäiskuntoisia ja 1960-luvun tyyliä korkeutta leveämpiä puuikkunoita, mikä myös varmistui haastattelussa. Ikkunoita on kunnostettu kittaamalla ja maalaamalla ajan saatossa, mutta viime vuosina ikkunoille ei ole tehty mitään kunnostustoimenpiteitä. Kuntoarviota tehdessä havaittiin ikkunoiden karmien (kuva 18) olevan huonossa kunnossa ja lisäksi sisäpuolella saumoista tuntui vedon tunnetta. Vesipellit ovat irtonaisia ja kaatokin pellin alla on hyvin olematon. Tämä mahdollistaa kosteuden tunkeutumisen karmien ja rungon välisiin rakenteisiin aiheuttaen pitemmällä aikavälillä vaurioita karmeihin, kantaviin rakenteisiin sekä eristeisiin.

Ulko-ovet (kuva 19) sijaitsevat 1960-luvun rakennustavan mukaisesti katoksen ja pienen lipan alla ja on uusittu rakennukseen viisi vuotta sitten. Kuntoarviota tehdessä ovissa ei havaittu puutteita.

Kuva 18 ja 19. Alkuperäinen ikkuna ja uusittu ulko-ovi.

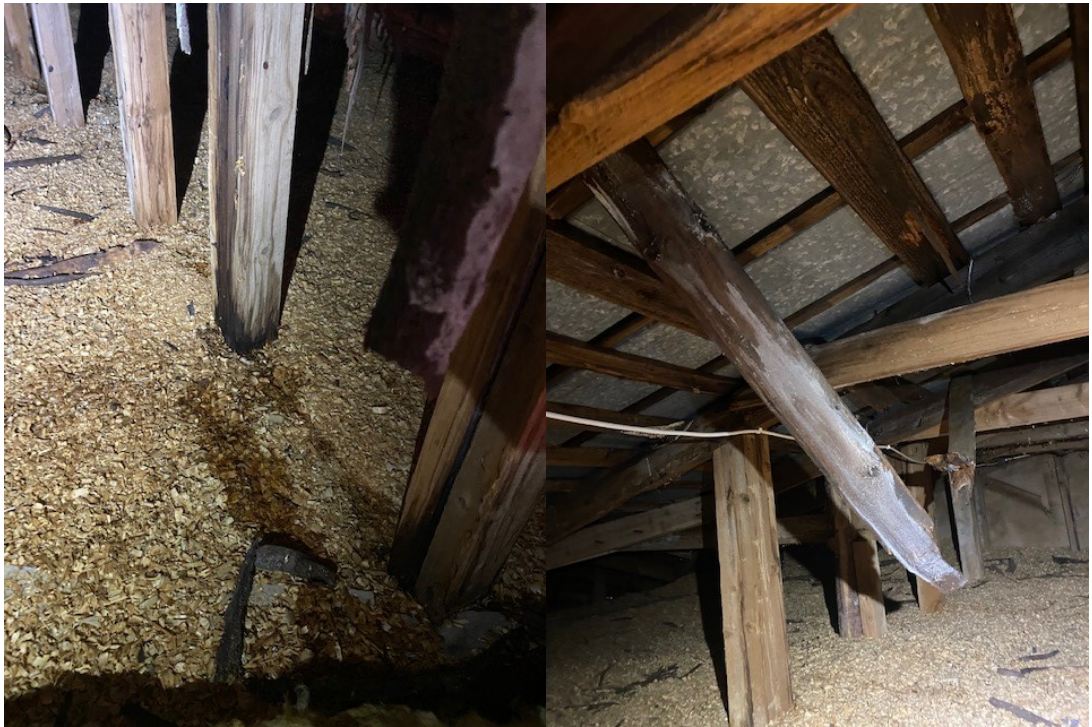
Ennen kuntoarviota pidetyssä haastattelussa ilmeni monivuotinen yläpohjan vuoto. Kuntoarviota tehdessä todettiin vuotokohta katteen taitekohdassa, mihin tälläkin hetkellä on pakkautunut lumi (kuva 22). Loivalle katolle jääneet puiden lehdet ovat tehneet padon. Tämän seurauksena paakkuuntunut lumi suulaessaan on päässyt katteen alle aiheuttaen vaurion yläpohjassa.

Yläpohja on purueristeinen poiketen 1960-luvulla yleisesti yleistyneen mineraalivillan sijaan. Yläpohja on paikallaan rakennettu. Aluskatetta ei ole asennettu, joten kaikki vuodot vesikatossa tulevat eristyksen päälle (kuva 20). Lisäksi peltiin tiivistyneen veden vaikutuksesta vesikatteessa kiinni olevat ruoteet ovat kosketuksissa kosteuden kanssa. Tämän takia kaikki ruoteet ja yläpaarteet ovat märkiä ja lahoja (kuva 21) aiheuttaen romahtamisvaaran, jos vesikatolle tulee lisäpainoa esimerkiksi lumesta. Yläpohjassa on hyvin tunkkainen haju riittämättömän tuuletuksen takia. Talon yläpohjan tuuletuksena toimii manuaalisesti avattava kattoluukku sekä talon päädyissä sijaitsevat pienet reiät. Tämä ratkaisu ei ole riittävä yläpohjan tuulettamiseen.

Kuva 20 ja 21. Yläpohjan kosteusvaurio näkyvissä eristeessä ja ruoteiden lahoaminen.

Teoriaosuudessa viitattuun ympäristöministeriön asetukseen yläpohjan tuuletukseen ja kosteuskäyttäytymiseen perustuen vesikatto ja yläpohja ovat akuutimmat korjausta vaativat rakenteet. Yläpohja tulee purkaa kokonaisuudessaan kantaviin rakenteisiin asti ja tätä kautta korjata yläpaarteen lahonneet runkopuut ja ruoteet sekä asentaa aluskate. Lisäksi yläpohjan eristys pitää korvata purun sijaan mineraalivillalla. Tuuletuksen riittävyys pitää myös kiinnittää huomiota, jotta rakenteesta saadaan hyvin tuulettuva.

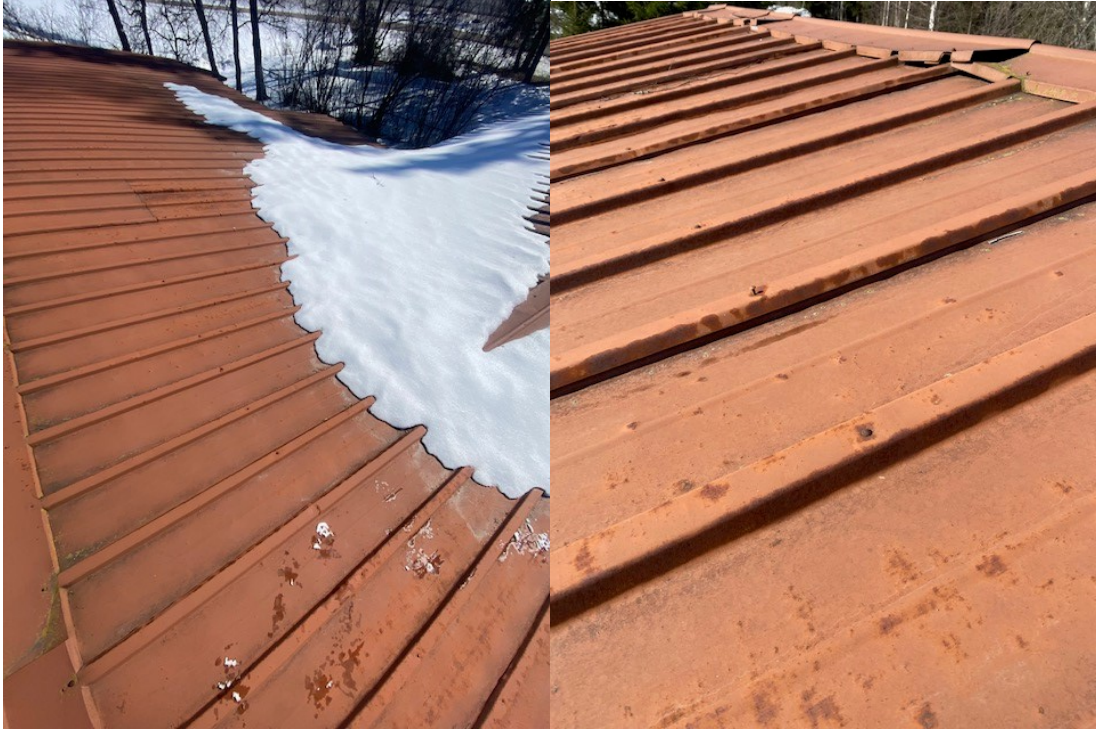
Vesikatteena talossa on galvanoitu pelti. Haastattelussa todettiin vesikaton olevan alkuperäiskuntoinen. Aistinvaraisella tarkastelulla havaittiin (kuva 22 ja 23) vesikatteessa seuraavia puutteita tai vaurioita: Katteen pinta on puhjennut ja havaittavissa oli ruostetta, kate on vahingoittunut ja kateen reunat ovat nousseet pystyyn ja osa kiinnitysnauloista on ylhäällä. Lisäksi savupiippu on kärsinyt vuosien varrella puutteellisen suojauksen takia (kuva 24). Katteen vaurioituminen, ruostuneet pinnat sekä kiinnitysnaulojen tiivisteiden puuttuminen tarkoittaa vesikaton kosteusteknisen toimivuuden olevan tiensä päässä. Kosteus pääsee kyseisistä kohdista läpi aiheuttaen alapuolisille rakenteille kosteusvaurioita kasvattaen korjattavien rakenteiden laajuutta.

Kuva 22 ja 23. Vesikate.
