RINTAMAMIESTALON KUNTOAR- VIO JA KORJAUSSUUNNITTELU

Opinnäytetyö
Helmikuu 2015
Rakennustekniikka
Talorakennustekniikka

Condition Assessment and Renovation Plan for a Wooden Detached House

Kuntoarvio
Kuokkijantie 25
19.11.2014

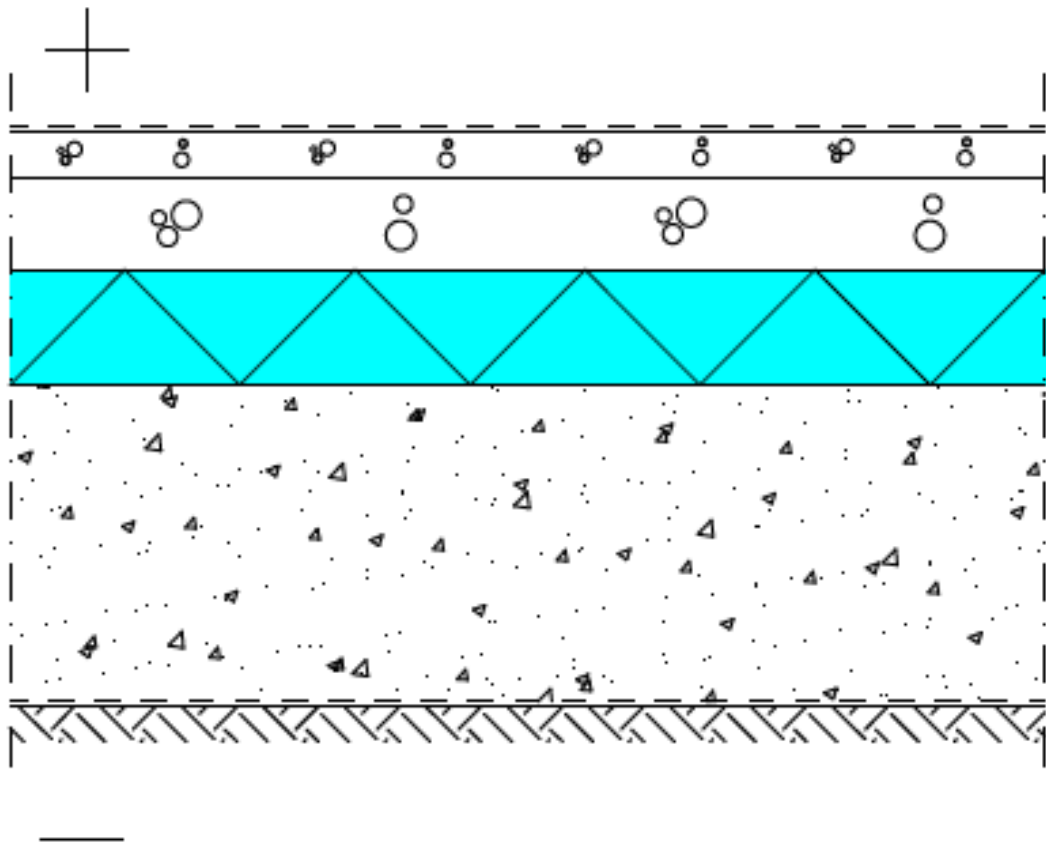
KUVA 2. Alapohjan korjausvaihtoehto 1 (liite 2).

Nykyinen alapohjarakenne ei ole kosteusteknisesti toimiva. Alkuperäinen betonilaatta on valettu suoraan maata vasten ja laatan yläpinnassa on bitumisively, joka saattaa sisältää asbestia tai PAH-yhdisteitä. Rakenteen tiiveys on heikko, jonka seurauksena maaperän ja rakenteen epäpuhtaudet pääsevät sisäilmaan. Rakenne on alttiina maaperän kosteudelle joten rakennetta ei voida korjata vain pintapuolisesti. Nykyisen alapohjarakenteen säilyttäminen ei ole suositeltavaa, vaan rakenne tulee purkaa ja uusita kokonaisuudessaan.

Kellarin alapohjarakenne puretaan kokonaan ja sen alapuoliset maakerrokset kaivetaan niin syvälle, että suunnitellut rakennekerrokset voidaan lisätä uuden betonilaatan alle. Kellarissa on osittain näkyvissä paljasta kalliopintaa ja jos on mahdollista sekä kustannusten kannalta järkevää, tulee kalliopinta louhia niin, että uuden betonilaatan alle voidaan lisätä suunnitellut rakennekerrokset. Jos kalliopinnan louhiminen ei ole mahdollista ja kellariin jää näkyviin kalliopinta, niin kallion ja alapohjan välinen sauma tulee tehdä tiiviiksi. Alapohjalaatan alle tulee asentaa radon-putkisto, jos se on teknisesti mahdollista. Lisäksi tulee selvittää onko alapohjan mahdollista asentaa salaojaputket, jotka johtavat ylimääräisen veden perusmuurin ulkopuoliseen salaojajärjestelmään.

to erotetaan toisistaan suodatinkankaalla. Kapillaarikerroksen päälle lisätään eristekerros, jonka lämmönläpäisykerroin U on vähintään 0,25 (C3 Suomen rakentamismääräyskokoelma). Lämmöneristeeksi suositellaan umpisoluista suulakepuristettua polystyreeniä (XPS) tai polyuretaania (Sisäilmäyhdistys, Maanvastainen betonilaatta). Eristeen päälle valetaan betonilaatta ja laatan reunojen sekä perusmuurin välinen sauma tiivistetään esimerkiksi liimattavalla kumibitumikermikaistalla (Karjalainen, Riippa, 2010, 27-28). Maanvastaiset lattiat tehdään ilman höyrynsulkukerroksia, jotta betonilaatassa oleva kosteus pääsee siirtymään rakenteesta sisäilmaan. Märkätilojen vedeneristys tulee tehdä vesihöyryä mahdollisimman hyvin läpäisevällä vedeneristeellä. Kellaritilan lämmitys suositellaan hoidettavaksi alapohjalaattaan asennettavalla lattialämmitysjärjestelmällä.

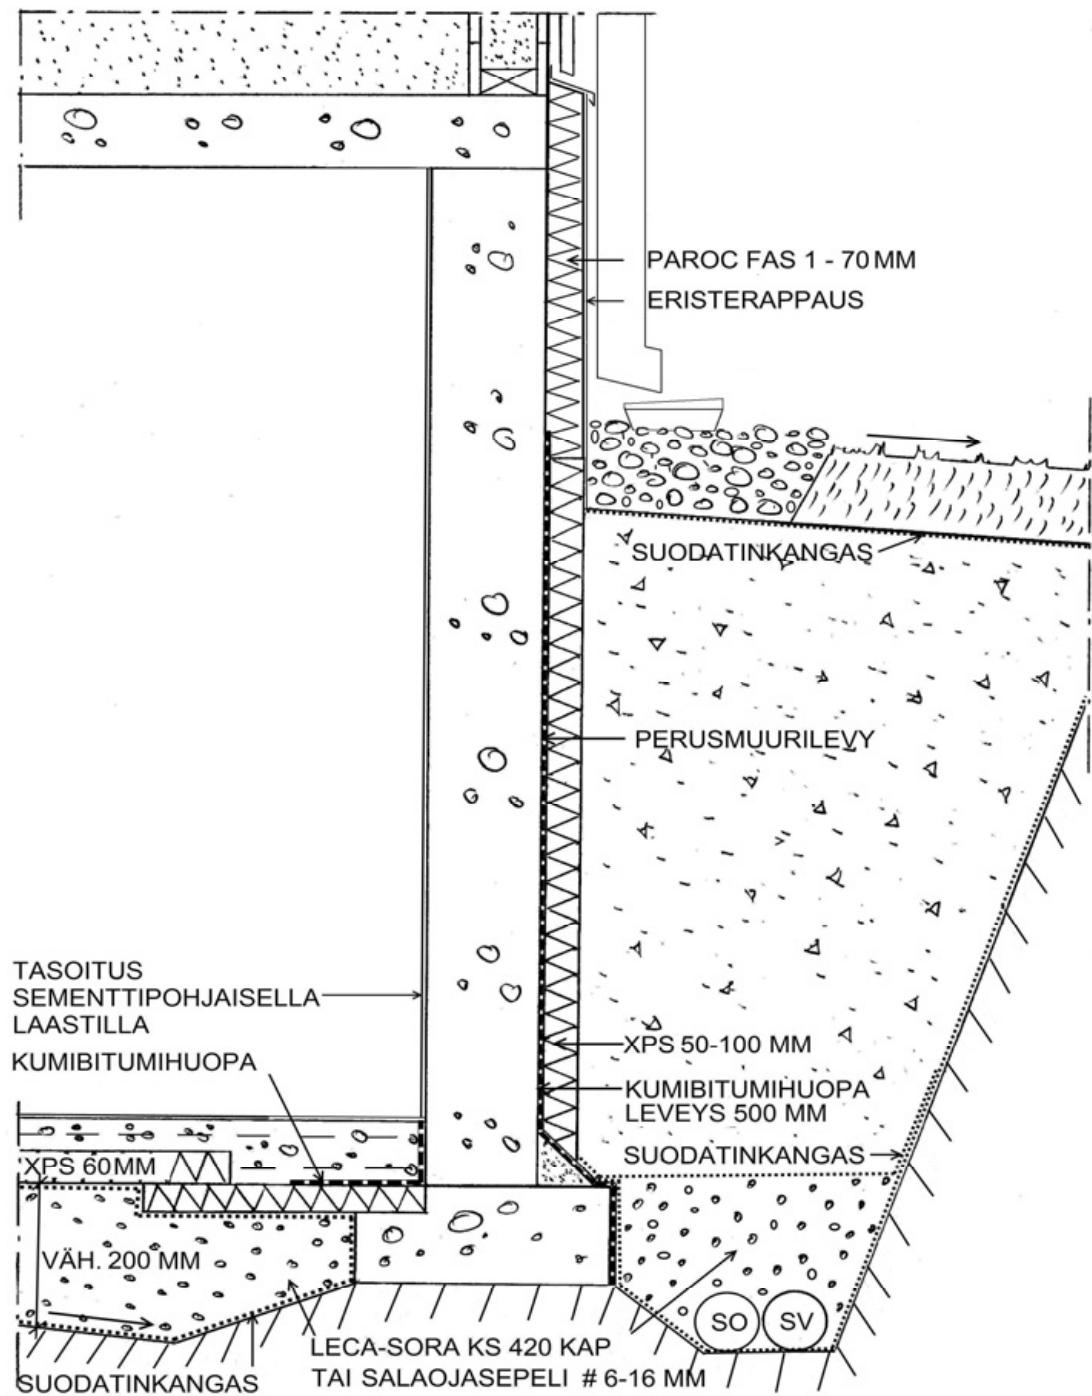
KUVA 4. Periaatekuva perusmuurin korjausehdotuksesta 1 ja alapohjan korjausehdotuksesta 1 (Karjalainen, Riippa, 2010, 21).

Nykyinen perusmuuri ei ole kosteusteknisesti toimiva, koska sitä ei ole mitenkään suojattu ulkopuolista kosteusrasitusta vastaan. Perusmuurin lämmöneriste on asennettu rakenteen sisäpuolelle, joka on riskialtis rakenne. Rakenteen tiiveys on heikko, joten maaperässä ja rakenteessa olevat epäpuhtaudet voivat kulkeutua sisäilmaan. Maanpinnan alapuolisen perusmuurin todellinen kunto selviää vain kaivamalla perusmuurin ympäriltä maa-ainesta pois ja purkamalla kellarin sisäpuolinen lämmöneriste. Perusmuurin tarkempi kunnan tutkiminen tulee tehdä ennen peruskorjaushankkeen lopullisia suunnitelmia, jotta perusmuurin todellinen korjaustarve selviää.

Ensimmäinen korjausehdotus soveltuu tilanteeseen, kun sokkeliin kohdistuu edes tilapäinen vedenpaine. Veden tunkeutuminen rakenteeseen estetään perusmuurin ja lämmöneristeen väliin asennettavalla vedeneristeellä, joka ulottuu pintamaan tasoon. Lämmöneristeen kiinnitys ei saa rikkoa vedeneristekerrosta. Maanpinnan yläpuolinen osa perusmuurista eristetään eristerappauksella ja rappaukseen soveltuvalla lämmöneristeellä. Lämmöneristeen materiaali ja paksuus suunnitellaan erikseen. Eristerappauksen yläreuna suojataan pellityksellä. Pellitys suunnitellaan erikseen (Karjalainen, Riippa, 2010, 20 – 21). Mikäli ehdotuksen mukaisessa rakenteessa kellariin sijoitetaan märkätiloja, tulee vedeneristys tehdä vesihöyryä mahdollisimman hyvin läpäisevällä vedeneristeellä. Perusmuurin korjausehdotus on periaatteeltaan samanlainen, kuin Karjalaisen ja Riipan korjausvaihtoehto 1 perusmuurin osalta (kuva 4).

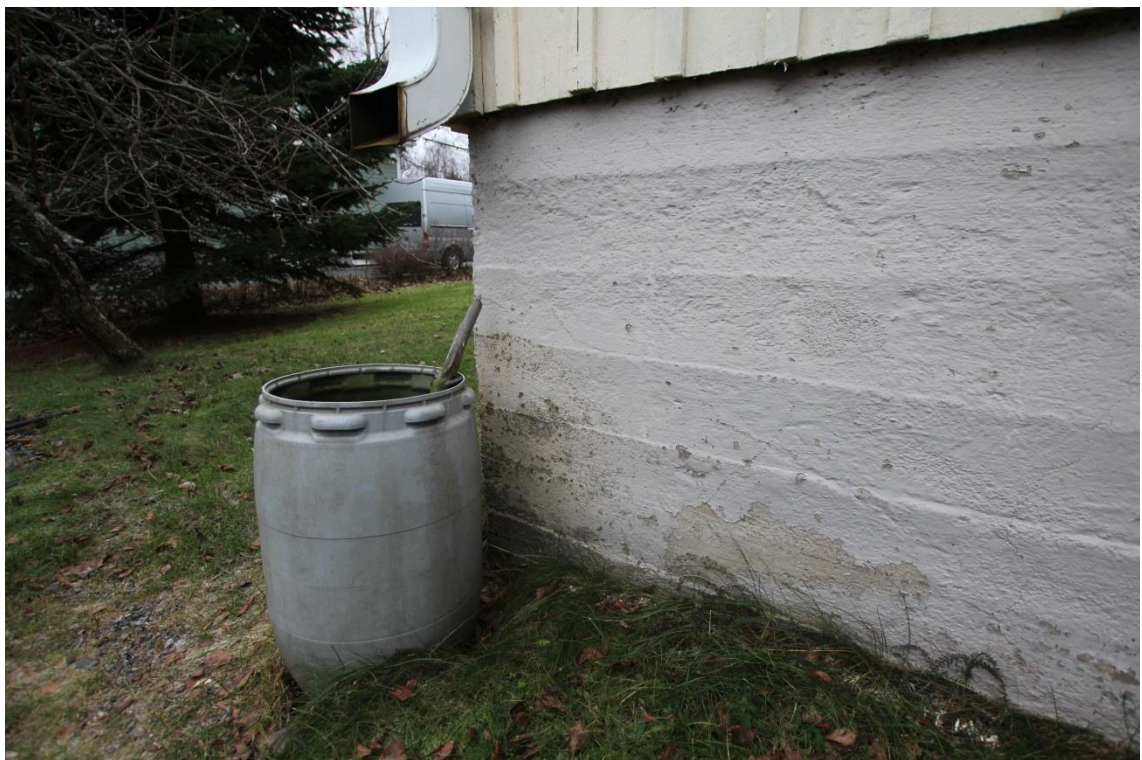
Talon perustuksena on paikalla valettu betonisokkeli. Sokkeli on perustettu osittain kallion päälle ja osittain maanvaraisen betonianturan päälle. Sokkelin ulkopinnassa on maalipinta, jonka tarkka ikä ei ole tiedossa. Sokkelin korkeus maanpinnasta vaihtelee 300mm ja 900mm välillä. Sokkelia ei ole suojattu patolevyllä. Jos alkuperäinen rakenne on eristetty kosteudelta ulkoapäin, se on todennäköisesti toteutettu bitumisivelyllä, mutta sen olemassaolosta tai kunnosta ei saatu tietoa.

Kuva 1. Sadevedet ohjataan rakennuksen seinustalla olevaan tynnyriin.

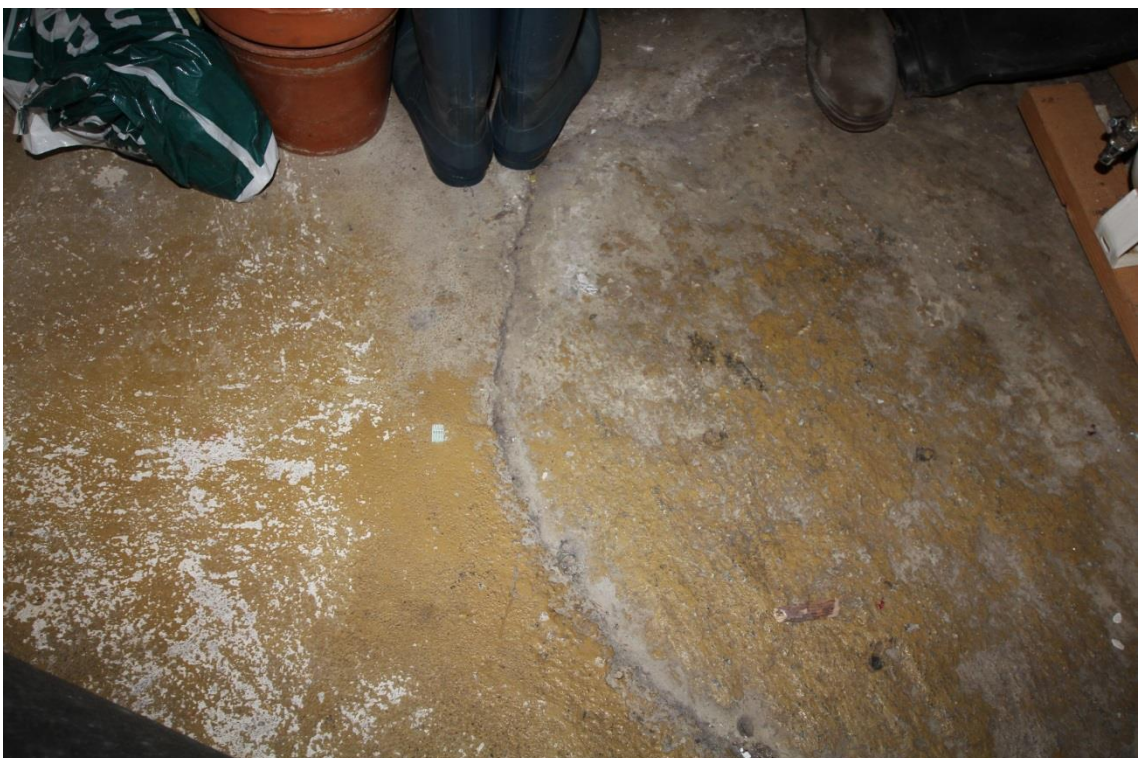
Rakennuksen alkuperäinen alapohja on maanvarainen paikalla valettu betonilaatta. Laatan päällä on osittain havaittavissa vesieristyksenä bitumisively, jonka päällä on lattiataasoite. Alkuperäinen alapohja on omistajan kertoman mukaan noin 50-100mm. Laatan alla on hiekkakerros. Kellarissa on osittain näkyvissä kalliota, jonka päällä on vesieristeenä bitumisively tai se on pinnoitettu maalilla (kuva 2).

Kuva 2. Alapohjalaatan ja peruskallion saumakohta.

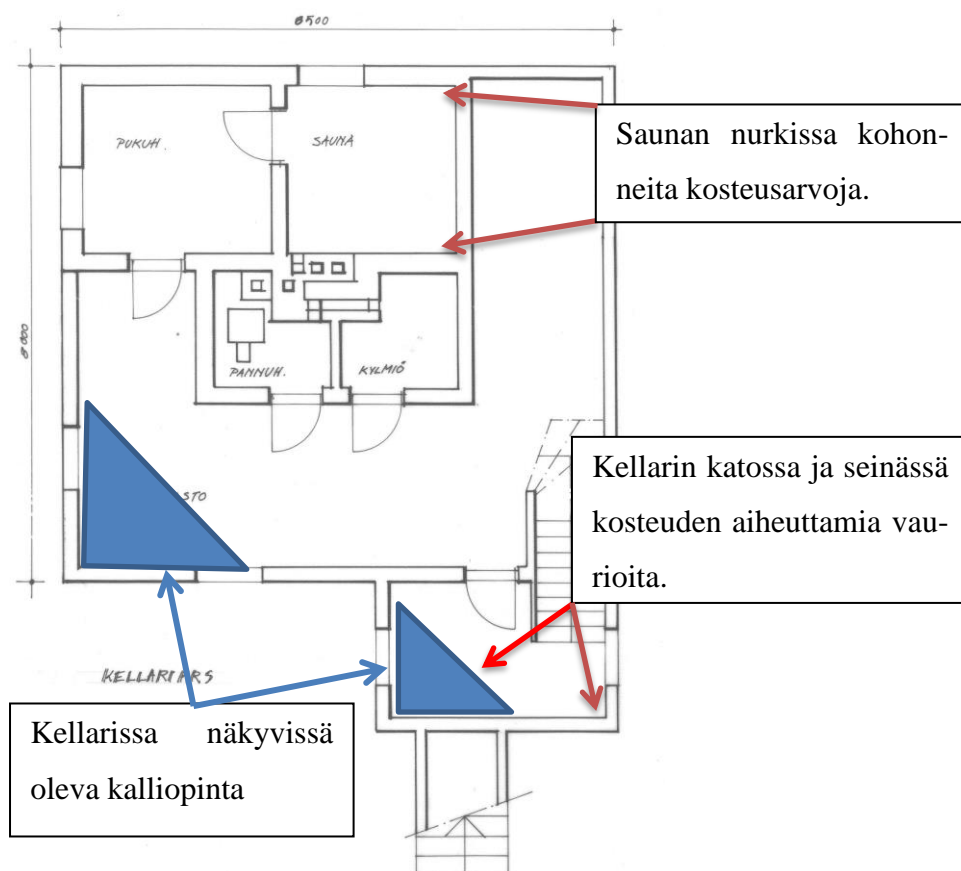
Alapohjassa on havaittavissa kosteuden aiheuttamia vaurioita ja pintakosteudenilmaisimella saatiin kohonneita kosteusarvoja kellarin rappusten lähetyviltä ja saunan lauteiden alta (kuva 3). Alapohjan pintatasoite on paikoin erittäin huonossa kunnossa ja siinä on havaittavissa rapautumista. Laatassa ei havaittu halkeamia mutta kosteuden ja mekaanisen rasituksen aiheuttamat rapautumat ovat vaurioittaneet tasoitteen pintaa.

Kuva 3. Kellarin pohjapiirustukseen merkitty kuntoarviossa löydetyt riskipaikat ja kellarissa näkyvissä oleva kalliopinta.

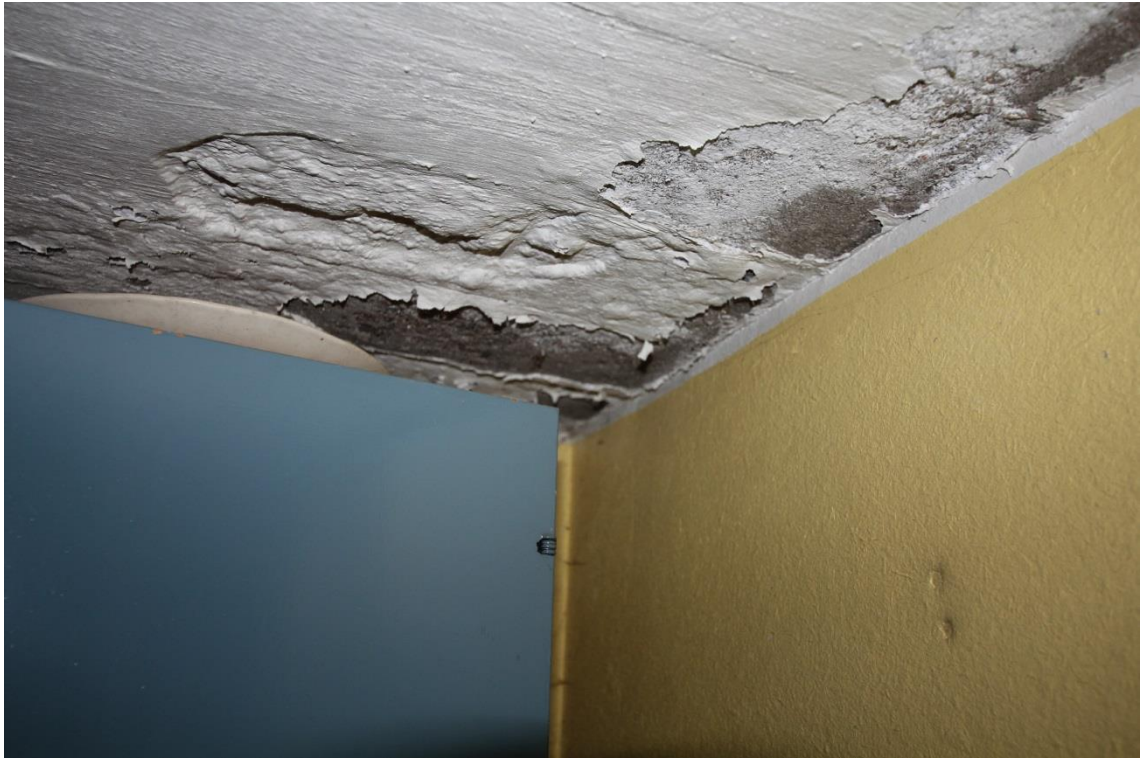
Välipohjarakenteessa on rakennuksen länsi-puolella havaittavissa kosteuden aiheuttamia vaurioita. Pintakosteudenilmaisoin havaitsi rakenteessa kohonneita kosteusarvoja (kuva 3). Välipohjan pintamaali on kellarissa irronnut osittain seinän ja välipohjan nurkassa. Välipohjan betoni on rapautunut todennäköisesti kosteuden vaikutuksesta (Kuva 5).

Kuva 5. Välipohjan pintamaali on irronnut kellarissa. Betoni on myös vaurioitunut.

Välipohjan kunto on muuten hyvä, mutta länsipuolen välipohjan betoni on sokkelin läheisyydessä kärsinyt kosteuden aiheuttamia vaurioita. Kosteus on todennäköisesti peräisin maaperästä ja sade- sekä sulamisvesistä, jotka nousevat kapillaarisesti sokkeliä pitkin välipohjan betoniin.

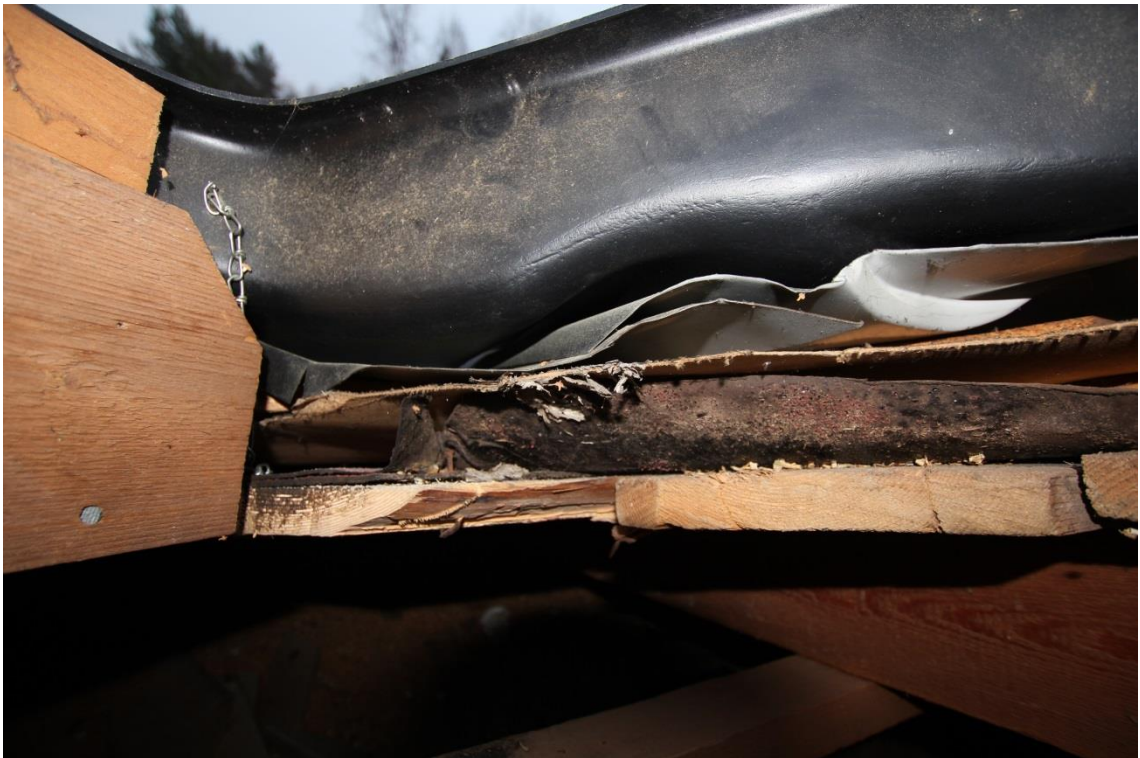
Vesikaton rakenteiden kunto on hyvä, eikä puurakenteissa näy kosteuden aiheuttamia vaurioita tai muitakaan vaurioita. Rakenteet ovat pysyneet kuivina. Vesikatteen pintamaali on osittain alkanut irtoamaan ja katolla on vanhojen lumiasteiden jäljiltä tiivistämättömiä ruuvireikiä.

Kuva 7. Vesikaton rakenteet näkyvissä kattoluukun aukon sisäpuolelta katsottuna.

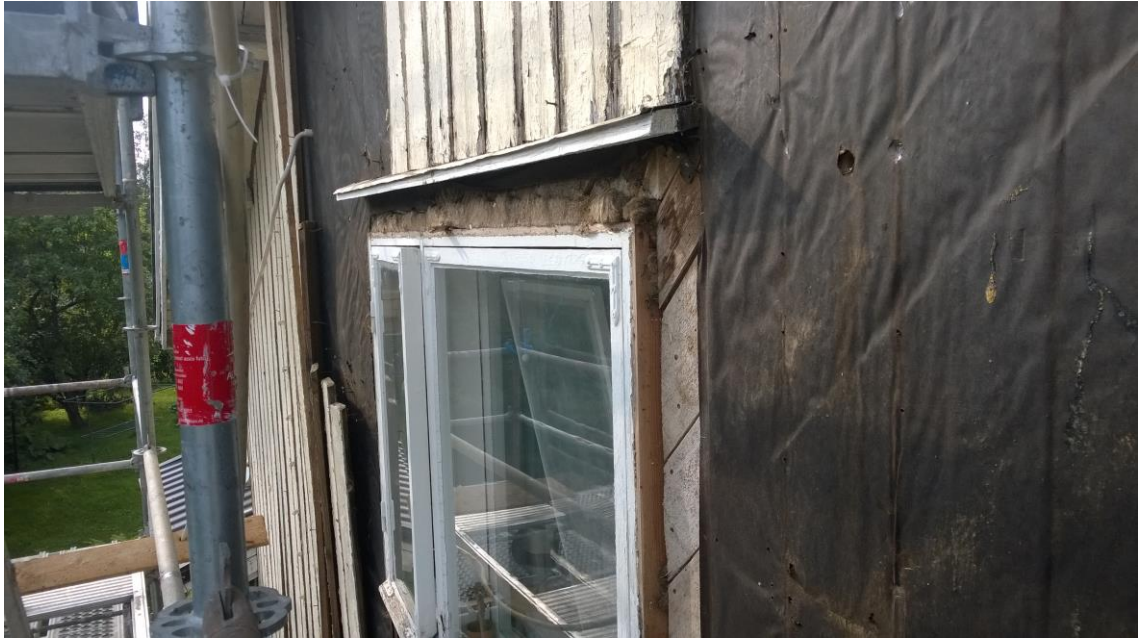
Ulkoseinän vuorilaudoitusta on melko huonossa kunnossa. Maalipinta on ajan saatossa halkeillut ja laudoituksen alareunassa, sokkelin läheisyydessä, on havaittavissa kosteuden aiheuttamia vaurioita. Laudoituksen alareuna on sahattu viistoon, jotta vesi ei valu laudan alareunaa pitkin vuorilaudoituksen taakse. Vuorilaudoituksen uusimisen yhteydessä todettiin, että vinolaudoituksen päällä oleva tervapahvi on hyvässä kunnossa, ja se päätettiin jättää rakenteeseen sellaisenaan. Vinolaudoitusta oli hyvässä kunnossa, eikä siinä näkynyt kosteuden tai lahon aiheuttamia vaurioita. Seinärakenteen ollessa auki havaittiin, että seinärakenteeseen on ruiskutettu lisälämmöneristeeksi ureaformaldehydivaahtoa. Se on ruiskutettu seinärakenteeseen todennäköisesti 1970-luvulla, jolloin sen käyttö lisälämmöneristeenä oli yleistä. Vaahto on ruiskutettu seinään ruiskuttamista varten poratuista rei'istä (Kuva 8). Reiät on tukittu vuorilaudoitukseen upotetuilla puutapeilla.

Kuva 8. Vuorilaudoituksen uusimisen yhteydessä avatut rakenteet näkyvissä.

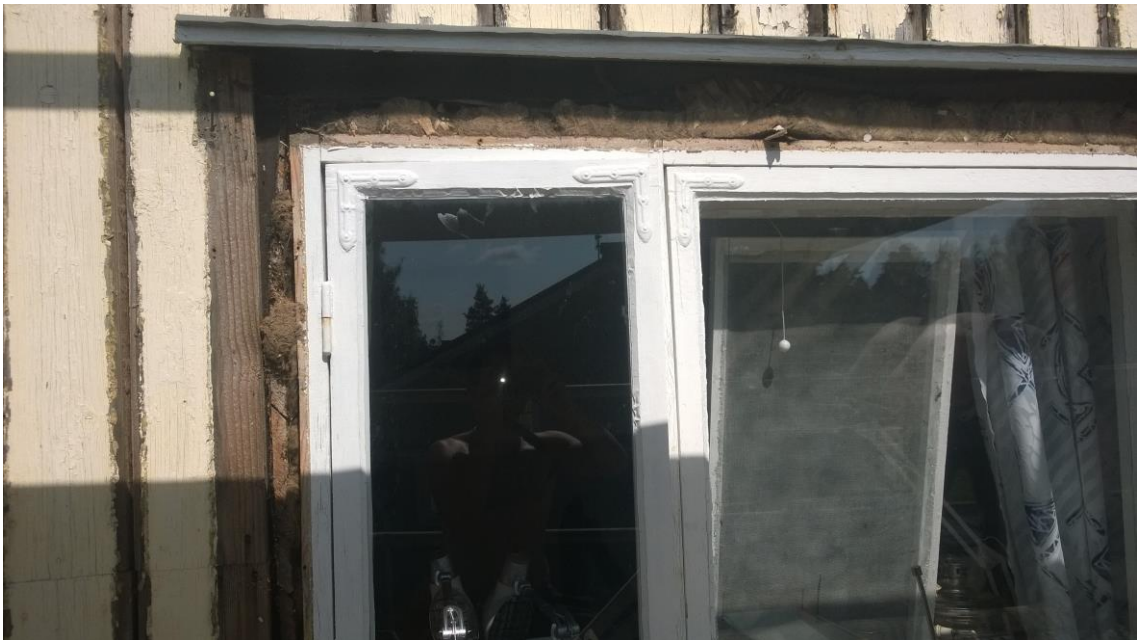
Rakennuksen kaikki ikkunat ovat alkuperäisiä. 1. ja 2. kerroksen ikkunat ovat tyypiltään MSU ikkunoita ja niissä on 2 puitetta, joista ulommainen aukeaa ulospäin ja sisimmäinen sisäänpäin. Kellarin ikkunat ovat tyypiltään samanlaisia, mutta niissä on käytössä vain ulommainen lasi. Ikkunan puitteita ja karmeja on vuosien saatossa huoltomaalattu ja eteläpäädyn ikkunoista osa entisöitiin, koska ne olivat niin huonossa kunnossa. Ikkunan karmin ja seinärakenteen väli on tiivistetty pellava- tai hamppukuiduilla (kuva 9). Ikkunan karmit ovat silmämääräisesti katsottuna melko hyvässä kunnossa mutta maalipinnan halkeilua ja irtoamista on havaittavissa. Puitteissa on näkyvissä kosteuden aiheuttamaa lahoa ja maalin halkeilua sekä irtoamista.

Kuva 9. Ikkunan karmiväli on tiivistetty pellava- tai hamppukuidulla.

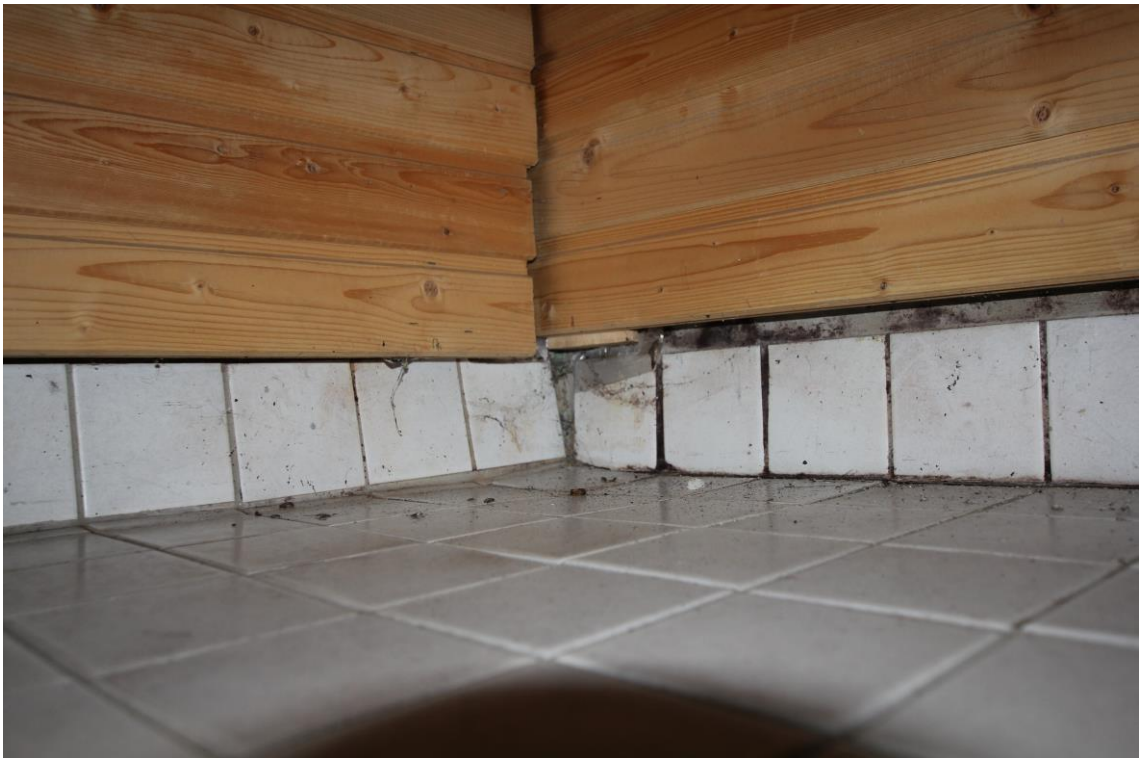
Kellarin sauna ja pesuhuone on remontoitu vuonna 2000 nykyisen omistajan toimesta ja tilojen alapohjarakenne on kerrottu kohdassa 4.2 Alapohja. Saunan remontti on saatu loppuun mutta pesuhuoneen seinien pintamateriaali puuttuu osittain kokonaan ja seinässä on näkyvissä sivelty vedeneristekerros. Tilojen pintamateriaalit olivat pääsääntöisesti hyvässä kunnossa, mutta suurimmat puutteet havaittiin saunan kahdessa nurkassa, lauteiden alla. Pintakosteudenilmaisin ilmoitti molemmissa nurkissa korkeita kosteusarvoja ja nurkkien laattasauman olivat silminnähden huonossa kunnossa ja pintalaatat näyttivät olevan osittain irti alustastaan (kuva 10).

Kuva 10. Saunan lattian nurkassa korkeita kosteusarvoja ja laatat huonossa kunnossa.

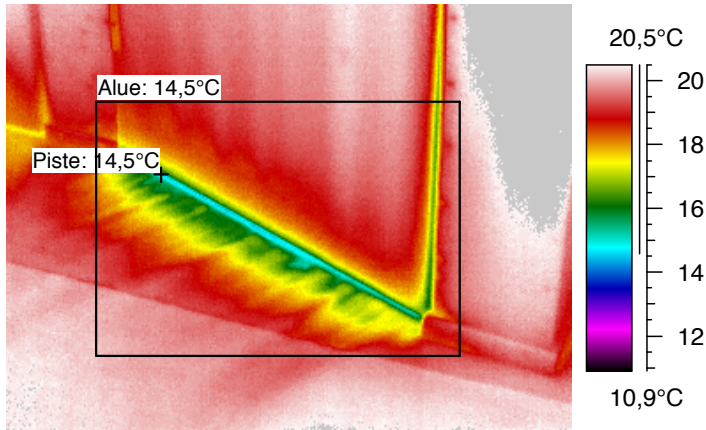
Eteinen, kellarin ovi

Mittauspiste 1	14,5°C
Mittausalue min	14,5°C
Mittausalue max	20,3°C

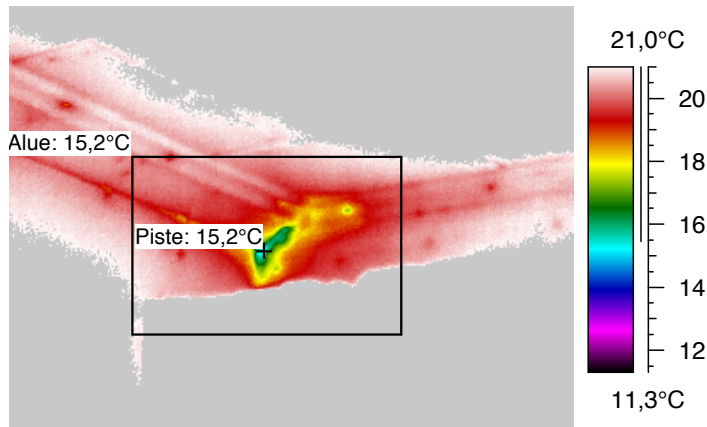
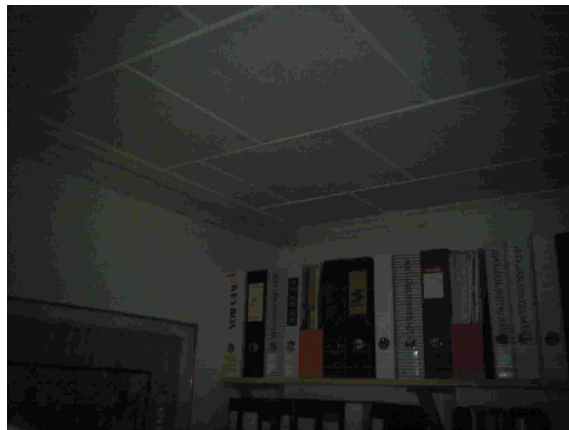
Yläkerta, työhuoneen ylänurkka

Mittauspiste 1	15,2°C
Mittausalue min	15,2°C
Mittausalue max	22,3°C

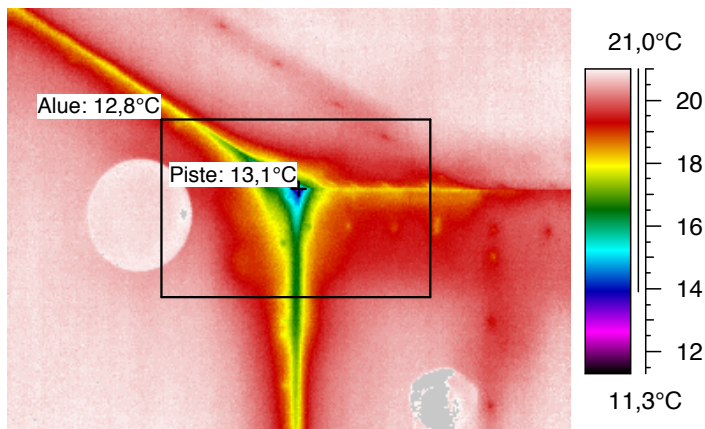
Yläkerta, alkovin ulkonurkka

Mittauspiste 1	13,1°C
Mittausalue min	12,8°C
Mittausalue max	21,2°C

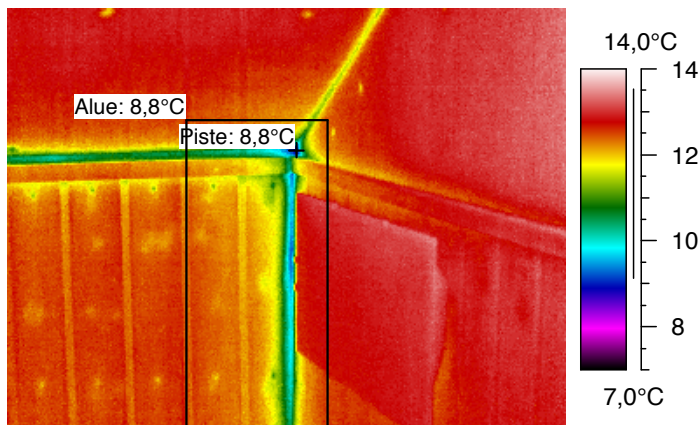
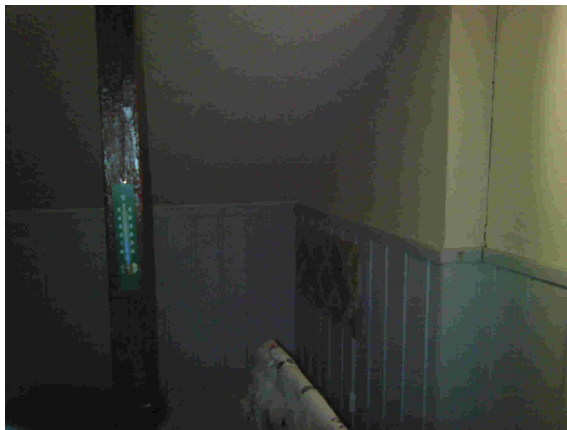
Yläkerta, alkovin ulkonurkka

Mittauspiste 1	8,8°C
Mittausalue min	8,8°C
Mittausalue max	13,3°C

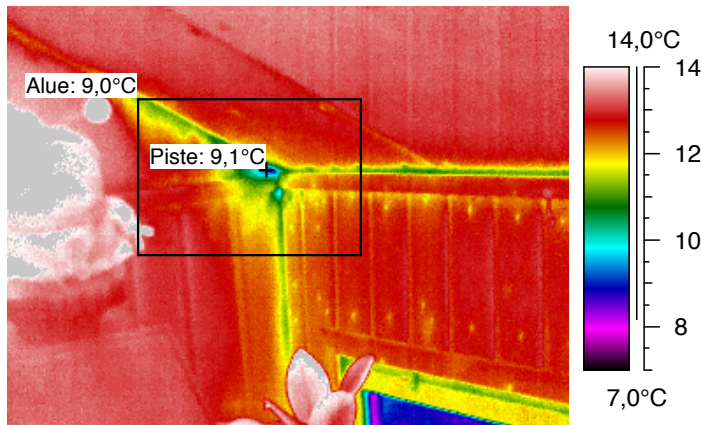
Yläkerta, alkovin nurkka ikkunan yläpuolella

Mittauspiste 1	9,1°C
Mittausalue min	9,0°C
Mittausalue max	14,8°C

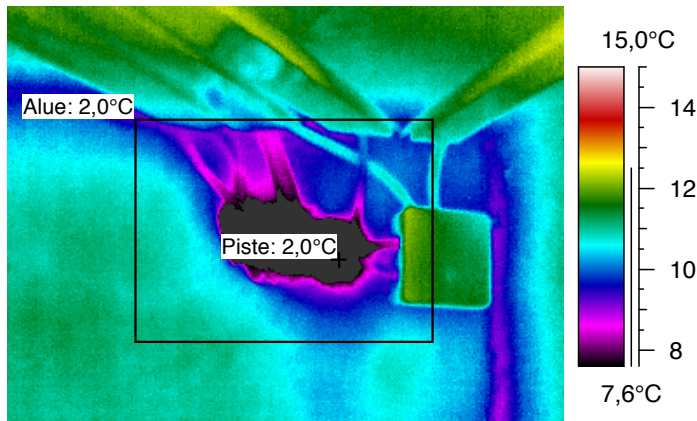
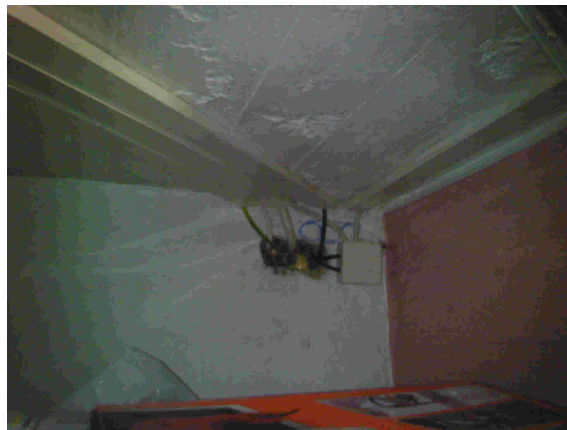
Kellari, sähköpääkeskukselta tulevien johtojen läpivienni

Mittauspiste 1	2,0°C
Mittausalue min	2,0°C
Mittausalue max	12,2°C

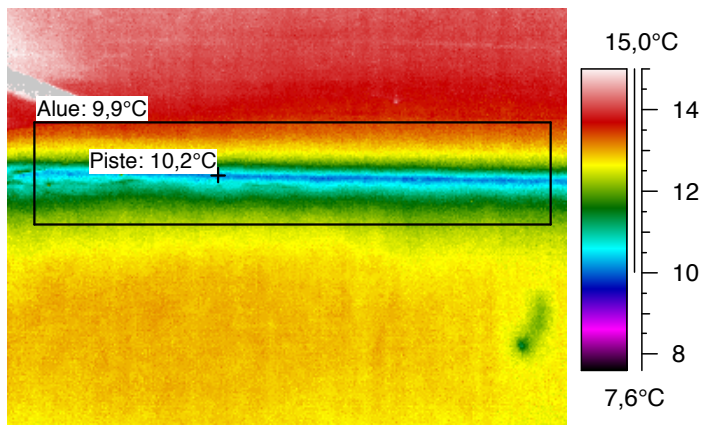
Kellari, välipohjan ja sokkelin sauma

Mittauspiste 1	10,2°C
Mittausalue min	9,9°C
Mittausalue max	14,0°C

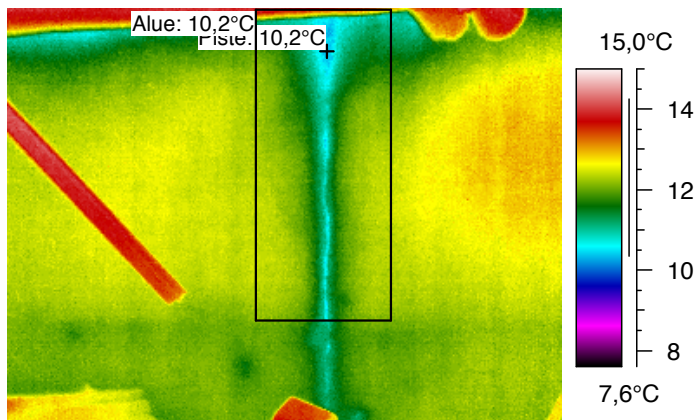
Kellari, Sokkelin sisäpinnassa halkeama

Mittauspiste 1	10,2°C
Mittausalue min	10,2°C
Mittausalue max	14,0°C

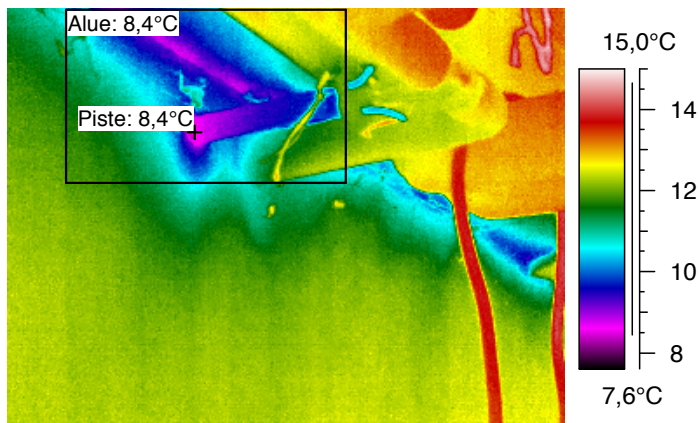
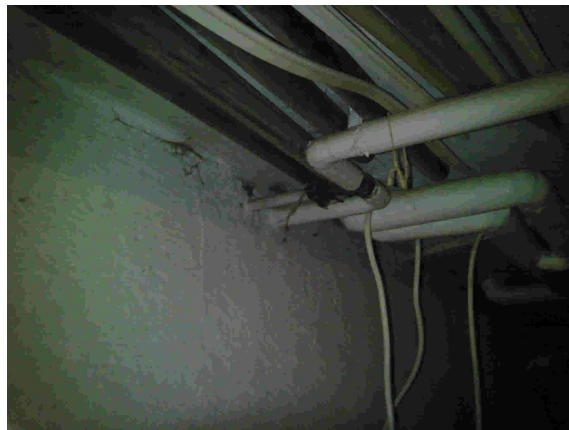
Kellari, välipohjan ja sokkelin sauma,
patterikierron läpivienti

Mittauspiste 1	8,4°C
Mittausalue min	8,4°C
Mittausalue max	13,0°C

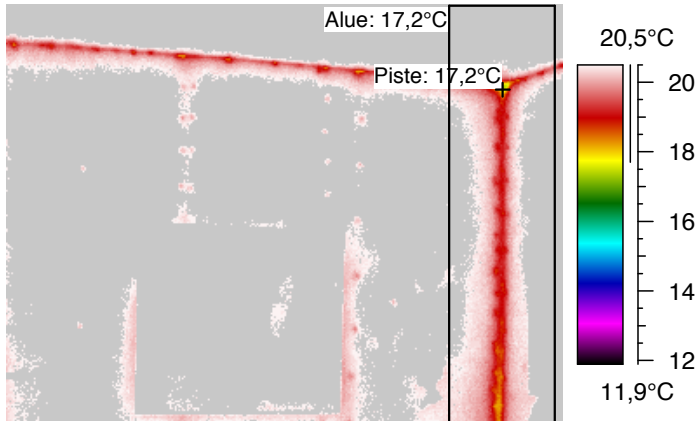
Olohuone, ulkonurkka

Mittauspiste 1	17,2°C
Mittausalue min	17,2°C
Mittausalue max	22,6°C

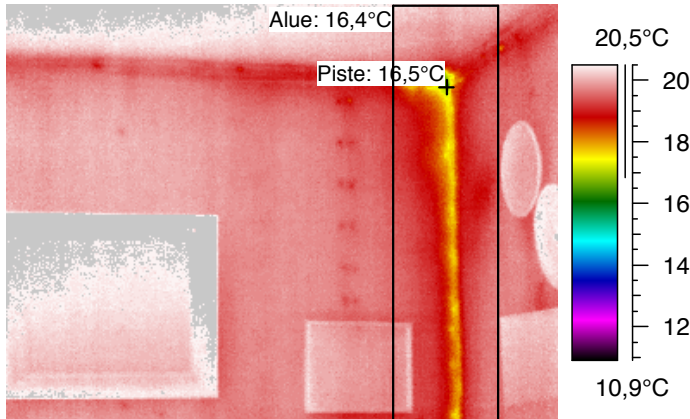
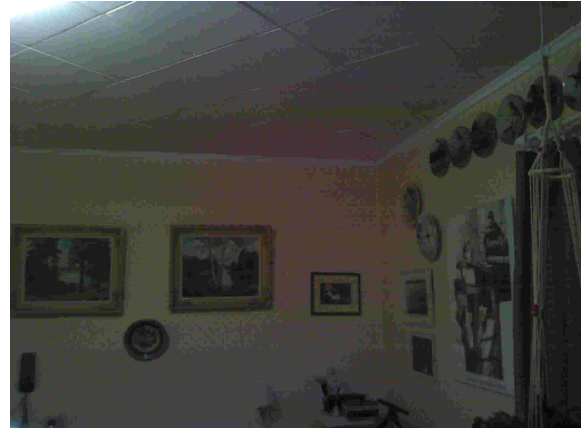
Makuuhuone 1.krs, ulkonurkka

Mittauspiste 1	16,5°C
Mittausalue min	16,4°C
Mittausalue max	20,4°C

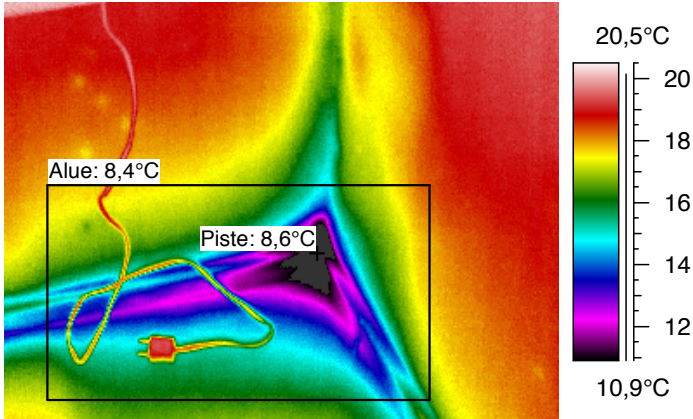
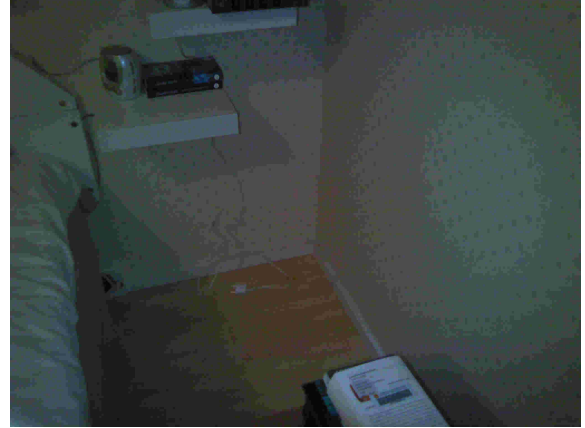
Rintamamiestalo
Kuokkijantie 25, 33340 Tampere
Makuuhuone 1.krs, ulkonurkka

Mittauspiste 1	8,6°C
Mittausalue min	8,4°C
Mittausalue max	19,6°C
