KERROSTALOJEN KORJAUSKONSEPTIT

Joni Hyry
Opinnäytetyö
Kevät 2016
Rakennustekniikan koulutusohjelma
Oulun ammattikorkeakoulu

Opinnäytetyön nimi: Kerrostalojen korjauskonseptit

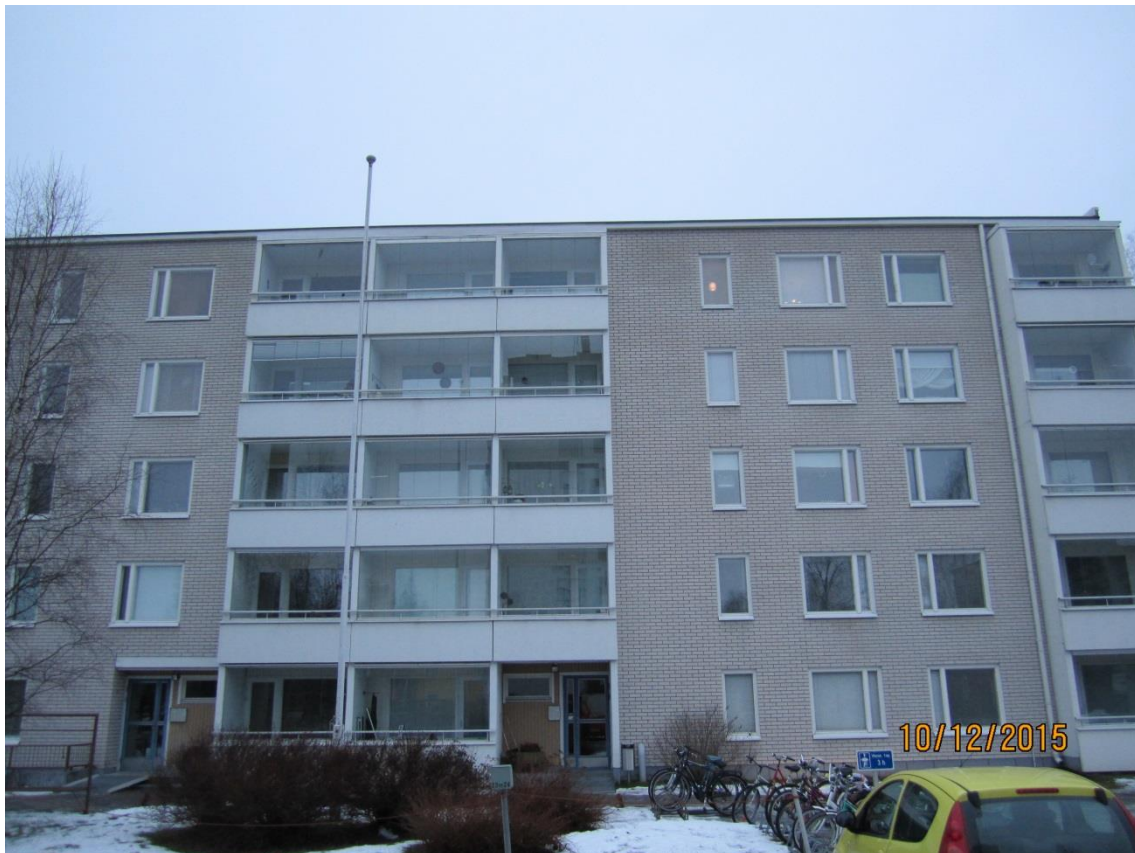
KUVA 1. Vuonna 1974 valmistuneen asuinkerrostalon kalkki-hiekka-tiiliverhoiltu julkisivu

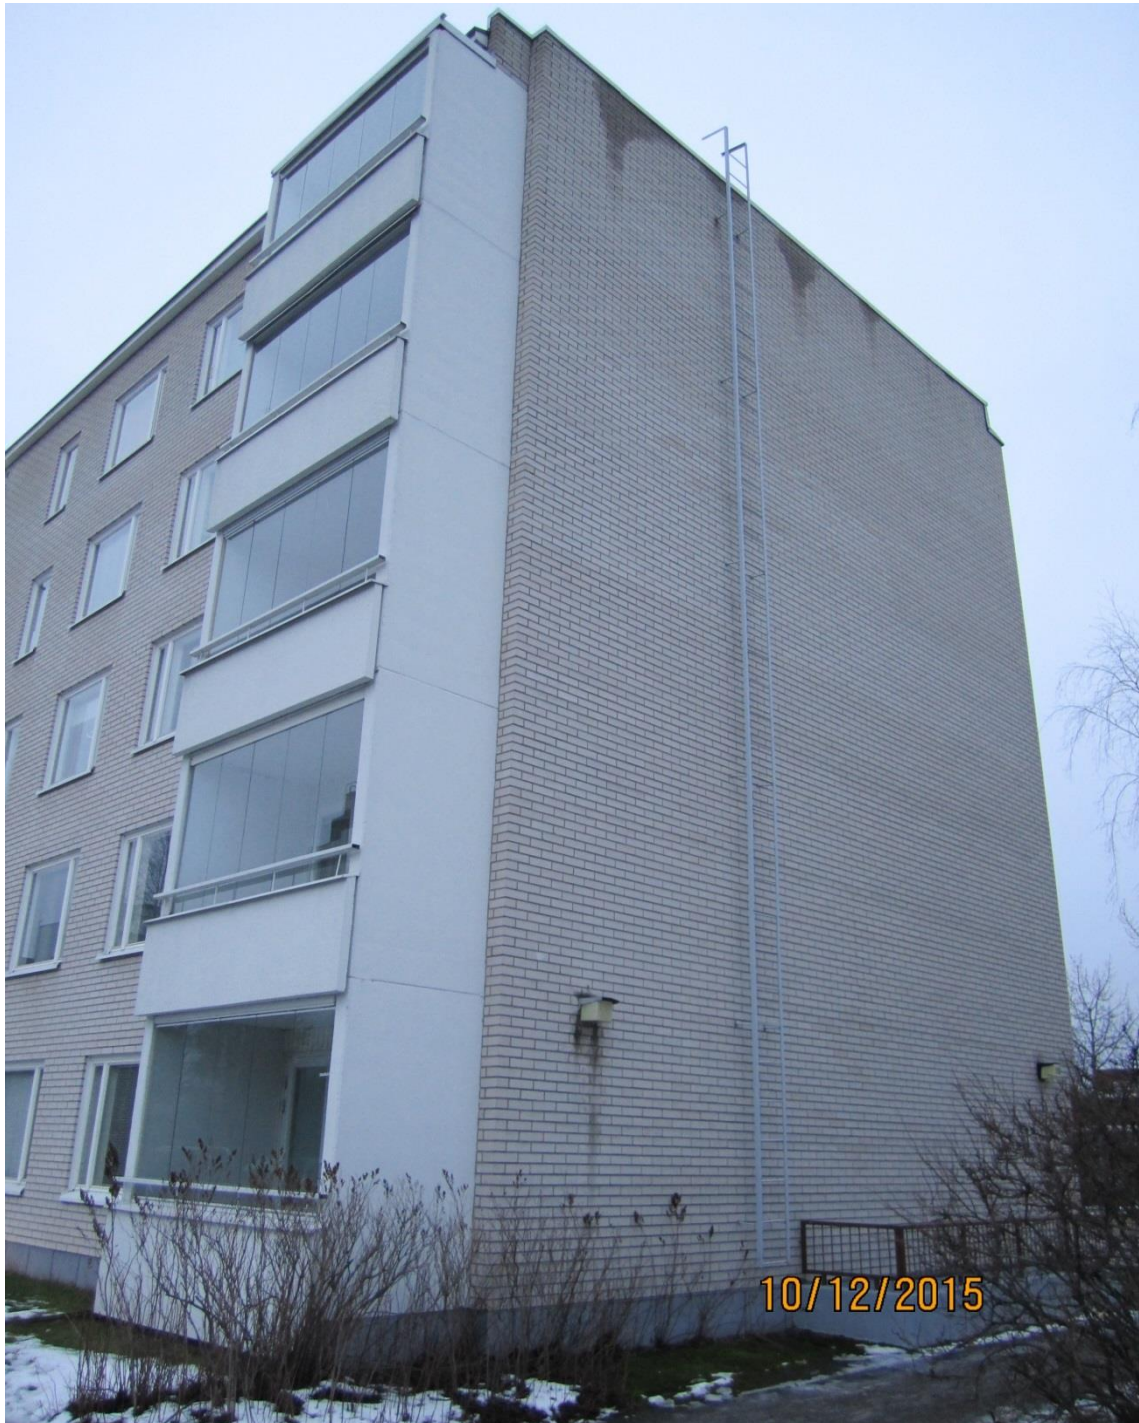
Talon päädystä näkyy hyvin vanhan kalkkihiekkatiiliverhoilun, joka on tyydyttävässä kunnossa.
(Kuva 2.)

KUVA 2. Vuonna 1974 valmistuneessa asuinkerrostalon julkisivussa näkyy ajan aiheuttamaa kulumaa

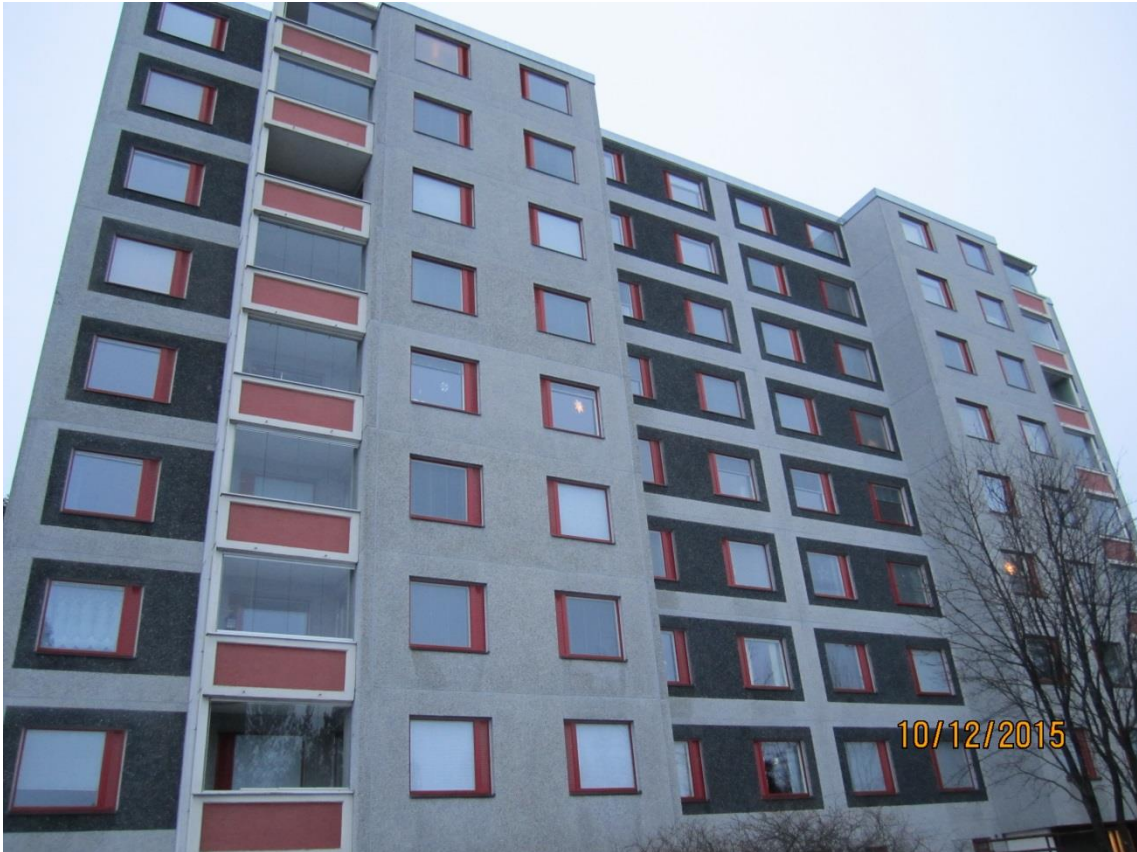
KUVA 3. Vuonna 1977 valmistuneen asuinkerrostalon julkisivut ovat betonielementtejä

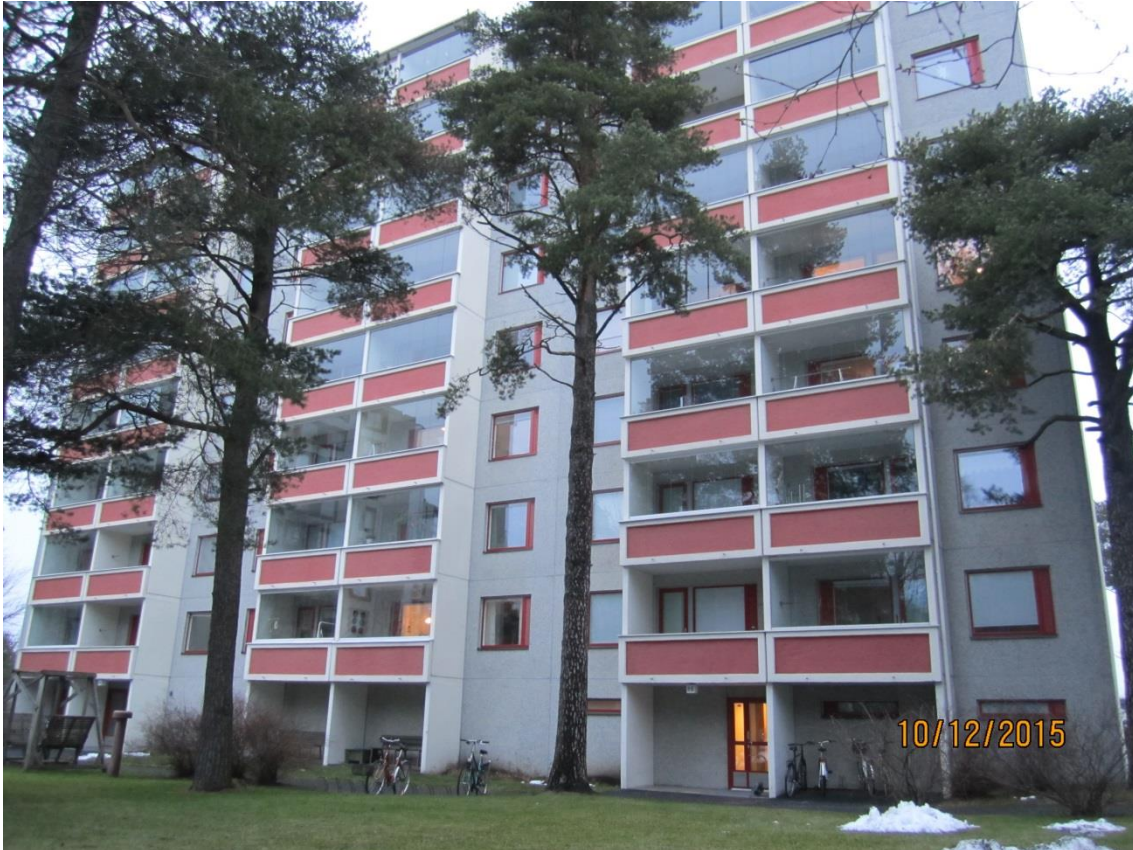
Betonielementit ovat tyydyttävässä kunnossa kauttaaltaan rakennuksessa. Parvekkeet ovat rakennuksessa etelään päin. (Kuva 4.)

KUVA 4. Vuonna 1977 valmistuneen asuinkerrostalon parvekkeet, jotka ovat lasitetut

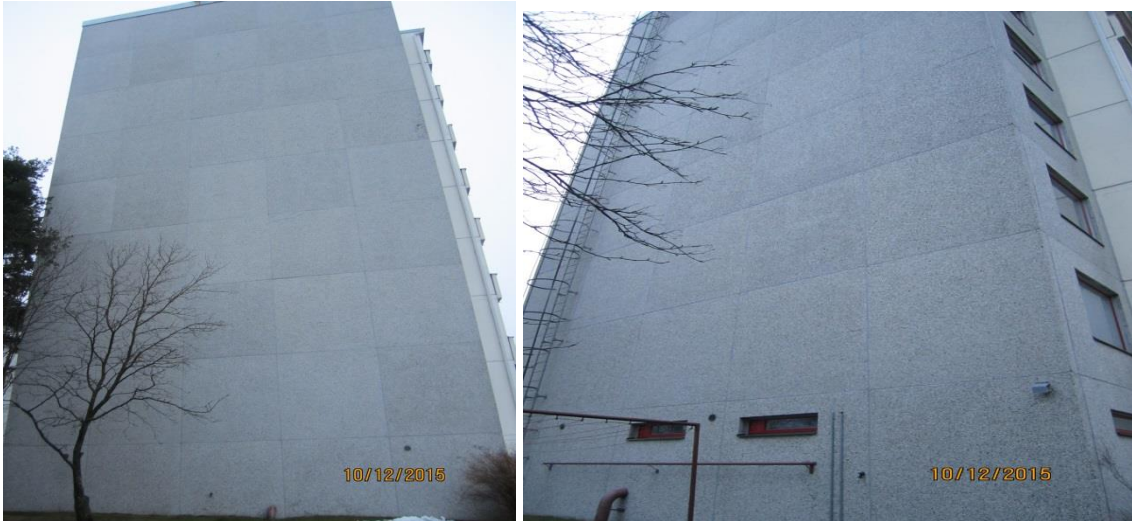
Rakennuksen päädyissä ei ole paljon ikkunoita, jolloin lisälämmöneristyksen osuus kasvaa energiatehokkuuden kannalta. Päädyissä elementit ovat myös tyydyttävässä kunnossa. (Kuva 5.)

KUVA 5. Vuonna 1977 valmistuneen asuinkerrostalon päädyt, joissa on suuri pinta-ala eristettävää
