PIENVALVONNAN DOKUMENTOINTI

Tuomas Salmela
Opinnäytetyö
Kevät 2016
Rakennustekniikan koulutusohjelma
Oulun ammattikorkeakoulu

Title of thesis: Documenting of Construction Site Supervision

HUONEISTOREMONTIN VALVONTARAPORTTI

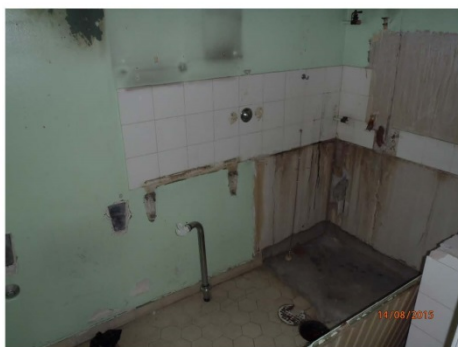
Kalusteet irroitettu

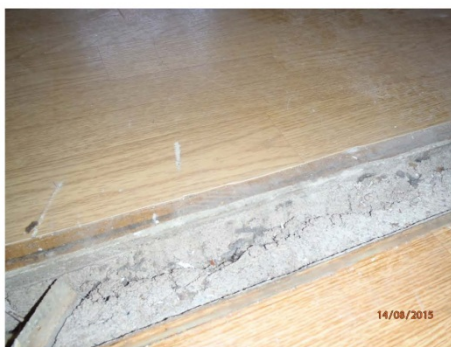
Väliseinän alajuoksun alle tulee asentaa solumuovi

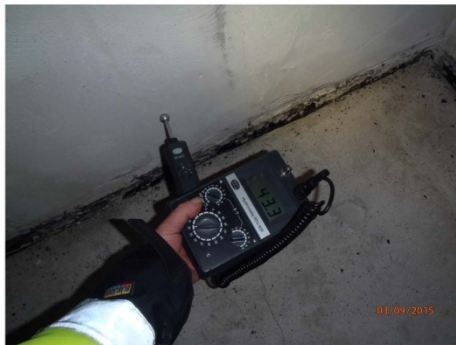
Pesuhuoneen seinän kosteus

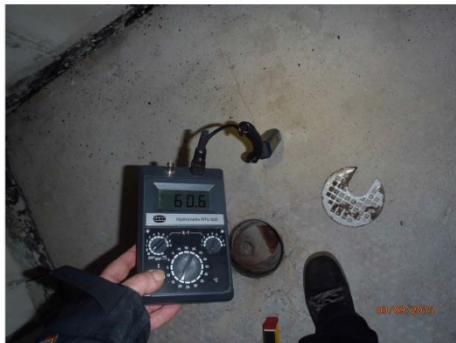
Pesuhuoneen lattian kosteus

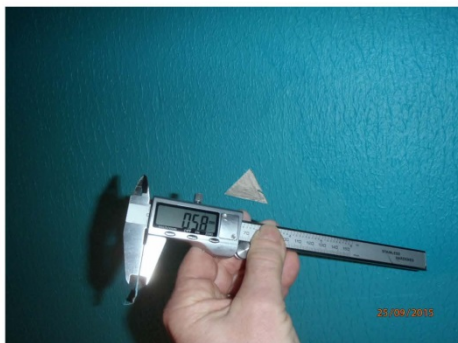
Seinän vesieristeen kalvovahvuus OK
- Seinän vesieristeen kalvovahvuus 0,58 (Kiilto)
- Pesuhuoneen seinät on oikein vedeneristetty.

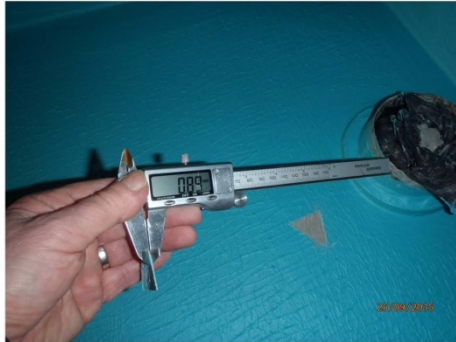
Lattian vesieristeen kalvovahvuus

- Lattian vesieristeen kalvovahvuus 0,89 (Kiilto)
- Pesuhuoneen lattiat on oikein vedeneristetty

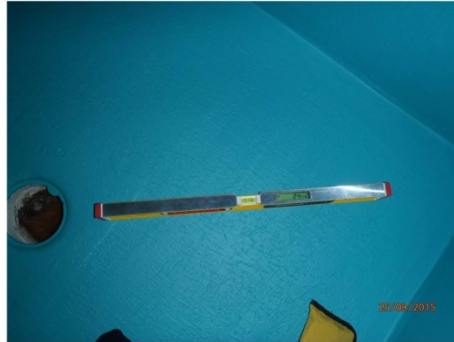
Lattian kallistukset ovat riittävät

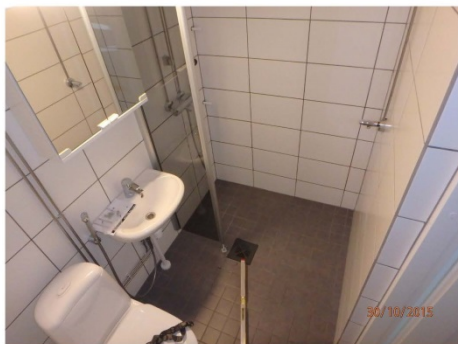
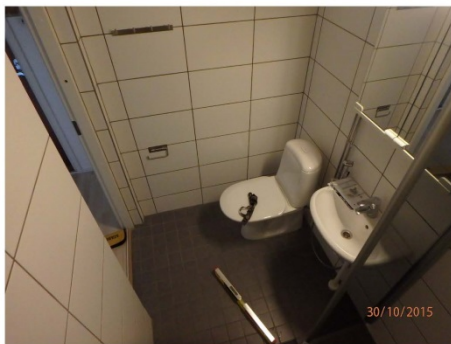
- Laatoitustyöt on hyvin tehty ja hyvin kiinni alustassaan (koestettu)
- Pesuhuoneen lattian kallistukset ovat riittävä
- Laatoitusten saumat ja silikonit ovat oikein asennettu

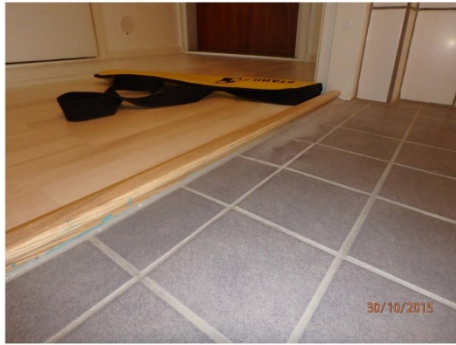
- Pesuhuoneen kynnyks on oikean korkuinen

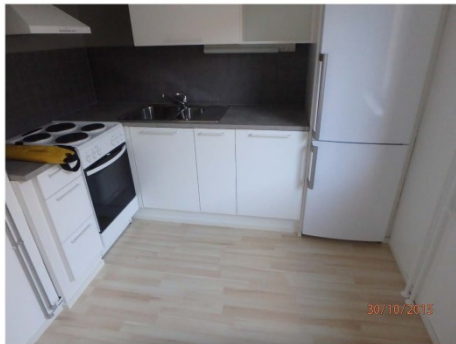
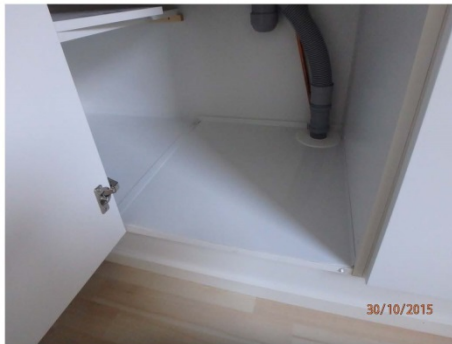
Allaskaapin vuotosuoja asennettu

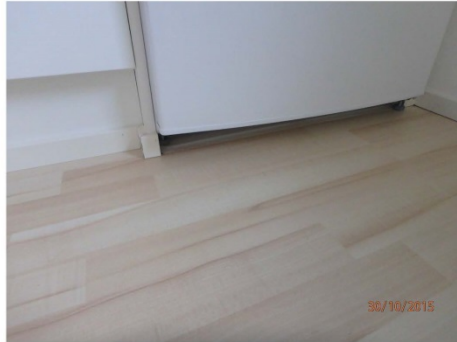
Jääkaappiakastimen vuotokaukalo asennettu
