KIVIKLUSTERIHANKE

**Geofysikaalisten mittaustulosten ja louhinnan aikaisten
havaintojen vertailu graniittilouhimolla**

Saimaan ammattikorkeakoulun julkaisu

Sarja A: Raportteja ja tutkimuksia A 37

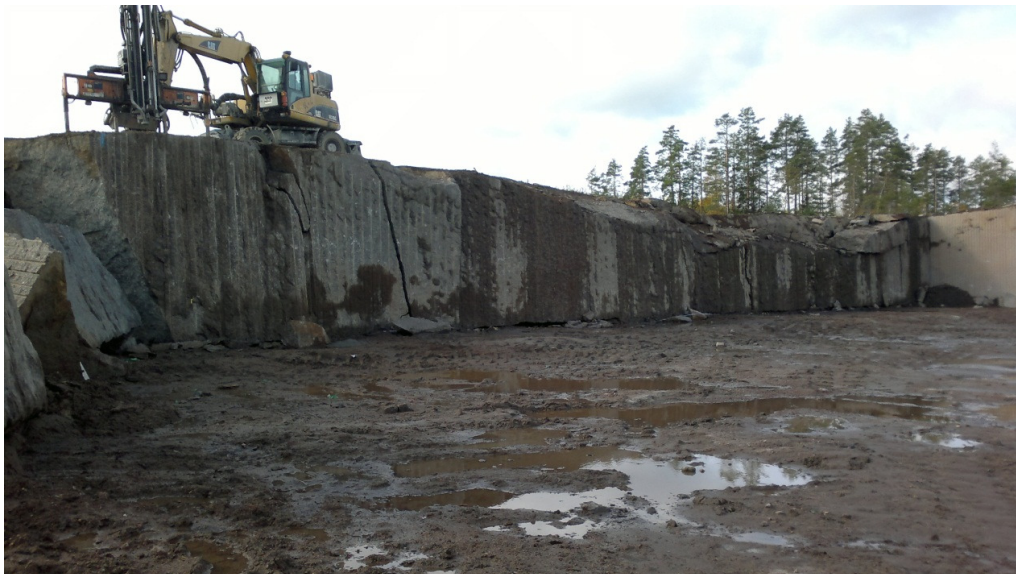
Kami katkesi irrotusräjätysten useasta kohti poikki. Katkeaminen tapahtui suurimmaksi osaksi pystyrakojen kohdilta. Pystyraoista suurin osa oli nähtävissä kallon pinnalta jo ennen louhintaa. Kuvissa 2 ja 3 on esitetty kamin etuseinä (paikalliskoordinaatistossa 0-linja). Kuvassa näkyvät kamin katkeamakohtat.

Kuva 2. Kamin etuseinä irrotusräjätysten jälkeen.

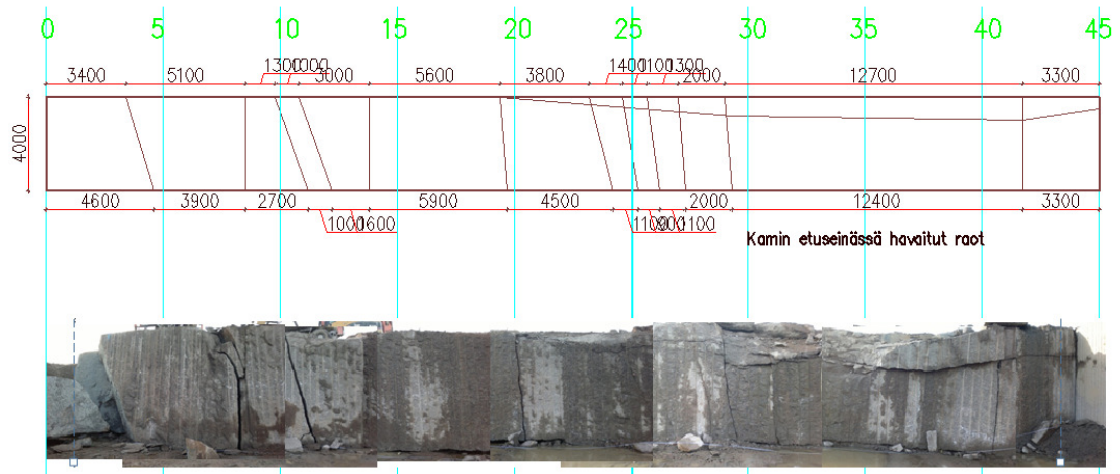
Kuva 3. Piirros rakojen sijainnista kamin etuseinässä, ja etuseinästä kamin irrotuksen jälkeen otetuista valokuvista tehty kooste

Kamin etuseinän yläosa on rikkoutunut välillä 20-45 m ja siitä irtosi räjäytyksessä pintaa kohti nouseva pala. Tämä on aikaisempien louhintojen yhteydessä syntynyt räjäytysvika, joka tyypillisesti nousee syntypaikastaan lähtien kaareutuen pintaa kohti. Vika on siis ollut olemassa jo mittauksen suoritusaikana. Yläreunan irronnut osa näkyy kuvassa 3.

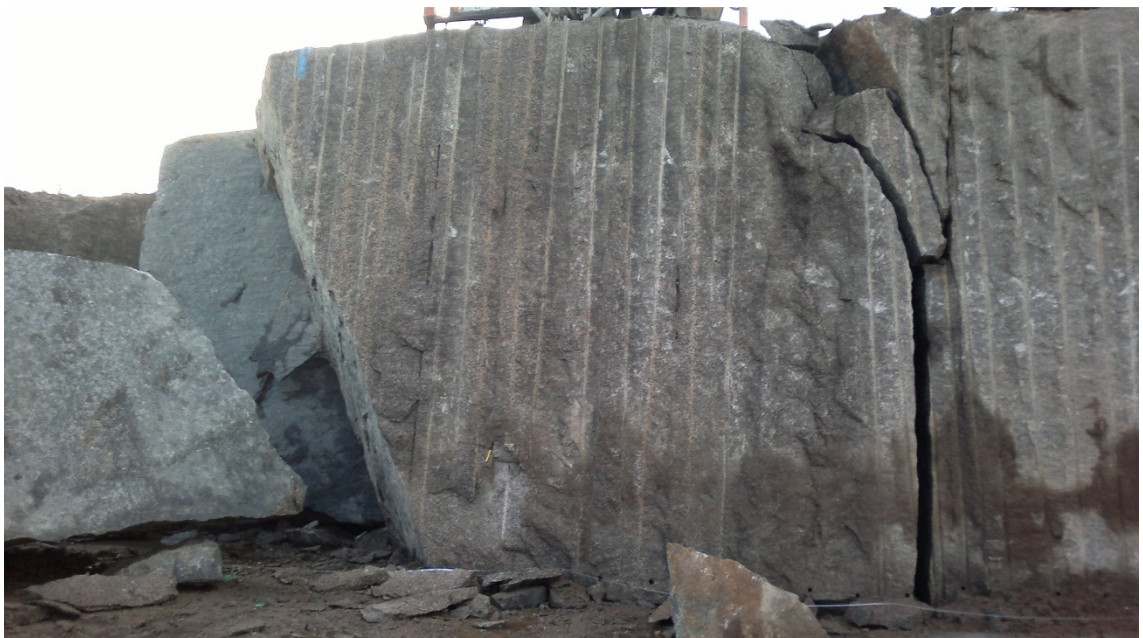
Kuva 4 . Kamin alkupäästä on irronnut lohcare (noin 3x3 m) rakopintoja pitkin. Rakopinnalla oli tummien mineraalien muodostama täyte (kova).

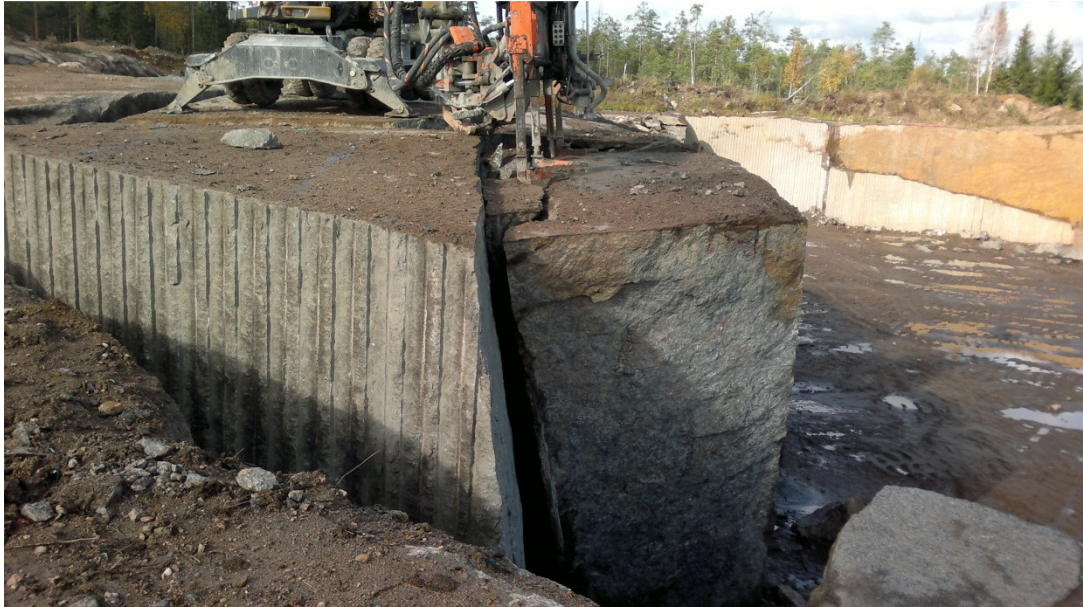
Kuva 5. Kamin pääty irrotuksen jälkeen, kaatolohkareen poraus on käynnissä. Porattavan kaatolohkareen paksuus on 1.9m, joten kamin pituussuuntainen rako on kallion pinnalla noin 2.5 m päässä kamin etuseinästä. Pituussuuntaisten rakojen kaateet olivat 70-75 astetta kamin etuseinää (linja 0) kohti.

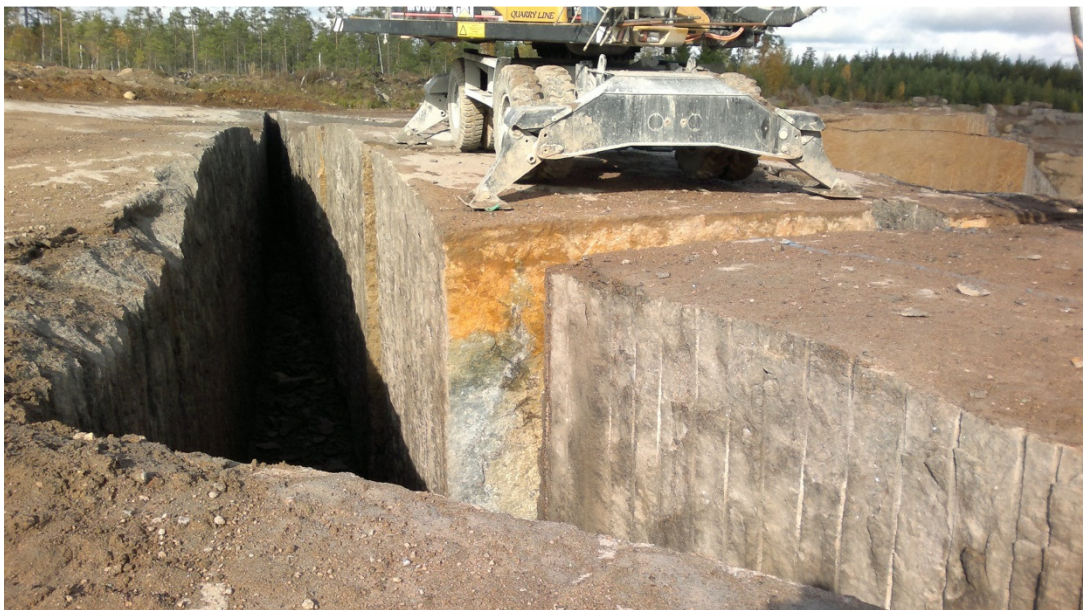
Kuva 6. Kamin takaseinä irrotuksen jälkeen kamin alkupäästä (0 m/8 m) katsottuna. Takanurkan koordinaatit ovat (3,7 m/8 m) koska alkupää porattiin vinoksi irtoamisen helpottamiseksi. Koneen edessä näkyvä rakopinta kamin poikki on 8,5 m kohdalla.

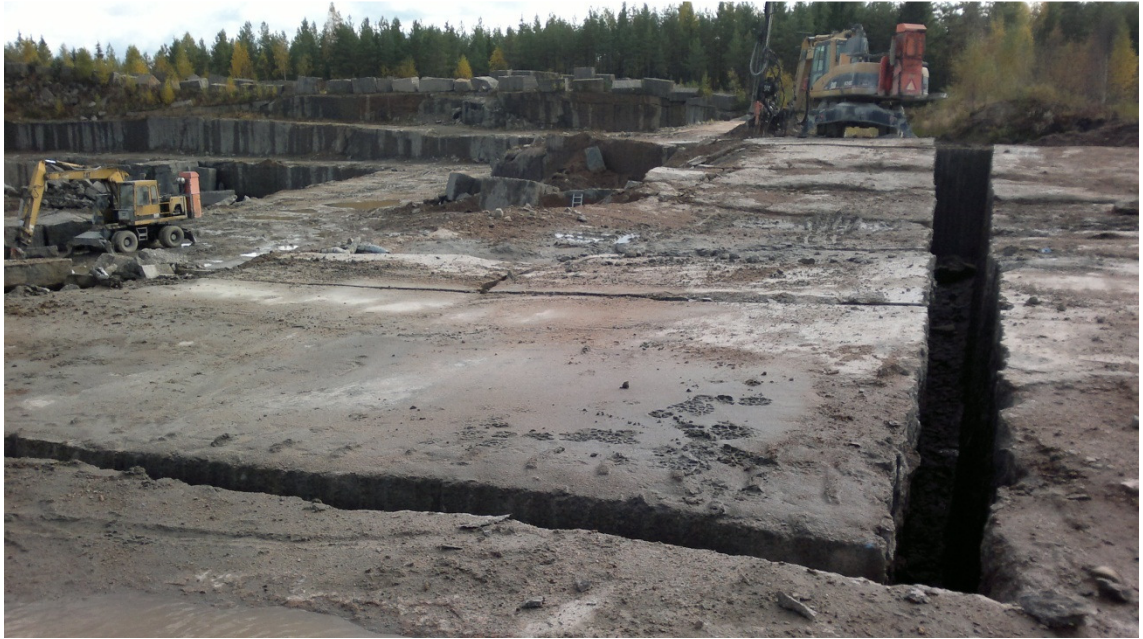
Toinen kohta, josta kami halkesi pitkittäin, oli 4.3m päässä etureunasta ja oli havaittiin kamin loppupäässä välillä 25-41,5 m. Tämä rako näkyy kuvassa 7. Samassa kohtaa n. 4,5 m etuseinistä oli kamin pinnalla pitkittäisrako pituusvälillä 8-13 m. Raon kaade oli etuseinään päin 70-75 astetta (4 m kamin korkeuden matkalla noin 1-1,3 m).

Kuva 7. Näkymä kamin takanurkasta (45 m/8 m) kamin irrotusräjäytyksen jälkeen.

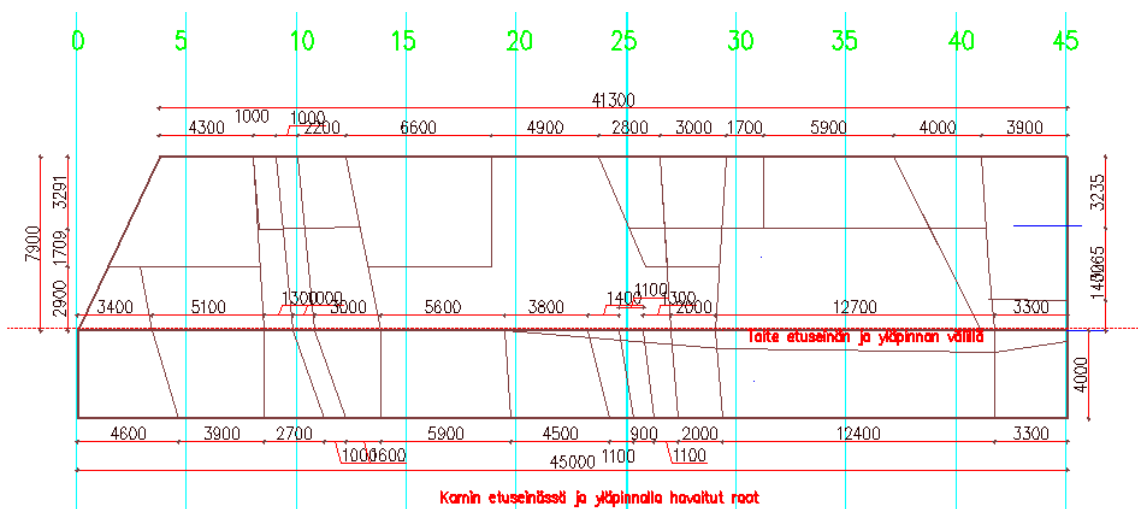
Kamin päältä voitiin havaita, että suurin osa etuseinään avautuneista raoista jatkui kamin poikki lähes kohtisuoraan kamin pituussuuntaa vastaan. Etuseinänässä näkyvät raot avautuivat suurimmaksi osaksi koko kamin poikki ja katkaisivat kamin räjäytyksessä palasiin. Kuvassa 7 näkymä kamin takanurkasta (45 m, 8 m). Kaikki pinnalta havaitut raot on esitetty kuvan 8 piirroksessa, jossa on myös etuseinän raot.

Kamin pinnalle linjalle noin 3m etuseinistä oli syntynyt pitkittäisrako, joka oli havaittavissa väleillä 0-8 m, 13,5-19 m ja 26-29 m. Kamin alkupäässä 0-8 m tämä pitkittäinen rakolinja on nähtävissä kuvassa 5. Raon kaade oli etuseinään päin 4 m kamin korkeuden matkalla noin 1-1,3 m.

Kuva 8. Kamin rakahavainnot irrotusräjäytyksen jälkeen.

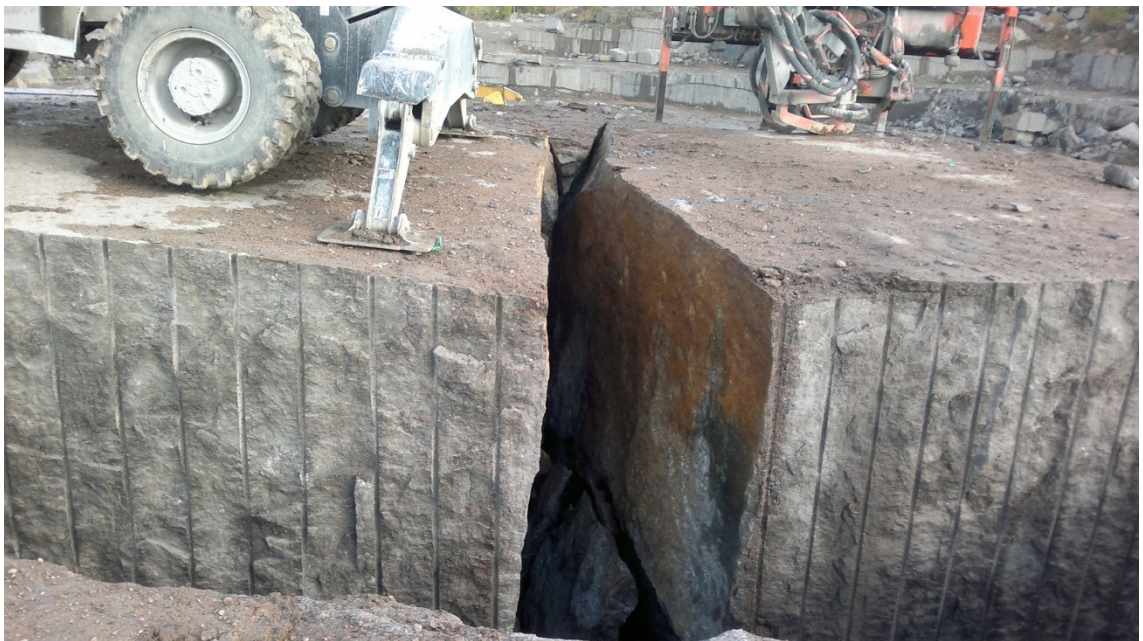
Kuva 9 . Rako kamin poikki kohdalta 8,5m kamin takaseinältä katsottuna. Rakopinnan yläosa on ruosteisen värinen (pintaveden vaikutuksesta). Koneen tukijalan alla voidaan nähdä kaksi loivasti (n.30 astetta) kamin alkupäähän päin kaatuvaa ”viivausta”.

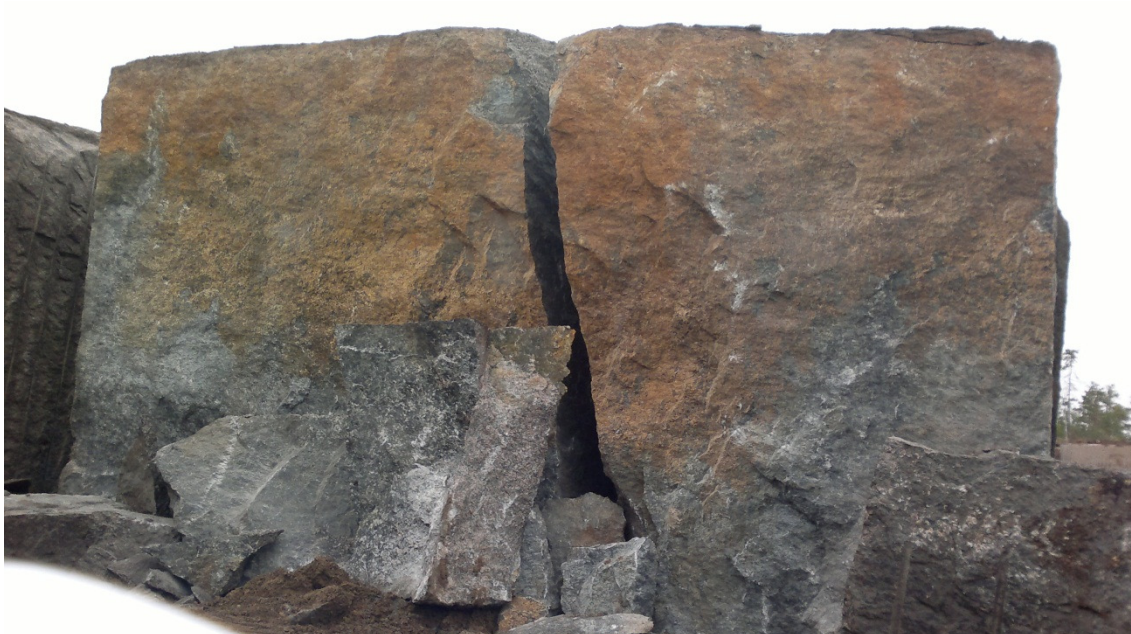
Kuva 10 . Rakopinta 8,5 m kohdalta on ollut yläosastaan avoin. Ruosteen väri on pintaveden aiheuttamaa, muu osa rakopinnasta tummien mineraalien peittämää, samoin pitkittäisraon pinnat. Pitkittäinen rakopinta kaatuu etuseinään päin, matka etuseinästä ylhäällä 4,2m, alhaalla 2,9m. Pitkittäisrako jatkuu seuraavaan poikkirakoon 13.8m saakka. Oikea puoli meni rikoksi rakojen ja värivirheen vuoksi. Vasemmalta puolen saatiin kaatolohkare väliltä 11,8- 13,8 takaseinästä rakopintaan saakka. Tässä näkyvästä pinnasta em. kaatolohkareeseen asti kivessä oli yläpinnalla nähtävissä kaksi kamaa viistosti leikkaavaa rakopintaa (toisessa ”musta nauha”), joiden vuoksi tämä osa meni rikkokiveksi.

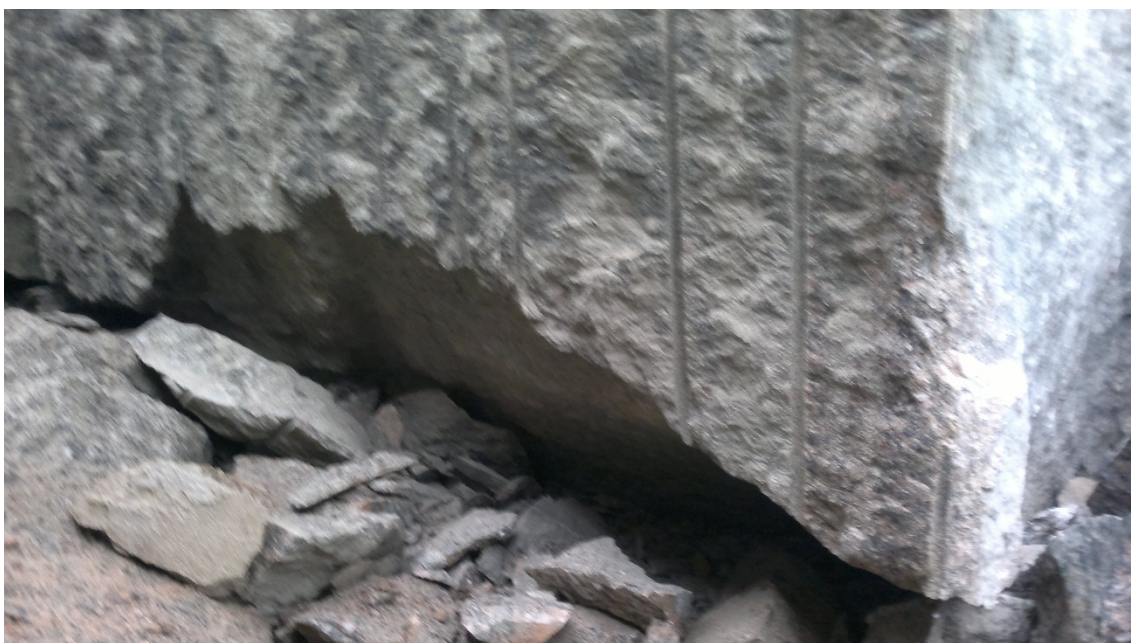
Kuva 11. Kamin takaseinällä lohkeama kohta 8,5 m eteenpäin korkeus noin 0,5 m.

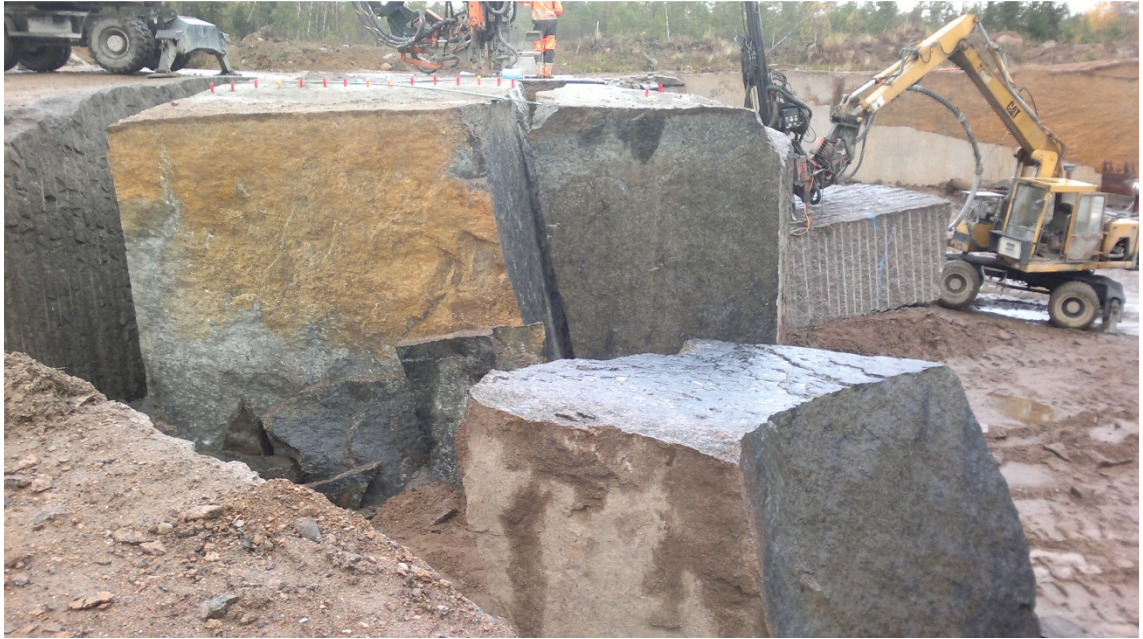
Kuva 12. Väliltä 8,5 -13,8 m sivukiveksi meneviä osia. Etualalla on nurkasta kaadettu lohkare, jossa on tummien mineraalien peittämät rakopinnot, ja lohkare on värivirheellinen. Pitkittäisraon oikea puoli ja vasen puoli menevät sivukiveksi pinnalla näkyviin porausreikiin saakka, koska tässä osassa on kaksi vinosti kamin poikki menevää rakolinjaa, joista toinen oli musta nauha ja kivi on lisäksi värivirheellistä.

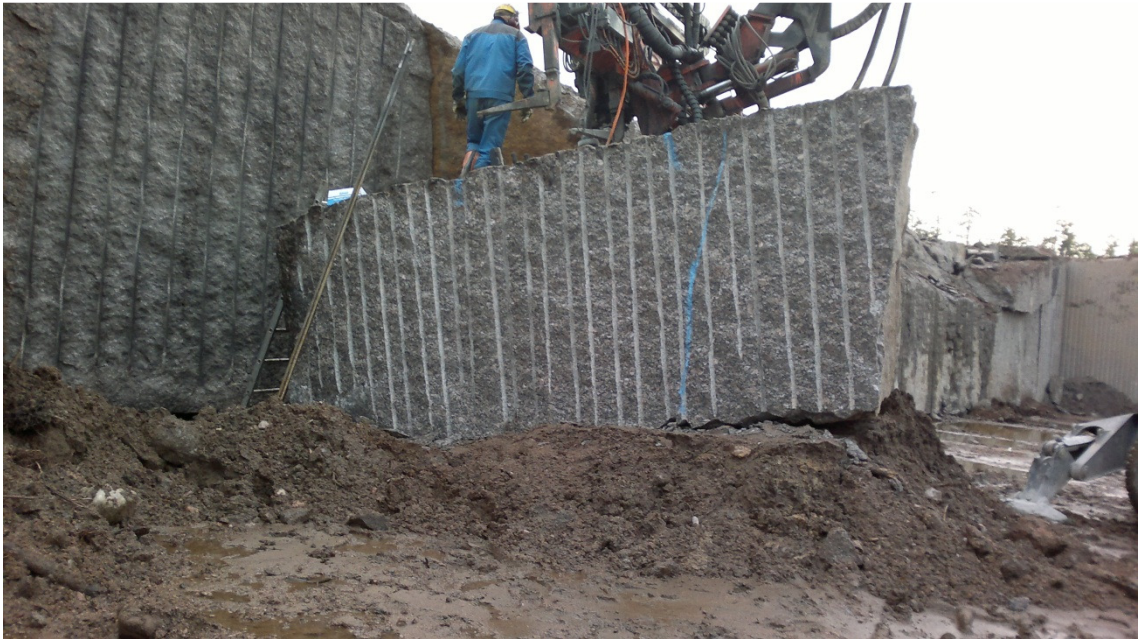
Kuva 14. Ensimmäinen kaatolohkare väliltä 13,8 m-19,5 m, paksuus 1,9 m. Näkyvän pinnan etupuolelta on kiilattu jo yksi aihio (väli 13,8 m-15,8 m). Tikkaiden kohdalla alanurkassa on pieni musta nauha. Sinisellä on maalattu yläosassa (kaadetun lohkarren oikea pääty) räjäytysvika, joten yläosa menee sivukiveksi ja lohkarresta saadaan vielä kaksi ahiota. Poikittainen rakopinta 19,5 m kohdalla on ruosteen värinen.

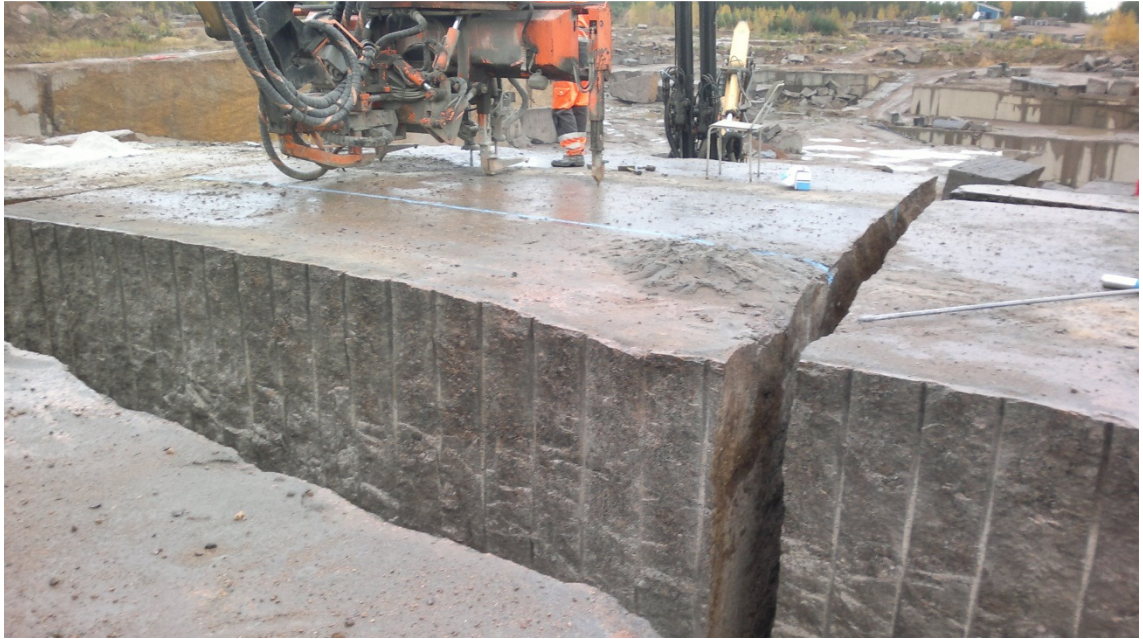
Kuva 15. Välillä 13,8 m-19,5 m kivi on ehjää. Ensimmäinen kaatolohkare on räjäytetty kamin etuosasta ja toisen poraus on käynnissä. Sinisellä on maalattu viimeisen kahden kaatolohkareen välinen porauslinja. Kaatolohkareiden paksuudet 1.9 m. Nyt porattavan linjan yläosasta löytyi tumma sulkeuma (musta spotti, läpimitta 30 cm). Sulkeuman sijainti pituuspaalulla 14,4 m etuseinästä 3,9 m, syvyys 0,95 m pinnasta. Pituus paalulla 15,5 m oli ruskea sulkeuma 3,9 m päässä etureunasta ja 1,9 m syvyydellä kamin pinnasta. Takimmainen kaatolohkare rikkoutui räjäytyksessä ja samoin oikealla näkyvä edellisen välin ainoa hyötykiveksi ajateltu lohkare. Rikkoutuminen johtui siitä, että räjäytys jouduttiin tekemään liian ahtaassa paikassa. Myöhemmin selvisi, että rikkoutumispinnoilla oli myös mustaa nauhaa. Rikkoutumiskohdat sijaitsivat molemmin puolin 13,8 m kohdan poikittaista rakopintaa.

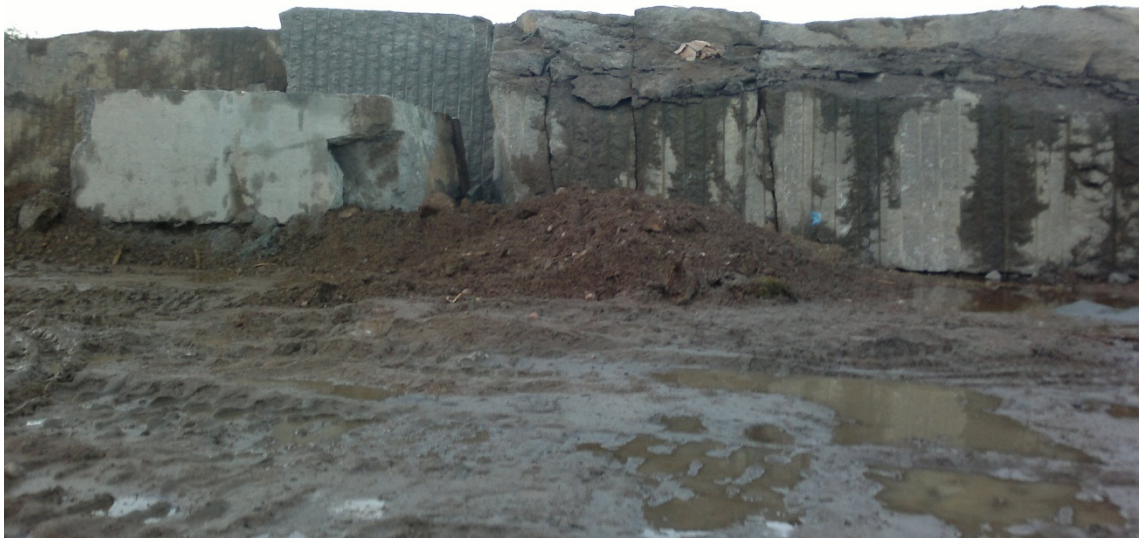
Kuva 17. Kaatolohkare väliltä 19,5 m-24,2 m ja linjojen 3,2-5,1 m väliltä. Kallion pintaosa katsojaan päin kaadettuna. Näkyvissä räjäytysvian päättyminen kaatolohkareen keskivaiheilla. Nurkassa räjäytysvika päättyy pystyyn rakopintaan, joten loppupään pitkittäisrako linjalla 4,3 m jatkuu pinnassa hiukan pidemmälle kuin kamin irrotuksen jälkeen näytti.

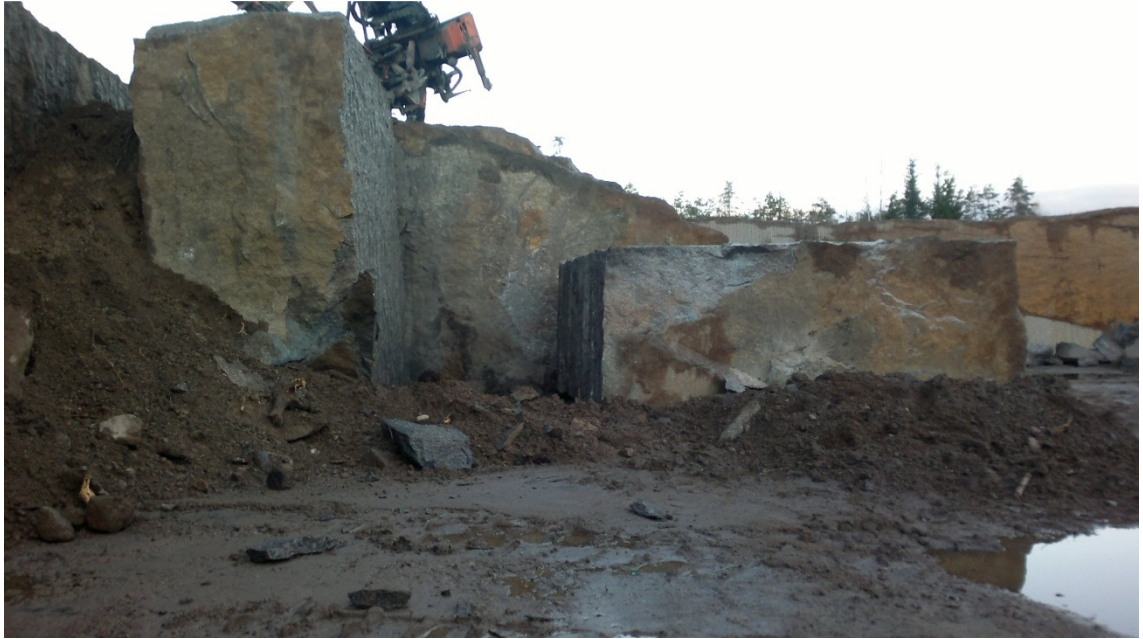
Kuva 18. Kaatolohkareet väliltä 19,5 m-24,2 m ja linjojen 4,1-8 m väliltä. Pystyssä olevan kaatolohkareen alaosassa näkyy räjäytyksessä rikkoutunut osa, jossa näkyvissä on myös mustaa nauhaa. Kamin katkeamakohtissa on tässä kohtaa ruosteisia pintoja, jotka johtuvat pintaveden pääsystä kalliorakoihin.

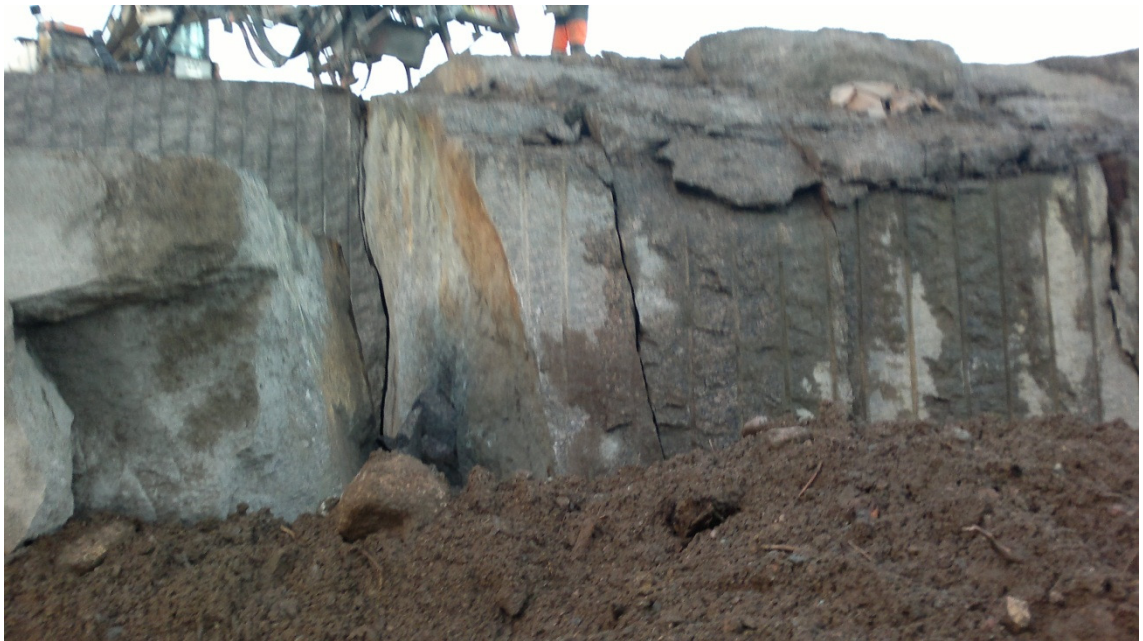
Kuva 20. Kamin poikittaisrako kohdassa 24,6 m, yläreuna on ruosteen värinen.

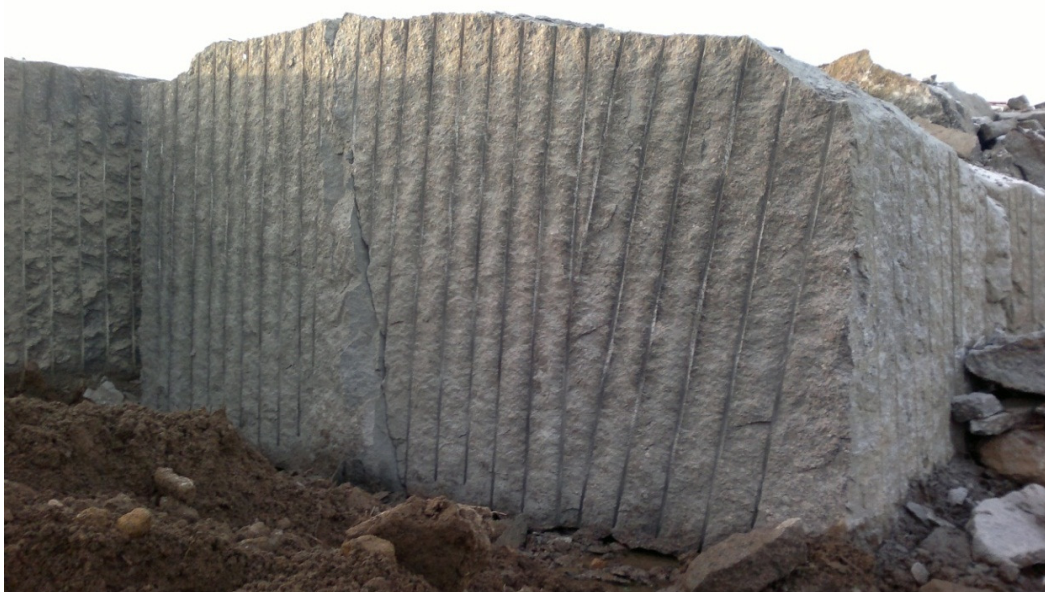
Kuva 21. Kamin paloittelu on edennyt kohtaan n. 30 m. Kamin pinnalla räjäytyksen jälkeen havaittu rako on tässä näkyvissä. Raon kaade on noin 70 astetta ja kaateen suunta kamin etureunaa kohti.

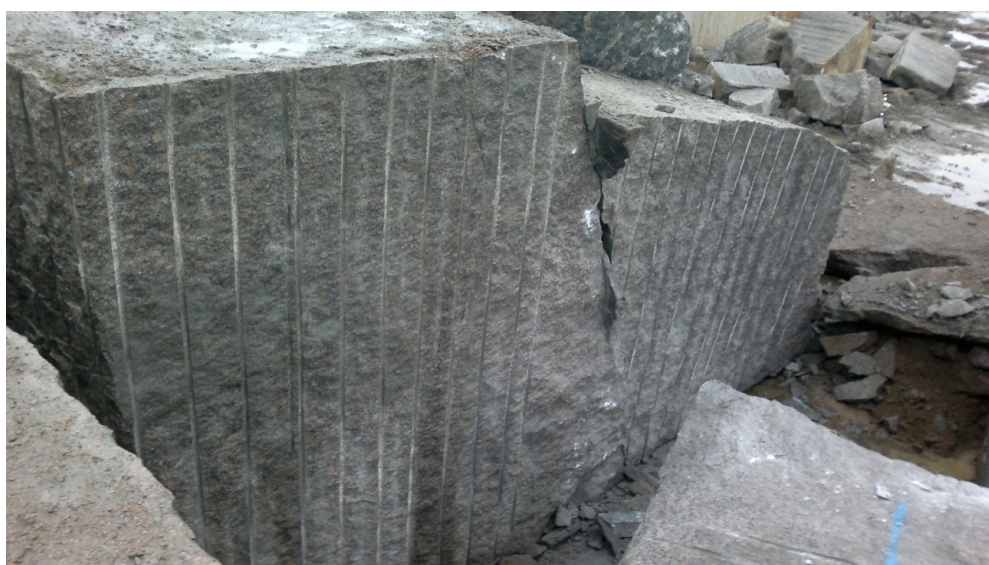
Kuva 22. Kamin paloittelu on edennyt kohtaan 32,5 m alusta. Pysty pituussuuntainen rakopinta, jonka kaade on n. 75° etuseinään päin, halkaisee kamin loppuosan. Rakopinnan sijainti kamin pinnalla oli 3,1 m takaseinästä ja pinnalla oli nähtävissä rako välillä 25-45 m. Yläreunassa 1,8 metrin päässä takaseinästä on näkyvissä myös

toinen rako, jolla on sama kaade. Kamin yläosan räjäytysvika päättyy kamia pituussuunnassa halkaisevaan rakoon ja lohkeaman takaseinällä näkyy musta rakopinta, jota pitkin yläosa on lohjennut (katso kuva 23).

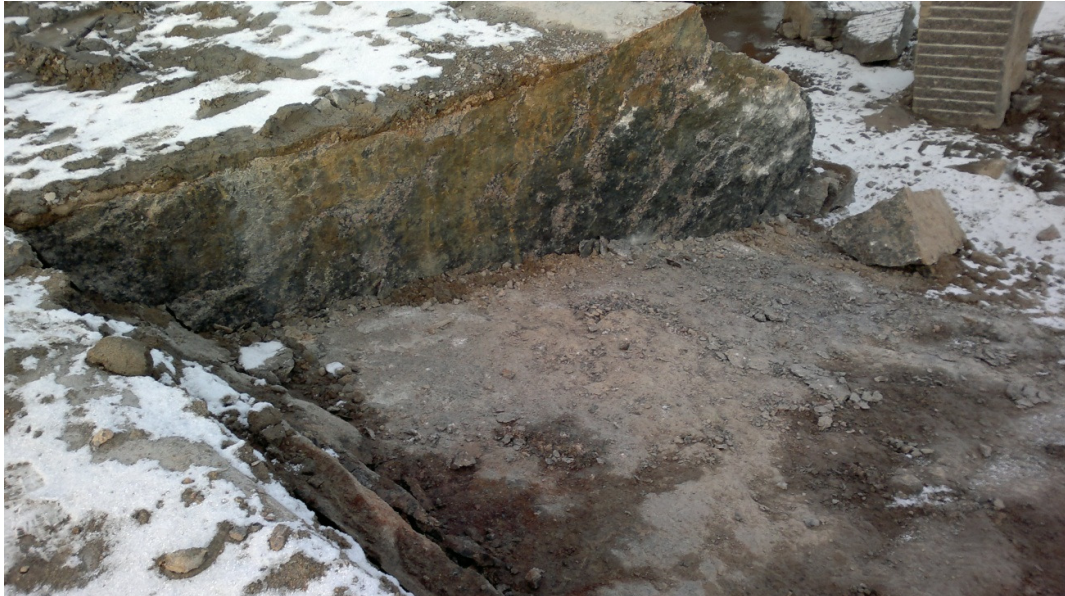
Kuva 23. Edellisen kuvan etureunan lohkeama (sijainti pituus paalulla 36,5 m).

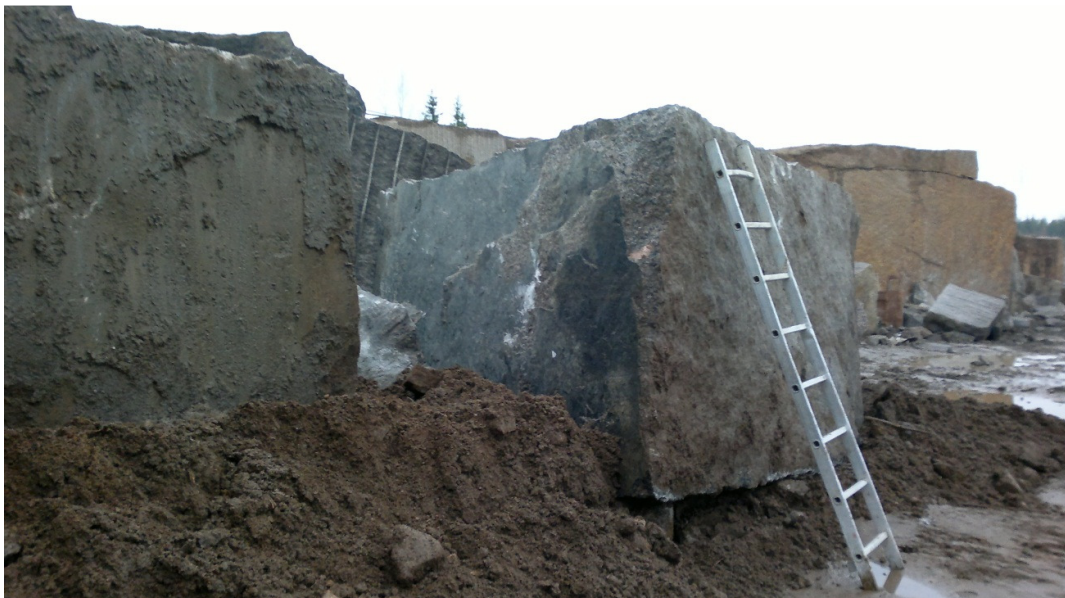
Kuva 24. Kamin loppupään (25-45 m) halkaiseva rakopinta on tummien mineraalien peittämä.

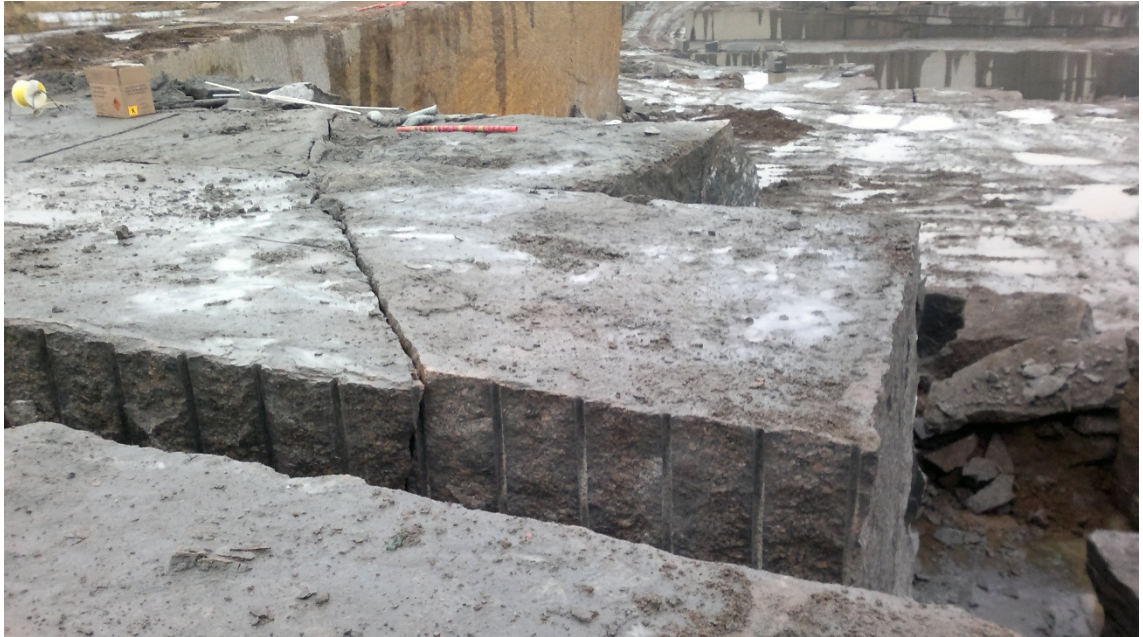
Tällä välillä ainoa kamin irrotuksen jälkeen etuseinästä havaittu pystyrako oli kohdassa 41,4 m. Kamin etuseinässä oli lisäksi nähtävissä vaakarako ja rikkoutunutta kiveä

yläreunassa. Vaakarako ja rikkoutunut yläosa on tulkittu räjäytysviaksi. Kallion pinnalla on näkyvissä kamin poikittainen rako samalla kohtaa kuin pystyrakokin. Samasta kohtaa lähti kamia vinosti leikkaava rako, joka takaseinällä oli kohdassa 37 m. Kamin pituussuunnassa oli näkyvissä edellä mainittu kamia halkaiseva rako, joka sijaitti kallion pinnalla 3,7 m päässä etureunasta. Lisäksi kamin päässä, 0,5 m päässä etuseinästä, oli kamin pinnalla pitkittäissuuntainen rako, joka ulottui kohdan 41,4 m poikittaiseen rakoon saakka. Kamin paloitteluvaiheessa ei tehty mitään mainittavia lisähavaintoja.

Kuva 25. Kamin loppupään raot kallion pinnalla. Räjähdeaatikon luona poikittainen rako 41,5 m kohdassa, vinosti leikkaava rako etualalla ja pitkittäinen rako nurkan lohkeaman kohdalla. Louhittu pääty on kohdassa 35 m.

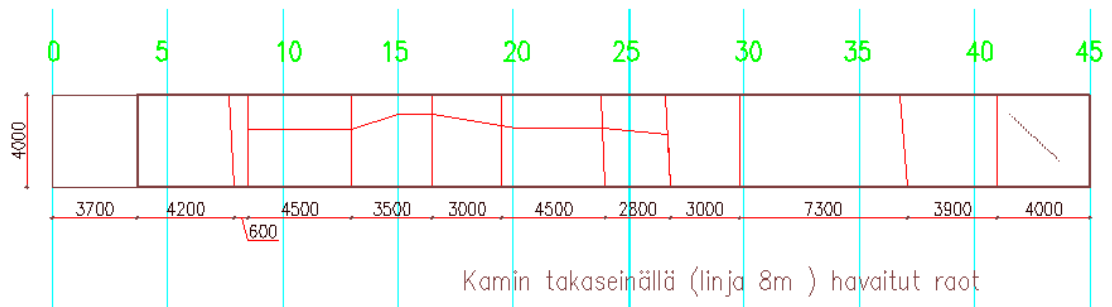
Kamin paloittelun jälkeen käytiin havainnoimassa vielä jäljelle jäänyt kamin takana ollut seinämä (linjalla 8m). Havainnot on esitetty kuvan 26 piirroksessa. Seinässä oli kamin poikki jatkuneita pystyrakoja ja lisäksi vaakarako, jota ei missään vaiheessa huomattu kamin paloitteluvaiheessa. Vaakarako on mahdollisesti avautunut myöhemmin jännitystilan vuoksi.

Kuva 26. Kamin takana jäljelle jääneestä seinästä tehdyt havainnot. Välillä 40- 45 m oleva 45 asteen kulmassa oleva merkintä ei ole rako vaan kiven avonaisuuden aiheuttama ”viivaus”.

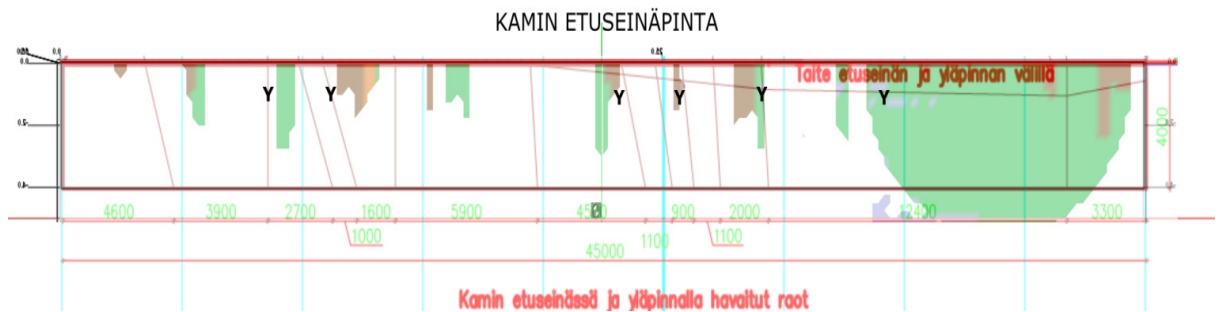
Kamin etuseinän pystypinnan vertailu malliin on esitetty kuvassa 4.2. Pystypinnalta on todettu 12 kpl lähes pystyjä rakopintoja ja yksi loivasti pystypintaa leikkaava. Havainnot on merkitty ohuin punaisin viivoin.

Kuva 4.2. Kamin etupäädyn pystypinta, todetut viat ja mallin leikkaus.

Mallin leikkaus on otettu väliltä $Y = 0.25 - 0.5$ m. Leikkauksessa on 9 rako-objektia ja 7 magneettista kohdetta. Yksi magneettinen kohde on lähes leikkauslinjan suuntainen oikeassa laidassa ja näkyy puoliympyräpintana. Maatutkan blokkeja (sininen) on linjan loppupäässä 1 – 1.5 m syvyydellä ja yhteensopivaan vaakarakoon liittyen. Rako- ja magneettisista kohteista 4 näyttäisi liittyvän toisiinsa samoilla kohdilla. Diskreettejä erillisiä kohteita on 15 kpl.

Todennetuista 13 raosta 6 kpl (46.2 %) vastaa mallin piirteitä. Yhtenevät piirteet on merkitty Y-kirjaimin. Vastaavasti mallin kohteista (15 kpl) selittyy 33 % todetuilla havainnoilla. Seurannassa mainittu vasemman etupuoliskon väriavika (suihku), mahdollisesti raekoko- ja mineralogisena vaihteluna voisi liittyä magneettisiin kohteisiin. Tällaisia esiintyy neljä kappaletta kamin leikkauksen alkuosuudella (vasemmalla).

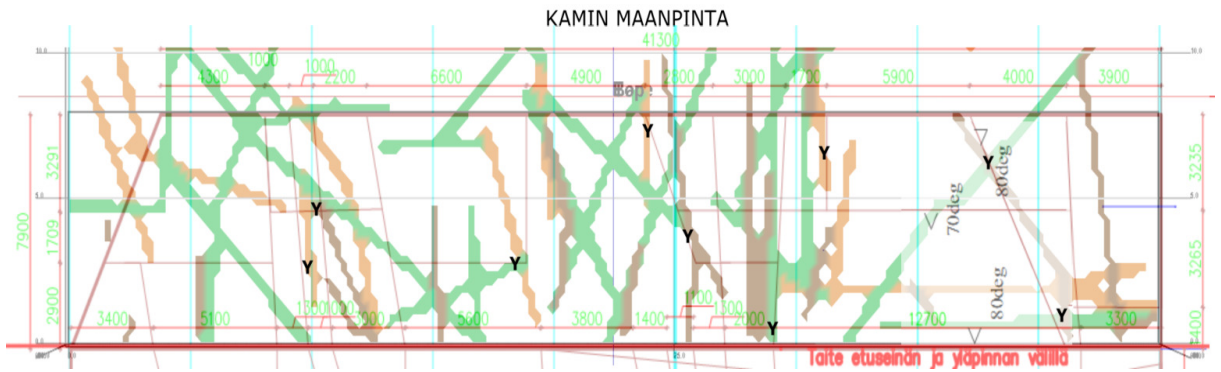
Kamin kalliopinnan tason kartoituksessa havaittiin 18 kpl rakoja. Kartoituspiirros on esitetty kuvassa 3 yhdessä mallin vaakaleikkauksen kanssa. Mallin leikkaus on läheltä kalliopintaa $Z = -0.25 - -0.50$ m. Mallissa esiintyy runsaasti eri tyyppisiä kappaleita, noin 48 kpl. Näistä 9 kpl vastaa sijainniltaan ja kulultaan todettuja rakoja (Y-merkinnät). Havaituista raosta tulkitut kohteet selittävät 50 %. Toisaalta tulkituista yksiköistä todetut selittävät vain alle 20 %.

Kuva 4.3. Kamin vaakapinta, todetut viat ja mallin leikkaus.

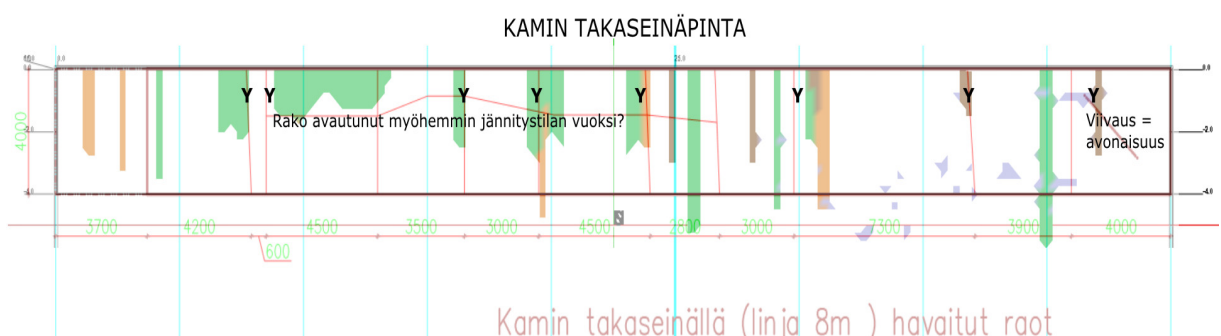
Kamin takaseinäpinta kartoitettiin myös louhimisen yhteydessä. Pystypinnalta kartoitettiin 10 pystyä rakoja. Yksi pitkä vaakarako on raportoitu todennäköisesti avautuneen myöhemmin kiveen jännitystilän vapautuessa. Takaseinäpinnan kulmassa ($X = 40 - 45$ m) todettiin avonaisuutta (kasvanutta huokoisuutta ja viivausta). Takaseinäpinnan todettujen rakojen vertailu malliin on esitetty kuvassa 4.4. Katselusuunta on muista leikkauksista poiketen kamin sisältä kohti ulkopintaa. Mallin leikkaus on väliltä $Z = 7.75 - 8.25$ m. Mallin rakenteista leikkaa 21 kpl kuvatasoa. Näistä kaksi muodostuu tutkablokkien sarjoina leikkauksen oikeassa laidassa ensin noin 1 m syvyydellä ja toinen 3 – 4 m syvyydellä. Yksi sähkömagneettisen luotauksen rakenne leikkaa pystypintaa vasemmalta toisen Y-kirjaimen kohdalla, mutta jää magneettisen piirteen taakse kuvassa (näkyvä kuvan 3 vaakaleikkauksen yläreunassa, kohta $Y = 8$ m).

Todetuista kymmenestä pystyraosta mallin kappaleet vastaavat kahdeksaa (80 %). Malli tukee arviota myöhemmin avautuneesta vaakarasta, koska sitä ei havaita mittauksista. Mallin pystyleikkauksen kohteista selittyy 14 kpl todetuilla piirteillä (66.6 %).

Kuva 4.4. Kamin takapäädyn pystypinta, todetut viat ja mallin leikkaus (katselusuunta kamin sisältä ulos).

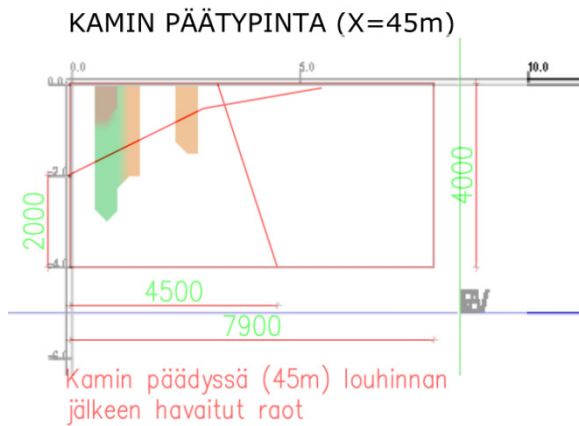
Kamin päätypinnasta kartoitettiin kaksi rakoja, kuva 4.5. Mallin leikkaus $X = 44.0 - 44.5$ m on esitetty samassa yhteydessä. Todetut raot ja mallin kappaleet eivät vastaa toisiaan.

Kuva 4.5. Kamin sivupäädyn ($X = 45m$) pystypinta, todetut viat ja mallin leikkaus.

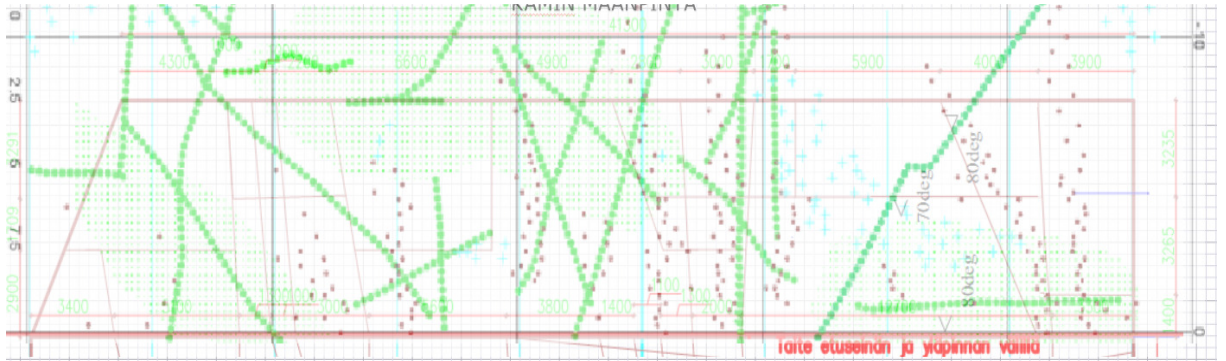
Tarkistuksena piirrettiin kuvaan 4.6 vielä magneettisten mittausten tulkitut piirteet ja kentällä tehdyt rakoahavainnot kamin pinnalta samaan kuvaan seurantatulosten kanssa. Hailakkana ohuina punaisina viivoina näkyvät seurannan yhteydessä kartoitetut raot. Vihreinä isompina pistejonoina on esitetty magneettisten piirteiden kulkulinjat. Maatutkauksen yhteydessä mittaustuloksista tehdyt rakojen sijainnit ovat kuvassa punaisina pieninä pisteinä. Havaintojen ja tulkintojen vastaavuus on aiemmin esitetyn vertailun mukainen (kuva 2), joten merkittäviä eroavaisuuksia jää tämänkin pohjalta. Varsin outoa on, etteivät eri aikoina tehdyt rakohavainnot vastaa toisiaan.

Kuva 4.6. Suora vertailu kamin pinnan seurantatulokselle ja magneettisen sekä rakojen havainnoinnin pintakartalle.
