- OPINNÄYTETYÖ - AMMATTIKORKEAKOULUTUTKINTO
TEKNIIKAN JA LIIKENTEEN ALA

PIENTALON APUTILOJEN PERUSKORJAUS

TEKIJÄ/T: Antti Eerik Olavi Hartikainen

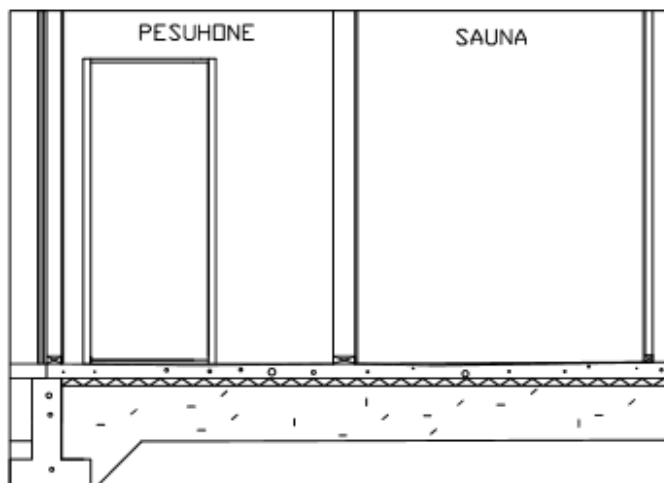
Kuva 12 leikkaus A-A 1:50 nykyiset rakenteet (Hartikainen Antti)

Leikkauskuvissa A-A (kuva 12) näkyy nykyiset seinä- ja lattia rakenteet sekä jälkimmäisessä kuvassa 13 niihin suunnitellut muutokset.

Nykyinen ulkoseinärakenne muodostuu seuraavasti: uloimpana seinässä on pontatusta laudasta tehty julkisivu vaakaan. Laudat ovat 120 mm x 20 mm kokoisia. Julkisivun jälkeen on 20 mm leveä tuuletusrako, johon kuuluu myös pystykoolaus julkisivulaudoitusta varten. Tuuletusraon jälkeen on 10 mm paksu tuulensuojalevy. Tuulensuojalevystä seuraavaksi on 100 mm puurunko ja villaeriste. Rungon sisäpuolella on ilmeisesti käytetty tervapahvia höyrysulkuna, jonka päälle on laitettu 13 mm lastulevy. Lastulevyn pintaan on liimattu muovitapetti.

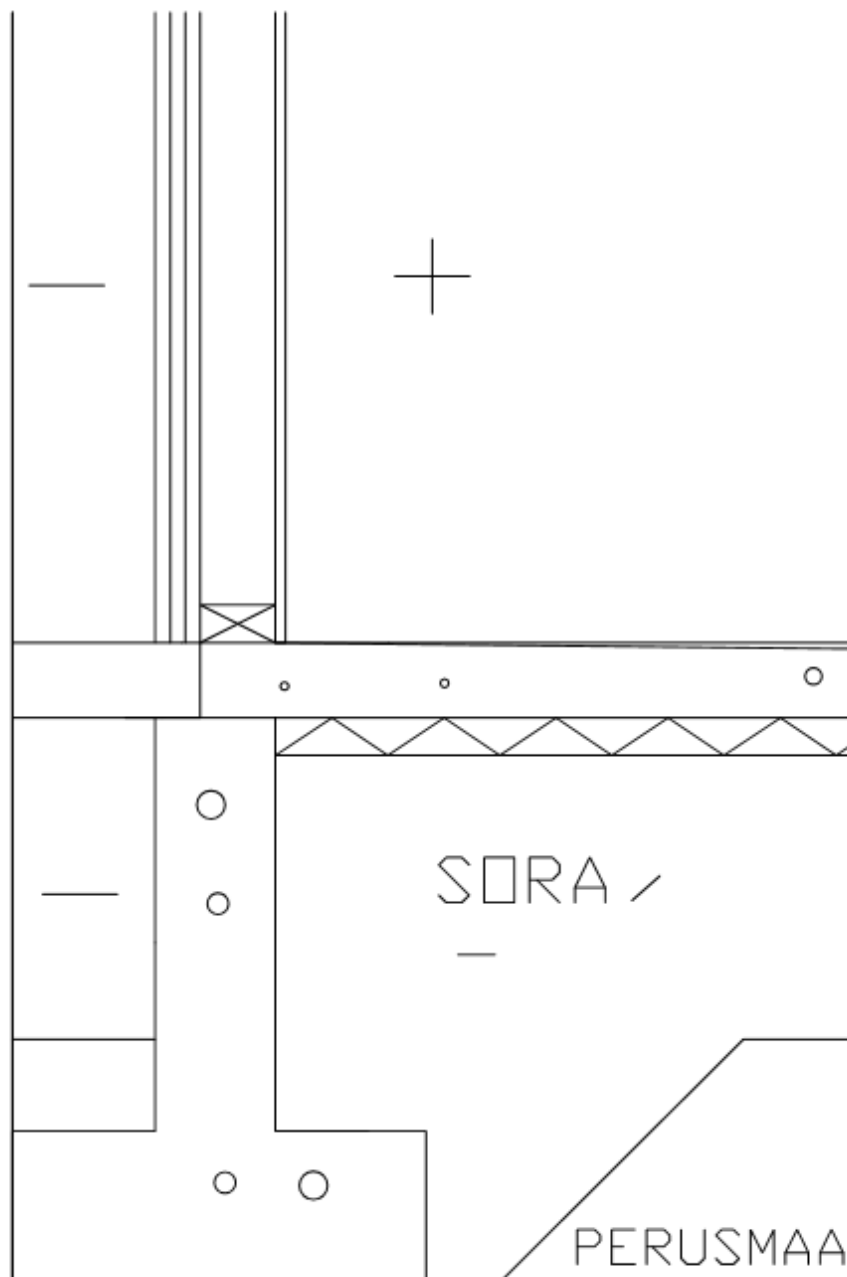
Kuva 14 Lattian ja seinän rakenteet nyt pesuhuoneessa 1:10 (Hartikainen Antti)

Ennen korjausta pesuhuoneen ja saunan lattia rakentuu seuraavasti (kuva14): ensimmäisenä valua on nostettu soralla 380 mm maanpintaan nähden, jonka jälkeen valun alle on laitettu 50 mm polystyreeni eriste. Eristeen päälle on valettu 100 mm paksu betonilaatta. Saunan kohdalla betonin päälle ei ole laitettu muuta rakennetta mutta suihkun kohdalla betonin päälle on liimattu muovimatto, joka on nostettu seinälle ja seinältä tuleva muovitapetti on liimattu muovimaton päälle.

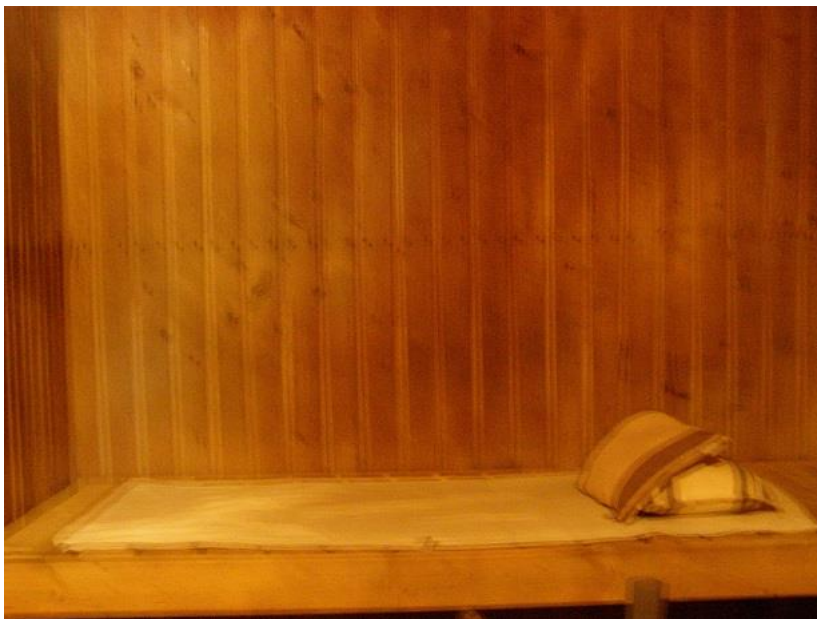
Kuva 17 Kohteen sauna nykyisellään (Hartikainen 2015.)

Saunan muusta rakennuksesta erottava seinä rakentuu 125 mm:n hirsiseinän ympärille. Hirsiseinän saunan puolella on 50 mm eristettä, jonka päällä on alumiinipaperi, rimoitus sekä panelointi (kuva 17).

Seinään ei korjauksessa käytännössä tule rakenteellisesti mitään uutta vaan vanhat koolaukset eristeineen uusitaan ja seinään asennetaan uusi alumiinipaperi sekä panelointi.

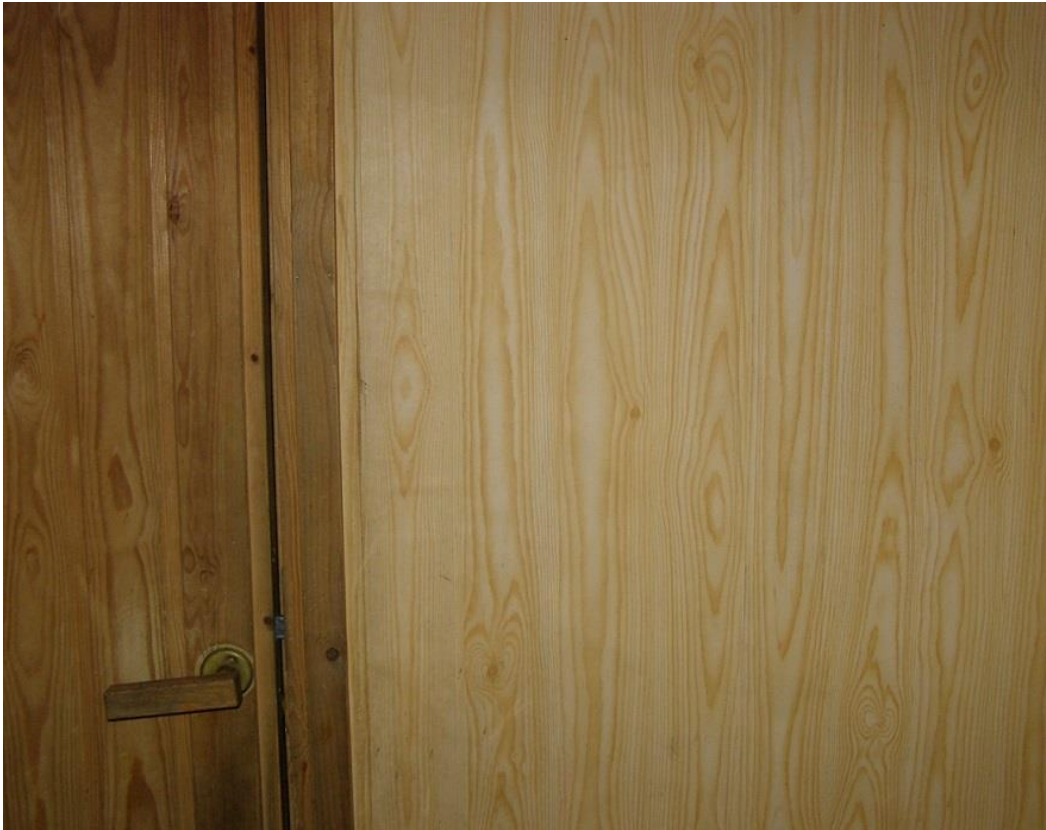
Nykyiset rakenteen muodostuvat 175 mm:n paksun eristetyn puurungon molemmin puolin. Rungon molemmilla puolilla on 13 mm kipsilevy, jonka pintaan suihkun puolelle on liimattu muovitapetti. Kodinhoituhuoneen puolella kipsilevyn päälle on laitettu laatoitus.

Kuva 20 Pesuhuoneen ja kodinhoitohuonen välinen seinä (Hartikainen 2015.)

Pesuhuoneen seinät on kauttaaltaan tapetoitu samanlaisella muovimatolla (kuva 20).

Suunnitellut korjaukset tuovat suihkunpuolelle seinään kipsilevyn tilalle 8 mm:n Kaakelilujan, jonka päälle laitetaan tarvittava vedeneriste. Vedeneristeen päälle laitetaan 250 mm x 200 mm laatoitus.

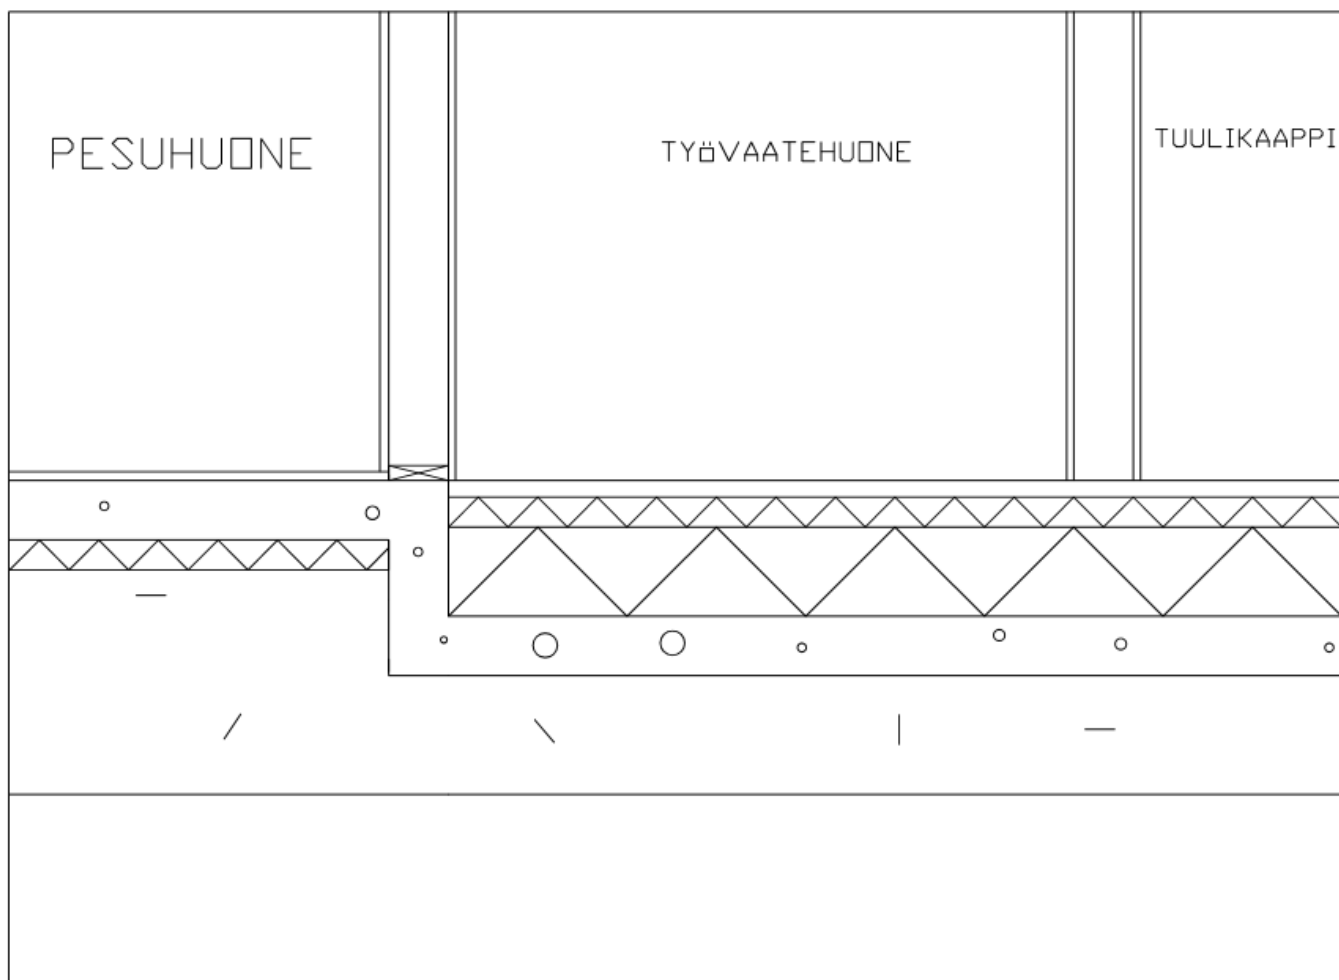
Kuva 21 Seinärakenteita 1:10 (Hartikainen Antti)

Pesuhuoneen puolella seinässä on muovitapetti, jonka alla on 13mm:n lastulevy. Lastulevyn jälkeen on 100 mm eristetty puurunko, jota työvaatehuoneen puolella peittää panelointi (kuva 21).

Tässä seinässä on myös korjauksen yksi kriittisimmistä kohdista, sillä betonilaatan pinta laskee huomattavasti alemmas pesuhuoneesta työvaatehuoneeseen mentäessä. Korjaukset on tehtävä erityisen huolellisesti, jotta rakenteista tulee

Korjauksessa muovitapetin alla oleva lastulevy otetaan pois ja sen tilalle laitetaan 8 mm kaakeliluja. Kaakelilujan päälle tulee saumoihin ja ruuvien kohdalle vedeneriste. Vedeneristeen päälle laitetaan 200 mm x 250 mm laatoitus. Tarvittaessa myös seinän runko sekä eristeet uusitaan, jolloin koolausväli muutetaan K400.

riittävän tiiviit veden kulun estämiseksi pesuhuoneesta. Myös pesuhuoneen oviksi tullaan valitsemaan tarpeeksi tiiviit ovet, jotka estävät veden kulkua.

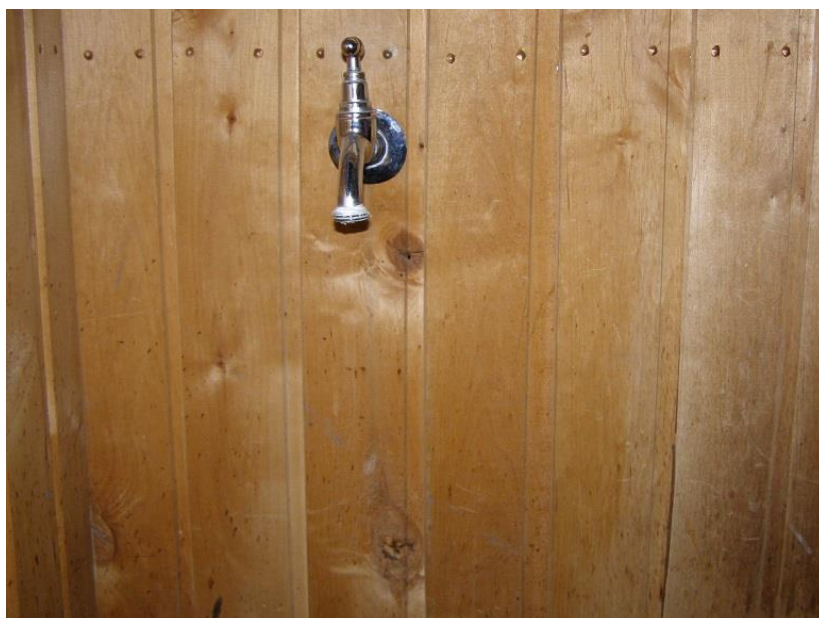
Kuva 22 Työvaatehuoneen seinä (Hartikainen 2015.)

Suunniteltu korjaus tälle seinälle on paneelien uusiminen 120 mm x 12 mm paneelilla sekä uusi listoitus. Myös vanha pesukoneen vesipiste (kuva 22) poistetaan nykyisen työvaatehuoneen seinästä.

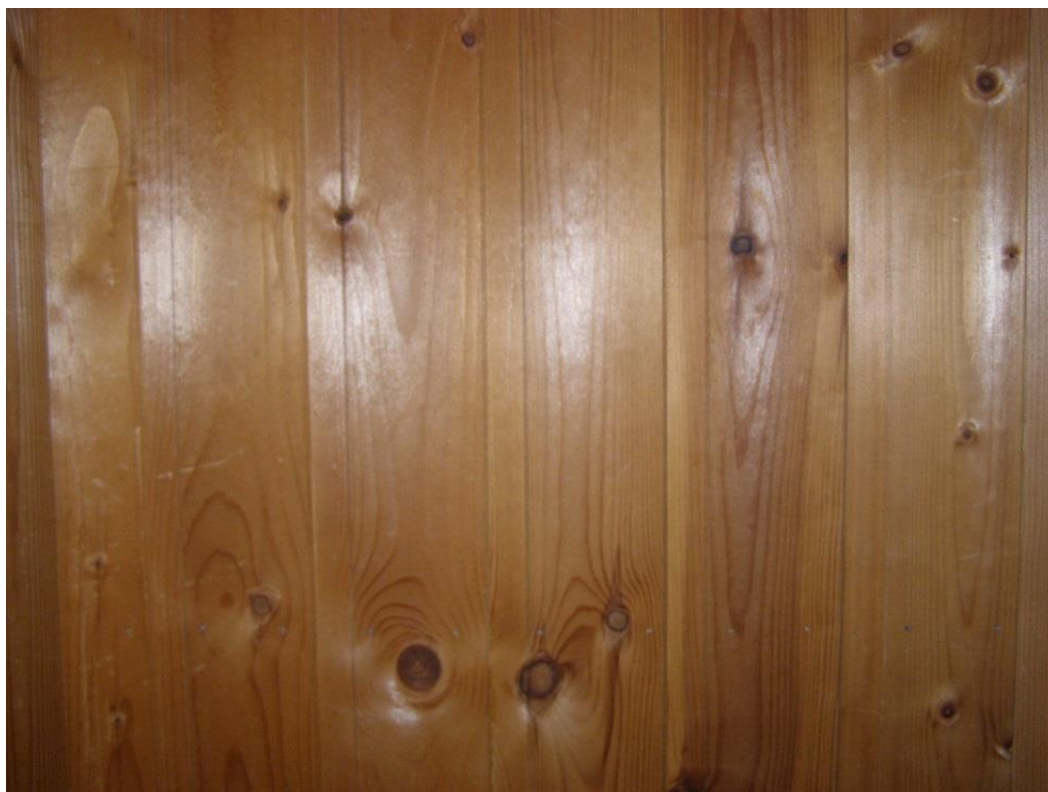
Nykyiset ulkoseinät, pois lukien pesuhuoneen seinä, korjattavalla alueella muodostuu nykyisellään seuraavasti: kantavana rakenteena seinässä on 100 mm:n paksu eristetty puurunko. Sisäpuolella rungon päälle on laitettu tervapahvi ja sen jälkeen seinä on paneloitu 14 mm:n paneelilla. Ulkopuolella seinään on laitettu 10 mm:n tuulensuojalevy, jonka jälkeen on tuuletusväli sekä ulkoverhous laudoitus pontatusta 120 mm x 20 mm laudasta.

Kuva 23 Ulkoseinän sisäpinta (Hartikainen 2015.)

Ulkoseinissä on tällä hetkellä paneelit sisäpintana (kuva 23). Myös korjauksissa on esitetty paneeleita uudeksi sisäverhousmateriaaliksi, sillä talon ilme haluttiin pitää samankaltaisena.

Suunnitellut korjaukset ulkoseinälle tuovat seinään sisäpuolelle 70 mm:n lisäkoolauksen pystyyn sekä 70 mm lisäeristettä. Lisäkoolauksen päälle tulee höyrynsulkumuovi, jonka päälle asennetaan uusi vaakarimoitus sekä 120 mm x 12 mm paneelit pystyyn.

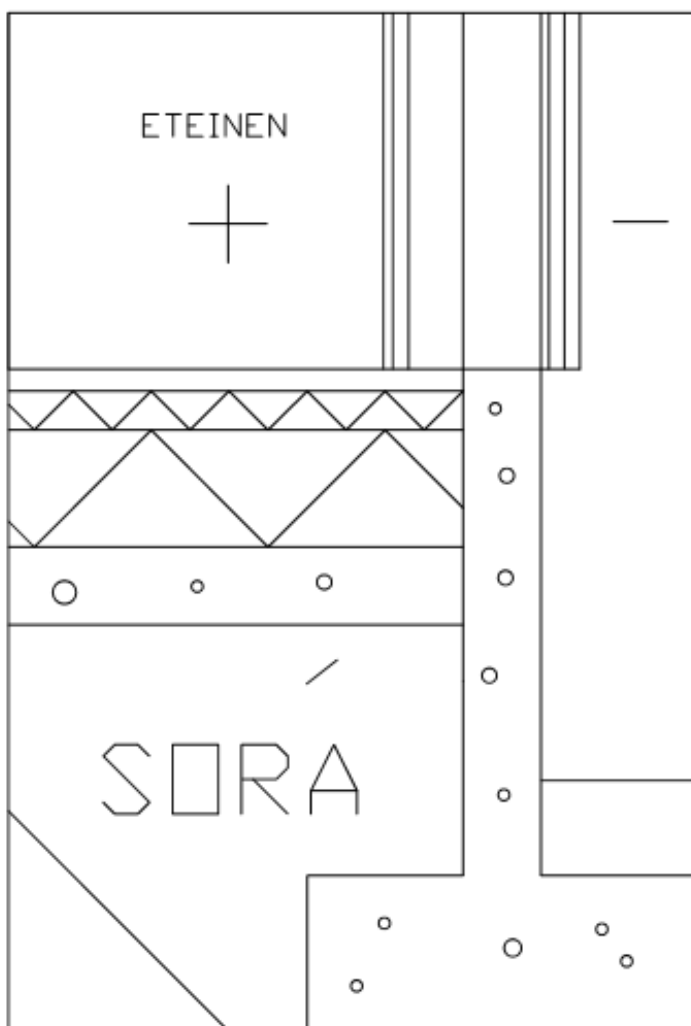
Kuva 26 Eteisen lattian ja seinän leikkaus korjattuna 1:10 (Hartikainen Antti)
Kuvassa 26 leikkaus talon länsiseinältä

Nykyiset rakenteet ovat osa syy korjaukseen, sillä eristeiden määrästä ja kunnosta ei voida olla varmoja, sillä lattiata ei ole uusittu muutoin kuin työvaatehuoneen osalta sitten alkuperäisen rakentamisen 1974. Nykyinen lattia tuntuu talvella kylmältä ja näin ollen on ehdottoman korjauksen tarpeessa. Lattia on myös korjauksen yksi kriittisimmistä kohdista, sillä tietoa ei ole onko esimerkiksi kosteus joskus voinut päästä nousemaan lattiarakenteisiin. Merkkejä kosteudesta ei kuitenkaan ole ollut, joten vaikuttaisi siltä, että sora kerros sekä mahdollinen laatan alapuolinen eristäminen on ollut riittävä, jolloin kosteusvaurioita lattiassa ei ole päässyt syntymään.

Lattia muodostuu maanvaraisesta 10 cm paksusta betoni laatasta. Laatta on ilmeisesti ainakin osittain käsitelty pikeämällä. Tietoa siitä, onko laatta eristetty alhaalta päin, ei ole. Laatan päällä on 180 mm eristettä, ilmeisesti villaa. Eristeen päällä on 28 mm lankkulattia, jonka päälle on laitettu 22 mm lastulevy sekä muovimatto (kuva 26).

Korjauksessa vanhat lämmöneristeet otetaan pois, jonka jälkeen lattiaan asennetaan 150 mm polystereeni eli XPS-eriste vanhojen eristeiden tilalle. XPS-eriste toimii tässä tapauksessa myös riittävänä kosteudeneristeenä, kun se liimataan hyvin esimerkiksi uretaanilla. Eristeiden päälle ei laiteta varsinaista toista höyrynsulkua. XPS-eristeen päälle asennetaan koolaus sekä 50 mm villaa. Koolauksen päälle tullaan asentamaan lopuksi rakennuspaperi sekä 28 mm lankkulattia.

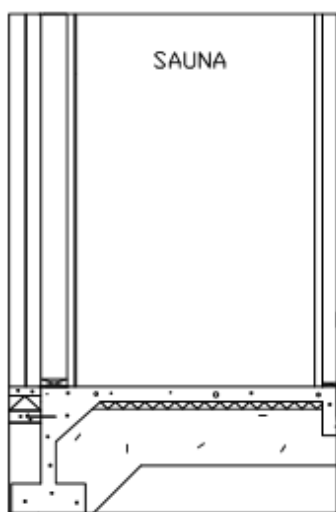
Kuva 30 leikkaus D-D 1:50 nykyiset rakenteet (Hartikainen Antti)

Nykyiset rakenteen muodostuvat seinään saunasta päin katsottuna seuraavasti (kuva 30); aluksi seinässä on panelointi, jonka alla on rimoitus, jolla panelointi on irrotettu seinästä. Seinän alareunassa on peltalista, joka on nostettu seinälle paneloinnin alle. Rimoituksen alla on alumiinipaperi. Seinärunkona on 175 mm paksu eristetty puurunko. Puurungon takana on 1987 rakennetun laajennuksen vessan seinä, jossa on 100 mm paksu tiilimuuraus. Tiilimuurauksen päällä on laatoitus.

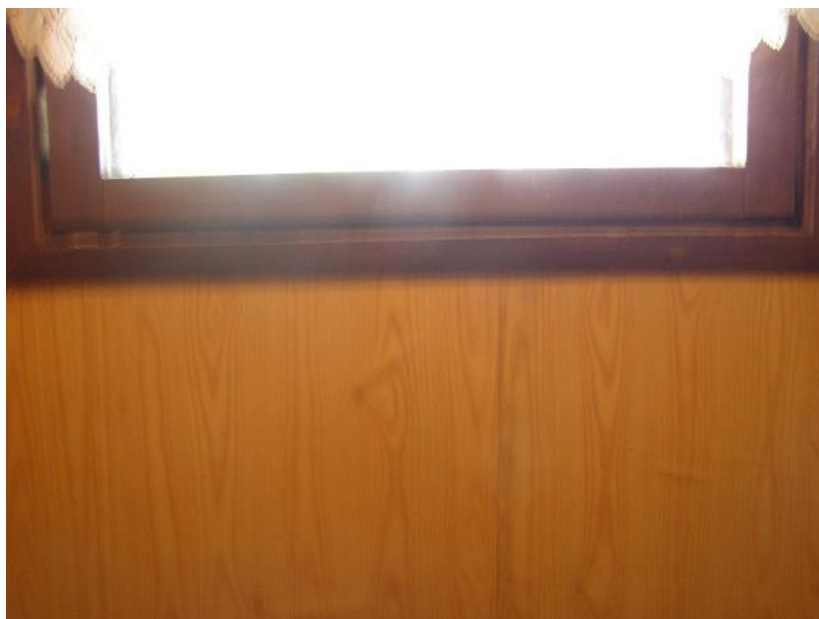
Kuva 32 vaihdettava ikkuna pesuhuoneessa (Hartikainen 2015.)

Kuvassa 32 esitettävässä ikkunassa on huono lämmöneristävyys.

Remontissa vaihdetaan vanhojen ovien ja ikkunoiden (kuva 32) tilalle uudet modernit ovet ja ikkunat. Saunan ovi uusitaan. Pesuhuoneeseen tulee kaksi uutta ovea 9 x 21m. Työvaatehuoneen ja tuulikaapin väliin tulee uusi puinen väliovi mutta vanha ovi säilytetään tuulikaapin ja eteisen välissä. Pesuhuoneeseen ja työvaatehuoneeseen vaihdetaan uudet modernit ikkunat, jolloin ikkunoidenkin lämmöneristävyys paranee.
