ERILAISTEN KELIRIKKORA- KENTEIDEN ARVIOINTI

TEKIJÄ/T: Tuomas Rissanen

Field of Study Technology, Communication and Transport			
Degree Programme Degree Programme In Construction Engineering			
Author(s) Tuomas Rissanen			
Title of Thesis Evaluation of Different Types of Frost Heave Structures			
Date	22 October 2015	Pages/Appendices	26/39
Supervisor(s) Mrs. Mervi Heiskanen, Lecturer and Mr. Juha Pakarinen, Lecturer			
Client Organisation /Partners Destia Oy, Oiva Huuskonen			
<p>Abstract</p> <p>This thesis deals with the evaluation of different types of frost heave structures. Two sites were observed from Juva's contract area where three different types of structural improvements have been used. Improvements on the sites have been made to improve the passability during frost heave. The aim was to gather measurement data from these method improvements which have been applied on the sites, especially where a stone cutter has been used, which is a method that Destia is trying to productize</p> <p>The literature review discusses ground frost and frost heave in general, as well as the problems which they cause. It also goes over the three different types of structures and gives an ove

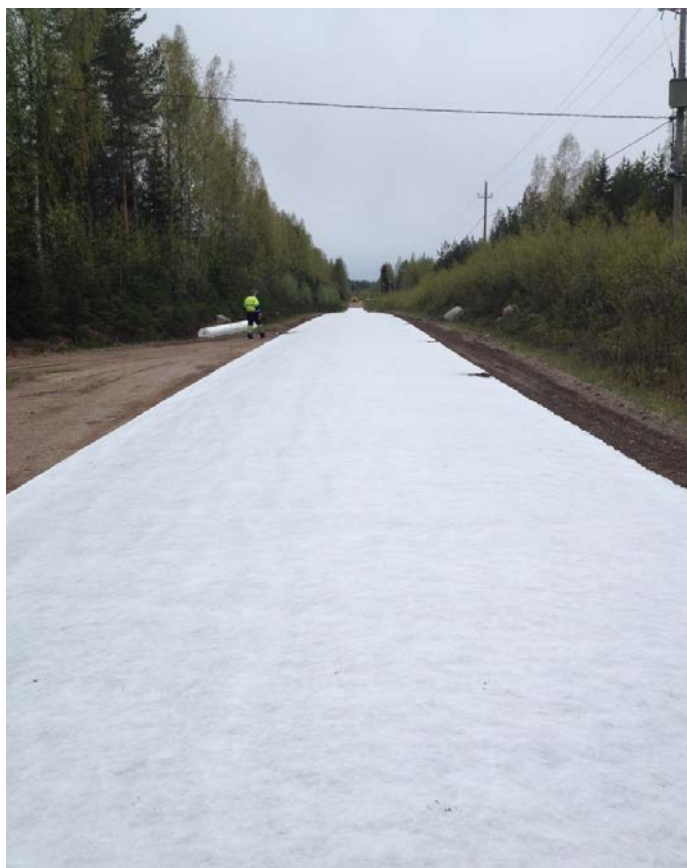
Kuva 4. N3-luokan suodatinkangas valmiiksi levitettynä murskeen ajoa varten (Rissanen 2015-05-25)

Suodatinkangasrakennetta on käytetty yleisesti kelirikkohteiden parannukseen. Kyseinen rakenne tehdään niin, että vanhan tierungon päälle levitetään suodatinkangas (Kuva 4), jonka ideana on estää vanhan routivan rakenteen ja uuden korjatun rakenteen sekoittuminen. Suodatinkankaaksi levitetään N3-luokan kangasta, jonka päälle ajetaan kantavan kerroksen mursketta (0/32). Murskeen levitys tapahtuu yleensä kuorma-autolla lavalta kippaamalla ohueksi "matoksi". Samalla kun kuljetta- ja käy kääntämässä kuorma-auton, hän voi pois tulleessaan levitellä kerroksen tasaisemmaksi alusterällä, jos kuorma-autossa sellainen on. Kantavan kerroksen paksuudeksi pyritään ajamaan 25 cm mursketta, jonka päälle vielä ajetaan 5 - 10 cm kulutuskerros murske (0/16). Tämän jälkeen uusittu tienpätkä ojitetaan, jolla saadaan tiestä tehtyä oikean levyinen ja estetään tien lässähtämistä liian leveäksi.

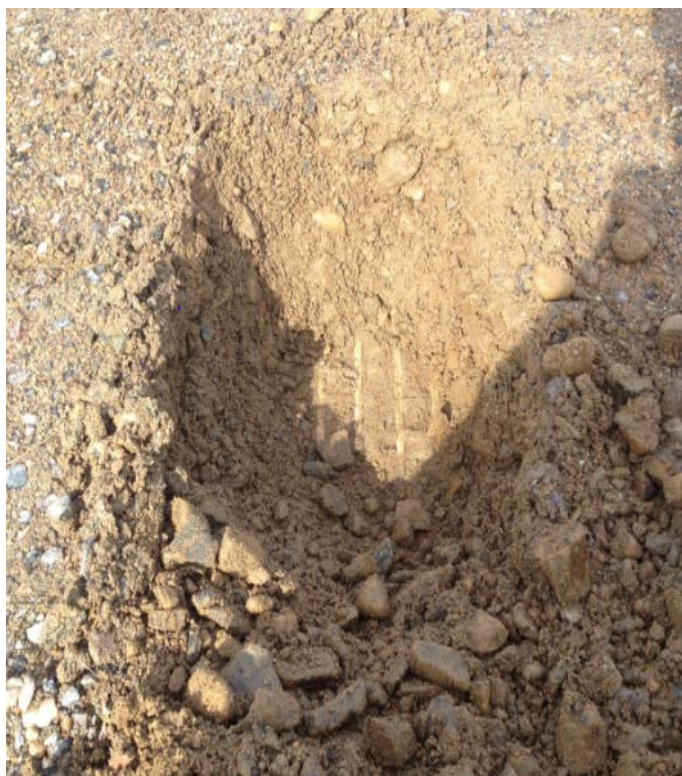
Kuva 5. Kuvassa näkyy geoverkkomattoa kuopan pohjalla (Rissanen 2015-26-5)

Geoverkkorakenne on lähes samanlainen kuin suodatinkangasrakenne, mutta ero tulee tienrunгон päälle levitettävästä kankaasta. Tutkimuskohteessani geoverkko oli suodatinkangasta, joka oli sitten vahvistettu muovisella verkkorakenteella. (Kuva 5) Tämän jälkeen tulee aivan vastaavat työvaiheet kuin suodatinkankaalla tehtävällä parannuksella. Geoverkkorakenteen hinta määräytyy samoin perustein kuin suodatinkankaalla tehtävällä menetelmällä.

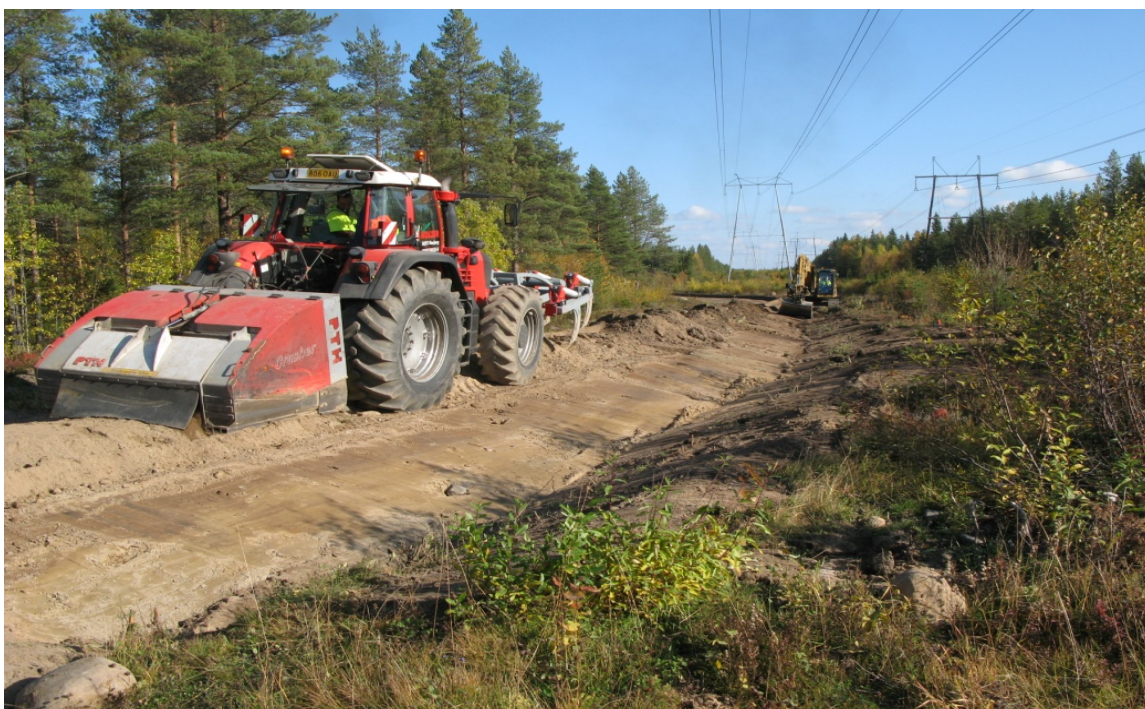
Kuva 6. Kuvassa järeä traktori murskaamassa kiveä. Lisälaitteena edessä hara ja perässä murskain. Kauempana edessä näkyy kaivinkone haraamassa ojaa. Lisäksi mukaan tarvitaan tiehöylä, jossa lisälaitteena täry tiivistykseen, sekä kuorma-auto, jolla hoidetaan kalusto- ja materiaalikuljetukset. (Tirkkonen 2013-08)

Tällä "Tirkkosen menetelmäksi" kutsutulla työllä saavutetaan keskimäärin noin 800 - 900 metriä parannettua tietä päivässä. (Kuva 6) Työn haittapuolena on se, että kovilla sateilla työt joudutaan keskeyttämään, koska muuten tie häiriintyisi liikaa ja voisi johtaa tien kulkukelvottomuuteen. Tämän menetelmän hintaan sopivassa kohteessa ei tarvitse laskea sorastukseen kuuluvia kuluja, koska kaikki aines revitään rakenteesta tai tien reunoilta, joten hinta pysyy varsin vakiona. Menetelmän tiekilometri kustannukseksi tulee 25 000 - 30 000 €/tkm.

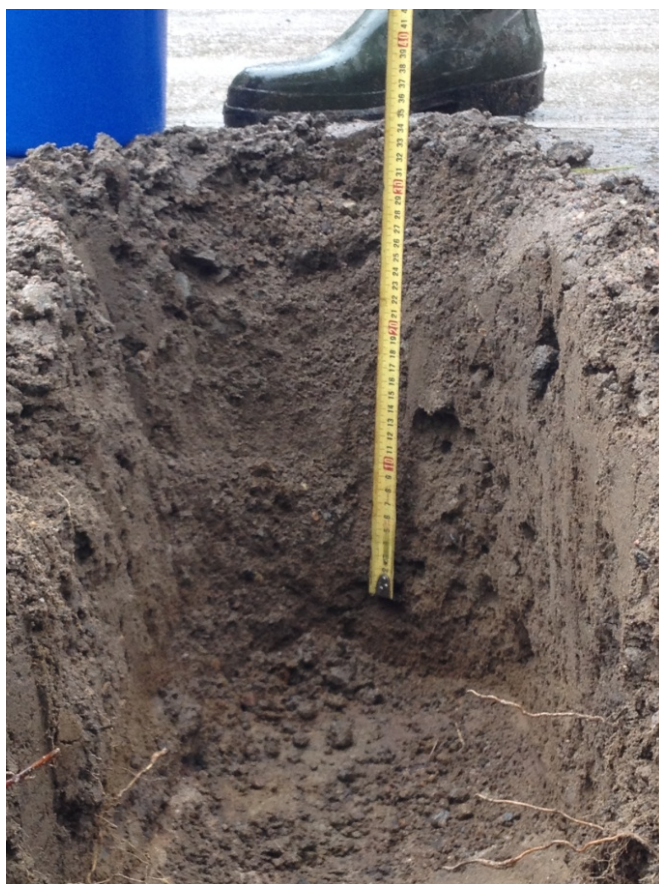
Kuva 8. Koekuopassa mittanauhan alareuna on silmämääräisen kivimurskaimella tehdyn rakenteen ja alla olevan rakenteen rajalla. (Rissanen 2015-05-26)

Havaitsimme, että kivimurskaimella tehtyä rakennetta oli 27 - 35 cm, jonka jälkeen oli 20 cm kerros siltiksi silmämääräisesti arvioitua maa-ainesta. Tämän jälkeen tuli eloperäistä mutaista maata. Var-

mistetun sulanmaan kerros oli tasan yksi metri. Pohjavedenpinnasta ei olla täysin varmoja, mutta tien reunasta 0.8 metriä alaspäin kulki sivuojassa vesi, joten pohjaveden voi olettaa silloin olevan tällä korkeudella tien rakenteessa. 12. paalulle (15178/3/3314) teimme samat tutkimukset kuin edellä. Siellä tehtyä rakennetta oli 29 cm ja varmistettua sulaa maata oli 117 cm. Saaduissa paksuuksissa tulee ottaa huomioon, että teitä sorsastetaan tarpeen mukaan lisäämällä kulutuskerroksen materiaalia, joten heittoja kerrosten paksuuksissa voi olla paikoin.

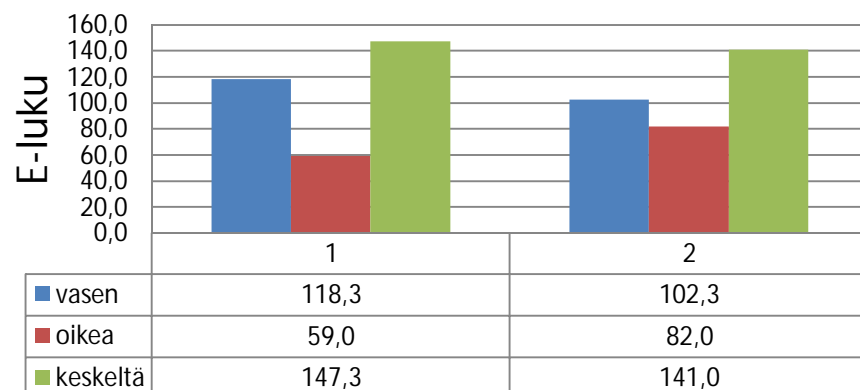
Geoverkko 26.5

Mittauskohta (paalu/nro)	Tulokset pudotuskertoilla								Tulos		Huom
	1.	2.	3.	4.	5.	6.	7.	8.	E2	E2/E1	
15334/1/9595 vas	65	103	105	99	120	119	116	120	118,3	1,82	1.paalu
oik	58	58	65	74	56	62	58	57	59,0	1,02	
kek	80	104	137	125	163	133	152	157	147,3	1,84	
15334/1/7375	60	93	99	104	110	92	105	110	102,3	1,71	2.paalu
	54	74	80	76	80	86	79	81	82,0	1,52	
	104	119	114	139	128	138	140	145	141,0	1,36	
*	58	68	64	63	64	65	69	70	68,0	1,17	Geoverkon alta!!

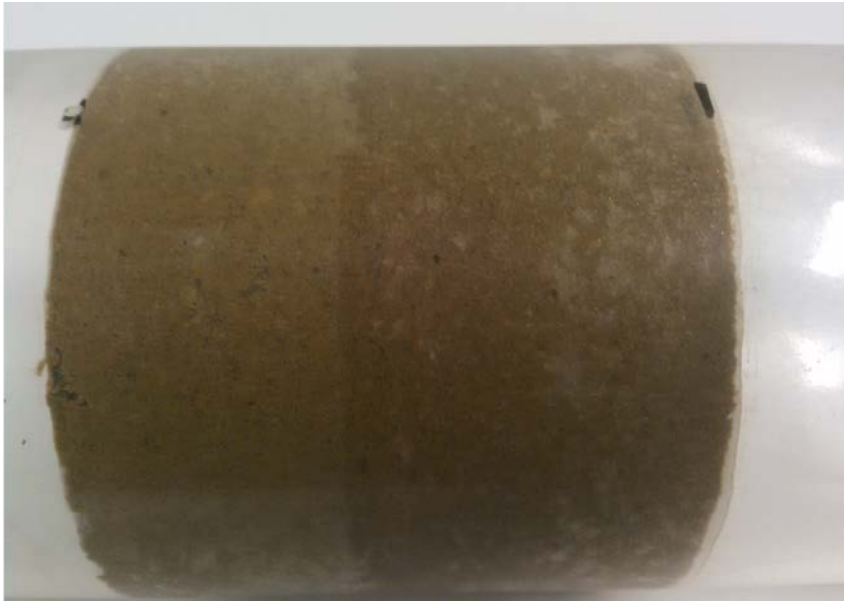
Testiajo 1, Näyte PL12 (A)

- ROUTANOUSUKOKEEN TULOKSET NAYTTEEN S1 OSALTA:
- Kokonaisroutanousu 2.1 mm ja kokonaisroutanousuaika 96.0 h
- Routanoususuhde z24h: 0.014178 ja z48h: 0.024201
- Routanousunopeus v24h: 0.035048 mm/h ja v48h: 0.030370 mm/h
- Siirtyä h24h: 0.8411530 mm ja h48h: 1.4577490 mm
- Segregaatiopotentiaali 24h: 0.72 mm²/h
- Kuormitus: 15.0 kPa

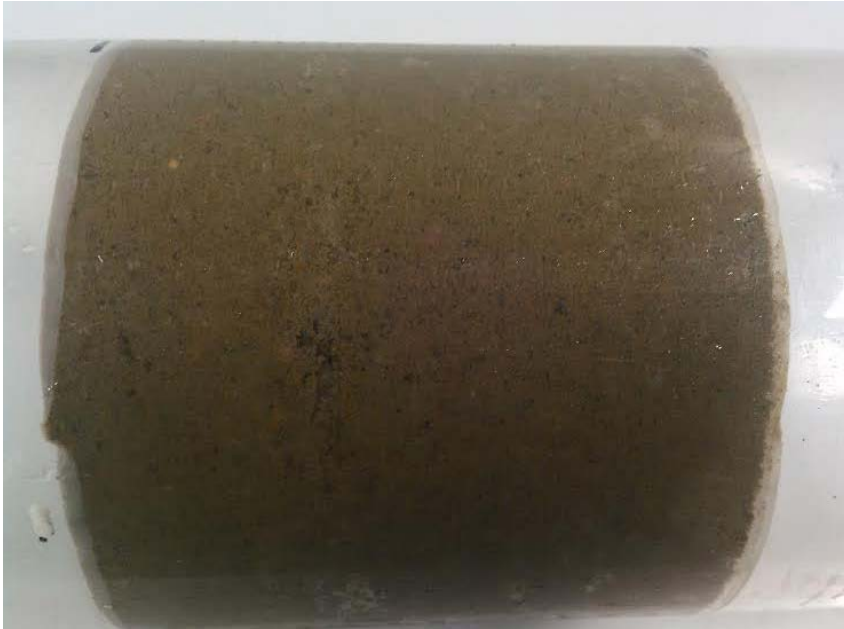
Testiajo 1, Näyte PL6 (B)

- ROUTANOUSUKOKEEN TULOKSET NAYTTEEN S2 OSALTA:
- Kokonaisroutanousu 0 mm ja kokonaisroutanousuaika 96.0 h
- Routanoususuhde z24h: 0 ja z48h: 0
- Routanousunopeus v24h: 0 mm/h ja v48h: 0 mm/h
- Siirtymä h24h: 0 mm ja h48h: 0 mm
- Segregaatiopotentiaali 24h: 0 mm²/Kh
- Kuormitus: 15 kPa

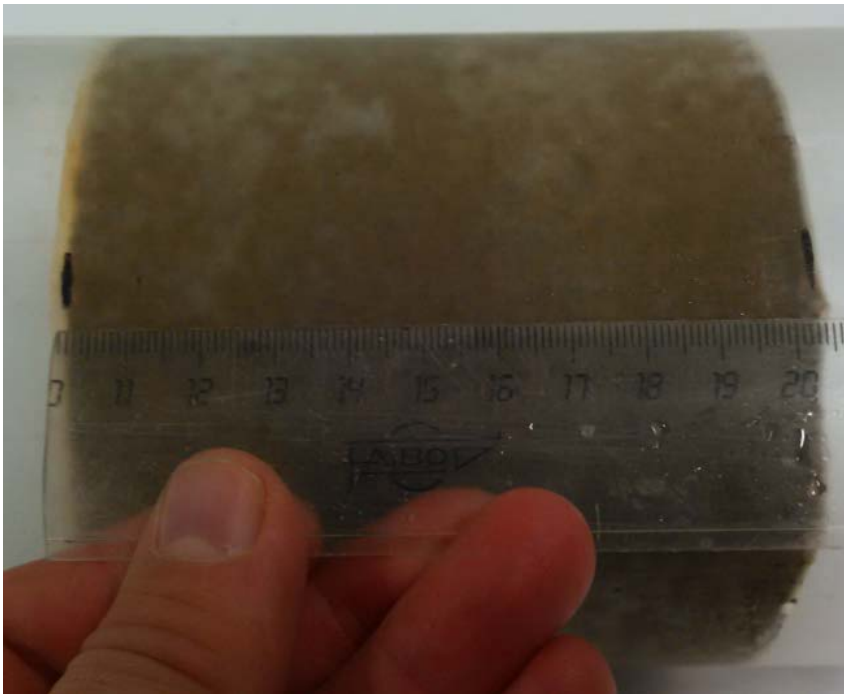
Testiajo 2, Näyte PL2 (A)

- ROUTANOUSUKOKEEN TULOKSET NAYTTEEN S1 OSALTA:
- Kokonaisroutanousu 2.3 mm ja kokonaisroutanousuaika 96.0 h
- Routanoususuhde z24h: 0.020793 ja z48h: 0.030067
- Routanousunopeus v24h: 0.047498 mm/h ja v48h: 0.037145 mm/h
- Siirtymä h24h: 1.1399510 mm ja h48h: 1.7829730 mm
- Segregaatiopotentiaali 24h: 0.98 mm²/h
- Kuormitus: 15.0 kPa
