Opinnäytetyö (AMK)

# HARJUNPÄÄNJOEN YLÄOSAN ALUEEN SIVU-UOMIEN VIRTAPAIKKOJEN KARTOITUS

– taimenen poikas- ja lisääntymisalueina

## A SURVEY OF THE RAPIDS IN TRIBUTARIES OF HARJUNPÄÄNJOKI UPPER AREA

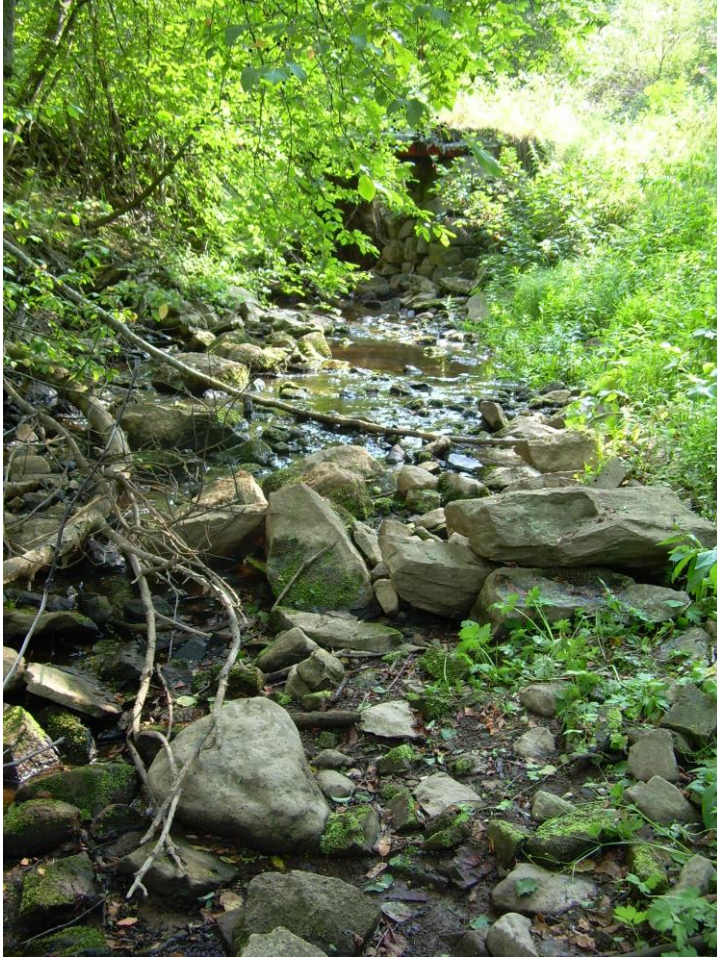
Kuva 4. Kovelinoja, Virtapaikka 1.

Pohjan karkeus	mm	%
Hieno aines	< 2	5
Sora	3-16	
Pieni kivi	17–64	50
Iso kivi	65–265	40
Pieni lohkare	257–1024	5
Iso lohkare	>1024	
Kallio

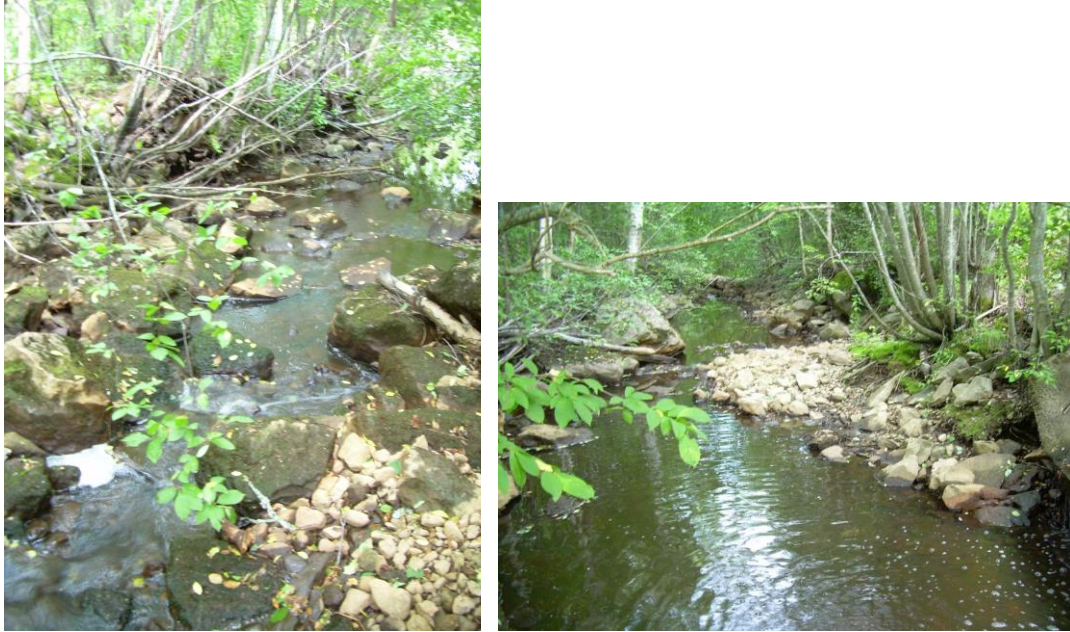
Kuva 5. Kovelinoja, Virtapaikka 2, alaosa.

tehdä vaihteluita. Alueen alaosalla on soraa, joka oli kuitenkin kartoituksen aikana jäänyt kuiville. Soraa voisi lisätä alueen yläosalle, jos vedensyvyys sen sallii. Soraikko auttaisi myös esimerkiksi virtauksen monipuolistamisessa.

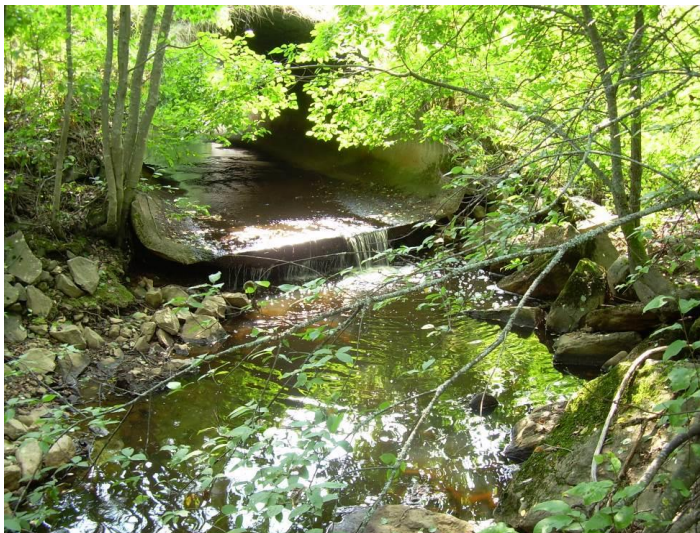
Kuva 6. Siltarumpu, Kovelinoja.

Kuvasta kuusi näkyy tierumpu, joka katkaisee virtapaikan kahteen osaan. Tierumpu muodostaa vähän veden aikaan osittaisen nousuesteen kaloille.

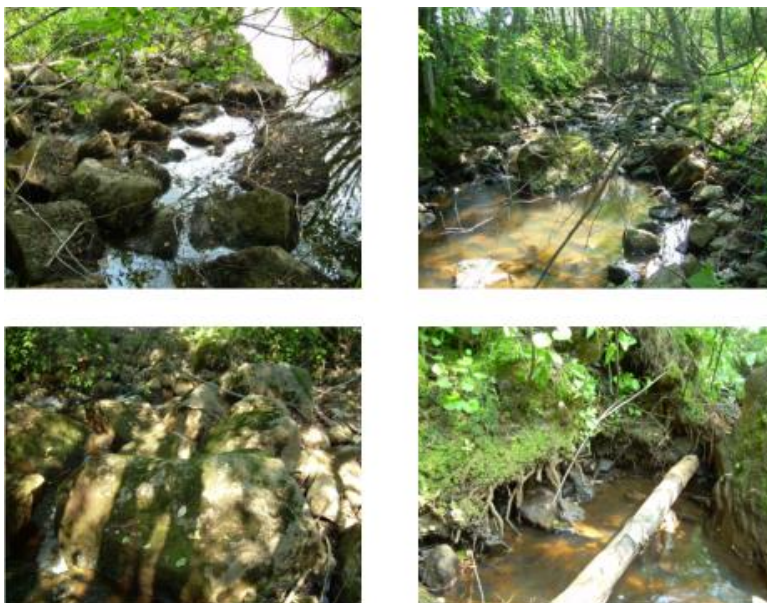
Kuva 7. Kovelinoja, Virtapaikka 2, yläosa.

**Puutteet ja ehdotukset:** Alue on nykyiselläänkin poikasalue. Jos alueesta haluaisi tehdä lisääntymisalueen, pitäisi alueelle lisätä kutusoraikkoa.

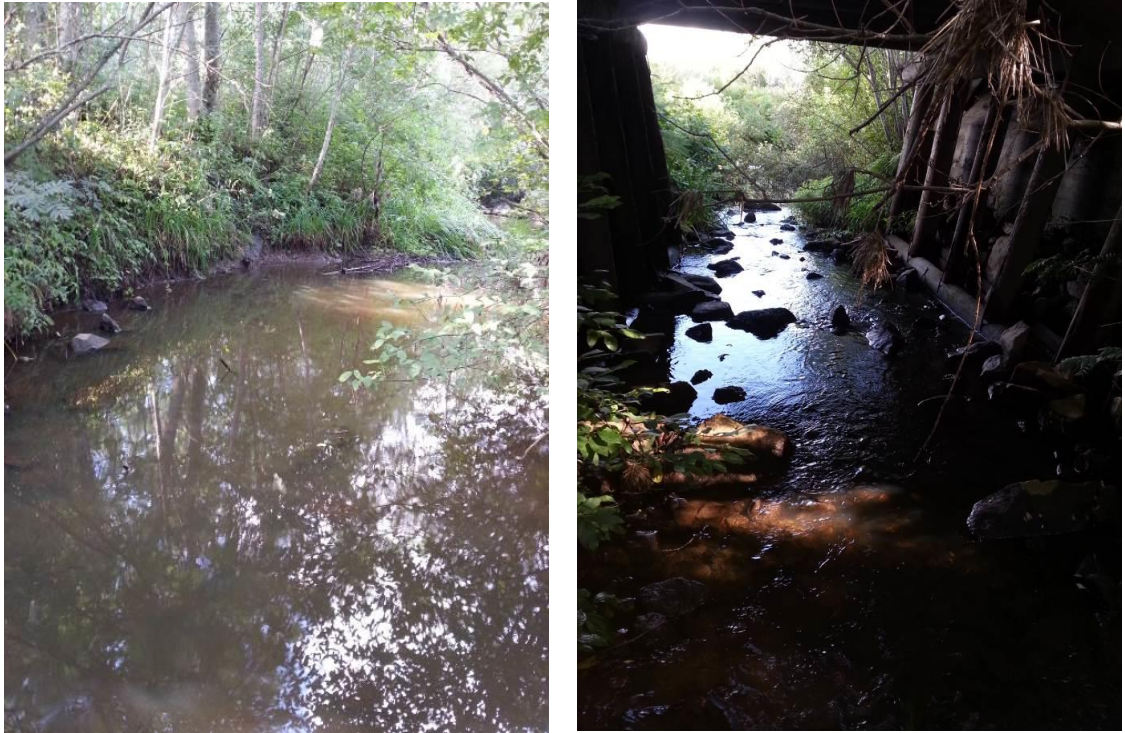
Kuva 8. Kovelinoja, Virtapaikka 3.

Virtapaikka sijaitsee Kovelinmäentien alapuolella. Kartoitetun alueen alaosalla on 10 metrin suvantoalue ja yläosalla 20 metriä pitkä virta-alue. Virta-alueen leveys on keskimäärin 2 metriä ja suvannon 4 metriä. Virtaosassa veden korkeus oli kartoitushetkellä alle 20 cm, suvantoalueella syvempää. Veden lämpötila oli mittaushetkellä 15 °C. Uoma kulkee virtapaikan kohdalla sillan alapuolelta, ja varjostus alueella oli noin 50 %. Pohjan vaihteluita ja piilopaikkoja alueella ei juurikaan ole, kumpaakin pitäisi alueelle lisätä. Kohde ei ole Kovelinojan kunnostuskohteista ensisijainen.

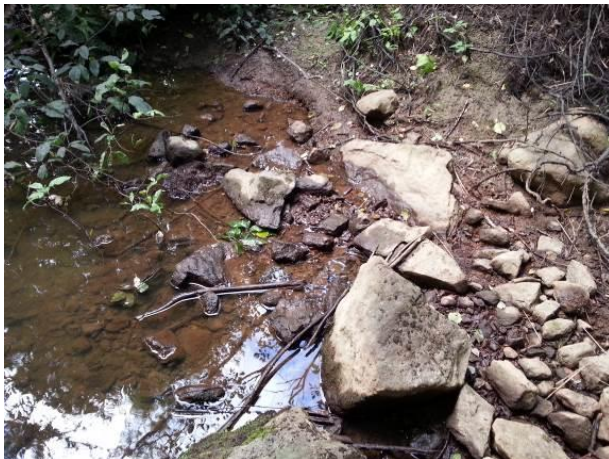
Kuva 9. Kovelinoja, Virtapaikka 4.

Pohjan karkeus	mm	%
Hieno aines	< 2	10
Sora	3-16	
Pieni kivi	17-64	25
Iso kivi	65-265	50
Pieni lohkare	257-1024	5
Iso lohkare	>1024	
Kallio

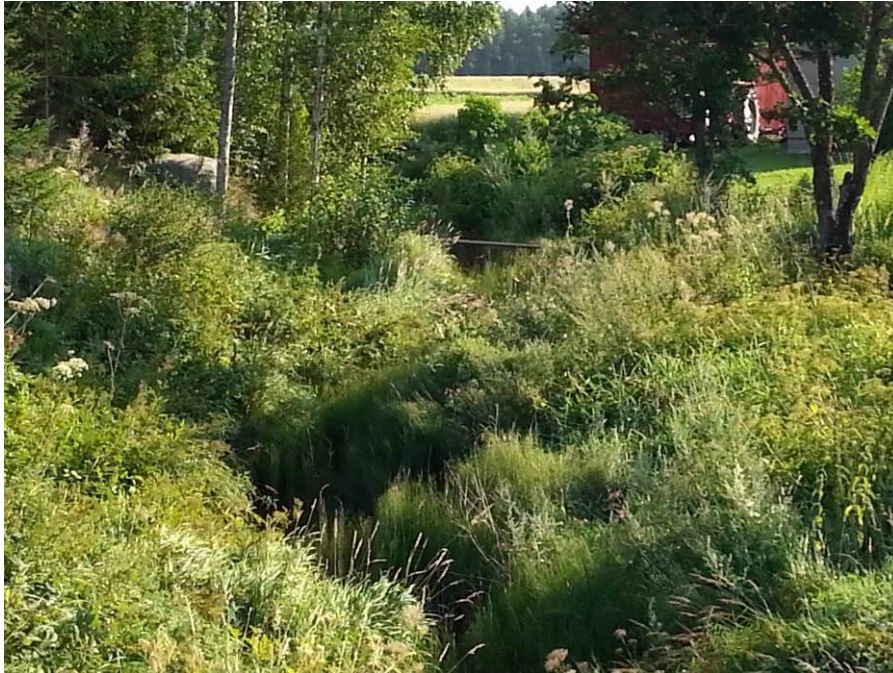
Kuva 10. Uoma virtaa peltojen ja tonttien lävitse.

Oja jatkuu peltojen välissä kapeana uomana (kuva 10), virtapaikoille on kuitenkin jätetty puustoa ja muuta kasvillisuutta suojaamaan uomaa ja antamaan varjostusta. Osa uomasta kulkee suojaamattomana peltojen lävitse.

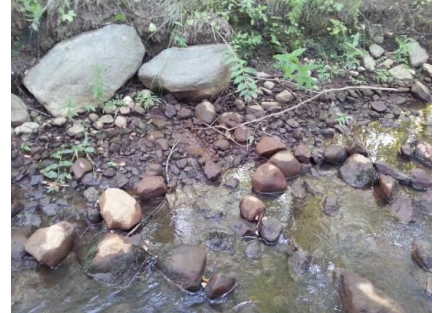
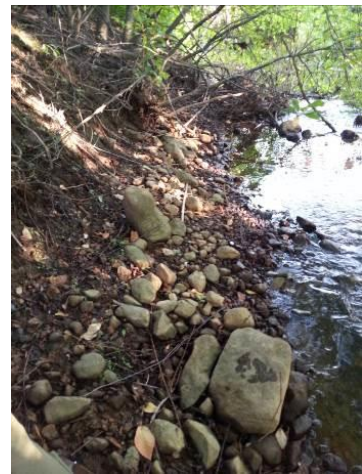
Kuva 11. Kovelinoja, Virtapaikka 5.

Alalla ei ole tarpeeksi piilopaikkoja poikasia varten. Alan yläosassa on pohjapa-  
toja, jotka eivät kuitenkaan muodosta nousuesteit. Ala soveltuu poikasalueeksi  
kunnostettuna, alalle tarvitaan poikasille piilopaikkoja.

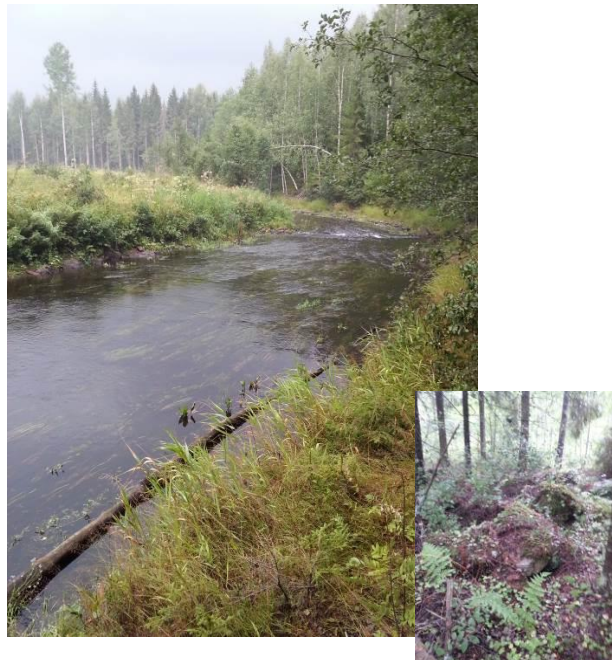
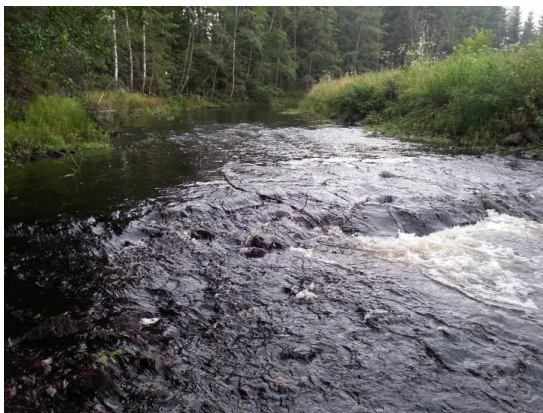
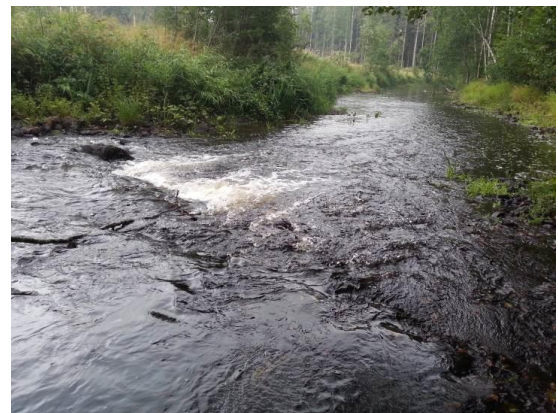
Kuva 13. Kerokoski.

Pohjan karkeus	mm	%
Hieno aines	< 2 mm	5
Sora	3-16 mm	5
Pieni kivi	17-64 mm	40
Iso kivi	65-265 mm	35
Pieni lohkare	257-1024 mm	10
Iso lohkare	>1024 mm	
Kallio		5

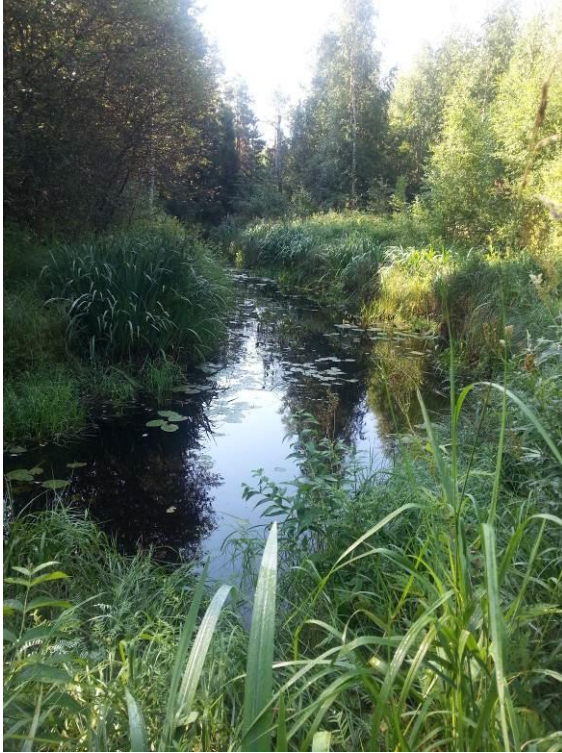
Kuva 15. Juupajoen yläosaa.

Joki muuttuu keskiosaltaan peratuksi ja todella tehdyn näköiseksi (kuva 16), kuitenkin kiviä ja virtausta on enemmän kuin joen yläosalla. Joki kulkee suurimmaksi osaksi metsän läpi. Joen yläosan pohja on savista ja hiekkaista. Joen yläosalla oli kartoitushetkellä kaksi majavan patoa, mitkä osaltaan vaikuttivat veden virtaukseen ja korkeuteen. Yläosalla ei virtausta ja korkeudenvaihteluita ollut juuri havaittavissa (kuva 15).

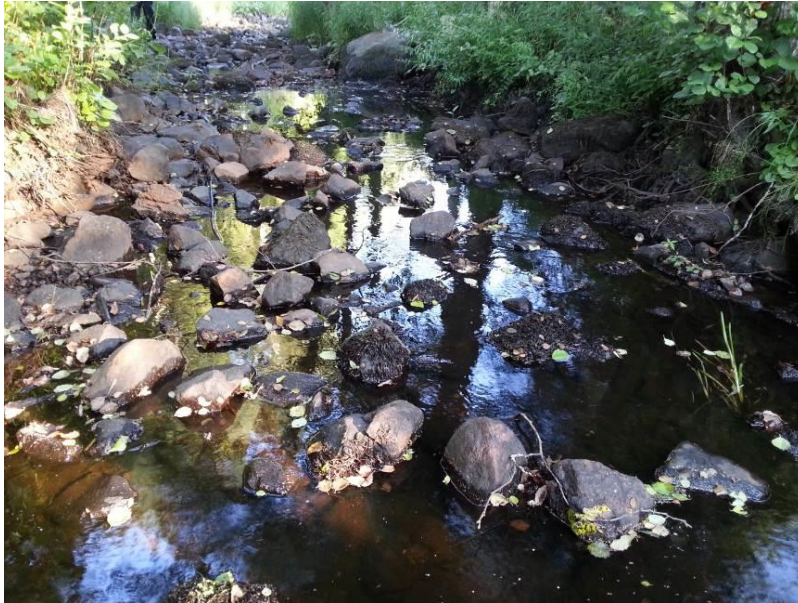
Kuva 17. Juupajoki, Virtapaikka 1.

**Puutteet ja ehdotukset:** Pohjan vaihtelut ovat vähäisiä, ja niitä voisikin alueelle lisätä. Isompien kivien välissä on jonkin verran piilopaikkoja kaloille, mutta niiden lisääminen hyödyttäisi poikasia. Myös virtauksen vaihteluita tulisi alueelle lisätä. Hiekkaa/hienoa ainesta on enemmän kuin joen ensimmäisellä osuudella. Sen joutuminen kivien väliin tulisi estää ennen muita kunnostustoimia, esimerkiksi lasketusaltaalla, hiekaneräimellä tai lietekuopalla.

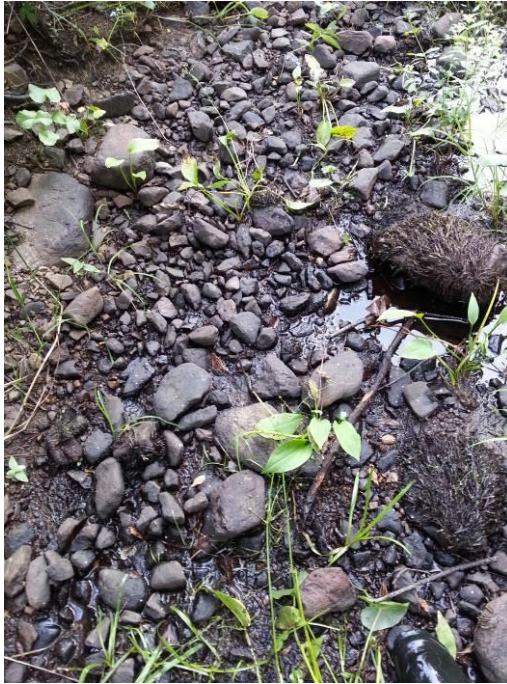
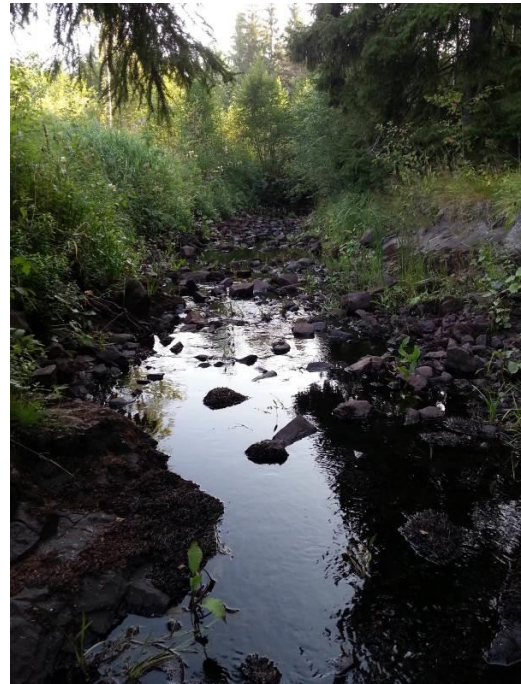
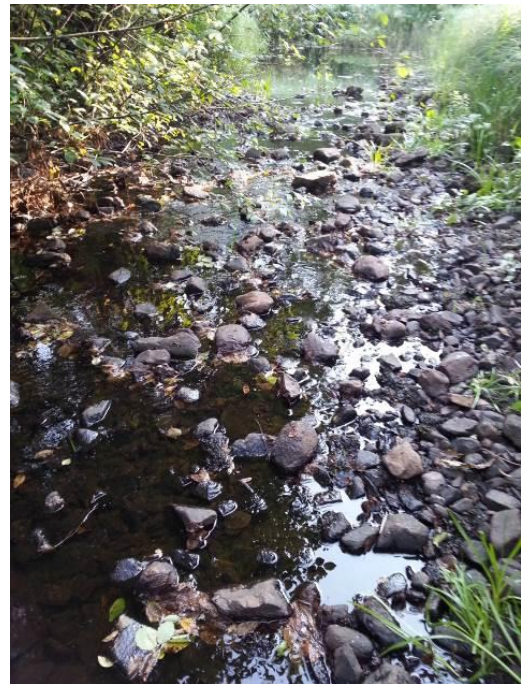
Kuva 18. Juupajoki, Virtapaikka 2.

Kartoitetulla alueella on suvanto- ja koskiosuus. Virtaosuuden keskimääräinen leveys on noin 2,2 metriä ja suvannon 3,5 metriä. Alan pituus on noin 33,5 metriä, josta puolet on kivikkoa ja puolet suvantoa. Veden korkeus oli kartoitushetkellä alle 20 cm, suvannossa alle 60 cm. Veden lämpötila oli mittaushetkellä 17 °C, ja keskimääräinen veden virtausnopeus oli alle 0,2 m/s. Vesisammalta esiintyi noin 30 % kivistä. Uoman vasemmalla rannalla (joen yläosasta katsottuna) on kangasmetsä ja niittyä, oikealla rannalla taas havumetsää. Uoman varjostus oli vain noin 20 %. Pohjan materiaali on soraa ja hiekkaa, jonka päällä on erikoista kiveä (taulukko 8). Pohja ei kuitenkaan ole liettynyt.

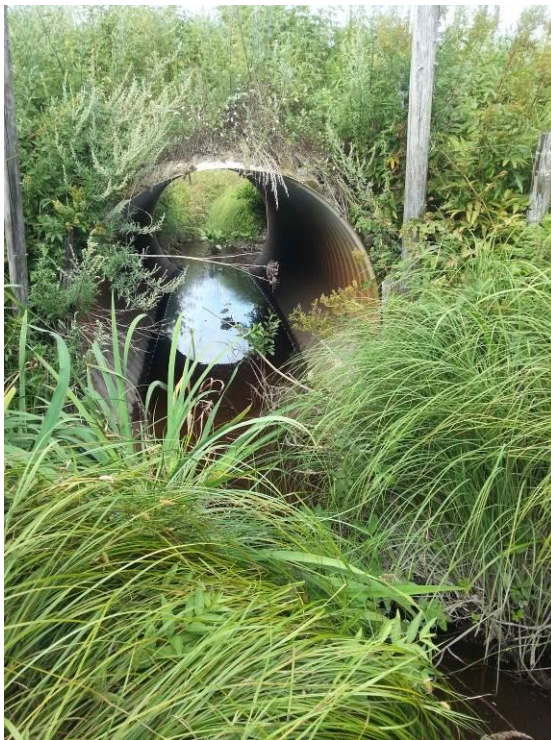
Kuva 19. Siltarumpu Kissainojassa.

Kissainoja alkaa Pikku Salmijärvestä ja laskee Joutsijoen pääuomaan. Ojan alaosa kulkee peltojen välissä, kun taas yläosa ojasta kulkee metsän läpi. Kissainojasta kartoitettiin nousuesteet ja virtapaikat kävelemällä oja läpi. Kalat eivät nykytilassa pääse nousemaan Kissainojaan, Solakosken ja Leineperin patojen estäessä nousun. Myös Kissainojan ensimmäinen koskiosuus muodostaa nousuesteen, osuudella on pudotuskorkeutta monta metriä. Ojan alaosa kulkee kapeana peltojen lävitse, ja uomassa on useita siltarumpuja (kuva 19). Siltarummut eivät kuitenkaan muodosta kaloille nousuestettä. Ojan peltojen läpi kulkevalta alaosalta puuttuu uomaa suojaava puusto lähes kokonaan.

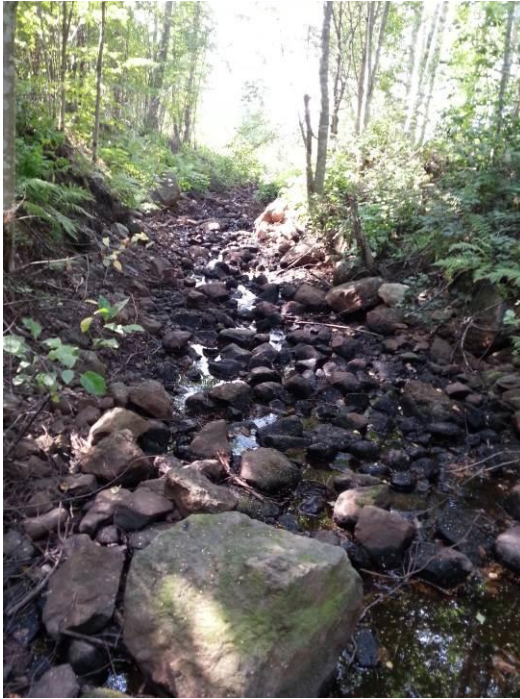
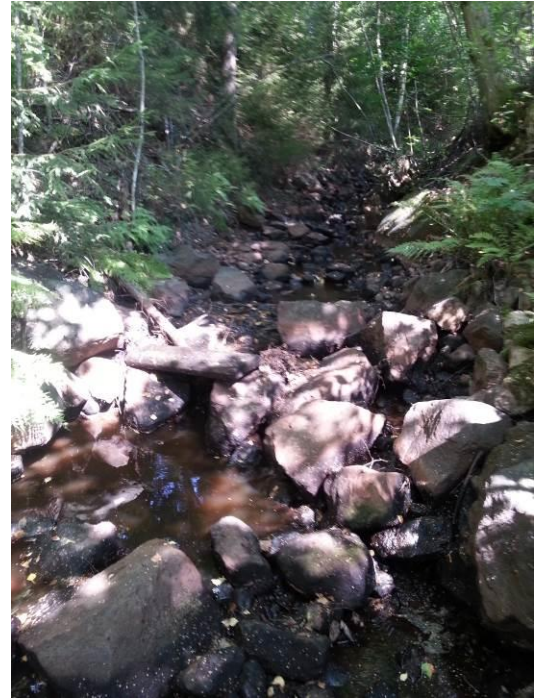
Kuva 21. Kissainoja, Koskialueen 1 alaosa.

**Puutteet ja ehdotukset:** Alalla näkyi kartoitushetkellä taimenen poikasia, joten virtapaikka sopii hyvin poikasalueeksi istutuskaloille. Jos alue halutaan kunnostaa poikasalueeksi luonnonkaloille, tulee kalojen nousu mahdollistaa esimerkiksi luonnollisen oloisella kalatiellä. Alueelle tulisi myös lisätä syvempiä kohtia vanhemmille poikasille, ja poikasten talvehtimistä varten.

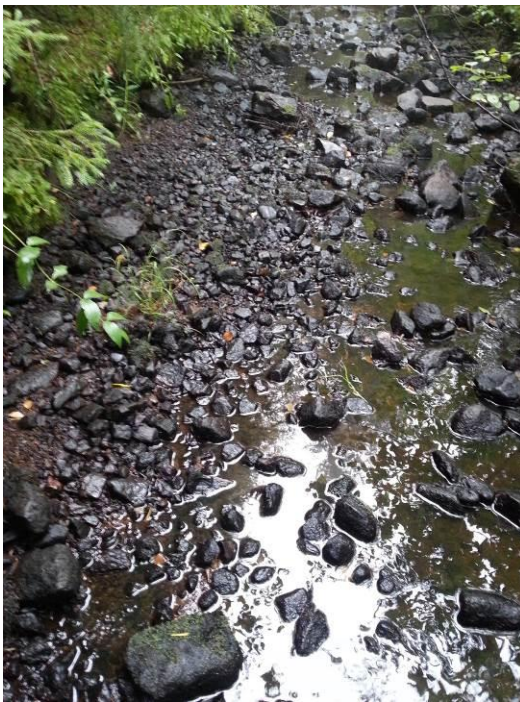
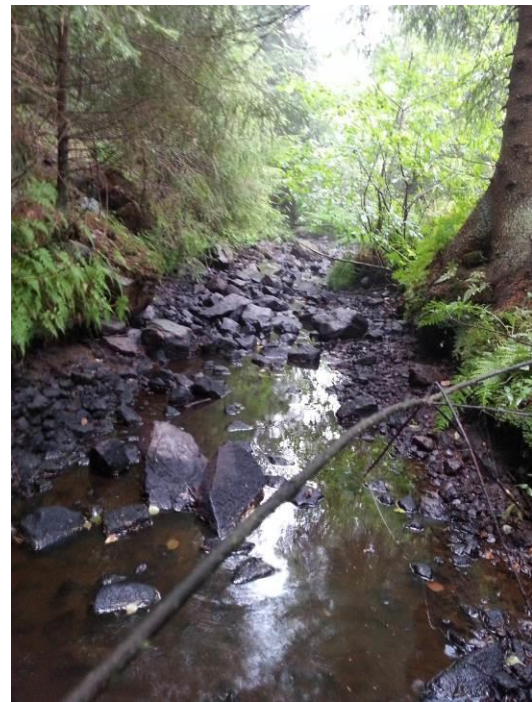
Kuva 23. Kissainoja, Kivikko.

Ennen toista (alavirrasta katsottuna) koskiosuutta on pienempi virtaosuus, kivikko. Kivikon pituus on noin 100 metriä, eikä uomassa ole juurikaan pudotuskorkeutta tai virtausta. Pohja on tasainen, ja suurin osa pohjan materiaalista on pientä kiveä. Pienten kivien joukossa on myös hiekkaa ja hieman suurempia kiviä. Kivikon alaosalla on suvantomaisempi alue.

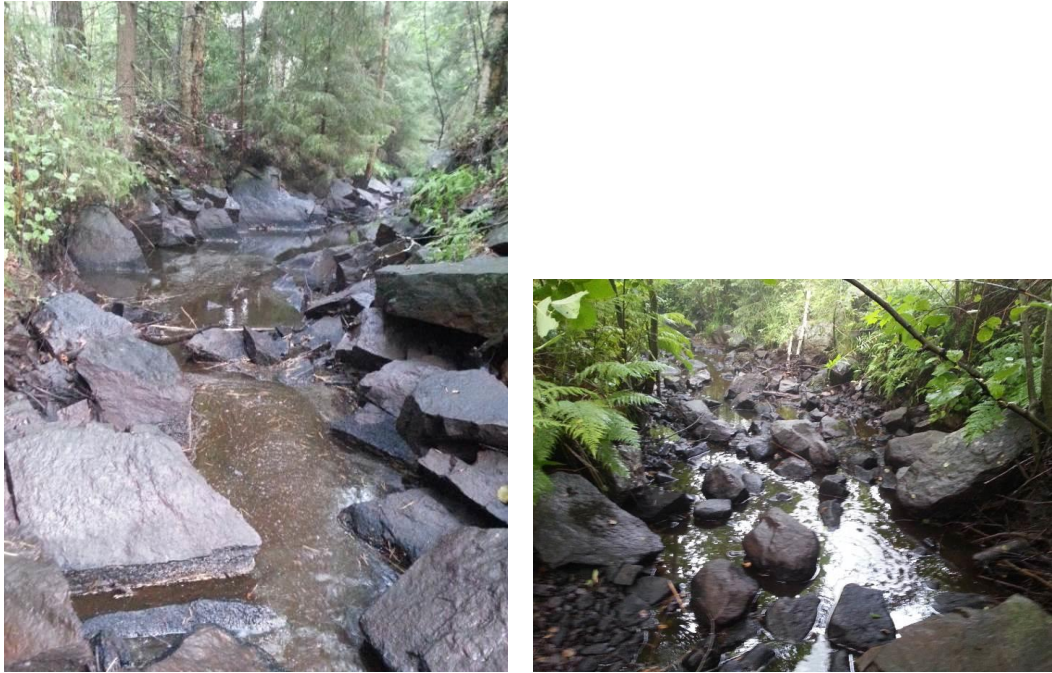
Kuva 25. Kissainoja, Koskiosuus 2.

**Puutteet ja ehdotukset:** Koskiosuudella on enemmän kiviä ja syvyyden vaihteluita kuin kolmannella koskiosuudella. Alueella on myös suvantoa. Uoma mutkittelee, ja reunoilla on valmiiksi kiviä kunnostusta ajatellen. Alue toimisi poikasalueena. Jos alueesta halutaan lisääntymisalue, tulee kunnostuksen yhteydessä alueelle lisätä kutusoraikkoa ja poistaa pääuoman sekä ensimmäisen kosken nousuesteet. Alueelle tulisi tehdä lisää suvantoalueita esimerkiksi kynnystämällä uomaa, ja tekemällä syvempiä alueita.

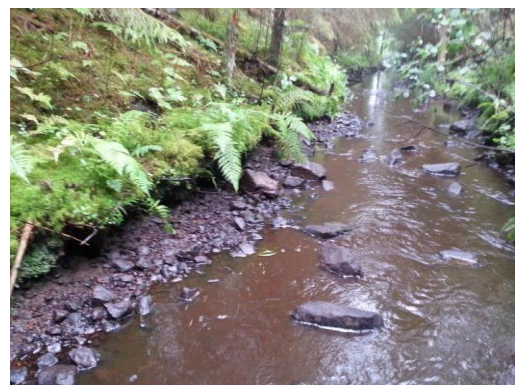
Kuva 26. Kissainoja, Koskiosuus 3.

**Puutteet ja ehdotukset:** Alueelle tarvitaan lisää virtauksen vaihteluita, joita saataisiin esimerkiksi kynnyksillä, virranohjaimilla ja erikokoisilla kivillä. Tasaisen pohjan vuoksi isommilla poikasilla ei ole syvempiä alueita joissa oleskella tai talvehtia. Alueelle tarvitaan myös lisää poikaskivikköä.

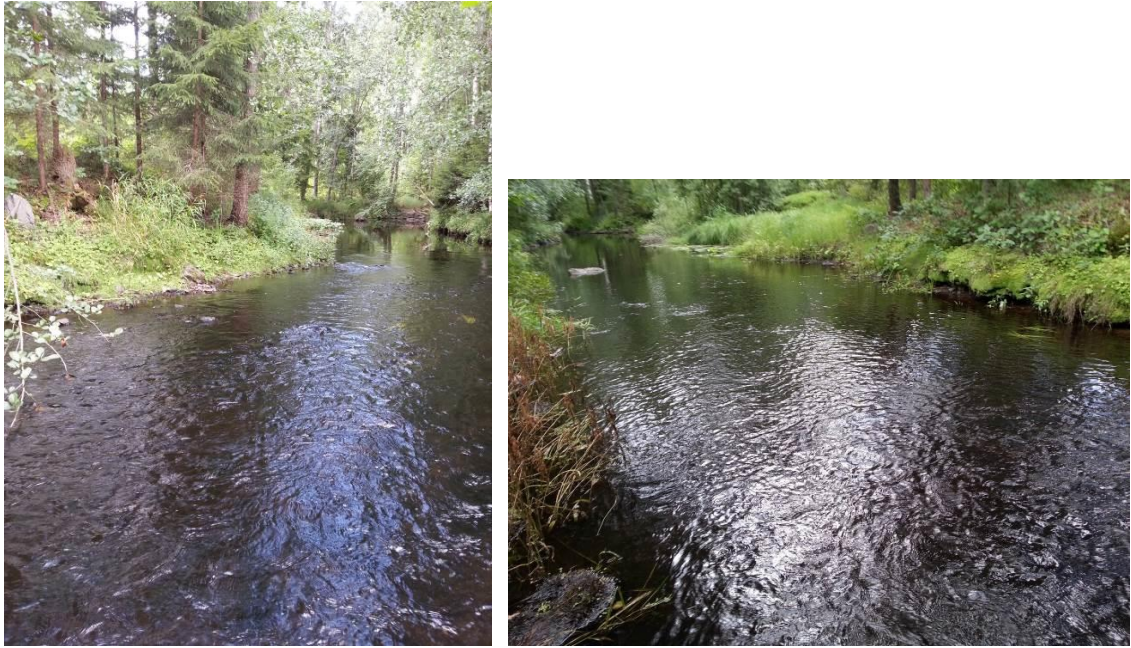
Kuva 28. Joutsijoki, Virtapaikka 1.

**Puutteet ja ehdotukset:** Uoma kulkee tontin lävitse, ja uoman rannoilla on pihaa sekä puita. Perkauksen yhteydessä uomasta pois otettua kiviainesta on jätetty rannoille, josta se olisikin helppo saada takaisin uomaan. Alueelle on helppo päästä koneiden kanssa, edellyttäen tontin omistajan lupaa. Uoma on vahvasti perattua, minkä seurauksena suuria syvyydenvaihteluita ei ole. Uomassa on kuitenkin suvantoalueita, mikä on isompien poikasten ja kalojen talvehtimisen kannalta hyvä asia.

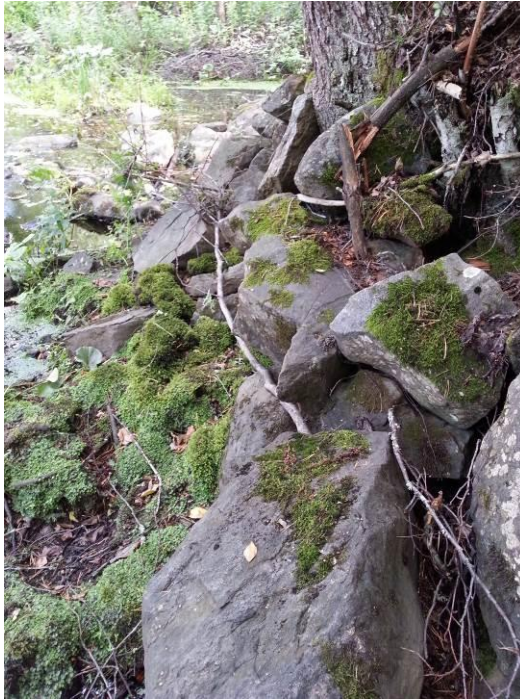
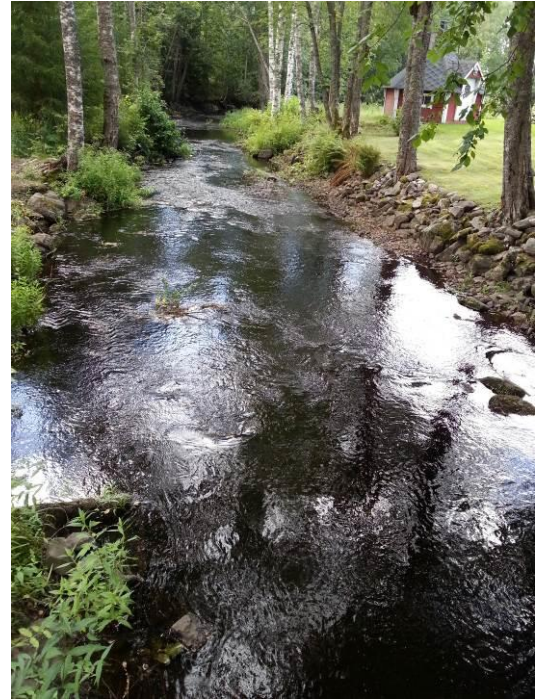
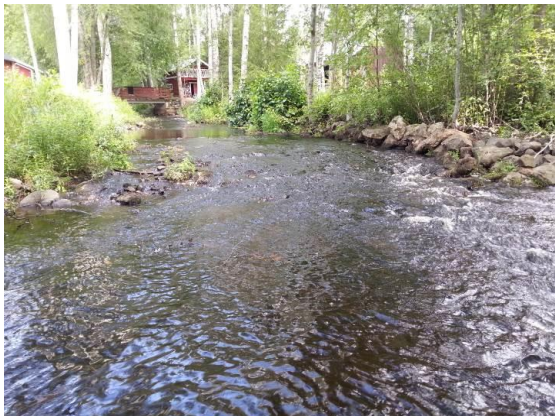
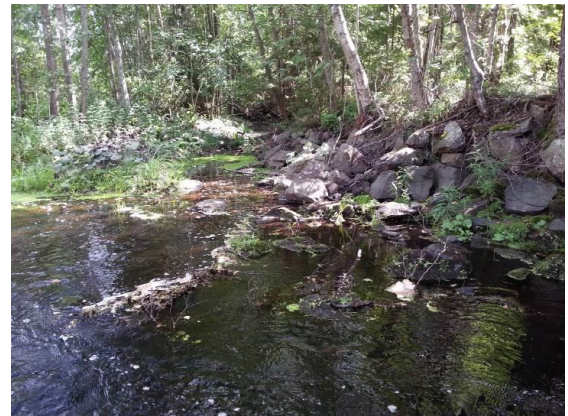
Kuva 29. Joutsijoki, Virtapaikka 2.

Veden virtauksen arvioitiin olevan keskimääräinen (0,2–0,7 m/s), joissakin kohdissa virtaus oli nopeampaa. Virtapaikassa on pudotuskorkeutta yli 10 cm. Kaikissa isommissa kivissä esiintyi vesisammalta. Talon kohdalle tontin omistaja on tehnyt uimapaikan. Sillan kohdalta alavirtaan on nopeavirtaisempi alue, jossa on myös suurin pudotuskorkeus. Uoma jatkuu koskiosuuden jälkeen paikoittain suvantona, ja paikoittain virtaavana (kuva 27).

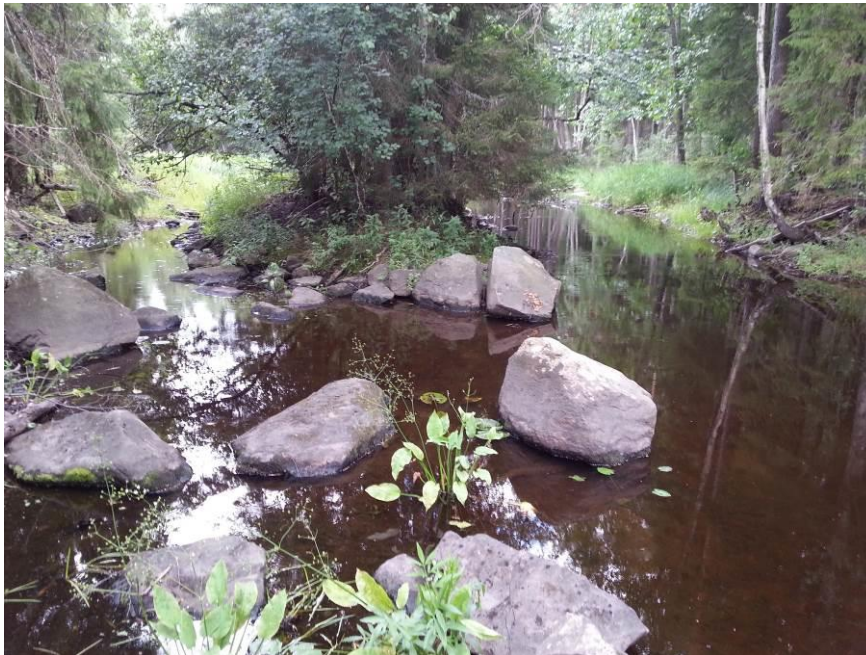
Kuva 30. Hirvikoski.

Keskellä uomaa on ”saari”, jonka oikealla puolella (ylävirrasta katsottuna) kulkevassa uomassa on tasainen pohja, jonka seassa on hienoa ainesta. Veden lämpötila oli kartoitushetkellä noin 21<sup>o</sup>C. Uoman leveys on noin 15–20 metriä.

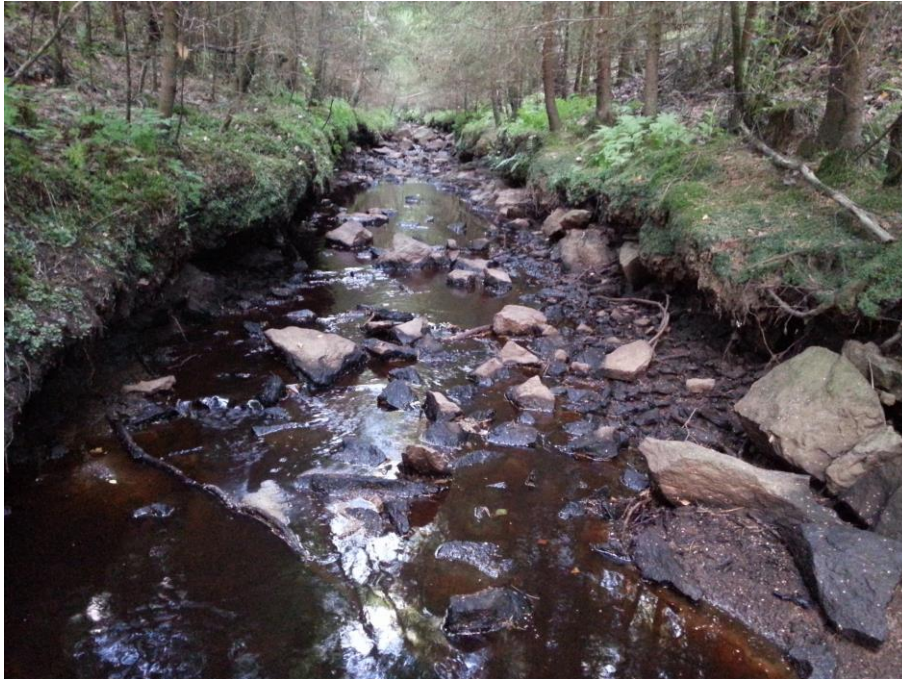
Kuva 32. Ahmauksenoja, Virta-alue 1.

Kartoitetun alan pituus on 40 metriä ja uoman leveys on keskimäärin 1,2 metriä. Alan pinta-ala on noin 48 m<sup>2</sup>. Veden korkeus oli kartoitushetkellä alle 40 cm, ja veden lämpötila 15 °C. Keskimääräinen virtausnopeus oli keskimääräinen (0,2–0,7 m/s). Molemmilla rannoilla on metsää, ja varjostus alueella oli suuri, jopa 90 %. Pohjan materiaali on suurimmaksi osaksi erikokoisia kiviä ja pieniä lohkareita, joiden välissä hiekkaa (liite 3). Kunnostuskohteena alue on poikasalue, jos vedenlaatu ja hiekka sen sallivat. Alueella on myös suvantomaisia osuuksia.

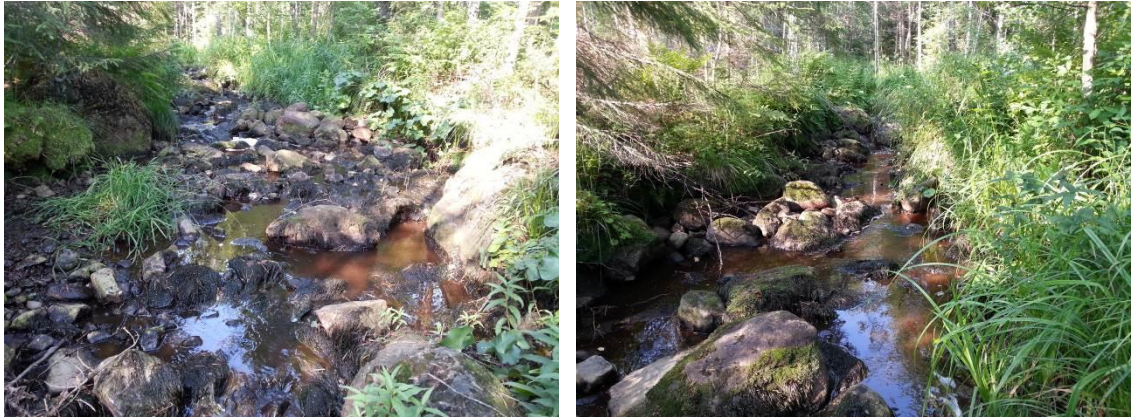
Kuva 33. Ahmauksenoja, Virta-alue 2.

Uoman leveys on keskimäärin 1,6 metriä ja alan pituus 65 metriä. Alan pinta-ala on noin 104 m<sup>2</sup>. Veden korkeus oli kartoitushetkellä alle 20 cm, ja veden lämpötila 16 °C. Näkösyvyys oli vain noin 10 cm, vesi oli hyvin humuspitoista ja tummaa. Keskimääräinen arvioitu virtausnopeus oli keskimääräinen (0,2–0,7 m/s). Vesisammalta esiintyi alueen alaosalla jopa 75 % kivistä. Varjostus alueella oli 50 %. Kolmasosa alueen yläosasta on pohjan materiaaliltaan pientä kiveä (17–64 mm), jonka seassa on hiekkaa (liite 3). Kaksi kolmasosaa alaosasta on pohjan materiaaliltaan hieman isompaa kiveä (65–1024 mm). Alueen alaosalla on myös pudotuskorkeutta, eikä yhtä paljon hiekkaa kuin alueen yläosalla.

**Puutteet ja ehdotukset:** Alue soveltuu poikasalueeksi parhaiten alaosaltaan. Uomasta tulisi saada poistettua hieno aines, ennen kuin alalle suunnitellaan muita kunnostustoimenpiteitä. Hienoa ainesta voidaan poistaa esimerkiksi laskeutusaltailla, lietetaskuilla tai hiekankeräimillä,

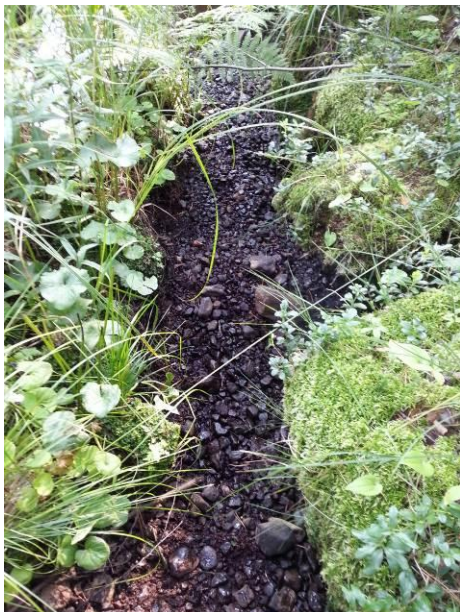
Kuva 34. Kuivunutta Ahmauksenojan uomaa.

Toisen koskiosuuden jälkeen (kuva 29) noin 10–15 metriä pitkä kivikko, joka oli kartoitushetkellä melkein kokonaan kuivilla.

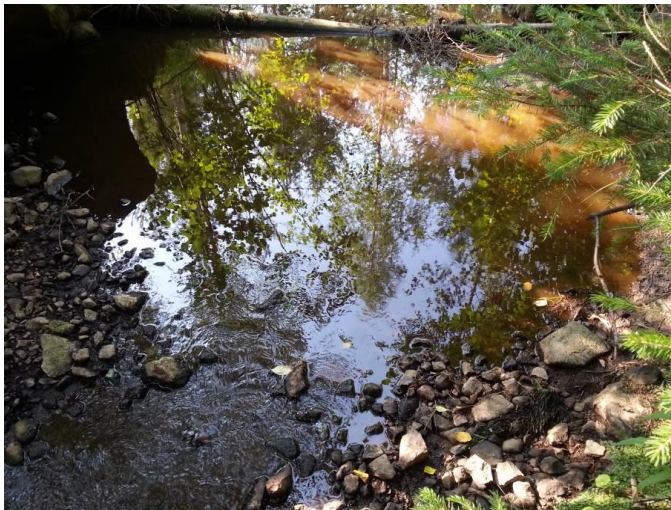
Kuva 35. Ahmauksenoja, Virtapaikka 2.

Sillan yläpuolella olevan koskipaikan pituus on noin 10–15 metriä, ja uoman leveys keskimäärin 1,5 metriä. Pohjan materiaali on suurimmaksi osaksi isompaa kiveä (65–265 mm). Alueella on ihmisen, kahdesta puusta/tukista, tekemä pohjapato tai kynnyks.

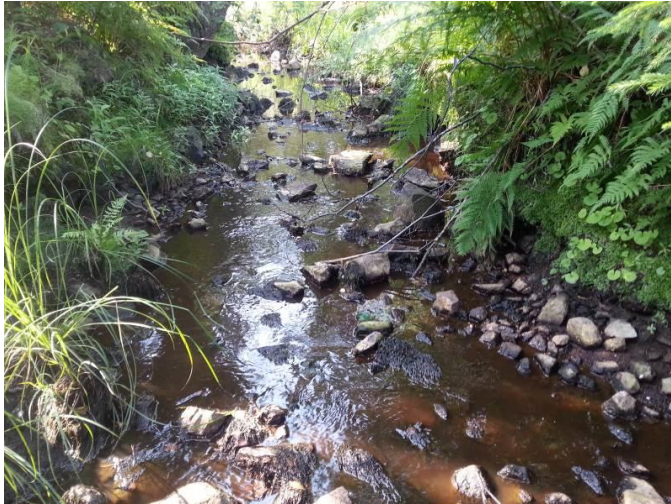
Kuva 36. Ahmauksenoja, Virtapaikka 3.

Koskipaikan pituus on noin 10 metriä, ja uoman leveys keskimäärin 1,5 metriä. Vedenkorkeus oli kartoitushetkellä alle 10 cm. Suurin osa pohjan materiaalista on pientä ja suurta kiveä (17–265 mm).

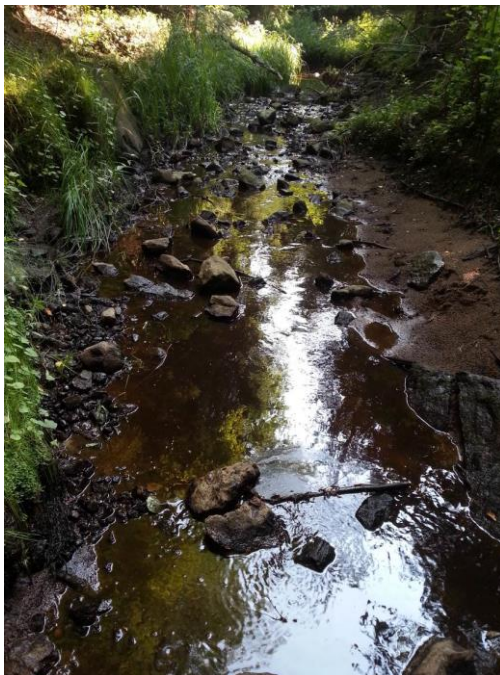
Kuva 37. Ahmauksenoja, Virtapaikka 4.

Koskipaikan pituus on 10 metriä ja uoman leveys keskimäärin 1,5 metriä. Pohjan materiaali on suurimmaksi osaksi hiekkaa ja pientä kiveä (17–64 mm), jouskossa myös hieman isompaa kiveä. Veden korkeus oli kartoitushetkellä alle 20 cm.

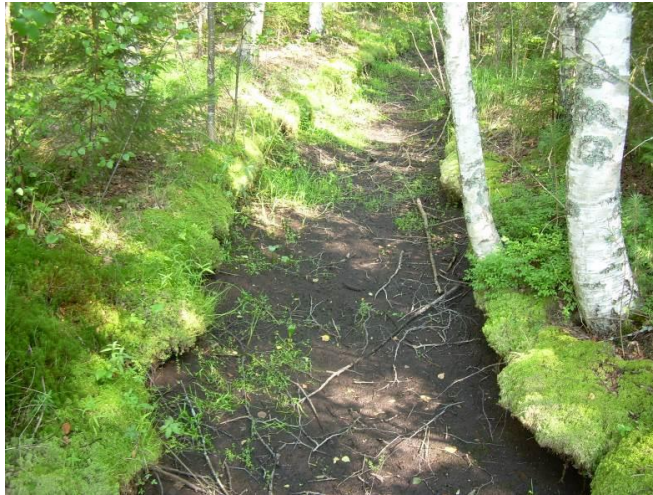
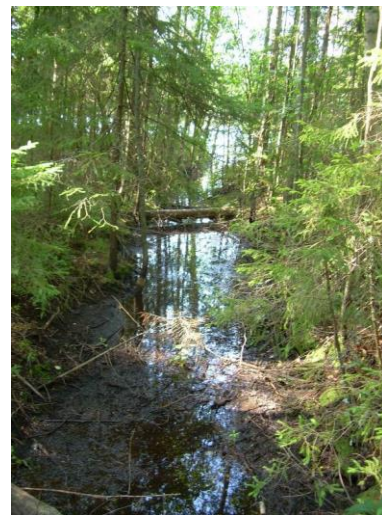
Kuva 38. Rekitaipaleenoja uoma on kuivunut loppukesällä.

Rekitaipaleenoja alkaa Rekitaipaleenjärvestä, ja laskee Joutsijärveen (kuva 1). Kartoitushetkellä Rekitaipaleenoja oli osittain kokonaan kuivunut (kuva 36). Ojaan laskee joitakin laskuojia, ja järvien pinnan korkeus vaikuttaa ojan vesimäärään. Jotta kalat voisivat elää ojassa vuoden ympäri, pitäisi vesimäärän olla huomattavasti suurempi, eikä oja saisi kuivua kesän lopulla.

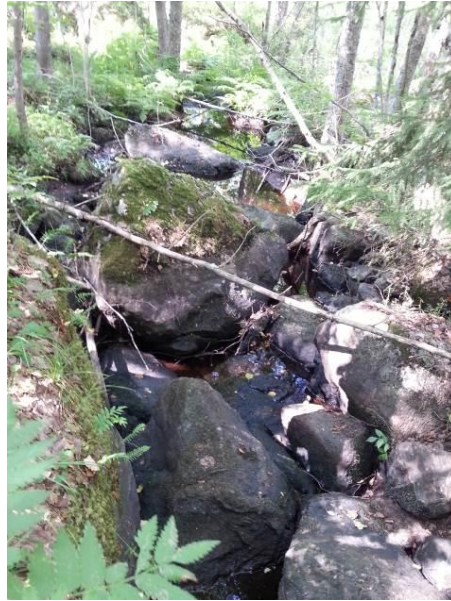
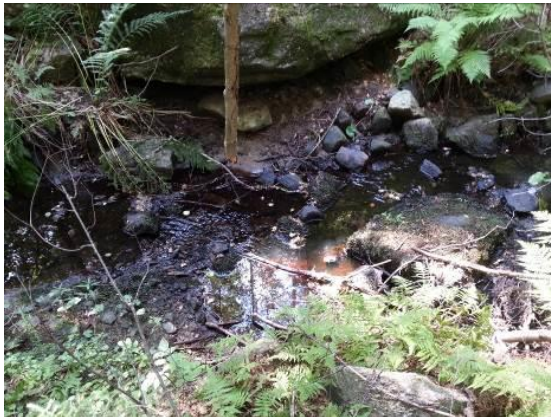
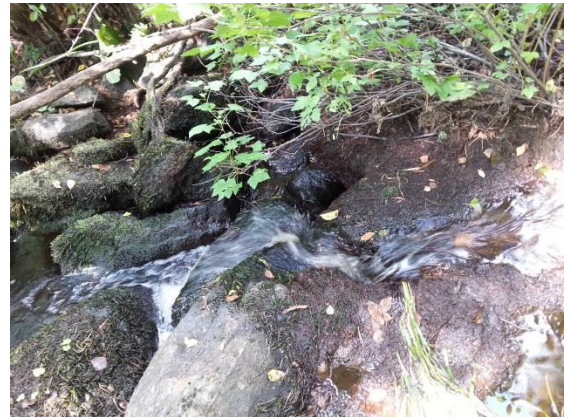
Kuva 40. Kourinojassa vesi virtaa lohkkareiden välissä.

Kourinoja alkaa Kourinjärvestä ja laskee Palusjärveen. Uoma virtaa niin metsän kuin peltojen lävitse, ja ojaan laskee useita laskuojia. Uoman alaosalla on pudotuskorkeutta noin 20 metrin matkalla monta metriä, mikä estää kalan nousemisen ylävirtaan. Yläpuolisella alueella on useita pieniä kynnyksiä, ja vesi virtaa louhikon ja lohkareiden lävitse. Myös virtapaikkojen välissä (kuva 36), on pudotuskorkeutta ja louhikoita. Uoman kulkiessa pellon ja suon viertä on virtaus tassisempaa, eikä pudotuskorkeutta ole. Ojan yläosalla, lammen jälkeen, vesi virtaa uudelleen lohkareiden välissä. Suuri osa Kourinojasta virtaa kallion ja lohkareiden välissä, eikä vettä välillä edes näe. Vedenkorkeus oli suvannoissa alle 40 cm. Pohjassa on hiekkaa koko matkalla, ja se tukkii välillä kivien välit.
