■ OPINNÄYTETYÖ - AMMATTIKORKEAKOULUTUTKINTO
TEKNIIKAN JA LIIKENTEEN ALA

BIOKATTILAN TULIPUTKIE TUKKEUTUMINEN

Kuopion Energia Oy

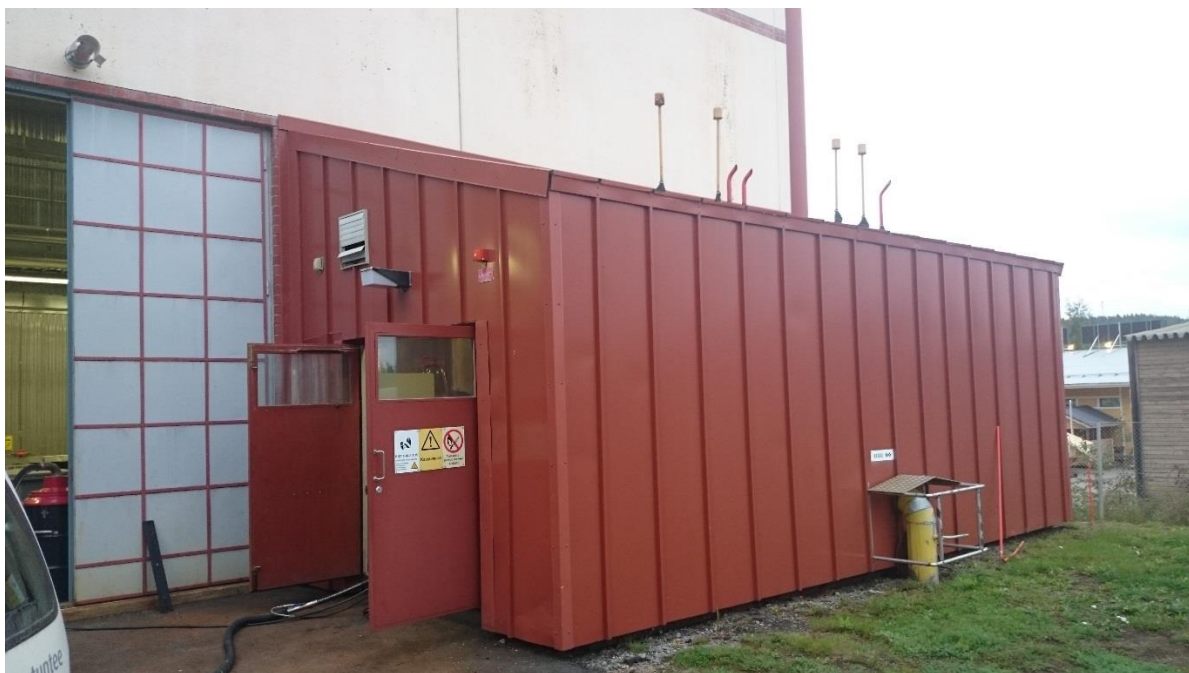
Kuopion Pitkälahdessa toimivan lämpökeskuksen yhteydessä toimiva biokaasukattila (kuva 1) käyttää polttoaineenaan Heinälamminrinteen ja Silmäsuon kaatopaikoilta saatavaa biokaasua. Biokaasulämpökattila on Noviter Oy:n kuumavesikattila. Noviter-NWT- kattila on kolmivetoinen tulitorvi-tuliputkikattila. Kattilassa tulitorvi ja tuliputket ovat veden ympäröimänä. Eli liekki palaa tulitorvessa, josta palamiskaasut kulkevat kääntökammioden kautta tuliputkiin. Kolmivetoisuus tarkoittaa sitä, että tulitorvi on ensimmäinen veto, ensimmäisen kääntökammion jälkeiset tuliputket ovat toinen veto ja toisen kääntökammion jälkeiset tuliputket ovat kolmas veto, minkä jälkeen palamiskaasut poistuvat savupiipusta ulos. Rakenne näkyy myös kuvassa 2. Lämmön talteenotto tapahtuu siis veden avulla. Liekki ja palamiskaasut luovuttavat lämmön veteen, joka ympäröi torvea ja putkia.

KUVA 1 Pitkälahden biokaasulämpökeskus (Valokuva Joonas Lehto.)

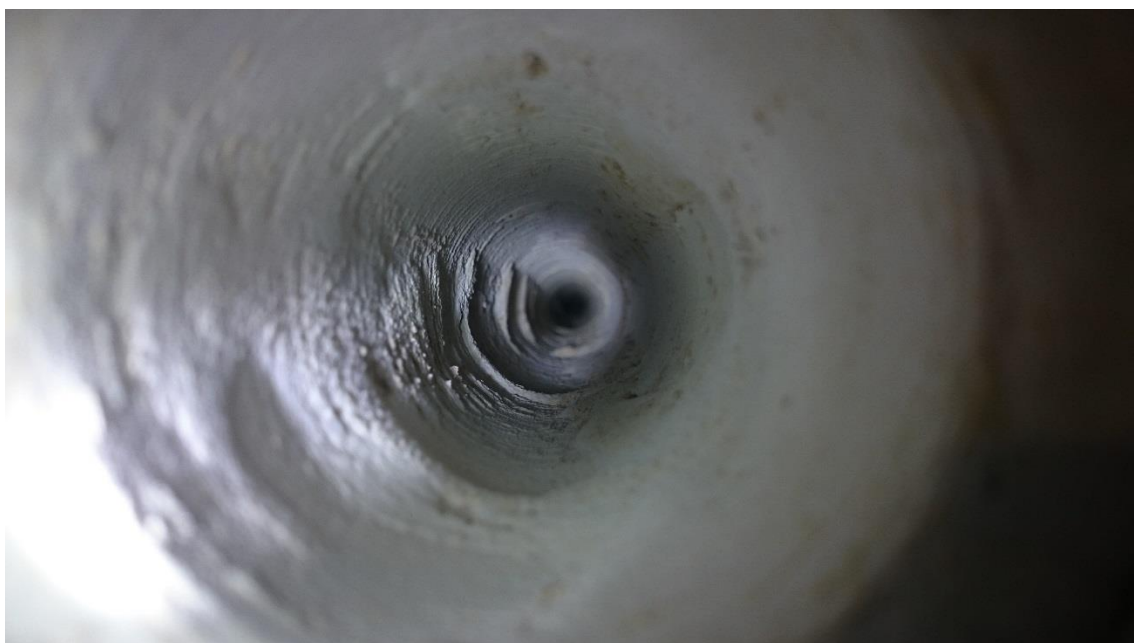
KUVA 3 Tuliputki noin kuukausi edellisestä nuohouksesta (Valokuva Joonas Lehto.)

Ensimmäiset ongelmat alkoivat ilmetä tehojen nostamisen jälkeen. Valmistajan ohjeiden mukaan biokattila tulisi nuohota kerran vuodessa kattilan toiminnan ja tehokkuuden ylläpitämiseksi (Nowiter-NWT lämmin / Kuumavesikattilan... 2003, 6). Tätä ohjeistusta noudatettiin, kunnes vuoden 2013 nuohouksessa huomattiin, että kattilaan kertyvä palamisjäte oli lisääntynyt edellisiin vuosiin verrattuna. Palamisjätteen kertyminen näkyi eniten kattilan tuliputkissa, joita pitkin savukaasut kulkevat. Kun lisääntynyt tukkeutuminen havaittiin, osa tuliputkista oli tukkeutunut jopa kokonaan umpeen. Kuvassa 3 näkyy, millaisessa kunnossa tuliputket olivat noin kuukauden kuluttua edellisestä nuohouksesta. Tilannetta pyrittiin parantamaan testaamalla erilaisia nuohoamisvälejä, mutta loppujen lopuksi päädyttiin siihen, että kattila nuohotaan kuukauden välein.

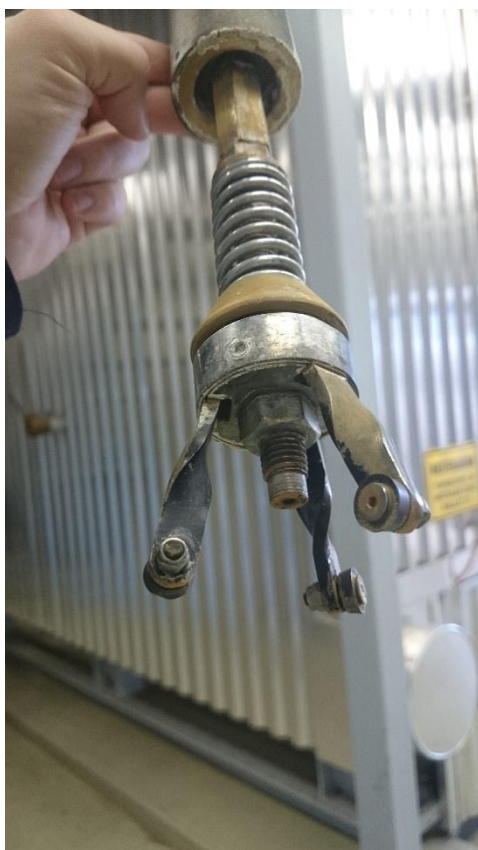
KUVA 4 Jyrshintyökalu paineilmatoimisen nuohouslaitteen päässä (Valokuva Joonas Lehto.)

Kuvassa 4 olevassa jyrshintyökalussa on kolme sakaraa, joiden päissä ovat terät, jotka jyrshivät palamisjätteen pois tuliputkien seinästä. Sakaroiden jäykkyyttä pystytään säätämään löysemmäksi tai jäykemmäksi kuvassa esiintyvää mutteria vääntämällä. Nuohousvälineiden uusiminen helpotti nuohoamista merkittävästi, mutta nuohoaminen on silti erittäin työläs ja aikaa kuluttava prosessi.

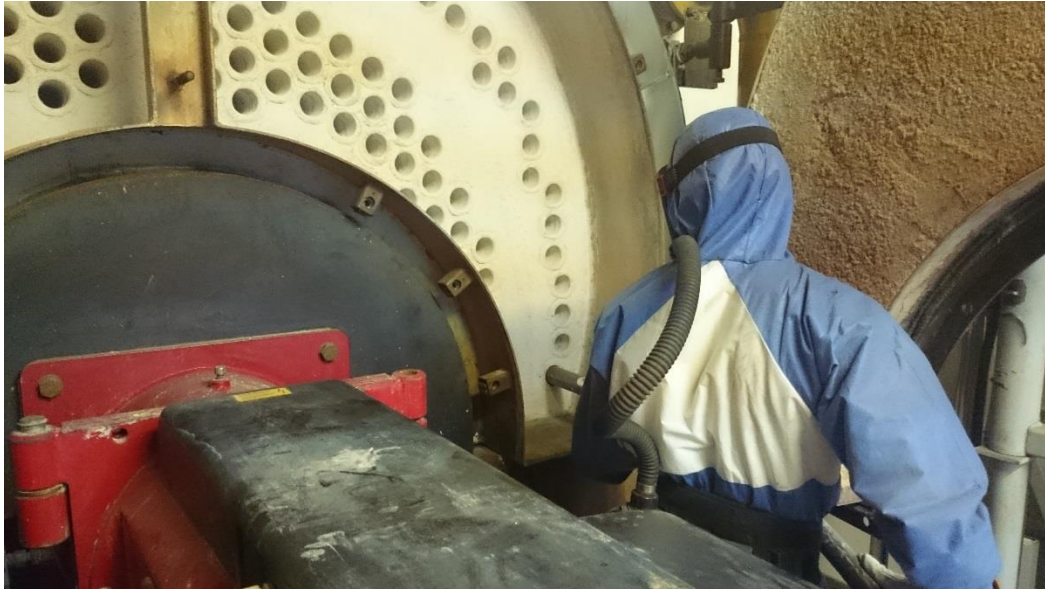
Kuva 5 on otettu nuohouksen aikana alkusyksystä 2015. Nuohoaminen oli hidasta ja suhteellisen raskasta työtä, etenkin kuumina kesäpäivinä. Työturvallisuuden vuoksi nuohouksen aikana oli puettava ylle suojarusteet.

KUVA 5 Kaukolämpöasentaja nuohoamassa biokattilaa syksyllä 2015 (Valokuva Joonas Lehto.)
