ILMANLAATU KOTKAN ALUEEN RYHMÄLIIKUNTATILOISSA

Opinnäytetyö
Ympäristöteknologia

Toukokuu 2016

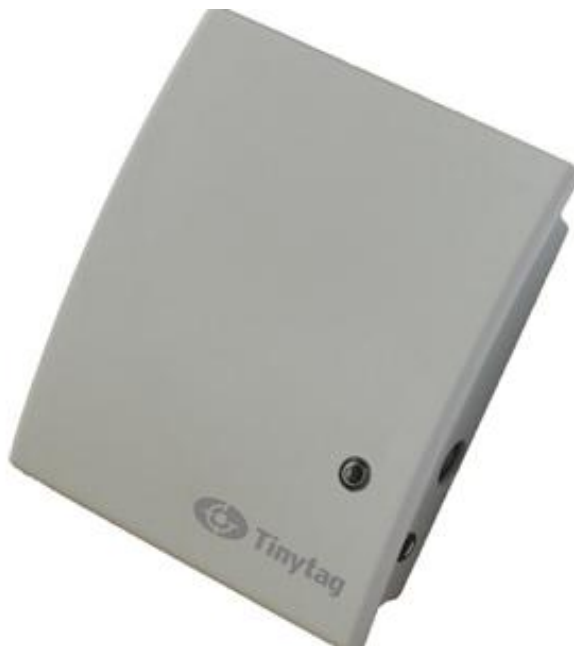
KUVA 2. Tinytag CO₂ hiilidioksidiloggeri (Micron Meters 2014)

Hiilidioksidipitoisuuden mittaamiseen käytössä oli Tinytag CO₂ hiilidioksidiloggeri, esitetty kuvassa 2. Loggerin toiminta perustuu infrapunasensoriin (Non-Dispersive Infrared (NDIR) sensor) (standardi SFS 5412). NDIR -sensori on itsenäisesti kalibroituva. Laitteessa on kaksi infrapuna-anturia. Infrapunalähde muuttuu ajan kuluessa; silloin toinen anturi käynnistyy ajoittain kalibroimaan toisen anturin. Mittari antaa tulokset 0,1 ppm:n tarkkuudella. Laite käyttää ohjelmanaan sen omaa, Tinytag Explorer ohjelmaa. Ohjelman kautta tulokset voitiin tuoda Microsoft Exceliin taulukkomuodossa ja Excelillä tuloksista voitiin tehdä tietynlaiset kuvaajat. (Gemini Data Loggers 2014.)

Tinytag CO₂ hiilidioksidiloggerin mittaustarkkuus on $< \pm (50\text{ppm} + 2 \% \text{ lukemasta})$ kun kyseessä on malli joka mittaa 2000 ppm:n asti. Kun käytössä on 5000 ppm:n asti mittaava malli, mittaustarkkuus on $< \pm (50\text{ppm} + 3 \% \text{ lukemasta})$. Mittaustarkkuudet ovat ilmoitettu kun laite on $+25\text{ }^{\circ}\text{C}$ lämpötilassa ja 1013 mbar ilmanpaineessa. Laitteen toimintalämpötila-alue on $-20\text{--}60\text{ }^{\circ}\text{C}$. (Gemini Data Loggers 2014.)

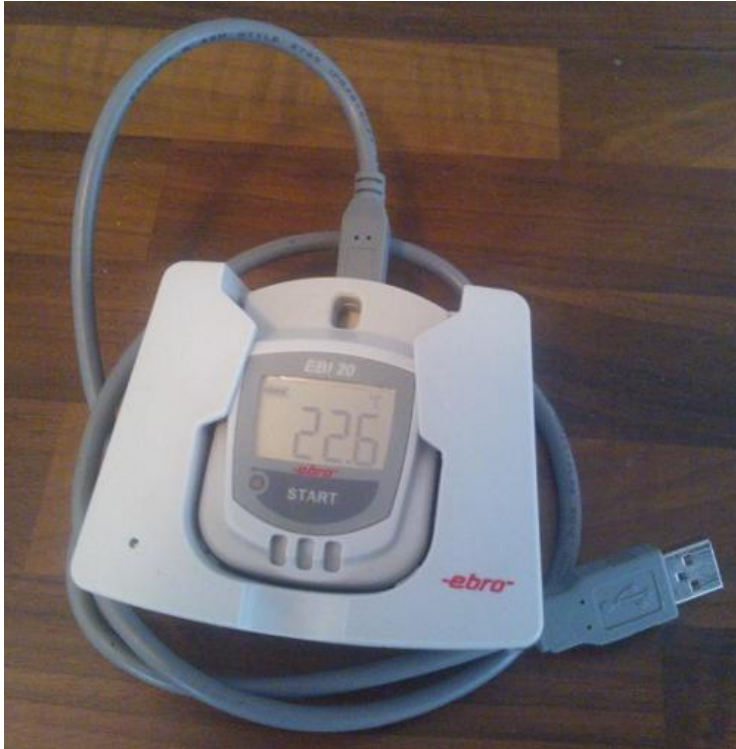
KUVA 3. Ebro EBI 20TH lämpötila- ja kosteusloggeri kiinni telakassa (Lehtinen 2016)

Kosteuden ja lämpötilan mittaamiseen käytössä oli Ebron EBI 20TH -lämpö- ja kosteusloggeri, esitetty kuvassa 3. Laitteen toimintatapa perustuu NTC-sensoriin (a negative temperature coefficient), eli resistanssi pienenee lämpötilan kasvaessa (standardi SFS 5511). Myös Ebron EBI 20TH ajastettiin etukäteen, Winlog Basic -ohjelmalla ja mittausta aikaväli asetettiin viiteen minuuttiin. Mittari sijoitettiin aina hiilidioksidiloggerin viereen.

Ebro EBI 20TH:n mittaustarkkuus suhteellisen kosteuden mittaamisessa on ± 3 % kun suhteellinen kosteus on 10–90 %. Mittarin mittaussväli suhteelliselle kosteudella on 0–100 % ja lämpötilalle -30 – 70 °C. Lämpötilan mittaamisessa mittaustarkkuus on ± 0.5 °C kun lämpötila on -20 – 40 °C ja muilla lämpötila-arvoilla tarkkuus on ± 0.8 °C. (Xylem 2014.)
