PIRKANMAAN KIRKKOJEN RAKENNETEK- NINEN KEHITTYMINEN

Riina Kangasluoma

Opinnäytetyö
Syyskuu 2016
Rakennustekniikka
Talonrakennustekniikka

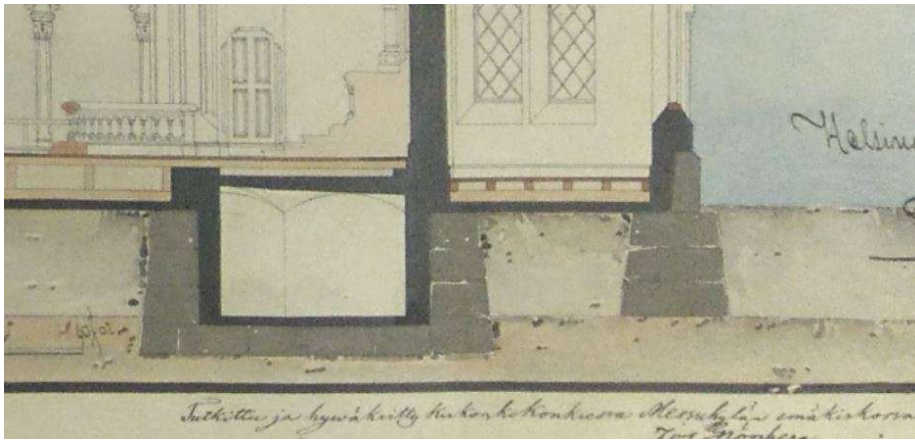
KUVA 4. Messukylän uusi kirkko on tiilirakenteinen uusgoottilainen kirkko, jonka seinien alla kulkevat jatkuvat, alaspäin levenevät luonnonkiviset perusmuurit (Tampereen seurakuntayhtymän arkisto)

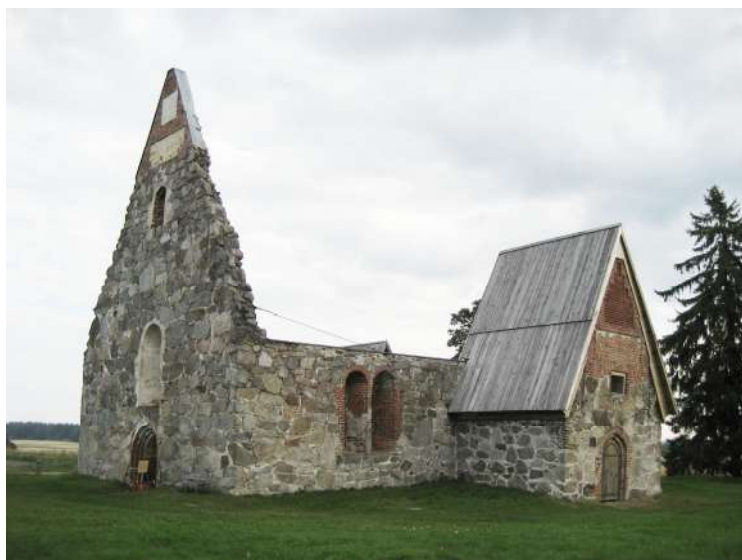
KUVA 9. Kirkko on raunioitunut, mutta kirkon suojelemiseksi perustettu Pälkäneen Vanhankirkon Suojeluyhdistys ry pitää rapautumisen kurissa. Kuvassa asehuoneen uusi lautakatto (Kuva: Riina Kangasluoma 2015)

Pälkäneen Pyhän Mikaelin rauniokirkko on muinaismuistolain (295/1963) suojaama kiinteä muinaisjäännös (kuva 9). Vuosien 1480–1530 välisellä ajalla valmistuneesta kivikirkosta on jäljellä enää vain kiviseinät. 2000-luvun aikana sakaristo ja asehuone ovat saaneet uudet lautakatot. Kirkossa on tyyppilliset kivistä ja tiilestä muuratut päätykolmiot. Kivien pinnat on ulkopuolelta viistetty sileiksi, mutta kolmion sisäpuolella, holvin taakse näkymättömiin jäävässä osassa kivet ovat pyöreitä pulterikiviä. Pälkäneen Vanhankirkon Suojeluyhdistys ry:n mukaan kirkon perustukset alkoivat pettää 1740-luvulla ja kirkko jätettiin pois käytöstä uuden kirkon valmistuttua vuonna 1839. Katto romahti vuoden 1890 myrskyssä ja itäinen päätykolmio on kaadettu miesvoimin. 1930-luvulta lähtien kirkkoa on korjattu vahvistaen perustuksia ja muureja.

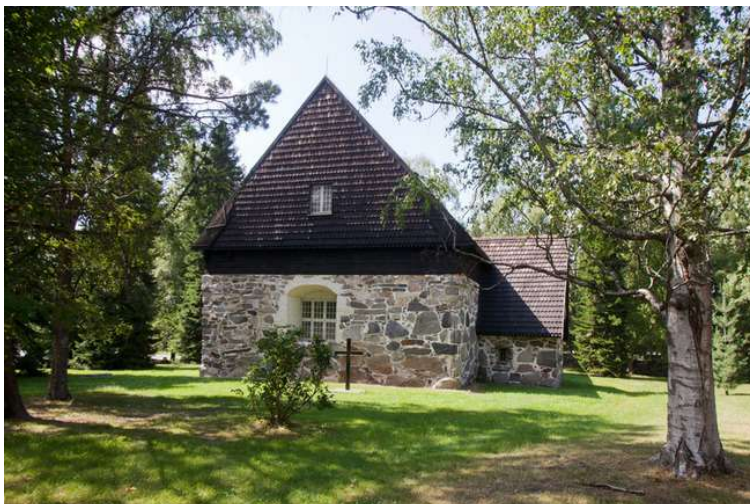
KUVA 10. Messukylän kirkon katto ja päädyt ovat samaa paanutettua pintaa (Tampereen seurakuntayhtymä, Messukylän vanha kirkko)

Vuosien 1510–1530 välillä rakennettu Messukylän harmaakivikirkko on Tampereen vanhin rakennus (Helin 1992, 20). Paanukatteinen kirkko ei näytä tyypilliseltä keskiaikaiselta kivikirkolta, sillä sen rakentaminen jäi kesken eikä runkokuoneen päätykolmioita muurattu kivistä, vaan ne tehtiin puusta (Hiekkänen 2014, 239) (kuva 10). Runkokuonetta ei myöskään holvattu tiilellä, vaan yläpohjaksi rakennettiin tasainen lautakatto. Kirkon pohjoissivulla on ristiholvattu sakaristo ja eteläisivulla ristikakara. Alun perin sakaran tilalla oli asehuone, mutta ajan mittaan kirkko jäi pieneksi ja vuosien 1796–1797 aikana tehdyssä korjauksessa asehuone laajennettiin poikkisakaraksi (Riekkola 1985b, 12). Saman korjauksen yhteydessä kirkkoa korotettiin kivimuurien päältä kolmella, neljällä hirsikeralla, tasainen puukatto vaihdettiin puiseksi tynnyriholviksi, ikkunoita suurennettiin ja länsipäädyn sisäänkäynnin eteen rakennettiin puinen eteinen (Javanainen 2005, 81, 16, 69, 76). Kirkko on yksilaivainen ja sen etelä- ja länsisakaroihin on rakennettu puiset lehterit, jotka on tuettu seiniin. Länsilehteriä kannattelevat myös puiset pylväät.

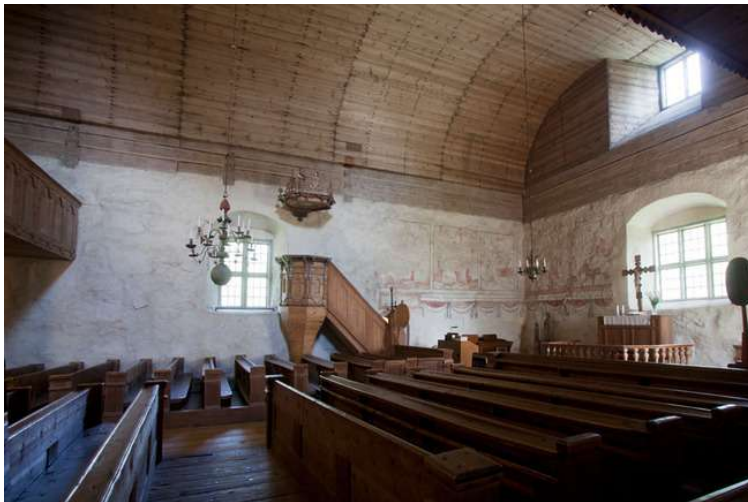
KUVA 13. Messukylän vanhan kirkon sisätilat. (Tampereen seurakuntayhtymä, Messukylän vanha kirkko)

Vesikatto on kannatettu kattoristikoidella, jotka on tehty joustavin puuliitoksin. Kattoristikot ovat niin sanottuja goottilaisia kattoristikoida joissa ei ole alapaarretta, jotta niiden alle mahdollisesti rakentamaan korkea holvi (kuva 12). Ristikot on kiinnitetty sivuseinien päällä kulkeviin jalasparruihin, jotka tasaavat kattoristikoiden aiheuttamia pistekuormia. Ristikot eivät tukeudu päätykolmioihin, jotka muurattiin vasta vesikaton rakentamisen jälkeen. (Hiekkänen 2003, 37, 39.) Keskiaikaiset kirkot pyrittiin holvaamaan tiilellä, mutta usein, kuten Messukylän ja Pälkäneenkin kirkoissa, tiiliholvaus jäi vain aikomukseksi ja runkokuoli katettiin puuholvilla (kuva 13).

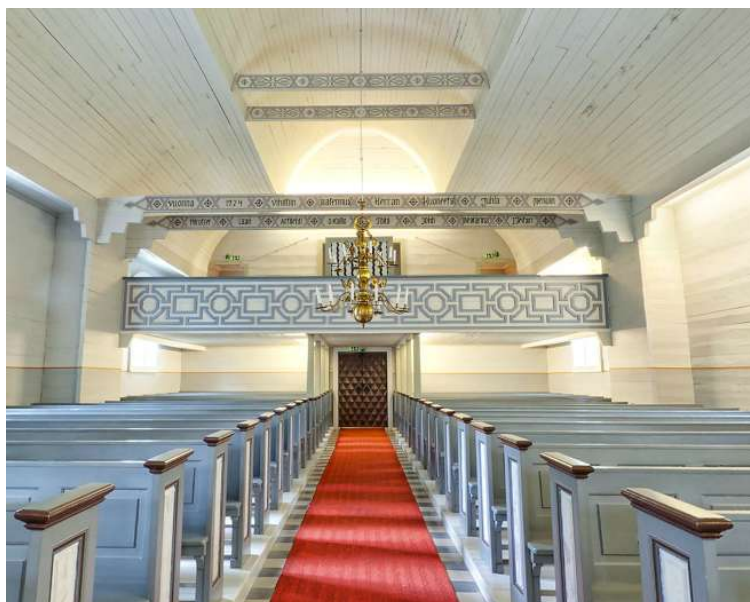
KUVA 15. Sisäkuvasta voidaan havaita sisäpuolella näkyvät tukipilarit, sidehirret ja lankkuseinärakenne (Ylöjärven seurakunta, Aurejärven kirkko)

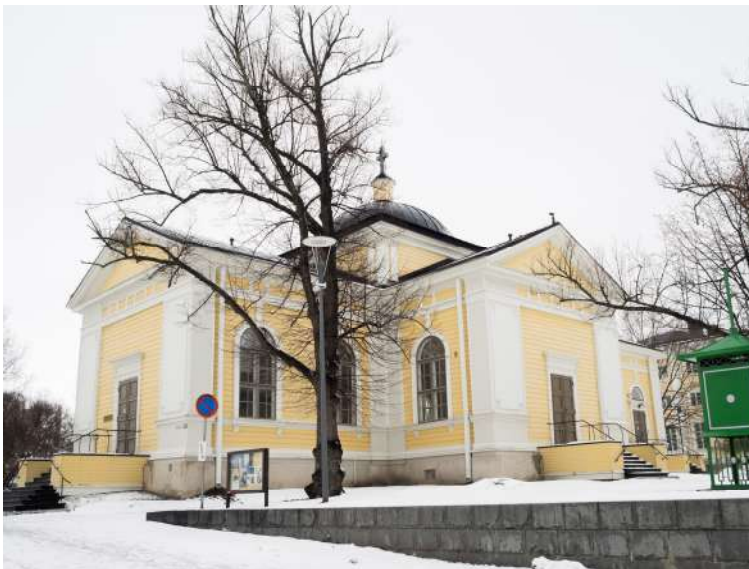
KUVA 18. Keskeiskupoli oli muodissa uusklassismin aikaan 1800-luvulla (Kuva: Petri Markkanen 2016)

Uusklassisen Tampereen Vanhan kirkon on suunnitellut Carlo Bassi ja se on valmistunut vuonna 1824. Erivartinen ristikirkko on ajalleen tyypillinen, sillä siinä on muodin mukainen keskikupoli joka kohoaa neliömäiseltä attikalta (kuva 18). Ristisakaroissa on loivat satulakatot. Kirkon itäsakaraa on pidennetty yhden ikkuna-akselin verran vuonna 1847 (Helin 1992, 34). Poikkisakarot ovat päätysakaroita lyhemmät. Niissä on ennen ollut jälkikäteen lisätyt lehterit, mutta ne poistettiin vuosien 1953–1954 palauttavassa korjauksessa (Helin 1992, 34). Länsisakarassa on urkulehteri. Puiset tynnyriholvit kattavat ristisakaroita, jotka liittyvät keskikupoliin pendenttiivien välityksellä (kuva 19).

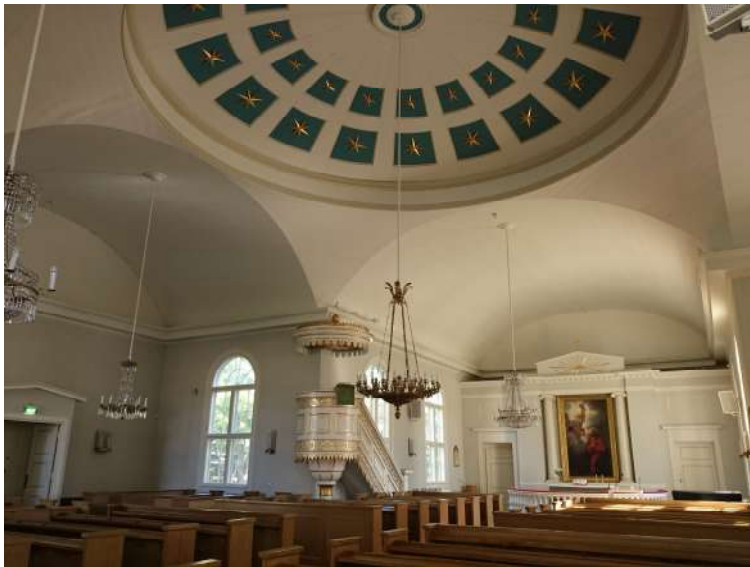
KUVA 19. Tampereen vanhan kirkon kupoli ja ristivarret (Kuva: Riina Kangasluoma 2016)

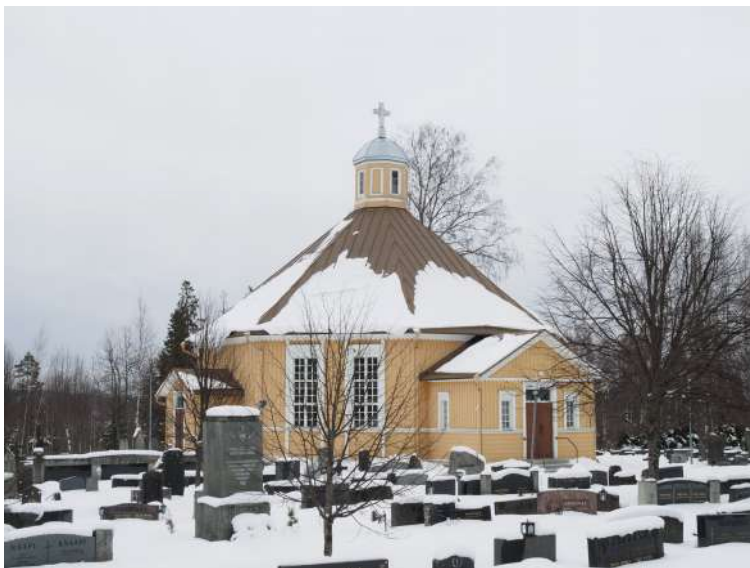
KUVA 20. Juupajoen mutterikirkko (Kuva: Petri Markkanen 2016)

Tuntemattomien kansanmiesten rakentama Juupajoen kirkko vuodelta 1846 on niin sanottu mutterikirkko. Se on kahdeksankulmainen hirsinen keskeiskirkko, johon liittyy kehän ulkopuolella sakaristo ja eteiset (kuva 20). Vesikaton muotona on särmäkartio, ja sisällä samaa muotoa noudatteleva puinen, särmikäs kupu (kuva 21). Katon huipulla on pieni kattoratsastaja. Urkulehteri on kirkon taka-osassa ja seinillä kiertävät pienet yleisölehterit.

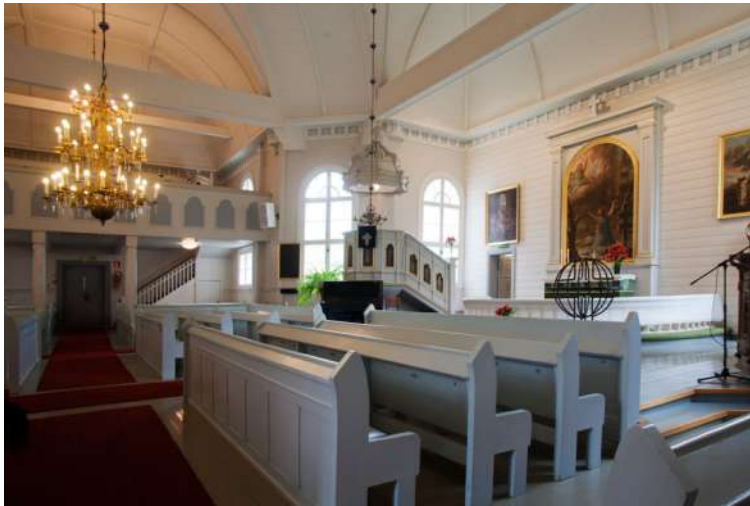
KUVA 23. Teiskon kirkon kirkkosali ja sidehirret (Tampereen seurakuntayhtymä, Teiskon kirkko)

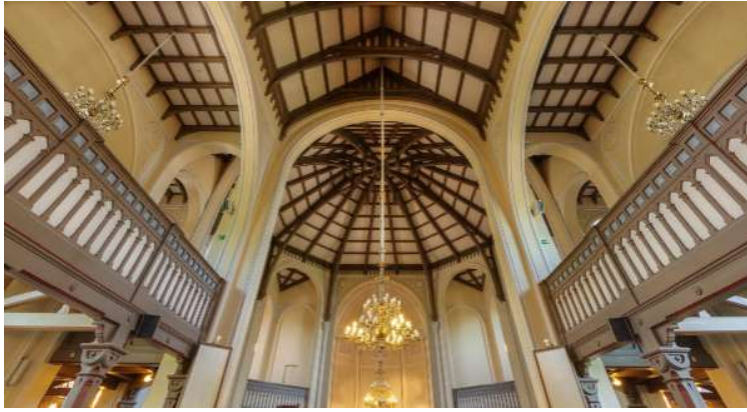
KUVA 25. Aleksanterin kirkon kirkkosalin yläpohja (Tampereen seurakuntayhtymä, Aleksanterin kirkko)

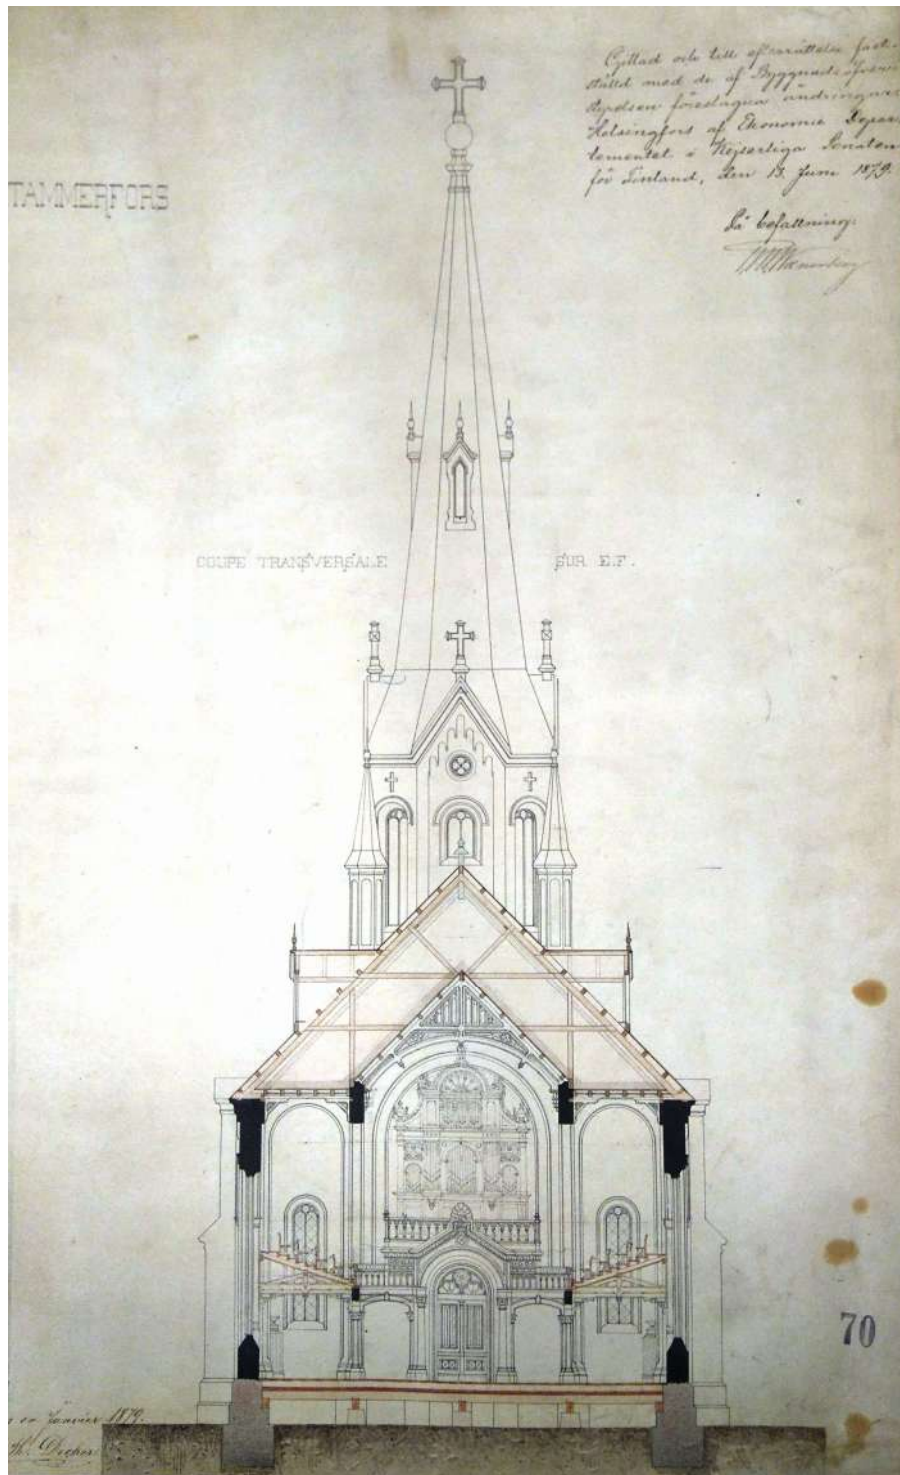
KUVA 27. Aleksanterin kirkon alkuperäinen suunnitelmapiirros vuodelta 1879 (Tampereen seurakuntayhtymän arkisto)

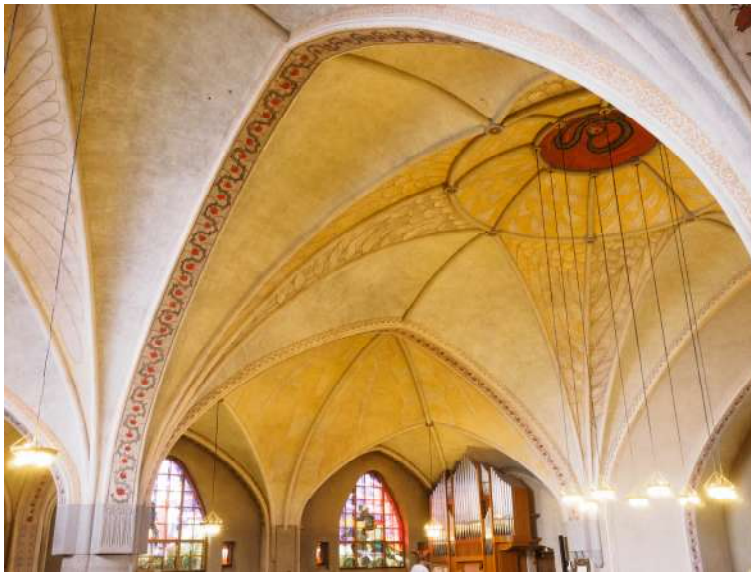
KUVA 29. Suurin tähtiholvi sekä sivulaivojen holveja (Kuva: Riina Kangasluoma 2016)

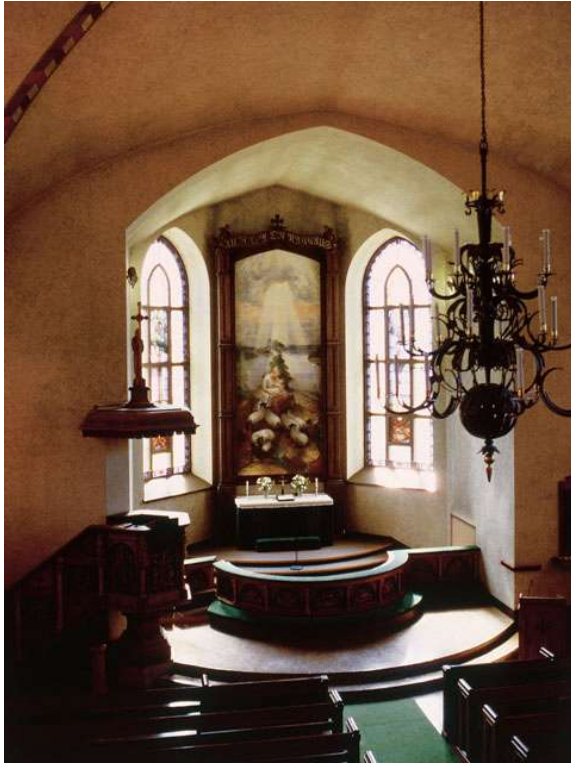
KUVA 34. Mäntän kirkon kirkkosali (Kulttuuriympäristö rekisteriportaali, Mäntän kirkko)

Tornillisen pitkäkirkon on suunnitellut arkkitehti W. G. Palmqvist ja se on valmistunut vuonna 1928 (kuva 33). Barokkiklassismia edustava kirkko on toteutettu nousukaudella varoja säästämättä (Knapas & Tirilä 2008, 30). Se on rakennettu tiilestä ja rapattu vaaleanruskeaksi. Seinien alaosiin on istutettu koristeeksi pulterikiviä. Satulakattoisesta runkokuoneesta ulkonee monikulmainen kuori ja sivuseinien molemmin puolin matalat satulakattoiset kylkiäiset, jotka avautuvat kirkkosaliin. Yksilaivaista salia kattaa kookas ruodeholvi (kuva 34). Kirkko on saanut kirkkolain suojelun 25.2.2003.

Kirkoissa vesikattoa kannattelevat puiset kattoristikot. Yläpohja sen sijaan on kaikissa erilainen. Mäntän kirkossa on suuri 13 metriä korkea tiilinen ruodeholvi, jonka neljä tukipistettä ovat kirkon seinillä. Pohjaslahden kirkon puista yläpohjaa kannattelevat massiiviset rautabetonipalkit (kuva 38) ja Viinikan kirkon yläpohja on valettu kokonaan rautabetonilla (kuva 39).

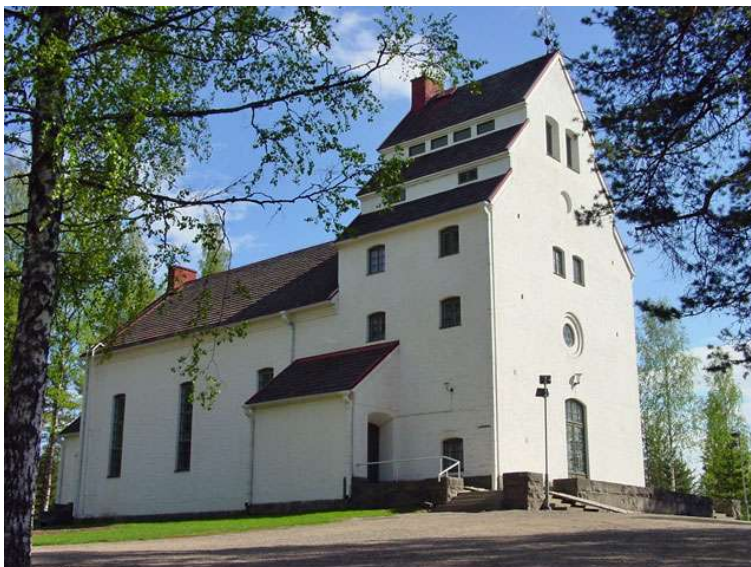
KUVA 35. Pohjaslahden kirkossa on massiivinen torniosa (Valtakunnallisesti merkittävät rakennetut kulttuuriympäristöt RKY 2009b)

Kauno S. Kallion suunnittelema Pohjaslahden kirkko on valmistunut vuonna 1931 ja se edustaa 20-luvun klassismia (Haapio & Luostarinen 1980, 385) (kuva 35). Tiilestä rakennettu pitkäkirkko on rapattu sisä- ja ulkopuolelta. Kirkon länsipäässä on runkokuoneen levyinen, portaittain kapeneva satulakattoinen torni, jonka eri kerroksissa on seurakuntasali, kirkkosaliin avautuva lehteri, kerhotiloja ja ylinnä kellohuone (Valtakunnallisesti merkittävät rakennetut kulttuuriympäristöt RKY. 2009b). Ruonkokuone ja sen itäpäässä oleva matala ja kapea sakaristo ovat myös satulakattoisia. Tornin ja runkokuoneen yhtymäkohdassa kummallakin puolella on pienet pulpettikattoiset eteizrakennukset. Kirkkosali on yksiläivainen ja tasakattoinen. Pohjaslahden kirkko on kirkkohallituksen päätöksellä suojeltu 1.4.2003.

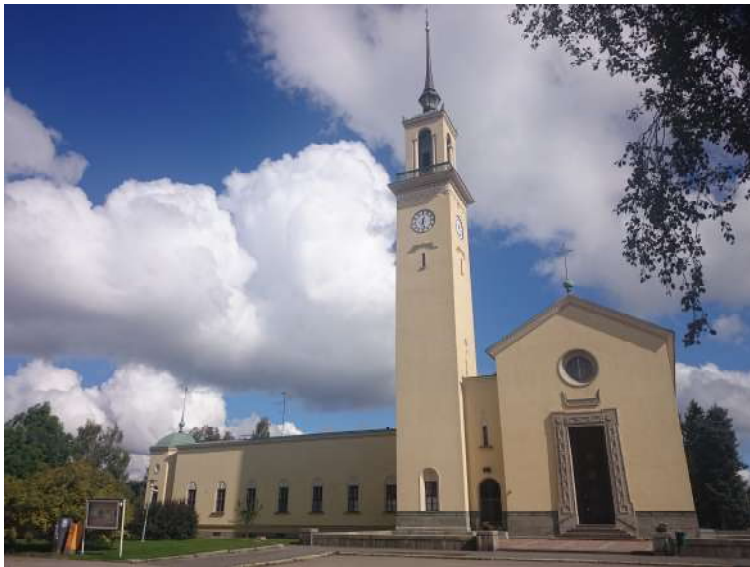
KUVA 36. Viinikan kirkko. Oikealla kirkkosali, keskellä erillinen campanile-torni ja vasemmalla seurakuntatilat (Kuva: Riina Kangasluoma 2016)

Viinikan kirkko edustaa 30-luvulla rakennettuja kirkkoja, joissa tyyllisesti näkyy sekä 20-luvun klassismia että funktionalismia (Tampereen seurakuntayhtymä, Viinikan kirkko) (kuva 36). Vuonna 1932 valmistuneen kirkon on suunnitellut Yrjö Armas Was-kinen voittuaan arkkitehtikilpailun. Kirkko on viimeinen perinteisen kirkkorakennus-tyylin edustaja siinä mielessä, että sitä seuranneet kirkot ovat vapaammin muotoiltuja (Helin 1992, 64). Toisaalta Viinikan kirkko edustaa täysin uudenlaista ajatusta yhdistää seurakunnalliset työtilat ja pappila itse kirkkorakennukseen, jolloin ne muodostavat yh-tenäisen kokonaisuuden (Tampereen seurakuntayhtymä, Viinikan kirkko). Kokonaisuus on kolmiomainen, ja rakennusten keskelle jää suljettu sisäpiha. Campanile-tyyppinen kel-lotorni on sijoitettu runkokuoneen länsipäädystä sivuun. Kirkkohallitus antoi Viinikan kirkolle suojelupäätöksen 28.3.2006.

Suorakaiteinen pitkäkirkko on muurattu tiilestä ja sen julkisivut on rapattu. Sitä kattaa laakea satulakatto, joka on kannatettu kattotuoleilla. Runkokuone on yksilaivainen ja sen yllä on rautabetonista valettu tasainen yläpohja, jossa on kolme kupolimaista syvennystä. Kuori on puolipyöreän mallinen ja runkokuoneesta ulkoneva, ja sen alla olevassa kerrok- sessa on sakaristo. Kirkkosalin takaosassa on urkulehteri.

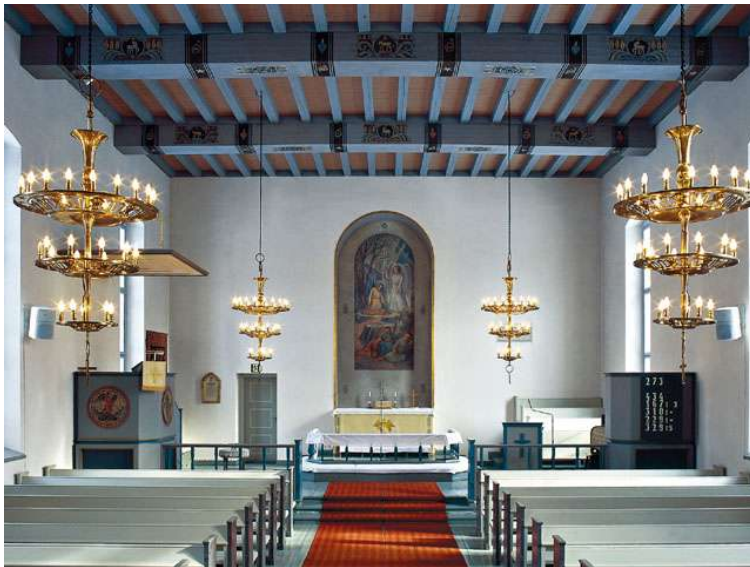
KUVA 38. Pohjaslahden kirkon kirkkosalissa näkyvät yläpohjan betonipalkit (Geocaching 2016)

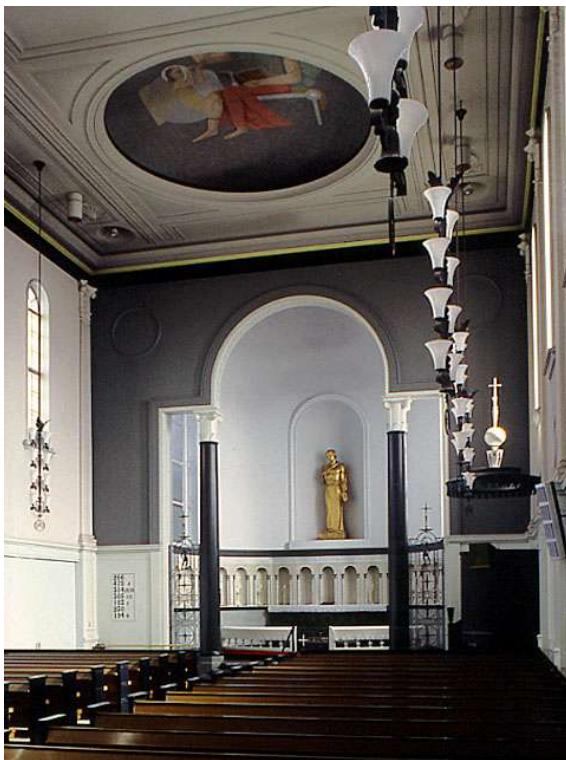
KUVA 39. Viinikan kirkon kirkkosali ja yksi yläpohjan kupoleista (Kulttuuriympäristö rekisteriportaali, Viinikan kirkko)

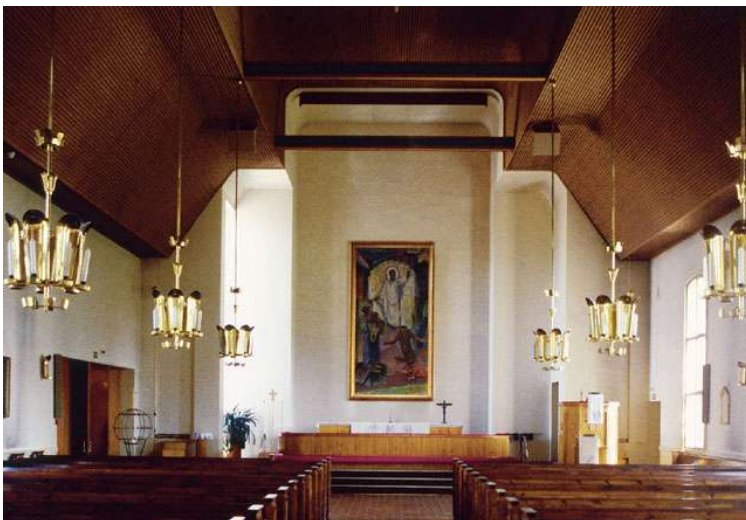
KUVA 43. Viialan kirkon kirkkosali (Kulttuuriympäristö rekisteriportaali, Viialan kirkko)

Viialan kirkon seinät ovat rapattua tiilimuuria (Haapio & Luostarinen 1980, 383). Kirkosta ei ole saatavilla rakennekuvia, joten perustus-, ala- ja yläpohjarakenteet jäävät epätietoon. Oletettavasti perustuksena on joko luonnonkivinen tai betoninen perusmuuri ja antura, ja kattokannattajina puiset kattoristikot, koska kirkkosalissa näkyy holvimaisen yläpohjan läpi tulevat puiset kitapuut (kuva 43). Toisaalta tämän tyyppisissä kirkoissa muualla Suomessa on käytetty usein teräsbetonia, kattolapteen suuntaisia kannatinpalkkeja. Vesikatto on katettu kattotiilillä.

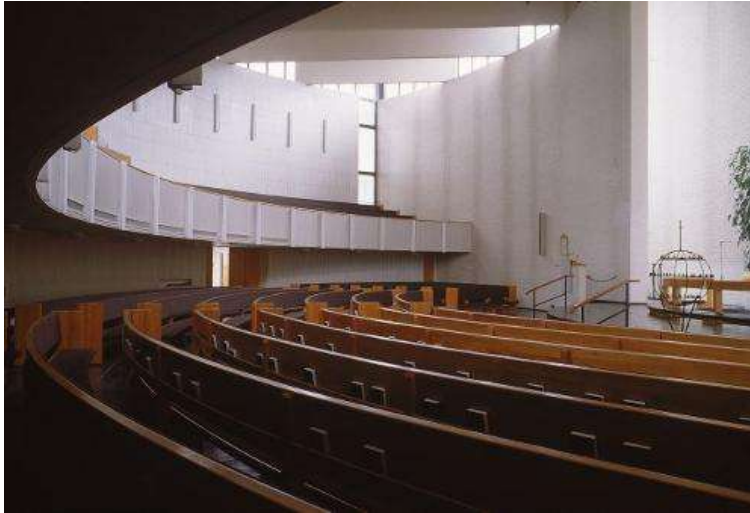
KUVA 44. Oriveden kirkon kaarevat seinät ja niiden päälle kiinnitetyt kattopalkit (Mu-seot Online, Orivesi, kirkko)

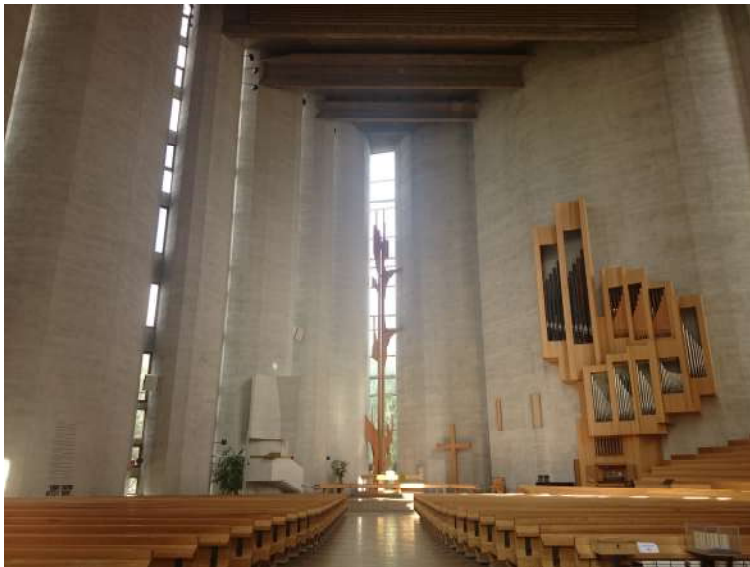
KUVA 45. Kalevan kirkon liukuvaletut seinät sekä kattopalkisto (Kuva: Riina Kangasluoma 2016)

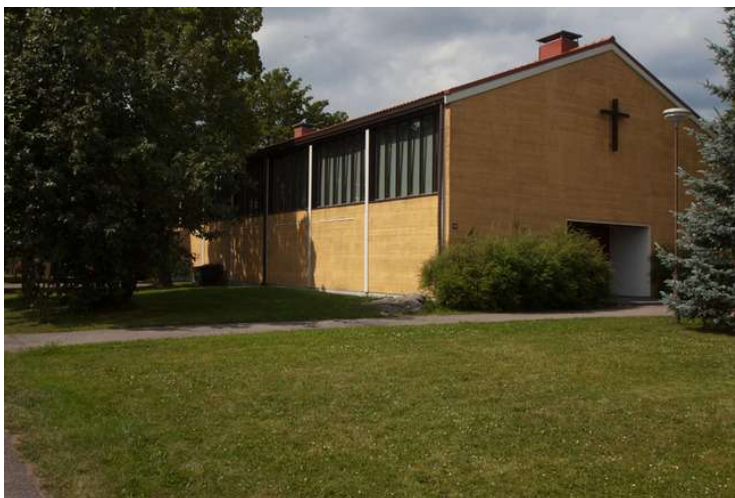
KUVA 49. Härmälän kirkko (Tampereen seurakuntayhtymä, Härmälän kirkko)

Härmälän kirkko on rakennettu vuonna 1972 Pispalan kirkon mukaisesti sitä vanhemman pappilan ja seurakuntatalon yhteyteen. Suunnittelijoina olivat Elma ja Erik Lindroos. Suorakaiteinen pitkäkirkko on rakennettu puuelementeistä ja rapatusta tiilestä (kuva 49). Loivaa satulakattoa vastaa kirkkosalissa lautainen taitekatto. Yksiläivaiseen kirkkosaliin voidaan liittää seurakuntasali lisätilaa tuomaan. Urkulehteri on alttarin vastapäisessä päädyssä.

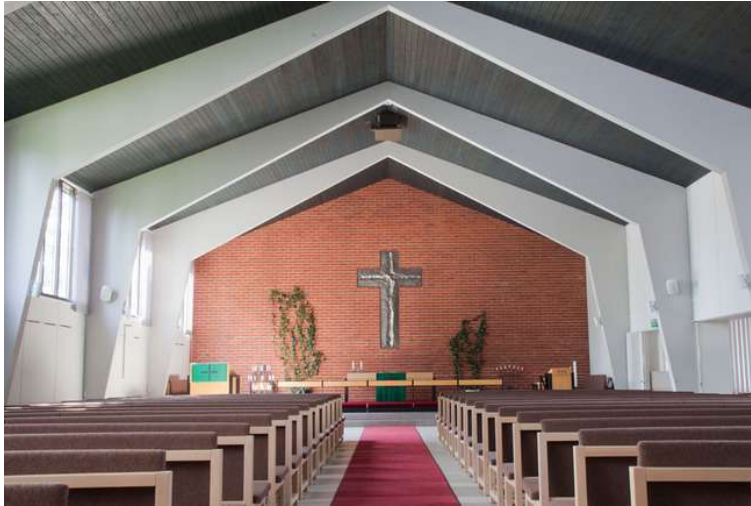
KUVA 50. Härmälän kirkon kirkkosalissa huomio kiinnittyy jyrkeviin kolminivelkehiin (Tampereen seurakuntayhtymä, Härmälän kirkko)

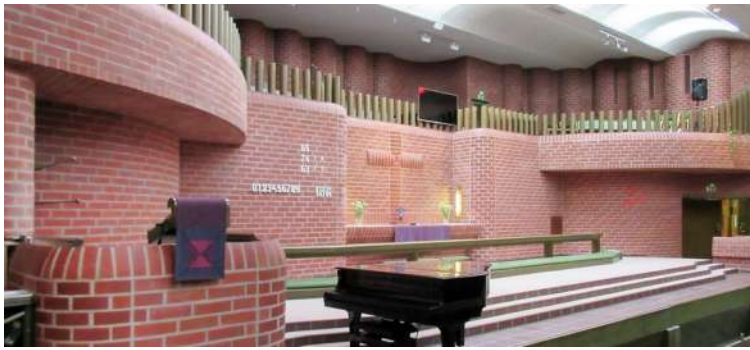
KUVA 52. Pyöreitä muotoja saadaan aikaan taitavalla tiilimuurauksella. Kuvassa Hervannan kirkko (Rehau, Unlimited Polymer Solutions)

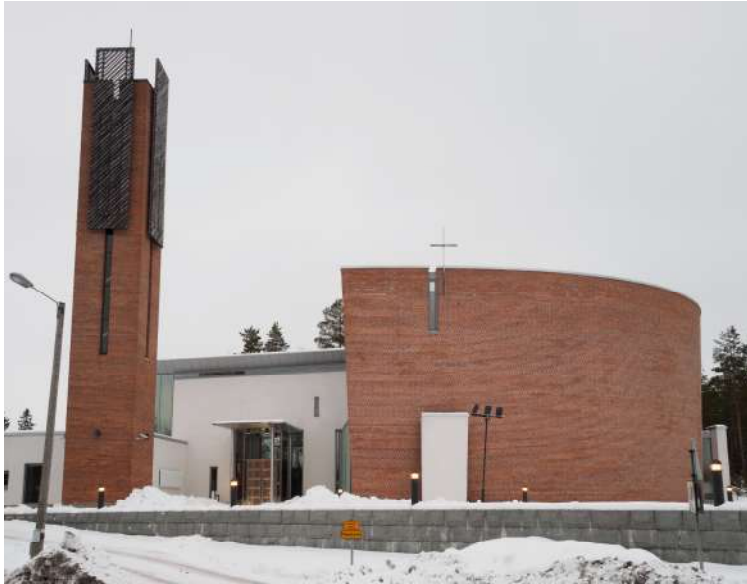
KUVA 55. Aitolahden kirkko (Kuva: Petri Markkanen 2016)

Pirkanmaan uusin kirkko on vuonna 2001 valmistunut Aitolahden kirkko (kuva 55). Sen on suunnitellut arkkitehtitoimisto KSOY Arkkitehtuuria. Vanhan seurakuntatalon yhteyteen rakennetun tasakattoisen kirkon julkisivun hallitsevana rakennusosana on puhtaak-simuurattu punatiilinen kaareva muuri, joka on saanut nimekseen Suojamuuri. Seinä toimii kirkkosalin alttariseinänä. Muita rakennusmateriaaleja ovat lasi, teräs ja puu. Runko-huoneen pohjoisseinä on lähes kokonaan lasia ja yhdistävät osat kirkosta seurakuntatiloihin ovat valkoisiksi rapattuja. Kirkko on torniton, mutta kellotapuli on rakennettu irrall-leen rakennusmassasta. Yksiläivaisen kirkkosalin kattoa kannattelevat pilarit ja palkit, ja

alaslaskettu katto-osa on lämpökäsiteltyä koivua. Sakaristo sekä lastenhuone ovat erillisinä matalampina tiloina kirkkosalin sisällä.

Kantavana rakenteena toimivat liittopilarit, jotka ovat teräsputkia valettuina sisältä teräsbetonilla, sekä teräsbetonipalkit. Kirkkosalin pohjoisseinä on lasia ja itä-eteläseinä eli Suojamuuri on kahden ja puolen kiven täystiilimuuri ilman lämmöneristeitä. Muuri on 13 metriä korkea ja kallistuu ulospäin 48 mm/m, mikä tarkoittaa ylä- ja alapään välillä noin 60 cm eroa. Sen tiililimityksenä on niin sanottu amerikkalainen limitys, eli yksi sidetiilikkerros ja kolme juoksutiilikerrosta $\frac{1}{2}$ tiilen etenemällä. Altтарin kohdalla muurissa on kuusi metriä leveä aukko, jonka yläpuolista tiiliosuutta kannattelee teräsbetonipalkki muurin sisällä. Lasinen länsiseinä rajoittuu seurakuntatiloihin.

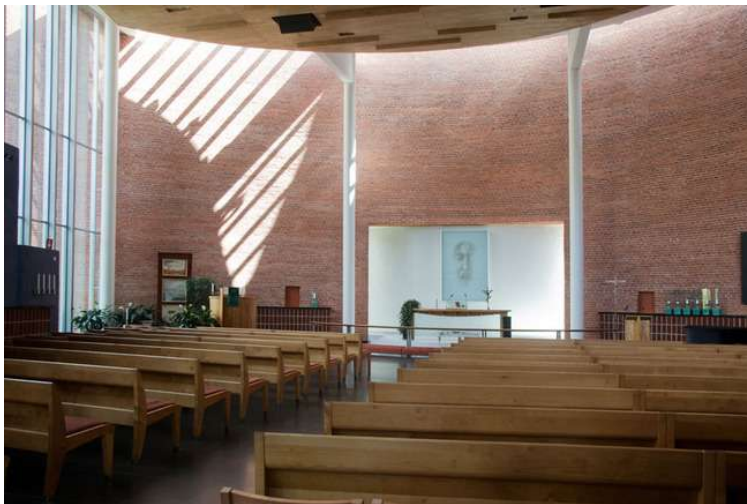
KUVA 56. Aitolahden kirkon kirkkosalin muodostavat tiilinen Suojamuuri ja lasiseinä (Tampereen seurakuntayhtymä, Aitolahden kirkko)
