OULUN TEKUN PERUSTUKSIEN TEHTÄVÄSUUNNITELMA

Tommi Antikainen
Opinnäytetyö
Syksy 2016
Rakennusalan työnjohtokoulutus
Oulun ammattikorkeakoulu

Opinnäytetyön nimi: Oulun Tekun perustuksien tehtäväsuunnitelma

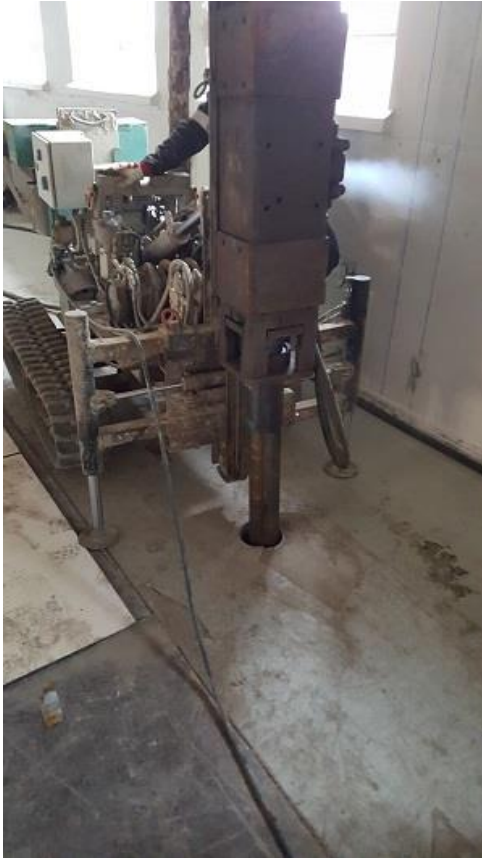
KUVA 3. Paalutuskone

Paalutuksen suoritti Suomen teräspaalutus Oy ja paalutukseen käytettiin teräslyöntipaalua RR115/8. Paalutus tapahtui 15.8.2016–23.8.2016. Paaluja lyötiin yhteensä 87 kpl. Kuvassa 3 näkyy työssä käytetty paalutuskone.

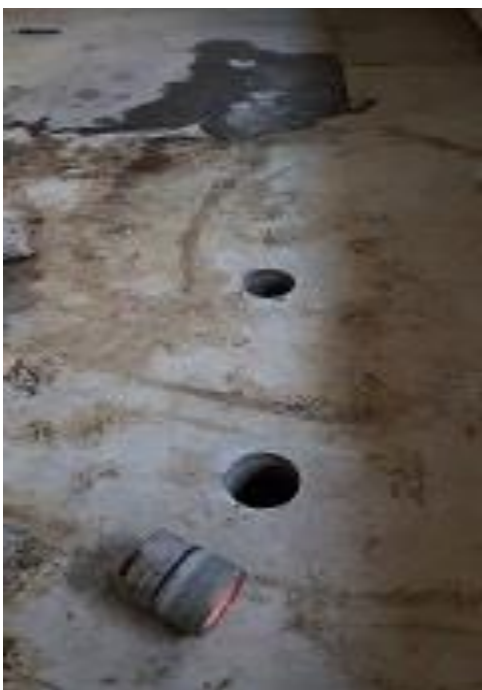
KUVA 4. Paalujen reikiä

Paalutukseen varauduttiin merkitsemällä paalujen paikat tarkasti vanhalle betonilattialle, minkä jälkeen porattiin timanttiporalla merkatuille paikoille reiät. Samalla saatiin tietoa vanhan betonilaatan paksuudesta kellarin lattian eri kohdissa. (Kuva 4.) Paaluttaminen toteutettiin vanhan lattian päältä, jotta vanhojen perustusten ympärillä olevat maat eivät häiriinny ja vaikuta sitä kautta vanhoihin perustuksiin.

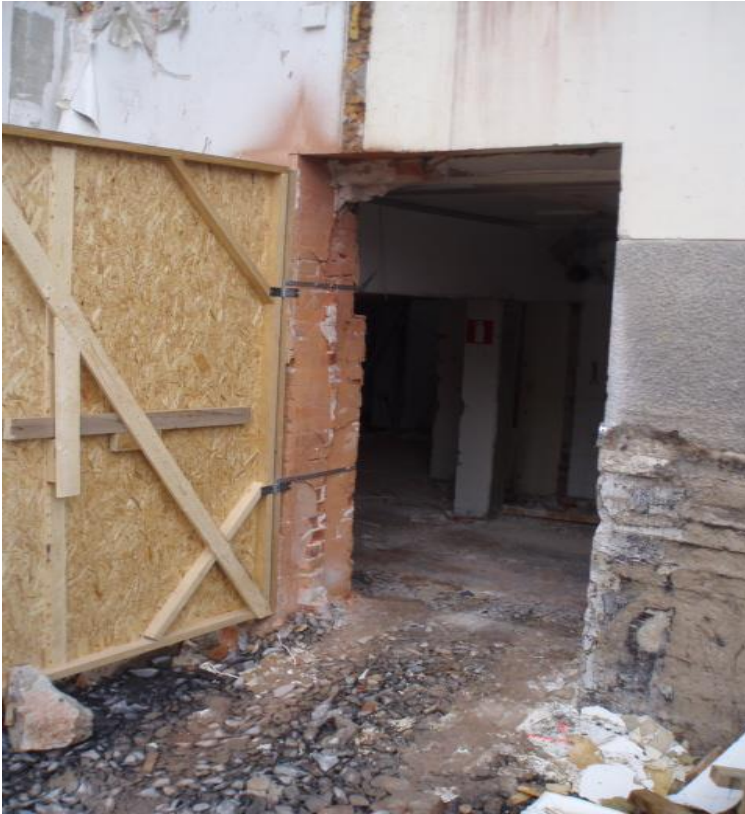
KUVA 5. Kellarin kulkuaukko

Maanvaraisen lattian purun tiedostettiin olevan haastavaa, koska kellariin ei saanut mahtumaan suuria työkoneita. Kellarissa oli vain yksi uloskäynti, minkä lisäksi kellarissa oli ahtaita käytäviä ja vanhoja kantavia seiniä (kuva 5).

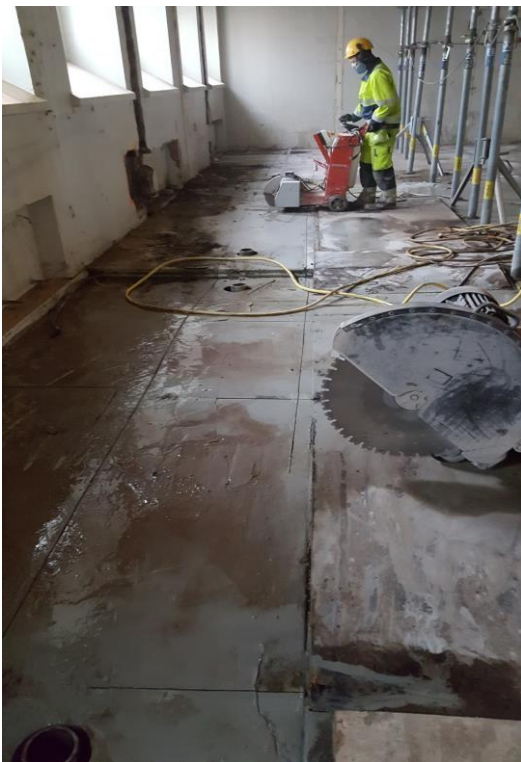
KUVA 6. Laatan kuutiointi

Purettavaa lattiaa oli yhteensä 710 m² ja vanhan maanvaraisen laatan paksuus oli 10–20 cm. Purun helpottamiseksi vanha betonilaatta kuutioitiin timanttisahalla (kuva 6). Vanhan betonilaatan alta löytyi erilaisia betonikanaaleja, joita oli ennen vanhaan tehty viemäriputkille. Kanaalit hidastivat oletettua enemmän purkutyötä. Betonijätettä kertyi kellarin lattiasta kaiken kaikkiaan reilusti yli 100 m³.

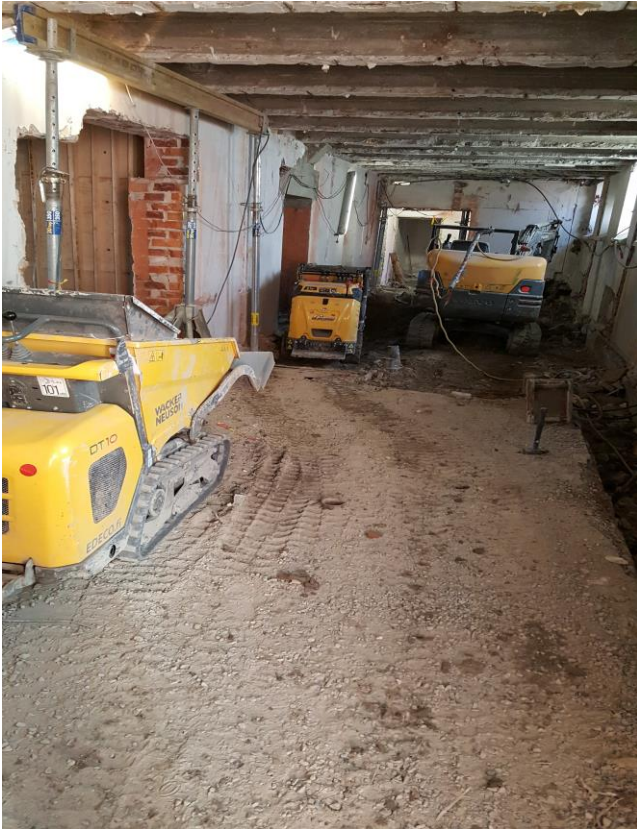
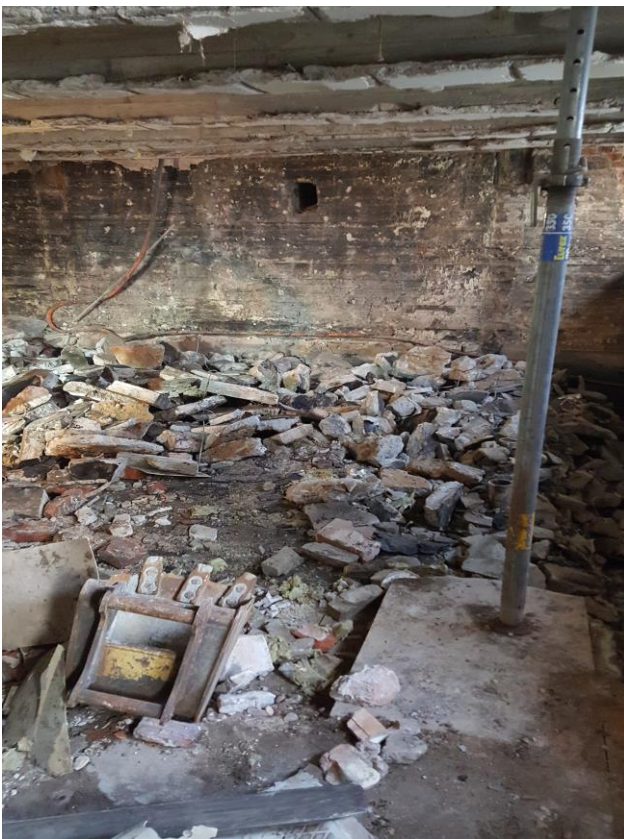
KUVA 7. Purukone ja purkujätteen kuljettimia

Betonilaatta särjettiin pienellä Volvon kaivinkoneella, joka toimii sähköllä. Pienessä kaivinkoneessa oli erikseen piikkauspää ja kauha. Ensin piikattiin lattia ja vaihdettiin kauha, jolla betonijäte nosteltiin pieniin maansiirtokuljettimiin. Kuljettimella saatiin kätevästi betonijäte kuskattua ahtaissa käytävissä ja pienestä oviaukosta ulos. Ulkopuolen oviaukolla iso kaivinkone kaapi betonijätteen suoraan vaihtolavalle. (Kuvat 7 ja 8.)

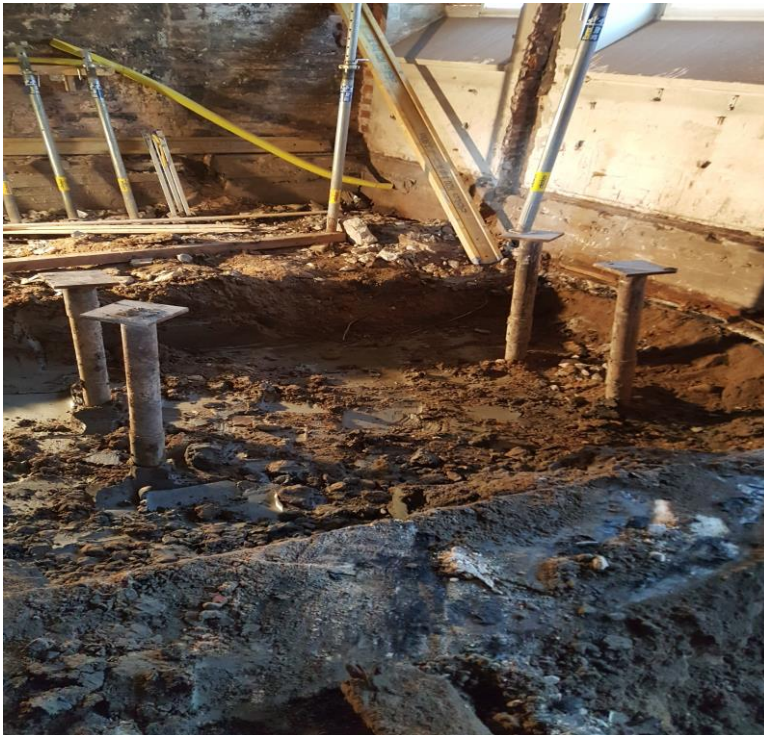
KUVA 9. Kellarin anturalinja kaivettuna

Uusien kantavien perustusten vuoksi jouduttiin tekemään massiiviset maanvaihdot, koska uusi maa-aines kaivettiin paljon syvemmälle vanhaan lattiatasoon nähden. Perustusten alta piti kaivaa uutta maa-ainesta 140 cm vanhan lattiataason alapuolelle ja käytännössä suurelta osin koko kellarin, koska anturalinjoja meni niin vierekkäin. Anturalinjojen väleiltä selvisi 60 cm maanvaihdolla. (Kuva 9.)

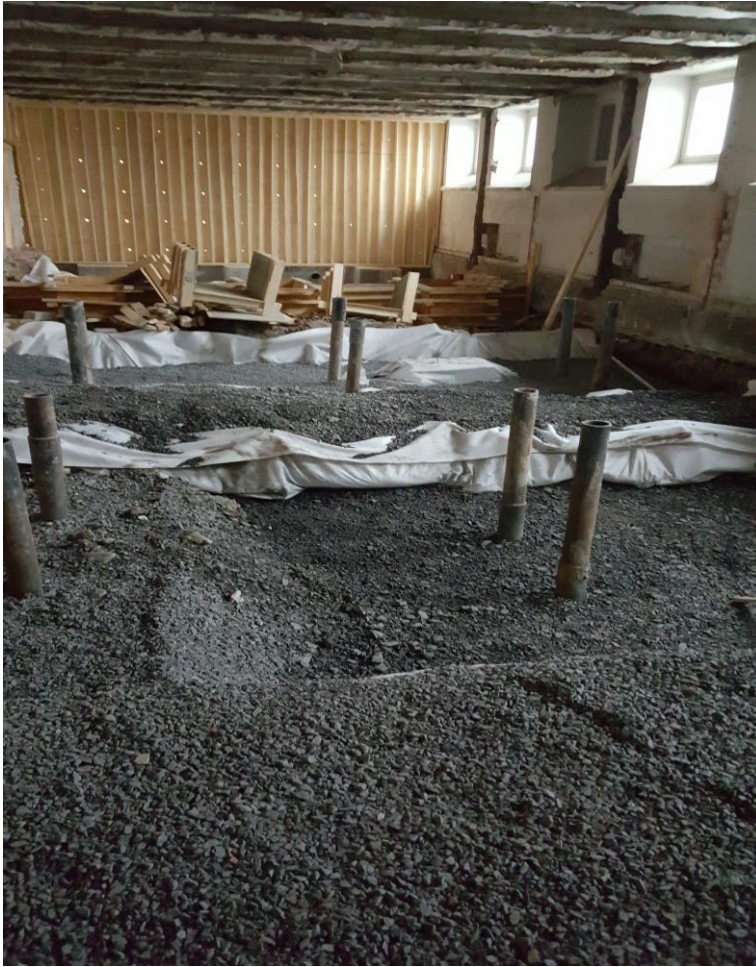
KUVA 10. Puhtaat maat kellarin anturalinjoilla

Tontin ahtauden vuoksi jätemaiden välivarastointi oli mahdotonta ja samoin uusien maiden käsittelyssä oli sama ongelma. Suunnittelu oli tässäkin kohtaa avainasemassa. Pyrkimyksenä oli, että kun vanhan maa-ainekuorman saa kellarista ulos, niin paluukuormalla tuodaan uutta puhdasta sepeliä tilalle (kuva 10). Samalla tavalla toimittiin myös kellarin ulkopuolella. Käytännössä, kun kairavinkone sai lastattua kuorma-auton täyteen jätemaata, niin kuorma-auto toi tullessa puhdasta maata tilalle työmaalle.

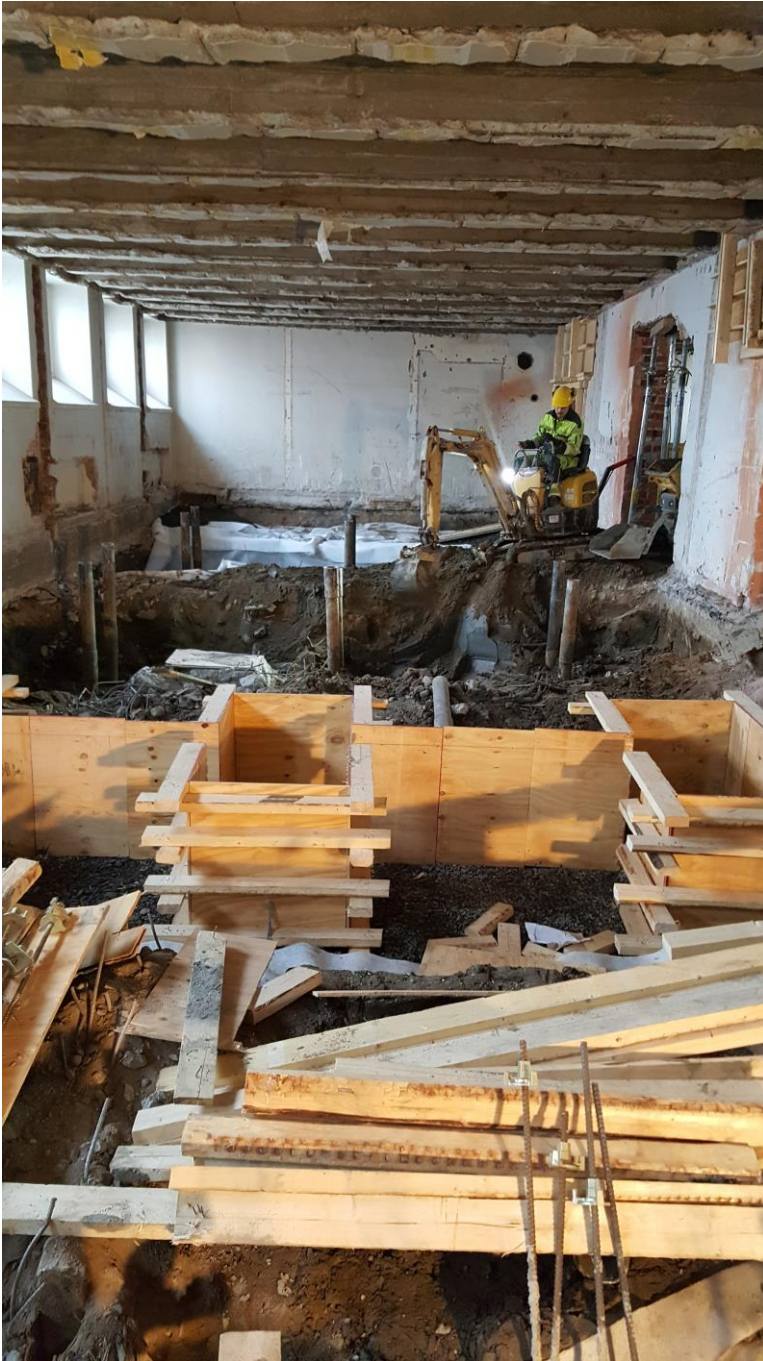
KUVA 14. Muottityötä

Kierrätimme muotteja aina mahdollisimman paljon, mutta jonkin verran niitä joutui aina muokkailemaan, koska palkkianturoiden pituudet vaihtelivat (kuva 14).

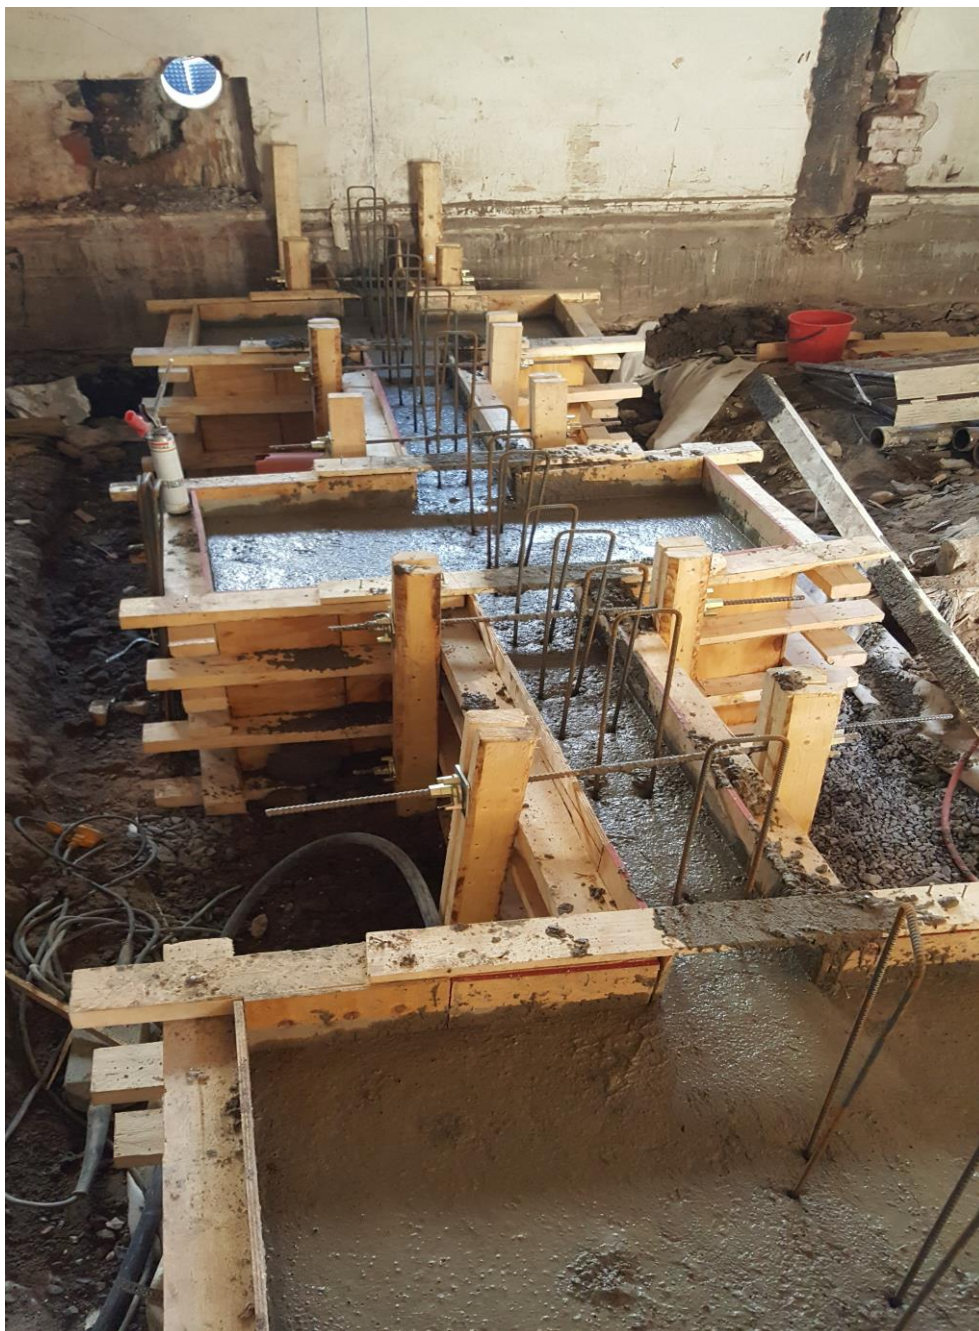
KUVA 15. Anturalaatikot valun jälkeen

Anturoiden valut suoritettiin kellarin ikkunoista pumpulla. Anturoiden päältä nousi uudet kantavat betoniseinät, joiden tartunnat näkyvät kuvassa 15 valuun asennettuna.
